**PRÁCTICA, AUXILIAR DE RESIDENCIA CON EL CONSORCIO DIADCOL AMV EN
LA CARACTERIZACION DE LA VIA PAMPLONA-CHITAGA-PRESIDENTE DEL
MUNICIPIO DE PAMPLONA, NORTE DE SANTANDER**

Trabajo de grado para optar por el título de ingeniero civil

**UNIVERSIDAD DE PAMPLONA
DEPARTAMENTO DE INGENIERIAS Y ARQUITECTURA
PROGRAMA DE INGENIERIA CIVIL
PAMPLONA**

2021

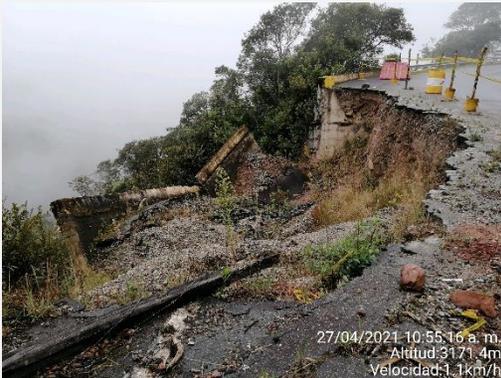
PUNTO DE REFERENCIA PR	ILUSTRACIÓN	DESCRIPCIÓN
PR 3+0147	<p>Vía 5505, Vista Sentido Pamplona – Presidente. (PR 3+0147).</p>

Zona de remocion o perdida parcial de banca en el cual se ve afectado el carril derecho de la via, jurisdiccion de Chitaga.

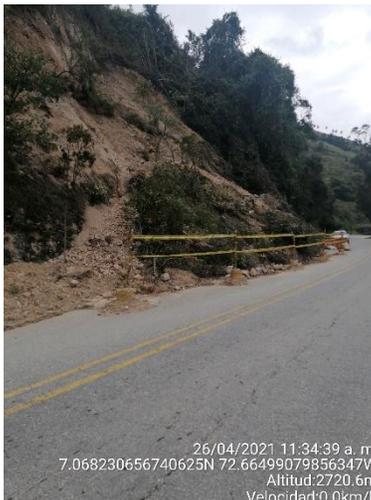
PR 12+0600

Vía 5505, Vista Sentido Presidente – Pamplona. (PR 12+0600).

Movimiento de masa presente en el carril izquierdo de la vía, jurisdicción de Chitaga.

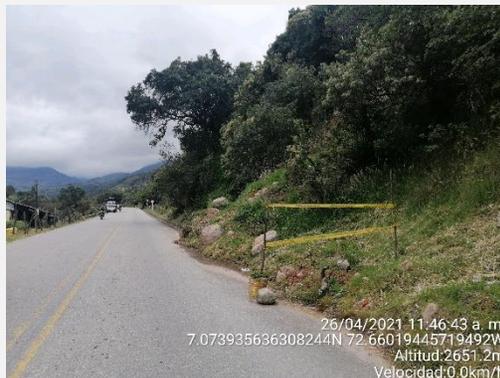
PR 13+0808

Vía 5505, Vista Sentido Pamplona – Presidente. (PR 13+0808).

Movimiento de masa presente en el carril izquierdo de la vía, jurisdicción de Chitaga.

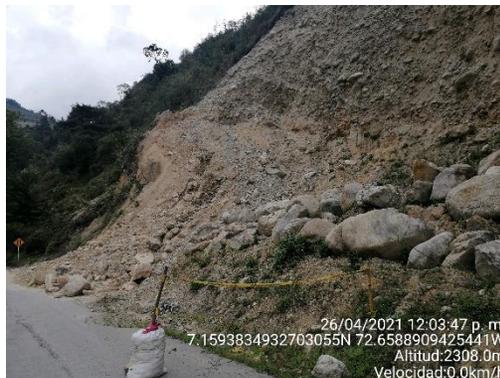
PR 25+0350

Vía 5505, Vista Sentido Presidente- Pamplona. (PR 25+0350).

Derrumbe generado por talud superior inestable ubicado en el carril derecho de la vía, jurisdicción de Chitaga.

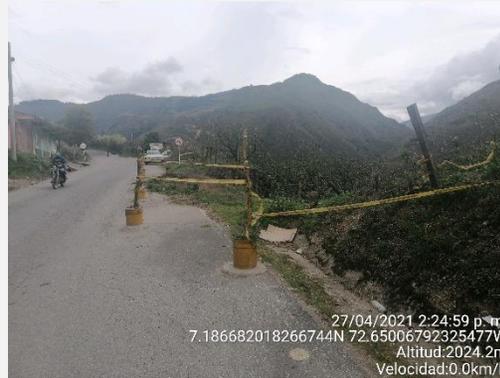
PR 29+0240

*Vía 5505, Vista Sentido Pamplona –
Presidente. (PR 29+0240).*

Pérdida parcial de la banca de la carretera en el carril izquierdo, jurisdicción de Chitaga.

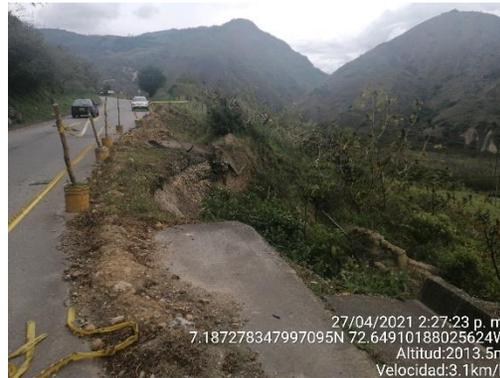
PR 29+0400

*Vía 5505, Vista Sentido Pamplona –
Presidente. (PR 29+0400).*

Pérdida parcial de banca con socavacion del material presente en el carril derecho de la via, jurisdicción de Cacota.

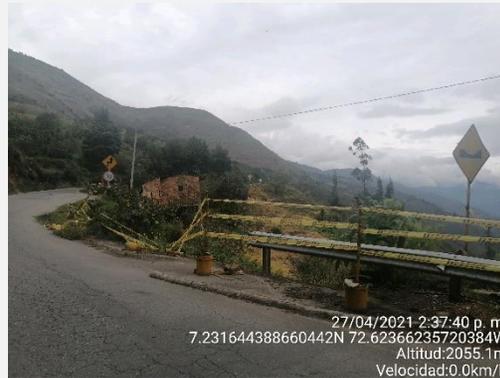
PR 36+0464

*Vía 5505, Vista Sentido Pamplona –
Presidente. (PR 36+0464).*

Pérdida parcial de banca ubicada en el carril derecho de la via, jurisdicción de Cacota

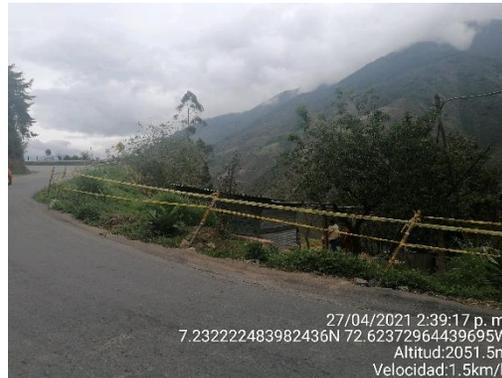
PR 36+0570

*Vía 5505, Vista Sentido Presidente –
Pamplona. (PR 36+057).*

Pérdida parcial de banca ubicada en el

carril izquierdo,
jurisdicción de Cacota

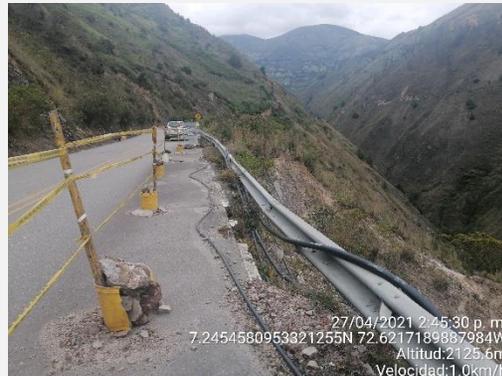
PR 39+0150

Vía 5505, Vista Sentido Presidente – Pamplona. (PR 39+0150).

Pérdida de banca
parcial en carril
derecho de la vía,
jurisdicción de Cacota.

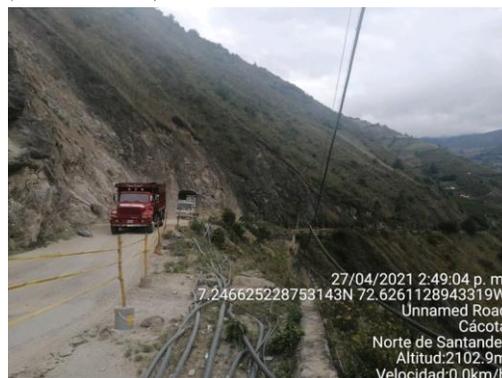
PR 39+0670

Vía 5505, Vista Sentido Presidente-Pamplona. (PR 39+0670).

Pérdida de banca por
zona de remoción en la
cual se ve
comprometido los
carriles, jurisdicción de
Cacota.

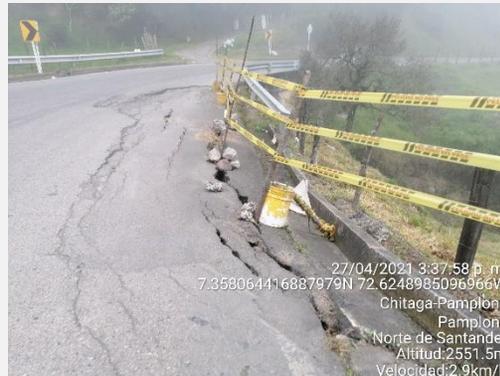
PR 64+0020

*Vía 5505, Vista Sentido Pamplona –
Presidente. banca (PR 64+0020).*

Perdida parcial de la
banca de la carretera en
carril derecho,
jurisdiccion de Cacota.

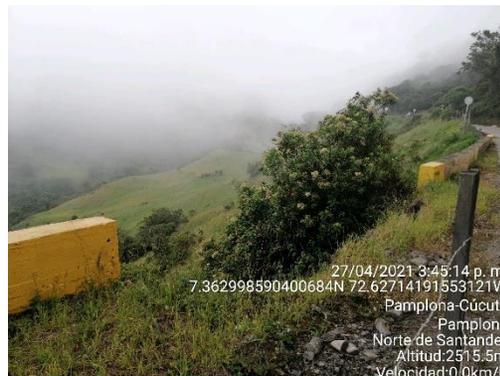
PR 64+0650

*Vía 5505, Vista Sentido Pamplona - Presidente
(PR 644+0650).*

Perdida parcial de la
banca de la carretera en
carril derecho,
jurisdiccion de Cacota.

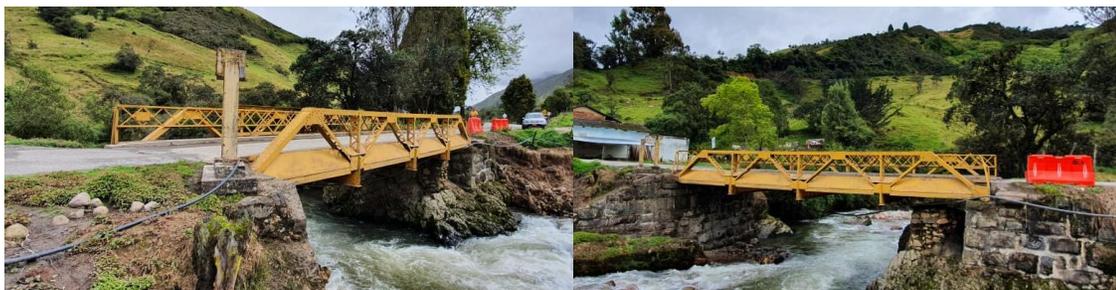
Puente la samaria

No	NOMBRE DEL PUENTE	Estribos Aletas	Vigas Losas	Baranda	Estado crítico inmediato	observaciones
1	SAMARIA				Puente angosto	Puente de un solo carril., superficie presenta desgaste, las juntas se encuentran deterioradas, las barandas presentan daño por impacto y corrosión en los pasamanos. Pintura general deteriorada.
2	PUENTE MODULAR EL HATO				Puente angosto	Puente de un solo carril., superficie presenta desgaste, las juntas se encuentran deterioradas, las barandas presentan daño por impacto y corrosión en los pasamanos. Pintura general deteriorada.
3	PUENTE MODULAR LA RODAZÓN				Puente angosto	Puente modular provisional que cuenta con restricción a un solo carril y un solo vehículo. Fue instalado para atender emergencia a finales del año 2015. Requiere mejorar rodadura de los terraplenes de acceso.
4	LA SIAGA					estructura antigua, vigas metálicas presentan corrosión; concreto hidráulico de la losa muestra deficiencias en el proceso constructivo, baranda presenta daño localizado por impacto, estribo requiere recalce y limpieza del cauce de la luz N°1.

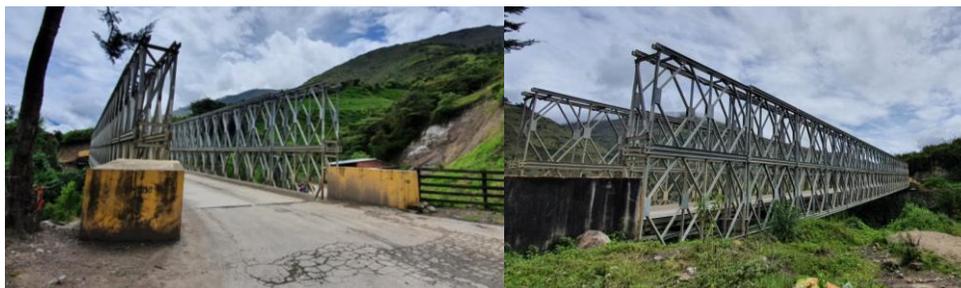
Puente la Perla

instalado para atender emergencia a finales del año 2015. Peligro de afectación por avalancha.
6	PUENTE MODULAR LA PERLA			Puente angosto	Puente modular provisional que cuenta con restricción a un solo carril y un solo vehículo. Fue instalado para atender emergencia a principios del año 2016.
7	LOPEZ				Bajo el contrato 240 de 2014 se construyó el puente vehicular nuevo. Se habilito paso de vehículos a finales del año 2016
8	ICOTA				Puente antiguo cuyas vigas metálicas con pie de amigos presentan corrosión, la losa muestra deficiencias en el proceso constructivo, en el cauce aguas arriba hay mole de concreto que debe ser retirada.

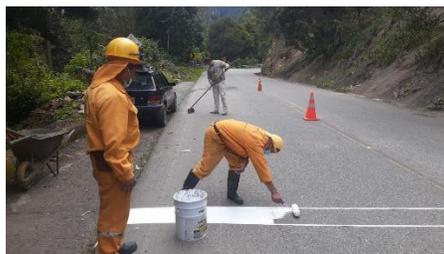
Señalización punto critico

Descripción: Señalización en el hundimiento de carril derecho presente en el PR 53+0450
