# Propuesta de intervención arquitectónica para la restauración del patrimonio arquitectónico en San Gil- Santander. caso de estudio plaza de mercado cubierto.

Universidad de Pamplona Colombia

Programa de arquitectura

2022

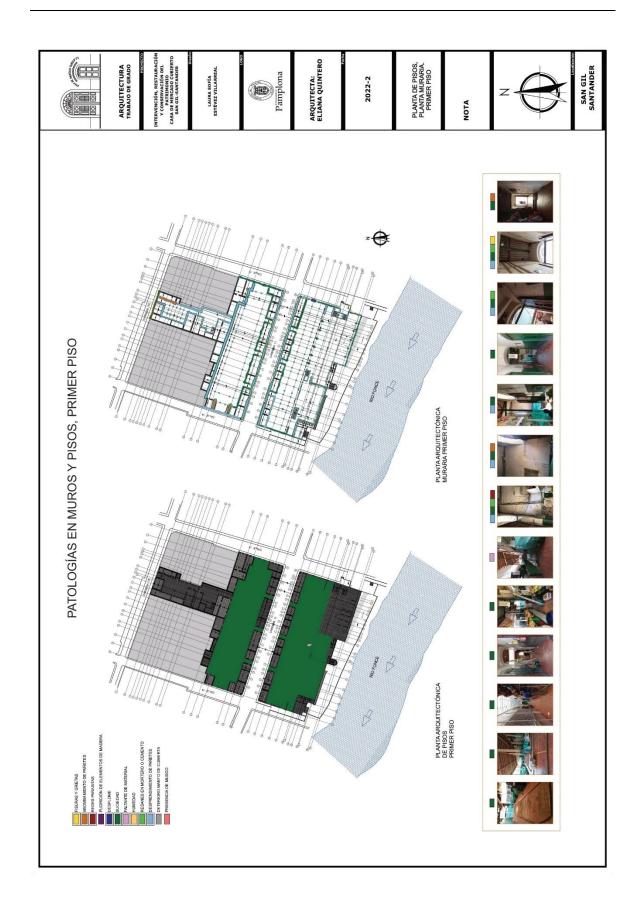
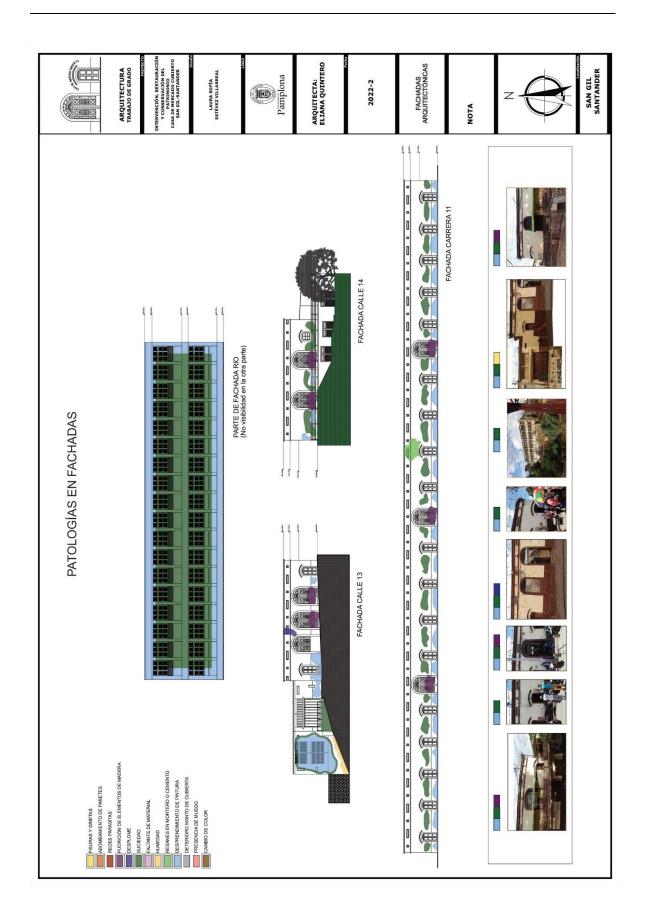
Plano 6. Planos de patologías

- Fisuras y grietas
- Abombamientos de pañetes
- Redes parasitas
- Pudrición de elementos de madera
- Desplome
- Suciedad
- Faltante de material
- Humedad
- Resanes en mortero o cemento
- Desprendimiento de pañetes
- Deterioro manto de cubierta
- Presencia de musgo

Dichas lesiones presentadas nos permiten concluir que son presentadas por el mal uso que ejercen los comerciantes dentro del inmueble, por falta de inversión, por falta de mantenimiento y por el tiempo de construcción de la casa de mercado. Dicho lo anterior, es necesaria la intervención de las lesiones encontradas para que la edificación y su historia se conserve.
