PRÁCTICA PROFESIONAL COMO APOYO PARA LA SUPERVISIÓN DE OBRAS  
RELACIONADAS CON ACUEDUCTO Y ALCANTARILLADO DE LA EMPRESA DE  
SERVICIOS DE FLORENCIA SERVAF S.A ESP

UNIVERSIDAD DE PAMPLONA

INFORME SUSTENTACIÓN DE GRADO

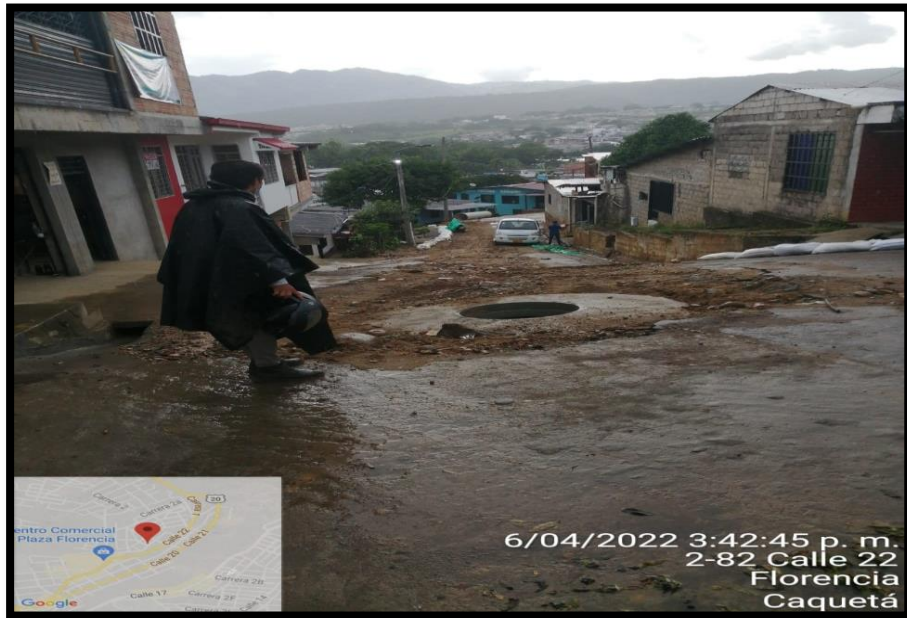
| Ilustración 44. Pozo de inspección sin tapa ni señalización contrato 072 ..... | 64 |

Posteriormente se observa la terminación de las domiciliarias y de la instalación de la red principal, también se encuentra realizado el pozo de inspección con una profundidad de 3 metros y un diámetro de 1,8 metros. Además, se hizo la observación al contratista para que instalara la tapa de plástico y se realice la debida señalización para evitar accidentes.

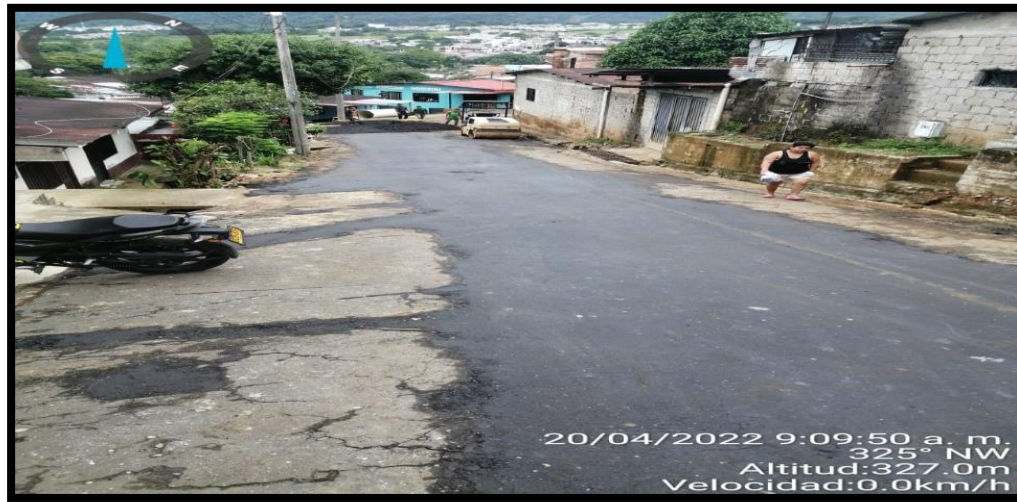
*Ilustración 45. Suministro de emulsión asfáltica y de pavimento tipo 2 en el contrato 072*  
Fuente: Propia

En las imágenes a continuación se observa que gran parte del tramo ya fue reparchado con asfalto tipo 2. También se identificaron fallas en la colocación del asfalto, lo cual fue informado al contratista y al director de alcantarillado de la falta de corte lineal para que el reparcheo sea estéticamente ideal y se pueda cobrar como está estipulado en el contrato.

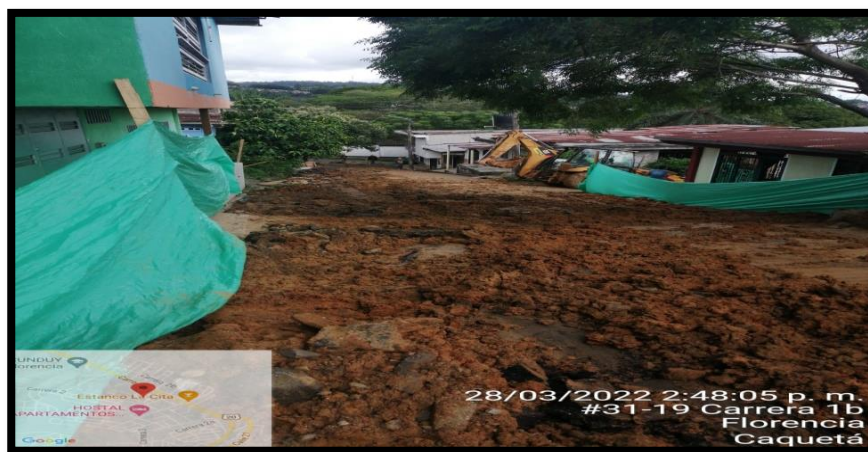
*Ilustración 48. Material sobrante de la red principal no removido contrato 091*  
 Fuente: Propia

Se observa en la imagen a continuación que no ha sido removido el material de excavación de la red principal, el cual por las lluvias genera suciedad en las viviendas. Por tanto, se le solicitó al contratista el retiro del material excavado.

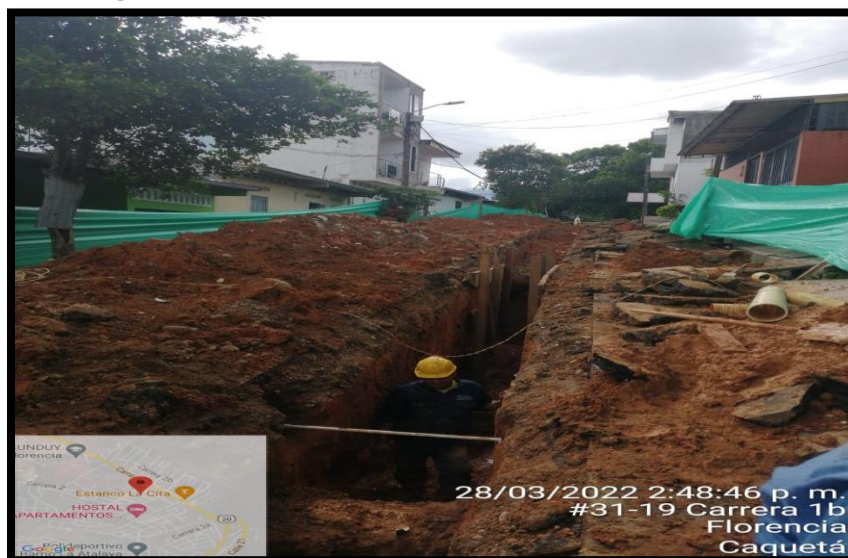
| Ilustración 49. Mal uso de entibado contrato 091 ..... | 67 |

Se identificó el mal uso de entibado, puesto que el mismo estaba realizado pero los trabajadores no trabajaban en el lugar del mismo, donde se identificó una profundidad de 1.9 metros, se hizo la observación en la bitácora y se informó al director de alcantarillado para tomar medidas pertinentes.

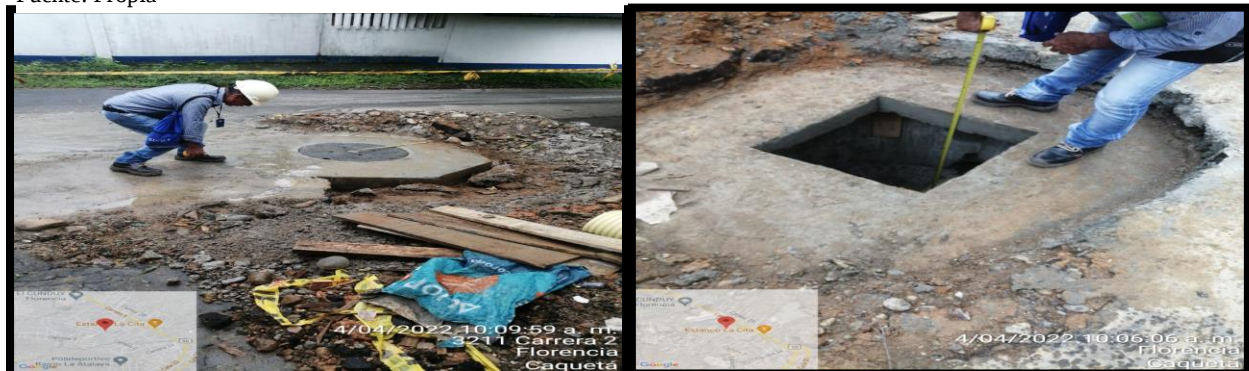
| Ilustración 52. Visita de inspección a pozo contrato 091 ..... | 68 |

Se observa el que los pozos de inspección estipulados en el contrato ya fueron reconstruidos y que uno de ellos falta por la instalación de la tapa plástica y se encontró sin señalización. Por tanto se hizo el reporte al contratista y dirección de alcantarillado para que se garantice la seguridad.

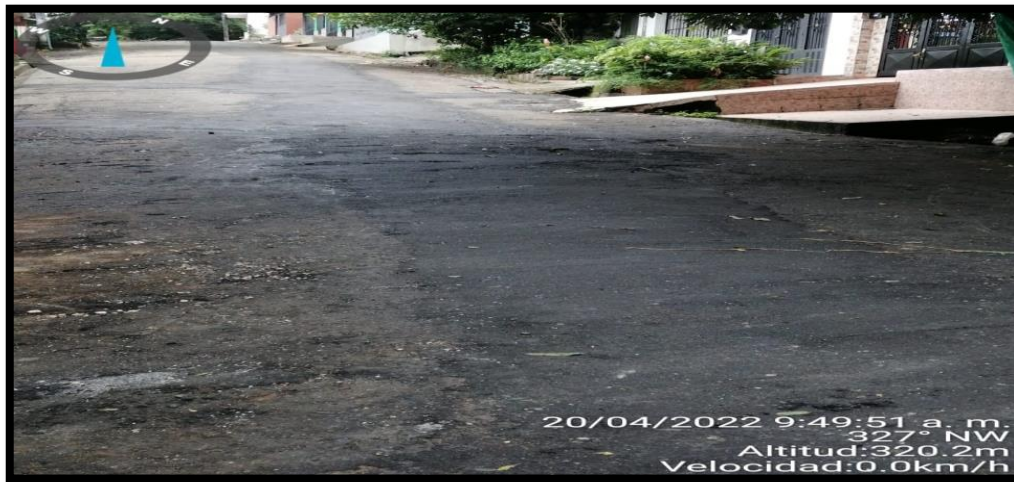
*Ilustración 53. Finalización de suministro e instalación de emulsión asfáltica con pavimento tipo dos contrato 091*  
Fuente: Propia

Se verificó la correcta finalización de la obra con suministro e instalación de emulsión asfáltica con pavimento tipo dos para reparcheo. Se encontraron imperfecciones en el mismo debido a las lluvias, se le hizo reporte al contratista para la solución a dicho imprevisto.

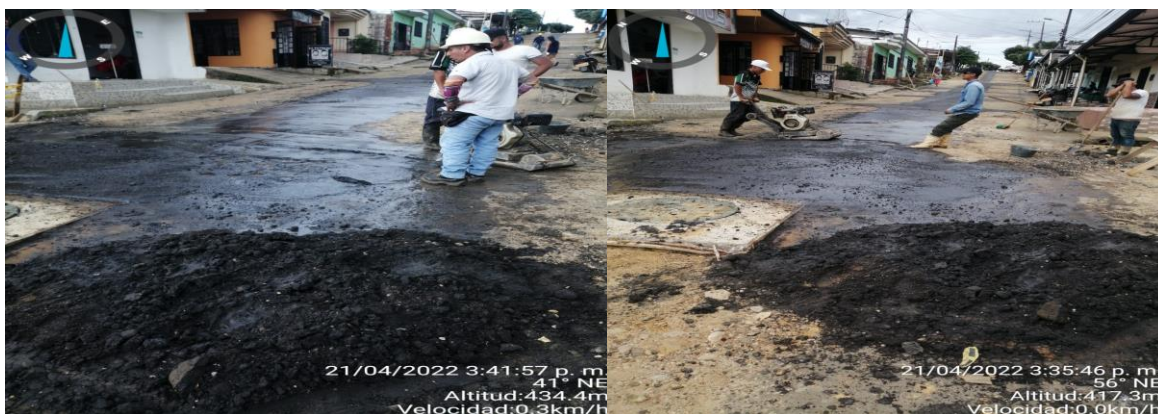
*Ilustración 60. Suministro e instalación de emulsión asfáltica con pavimento tipo dos contrato 093*  
Fuente: Propia

Se verificó en obra el suministro e instalación de emulsión asfáltica para reparacheo con pavimento flexible tipo 2. Se observa el mal proceso de reparacheo por exceso de emulsión asfáltica. Por tanto se hicieron los reportes pertinentes para el buen desarrollo del proceso constructivo.
