**PROPUESTA DE CONSERVACIÓN ARQUITECTÓNICA,
MEDIANTE LA VALORACIÓN Y CALIFICACIÓN DEL TEMPLO
DE SANTO DOMINGO, PAMPLONA NORTE DE SANTANDER.**

**DIANA PATRICIA BARROSO JAIMES
SERGIO ANDRES FUENTES JAIMES**

**UNIVERSIDAD DE PAMPLONA
FACULTAD DE INGENIERIAS Y ARQUITECTURA
PROGRAMA DE ARQUITECTURA
PAMPLONA
2016**

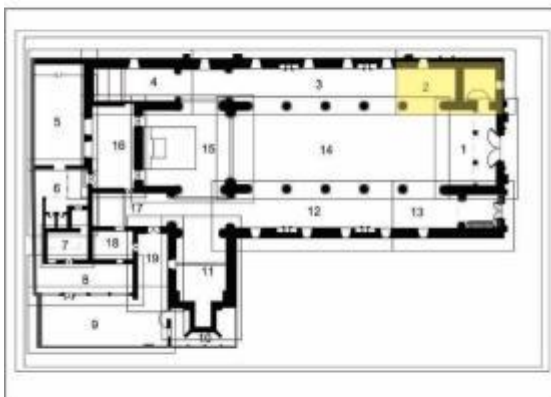
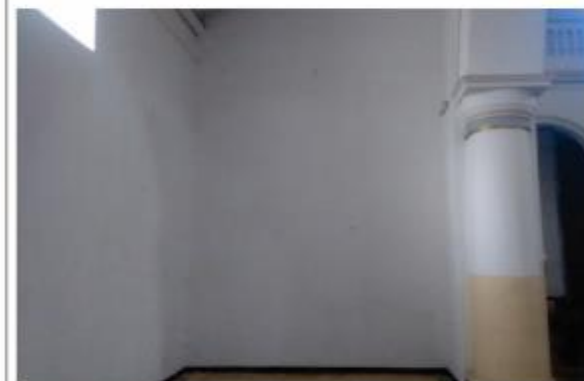
ESPACIO n° 2 de 24

| SISTEMA CONSTRUCTIVO | DESCRIPCIÓN | ESTADO DE CONSERVACIÓN | | | DETERIOROS PRESENTES | CAUSAS |
|---|---|---|---|---|---|---|
| 1 | Estructura muraria | | | X | * Suciedad. * Abombamiento de pañete. * Desprendimiento de pañete. * Presencia de grietas en la junta fría | * Falta de mantenimiento. * Humedad proveniente de la cubierta |

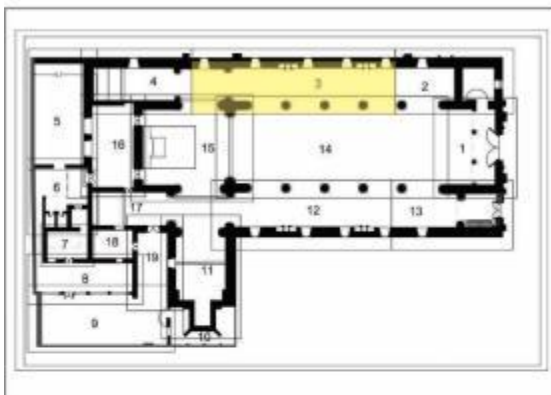
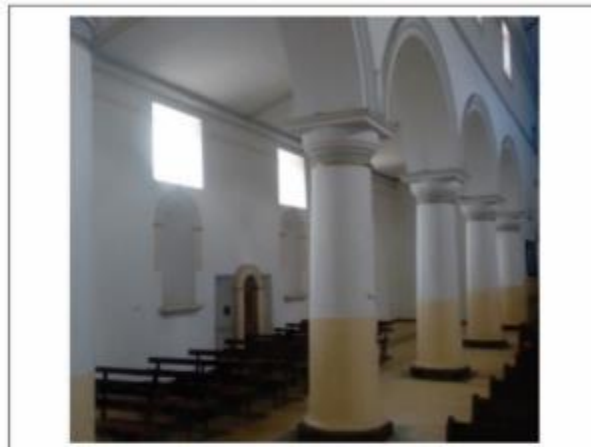
3 de 24

| SISTEMA CONSTRUCTIVO | DESCRIPCIÓN | ESTADO DE CONSERVACIÓN | | | DETERIOROS PRESENTES | CAUSAS |
|---|---|---|---|---|---|---|
| 1 | Estructura muraria | | | X | * Suciedad. * Abombamiento de pañete. * Desprendimiento de pañete. * Presencia de grietas en la junta fría | * Falta de mantenimiento. * Humedad proveniente de la cubierta |

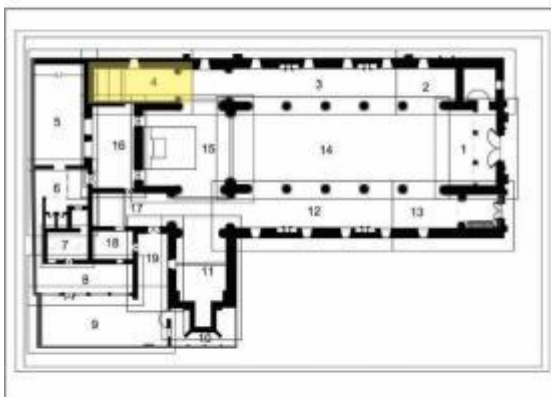
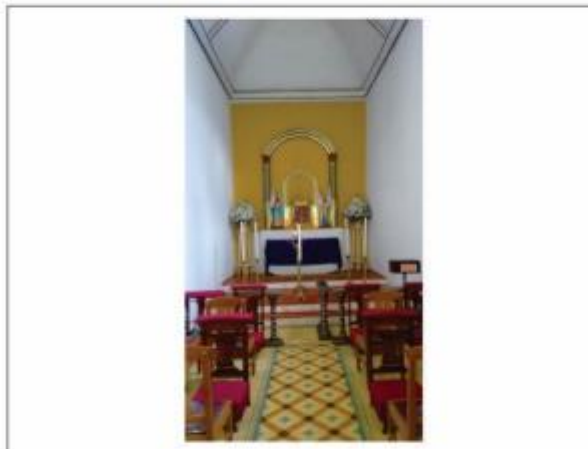
4 de 24

| SISTEMA CONSTRUCTIVO | DESCRIPCIÓN | ESTADO DE CONSERVACIÓN | | | DETERIOROS PRESENTES | CAUSAS |
|---|---|--|---|---|---|---|
| 1 | Estructura muraria | | | X | * Suciedad. * Abombamiento de pañete. * Desprendimiento de pañete. * Presencia de grietas en la junta fría | * Falta de mantenimiento. * Humedad proveniente de la cubierta |

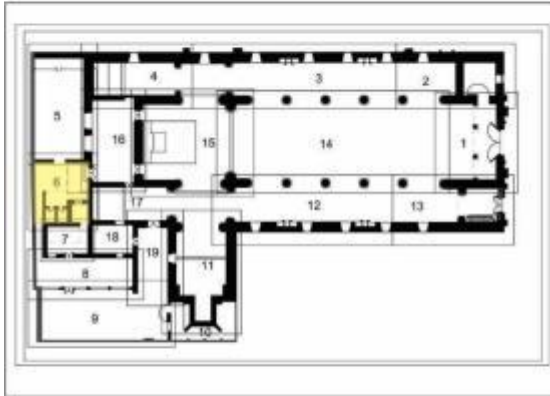
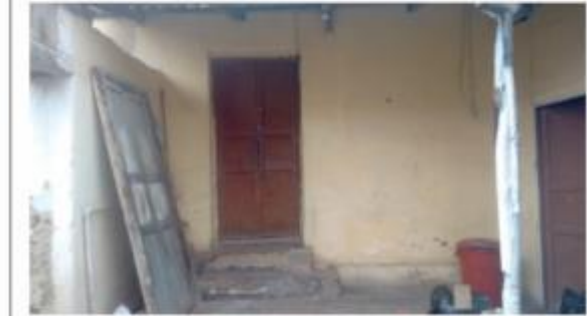
6 de 24

| SISTEMA CONSTRUCTIVO | DESCRIPCIÓN | ESTADO DE CONSERVACIÓN | | | DETERIOROS PRESENTES | CAUSAS |
|---|---|--|---|---|---|--|
| 5 | Pilares | | | X | * Suciedad. * Presencia de grietas. * Pintura caída. * Desgaste. | * Falta de mantenimiento. * Expuesto a la humedad. |

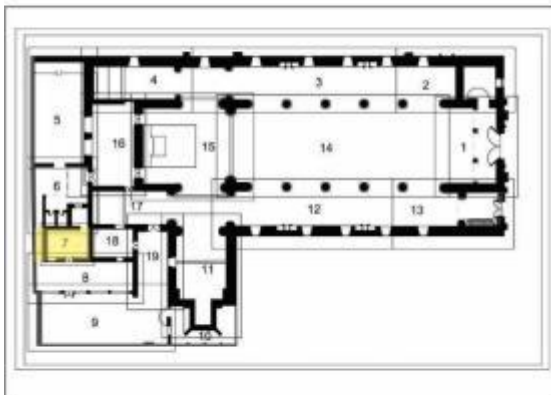
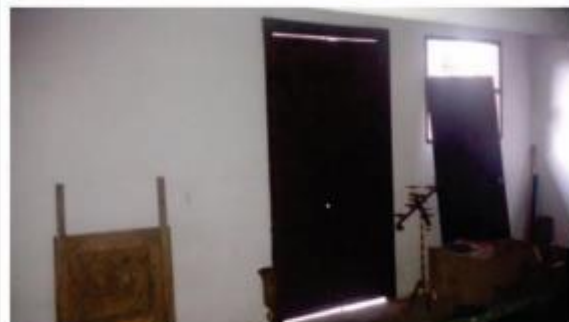
7 de 24

| SISTEMA CONSTRUCTIVO | DESCRIPCIÓN | ESTADO DE CONSERVACIÓN | | | DETERIOROS PRESENTES | CAUSAS |
|---|---|---|---|---|---|--|
| 3 | Mezzanine | Mezzanine en madera a una altura de 2.20mts utilizado como almacenaje. | | X | | * Pudrición de la madera. * Grietas en la madera de la estructura. * Desgaste por el tiempo. * Falta de mantenimiento. * Ataque por agentes biológicos y humedad producida por las goteras |

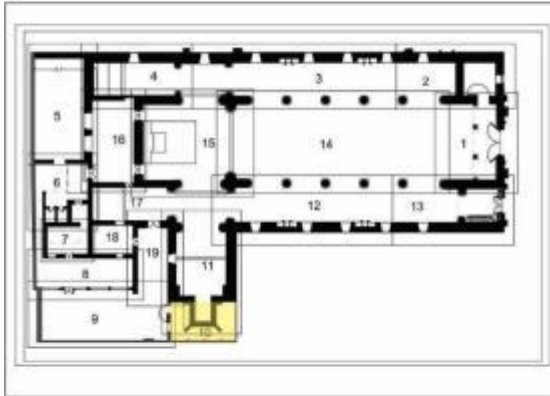
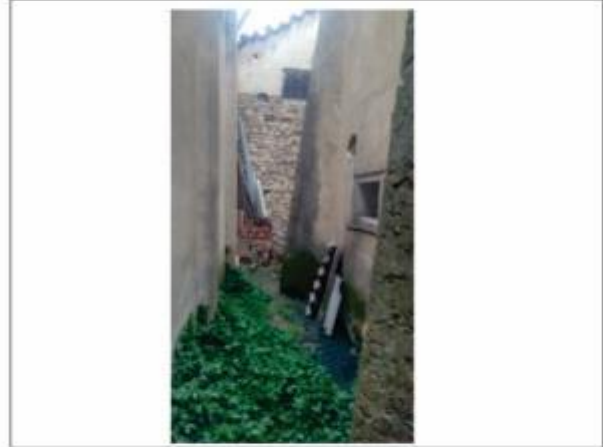
10 de 24

| SISTEMA CONSTRUCTIVO | DESCRIPCIÓN | ESTADO DE CONSERVACIÓN | | | DETERIOROS PRESENTES | CAUSAS |
|---|---|--|---|---|---|---|
| 1 | Estructura muraria | Muro en ladrillo con altura de 2.2mts y 5.30mts con pañete en mortero de arena amarilla. | X | | | * Desgaste y suciedad. * Falta de mantenimiento. * Deterioro por el tiempo. |
| 3 | Columnas | En espacio 3 columnas en mampostería y 2 refuerzos estructurales en mampostería. | | X | | * Suciedad. * Fisuras, grietas y humedad. * Desgaste por el tiempo falta de mantenimiento. * Exposición de los materiales. |

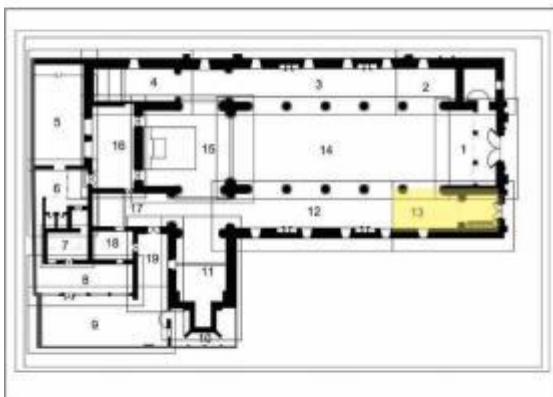
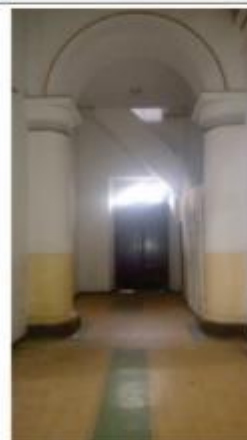
13 de 24

| SISTEMA CONSTRUCTIVO | DESCRIPCIÓN | ESTADO DE CONSERVACIÓN | | | DETERIOROS PRESENTES | CAUSAS |
|---|---|--|---|---|---|---|
| 1 | Estructura muraria | | | X | * Suciedad. * Abombamiento de pañete. * Desprendimiento de pañete. * Presencia de grietas en la junta fría | * Falta de mantenimiento. * Humedad proveniente de la cubierta |

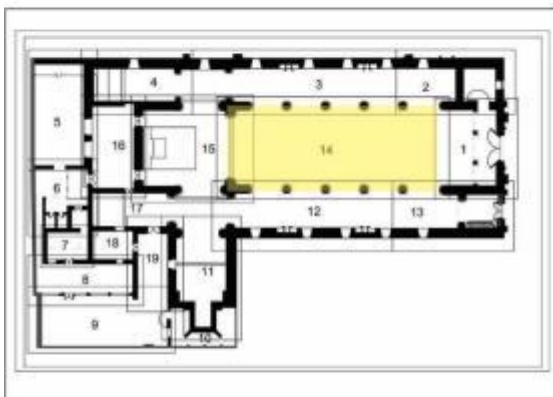
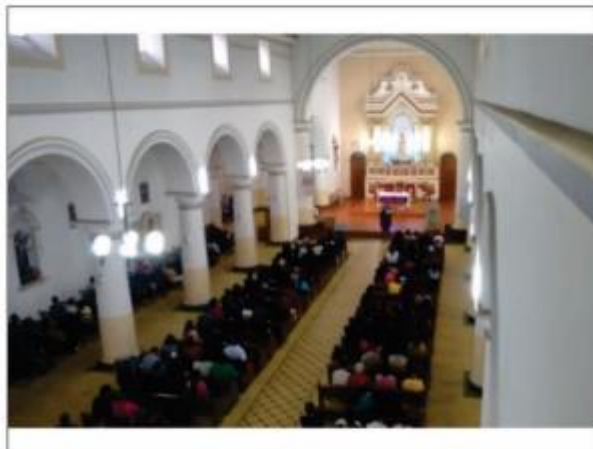
14 de 24

| SISTEMA CONSTRUCTIVO | DESCRIPCIÓN | ESTADO DE CONSERVACIÓN | | | DETERIOROS PRESENTES | CAUSAS |
|---|---|---|---|---|--|---|
| 1 | Estructura muraria | | X | | * Suciedad. * Abombamiento de pañete. * fisuras y grietas. | * Falta de mantenimiento. * Desgaste por el tiempo. |

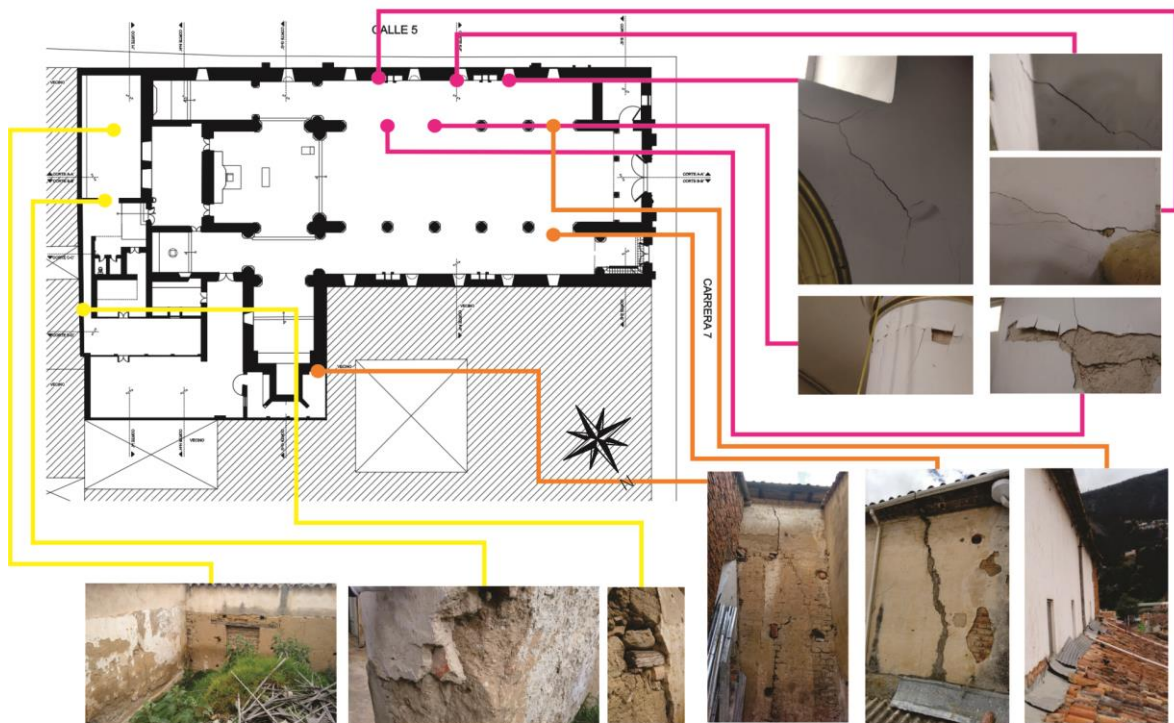
Deterioro del muro por exposición de los muros

Deterioro del muro por la humedad de la cubierta

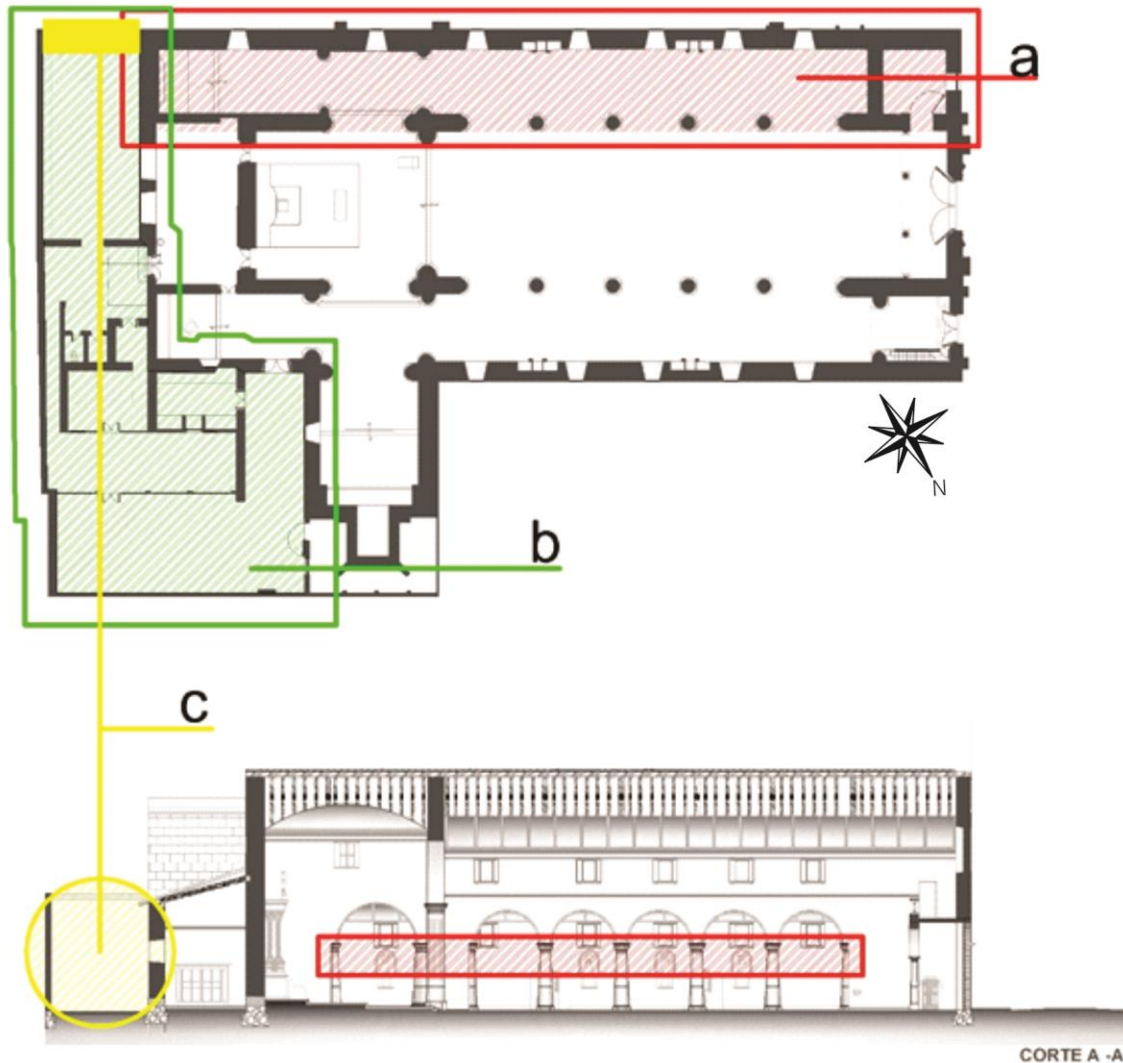
En algunas zonas el estado de conservación de la mampostería es malo; estas áreas del inmueble, donde el pañete se ha caído quedando expuesta la tapia, el cual ha iniciado un proceso de desgaste y fractura, ocasionando debilitamiento en los remates de los tramos de muro, además de brindar un aspecto de descuido y ruina. Debido a diferentes factores como el tiempo, las humedades, intervenciones no técnicas, sin dejar de lado las vibraciones y movimientos producto del tráfico pesado cerca del inmueble los cuales se pueden asimilar a microsismos.

- a. En los sitios donde se observan fisuras en los muros se recomienda su reforzamiento con malla y mortero con base de cal.

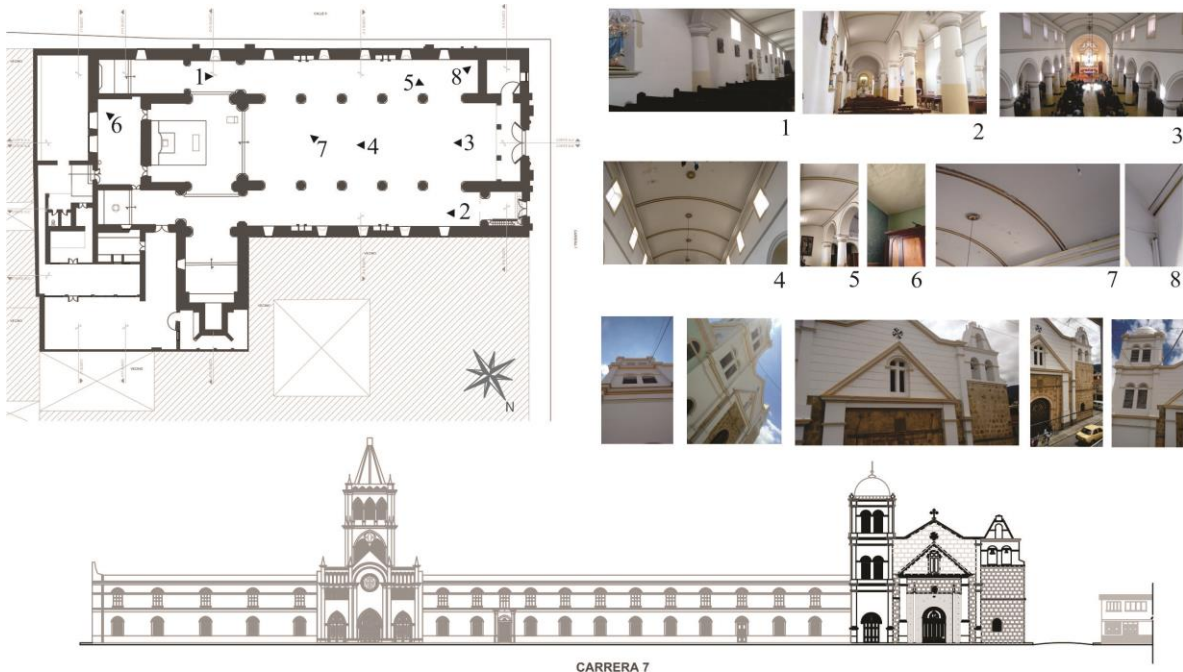
Pañetes. Se encuentran en estado regular de conservación y analizadas las aéreas afectadas, se encontró que son diferentes los factores que han contribuido a su deterioro tales como: el tiempo, humedades e intervenciones no técnicas, y por la falta de mantenimiento en general. Así mismo esta problemática la podemos dividir de la siguiente manera:

1. Desprendimiento del pañete el cual permanece aún sobre el muro, y que en cualquier momento se puede producir su desprendimiento total.
2. Descascara miento del pañete en la parte inferior del muro, generados por las vibraciones y el desgaste.
3. Presencia de grietas sobre pañete.
