**PROPUESTA TÉCNICA PARA LAS OBRAS DE REHABILITACIÓN
DE LA CASA VALENCIA, PAMPLONA NORTE DE SANTANDER**

**UNIVERSIDAD DE PAMPLONA
FACULTAD DE INGENIERIAS Y ARQUITECTURA
PROGRAMA DE ARQUITECTURA
PAMPLONA**

2019

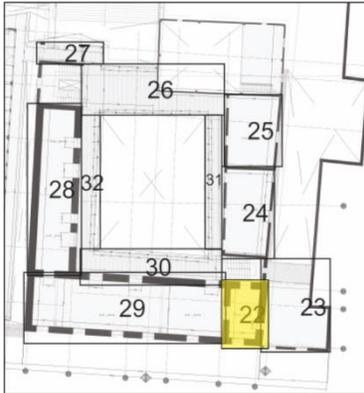
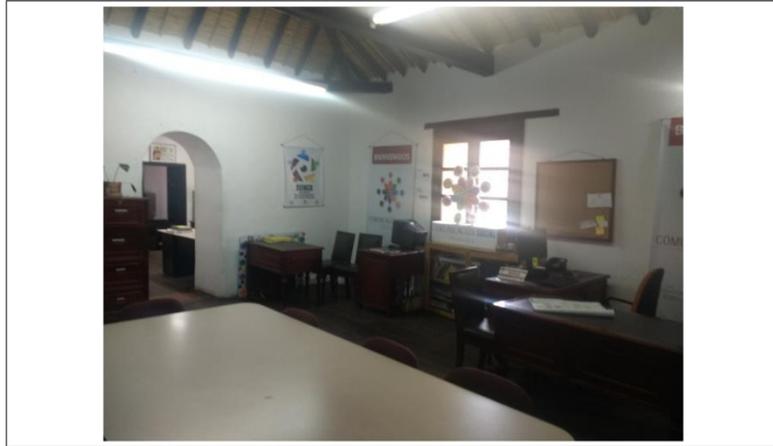
ESPACIO n° 22 DE 32

| | SISTEMA CONSTRUCTIVO | DESCRIPCIÓN | ESTADO DE CONSERVACIÓN | | | DETERIOROS PRESENTES | CAUSAS | |
|---|---|---|---|---|---|--|--|--|
| 3 | Cubierta | Cubierta en madera, caña brava y teja de barro | | | X | *Desgaste. *Agrietamiento. *Suciedad. | * Desgaste por el tiempo. * Falta de mantenimiento. *Presencia de comején. | |

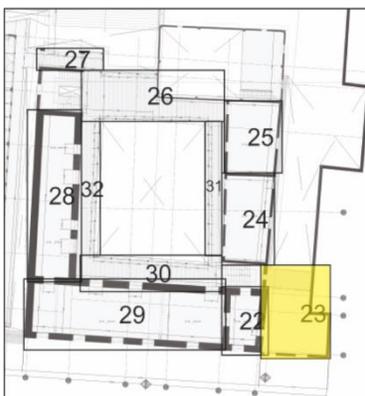
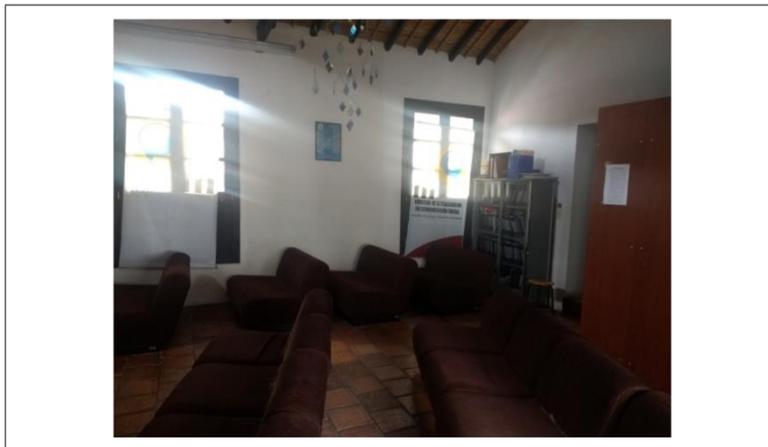
ESPACIO n° 23 DE 32

| SISTEMA CONSTRUCTIVO | DESCRIPCIÓN | ESTADO DE CONSERVACIÓN | | | DETERIOROS PRESENTES | CAUSAS | |
|---|---|---|---|---|---|--|--|
| 3 | Cubierta | Cubierta en madera, caña brava y teja de barro | | | X | *Desgaste. *Agrietamiento. *Suciedad. | * Desgaste por el tiempo. * Falta de mantenimiento. *Presencia de comején. |

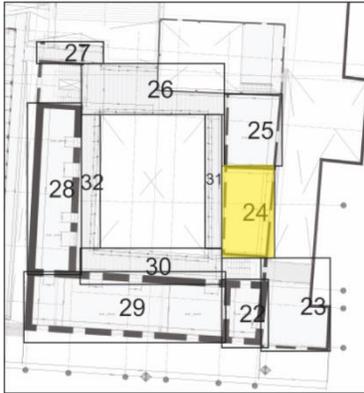
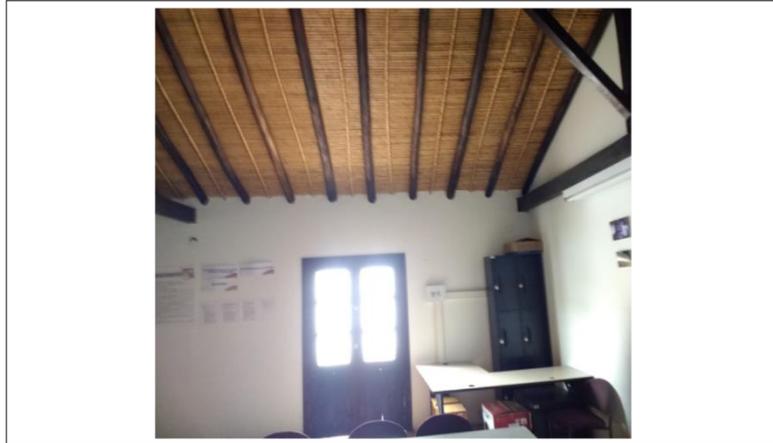
ESPACIO n° 24 DE 32

| SISTEMA CONSTRUCTIVO | DESCRIPCIÓN | ESTADO DE CONSERVACIÓN | | | DETERIOROS PRESENTES | CAUSAS | |
|---|---|---|---|---|---|--|--|
| 3 | Cubierta | Cubierta en madera, caña brava y teja de barro | | | X | *Desgaste. *Agrietamiento. *Suciedad. | * Desgaste por el tiempo. * Falta de mantenimiento. *Presencia de comején. |

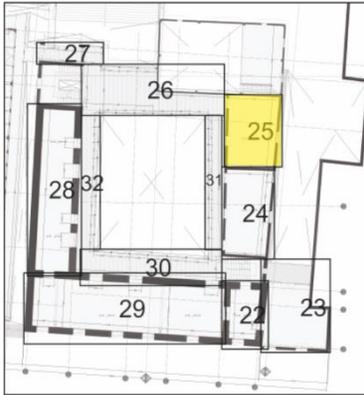
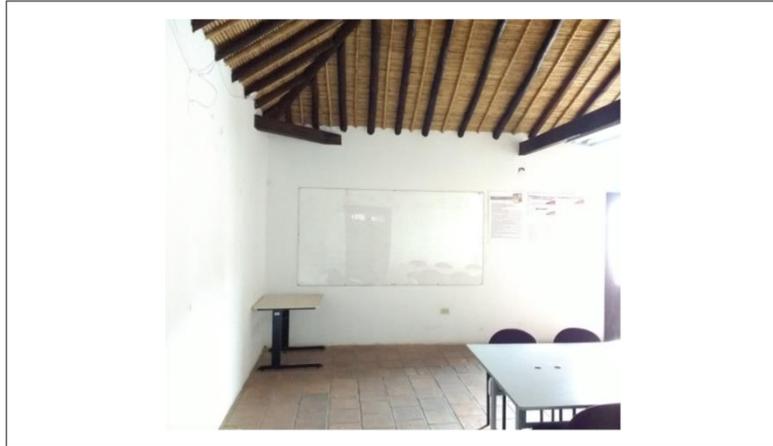
ESPACIO n° 25 DE 32

| SISTEMA CONSTRUCTIVO | DESCRIPCIÓN | ESTADO DE CONSERVACIÓN | | | DETERIOROS PRESENTES | CAUSAS | |
|---|---|---|---|---|---|--|--|
| 3 | Cubierta | Cubierta en madera, caña brava y teja de barro | | | X | *Desgaste. *Agrietamiento. *Suciedad. | * Desgaste por el tiempo. * Falta de mantenimiento. *Presencia de comején. |

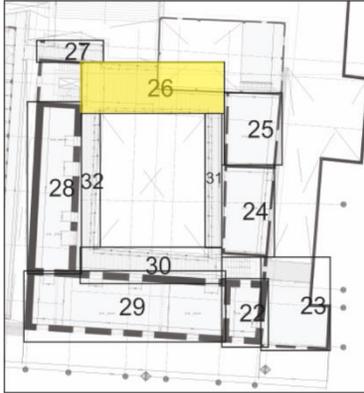
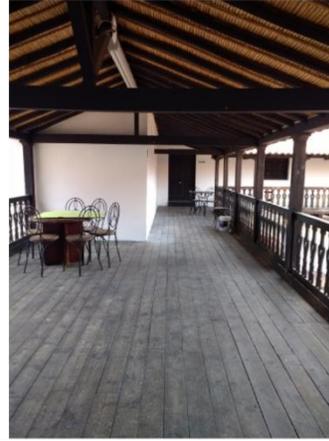
ESPACIO n° 26 DE 32

| SISTEMA CONSTRUCTIVO | DESCRIPCIÓN | ESTADO DE CONSERVACIÓN | | | DETERIOROS PRESENTES | CAUSAS | |
|---|---|---|---|---|---|--|---|
| 3 | Cubierta | Cubierta en madera, caña brava y teja de barro | | | X | *Desgaste. *Agrietamiento. *Suciedad. | * Desgaste por el tiempo. * Falta de mantenimiento. * Presencia de comején. |

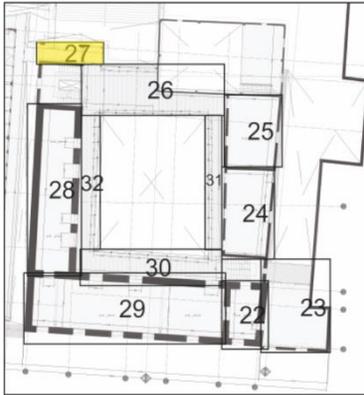
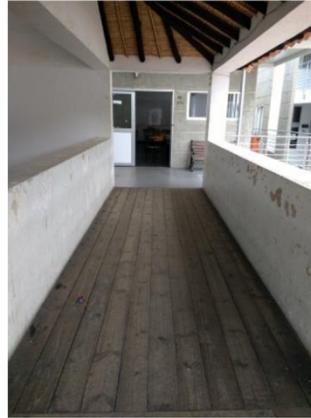
ESPACIO n° 27 DE 32

| SISTEMA CONSTRUCTIVO | DESCRIPCIÓN | ESTADO DE CONSERVACIÓN | | | DETERIOROS PRESENTES | CAUSAS | |
|---|---|---|---|---|---|--|---|
| 3 | Cubierta | Cubierta en madera, caña brava y teja de barro | | | X | *Desgaste. *Agrietamiento. *Suciedad. | * Desgaste por el tiempo. * Falta de mantenimiento. * Presencia de comején. |

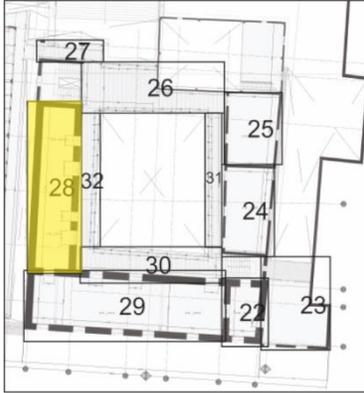
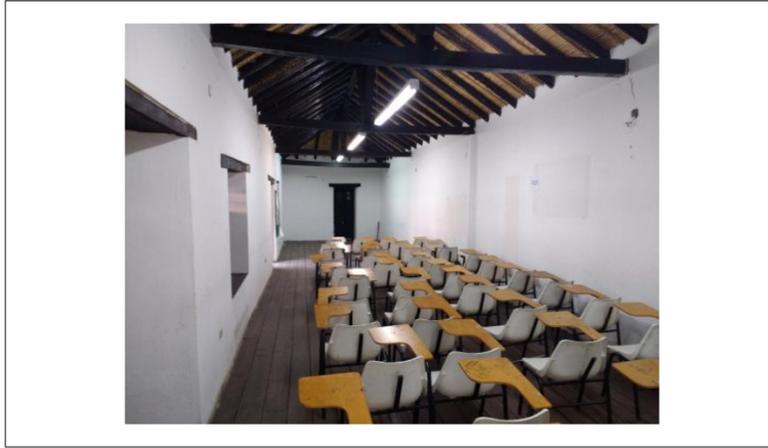
ESPACIO n° 28 DE 32

| SISTEMA CONSTRUCTIVO | DESCRIPCIÓN | ESTADO DE CONSERVACIÓN | | | DETERIOROS PRESENTES | CAUSAS | |
|---|---|---|---|---|---|--|---|
| 3 | Cubierta | Cubierta en madera, caña brava y teja de barro | | | X | *Desgaste. *Agrietamiento. *Suciedad. | * Desgaste por el tiempo. * Falta de mantenimiento. * Presencia de comején. |

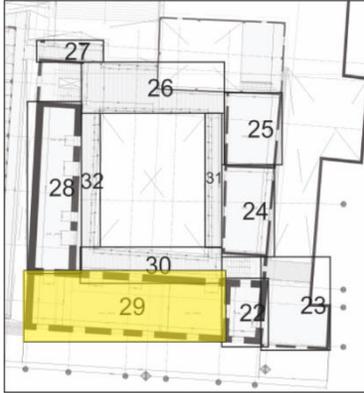
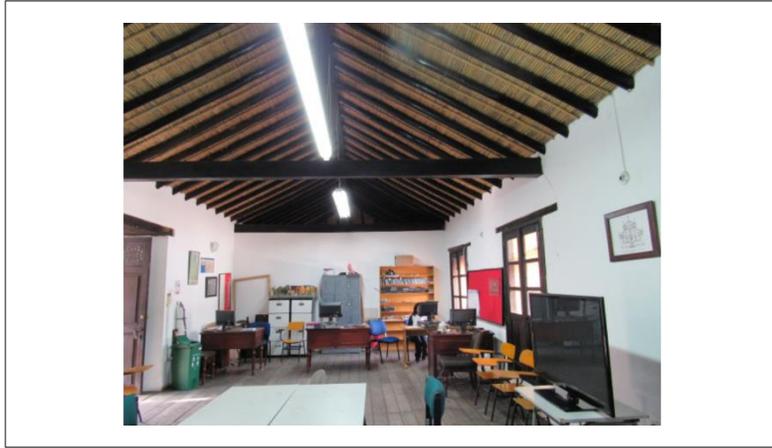
ESPACIO n° 29 DE 32

| SISTEMA CONSTRUCTIVO | DESCRIPCIÓN | ESTADO DE CONSERVACIÓN | | | DETERIOROS PRESENTES | CAUSAS | |
|---|---|---|---|---|---|--|---|
| 3 | Cubierta | Cubierta en madera, caña brava y teja de barro | | | X | *Desgaste. *Agrietamiento. *Suciedad. | * Desgaste por el tiempo. * Falta de mantenimiento. * Presencia de comején. |

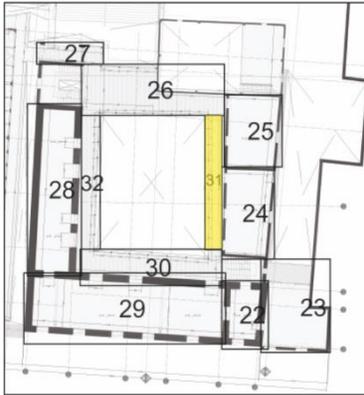
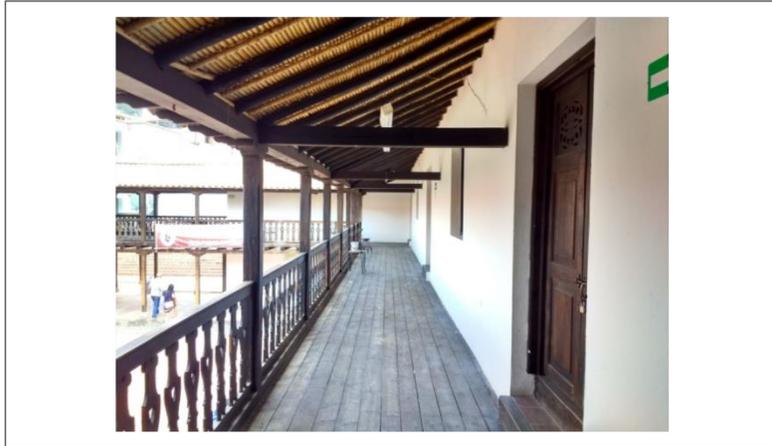
ESPACIO n° 31 DE 32

| SISTEMA CONSTRUCTIVO | DESCRIPCIÓN | ESTADO DE CONSERVACIÓN | | | DETERIOROS PRESENTES | CAUSAS | |
|---|---|---|---|---|---|--|---|
| 3 | Cubierta | Cubierta en madera, caña brava y teja de barro | | | X | *Desgaste. *Agrietamiento. *Suciedad. | * Desgaste por el tiempo. * Falta de mantenimiento. * Presencia de comején. |

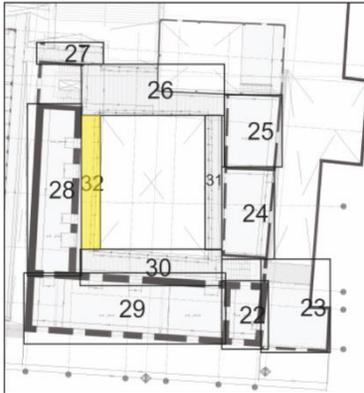
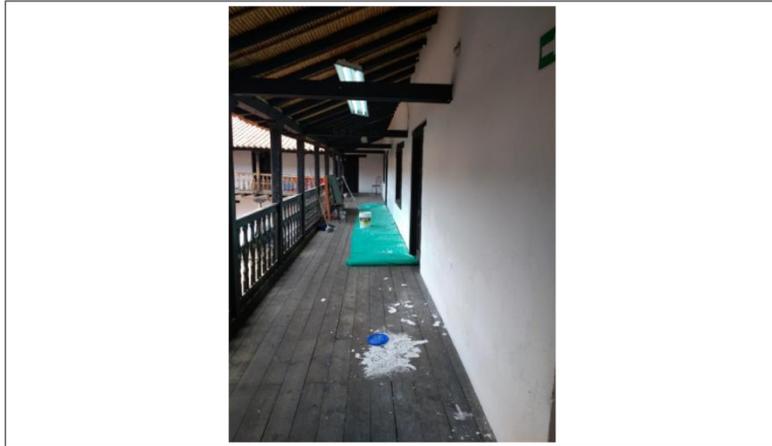
ESPACIO n° 32 DE 32

| | SISTEMA CONSTRUCTIVO | DESCRIPCIÓN | ESTADO DE CONSERVACIÓN | | | DETERIOROS PRESENTES | CAUSAS |
|---|---|---|---|---|---|--|---|
| 3 | Cubierta | Cubierta en madera, caña brava y teja de barro | | | X | *Desgaste. *Agrietamiento. *Suciedad. | * Desgaste por el tiempo. * Falta de mantenimiento. * Presencia de comején. |

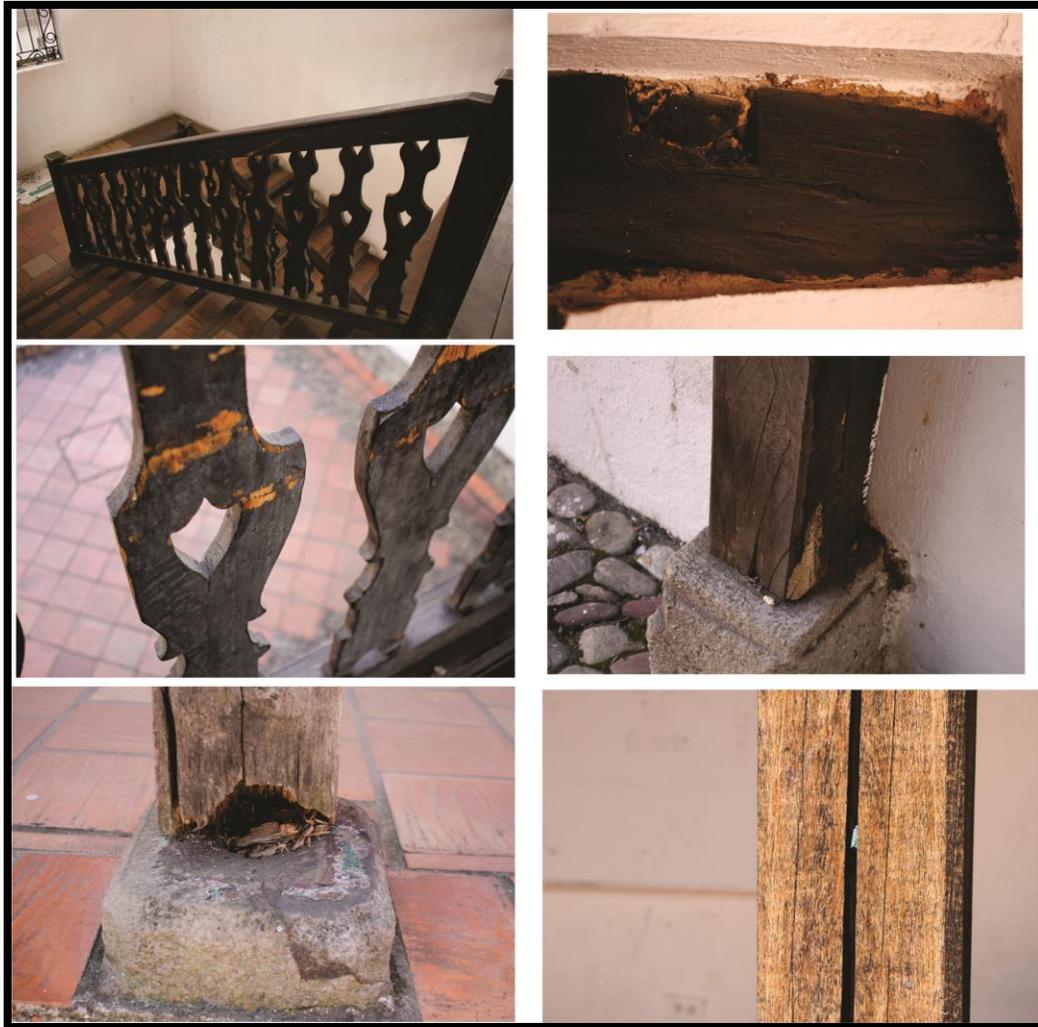
Imagen 18. Las principales consecuencias patológicas de la madera correspondiente a la balconada se deben a su exposición y constante uso evidenciando gasto del material original pérdida de los revestimientos protectores erosiones del material y agrietamientos por compresión.

3. Sellar grietas con pasta para madera de exterior, aplicándola con una espátula y asegurándose de que ésta penetre en todas las grietas. Cuando la pasta esté seca, lijar la superficie de la madera

4. Aplicar un fondo protector que evite la aparición de hongos e insectos y, posteriormente, dar el acabado final con barniz para exterior, pintura para madera, protector.
