**UNIVERSIDAD DE PAMPLONA
FACULTAD DE INGENIERÍAS Y ARQUITECTURA
DEPARTAMENTO DE INGENIERÍAS ELÉCTRICA ELECTRÓNICA
SISTEMAS Y TELECOMUNICACIONES
PROGRAMA INGENIERÍA ELÉCTRICA
2017-II**

DISEÑO DEL PLAN DE MANTENIMIENTO DEL CIRCUITO DE DISTRIBUCIÓN EN MEDIA TENSIÓN (BOSTON 3) ASOCIADO A LA SUBESTACIÓN BOSTON EN SINCELEJO SUCRE DE ELECTRÍCARIBE

**TRABAJO DE GRADO PRESENTADO PARA OPTAR POR EL TÍTULO DE:
INGENIERO ELÉCTRICO**

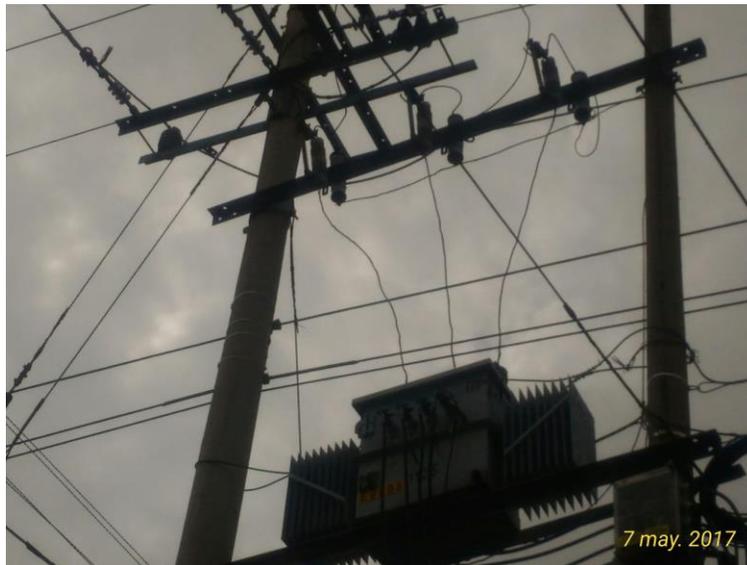
Figura 25 Detección punto caliente transformador trifásico

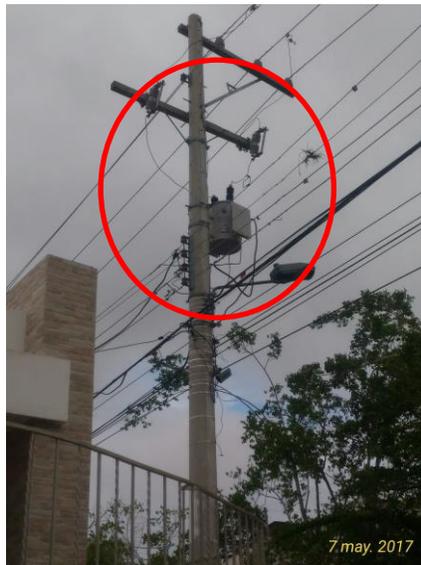
Figura 27 Centro de transformación sin normalizar

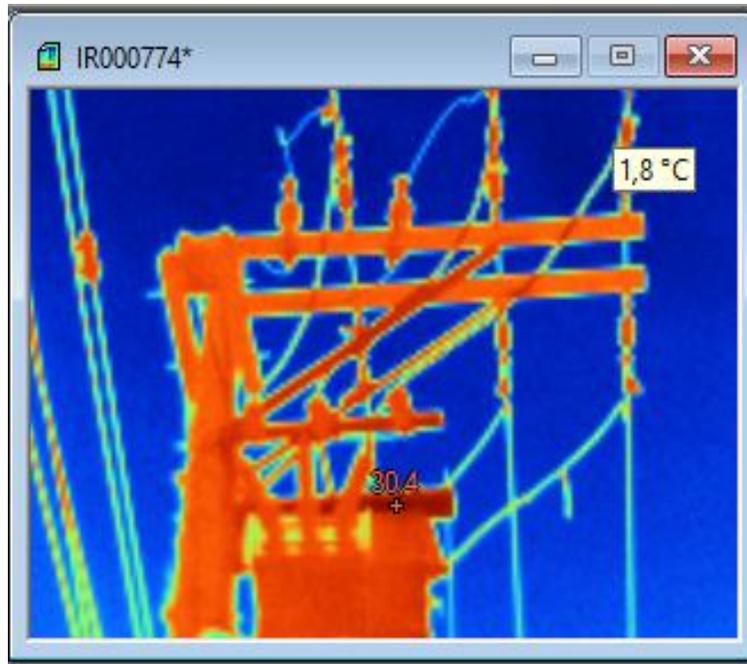
Resultado de la Inspección Switch SW-O0019

Figura 34 Termografía **Switch SW-0019**

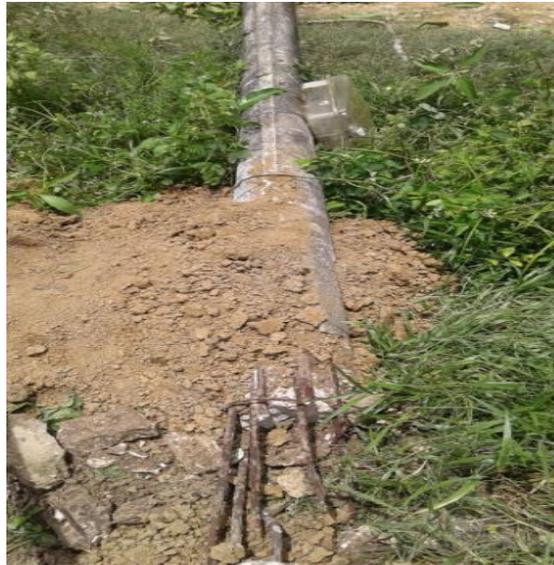
Figura 78 Desplome de poste baja tensión

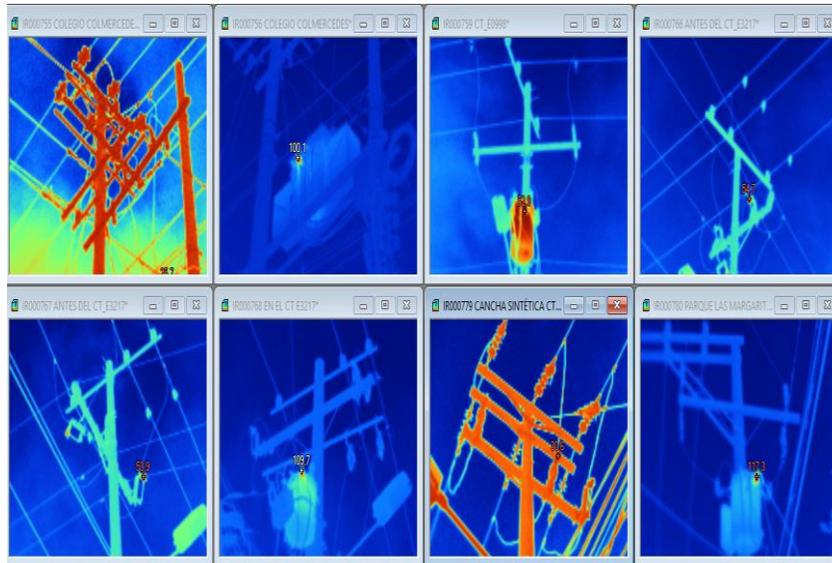
Figura 86 Fuente Autor Figura Termograma puntos calientes matriz Boston 3
