Práctica empresarial como auxiliar de residencia de obra en la construcción de una
vivienda unifamiliar de cuatro plantas, ubicada en la urbanización Colinas
Pamplona Norte de Santander

Trabajo de Grado para Optar por el título de
Ingeniero Civil

Universidad de Pamplona

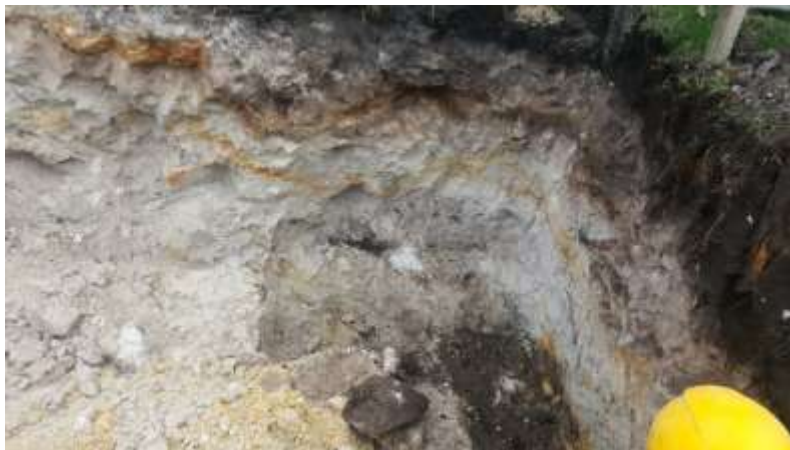
Ilustración 5 Excavación

Se hace excavación manual de 1.50m de profundidad para cada zapata y se verifica que las dimensiones de lo excavado sean las adecuadas.

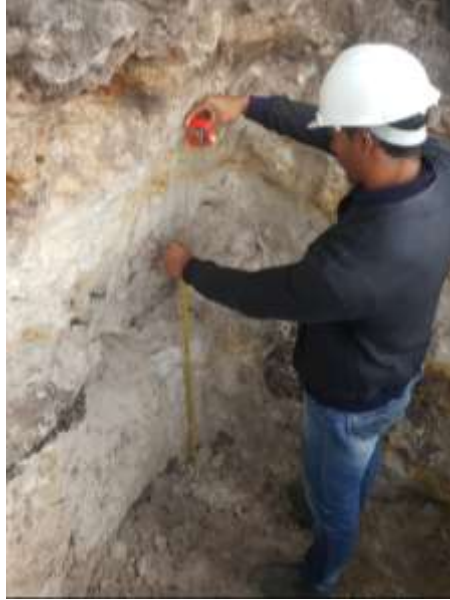
Ilustración 6 Verificación de excavación

Como primer ítem tenemos las excavaciones manuales, se encontró mucha roca y generó un retraso mínimo en la ejecución de esta actividad, como solución se les recomendó a los Auxiliares de construcción que utilizaran cinceles grandes y porra para romper las rocas de gran tamaño y acelerar el tiempo de ejecución de dicha actividad, en lugar de excavación perimetral que era el procedimiento que se llevaba a cabo normalmente

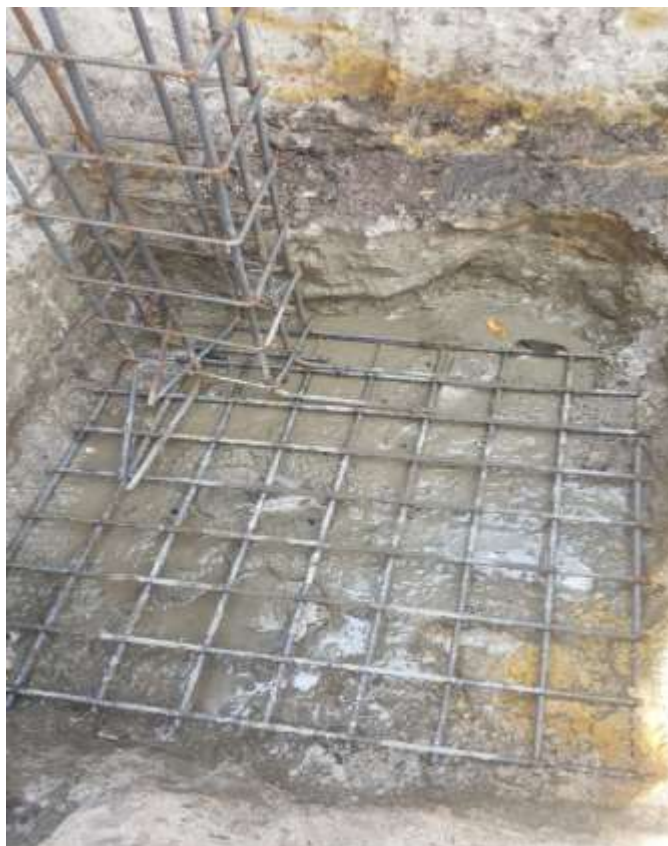
Ilustración 8 Parrilla de zapata

El día que se dejó lista la parrilla llovió y se encontraron casi inundadas, cuidadosamente se retiró el agua y se limpió el acero hasta quedar lista para agregar el concreto ciclópeo de 2500 psi

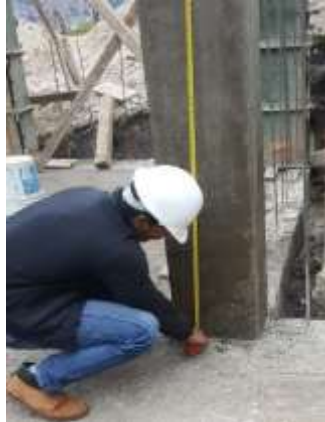
Ilustración 21 Verificación de dimensiones

Al estar fundida la columna, se verificó sus dimensiones y el recubrimiento fuera el adecuado para este elemento estructural, tomando como guía la NSR-10 título C, tabla C7.7.6 (concreto construido en sitio), esta brinda la información del recubrimiento, el cual debe ser de 4cm desde los estribos. Efectivamente estas cumplieron con las dimensiones diseñadas y el recubrimiento;

al mismo tiempo se indicó al personal de la obra el correcto procedimiento de curado de las estructuras.

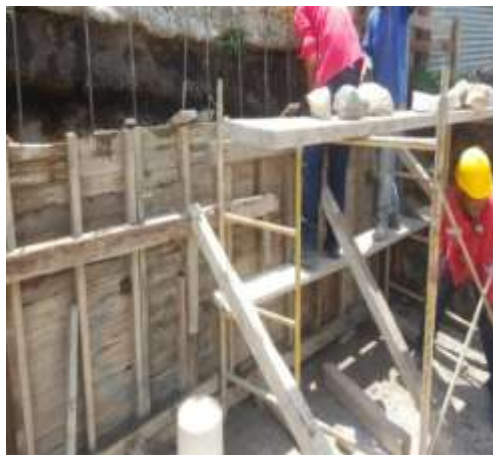
Ilustración 24 Fundición de muros de contención

Al momento de fundir los muros de contención, la formaleta que se utilizó para fundir uno de ellos, presentó fallas, ya que se encontraba en mal estado, esto ocasionaba que se presentaran fugas de concreto, se informó al encargado de la obra para que fueran reemplazados en el menor tiempo posible, para que esto no generara un retraso mayor de las actividades programadas, este mismo día se hizo el cambio de estos tableros, y así se pudo continuar con los trabajos.

En el proceso constructivo de las estructuras que se usó formaletas de madera se exigió el cambio de las mismas para evitar malos acabados y pérdidas de concreto.

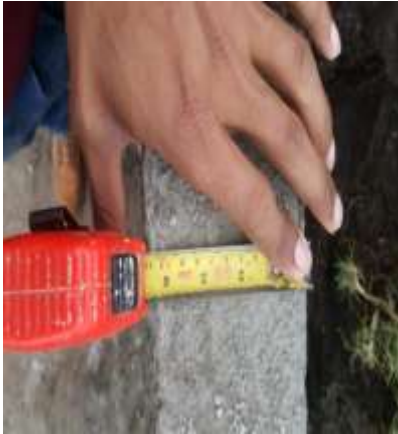
Ilustración 26 espesor de muro

Se usaron formaletas de madera y concreto de 3000 psi para fundir, luego se verifica el espesor del muro que es 11cm para los 5 muros de contención de la planta baja.

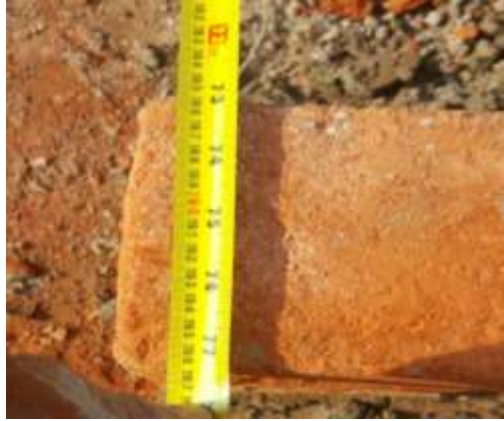
Ilustración 27 Verificación del ladrillo

Se usan ladrillos macizos para los muros de la planta baja y a su vez se verifica que estén en buenas condiciones y cumplan con las medidas estándares.

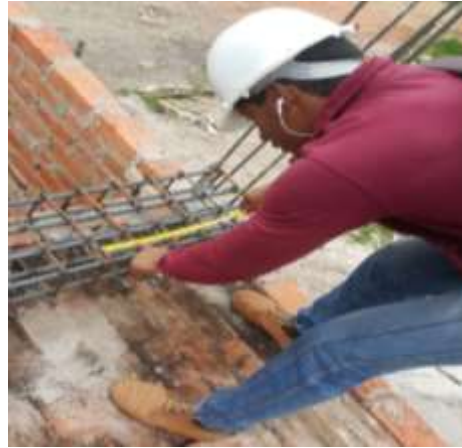
Ilustración 31 Verificación de estribos

Se verifica que la separación de los estribos sea la adecuada

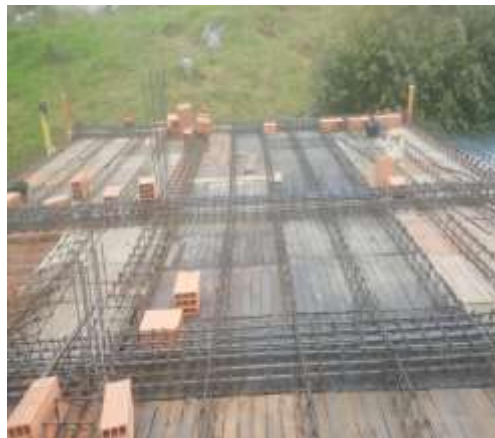
Ilustración 32 Vigas y viguetas

En las actividades que mas se generaron retrasos fueron: el amerre del acero para vigas y viguetas, debido a la baja temperatura cuasada por el clima los amarres quedaban defectuosos , los auxliars disminuyeron su rendmiento.

Se exigió una revision de los amarres cuando las condiciones climaticas mejoraron.

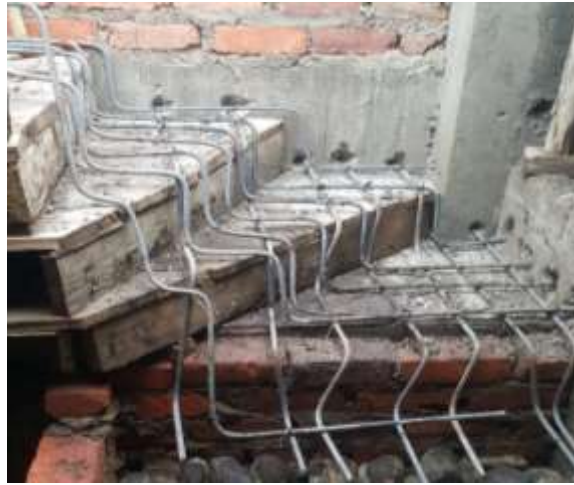
Ilustración 35 Acero de escalera

El acero de la escalera demoró más tiempo de lo programado, el auxiliar que realizaba dicha actividad no tenía mucha experiencia en esta, se hizo intercambio de personal, para obtener mejores rendimientos

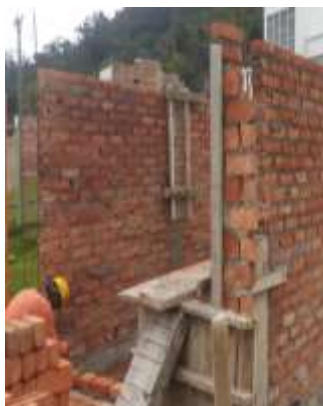
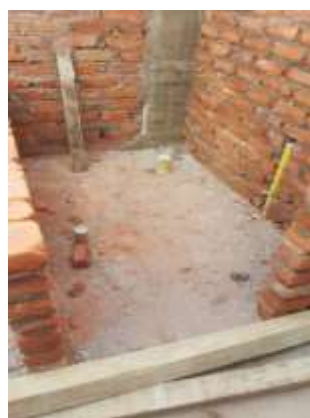
Al momento de construir los muros de ladrillos macizos fuertes vientos azotaban la estructura, esto genero un retraso en esta actividad, ya que no se podía elevar demasiados los

muros porque quedaban expuestos a que los vientos los desestabilizaran. Debiéndose fundir las columnas por secciones, tomando las debidas medidas de mitigación.

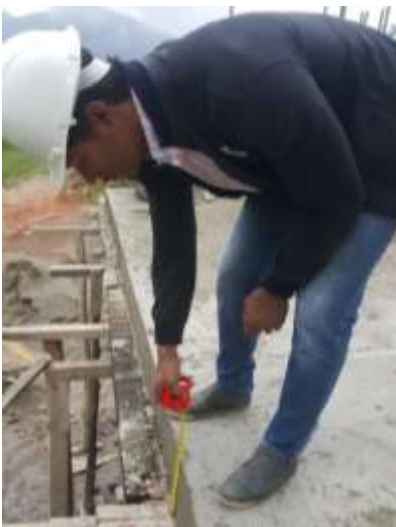
Ilustración 49 Espesor de la placa

Para fundir las dos placas restantes se usó un concreto de 3000 psi, se verifico que el espesor cumpla con las medidas, espesor de 20 cm.

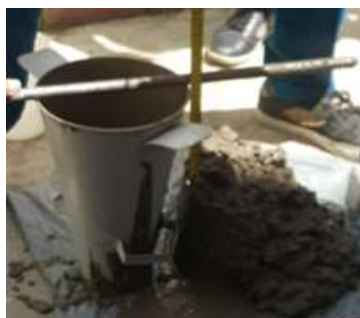
Ilustración 69 Cono de Abrams

- Al verificar el asentamiento obtuvimos que la mezcla es húmeda con un grado trabajabilidad alto, tiene el asentamiento entre 10 a 14 cm en esta muestra nos dio medidas mayores a 13 cm.
- Es necesario hacer las pruebas del concreto de una determinada construcción para así poder verificar que esta mezcla puede soportar toda la carga que abarca esa construcción.
