Proyecto de Práctica Empresarial como Auxiliar de Interventoría para la Supervisión, Control y Seguimiento de la Construcción del Polideportivo el Camellón, Contrato de Obra Pública N° 070 de 2018, en la Oficina de Planeación Municipal de Málaga, Departamento de Santander

Trabajo de Grado para Optar por el título de Ingeniero Civil

Universidad de Pamplona

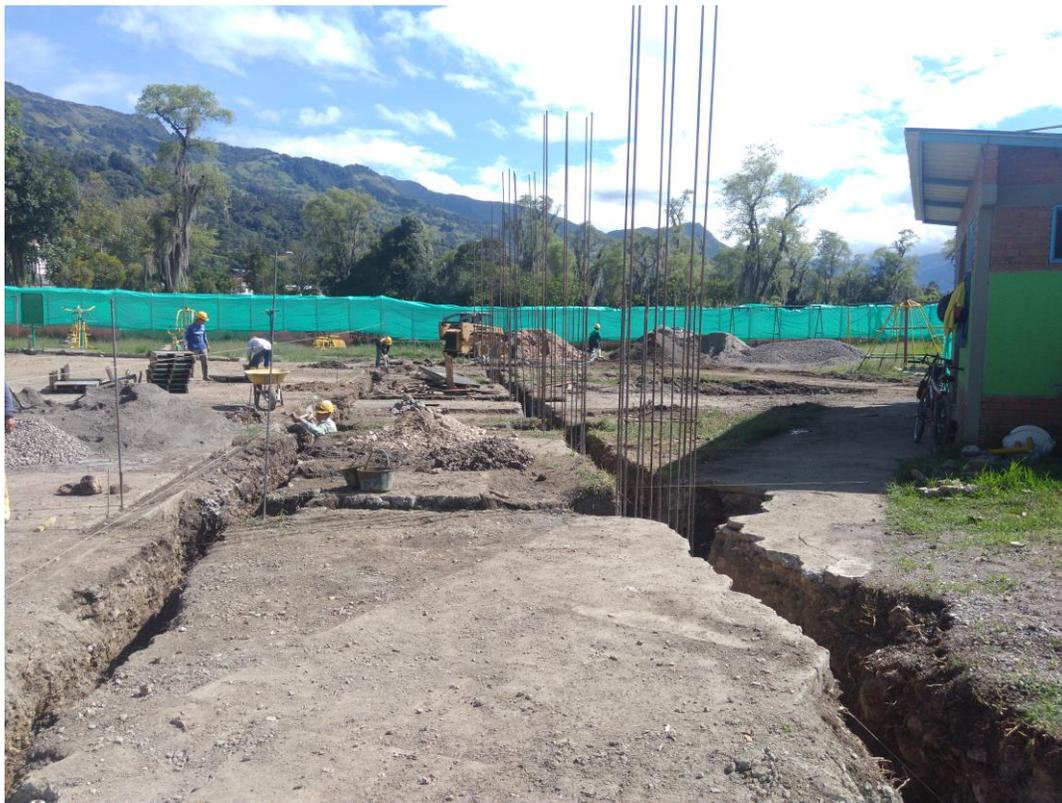
Ilustración 4 Estado de la construcción el primer día de la práctica, eje 1

Cuando se excavó para la construcción de las zapatas de los ejes 1 y 1' se presentó un nivel freático muy considerable, por lo cual fue necesario el alquiler de una motobomba y el rendimiento de excavación disminuyó, ya que continuamente se tenía que hacer la evacuación del agua, producida aparentemente por una filtración del arroyo que colinda con este polideportivo, por esto se presentó retraso en la obra (ya que inicialmente en los estudios de suelos no se contempló este nivel freático).

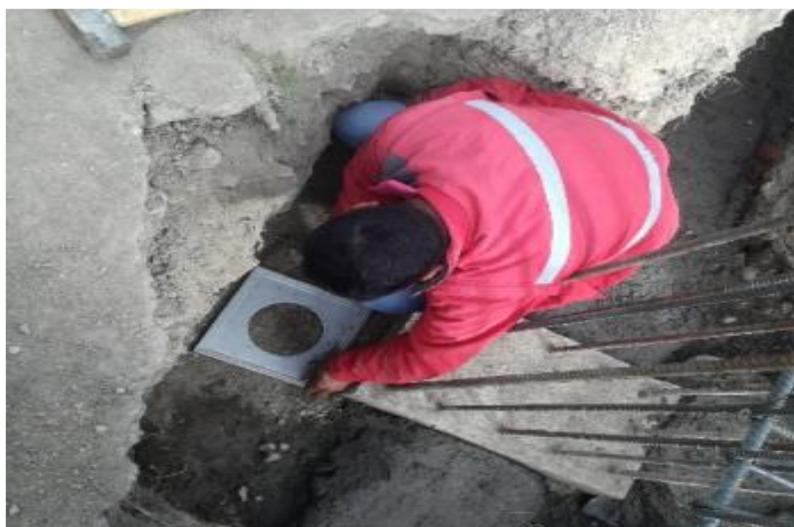
Ilustración 6 prueba de densidad

Se realiza prueba de densidad en el terreno, utilizando el cono de arena de Ottawa.

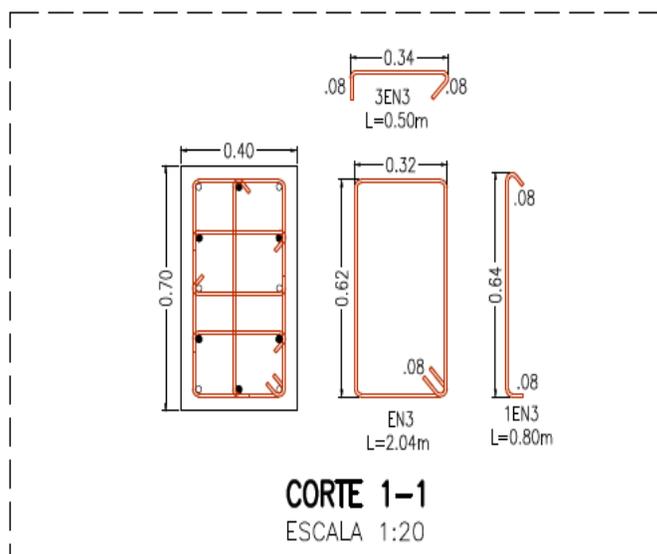
Ilustración 15 sección columna eje 1 y 2

Se hace el armado de acero de las columnas de los ejes 1 y 2 a una altura inicial de 2.9 m, en total son 14 columnas, en esta actividad se verifica el espaciado de los flejes cada 9cm, la longitud de los ganchos, y que la sección cumpla con lo especificado en los planos.

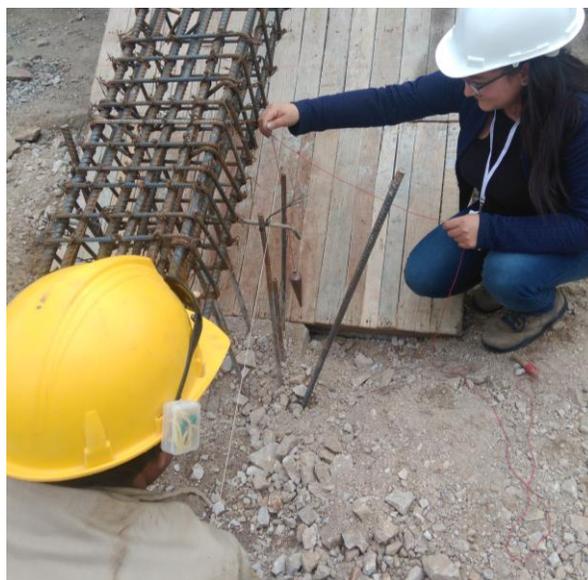
Ilustración 30 verificación de verticalidad

Se verifica la verticalidad de los elementos estructurales.

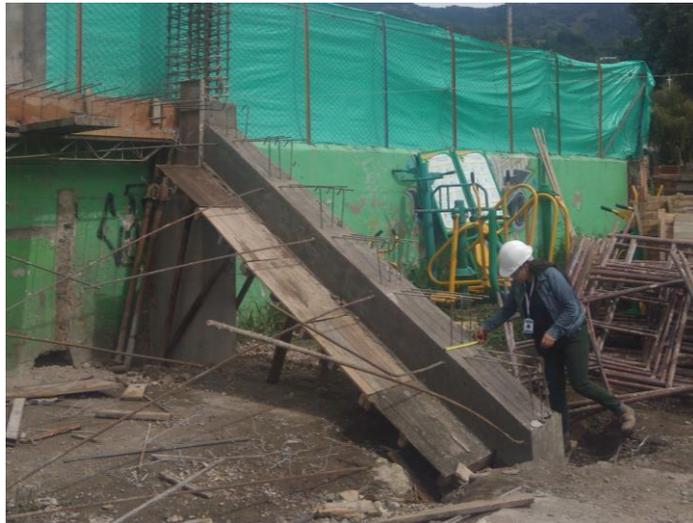
Ilustración 37 verificación de medidas

Se verifica que la sección cumpla con lo estipulado en los planos

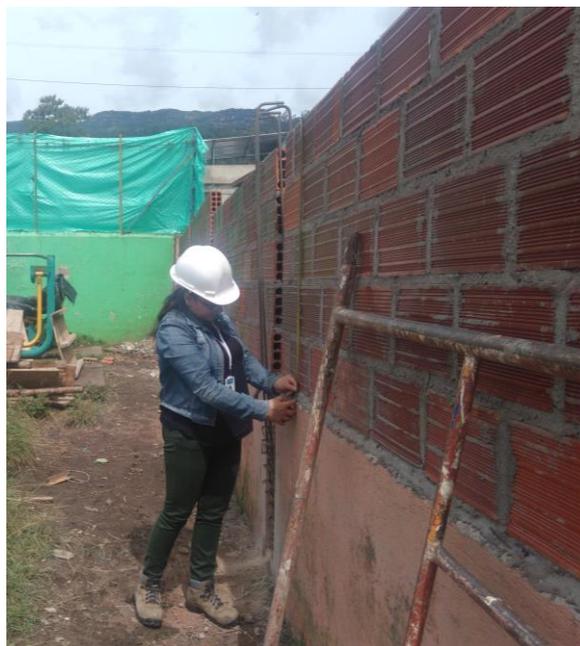
Ilustración 64 verificación de medidas muro

Se verifica que la altura del muro corresponda a lo estipulado.

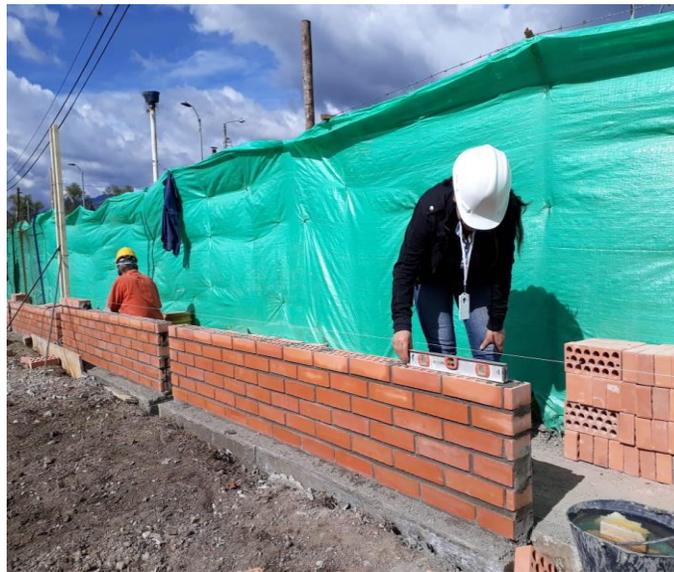
Ilustración 77 verificación de nivel de muro

Se realiza verificación de niveles del muro de cerramiento.

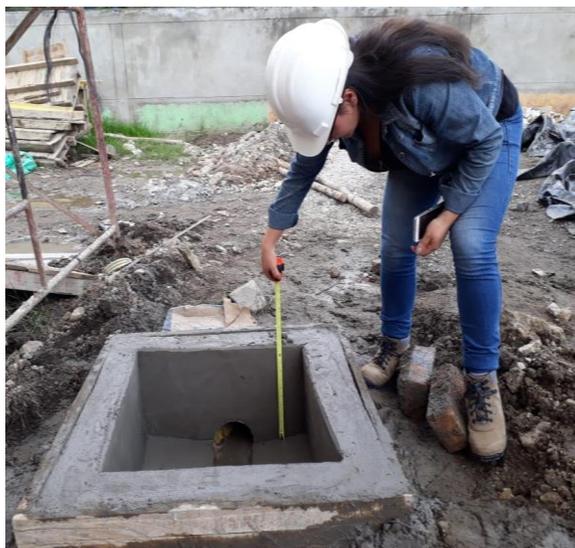
Ilustración 92 verificación de dimensiones

Se verifica que las dimensiones de las cajas de inspección cumplan con lo estipulado en los diseños.

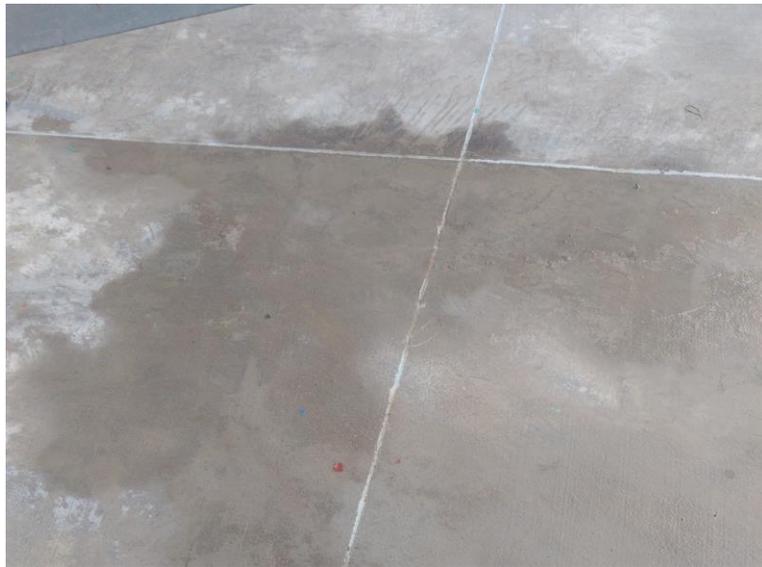
Ilustración 103 sello juntas de dilatación

Se sellaron las juntas con sikadur, para evitar la filtración de agua.

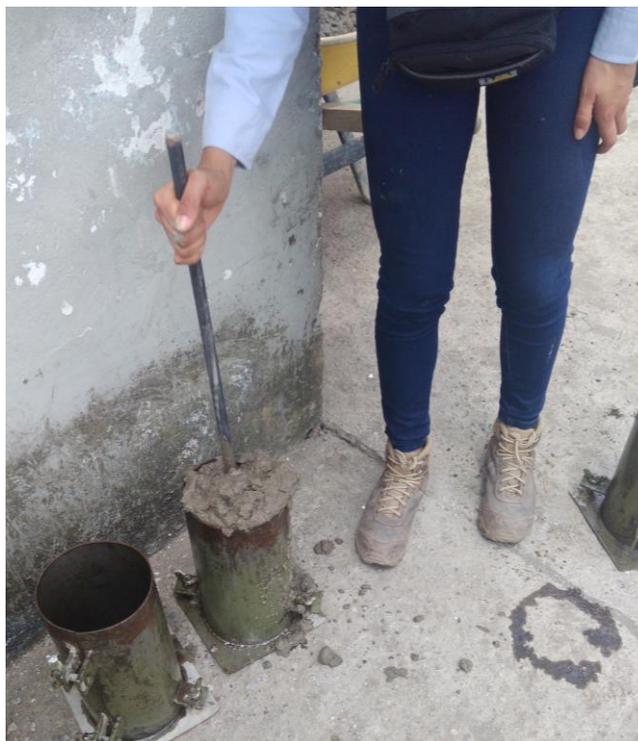
Ilustración 104 cilindros para prueba de resistencia concreto de columnas

Se sacan cilindros de concreto para prueba de resistencia de cada 30 m<sup>3</sup>, los cilindros se curan en obra y se envían al laboratorio a los 7, 14 y 28 días, estas pruebas siempre arrojaron una resistencia de 3200 a 3500 ya que siempre se utilizó la misma dosificación.

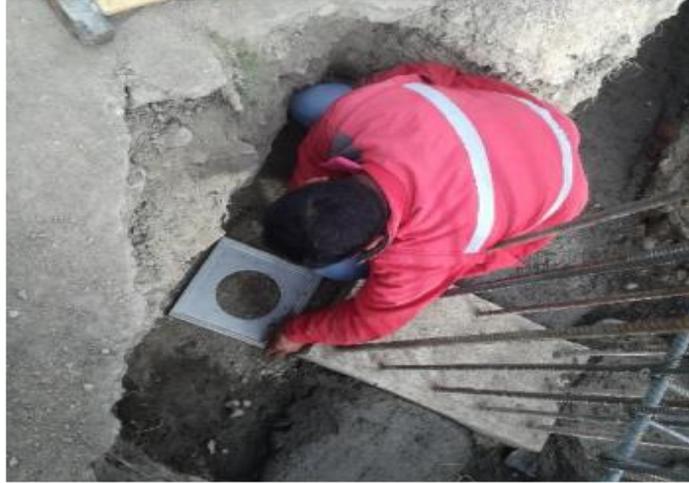
Ilustración 108 prueba de densidad en el terreno

Se realiza prueba de densidad en el terreno, para luego realizar el relleno.

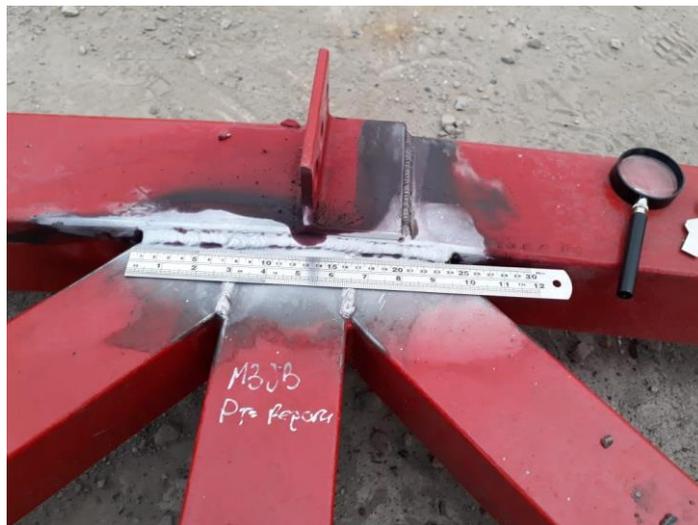
Ilustración 109 prueba de fluidos penetrantes a soldadura de estructura metálica

Luego de realizar todas las uniones con soldadura se hacen pruebas para constatar que estén continuas, se realizan tres tipos de pruebas, visual, fluidos penetrantes y partículas magnéticas. Para la prueba de fluidos penetrantes se utiliza un penetrante en color negro y un revelador en color blanco

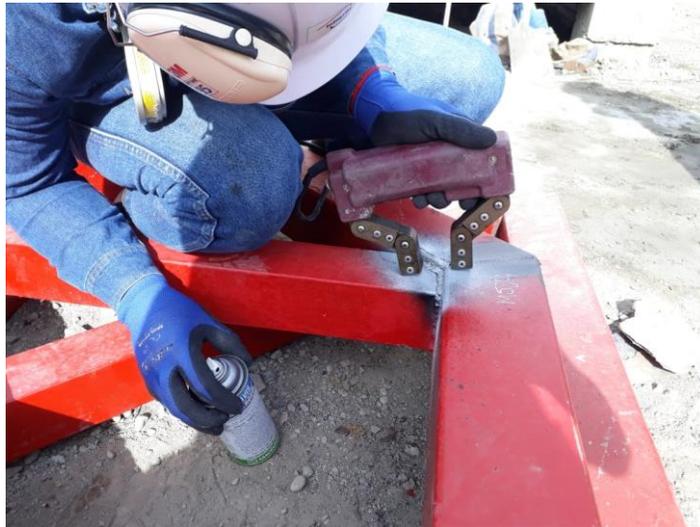
Ilustración 110 prueba de partículas magnéticas a estructura metálica

Prueba de partículas magnéticas, se utiliza un yugo o imán, partículas magnéticas

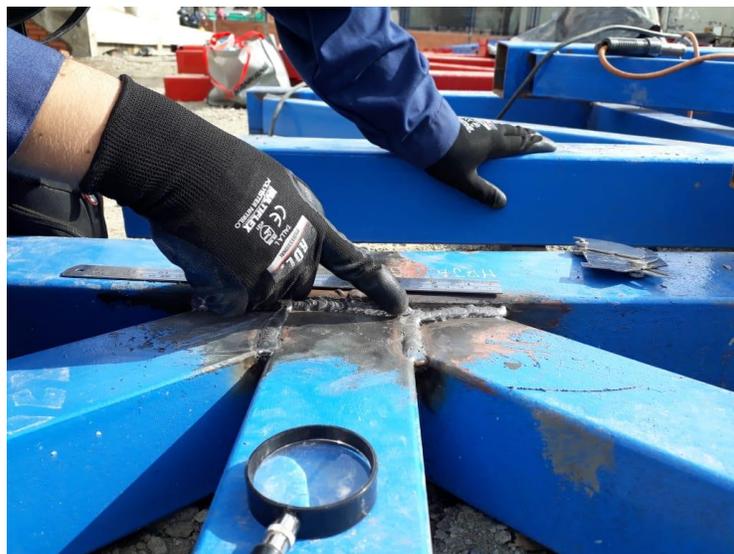
Ilustración 111 prueba de inspección visual a estructura metálica

Se realiza también una inspección visual, con la ayuda de una lupa y regla.

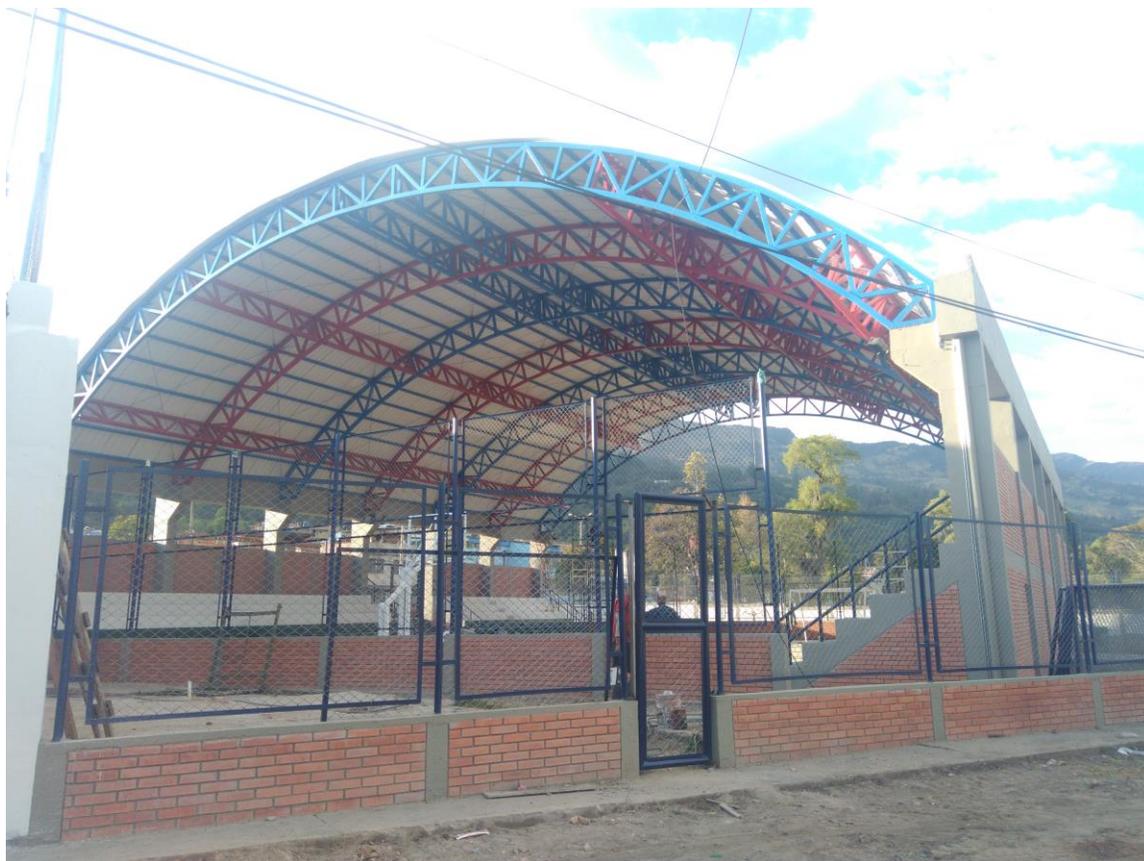
Ilustración 112 Estado final polideportivo Camellón

Estado al momento de finalizar las prácticas empresariales, se puede apreciar la estructura de la cubierta, la gradería y los muros de cerramiento.
