Determinación del Estado del Pavimento Flexible en la Vía Pamplona-Chitagá, debido a las diferentes Fallas de la Capa de Rodadura y los Efectos que la Generan

Trabajo de Grado para Optar el Título de Ingeniero Civil

Universidad de Pamplona

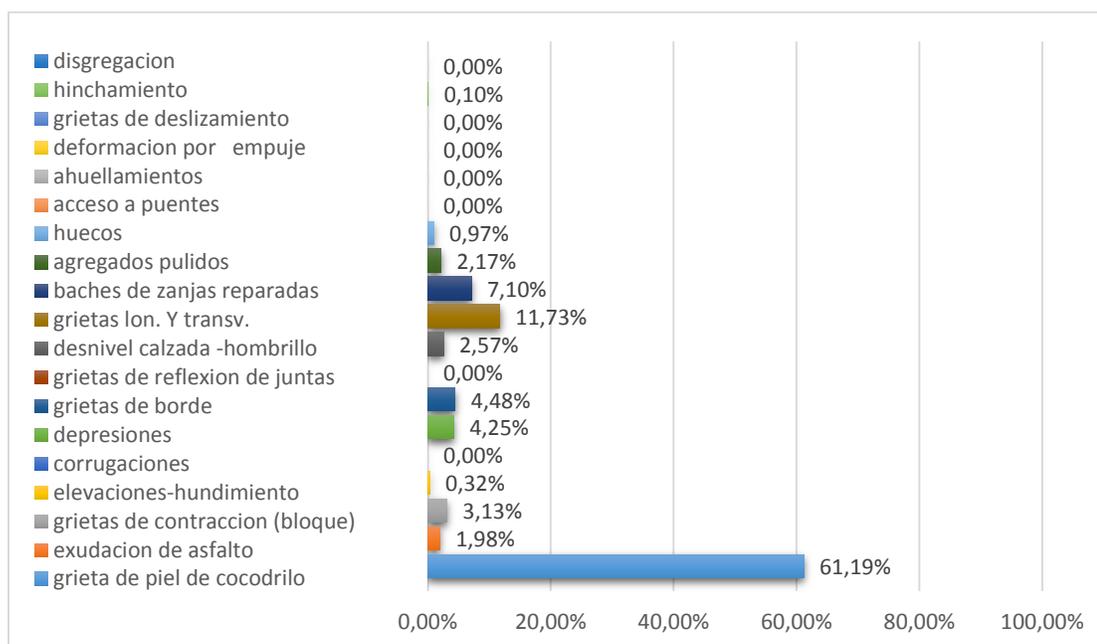
Para la obtención de la falla más frecuente se realiza un diagrama de barras con los valores de densidad de cada una en sus tres niveles de severidad, teniendo como resultado que la piel de cocodrilo se encuentra en un 61,19%.

Figura 1. Porcentajes de fallas encontradas PCI.

Se debe realizar parcheo para la falla más encontrada, que según el método PCI y VIZIR es piel de cocodrilo con severidad media.

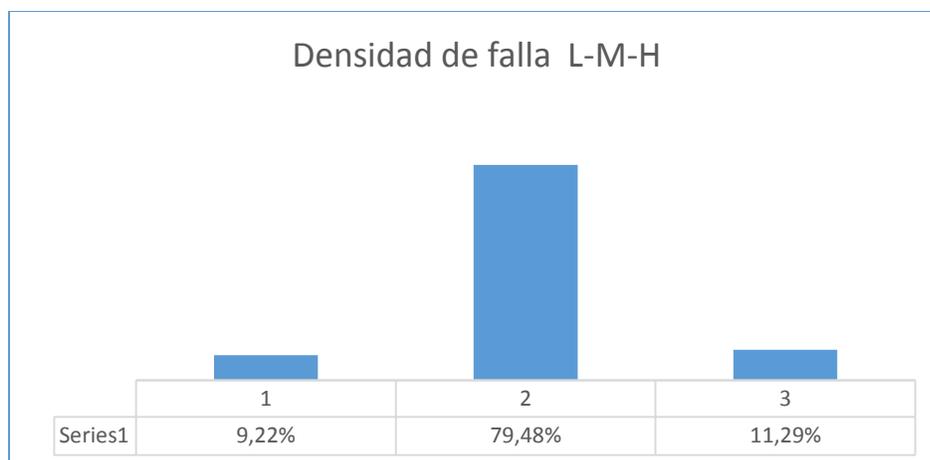
En la figura 19 se observa los porcentajes de cada nivel de severidad para la falla número 1 (piel de cocodrilo).

Figura 2. Falla 1 y sus porcentajes en cada nivel de severidad PCI.

Según el método del PCI (Paviment Condition Index) se determinó que el promedio del estado actual de la vía se encuentra con un valor de 44.17 regular, obteniendo que la falla más encontrada es la piel de cocodrilo con un porcentaje del 61.19%, respecto al análisis de esta se determina que el 79,48% se encuentra un estado de severidad media.

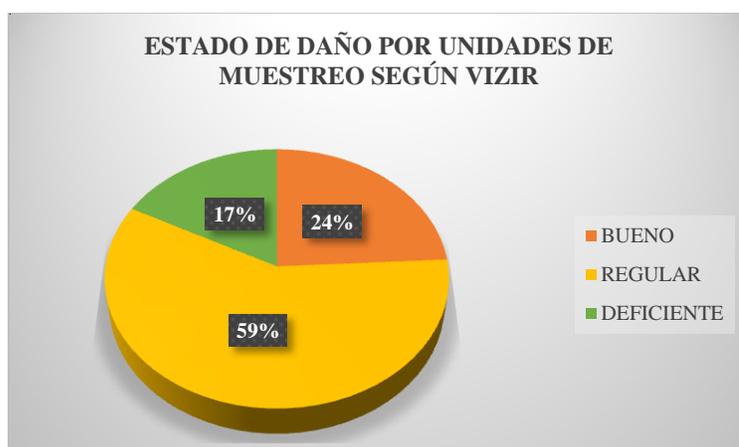
Figura 3. Estado de daños.

De la tabla 5 se puede apreciar que el 58.62 % de las unidades de muestreo con una longitud de 544 m se encuentran en un estado regular, con un 24.14% de unidades de muestreo y con longitud de 224 m se encuentran en un estado bueno y finalmente con un 17.24% de unidades de muestreo y con longitud de 160 m con un estado deficiente.

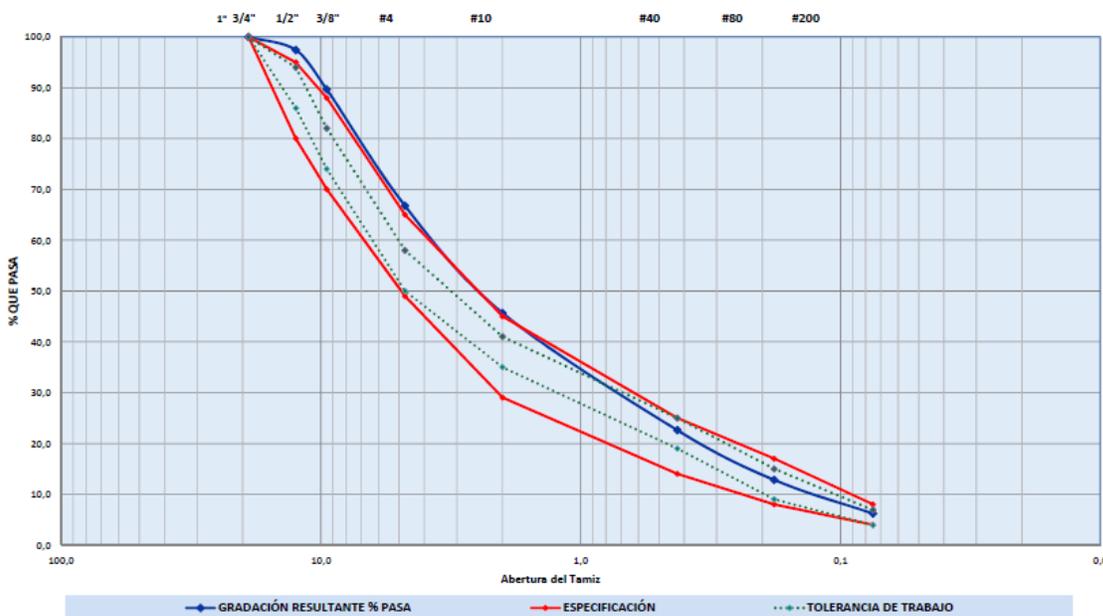
Anexo 3. Grafica granulométrica resultante y franjas según INVIAS de la muestra1.

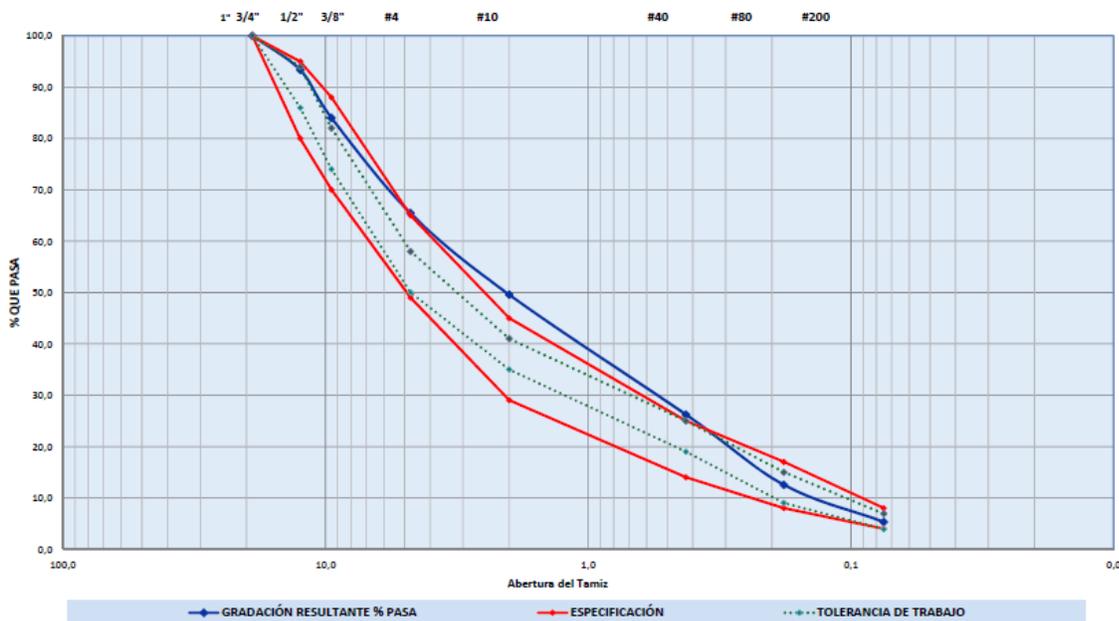
Anexo 5. Gráfica granulométrica resultante y franjas según INVIAS de la muestra 2.

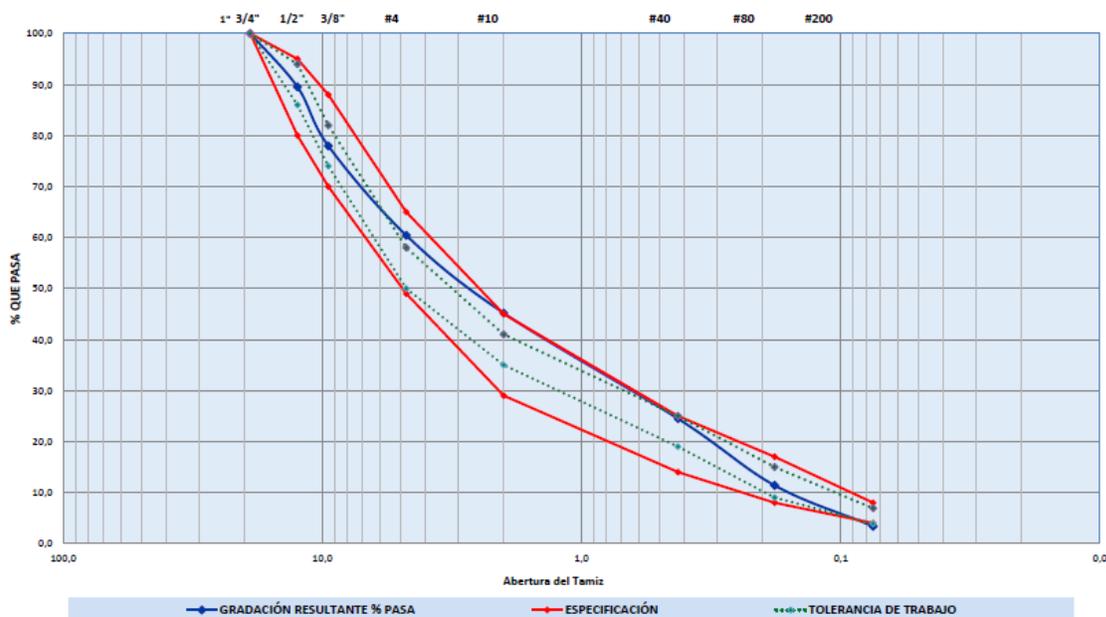
Anexo 7. Grafica granulométrica resultante y franjas según INVIAS de la muestra 3.

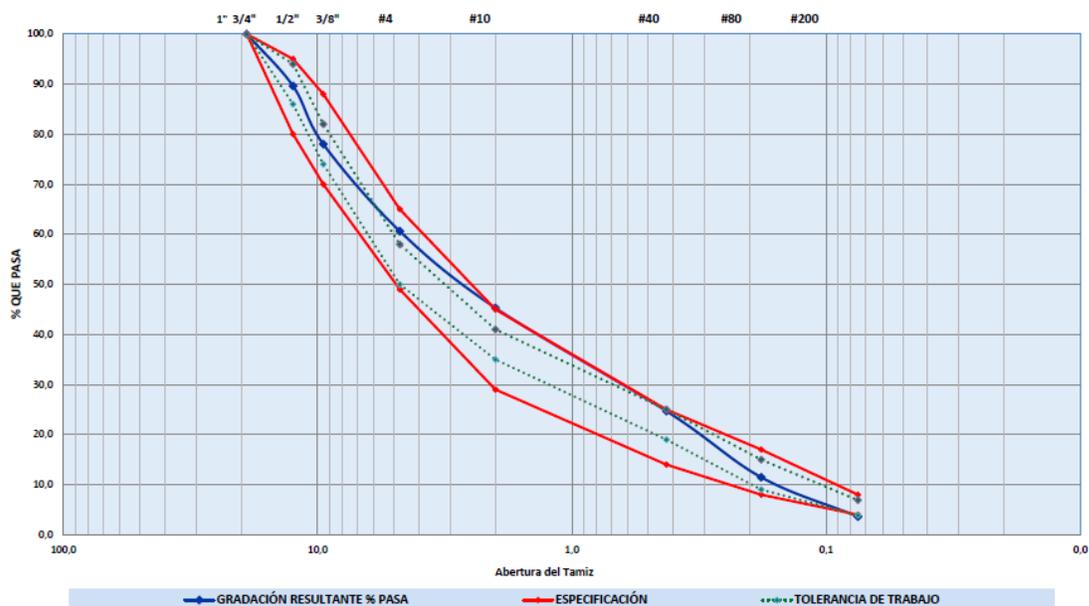
Anexo 9. Grafica granulométrica resultante y franjas según INVIAS de la muestra 4.

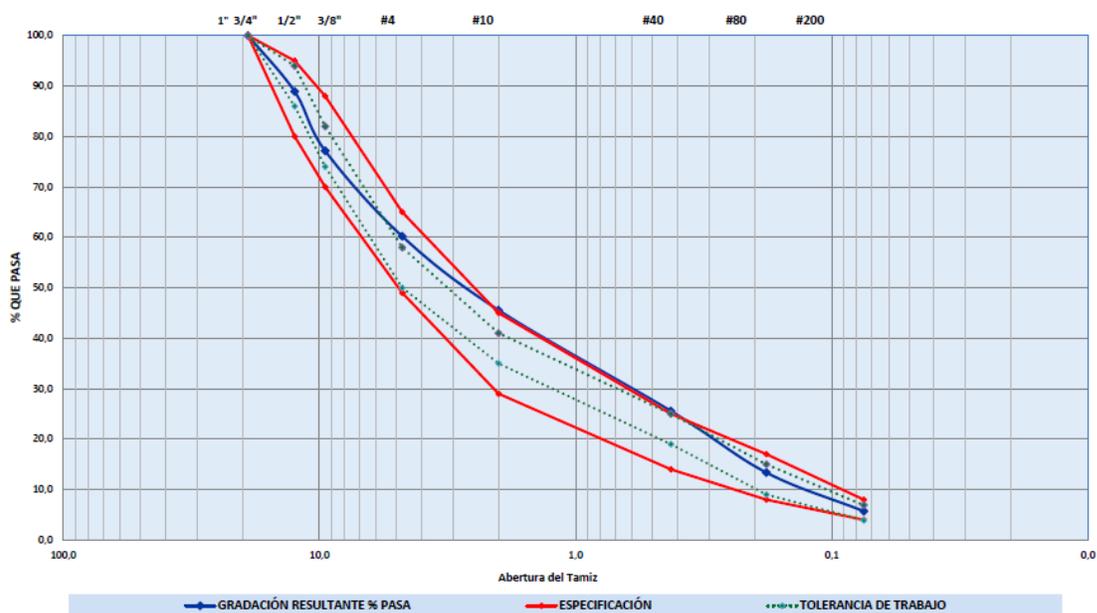
Anexo 11. Grafica granulométrica resultante y franjas según INVIAS de la muestra 5.

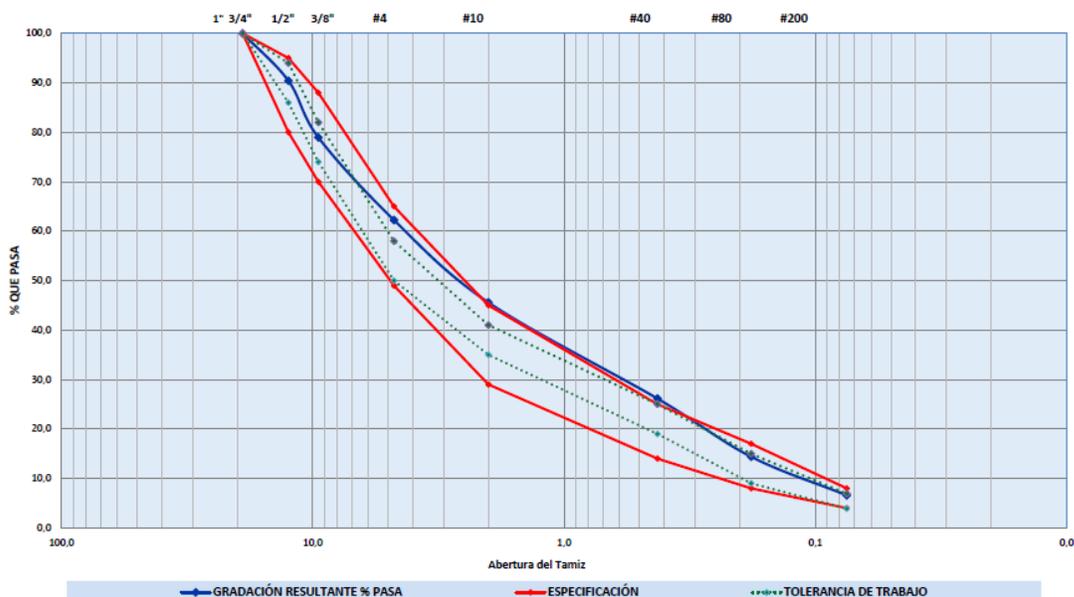
Anexo 13. Grafica granulométrica resultante y franjas según INVIAS de la muestra 6.

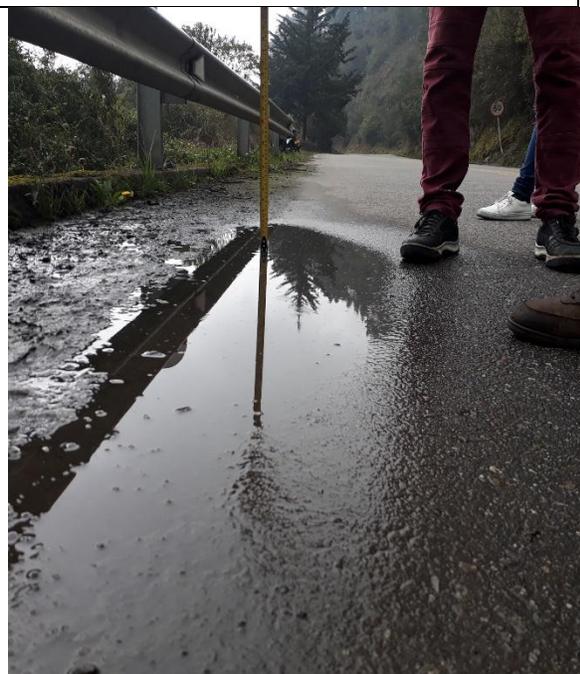
Anexo 43 Visita a campo.

Durante la visita de campo se pudo apreciar que la vía se encuentra en mal estado, presenta puntos críticos en donde hay caída de banca y de material a lo alto de la montaña, también se encuentra ubicada sobre fallas geológicas, lo que hace más compleja la movilidad en el sector.
