Práctica Empresarial como Ingeniero Auxiliar de Residencia de Obra para El Control y Seguimiento del Proyecto de Remodelación de la Cancha de Futbol en el Casco Urbano del

Municipio de Puerto Wilches - Santander

Trabajo de Grado para Optar el título de Ingeniero Civil

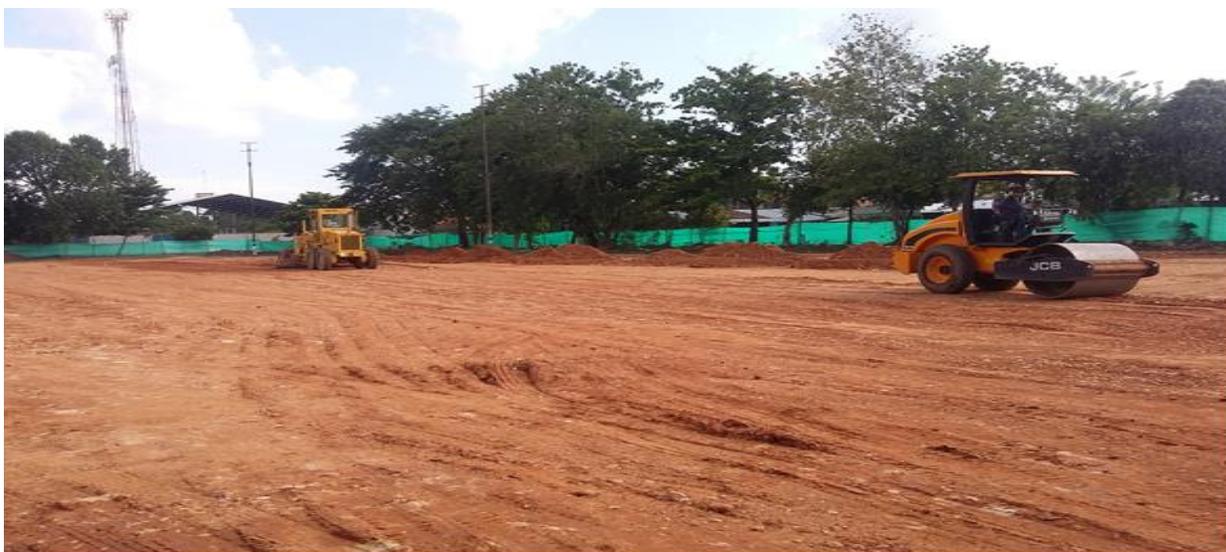
Corte 1: 11 junio de 2019 al 23 de junio de 2019, se realizó un relleno total de 2750m<sup>3</sup> aproximadamente, llegando así a un 54% del relleno total ya que se espera rellenar un total de 5100m<sup>3</sup> aproximadamente. A su vez, también se realizó el trabajo de deforestación y descapote faltante, y en efecto, el retiro del material de este.

Se presenta un atraso el cronograma de actividades ya que se programó en dos semanas terminar con la etapa de relleno y apenas se llegó al 54% debido a los factores climáticos poco favorables.

*Ilustración 12. Relleno con material seleccionado y compactado.*

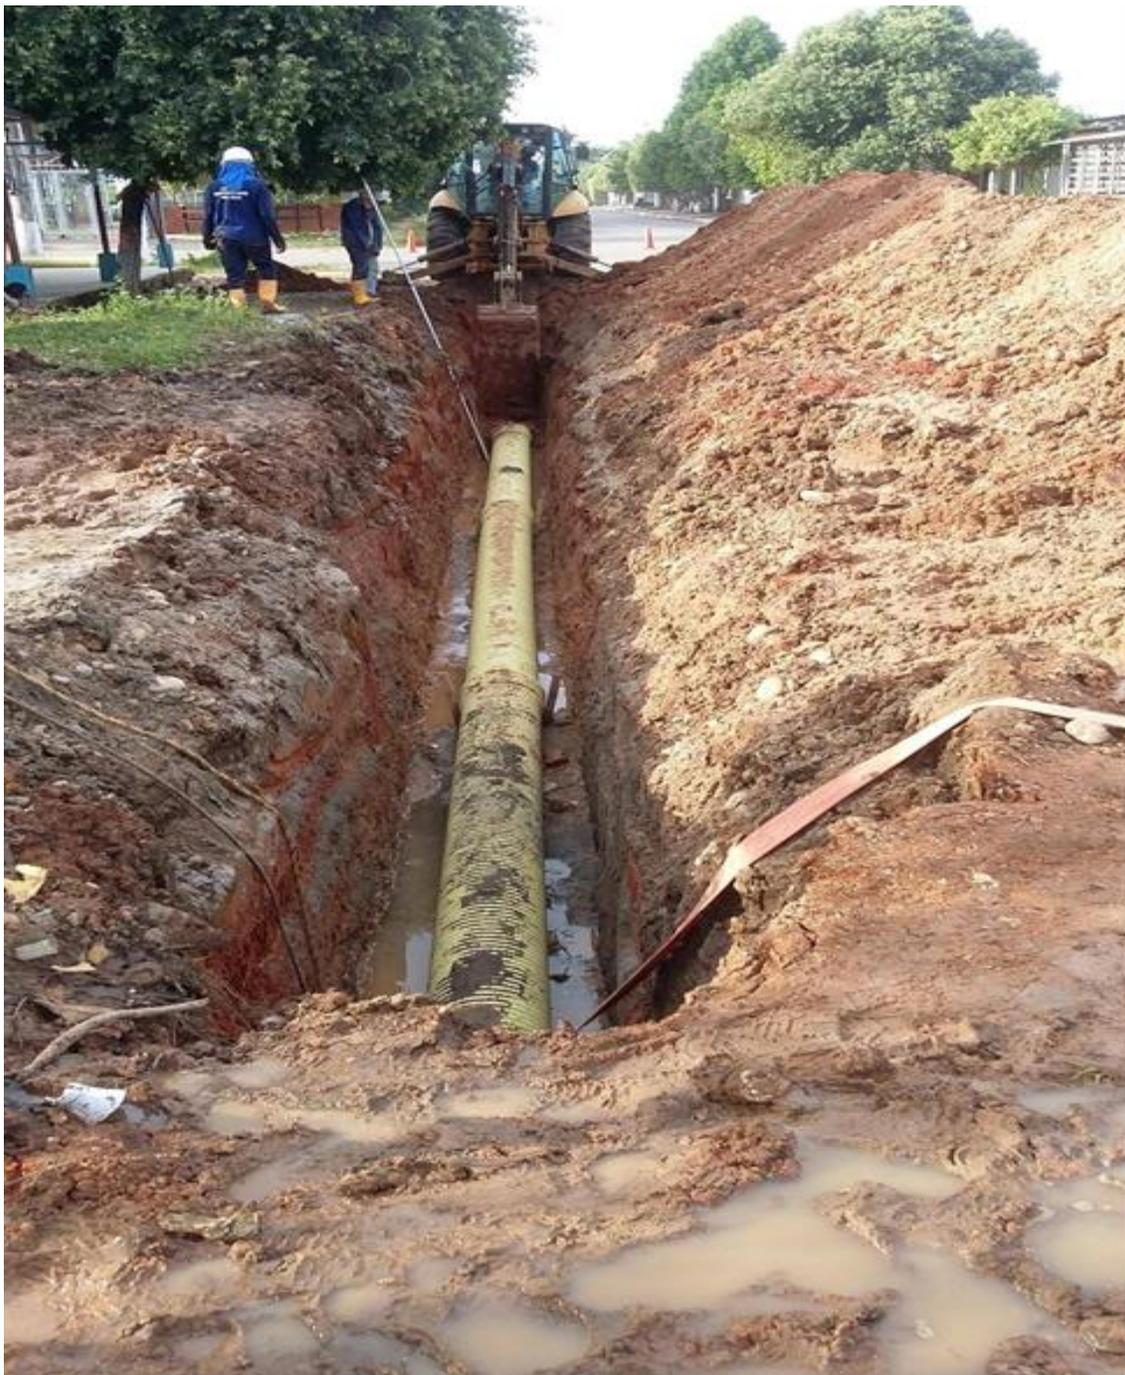
Además, se iniciaron las labores de alcantarillado pluvial, instalando un total de 8 tubos 6m de longitud y 16 pulgadas de diámetro. Se registró un imprevisto en la excavación ya que se encontró una placa debajo del terreno, esta placa tiene una longitud total de 22m de longitud y un espesor aproximado de 30cm, retrasando así las labores.

*Ilustración 14. Instalación de alcantarillado pluvial.*

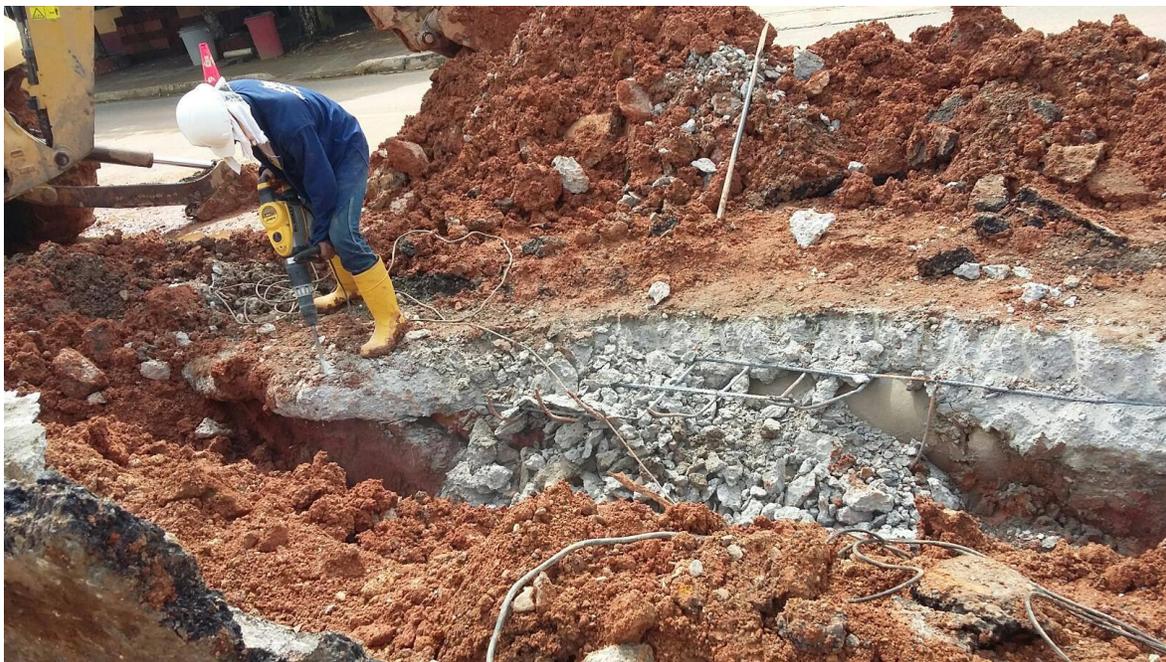
*Ilustración 16. Demolición placa de concreto reforzado.*

Además, se realizó la instalación de 32 tubos novafort de 16" de diámetro, pertenecientes al alcantarillado pluvial, igualmente, se realizó la demolición de una placa de concreto reforzado y de  $e=30\text{cm}$  a la altura de la calle 4.

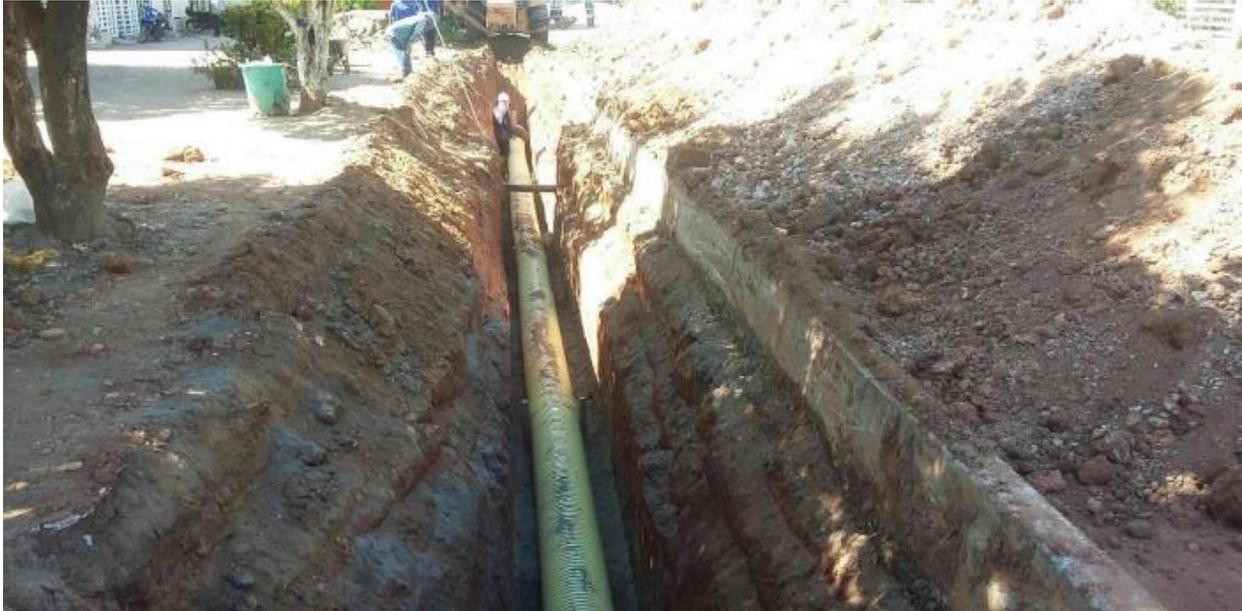
Corte 3: 08 de julio al 21 de julio de 2019, se realizó modificación al trazado del alcantarillado pluvial entre la calle 4 y 5 en el barrio la ceiba, debido a que en el trazado inicial este pasaba muy cerca de las viviendas y debido a la profundidad de la excavación se tornaba peligroso, debido a esto se optó por correr el trazado de este para alejarlo así de las viviendas.

*Ilustración 17. Instalación de alcantarillado pluvial a la altura del barrio la ceiba.*

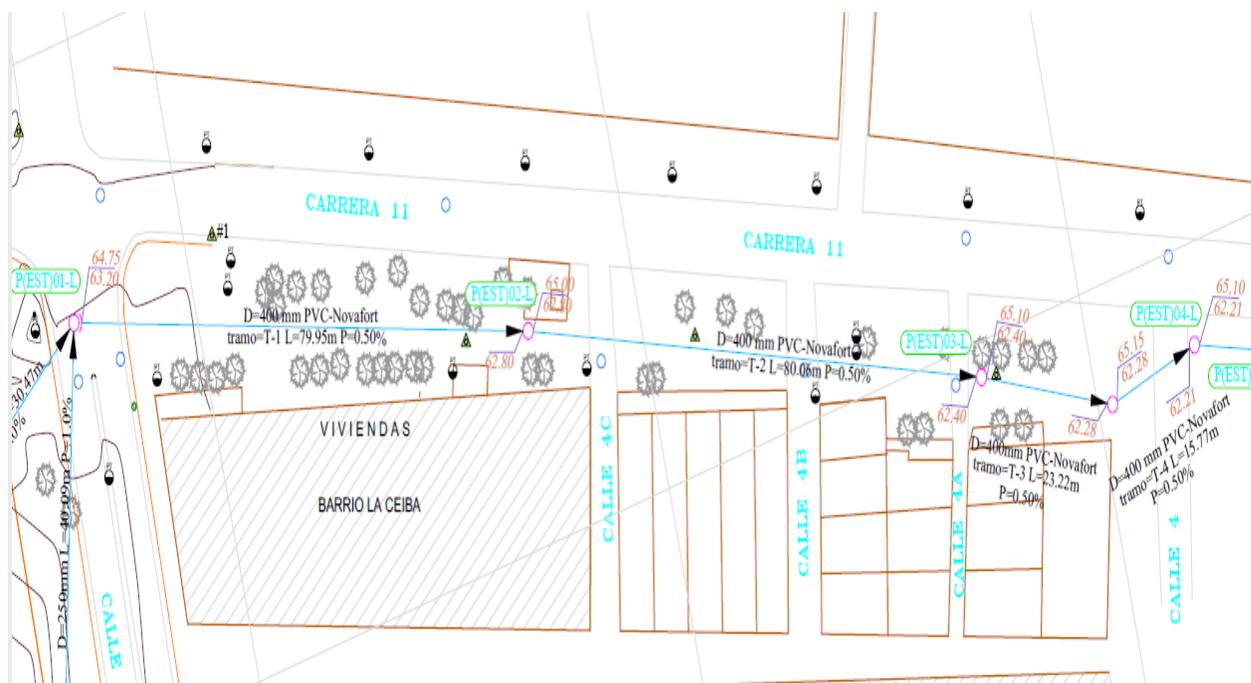
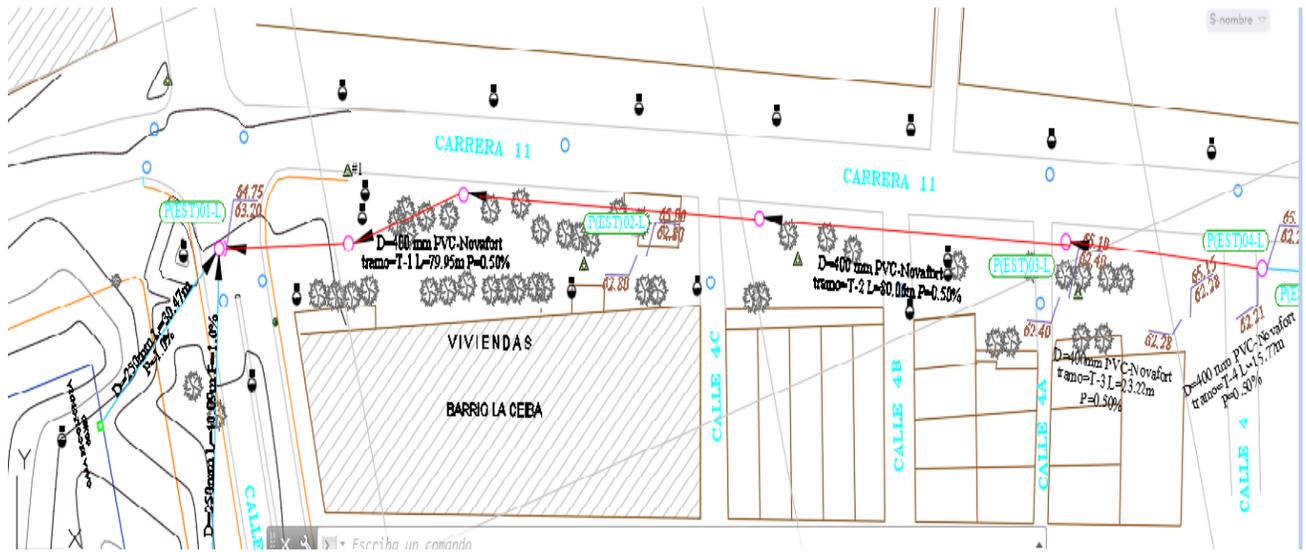
Durante la etapa del alcantarillado pluvial se realizó una corrección en el trazado de este, ya que, en lo planteado inicialmente, este cruzaba muy cerca de zona residencial y debido a que las excavaciones de este alcantarillado eran considerables (2m a 3m) aproximadamente, era peligroso para la comunidad pasar este trazado cerca de sus viviendas, en consecuencia, este trazado fue modificado con consentimiento de la interventoría para así evitar problemas con las comunidades.

Ilustración 37 trazado inicial alcantarillado pluvial

Ilustración 38 trazado modificado alcantarillado pluvial

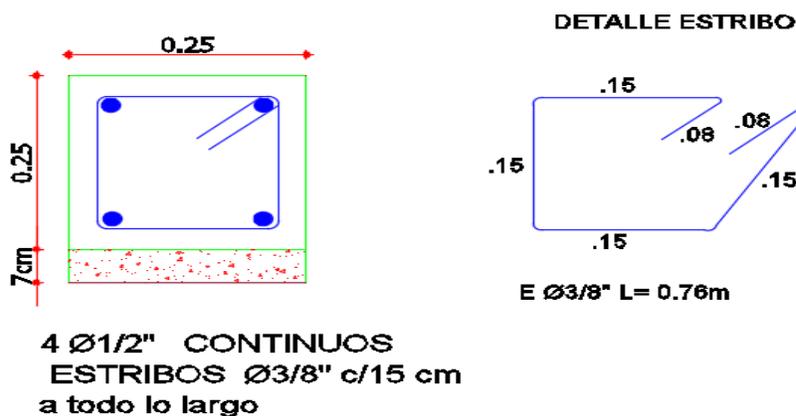
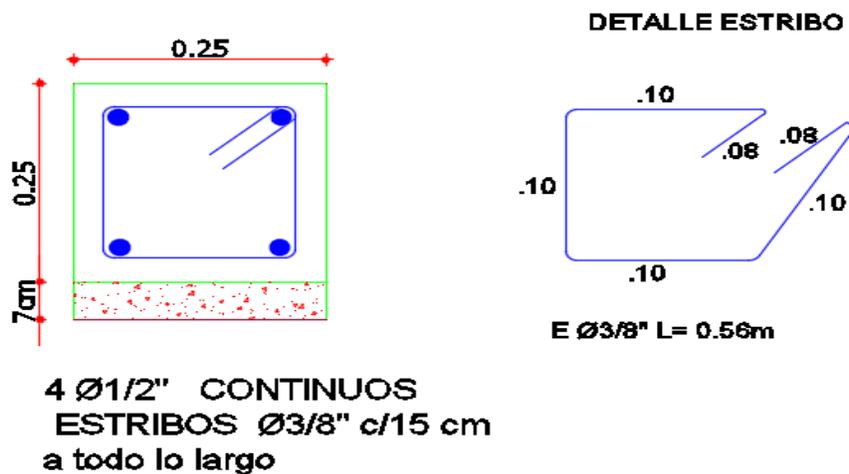
*Ilustración 40 sección inicial viga de cimentación oficina*

*Ilustración 41 sección de viga de cimentación modificada*

En consecuencia, teniendo en cuenta lo establecido por la norma se decide cambiar la dimensión del estribo de tal manera que la viga de cimentación cumpla con lo establecido en cuanto a recubrimiento se refiere.

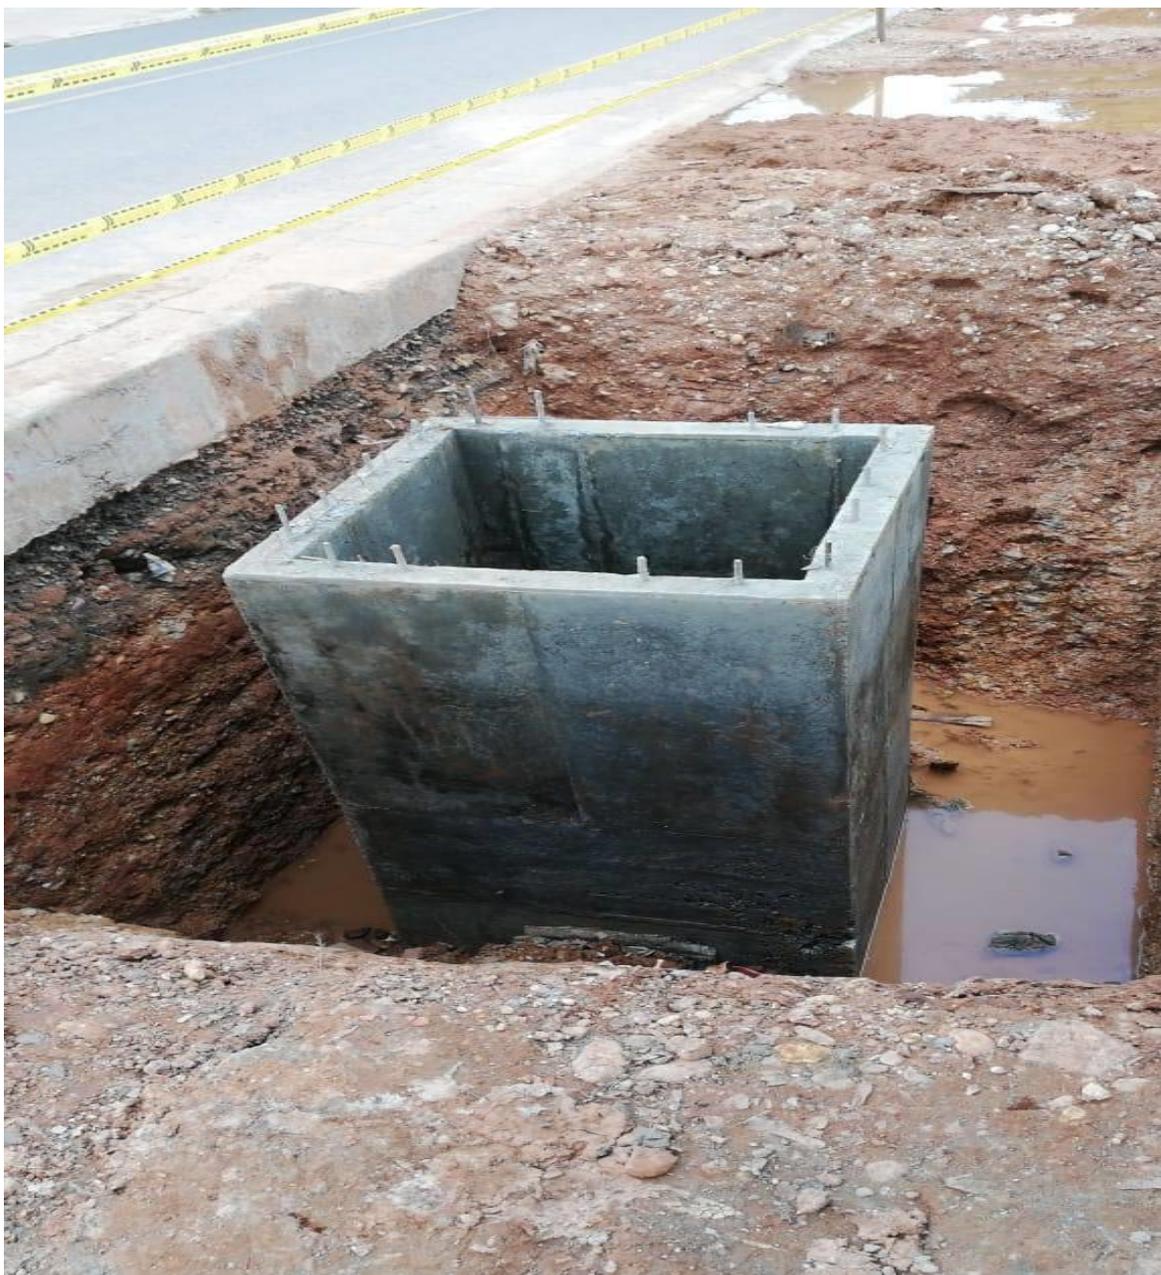
Por otra parte, en lo relacionado con la red de alcantarillado pluvial y teniendo en cuenta que, en lo relacionado con los pozos de inspección de este, no hay ninguna especificación técnica en el proyecto en cuanto a su proceso constructivo, se toma la determinación basándose en la norma RAS-TITULO D, en su inciso D.2.7.10 *conexión de tramos*, y en la NTC 1393, llevar a cabo la construcción de estos pozos en concreto reforzado de 21 Mpa tal cual lo indica estas normas.

*Ilustración 43 pozo de inspección perteneciente a la red de alcantarillado pluvial proyecto de remodelación estadio de Puerto Wilches*

No obstante, la norma no restringe el uso de mampostería para estos pozos, pero se toma la determinación del concreto reforzado teniendo en cuenta que este brinda mayor durabilidad y resistencia.
