INVENTARIO VIAL GEOREFERENCIADO Y CATEGORIZACION DE LAS VIAS
TERCIARIAS DEL MUNICIPIO DE PAMPLONA, NORTE DE SANTANDER CON LA
IMPLEMENTACION DE HERRAMIENTAS SIG.

UNIVERSIDAD DE PAMPLONA FACULTAD DE INGENIERIAS Y ARQUITECTURA
PROGRAMA DE INGENIERIA CIVIL PAMPLONA

2019

Trabajo de grado presentado como requisito para optar
al título de Ingeniero Civil

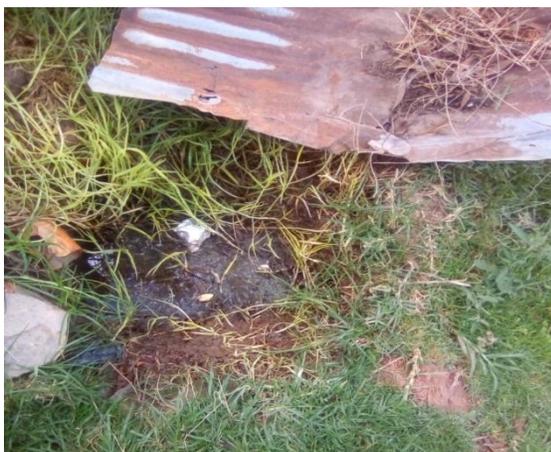
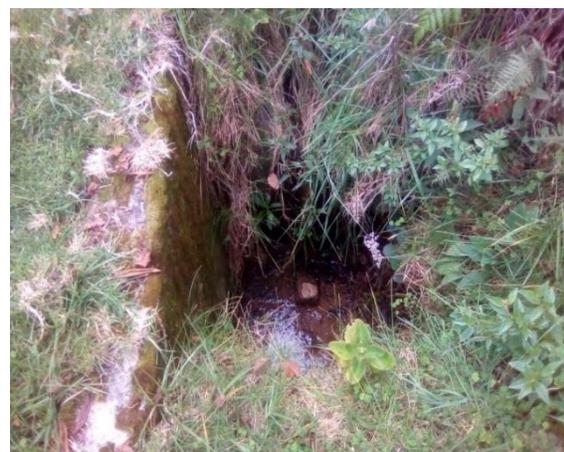
Ilustración 13: Fotografías de Obras de drenaje del recorrido de Escorial.

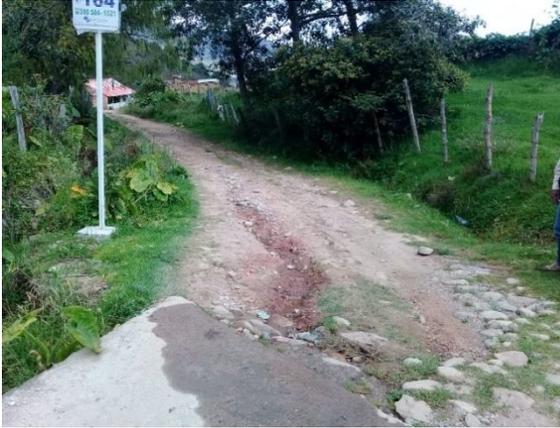
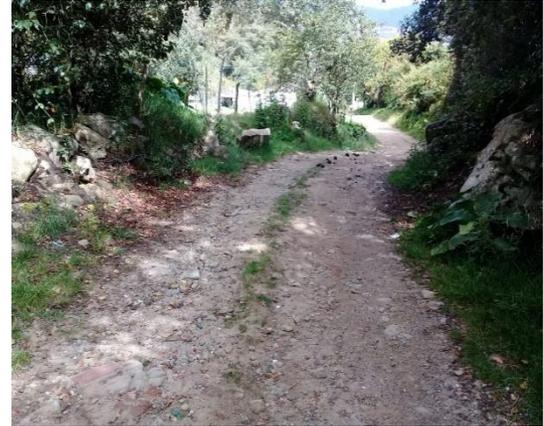
Ilustración14: Fotografías del eje de la vía del recorrido de Escorial.

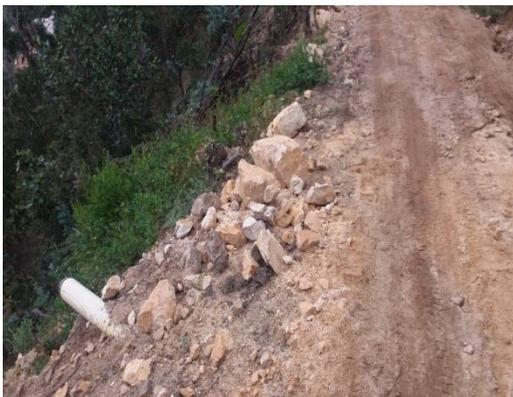
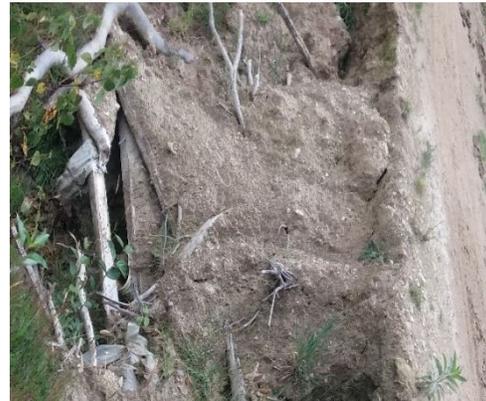
Esta vía cuenta aproximadamente con 4,060 Km, en el que en su mayoría el tipo de superficie era de tapado de tipo de terreno o montaña, se contaba con 11 obras de drenaje de tubería en PVC la mayoría para drenar el flujo de agua de los nacimientos para que no se deteriorar más la vía, otros como cruce de agua superficial, además con un número significativo de sitios críticos lo cual solo indica que el estado está muy pésimo.

Ilustración 16: Fotografías de Obras de drenaje del recorrido de totumo.

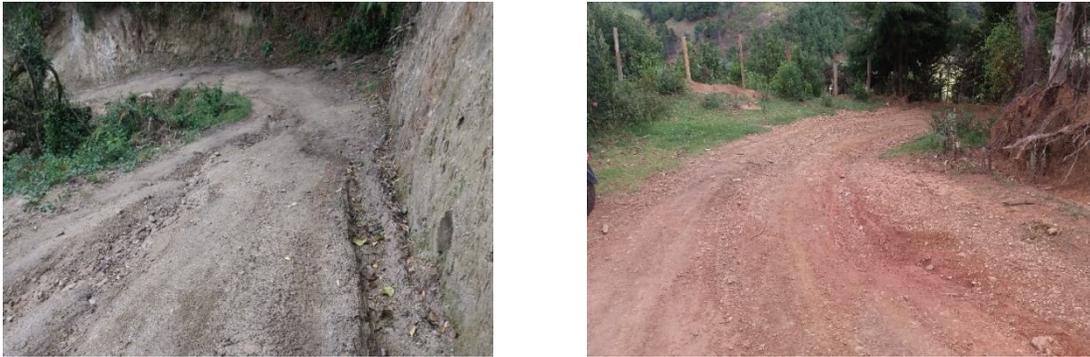
Además, cuenta con una variación en su ancho de carril. Como podemos ver en la lustración 17.

Ilustración 17: Fotografías de la vía de Totumo..

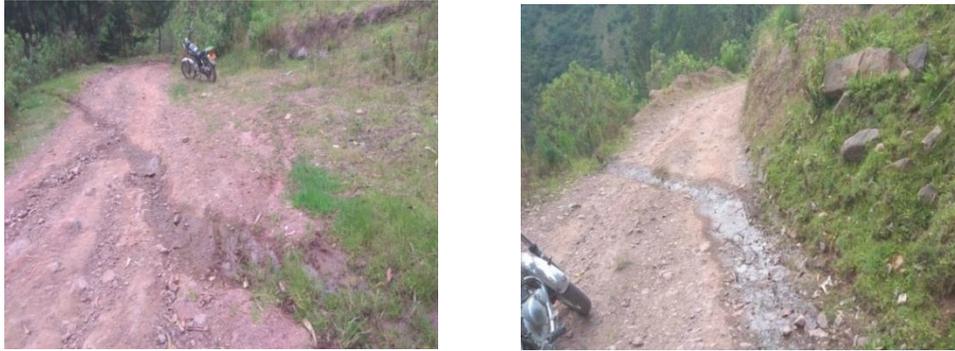
Ilustración 34: Fotografías de las obras de drenaje de la vía de Negativa.

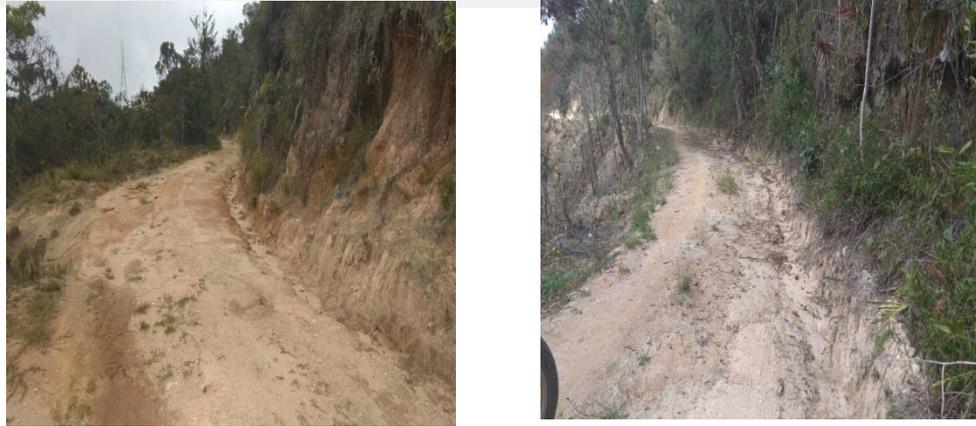
Esta vía cuenta aproximadamente con 350 metros, es la vía más corta que se inventario, el tipo de superficie en su gran mayoría era destapado y el terreno montañoso, sin obras de drenaje y un sitio crítico entre la ladera y carretera se presenta una grieta de tracción que está permitiendo el paso de flujo de agua, lo que a su vez está generando socavación, teniendo en cuenta el tipo de suelo y los deslizamientos adyacentes en esta zona, se recomienda la reparación urgente.

Ilustración 48: Fotografías de las obras de drenaje de la vía de Chilagaula

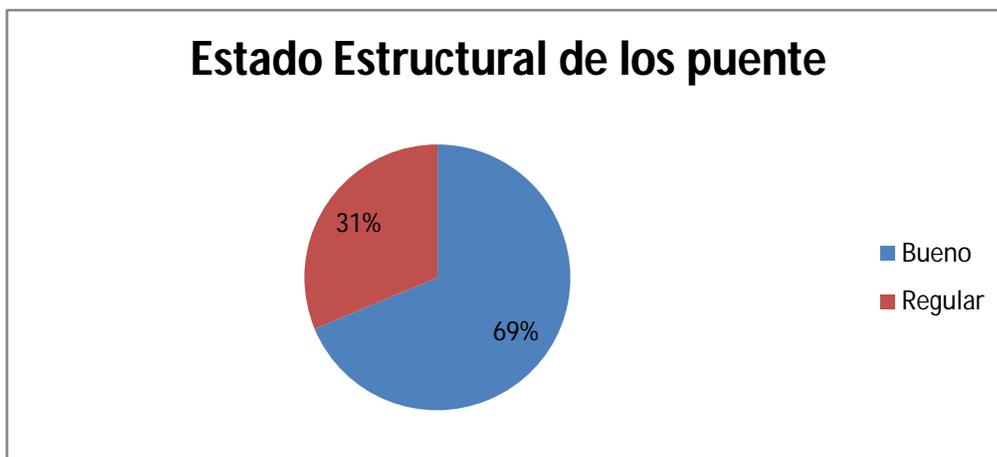
Ilustración 93 Estado estructural de los puentes

pasamanos y deteriorado y con fisuras en su estructura además de los factores ambientales como la humedad. siguiendo la metodología utilizada en la tabla no.7, como lo muestra la ilustración 93.

En el recorrido de las vías terciarias se encontraron 11 puentes de los cuales 7 se encontraban en buen estado y los restantes en un estado regular tienen muchos años y sin mantenimiento lo que hace que presenten vegetación, daños en su estructura como fisuras además de los factores ambientales como la humedad que hacen que se sigan deteriorando.

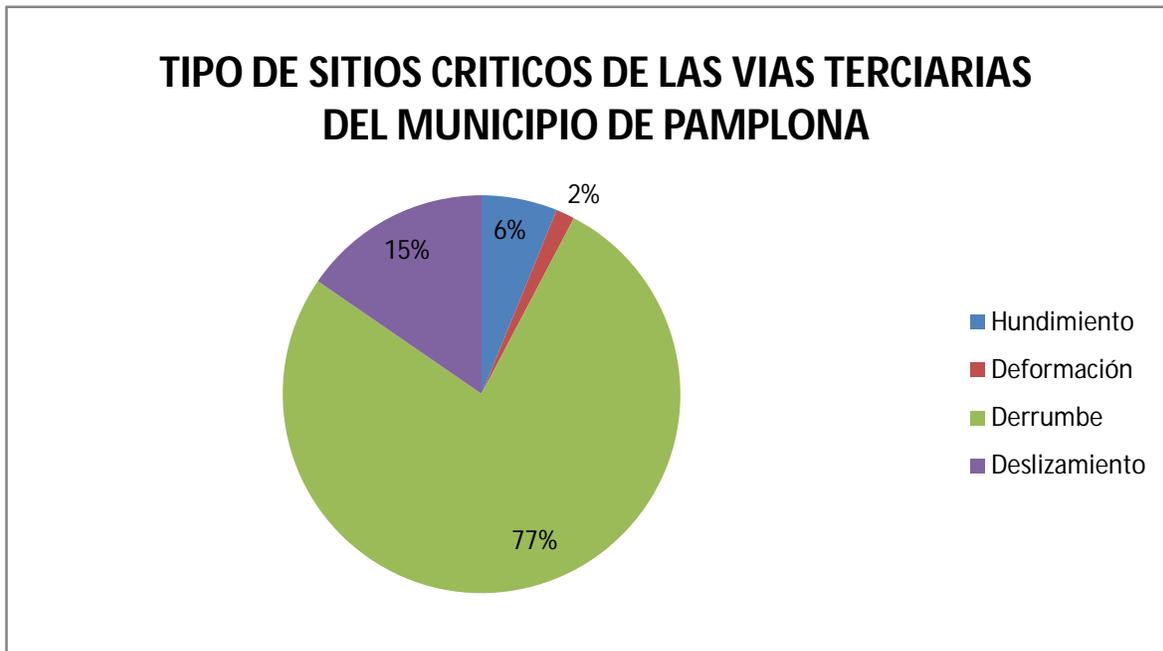
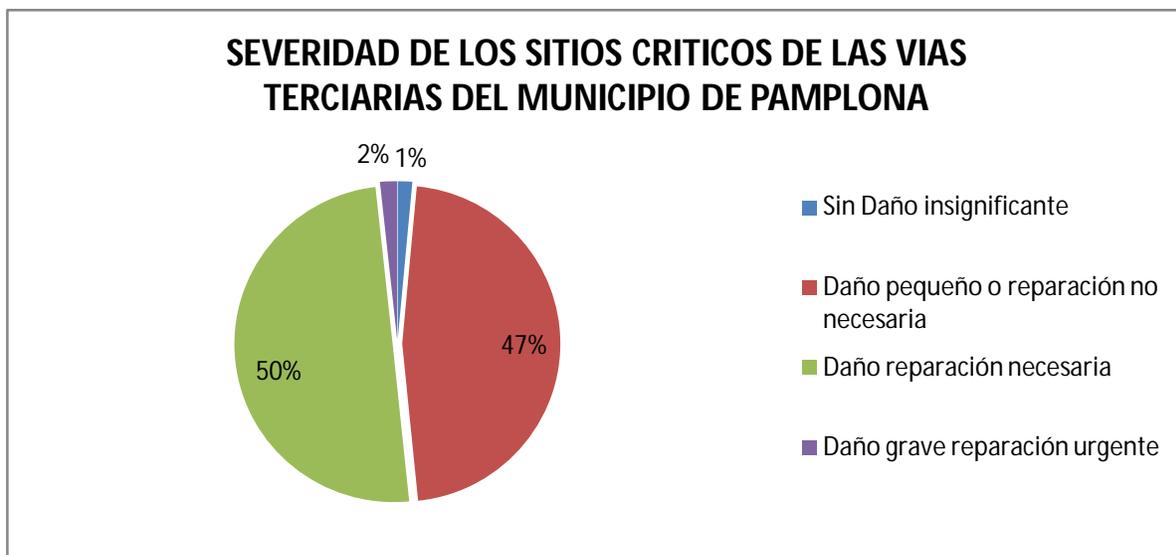
Ilustración 98 Tipo de Sitios críticos de las vías terciarias del municipio de Pamplona

Ilustración 99 Severidad de los Sitios críticos de las vías terciarias del municipio de Pamplona

En el recorrido por las 22 diferentes vías terciarias del municipio de Pamplona Norte de Santander se encontraron 77 sitios críticos de los cuales 4 de ellos eran debido a el hundimiento de la subrasante o pérdida de banca, 1 era deformación de estructura adyacente, 13 eran porerosión, 50 debido a derrumbes y 10 por grietas de tracción en carreteras o en taludes, tabla número 10, e ilustración 98 y 99.
