Práctica Empresarial como Auxiliar de Interventoría para la Supervisión, Seguimiento y
Solución de Proyectos en Riesgo de Amenaza Urbanas y Rurales del Municipio de Cúcuta-Norte
de Santander

Martha Lucia Sanabria Granados

Universidad De Pamplona
Facultad De Ingenierías Y Arquitectura
Departamento de Ingeniería Civil, Ambiental y Química
Programa de Ingeniería Civil
Pamplona
2019

Trabajo De Grado Para Optar al Título De Ingeniero Civil

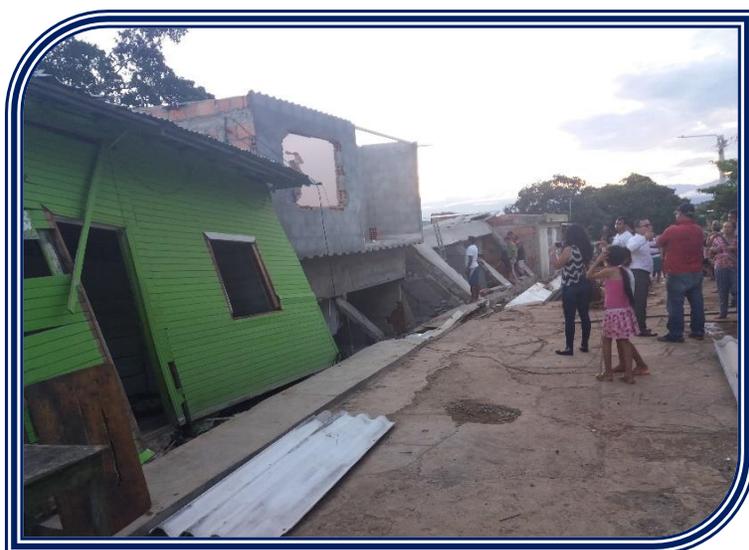
Figura 20. Edificaciones colapsadas en el Barrio Brisas del Aeropuerto-Cúcuta.

La figura 21 muestra 3 edificaciones colapsadas en el Barrio Brisas del Aeropuerto de la ciudad de Cúcuta en la temporada invernal del 2018, donde no existió cuantificación de cargas y de resistencias, las edificaciones eran inestables por mala cimentación superando los estados límites últimos.

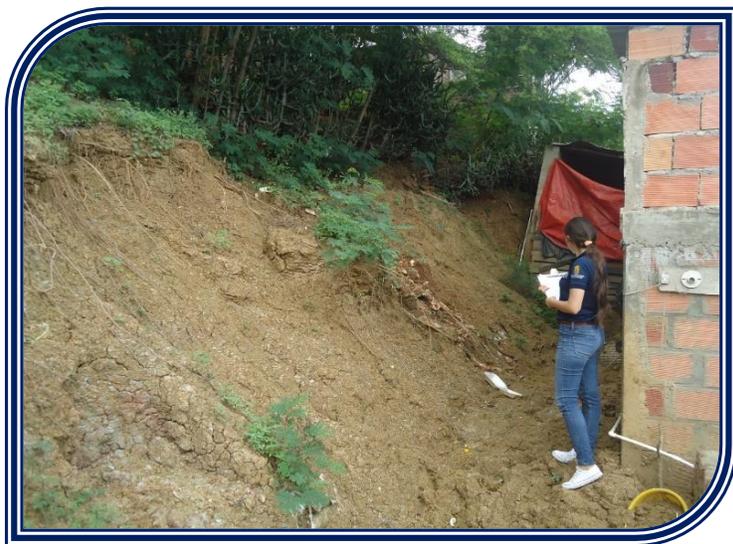
Figura 21. Deslizamiento de talud en la zona posterior de la edificación.

En la figura 22 se muestra el deslizamiento del talud producido por factores detonantes naturales durante la temporada de lluvia agosto-septiembre de 2018 produciendo saturación del suelo y seguidamente el deslizamiento.

Obra para mitigación del riesgo: construcción de gaviones. malla para gaviones de 2m*1m*1m : 70 unidades. piedra rajón para gaviones: 140 m³ de piedra rajonada para gavión.

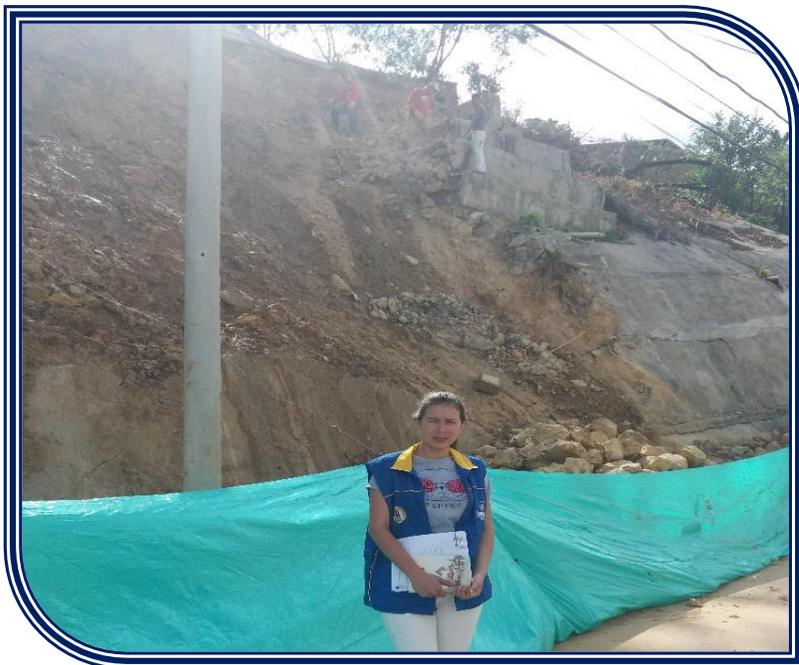
Figura 22. Deslizamiento de talud en concreto.

La figura 23 muestra el deslizamiento del talud construido en concreto y gaviones producido por factores detonantes antrópicos, debido a fugas en redes de agua.

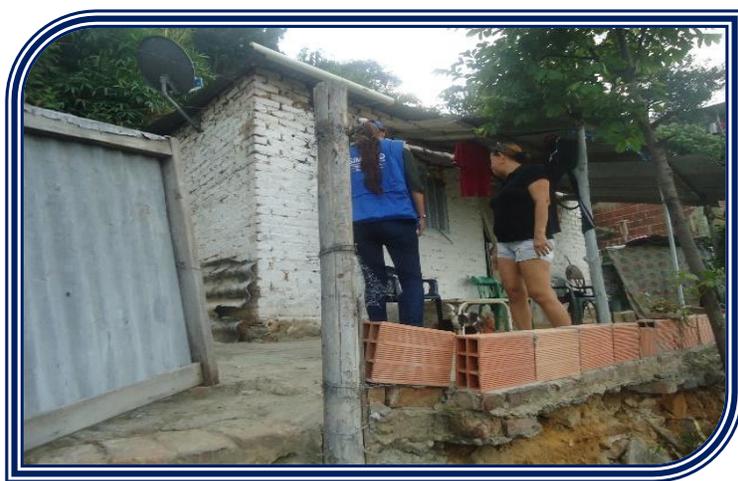
Figura 28. Edificación ubicada sobre zona inestable.

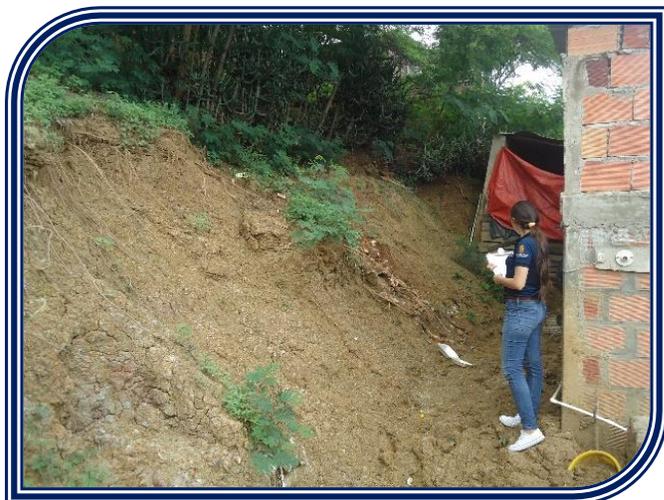
Figura 30. Edificación en la zona de material deslizado.

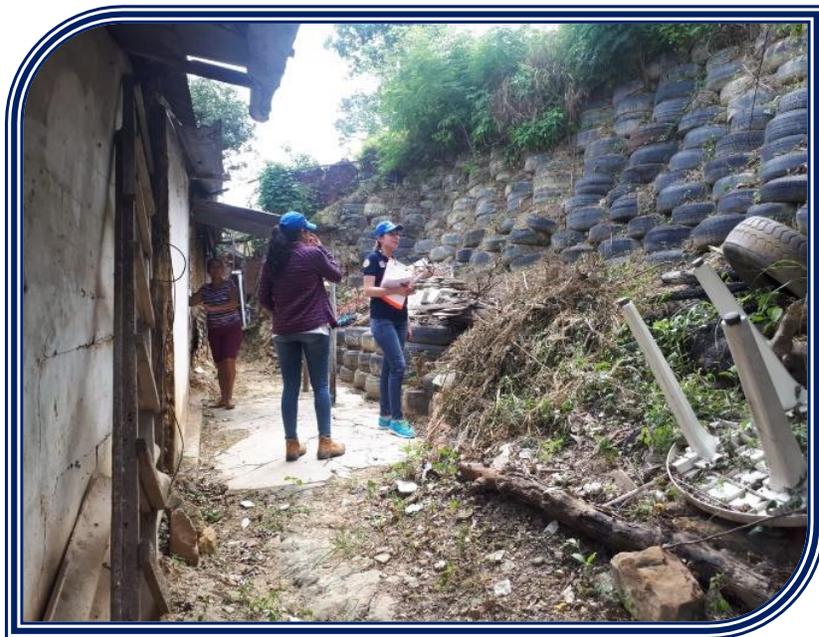
Figura 33. Talud inestable estabilizado con neumáticos.

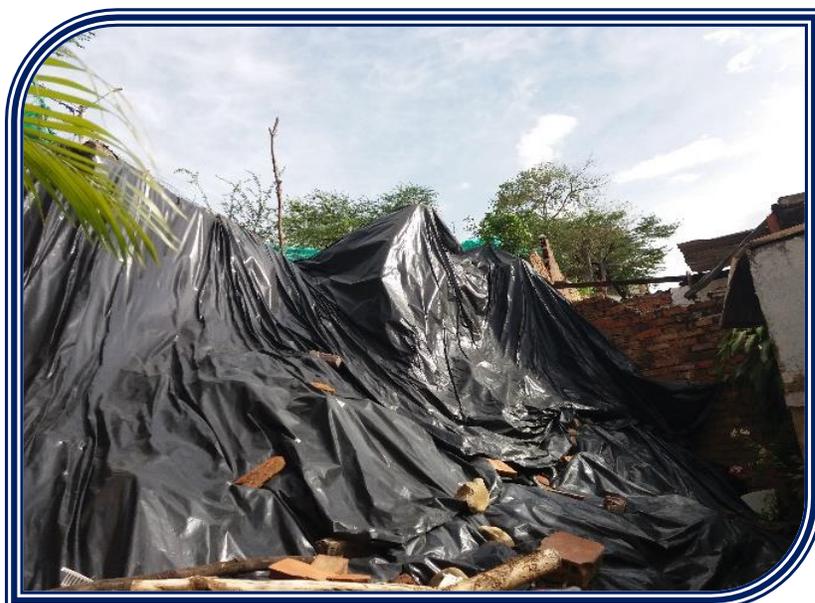
Figura 34. Talud cubierto con material plástico.

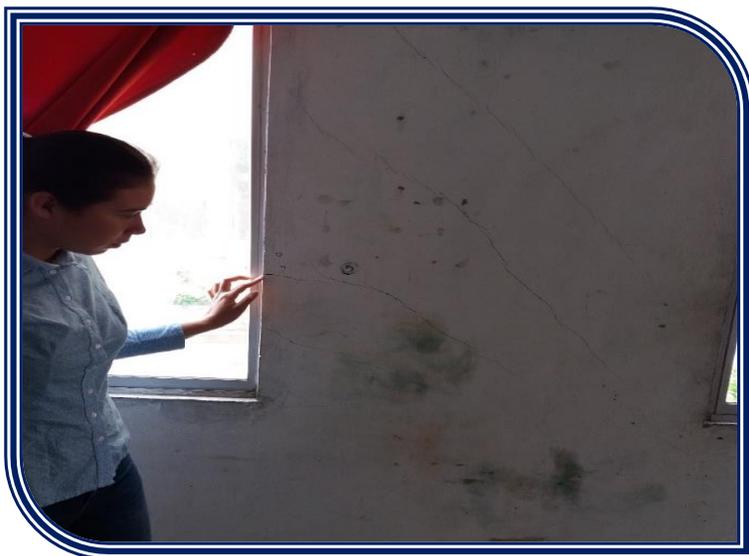
Figura 35. Fisuras por errores de diseño y detallado.

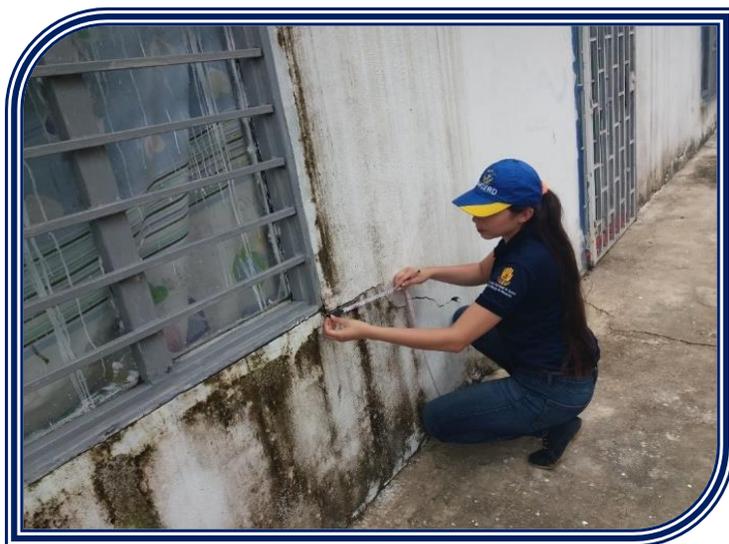
Figura 36. Manchas y Grietas debido a asentamientos diferenciales.

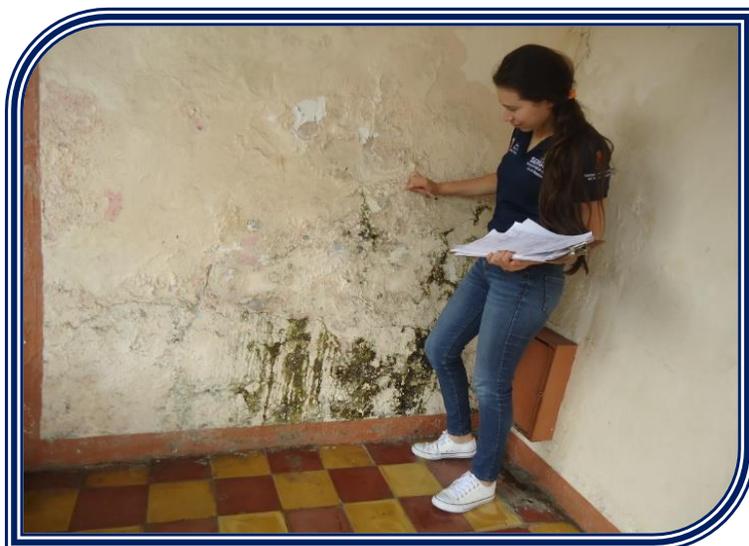
Figura 37. Humedad en muro de concreto.

infiltrándose por la cubierta de modo que se han alojado organismos vivos como mohos provocando el deterioro y generando eflorescencias en el concreto por ataque de sulfatos.

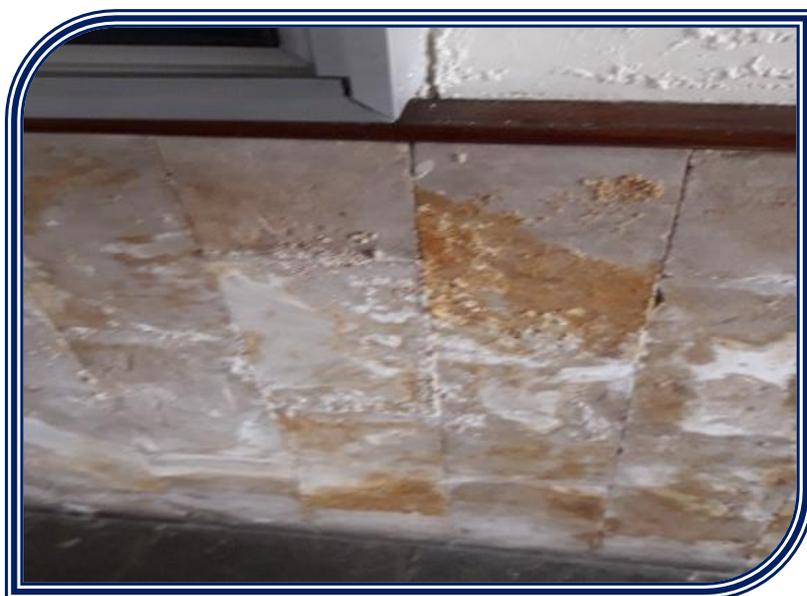
Figura 38. Humedades accidentales.

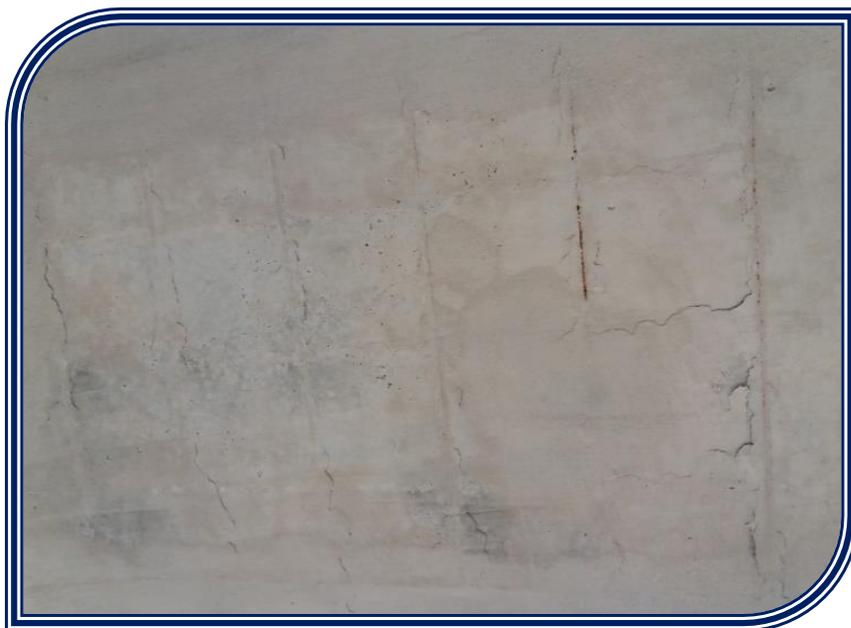
Figura 39. Corrosión de armadura en placa de entrepiso.

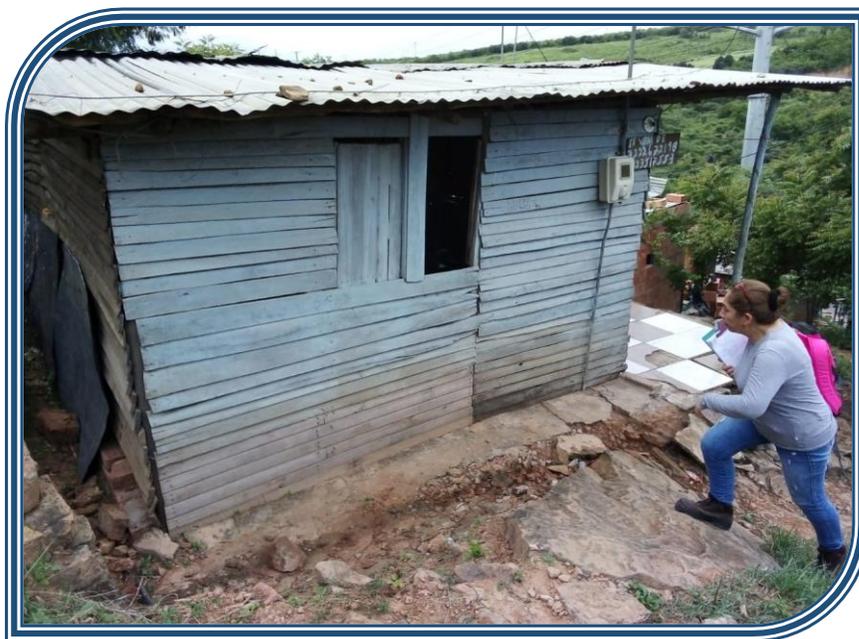
Figura 40. Hongos en muro de fachada.

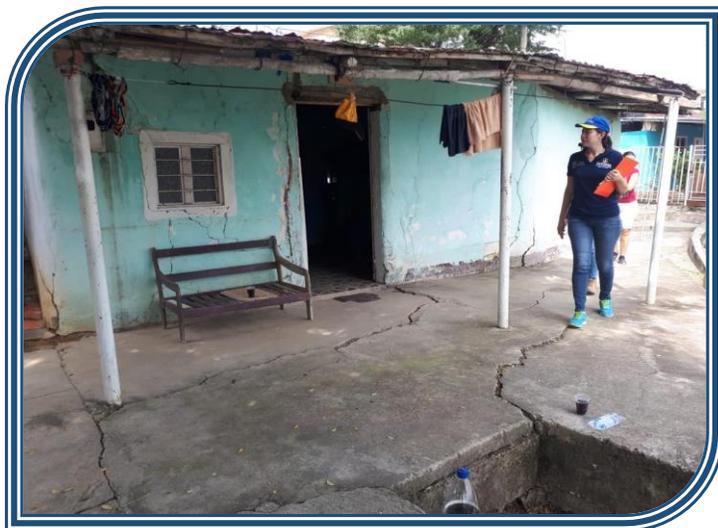
Figura 41. Edificación grietada.

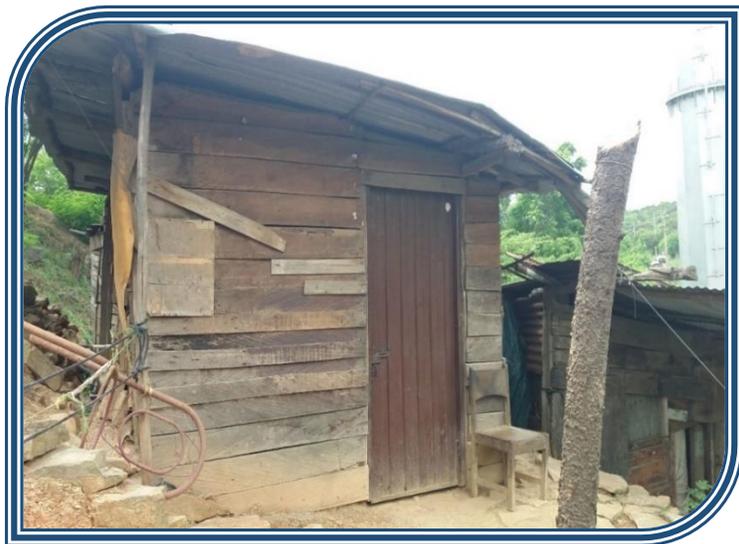
Figura 44. Edificación tipo del Barrio Virgilio Barco Parte Baja.

En la figura 46 se muestra una edificación construida en la trayectoria del movimiento en masa sobre una ladera potencialmente inestable y puede ser afectada por efectos de retrogresión con una estructura que evidencia la ausencia de estudios y planeamiento al momento de la construcción sin un sistema de recolección de aguas lluvias. Barrio Virgilio barco 2018

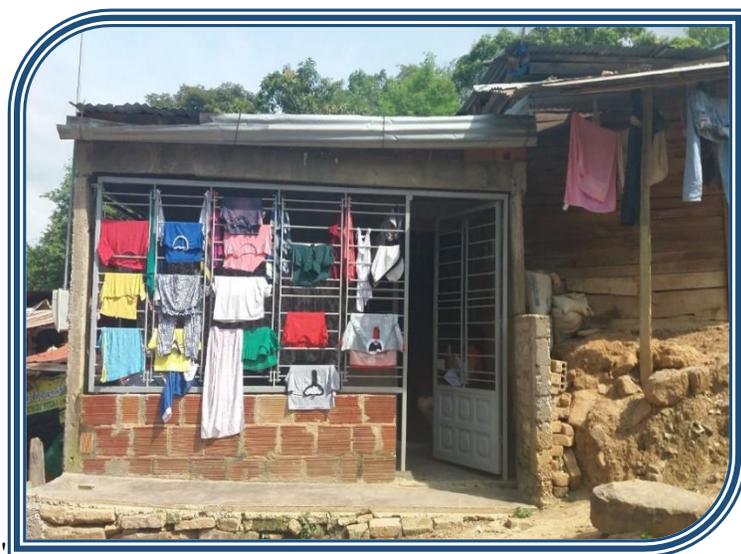
Figura 45. Edificación tipo del barrio Virgilio Barco.

La figura 47 muestra una edificación construida en mampostería confinada sin planeamiento al momento de la construcción y sin un sistema de recolección de aguas lluvias.

Como solución a la problemática de las aguas lluvias se propuso implementar un sistema de recolección de aguas lluvias por método de canales de cubierta el cual consta de los siguientes pasos:
