PRÁCTICA EMPRESARIAL COMO AUXILIAR DE SUPERVISION PARA EL
SEGUIMIENTO Y EJECUCION DEL PROYECTO PRIMERA FASE DE
CONSTRUCCION DEL COLISEO CUBIERTO EN LA SEDE VIRGEN DEL ROSARIO
DE LA UNIVERSIDAD DE PAMPLONA

Trabajo de Grado para Optar el título de Ingeniero Civil

UNIVERSIDAD DE PAMPLONA

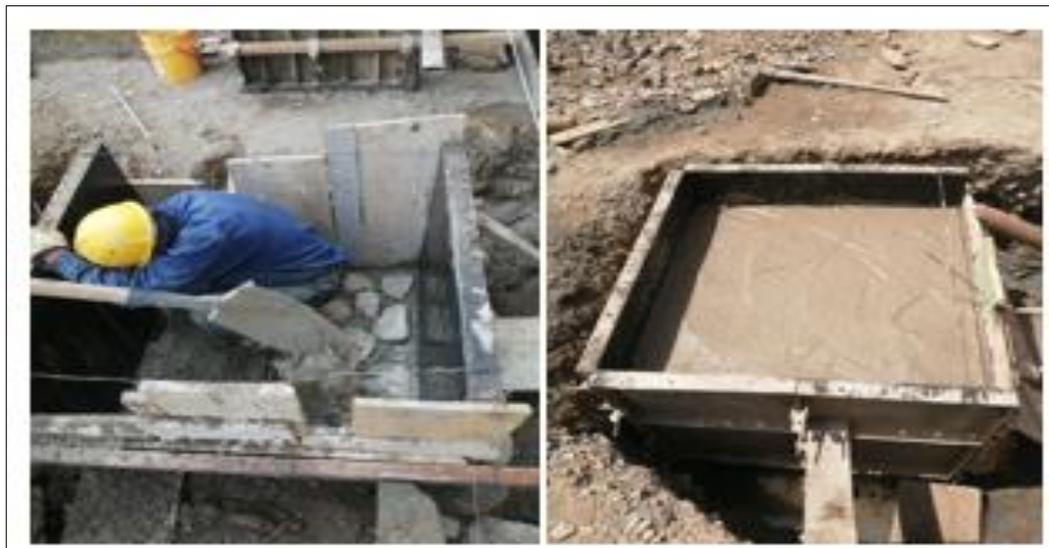
Figura 11

Encofrado de ciclópeo

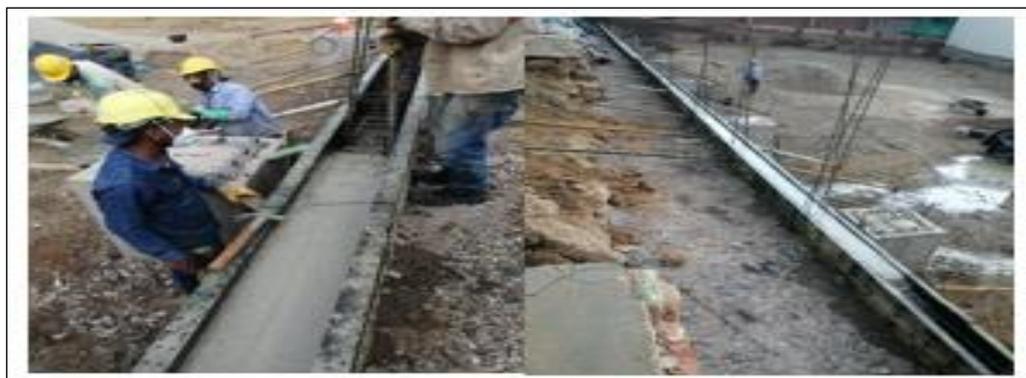
Figura 12

Vigas de cimentación

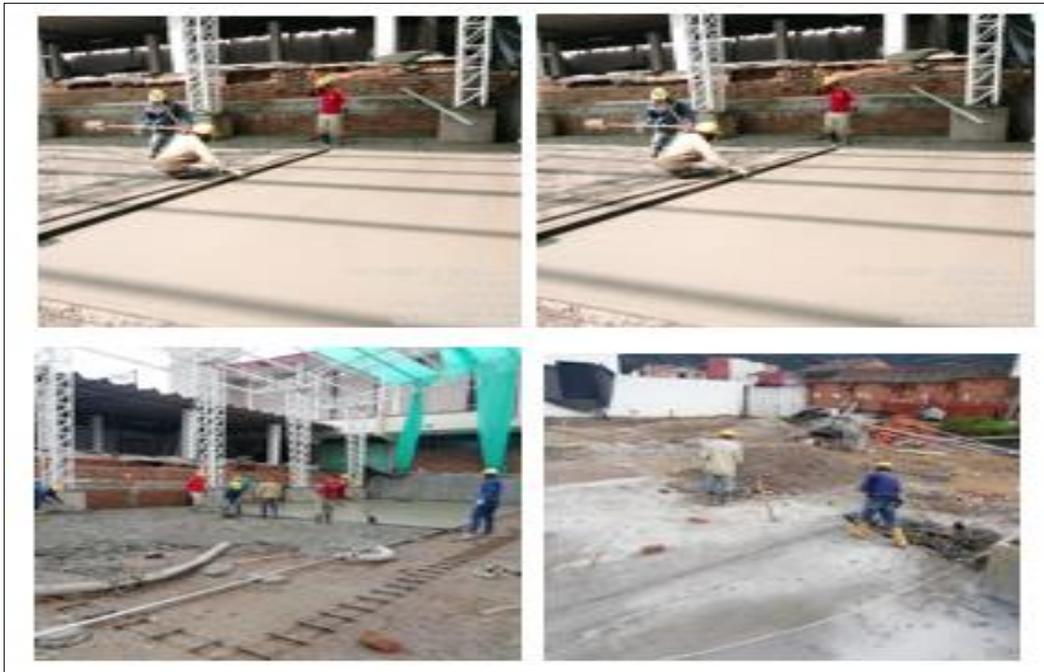
Figura 13

Placa de piso

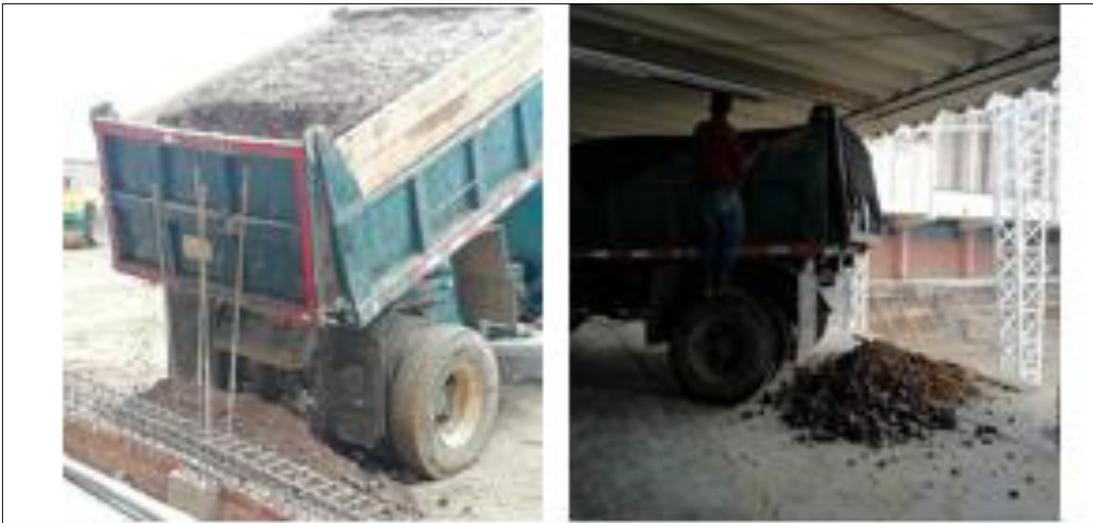
Figura 14

Material de préstamo

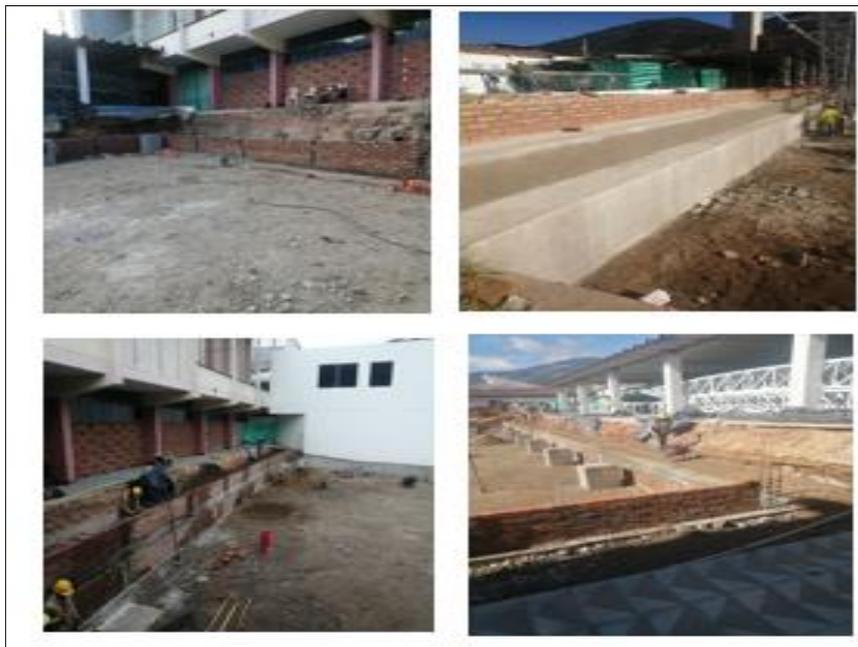
Figura 15

Muro en ladrillo, incluye pañete y estuco

Nota: las demás actividades se llevaron a cabalidad de manera eficaz, generando una buena ejecución en estas y no generando atrasos en el desarrollo de las otras. Fuente archivo personal, 2020.

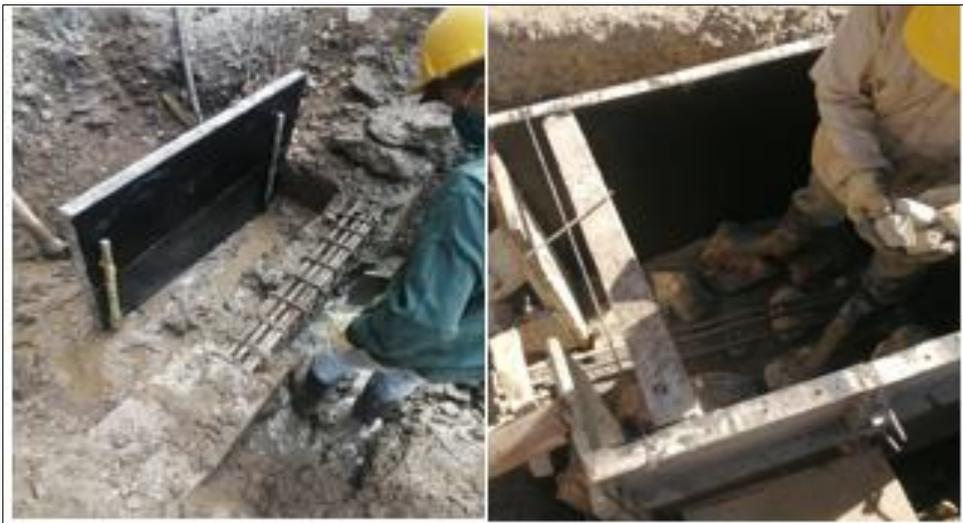
Figura 23

En la construcción de los contrapesos para el sistema de cimentación se verificaron las dimensiones y las especificaciones de estos, logrando ejecutar contrapesos de 1x1x1 m, compuestos por un 60% de piedra de canto rodado y 40% de concreto de 3000 psi.

Concreto ciclópeo

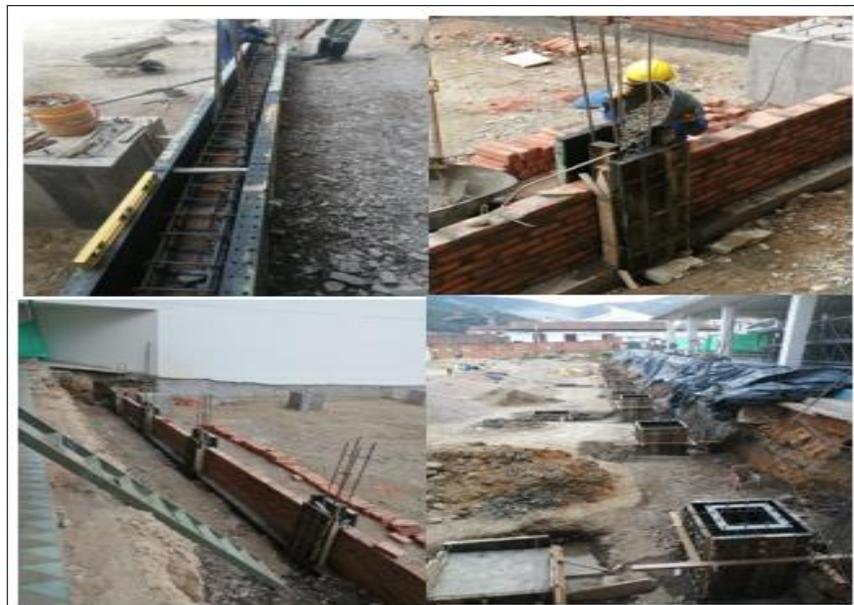
Figura 24

Otro factor a controlar en obra, fue el armado de formaleta metálica para fundición de pedestales, vigas y columnetas, verificando la dimensión requerida de acuerdo a la sección de cada elemento estructural, garantizando el más mínimo nivel de desperdicio y el mayor rendimiento de material.

Encofrado viga, columneta, pedestales.

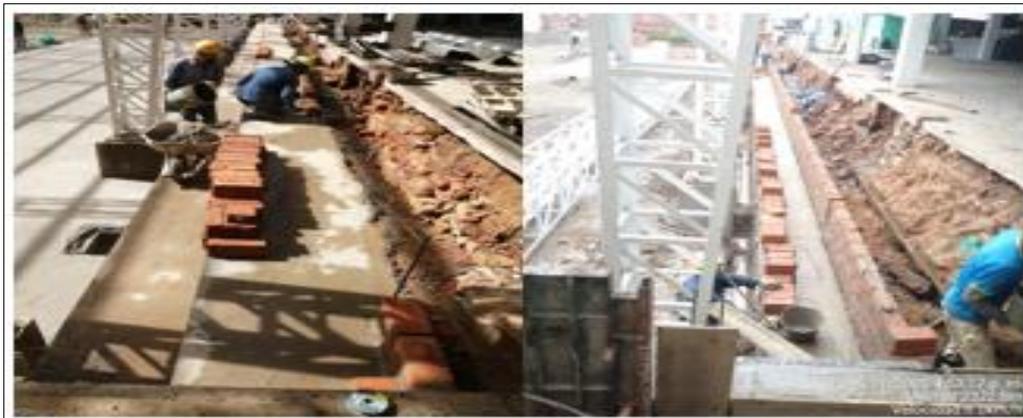
Figura 25

En cuanto a la construcción de los muros en mampostería para gradería y tarima, se realizó el control en área por metro cuadrado contratada y ejecutado. Adicionalmente, se controló la cantidad de ladrillos por metro cuadrado de muro y el espesor de mortero de pega, permitiendo la optimización de los materiales y el control de calidad.

Muro

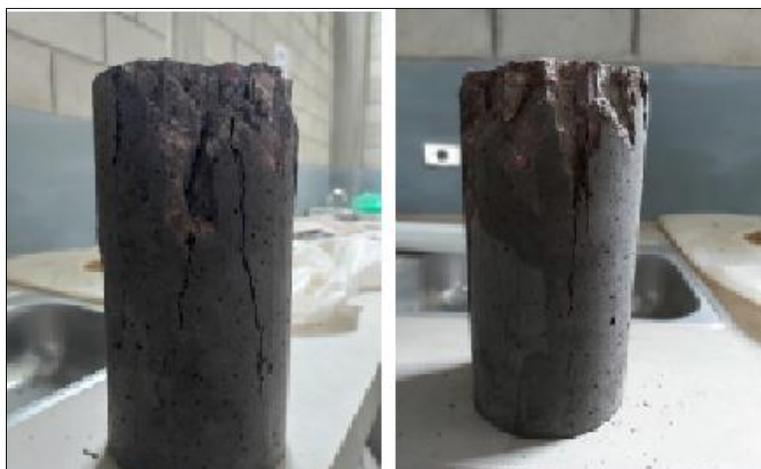
Figura 37

El patrón de falla obtenido en el ensayo de la probeta con tiempo de curado de 7 días, corresponde al esquema Tipo 3, con fisuras verticales encolumnadas a través de ambos extremos, con conos mal formados. En la siguiente ilustración se muestran los esquemas de típicos de falla para especímenes cilíndricos de concretos. Adicionalmente, se muestra el registro fotográfico.

Modo de falla en probeta
