ESTUDIOS PRELIMINARES Y PROPUESTA ARQUITECTÓNICA PARA LA
CONSOLIDACIÓN Y CONSERVACIÓN DEL MONUMENTO NACIONAL CASA
DE MERCADO DE PAMPLONA NORTE DE SANTANDER.

UNIVERSIDAD DE PAMPLONA
FACULTAD DE INGENIERIAS Y ARQUITECTURA
DEPARTAMENTO DE ARQUITECTURA Y DISEÑO INDUSTRIAL
PROGRAMA DE ARQUITECTURA
PAMPLONA – NORTE DE SANTANDER
2019

MONOGRAFÍA TRABAJO DE GRADO PARA OPTAR EL TÍTULO DE
ARQUITECTOS

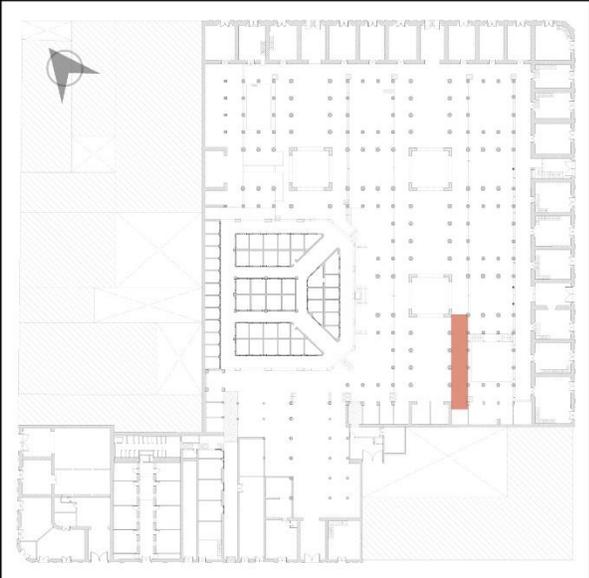
COMERCIO		MIXTO		DETERIOROS PRESENTES Fallante de material, suciedad y corrosion Corrosion y descomposicion Corrosion y descomposicion Fallante de material, suciedad y corrosion
	ESTADO REGULAR		MALO

BUENO		MALO		ESTADO REGULAR X X X X
	ESTADO REGULAR		MALO		
ELEMENTOS CONSTRUCTIVOS		CARACTERISTICAS		ESTADO	
PISOS	Tableta de barro cocido 25*25 con juntas de 1cm. color rojo.				
MUROS	Inexistente				
Columnas	Columnas en ladrillo, con revestimiento de cal y arena				
ESTRUCTURA DE CUBIERTA	Estructura de madera Teca y caña Brava				
MANTO DE CUBIERTA	Teja de barro española				
CARPINTERIA	Inexistente				
Escaleras	Inexistente

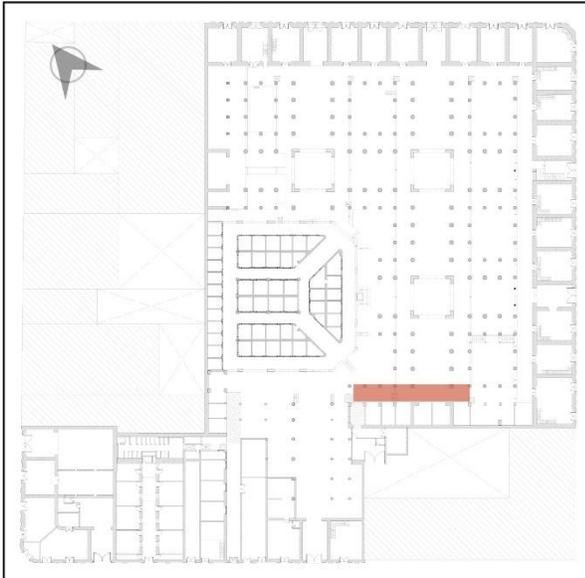
FUENTE 150 AUTORES,2019

USO:		PLANO DE LOCALIZACION DE ESPACIO	
	BUENO	REGULAR	COMERCIO	MIXTO
ELEMENOS CONSTRUCTIVOS	CARACTERÍSTICAS	ESTADO	DETERIOROS PRESENTES	POSIBLES CAUSAS DE DETERIORO
PISOS	Tableta de barro cocido 25*25 con junta de 1 cm. color rojo	X	suciedad y corrosion	Desgaste por uso y falta de mantenimiento
MUROS	Muros en Tapia pisada con grosor de 80 cm. Color blanco	X	Corrosion y descomposicion	Humedad y falta de mantenimiento
Columnas	Columnas en ladrillo, con revestimiento de cal y arena	X	Corrosion y descomposicion	Posibles golpes y falta de mantenimiento
ESTRUCTURA DE CUBIERTA	Estructura caña brava	X	Corrosion y descomposicion	Desgaste por tiempo y falta de mantenimiento
MANTO DE CUBIERTA	Teja de barro española	X	Faltante de material, suciedad y corrosion	Posibles golpes y falta de mantenimiento
CARPINTERIA	carpinteria de madera original, puertas y ventanas	X	suciedad y corrosion	falta de mantenimiento

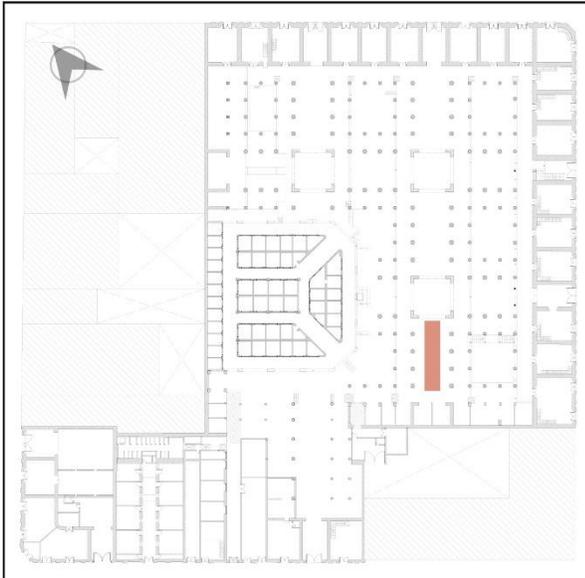
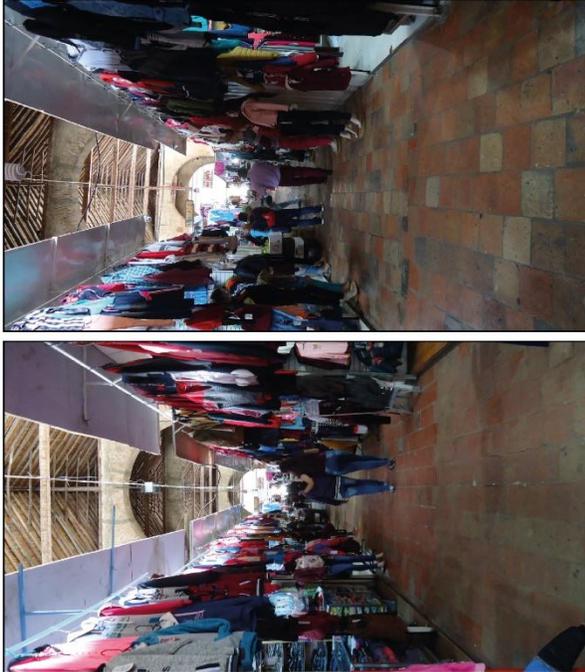
FUENTE 151 AUTORES,2019

ELEMENTOS CONSTRUCTIVOS	CARACTERÍSTICAS	USO:		COMERCIO		POSIBLES CAUSAS DE DETERIORO
		BUENO	REGULAR	COMERCIO	MIXTO	
		ESTADO		DETERIOROS PRESENTES		
PISOS	Tableta de barro cocido 25'25 con junta de 1 cm. color rojo		X			Desgaste por uso y falta de mantenimiento
MUROS	Inexistente					Posibles golpes y falta de mantenimiento
Columnas	Columnas en ladrillo, con revestimiento de cal y arena		X			Corrosion y descomposicion
ESTRUCTURA DE CUBIERTA	Estructura caña brava		X			Corrosion y descomposicion
MANTO DE CUBIERTA	Teja de barro española		X			Faltante de material, suciedad y corrosion
CARPINTERIA	Inexistente					
Escaleras	Inexistente					
Otros

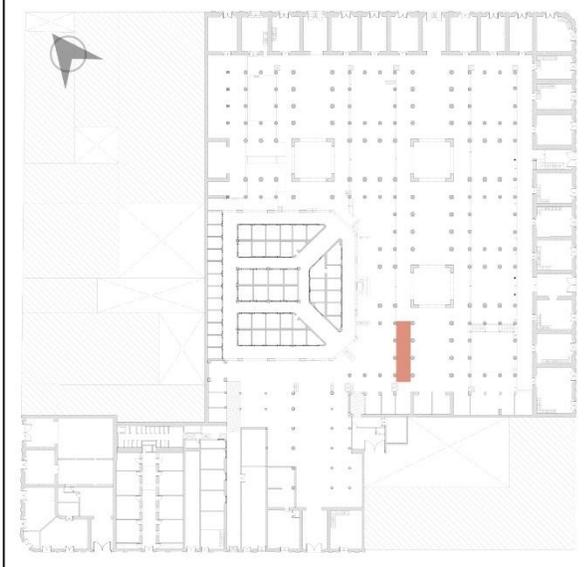
USO:		ESTADO		POSIBLES CAUSAS DE DETERIORO Desgaste por uso y falta de mantenimiento Posibles golpes y falta de mantenimiento Desgaste por tiempo y falta de mantenimiento Posibles golpes y falta de mantenimiento

BUENO	REGULAR	MALO		
ELEMENTOS CONSTRUCTIVOS	CARACTERISTICAS	Tableta de barro cocido 25/25 con junta de 1 cm. color rojo Inexistente Columnas en ladrillo, con revestimiento de cal y arena Estructura caña brava Teja de barro española Inexistente Inexistente		BUENO	REGULAR	MALO
PISOS			X

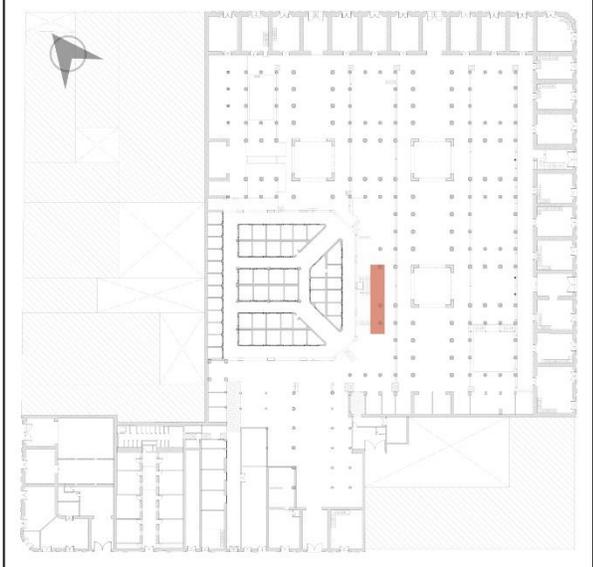
COMERCIO		DETERIOROS PRESENTES			
	suciedad y corrosión		Corrosión y descomposición Corrosión y descomposición Falta de material, suciedad y corrosión

USO:		ESTADO			
	BUENO	REGULAR	MALO	BUENO	REGULAR	MALO
ELEMENTOS CONSTRUCTIVOS		CARACTERÍSTICAS				
PISOS	Piso en cemento					
MUROS	Inexistente					
Columnas	Columnas en ladrillo, con revestimiento de cal y arena					
ESTRUCTURA DE CUBIERTA	Estructura caña brava					
MANTO DE CUBIERTA	Teja de barro española					
CARPINTERIA	Inexistente					
Escaleras	Inexistente					
Otros

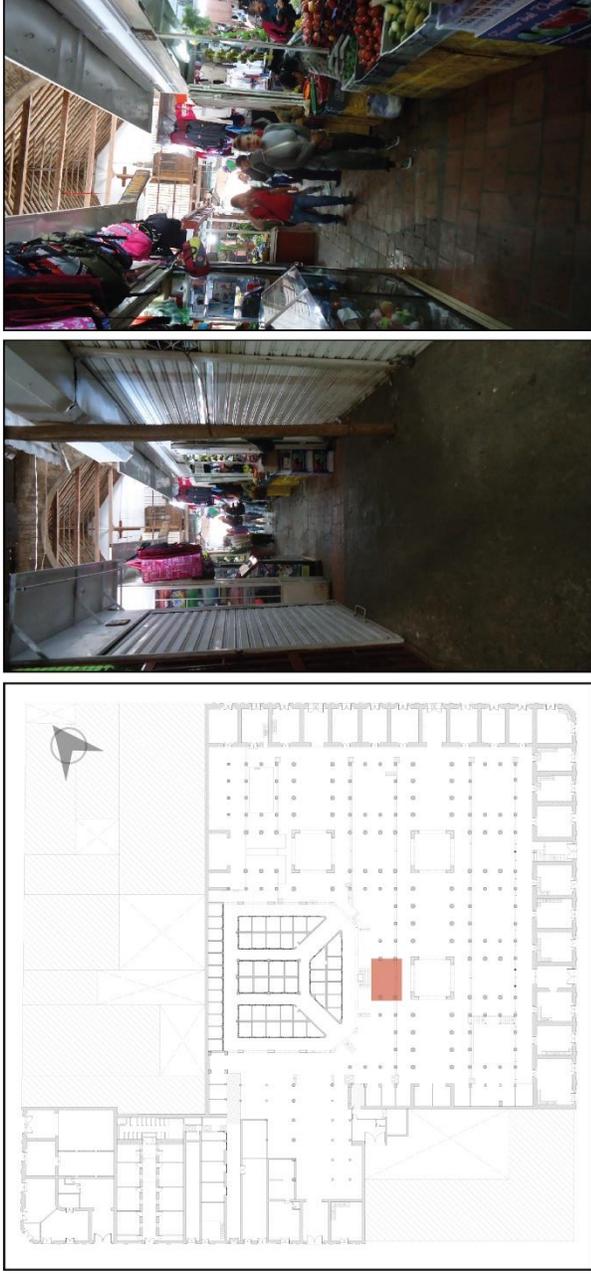
FUENTE 155 AUTORES,2019

ELEMENTOS CONSTRUCTIVOS	CARACTERÍSTICAS	USO:		COMERCIO		POSIBLES CAUSAS DE DETERIORO
		BUENO	REGULAR	MALO	MIXTO	
		ESTADO		DETERIOROS PRESENTES		
PISOS	Tableta de barro cocido 25/25 con junta de 1 cm. color rojo		X			Desgaste por uso y falta de mantenimiento
MUROS	Inexistente					Posibles golpes y falta de mantenimiento
Columnas	Columnas en ladrillo, con revestimiento de cal y arena		X			Corrosion y descomposicion
ESTRUCTURA DE CUBIERTA	Estructura caña brava		X			Corrosion y descomposicion
MANTO DE CUBIERTA	Teja de barro española		X			Faltante de material, suciedad y corrosion
CARPINTERIA	Inexistente					
Escaleras	Inexistente					
Otros
