AUXILIAR DE RESIDENTE DE OBRA COMO INGENIERA CIVIL, PARA LA  
SUPERVISIÓN, CONTROL Y SEGUIMIENTO DEL CONTRATO  
" ESTABILIZACIÓN RECONSTRUCCIÓN Y PROTECCIÓN DE A LÍNEA DE  
CONDUCCIÓN DE ACUEDUCTO DE PAMPLONA, DEPARTAMENTO DE NORTE  
DE SANTANDER "

UNIVERSIDAD DE PAMPLONA  
FACULTAD DE INGENIERÍAS Y ARQUITECTURA  
DEPARTAMENTO DE INGENIERÍAS CIVIL Y AMBIENTAL  
PROGRAMA DE INGENIERÍA CIVIL  
PAMPLONA  
2016

El presente trabajo corresponde a una recopilación de los informes quincenales entregados durante la práctica empresarial la cual se basó como auxiliar de residente, para la supervisión, control y seguimiento del contrato de obra no. 0292 correspondiente a la estabilización reconstrucción y protección de la línea de conducción de acueducto de Pamplona, departamento de Norte de Santander "

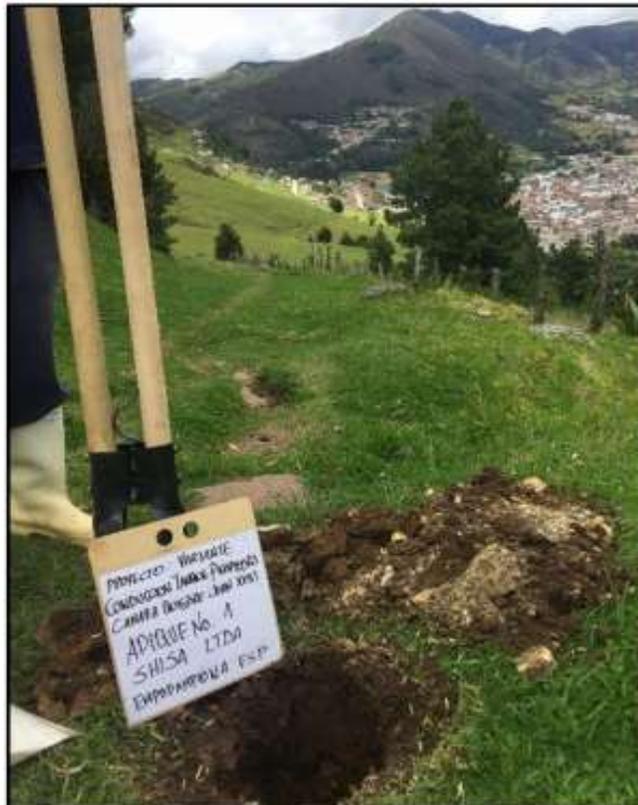
Figura 8 Apique N° 1

Apique N° 1. Se observa una arcilla ligera con arena de color amarillo con gris de plasticidad media. Ver anexo A Resultado de Ensayos de Laboratorio.

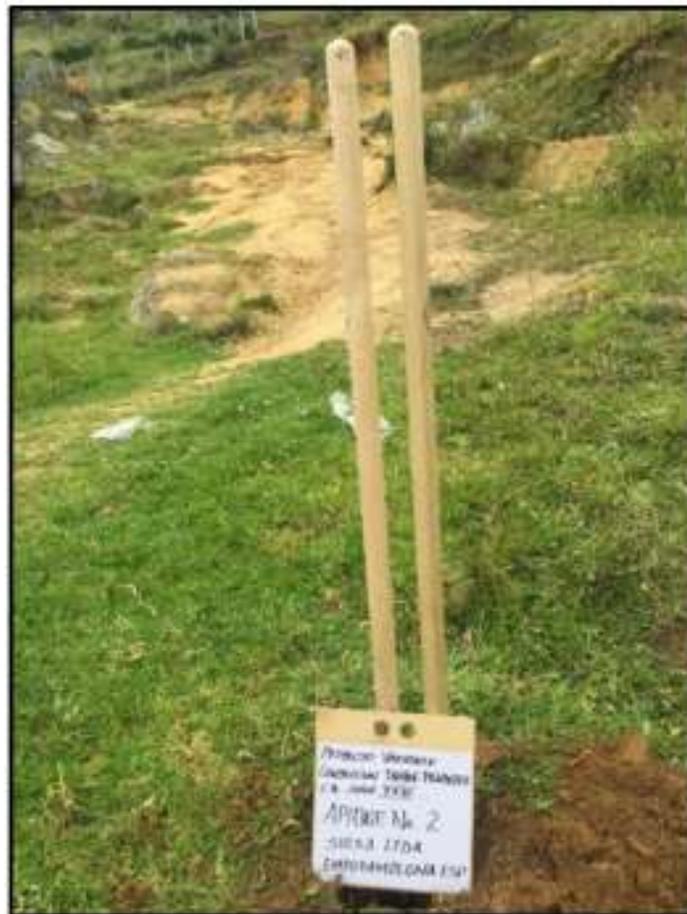
Figura 9 Apique N° 2

Apique N° 2. Se observa una arcilla ligera con arena de color amarillo con gris de plasticidad media Ver Anexo B Resultado de Ensayos de Laboratorio.

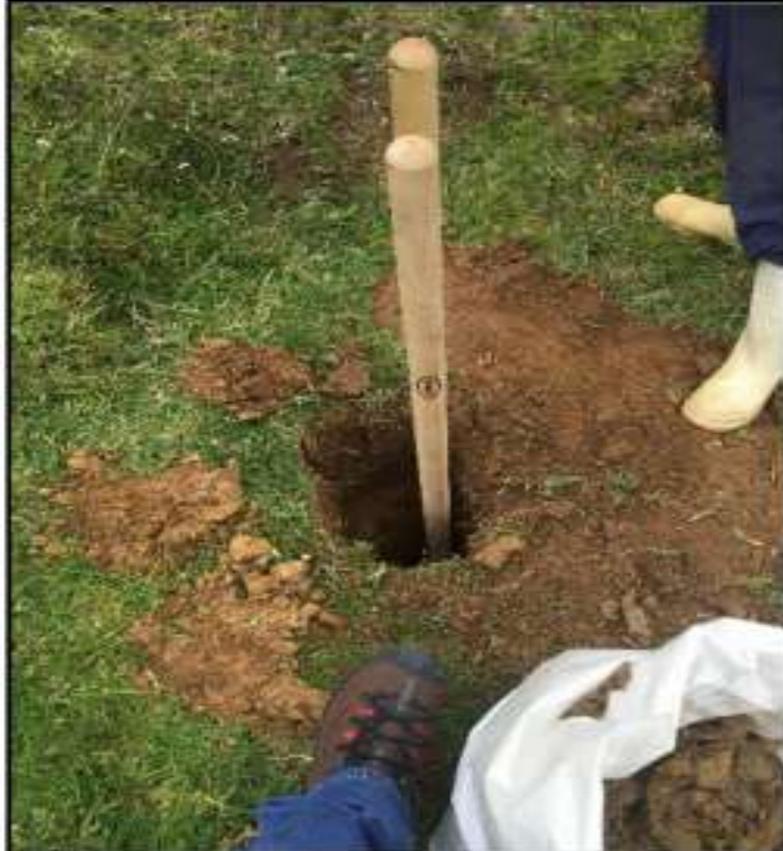
Figura 10 Apique N° 3

Apique N° 3. Se observa una arcilla ligera con arena de color amarillo con gris de plasticidad media Ver Anexo C Resultado de Ensayos de Laboratorio.

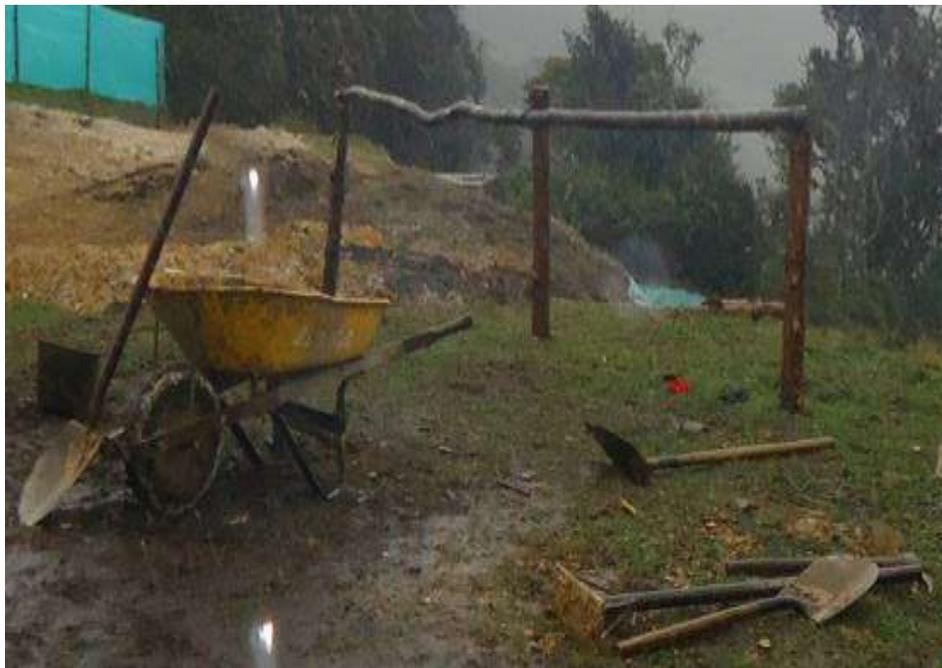
Figura 30 estado de las herramientas

En la inspección realizada se observó que la herramienta en general se encuentra en buen estado.

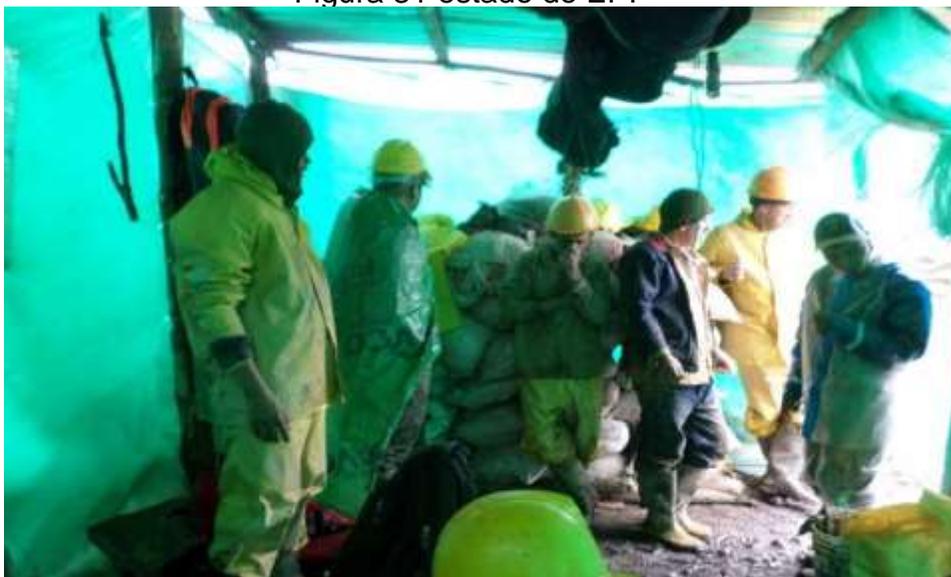
Figura 31 estado de EPP

Otra de las inspecciones realizadas fue la de verificación del estado de EPP de cada uno de los trabajadores de la obra.

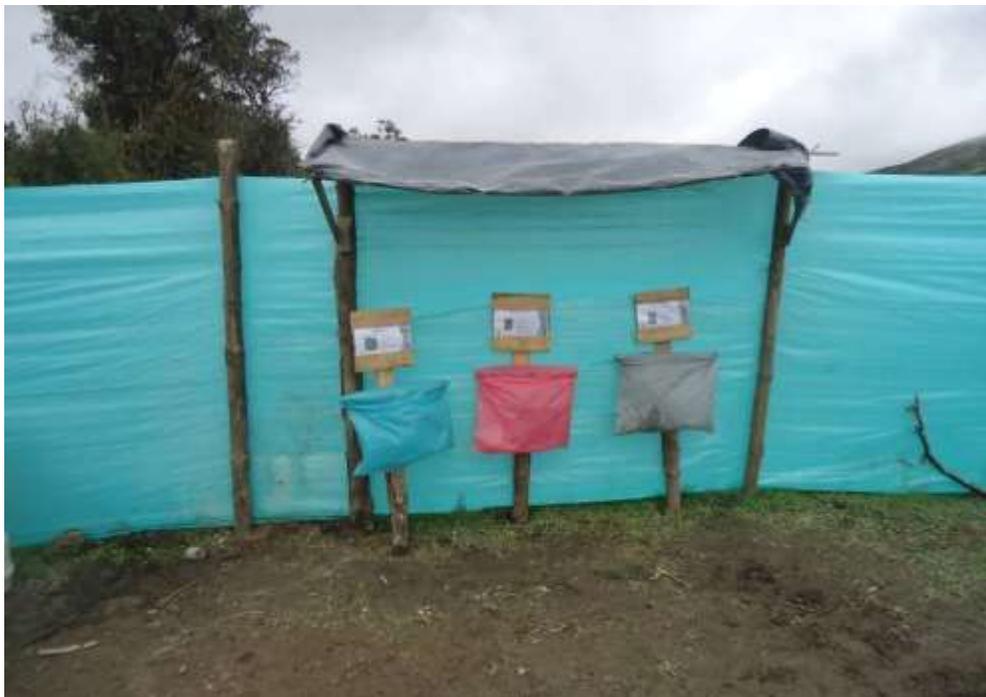
Figura 32 MANEJO DE RESIDUOS

Como compromiso del mes anterior había quedado rotular cada uno de los depósitos de almacenamiento de residuos sólidos, aspecto que fue cumplido como se observa en las siguientes imágenes:

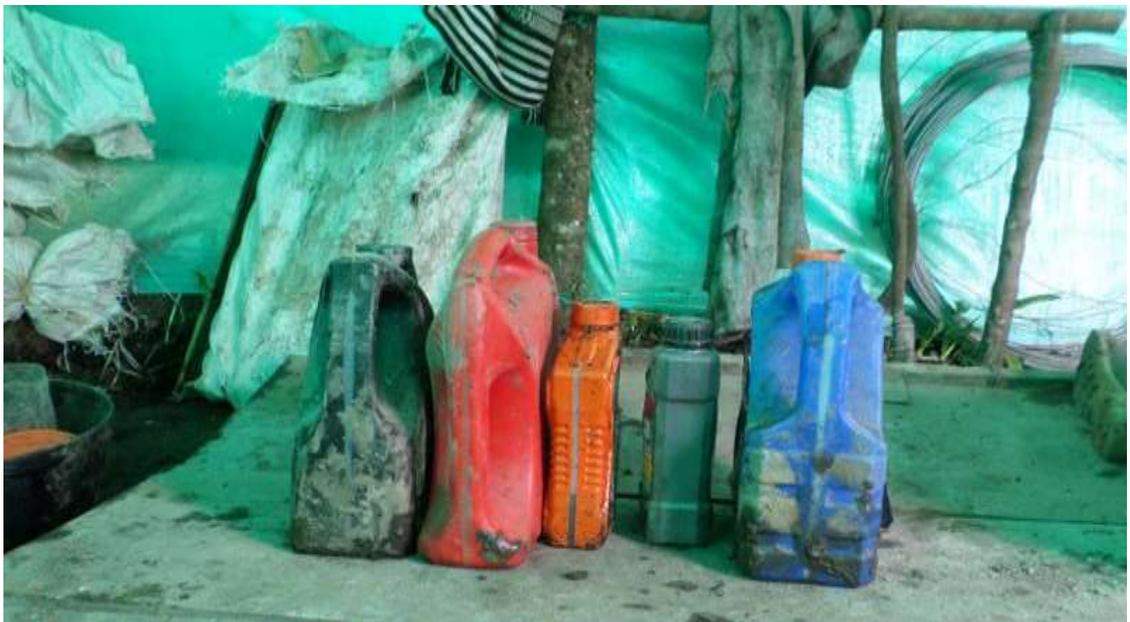
Figura 33 SUSTANCIAS PELIGROSAS

Durante este mes se realizó charla a cerca de la manipulación de sustancias peligrosas que se manipularan en las actividades de obra, así mismo se observa en la siguiente imagen que se encuentran sobre una base de madera evitando su contacto directo con el suelo. Las hojas de seguridad respectivas se anexan al informe.

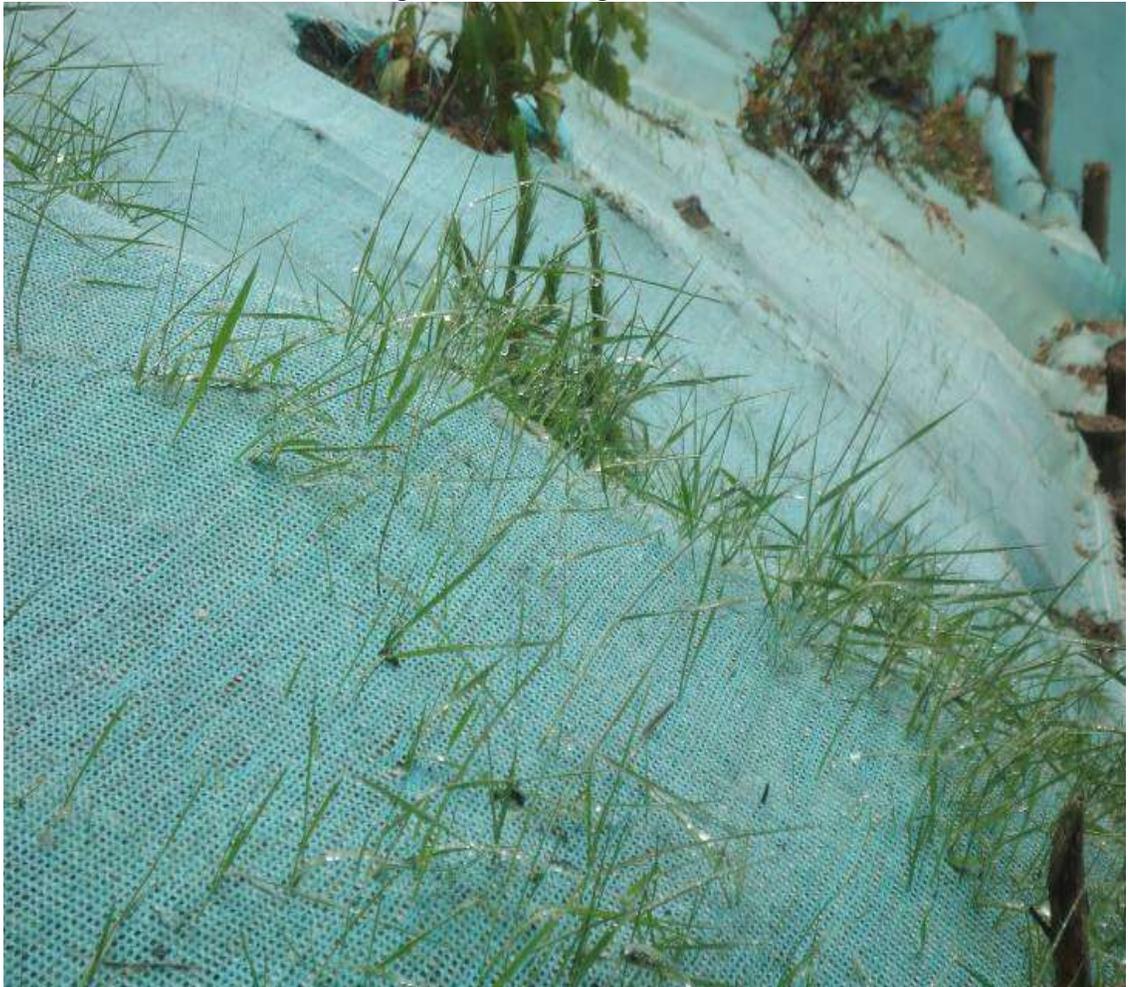
Figura 34. Revegetalización

Durante este mes se dio continuidad a las actividades de reforestación con especies nativas como se puede observar en las siguientes imágenes:
