PABELLÓN SAN MATEO

INVESTIGACIÓN DEL BIC-PABELLON DE LAS CARNES DE LA PLAZA SAN MATEO, A PARTIR DE UNA POSICIÓN TEORICA PROPIA FRENTE A LA INTERVENCIÓN DE BIENES DE INTERÉS PATRIMONIAL

Propuesta inicial de proyecto investigativo (Patrimonio)

Universidad de Pamplona

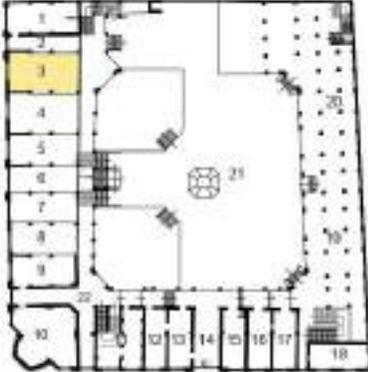
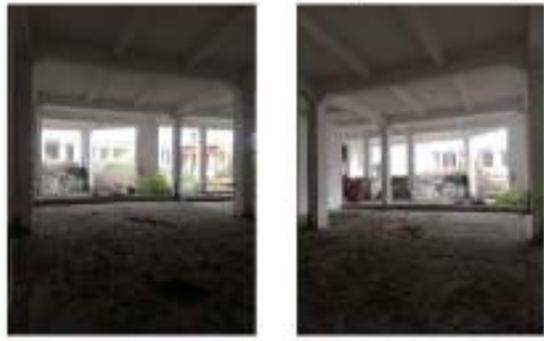
22.4 (FRC-003)

DESCRIPCIÓN DEL PROYECTO						
ELEMENTOS CONSTRUCTIVOS	DESCRIPCIÓN	ESTADO			DETERIORO	CAUSA
		B	R	M		
PISOS	EL PISO ES EN FRASCO DE CONCRETO			X	SE EVIDENCIA MOHO SUPERFICIAL Y SUCIEDAD	ES DEBIDO A LA HUMEDAD ACCIDENTE Y LA FALTA DE MANTENIMIENTO
MUROS	LOS MUROS SON CONSTRUIDOS DE LADRILLOS EN UN SISTEMA DE MAMPUESTA		X		SE EVIDENCIA MANCHAS Y SUCIEDAD	ES DEBIDO A LA FILTRACIONES DE AGUA Y FALTA DE MANTENIMIENTO
ELEMENTOS CARPINTERIA	PUERTAS			X	NO HAY PUERTA Y SON SELLADAS EN LADRILLO	SON SELLADAS POR LA INSEGURIDAD Y POR LA INYACIÓ DEL VIENTO
	VENTANA					
ELEMENTOS ESTRUCTURALES	COLUMNA	LA ESTRUCTURA ES EN CONCRETO ARMADO EN SISTEMA APORTEGADO		X	SE EVIDENCIA DEGRADACIÓN DE MATERIAL EN UNA COLUMNA	ES DEBIDO AL DETERIORO DE LOS MATERIALES Y LA FILTRACIÓN DE AGUA

VIGAS	LA ESTRUCTURA ES EN CONCRETO ARMADO EN SISTEMA APORTEGADO		X	SE EVIDENCIA SUCIEDAD Y MANCHAS	ES DEBIDO A LA FILTRACIÓN DE AGUA
	ENTRE PLACA	LA ESTRUCTURA ES EN CONCRETO ARMADO EN SISTEMA APORTEGADO		X	SE EVIDENCIA SUCIEDAD Y MANCHAS	ES DEBIDO A LA FILTRACIÓN DE AGUA
	ESCALERA					
OBSERVACIONES:					FECHA: 07/05/2021

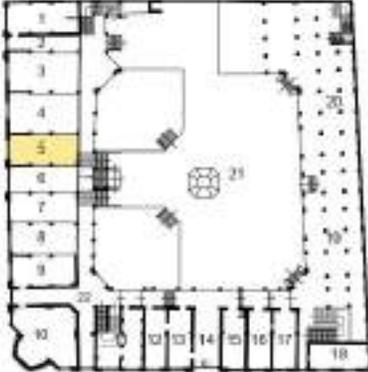
PABELLÓN DE LAS CARNES		UNIVERSIDAD DE PAMPLONA					
FICHA DE REGISTRO Y CALIFICACIÓN							
APO: ELIANA QUINERO		YIMMY ESCANDON		FRC - 005			
DESCRIPCIÓN DEL PROYECTO							
PLANO GENERAL	PLANTA DEL PRIMER PISO	FOTOGRAFÍA: YIMMY ESCANDON

DESCRIPCIÓN DEL PROYECTO							
ELEMENTOS CONSTRUCTIVOS	DESCRIPCIÓN	ESTADO			DETERIORO	CAUSA	
		B	R	M			
PISOS	EL PISO ES EN FRASCO DE CONCRETO			X	SE EVIDENCIA MOHO SUPERFICIAL Y SUCIEDAD	ES DEBIDO A LA HUMEDAD ACCIDENTE Y LA FALTA DE MANTENIMIENTO	
MUROS	LOS MUROS SON CONSTRUIDOS DE LADRILLOS EN UN SISTEMA DE MAMPUESTA		X		SE EVIDENCIA MANCHAS Y SUCIEDAD	ES DEBIDO A LA FILTRACIONES DE AGUA Y FALTA DE MANTENIMIENTO	
ELEMENTOS CARPINTERIA	PUERTAS			X	NO HAY PUERTA Y SON SELLADAS EN LADRILLO	SON SELLADAS POR LA INSEGURIDAD Y POR LA INVASIÓN DEL INSECTO	
	VENTANA						
ELEMENTOS ESTRUCTURALES	COLUMNA	LA ESTRUCTURA ES EN CONCRETO ARMADO EN SISTEMA APORTEGADO		X	SE EVIDENCIA SUCIEDAD Y MANCHAS	ES DEBIDO A LA FILTRACIÓN DE AGUA

VIGAS	LA ESTRUCTURA ES EN CONCRETO ARMADO EN SISTEMA APORTEGADO			X	SE EVIDENCIA DESPLOME DE MATERIAL EN UNA VIGA	ES DEBIDO AL DETERIORO DE LOS MATERIALES Y LA FILTRACIÓN DE AGUA
	ENTRE PLACA	LA ESTRUCTURA ES EN CONCRETO ARMADO EN SISTEMA APORTEGADO			X	SE EVIDENCIA DESPLOME DEL MATERIAL, MANCHA DE HUMEDAD Y MOHO	ES DEBIDO AL DETERIORO DE LOS MATERIALES Y LA FILTRACIÓN DE AGUA
	ESCALERA						
OBSERVACIONES:					FECHA: 07/05/2021

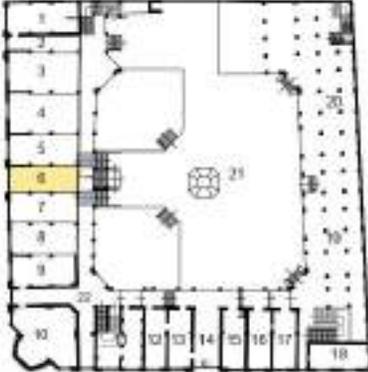
PABELLÓN DE LAS CARNES		UNIVERSIDAD DE PAMPLONA				
FICHA DE REGISTRO Y CALIFICACIÓN						
APO: ELIANA QUIÑERO		YIMMY ESCANDÓN		FRC - 006		
DESCRIPCIÓN DEL PROYECTO						
PLANO GENERAL	PLANTA DEL PRIMER PISO	FOTOGRAFÍA: YIMMY ESCANDÓN

DESCRIPCIÓN DEL PROYECTO						
ELEMENTOS CONSTRUCTIVOS	DESCRIPCIÓN	ESTADO			DETERIORO	CAUSA
		B	R	M		
PISOS	EL PISO ES EN FRASCO DE CONCRETO			X	SE EVIDENCIA MOHO SUPERFICIAL Y SUCIEDAD	ES DEBIDO A LA HUMEDAD ACCIDENTE Y LA FALTA DE MANTENIMIENTO
MUROS	LOS MUROS SON CONSTRUJOS DE LADRILLOS EN UN SISTEMA DE MAMPUESTA			X	SE EVIDENCIA MANCHAS, HUMEDAD Y SUCIEDAD	ES DEBIDO A LA FILTRACIONES DE AGUA Y FALTA DE MANTENIMIENTO
ELEMENTOS CARPINTERIA	PUERTAS			X	NO HAY PUERTA Y SON SELLADAS EN LADRILLO	SON SELLADAS POR LA INSEGURIDAD Y POR LA INYAGÓN DEL INAHABLE
	VENTANA					
ELEMENTOS ESTRUCTURALES	COLUMNA	LA ESTRUCTURA ES EN CONCRETO ARMADO EN SISTEMA APORTEGADO		X	SE EVIDENCIA DESPLOME DE MATERIAL EN UNA COLUMNA	ES DEBIDO AL DETERIORO DE LOS MATERIALES Y LA FILTRACIÓN DE AGUA.

VIGAS	LA ESTRUCTURA ES EN CONCRETO ARMADO EN SISTEMA APORTEGADO		X	SE EVIDENCIA DESPLOME DE MATERIAL EN UNA VIGA	ES DEBIDO AL DETERIORO DE LOS MATERIALES Y LA FILTRACIÓN DE AGUA.
	ENTRE PLACA	LA ESTRUCTURA ES EN CONCRETO ARMADO EN SISTEMA APORTEGADO		X	SE EVIDENCIA DESPLOME DEL MATERIAL, MANCHA DE HUMEDAD Y MOHO	ES DEBIDO AL DETERIORO DE LOS MATERIALES Y LA FILTRACIÓN DE AGUA.
	ESCALERA	LA ESTRUCTURA ES EN CONCRETO ARMADO		X	MANCHA DE HUMEDAD Y MOHO	ES DEBIDO A LA FILTRACIÓN DE AGUA.
OBSERVACIONES:					FECHA: 07/05/2021

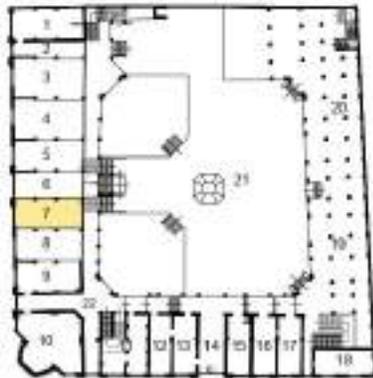
ELEMENTOS CONSTRUCTIVOS	DESCRIPCIÓN	ESTADO			DETERIORO	CAUSA
		B	R	M		
PISOS	EL PISO ES EN FRASCO DE CONCRETO			X	SE EVIDENCIA MOHO SUPERFICIAL Y SUCIEDAD	ES DEBIDO A LA HUMEDAD ACCIDENTE Y LA FALTA DE MANTENIMIENTO
MUROS	LOS MUROS SON CONSTRUJOS DE LADRILLOS EN UN SISTEMA DE MAMPUESTA		X		SE EVIDENCIA MANCHAS Y SUCIEDAD	ES DEBIDO A LA FILTRACIONES DE AGUA Y FALTA DE MANTENIMIENTO
ELEMENTOS CARPINTERIA	PUERTAS			X	NO HAY PUERTA Y SON SELLADAS EN LADRILLO	SON SELLADAS POR LA INSEGURIDAD Y POR LA INVASIÓN DEL INMUEBLE
	VENTANA			X	NO HAY HUELLA AL REGISTRO DE ALGUNA ELEMENTO DE CARPINTERIA	PUEDEN SER POR EL ABANDONO Y EL DETERIORO DEL INMUEBLE
ELEMENTOS ESTRUCTURALES	COLUMNA			X	SE EVIDENCIA DESPLOME DE MATERIAL EN DOS COLUMNAS	ES DEBIDO AL DETERIORO DE LOS MATERIALES Y LA FILTRACION DE AGUA
	VIGAS			X	SE EVIDENCIA DESPLOME DE MATERIAL EN UNA VIGA	ES DEBIDO AL DETERIORO DE LOS MATERIALES Y LA FILTRACION DE AGUA

ENTRE PLACA			X	SE EVIDENCIA DESPLOME DEL MATERIAL, MANCHA DE HUMEDAD Y MOHO	ES DEBIDO AL DETERIORO DE LOS MATERIALES Y LA FILTRACION DE AGUA
	ESCALERA

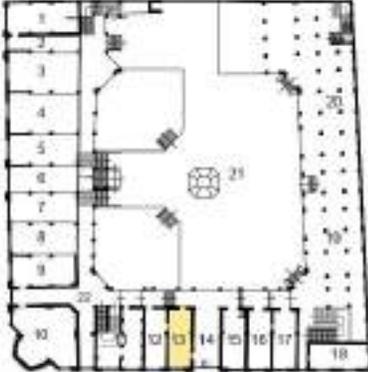
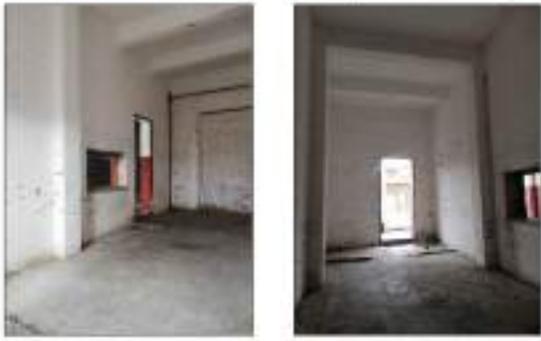
PABELLÓN DE LAS CARNES		UNIVERSIDAD DE PAMPLONA				
FICHA DE REGISTRO Y CALIFICACIÓN						
APO: ELIANA QUINERO		YIMMY ESCANDON		DISEÑOS		
				FRC - 013		
DESCRIPCIÓN DEL PROYECTO						
PLANO GENERAL	PLANTA DEL PRIMER PISO	FOTOGRAFÍA: YIMMY ESCANDON

DESCRIPCIÓN DEL PROYECTO						
ELEMENTOS CONSTRUCTIVOS	DESCRIPCIÓN	ESTADO			DETERIORO	CAUSA
		B	R	M		
PISOS	EL PISO ES EN FRASCO DE CONCRETO	X			SE EVIDENCIA SUCIEDAD	ES DEBIDO A LA FALTA DE MANTENIMIENTO
MUROS	LOS MUROS SON CONSTRUIDOS DE LADRILLOS EN UN SISTEMA DE MAMPUESTA			X	SE EVIDENCIA MANCHAS Y SUCIEDAD	ES DEBIDO A LA FALTA DE MANTENIMIENTO
ELEMENTOS CARPINTERIA	PUERTAS			X	NO HAY PUERTA Y SON SELLADAS EN LADRILLO	POR EL DETERIORO Y EL ABANDONO DEL INMUEBLE
	VENTANA					
ELEMENTOS ESTRUCTURALES	COLUMNA		X		SE EVIDENCIA MAL ESTADO DE LA PINTURA	ES DEBIDO A LA FALTA DE MANTENIMIENTO
	VIGAS		X		SE EVIDENCIA MAL ESTADO DE LA PINTURA	ES DEBIDO A LA FALTA DE MANTENIMIENTO

ENTRE PLACA		X		SE EVIDENCIA MAL ESTADO DE LA PINTURA	ES DEBIDO A LA FALTA DE MANTENIMIENTO
	ESCALERA					
OBSERVACIONES:				FECHA: 07/05/2021

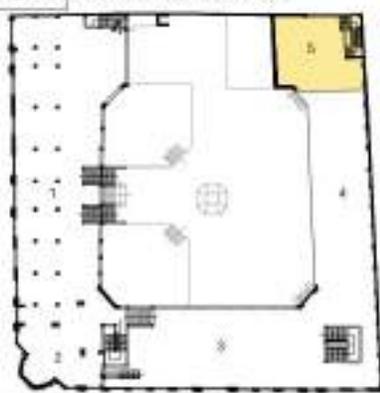
PABELLÓN DE LAS CARNES		UNIVERSIDAD DE PAMPLONA				
FICHA DE REGISTRO Y CALIFICACIÓN						
APO: ELIANA QUINERO		YIMMY ESCANDON		DISEÑOS		
				FRC - 027		
DESCRIPCIÓN DEL PROYECTO						
PLANO GENERAL	PLANTA DEL SEGUNDO PISO	FOTOGRAFIA: YIMMY ESCANDON		REGISTRO FOTOGRAFICO

VISTA IZQUIERDA POSTERIOR		VISTA DERECHA FRONTAL		
DESCRIPCIÓN DEL PROYECTO						
ELEMENTOS CONSTRUCTIVOS	DESCRIPCION	ESTADO			DETERIORO	CAUSA
		B	R	M		
PISOS	EL PISO ES EN FRASCO DE CONCRETO, CON UN REVESTIMIENTO DE TELA ASFÁLTICA			X	SE EVIDENCIA GRIETAS Y SUCIEDAD	ES DEBIDO A LA FALTA DE MANTENIMIENTO
MUROS	LOS MUROS SON CONSTRUJOS DE LADRILLOS EN UN SISTEMA DE MAMPUESTA		X		SE EVIDENCIA MANCHAS Y SUCIEDAD	ES DEBIDO A LA FILTRACIONES DE AGUA Y FALTA DE MANTENIMIENTO
ELEMENTOS CARPINTERIA	PUERTAS					
	VENTANA	SE LO ENCONTRAMOS LOS VIDOS Y SE ENCUENTRA HUELLAS DE MANOS DE MADERA			X	NO HAY PUERTA Y SON SELLADAS EN LADRILLO

ELEMENTOS ESTRUCTURALES	COLUMNA					
	VIGAS					
	ENTRE PLACA					
	ESCALERA	LA ESTRUCTURA ES EN CONCRETO ARMADO		X		SE EVIDENCIA MANCHA DE HUMEDAD Y MOHO
OBSERVACIONES:				FECHA: 07/05/2021
