**PRÁCTICA EMPRESARIAL COMO AUXILIAR RESIDENTE DE OBRA PARA LA  
SUPERVISIÓN Y SEGUIMIENTO DE LA CONSTRUCCIÓN DE OBRAS DE  
MITIGACIÓN DEL RIESGO EN MURO DE PROTECCIÓN CON GAVIONES EN EL  
MUNICIPIO DE EL MOLINO - LA GUAJIRA.**

**FACULTAD DE INGENIERIAS Y ARQUITECTURA  
DEPARTAMENTO DE INGENIERÍA  
PROGRAMA INGENIERÍA CIVIL**

**UNIVERSIDAD DE PAMPLONA  
PAMPLONA, 2022**

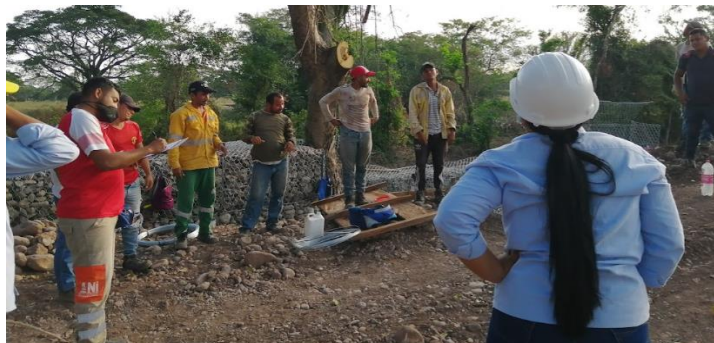
### Ilustración 8 Obreros sin dotación

Con el paso de las semanas se fue reintegrando el resto del personal de trabajo y se empezaron a observar las deficiencias en el suministro de la indumentaria. La siso contratada por el contratista manifestaba que a algunas cuadrillas se les daba la dotación y los trabajadores seguían asistiendo con los elementos desgastados, sin embargo, algunas cuadrillas comunicaban que a ellos no se les había suministrado dotación.

Todas las situaciones observadas en obra en donde no se aplicaban las normas de seguridad en el trabajo fueron planteadas en los comités desarrollados, la dotación de las cuadrillas fue un tema conflictivo en el transcurso de las prácticas, así como también la afiliación al arl.

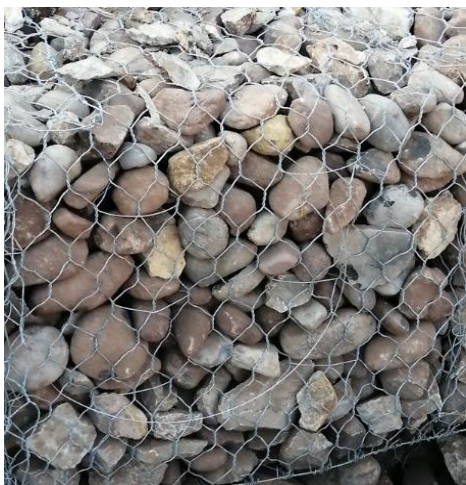
**Ilustración 13** Diámetros de las rocas

Inicialmente se le realizó una inspección visual al primer tramo del muro donde se notaron unos errores relacionados con el diámetro de la roca, estas eran de menor diámetro que la malla en la parte superior de los gaviones, por lo tanto, se podían salir.

Teniendo esto en cuenta, se realizó la recomendación a el contratista en un comité de obra y el residente a cargo socializó el tema con los obreros para que tuvieran esto en cuenta en la continuidad del muro, sin embargo, realizando la inspección en los siguientes tramos se notaron los mismos errores como se muestra en la ilustración 16.

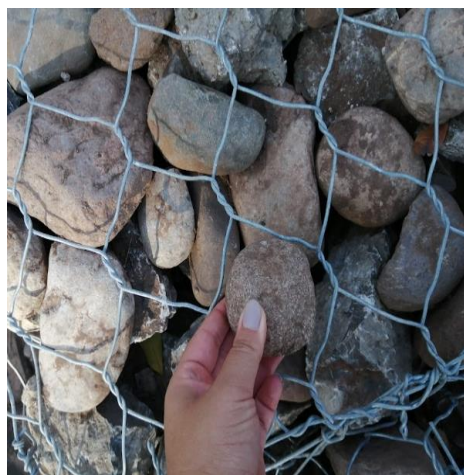
**Ilustración 14** Diámetro inferior al diámetro de la malla

En base a la ilustración 17 es posible identificar que, si la malla tiene una abertura de 10 cm, el material del relleno del gavión debe superar ese diámetro para que no se salga y no desestabilice el gavión.

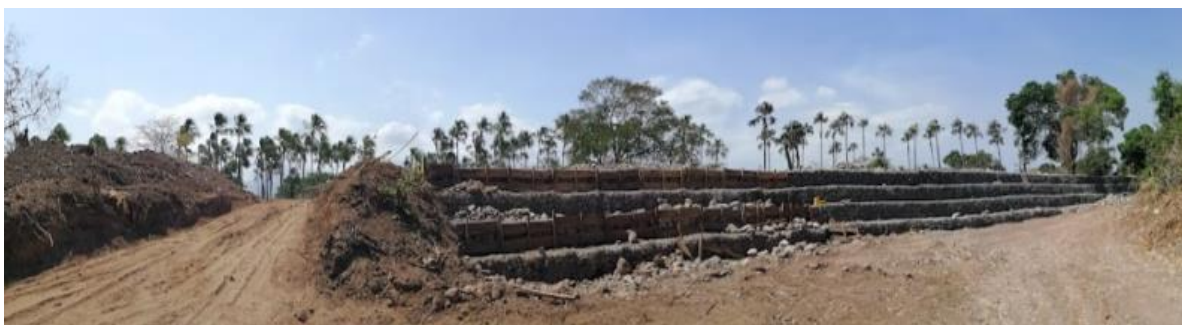
**Ilustración 19 Ausencia de rocas**

La mayoría de las veces la obra se detuvo por imprevistos relacionados con el suministro de los materiales, se presentaron varios inconvenientes con las piedras destinadas al relleno de los gaviones.

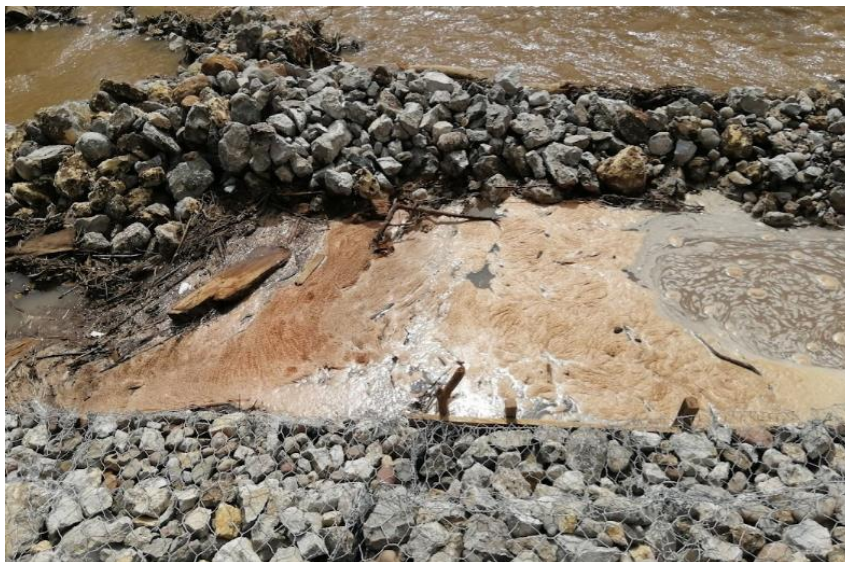
**Ilustración 21 Lodo en la base del muro**

Otros de los imprevistos que se presentaron el mes de abril fueron las frecuentes lluvias que llevaron a que el río retomara su caudal, este se elevó tanto que tapó varios pisos del muro en gaviones.

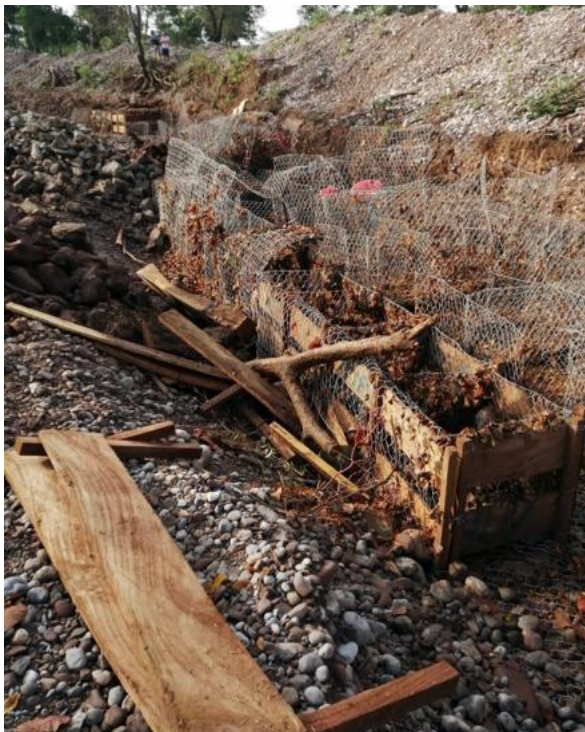
**Ilustración 23 Imprevisto por lluvias**

El río provocó arrastre de material destinado al relleno de los gaviones.

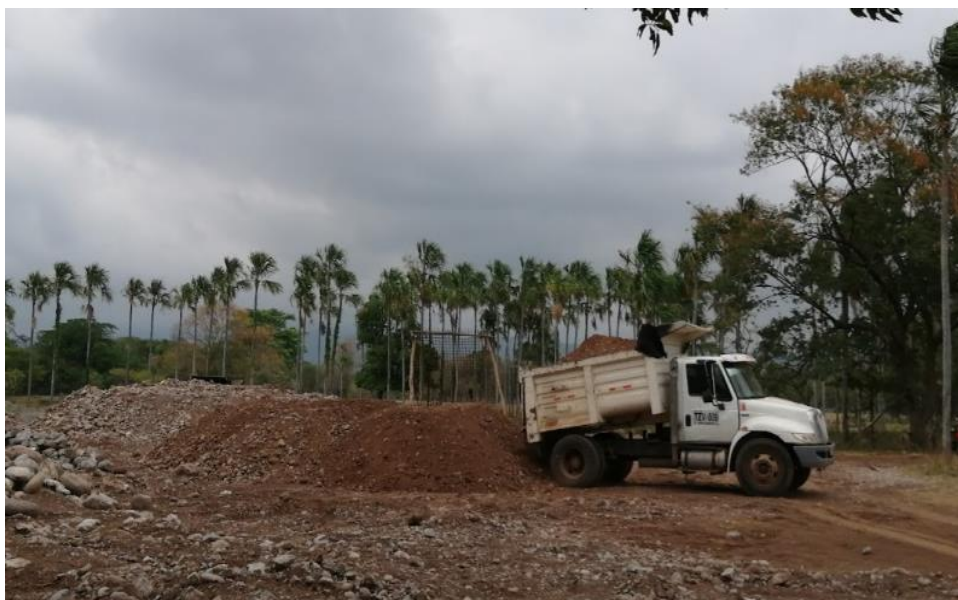
**Ilustración 24 Material para la conformación del jarrillón**

Según las especificaciones técnicas establecidas en el contrato el material con el que se construye el jarrillón debe cumplir con una granulometría específica y una compactación del 90% del ensayo de proctor modificado.

El material usado en obra no se encuentra ensayado, se realizó la sugerencia en comité de obra y citaron “La interventoría decidirá, a costa del contratista, sobre la necesidad de hacer

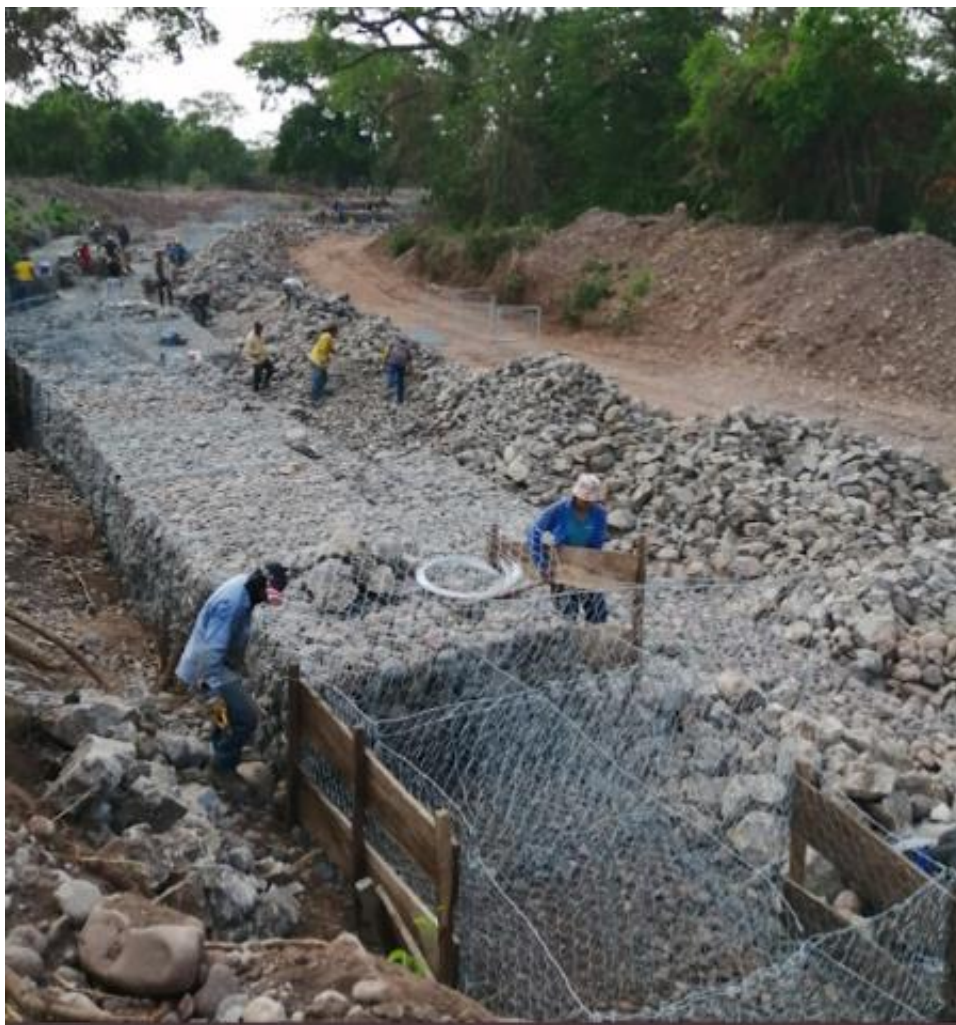
**Ilustración 25 Ausencia del geotextil**

Esta actividad debía realizarse alrededor de todo el recorrido lineal del muro en gaviones, se presentaron inconvenientes porque solo se estaba ubicando en la base de los gaviones y no en la parte trasera del muro, se hizo la recomendación al contratista debido a que el geotextil es un elemento importante para la retención del arrastre de finos.

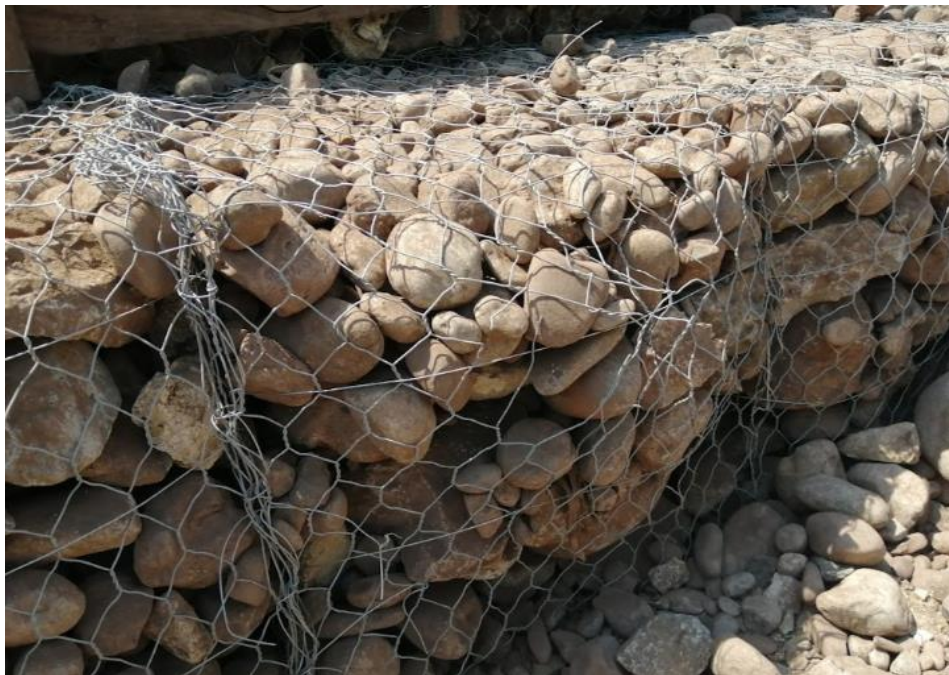
**Ilustración 33 Pandeo de la malla**

Antes de llenar con rocas los gaviones los obreros ubicaban las formaletas para evitar pandeos en el alambre y mantenerlo estable, en muchos tramos del muro de presentaron deformaciones en la malla como se puede observar en la ilustración 33.

Muchas de las cuadrillas no ubicaban las formaletas antes del relleno de los gaviones, se habló este tema en campo para que los obreros tuvieran esto en cuenta.
