Práctica empresarial como ingeniero auxiliar de residencia de obra y supervisión en las obras de Mantenimiento de muros y cubierta del centro Cultural Ramón Gonzales Valencia y Adecuación y Mantenimiento de Sedes educativas en el Municipio de Pamplona-Norte de Santander

Universidad de Pamplona
Facultad de Ingenierías y Arquitectura
Pamplona
2022

Proyecto de grado para optar al título de ingeniero civil

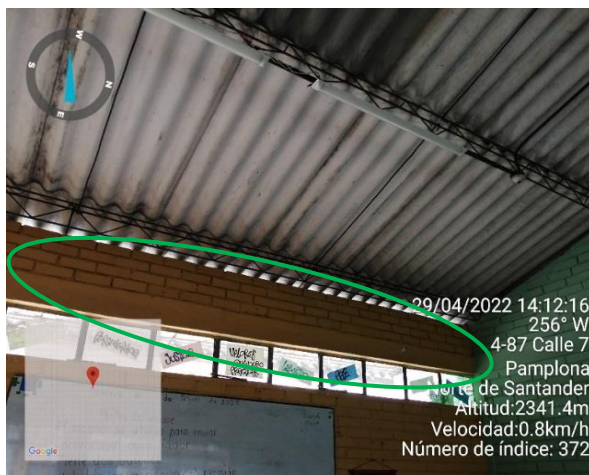
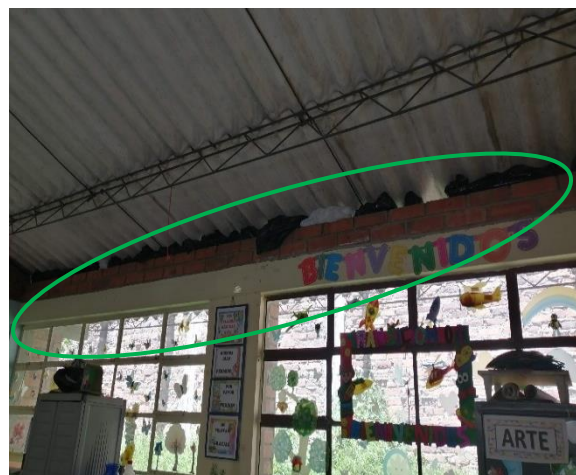
Figura 3.

También, se expresó por parte del cuerpo docente que en los salones del mismo bloque se presentaban problemas dada la entrada de palomas a los salones por el espacio entre el muro y la cubierta, razón por la cual era necesario realizar una actividad de revoque en todo el perímetro, en la figura 3 es posible observar lo descrito.

Zona de entrada de palomas a los salones

Esta actividad consiste en el sellado de los espacios entre la cubierta y el remate del muro en todo el perímetro de los salones empleando ladrillos y mortero con una dosificación 1:4, esto con el fin de evitar la entrada de palomas.

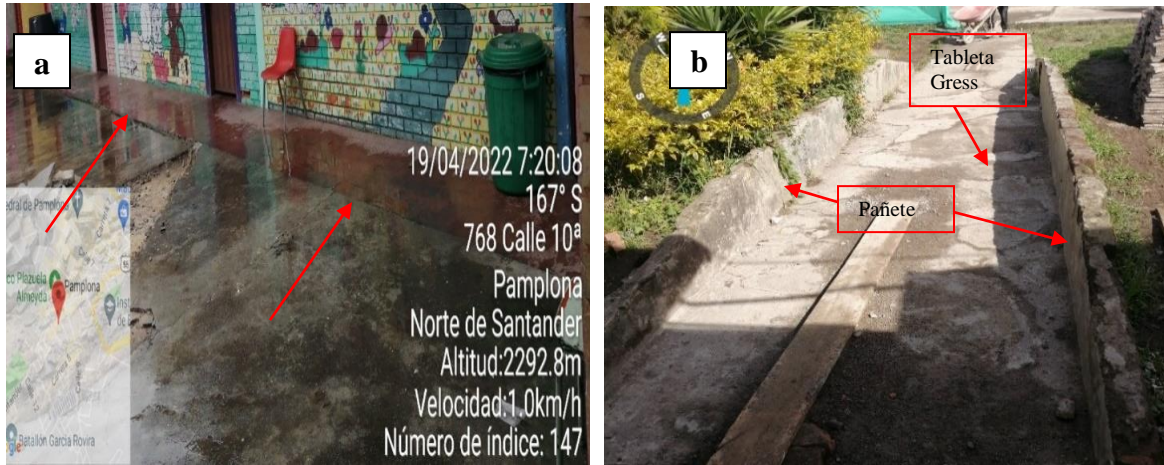
Figura 4.

En cuanto a pisos, se precisa demoler el piso en tableta roja debido a su estado de desgaste por el tiempo de uso y en la rampa de la entrada al bloque de transición.

Desgaste de tableta (a), rampa bloque de transición (b)

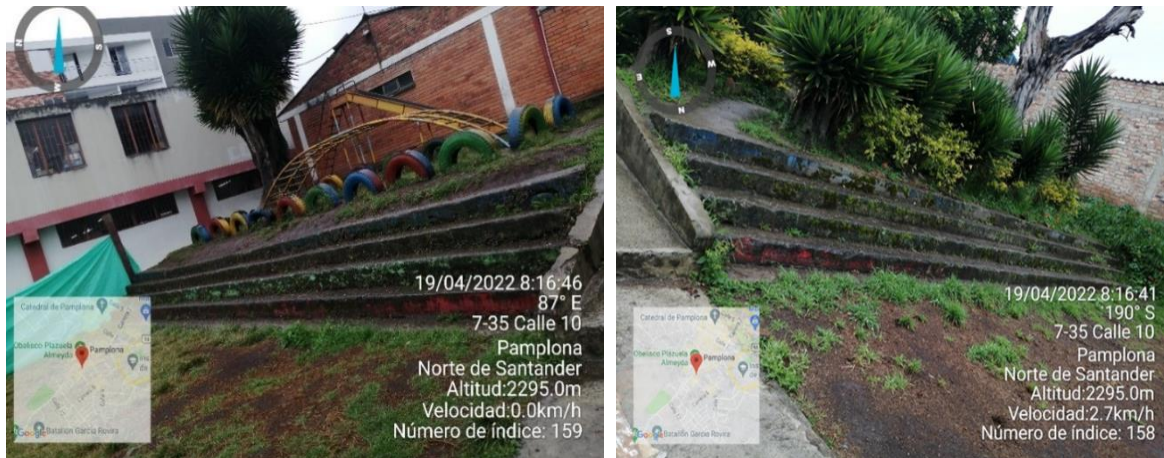
Figura 5.

Referente a las escaleras, se observa que debido al abandono y la falta de limpieza el concreto se ha ido deteriorando y ha crecido maleza en el perímetro, razón por la cual los estudiantes no le dan uso lo anterior se observa en la figura 5.

Estado general gradería

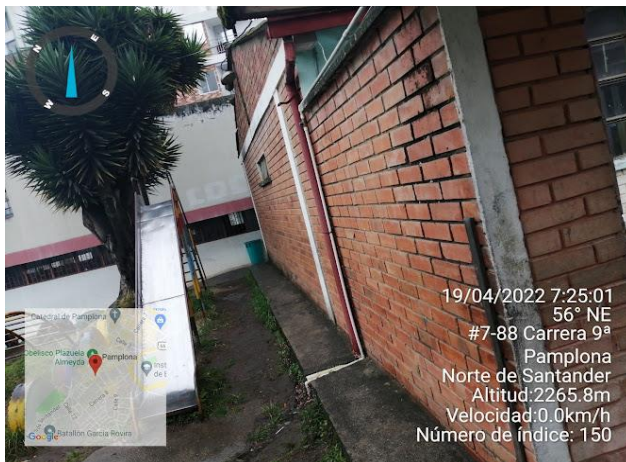
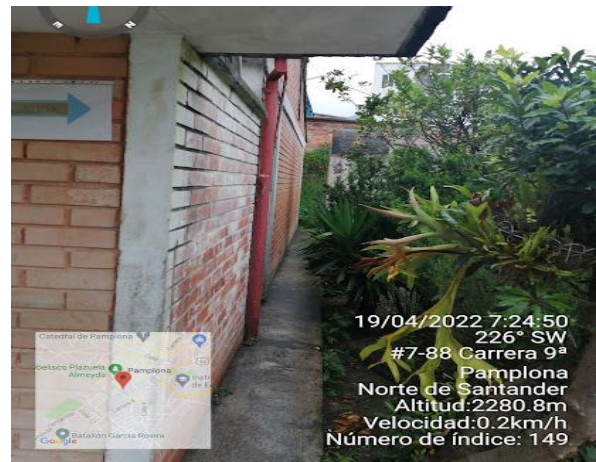
Figura 6.

Se solicitó por parte del rector y docentes unificar la fachada del bloque transición pañetar, estucar y pintar esta fachada (ver figura 6).

Fachada del bloque de transición

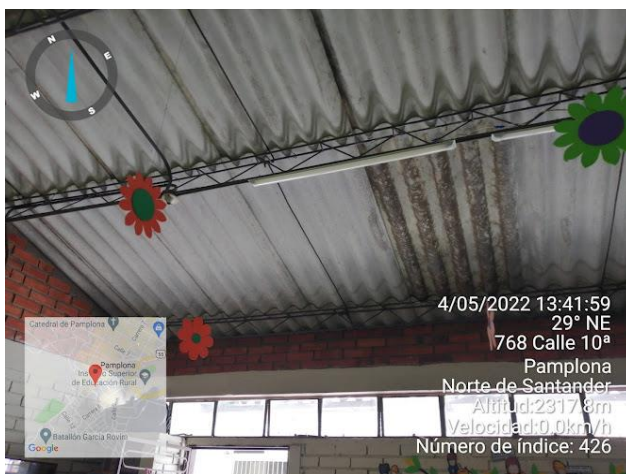
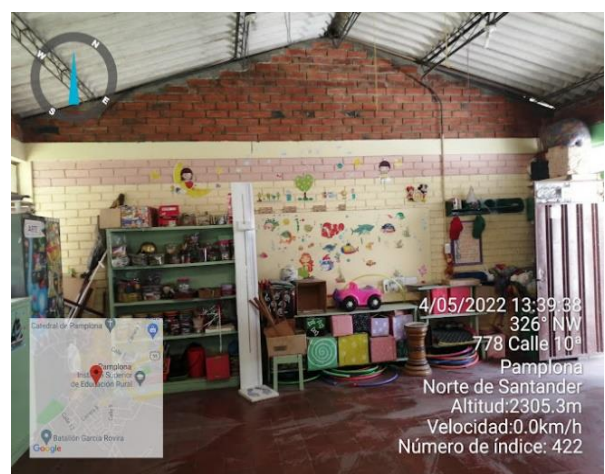
Figura 7.

En la figura 7.a se observa el estado de la cubierta interior de los salones por tanto se solicitó pintura, así como pintura en los muros interiores de los salones figura 7.b.

Estado de la pintura en la cubierta interior (a), muros interiores salones (b)

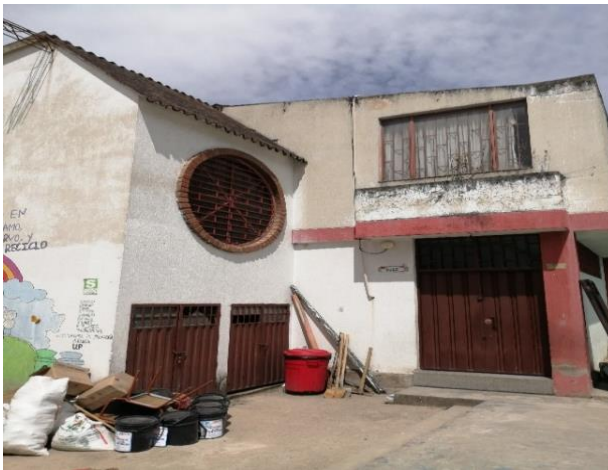
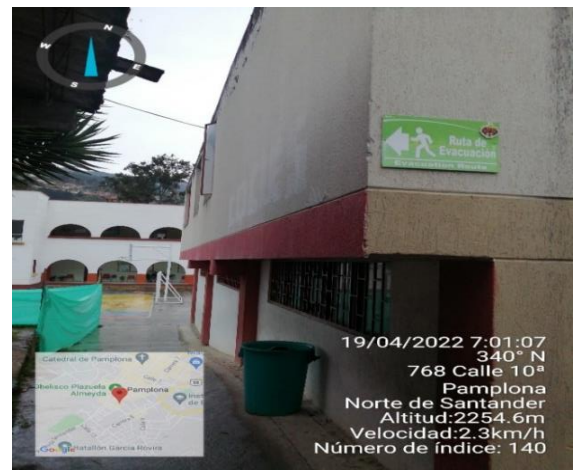
Figura 8.

Adicional, se solicitó pintura en los muros exteriores del denominado bloque administrativo figura 8, y en los muros a la vista del salón de segundo grado figura 9. a, así como el muro frente a este, figura 9. b.

Bloque administrativo

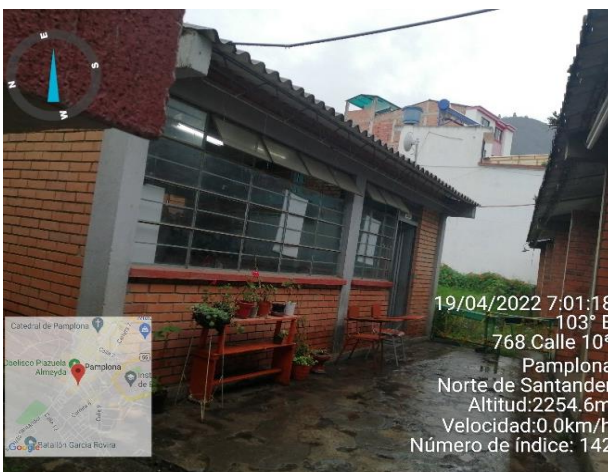
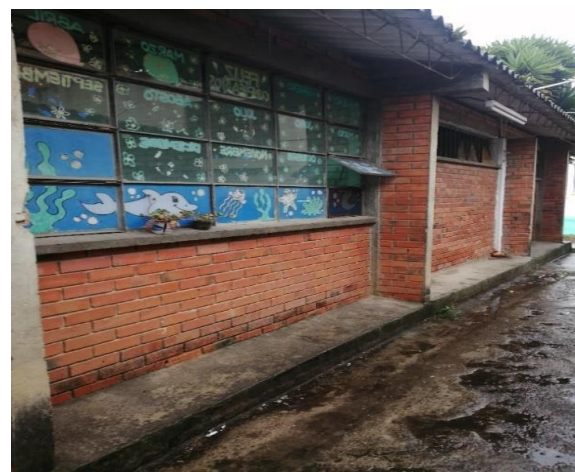
Figura 9.

Muros salón 2 grado (a), muro a la vista frente salón 2 grado (b)

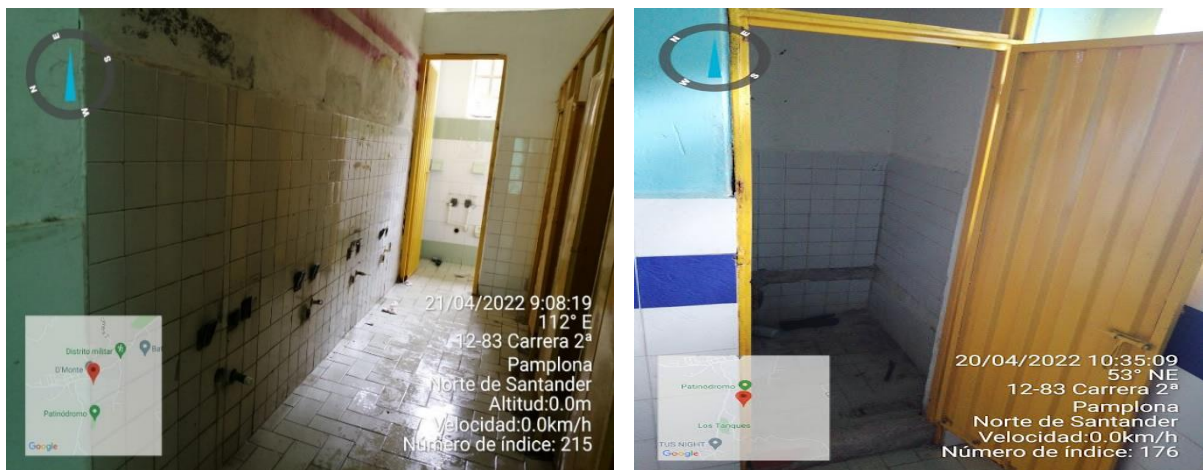
La intervención en esta sede se centrará en los baños ubicados en la primera planta, donde se observa deterioro en los marcos metálicos y en las puertas consistente en presencia de óxido. Sanitarios y lavamos cuyo tiempo de uso ha sido cumplido. En cuanto a la cerámica se tiene que la mayoría es anticuada, está en mal estado. En la figura 10 se observa el tipo de cerámica presente en los baños y el estado de los marcos y puertas:

Estado general de cerámica en muros, pisos y marcos

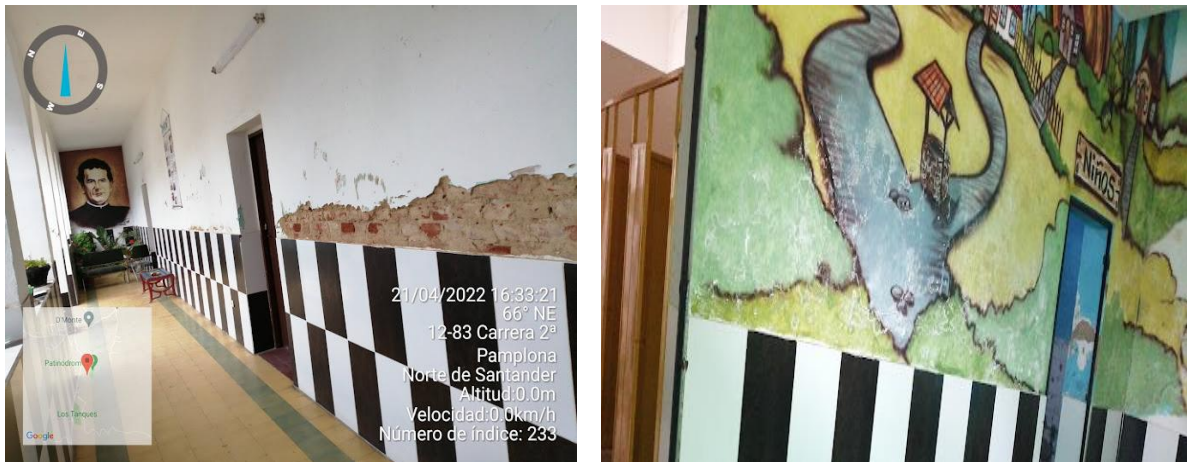
Figura 11.

Concerniente a los muros, se evidencia que el pañete existente es de mala calidad, se encuentra arenoso al tacto, probablemente una dosificación pobre de cemento, por lo que se hace necesario demolerlo, esto se observa en la figura 11.a. En otros muros donde están se contempla desprendimiento de pintura tal como se muestra en la figura 11.b.

Muro del pasillo y fachadas de los baños

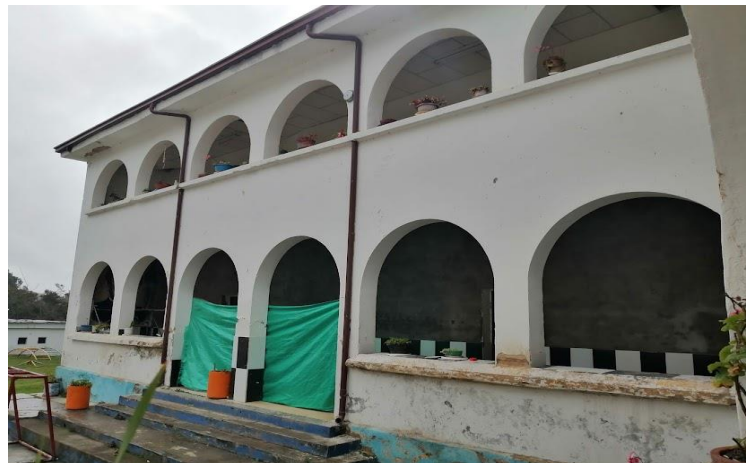
Figura 12.

Por otro lado, es evidente el mal estado de la pintura en los muros exteriores casi en el 100%, desprendimiento en determinadas áreas, daño en la pintura debido a las lluvias, en la figura 12 se aprecia parte del estado de la pintura.

Estado general de la pintura en los muros exteriores

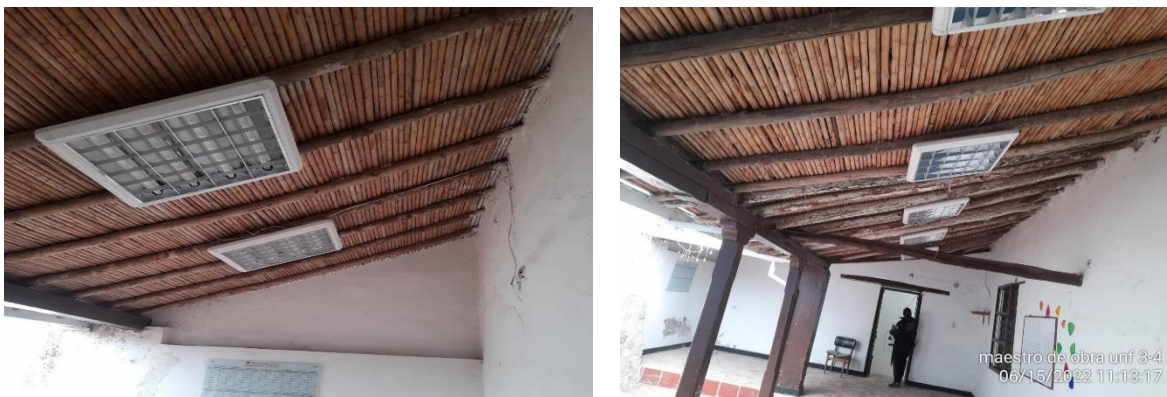
La intervención principal está centrada en la cubierta y los muros del lugar, se requiere cambio de toda la estructura de la cubierta ya que presentaba inestabilidad debido a la presencia de comején en los elementos estructurales que la componen.

Cubierta

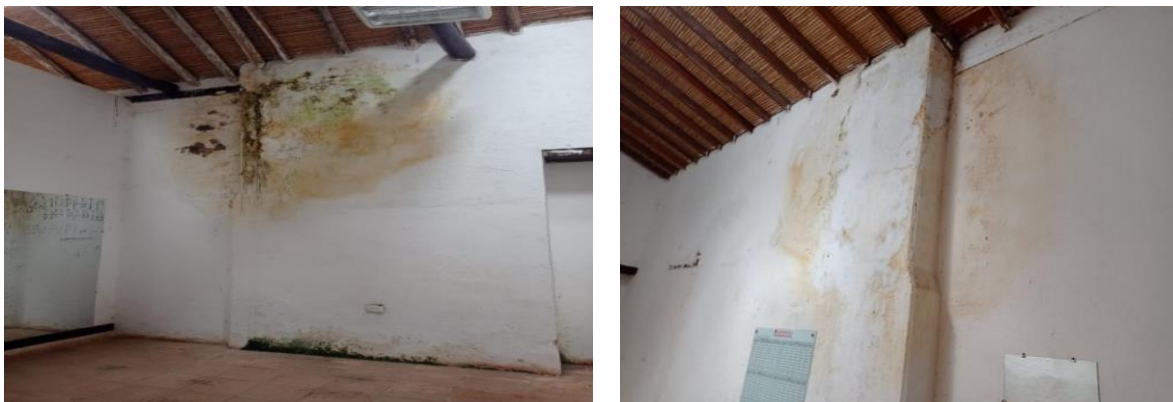
Figura 14.

A nivel general se observan problemas de humedad en la mayoría de los muros probablemente por efectos de capilaridad y, como se observa en la figura 14 una humedad producto de una filtración en la junta de una canaleta que descansa sobre el muro.

Humedad en muros

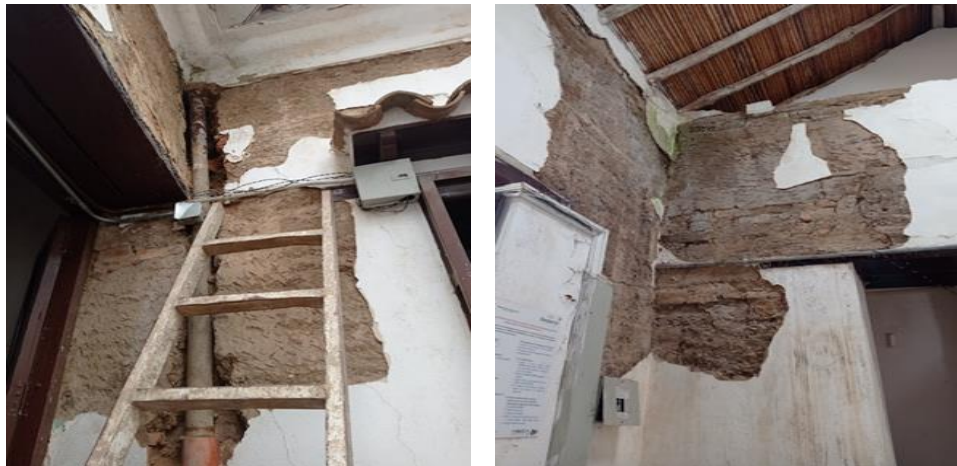
Figura 15.

En cuanto al pañete se evidencia desprendimiento de este en muros de coordinación y en el exterior de estos, tal como se muestra en la figura 15.

Pañete en mal estado

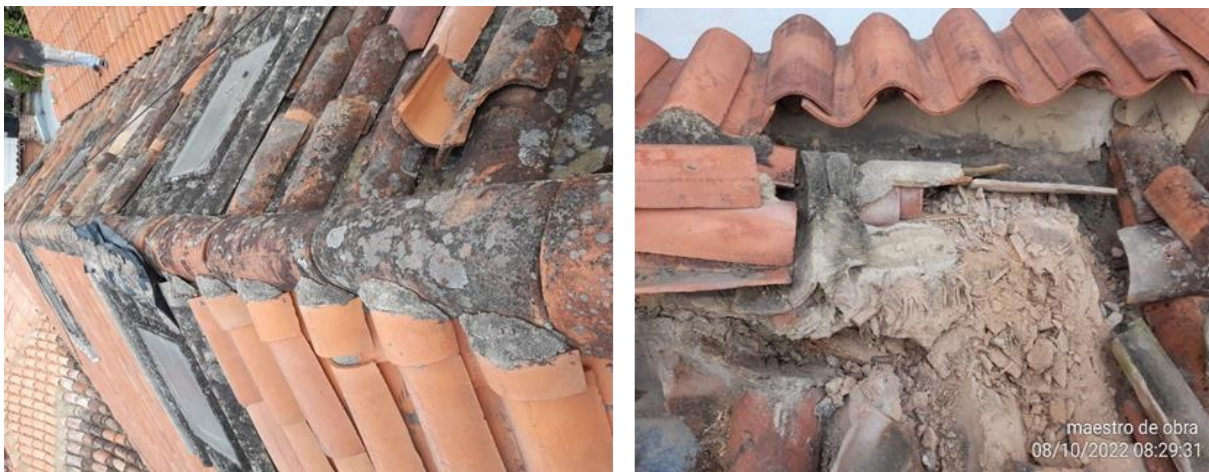
Figura 16.

En las oficinas de coordinación se presentan goteras. En otro de los salones también se presentan goteras en la cumbrera y en algunos de los empalmes de las claraboyas (ver figura 16).

Estado de la cubierta existente, cumbrera

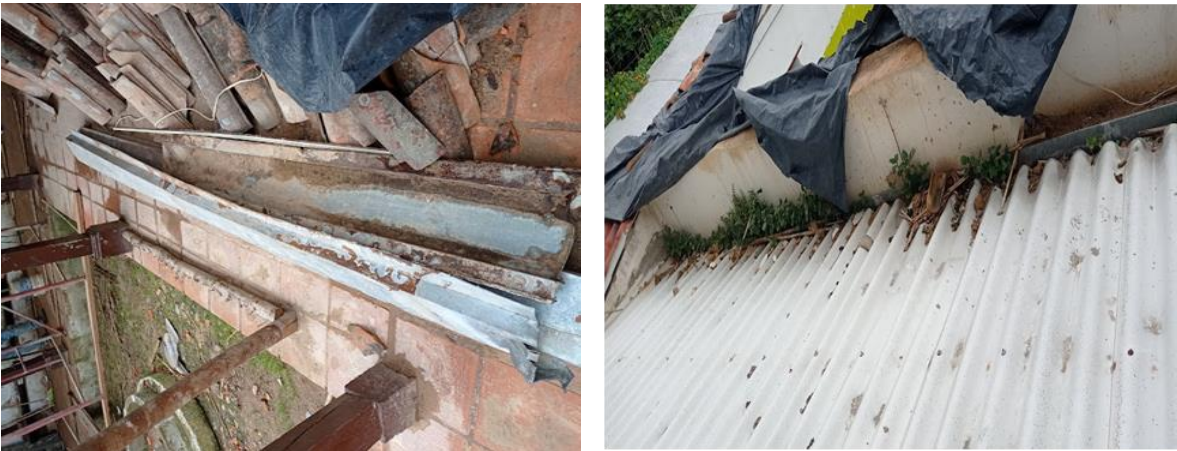
Figura 17.

Las canales de las cubiertas de los patios requieren cambio ya que en su mayoría están oxidadas, lo anterior se observa en la figura 17, además, limpieza y mantenimiento en general de las restantes.

Canaletas

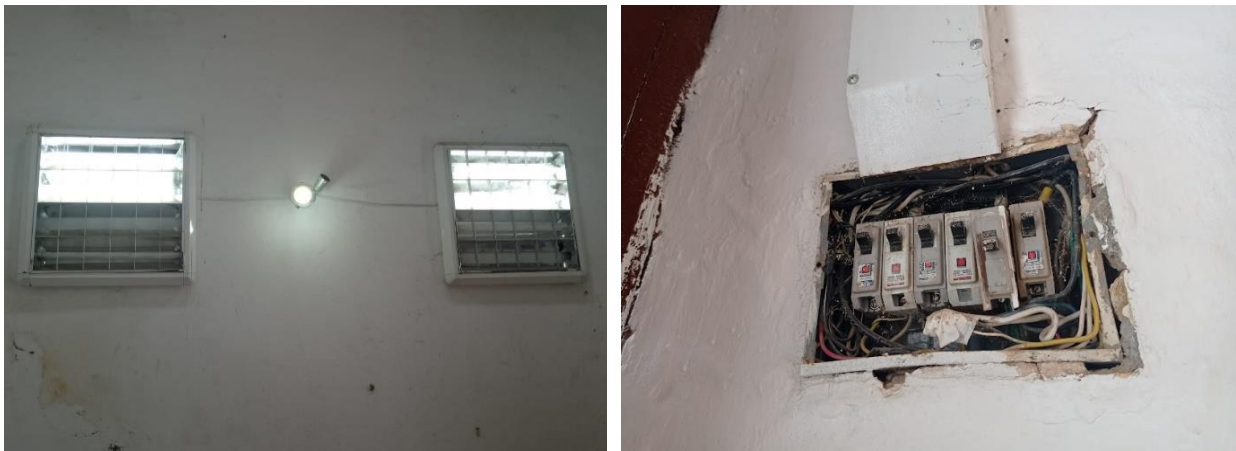
Estado general de las luminarias
