PRÁCTICA EMPRESARIAL COMO AUXILIAR DE SUPERVISIÓN E INTERVENTORÍA
EN OBRAS DE INFRAESTRUCTURA VIAL EN EL MUNICIPIO DE FORTUL ARAUCA,
OFICINA DE PLANEACIÓN E INFRAESTRUCTURA

BREYTNER JEANCLAUDE ROJAS MORALES

INGENIERIA CIVIL
DEPARTAMENTO DE INGENIERIA CIVIL, AMBIENTAL Y QUIMICA
FACULTAD DE INGENIERIAS Y ARQUITECTURA
UNIVERSIDAD DE PAMPLONA
PAMPLONA
2022

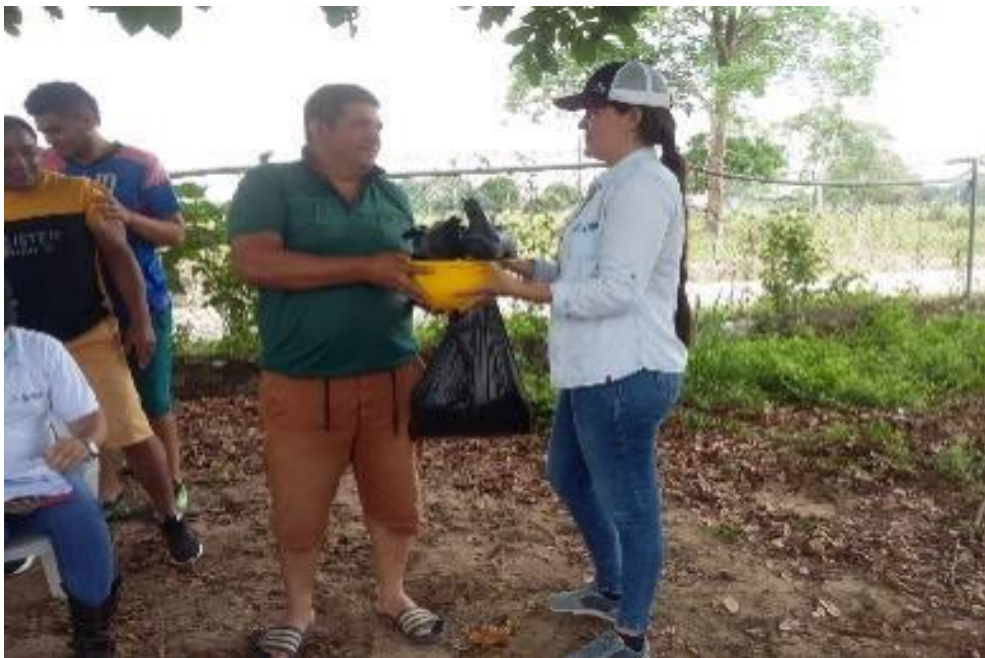
Figura 29: Entrega de elementos de protección personal

Se hizo supervisión por parte de la secretaria de planeación e infraestructura haciendo cumplimiento de su función en la entrega por parte de las empresas contratistas de los elementos de protección personal EPP (casco, guantes, tapabocas y gafas) dotación personal a cada persona inscrita a la obra. También se le hizo seguimiento durante la ejecución de las obras si los elementos presentaban desgaste para una reposición a tiempo para preservar la salud y seguridad de los trabajadores la cual puede ser observada en la figura 29.

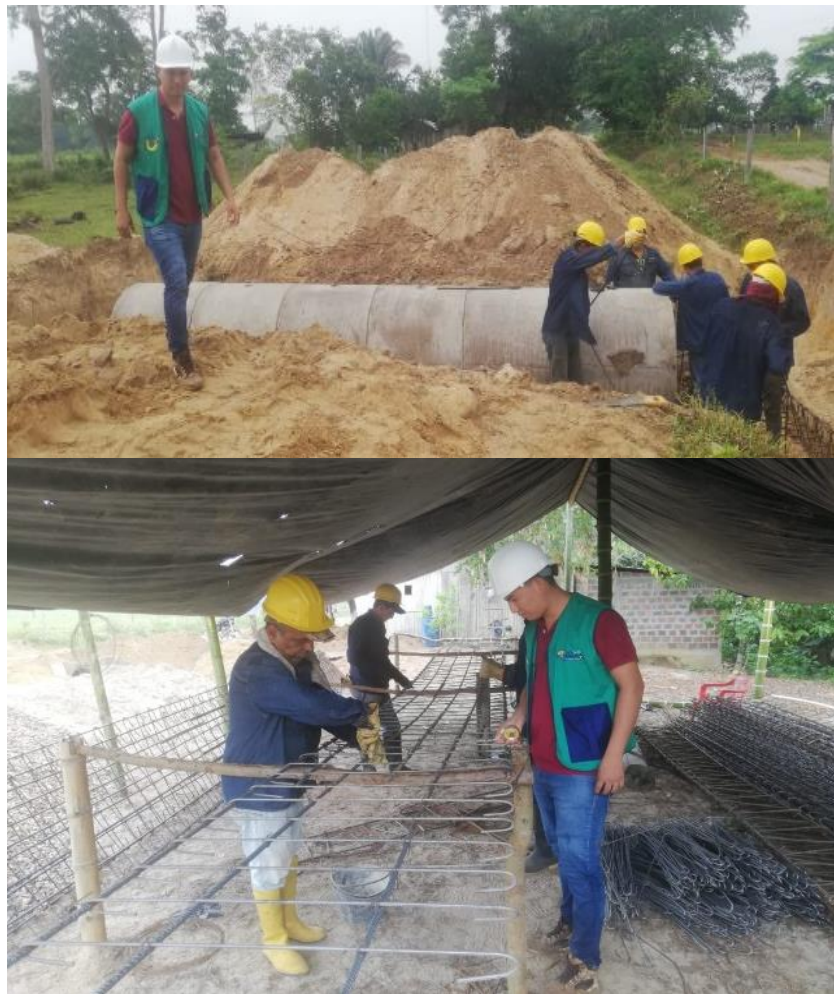
Figura 30: Uso correcto de elementos de protección personal

Durante la ejecución de la obra se superviso el correcto uso y el cumplimiento por parte de los trabajadores de portar los elementos de protección personal suministrados por el contratista de manera correcta para prevenir el riesgo de accidentabilidad dentro de la obra.

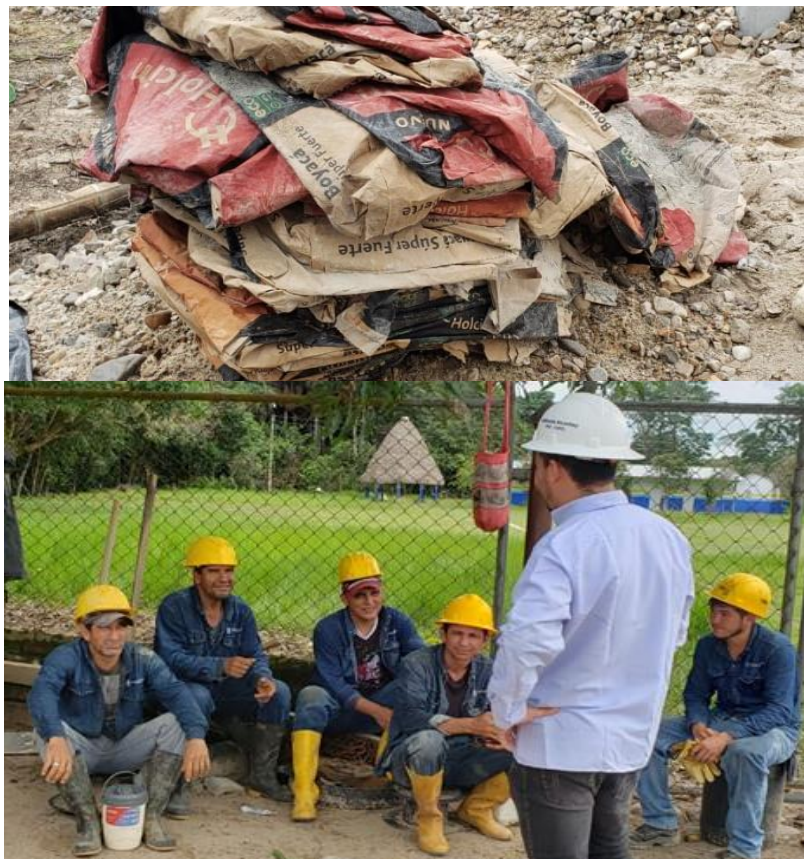
Figura 31: Limpieza del sitio de trabajo

Al finalizar el día laboral se supervisaba que se realizara la limpieza general en el sitio de trabajo, donde se realizaban las siguientes actividades, recoger desperdicios de material, basura en general que se encontraba en el área de trabajo, para evitar obstrucciones en el desarrollo de actividades mitigando la accidentabilidad laboral.

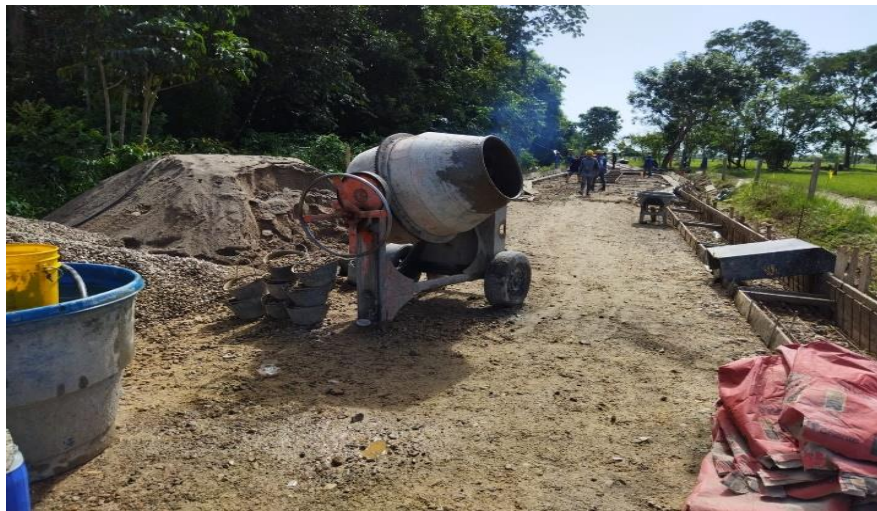
Figura 33: Preparación del equipo y lugar de colocación

Se hizo supervisión que el equipo a utilizar para el mezclado del concreto debía estar previamente limpio y estar libre de elementos o sustancias extrañas que afecten las propiedades del cemento, La figura 33 muestra la preparación del equipo y lugar de colocación.

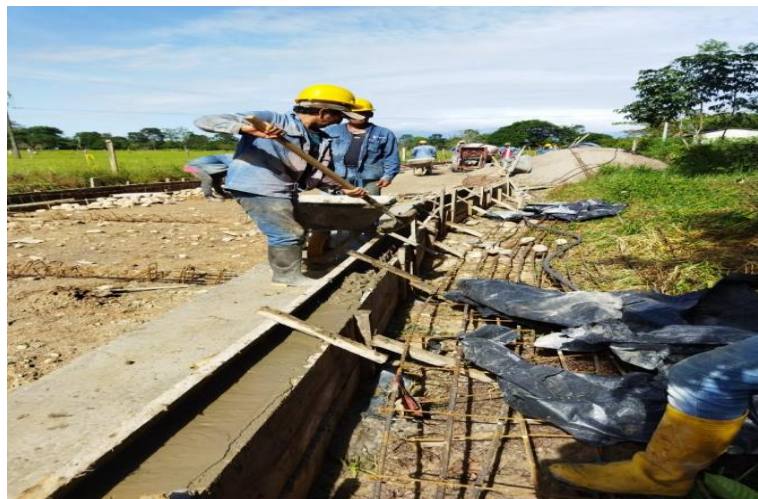
Figura 35: Formaletas de madera

Para las formaletas de madera que se utilizaron para el encofrado se verifico que estuvieran engrasadas con material desmoldante y en buen estado físico para evitar un mal fraguado y que el concreto quedara adherido a la formaleta, la figura 35 muestra las formaletas.

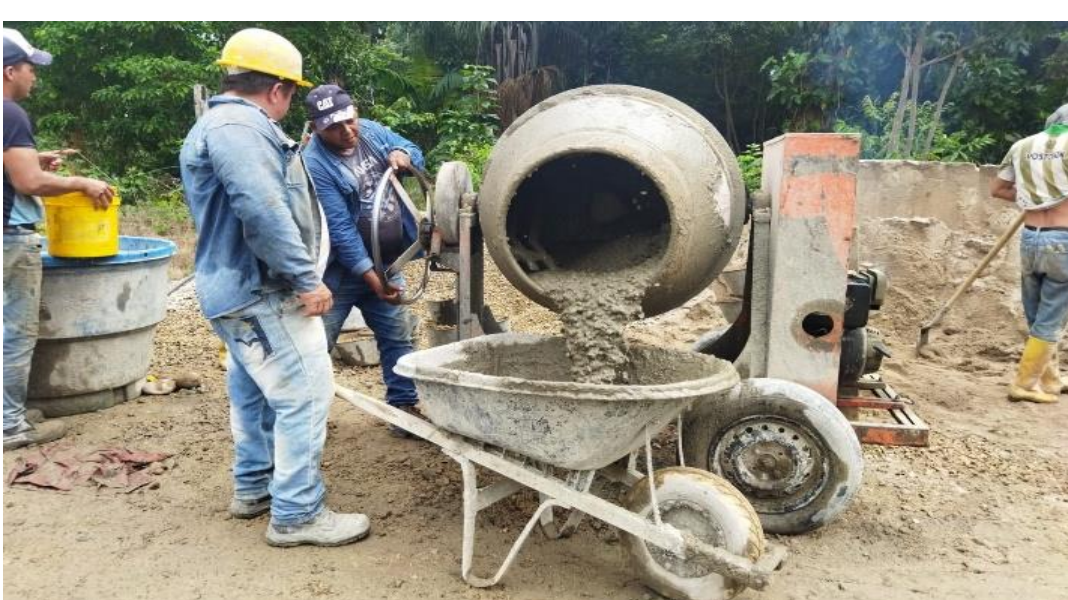
Figura 36: mezcla de concreto

Para el mezclado de los materiales se verifico como parte supervisora de la obra in situ el desarrollo de la actividad, se utilizó una mezcladora de 0,10 m³ de capacidad, durante un tiempo comprendido no menor a 1,5 min y no mayor a 3 min para que los materiales de agregado no sufrieran desgaste o se fracturarán. En la figura 36 se puede observar la preparación de la mezcla de concreto.

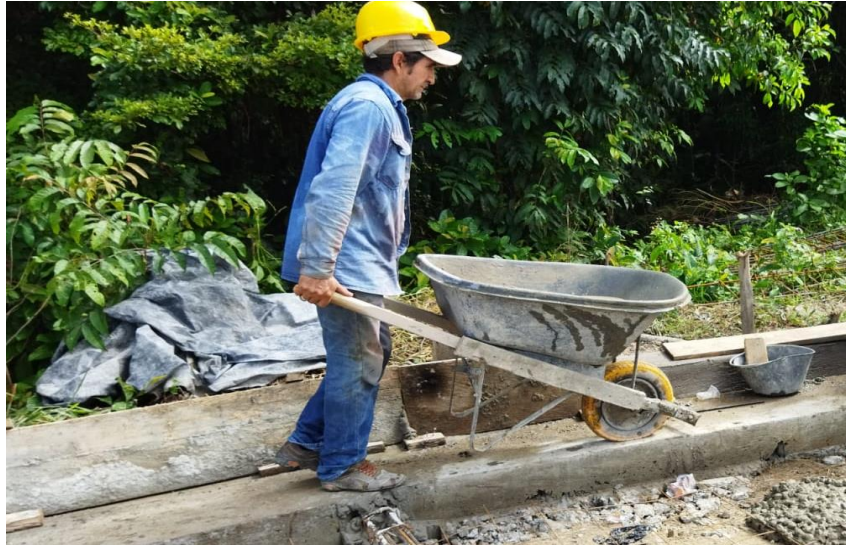
Figura 37: Transporte de concreto

Para el transporte de la mezcla se superviso que lo realizaran en tramos cortos y en lapsos de tiempos, con cuidado para garantizar la homogeneidad de la mezcla, la segregación y perdidas de material. En la figura 37 se puede observar el transporte del concreto hasta el lugar de vaciado.

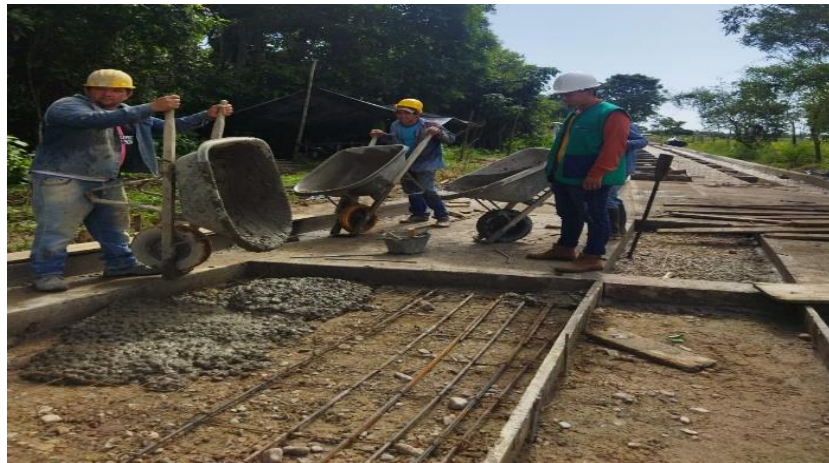
Figura 38: Vaciado en obra

Para un correcto vaciado se verifico y se controló los factores que generan segregación del concreto, los factores que se tuvieron en cuenta durante la ejecución de esta actividad fueron; que el vaciado se hiciera en el punto de aplicación final, la altura del vaciado a una altura considerada no mayor a 1,20 m de altura. En la figura 38 se observa el vaciado del concreto en obra.

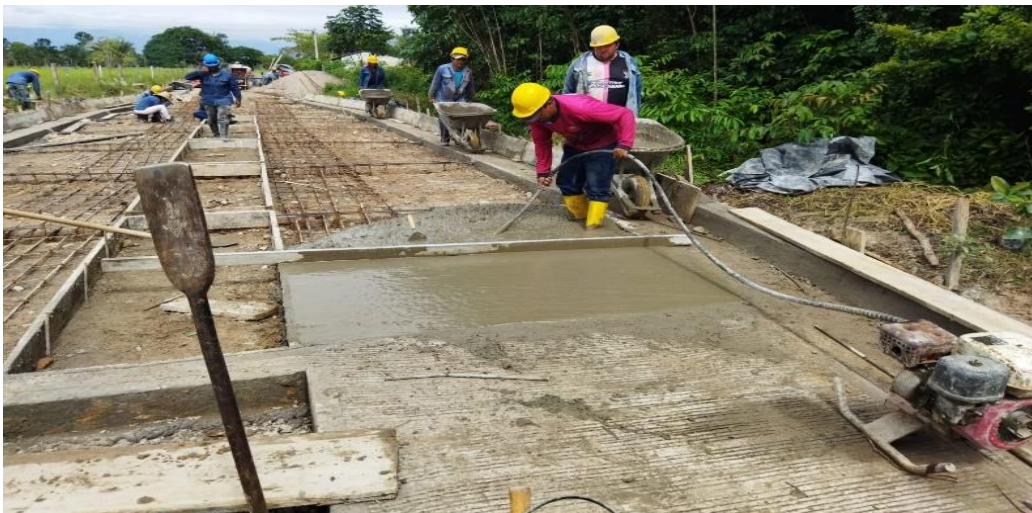
Figura 39: Vibrado del concreto

Para el proceso de vibrado se utilizó un vibrador de inmersión él se introducía a través de la mezcla, con el fin de darle homogeneidad y eliminar los vacíos presentes, estos vacíos son producidos durante las actividades realizadas en el proceso de fabricación y transporte de la mezcla. En la figura 39 se puede observar el vibrado del concreto.

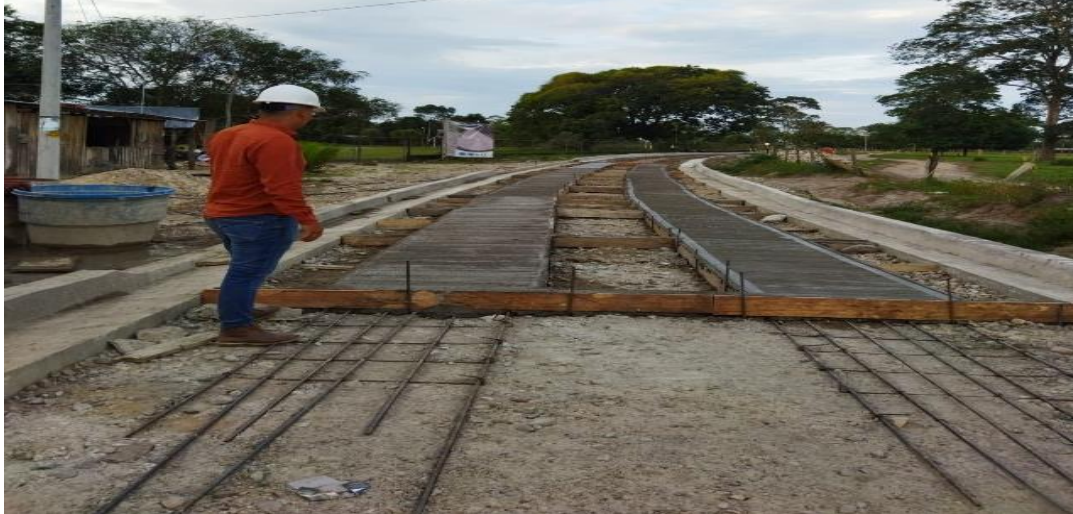
Figura 40: Curado del concreto con hidratación

Se supervisó que se llevara un buen curado del concreto, ya que es de vital importancia retardar la pérdida de humedad y mantener la temperatura por un lapso de tiempo en la estructura para permitir hidratación ayudando a obtener la resistencia deseada, se verificó que la parte contratista hiciera el rociado constante de la superficie de la placa huella y así evitar un falso fraguado. La figura 40 muestra el curado del concreto con hidratación.

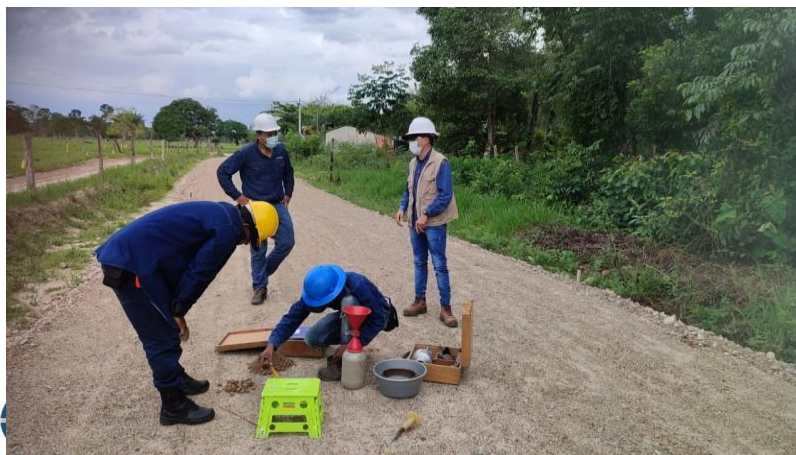
Figura 42: Ensayos in situ

Por otra parte, se le realizó el control de calidad a los materiales utilizados como mejoramiento y rellenos y a la subbase granular utilizada en el tramo vial de la placa huella. Para comprobar la calidad del material se realizó ensayos de laboratorio como: granulometría, Proctor modificado y de campo como: ensayo de densidad mediante cono de arena.
