**PRACTICA EMPRESARIAL COMO INGENIERO AUXILIAR RESIDENTE DE  
SUPERVISIÓN TÉCNICA EN PROYECTO DE VIVIENDA DE INTERÉS SOCIAL (VIS)  
DE LA CIUADELA BOSQUES DEL MEDITERRÁNEO EN LA CIUDAD DE BOGOTÁ  
D.C**

**SAMITH ALEJANDRO GARCIA GALINDO**

**UNIVERSIDAD DE PAMPLONA  
DEPARTAMENTO DE INGENIERÍA CIVIL AMBIENTAL Y QUIMICA  
FACULTAD DE INGENIERÍAS Y ARQUITECTURA  
PROGRAMA DE INGENIERÍA CIVIL  
PAMPLONA  
2022**

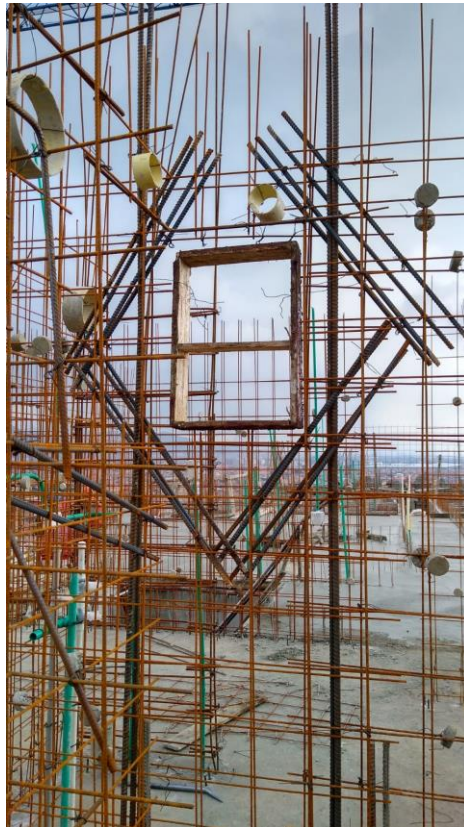
*Ilustración 24. refuerzo de acero en vano*

En los planos de detalles especiales se encuentran detalles como los que se aprecian en la ilustración 23 y 24, un refuerzo en diamante conformado por cuatro varillas corrugadas esto con el fin de evitar el agrietamiento del vano de la ventana en un futuro

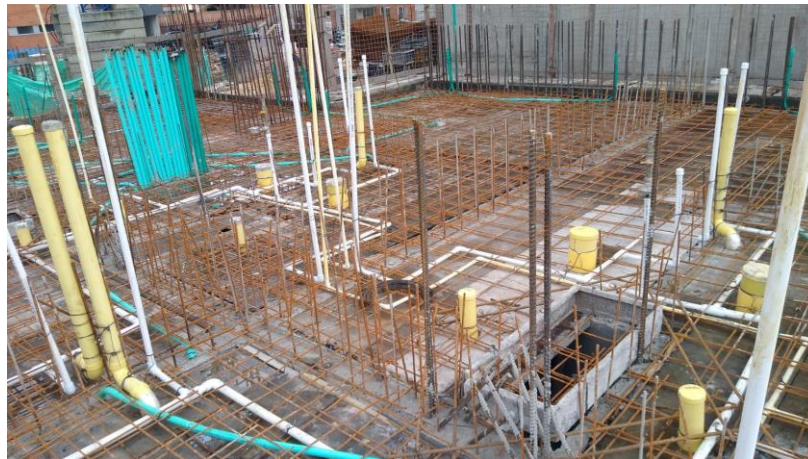
***Ilustración 25. Aceros de refuerzo en placa de entepiso Torre 8***

A continuación, se observa en la ilustración 25 y 26 la conformación de los elementos presentes en la placa de entepiso, todos debidamente supervisados y avalados para seguir con el proceso de fundición.

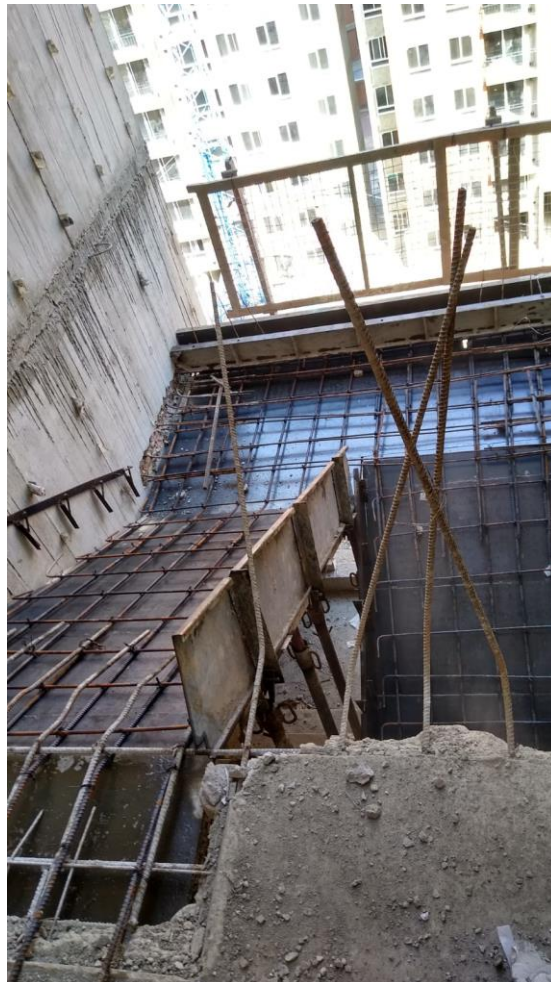
*Ilustración 27. detalles de escalera Torre 8*

Se realizó seguimiento al replanteo de formaleta de las escaleras y los debidos espaciamientos como lo indicaron los planos estructurales, de igual manera se revisó los detalles de aceros de refuerzo y el concreto adicionado en este elemento fue el mismo de placas, (ver ilustración 27).

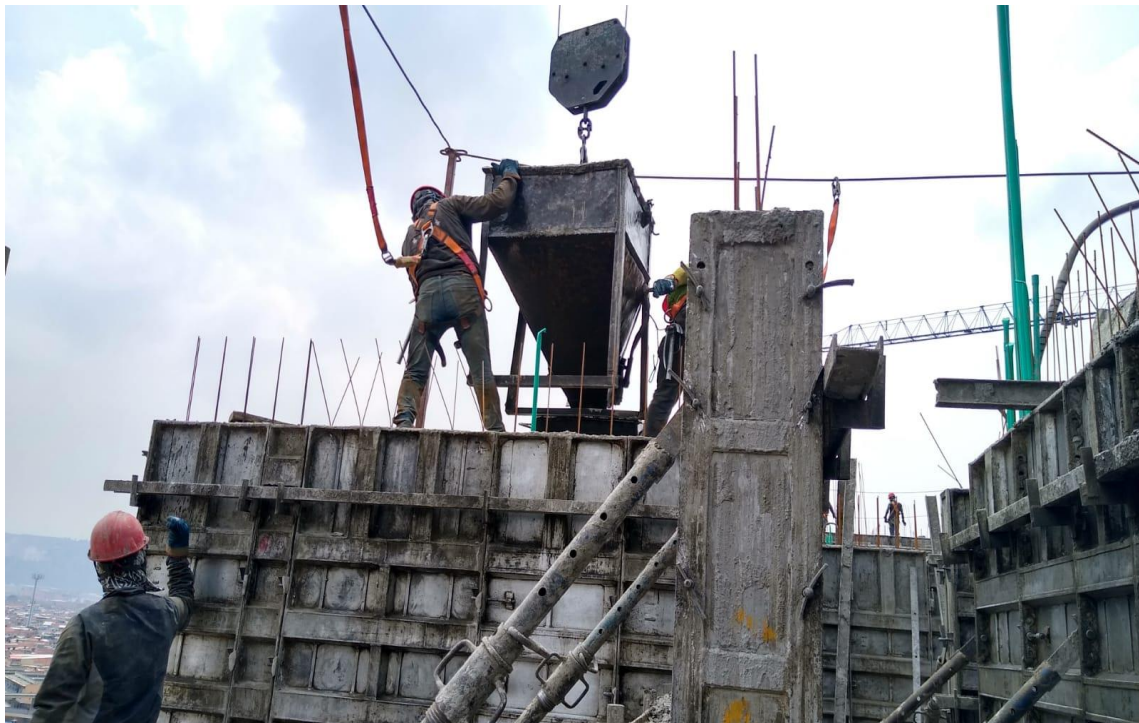
*Ilustración 28. vaciado y vibrado de concreto en muros Torre 8*

La supervisión técnica estuvo presente en todas las fundidas de elementos estructurales y no estructurales, verificando el correcto vaciado y vibrado del concreto para evitar la segregación y orificios en la superficie de los elementos, la toma de plomos garantizando la verticalidad de los elementos como muros y antepechos y supervisando el correcto aprovechamiento del material para de esta forma evitar un aumento en el desperdicio, a continuación, se observa en la ilustración 28, 29 y 30 el correcto vaciado de concreto de la mano con un sistema de seguridad eficaz como lo es la línea de vida.

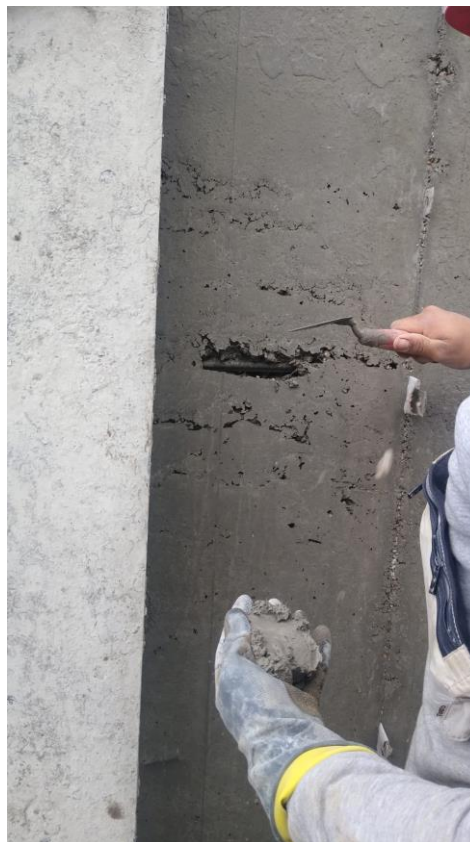
*Ilustración 31. reparación superficial de elemento estructural*

En muchas ocasiones se presentaron imperfecciones en los elementos estructurales debido a varios factores, uno de estos es la falta de martilleo y vibrador para garantizar la correcta distribución del concreto en todo el elemento, en la ilustración 31, se observa una reparación de un muro con material de mortero de reparación estructural avalado por el diseñador para su uso.

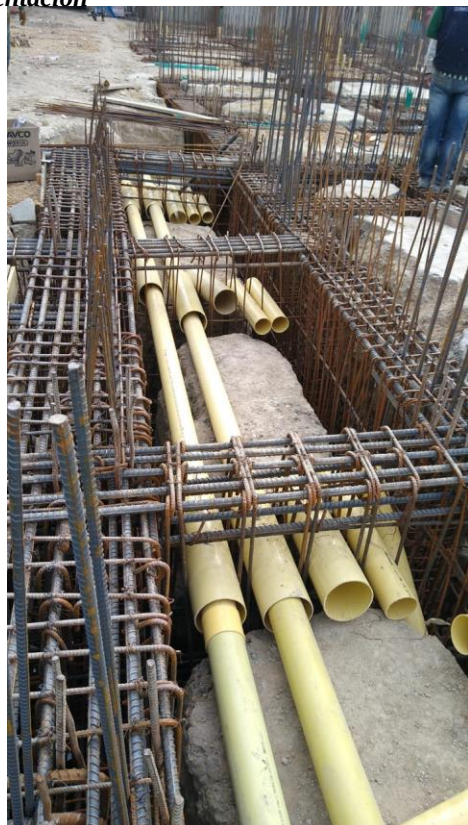
**Ilustración 33. pases de tubería en vigas de cimentación**

En las ilustraciones 32 y 33, se evidencia el incorrecto espaciamiento de la tubería y el número excedido de tubería embebida en las vigas de cimentación.

La supervisión técnica decidió en acuerdo con la dirección de obra, redistribuir la tubería y dejar solo dos tuberías embebidas en cada viga y así cumplir con los parámetros de espaciamiento y cruces máximos permitidos por la norma.
