**PRÁCTICA EMPRESARIAL COMO AUXILIAR DE INGENIERIA EN LA OFICINA  
DE PLANEACIÓN DEL MUNICIPIO DE CHITAGA NORTE DE SANTANDER,  
PARA LA SUPERVISIÓN SEGUIMIENTO Y CONTROL DE LOS DIFERENTES  
PROYECTOS DE OBRAS CIVILES.**

UNIVERSIDAD DE PAMPLONA  
FACULTAD DE INGENIERÍA Y ARQUITECTURA  
DEPARTAMENTO DE INGENIERÍA CIVIL, AMBIENTAL Y QUÍMICA  
PROGRAMA DE INGENIERÍA CIVIL  
PAMPLONA  
2024

TRABAJO DE GRADO PARA OBTENER EL TÍTULO DE INGENIERO  
CIVIL

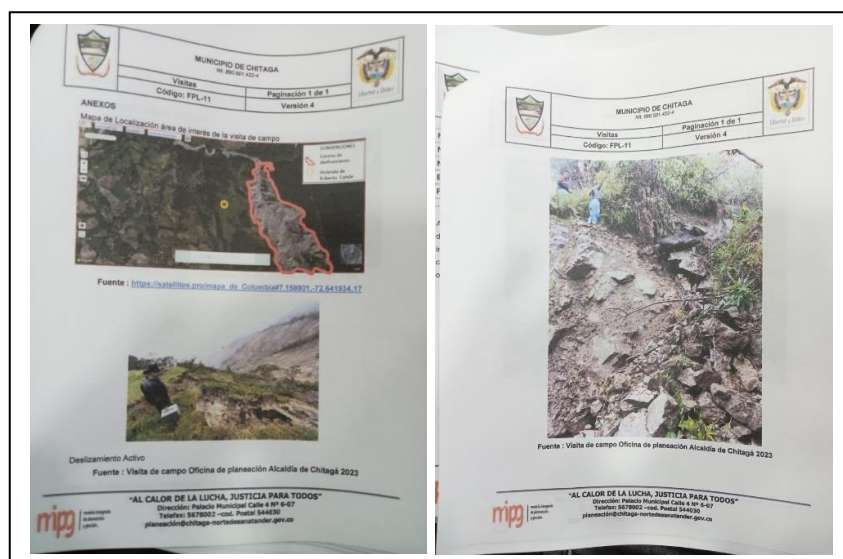
- Se observó corona de deslizamiento activa de grandes dimensiones, aproximadamente 800 metros de largo y unos 250 metros de ancho, con grandes cantidades de material litológico y vegetal sueltos en una pendiente alta y con un aporte significativo de agua, condiciones ideales para el desarrollo de avalanchas.
- Se observó la presencia y formación de múltiples procesos denudacionales tales como: grietas y fracturas de falla de grandes dimensiones, ruptura de raíces y caída de grandes cantidades de material vegetal, formación de terrazas de falla y grandes desplazamientos de material litológico, que evidencian la actividad de la zona.
- Se evidencia la presencia suelos de alta pendiente, saturados por la presencia de grandes cantidades de agua.
- Se pudo identificar y correlacionar que muchos de los procesos denudacionales que se

Ilustración 53. Localización del predio Vereda Siaga y deslizamiento activo en la zona. Fuente oficina de planeación Chitagá.

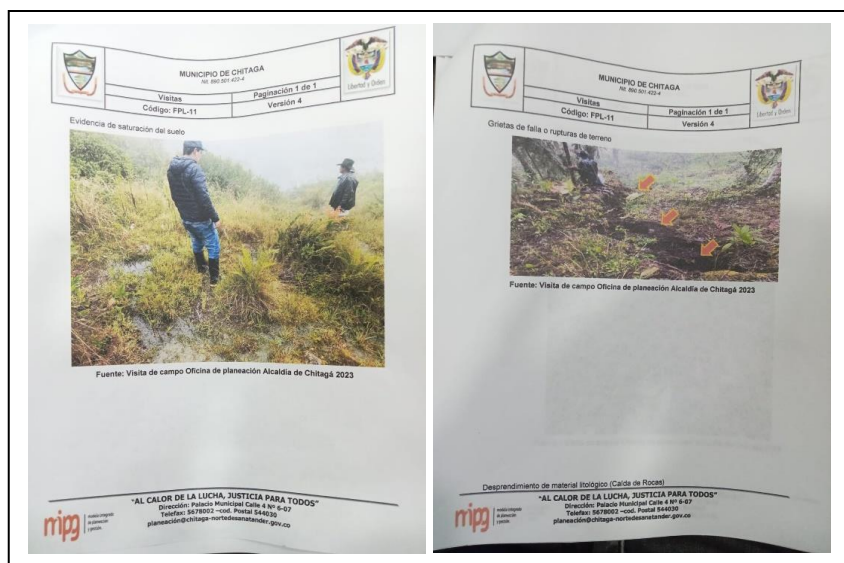
*Ilustración 54. Evidencia de saturación del suelo. Fuente oficina de planeación del municipio de Chitagá.*

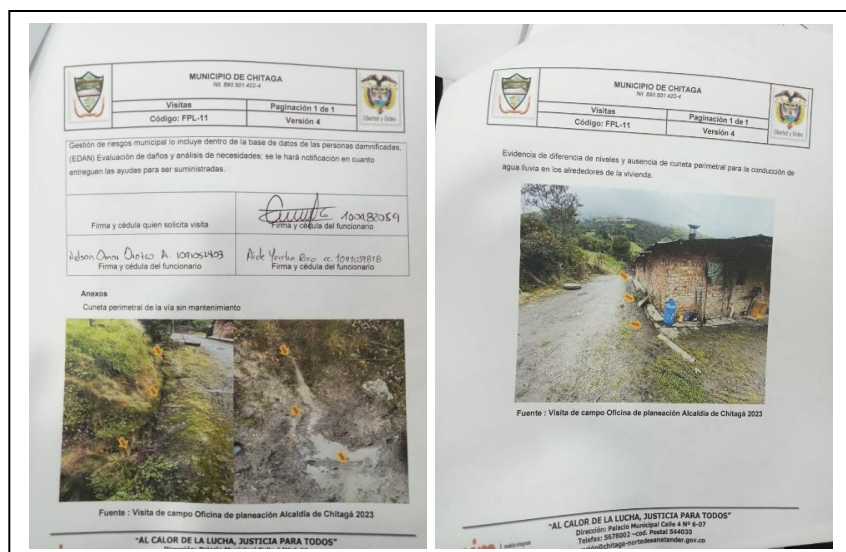
Razones por las cuales el señor Heli Angarita manifiesta que le recarga de agua que presentan daños estructurales le está generando humedades en los parámetros de su vivienda.

*Ilustración 57. Evidencia de las observaciones realizadas, cuneta perimetral sin mantenimiento. Fuente oficina de planeación Chitagá.*

Con la información recolectada en la visita de inspección se pudo concluir que los problemas presentes en el predio del señor Heli Angarita son falta de mantenimiento y falla en la conducción del agua ya que al no presentar cuneta ni filtros el agua puede transportarse hacia la vivienda causando humedad el cual es el mayor problema que esta presenta, lo que se aconsejó fue realizar una excavación en la parte lateral de la vivienda y realizar un filtro francés con el fin de poder transportar el agua hacia un lugar diferente que no sea esta misma.

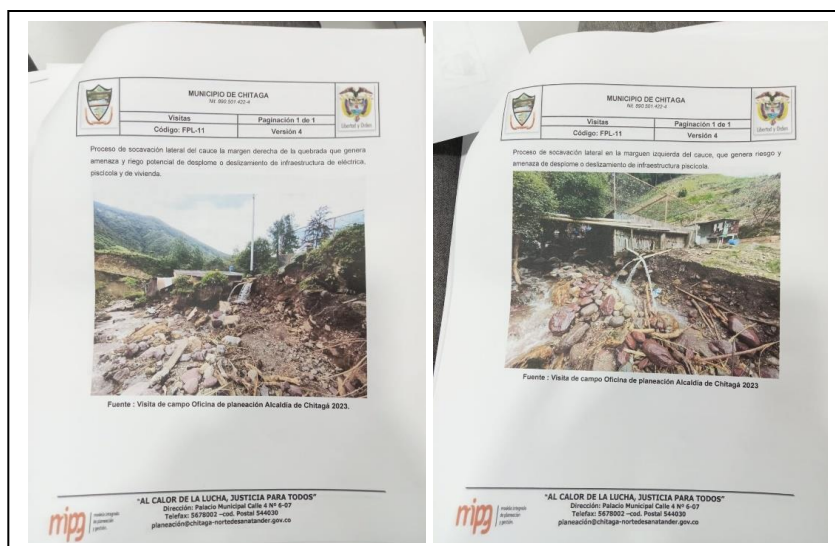
Ilustración 62. Proceso de socavación lateral del cauce con riesgo de deslizamiento. Fuente oficina de planeación Chitagá.

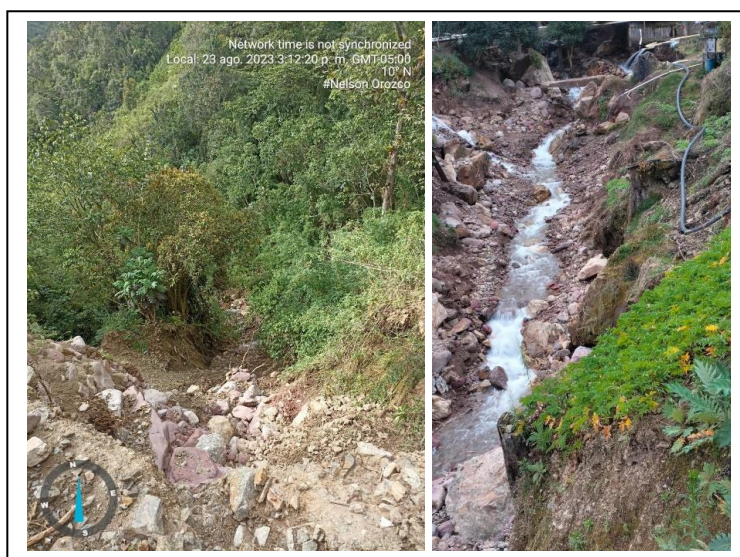
Ilustración 66. Antes y después del dragado de la quebrada. Fuente propia.

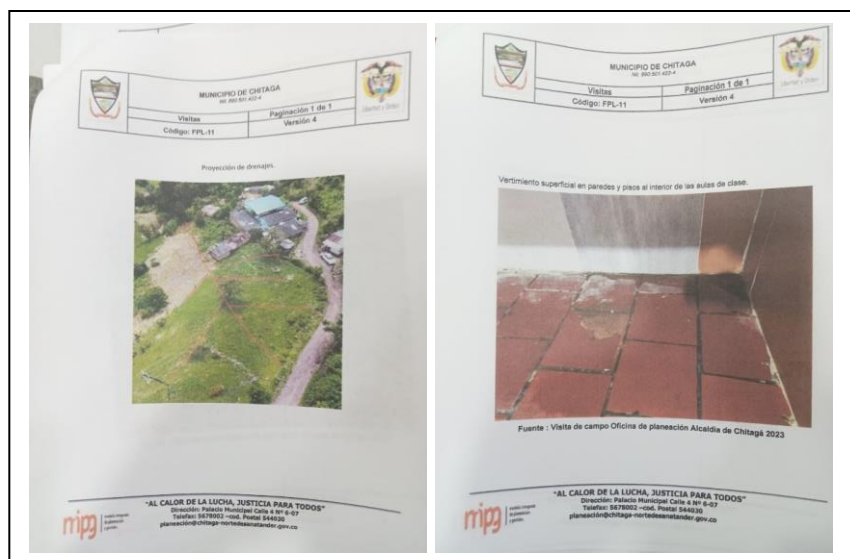
Ilustración 70. Proyección de drenajes y vertimiento superficial de agua en paredes y pisos en el interior de las aulas de clases. Fuente oficina de planeación Chitagá.

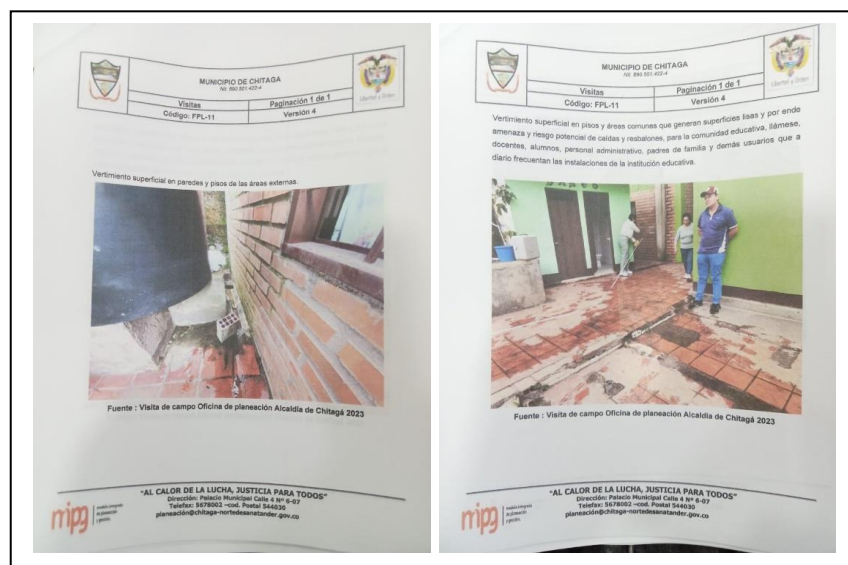
Ilustración 71. Vertimientos superficiales de agua en paredes, pisos y pasillos de la infraestructura escolar. Fuente oficina de planeación Chitagá.

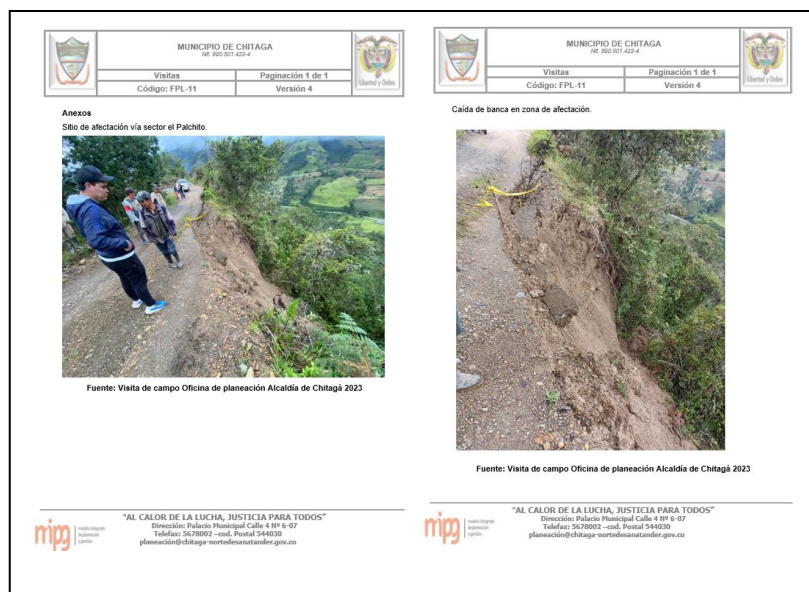
*Ilustración 75. Deslizamiento y pérdida de banca en el sector el Palchito. Fuente oficina de planeación Chitagá.*

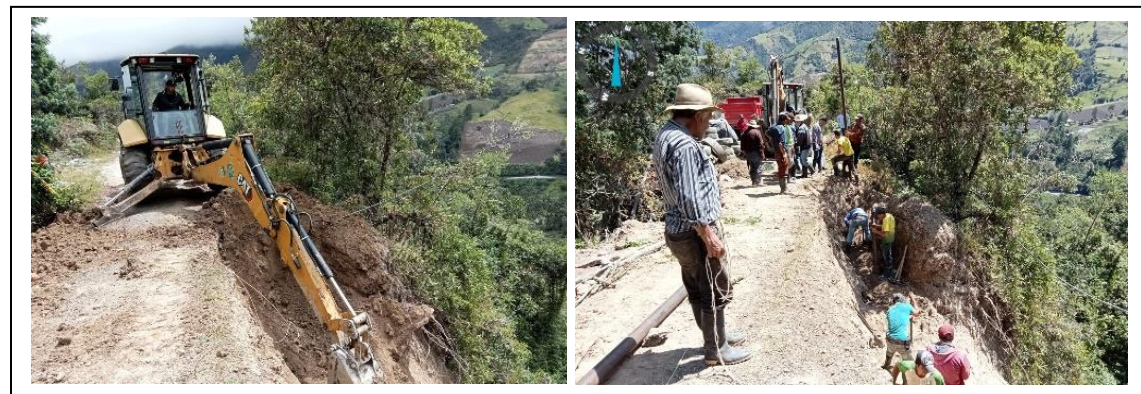
*Ilustración 78. Excavación de talud. Nota: se busca un punto base que sea resistente, se encuentra a 3.2m desde el nivel de la vía. Fuente propia.*

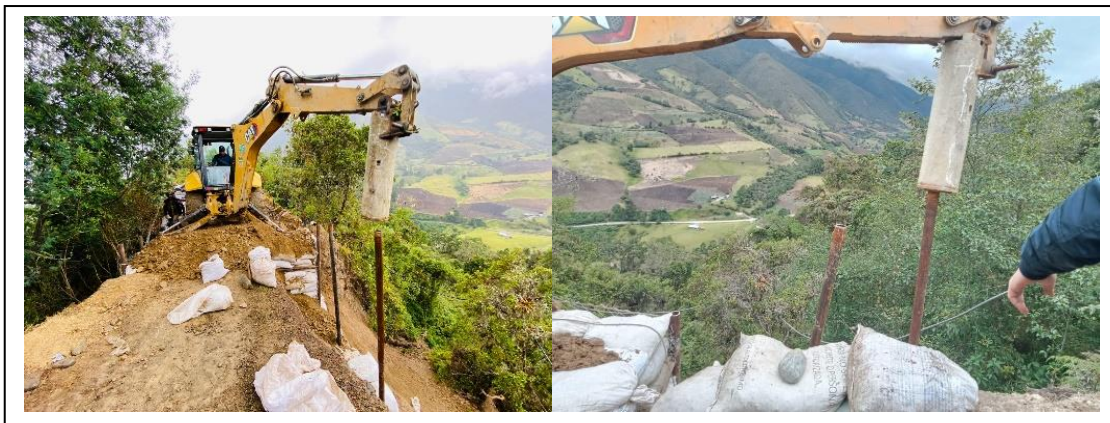
*Ilustración 79. Instalación tubería. Nota: se utilizó un tubo de 8 pulgadas y se relleno de concreto, se le adecuo un tubo que pudiera darle la dirección para entrar en el otro tubo y así hacer fuerza para enterrar los tubos. Fuente propia.*
