**PRÁCTICA EMPRESARIAL COMO AUXILIAR DE INGENIERÍA PARA EL INSTITUTO  
NACIONAL DE VIAS, APOYANDO EN LA SUPERVISION DE LOS PROYECTOS DE  
CONSTRUCCIÓN Y MEJORAMIENTO DE VIAS EN JURIDICCIÓN DE LA DIRECCIÓN  
TERRITORIAL CASANARE (DPTOS DE ARAUCA-BOYACÁ-CASANARE Y VICHADA)**

JIMMY LEONARDO SILVA COBA

UNIVERSIDAD DE PAMPLONA

PROGRAMA DE INGENIERÍA CIVIL

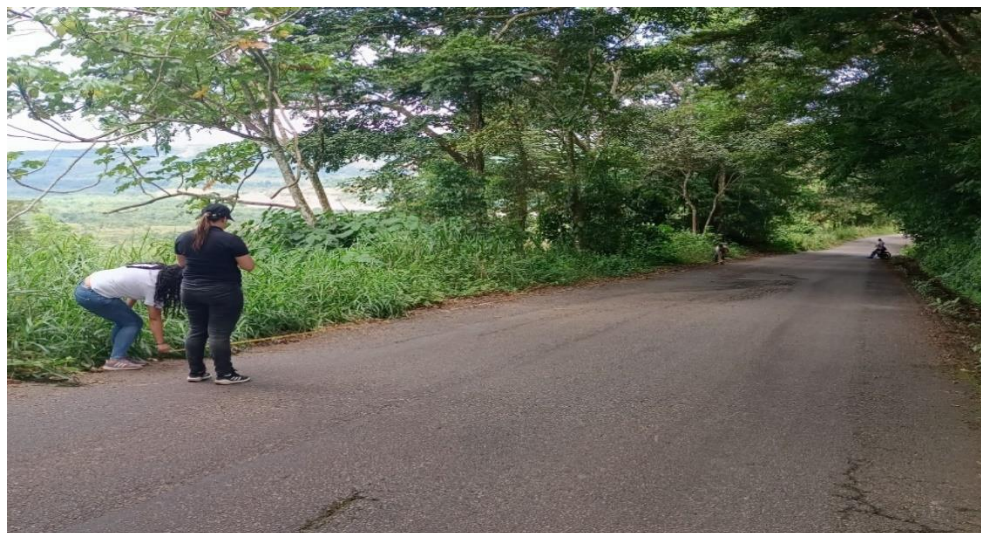
### Ilustración 6

*Medición del hundimiento presentado en la carpeta de la vía postulada*

Se realizó la medición del ancho de la calzada, ancho de berma, ancho de cuneta, ancho y longitud de alcantarilla, largo y ancho de los hundimientos en la vía.

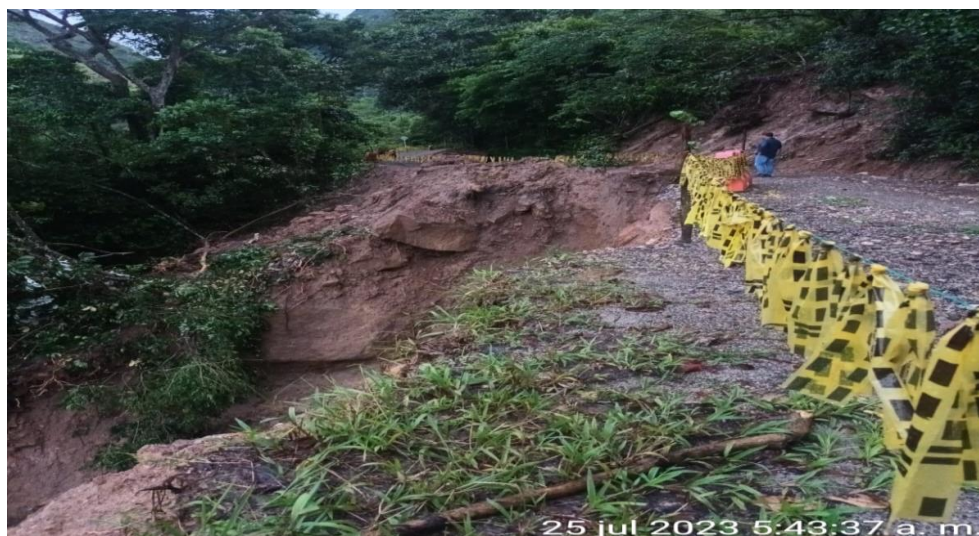
### Ilustración 8

*Punto crítico, perdida de banca dejando a la calzada con solo un carril activo*

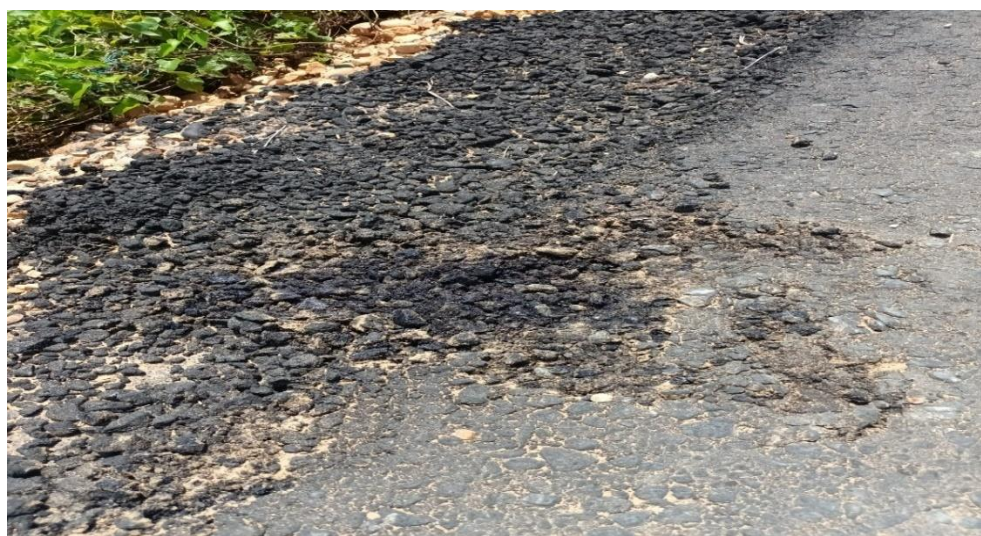
### Ilustración 10

| Comentarios | | | Con respecto al pavimento asfáltico instalado, se evidenció sobre todo en los hombros de este, segregación de la capa de rodadura, generando agrietamiento y pérdida de material, esto puede generarse debido a deficiencias en el proceso constructivo, insuficiente compactación y agua o en diferencia de tamaños en las capas granulares utilizadas para la estructura del pavimento.<br>El terraplén construido se extiende hasta el PR 65+140, con un total de 16.72 Km, sin embargo, se evidencia deterioro en el mismo en forma de ahuecamiento y bacheo de gran tamaño. |

*Estado regular de la capa de rodadura*

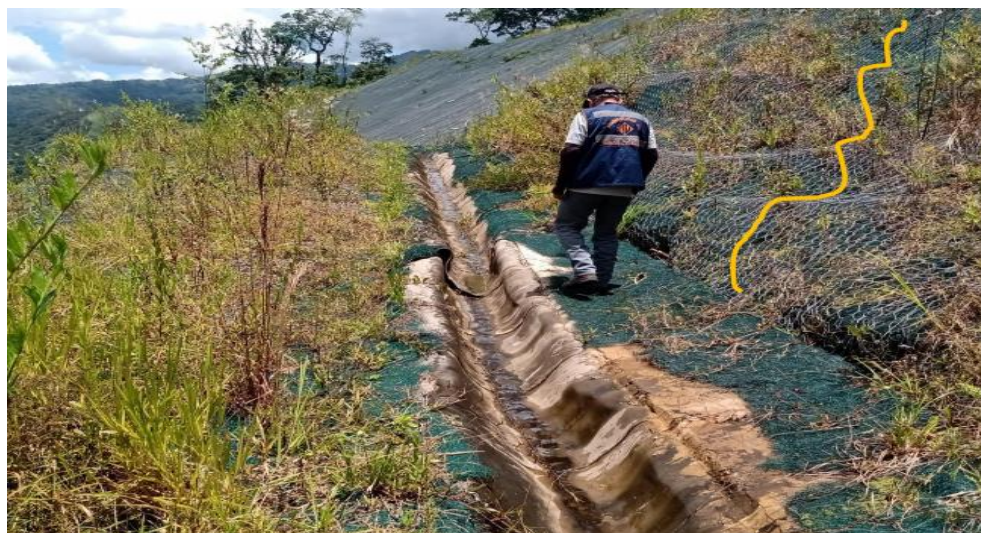
### Ilustración 11

*Ondulaciones en la malla galvanizada de triple torsión.*

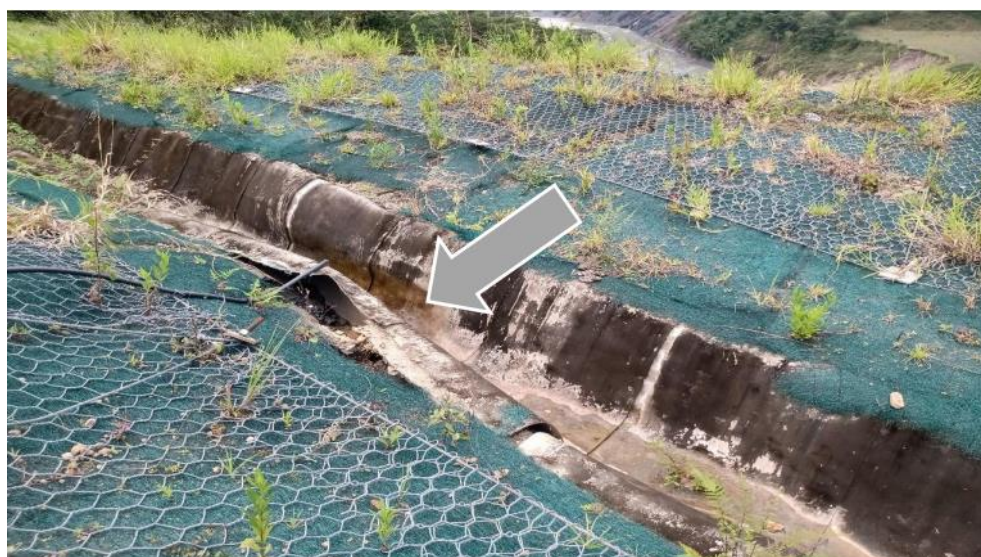
### Ilustración 12

*Ruptura en cunetas de concreto en las terrazas 3 y 4*

Se evidenció ruptura de las cunetas en concreto, debido a posibles desplazamientos de los taludes, originando infiltración de la escorrentía hacia el material de soporte haciendo que este se deteriore.

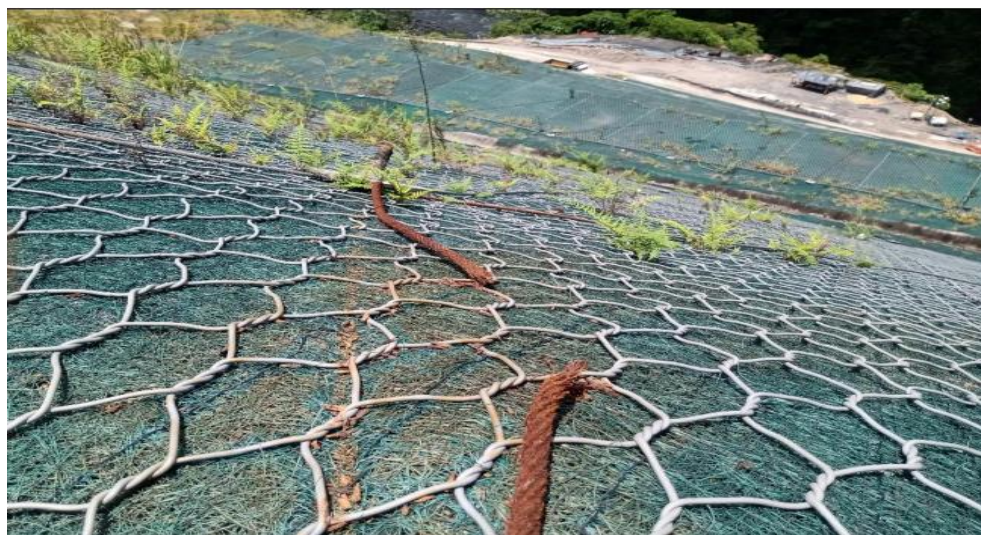
### Ilustración 13

#### *Ruptura de cables de acero para protección de malla*

Se observó que, en este tipo de cables, en algunos sectores, se ha perdido el recubrimiento de galvanizado, razón por la cual se observaron procesos de oxidación que conlleva a la rotura de los mismos como se evidencia en la fotografía. Se requiere la revisión de los cables ya que estos forman parte de los elementos de protección de las terrazas y taludes de esta obra de protección.

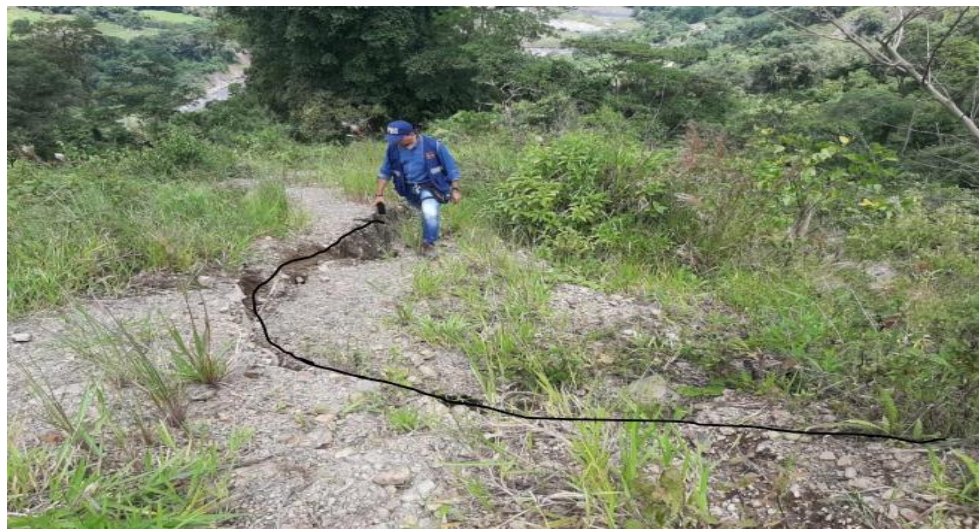
### Ilustración 14

Luego se hizo un desplazamiento para hacer una revisión técnica a la estructura del PR87, durante la visita se evidenciaron algunos comportamientos en las terrazas y afectaciones en algunas obras hidráulicas (canales), así como también el deterioro y fallas de algunos materiales de protección.

*Estructura para la estabilización del talud, Terraza de 10 niveles, PR 87+000*

Por las condiciones técnicas anteriormente evidenciadas, se realizó el informe técnico para reportar en la territorial y se hizo la petición al director de interventoría del consorcio Terra CGS mediante el radicado No 2023S-VCAS-003611 del 12 de septiembre del 2023 para que realizaran una visita de inspección técnica con el fin de verificar el estado actual de la estructura y de los materiales de protección, se ordenó que se entregue un reporte detallado de la visita donde se observó los problemas encontrados y las medidas correctivas propuestas para que el contratista de obra tome las medidas pertinentes y se garantice la estabilidad y seguridad de la obra.

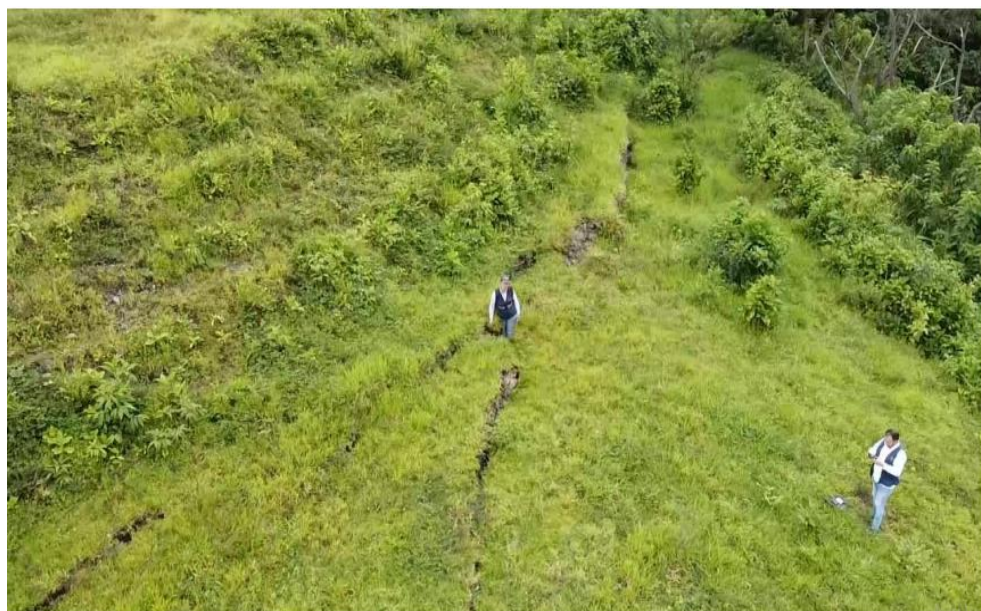
### ***Ilustración 15***

el incremento de fisuras, grietas y escarpes, las cuales tuvieron un rápido aumento en cantidad y profundidad, que indicaban el acelerado proceso de movimiento del sector ocasionado por la acción erosiva del río Cusiana en la pata del talud.

*Grietas talud inferior PR 83+0250 al PR 83+0350*

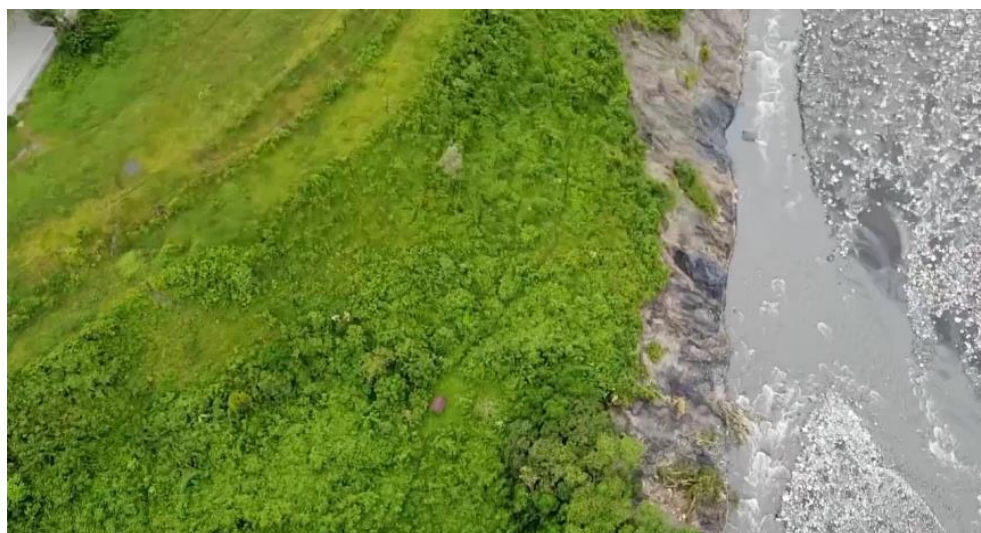
## Ilustración 16

### *Socavación talud inferior PR 83+0300*

El terreno en esta zona cuenta con material transportado (relleno), el cual se depositó sobre la pendiente natural, además dentro de los usos de suelo que se ha dado a esta zona, se tiene el potrero para pastoreo, contribuyendo a que el terreno se sature rápidamente. El movimiento del terreno involucra afectaciones en la estructura del pavimento, el muro del costado derecho, la cuneta del costado izquierdo, el canal del lado derecho, y un box. Continuando con la revisión del tramo que reportó la administración vial mediante el oficio AMV1-2633-2019-920 del 18 de agosto de 2023, en este sector la calzada presenta un tramo con grietas transversales en diagonal y en semiluna, hay escalonamiento, lo cual ha afectado la pendiente, generando empozamiento del agua y su infiltración hacia el terreno, además, se aumentó la zona de afectación entre el PR 84+0900 al PR 85+0350, tramo que ya involucra el talud inferior y superior de la calzada y ahora la zona próxima al acceso norte del puente La Chigüirera. A lo largo de 450 metros está en alto riesgo la pérdida de la bancada, por lo que se requirió que las obras para captación y manejo de las

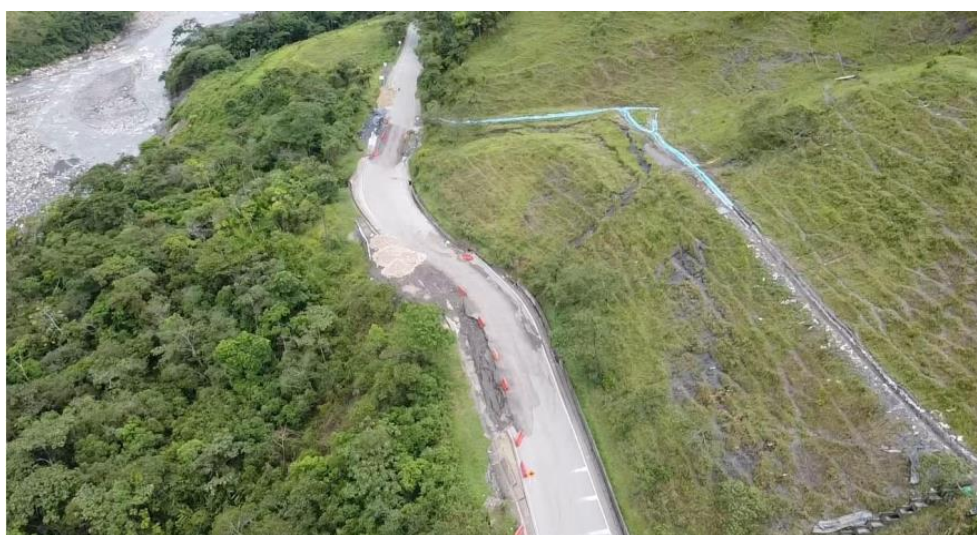
### Ilustración 17

*Hundimiento banca PR 85+0050 AL PR 85+0150*

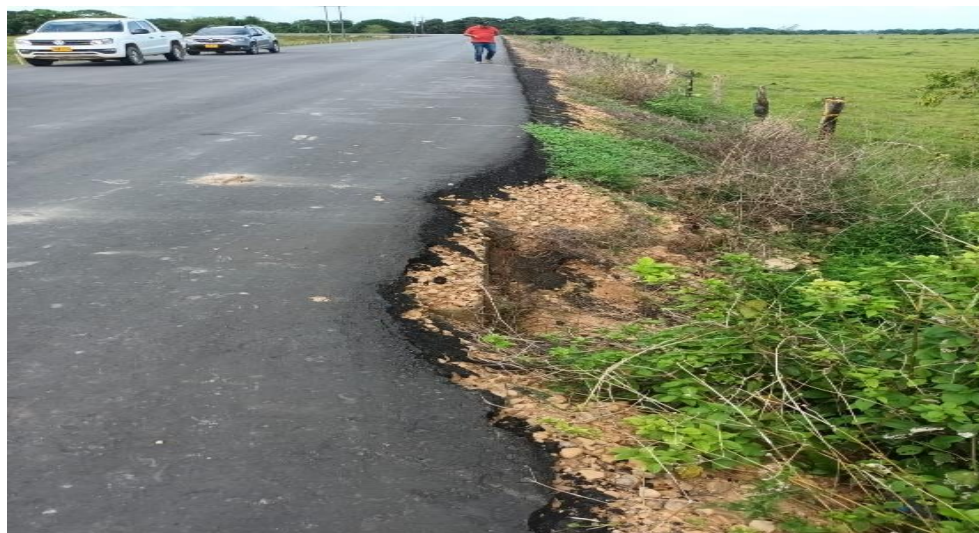
### Ilustración 18

*Se siguen evidenciando patologías en la capa de rodadura.*
