**Práctica Empresarial Como Auxiliar De Ingeniería En El Proyecto De  
Mantenimiento Y Reparación De La Vía Bogotá – Villavicencio (Tramo K50+000 Al  
K85+600) En La Empresa DUMONT INGENIERÍA S.A.S**

**Universidad De Pamplona**

El desarrollo de la práctica se realizó DUMONT Ingeniería S.A.S, empresa dedicada a la construcción y mantenimiento de obras de ingeniería civil. La propuesta consistió en brindar apoyo técnico como auxiliar de ingeniería en las actividades de reparación y mantenimiento de infraestructura vial, hidráulica y demás obras complementarias, en el tramo comprendido entre el K50+000 y el K85+600 de la vía Bogotá – Villavicencio.

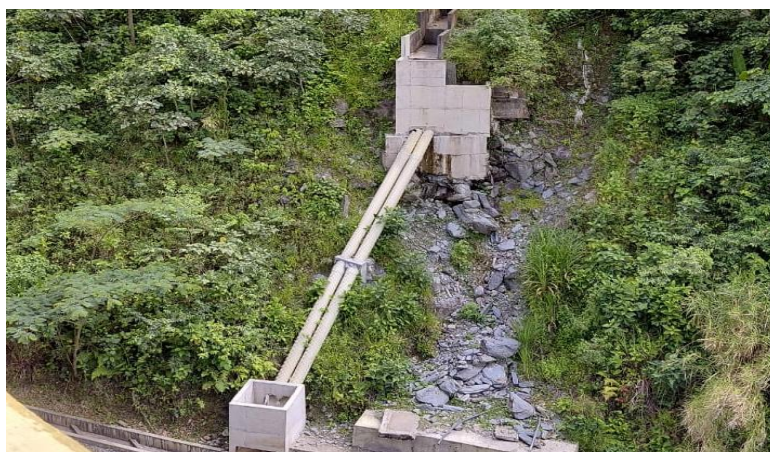
*Disipador*

*Nota.* Se muestra la finalización de la construcción y reparación del disipador ubicado en el K57+850 de la vía Bogotá- Villavicencio.

**Objeto.** Rehabilitación del dissipador de energía, el cual presentaba afectaciones estructurales asociadas a movimientos de tierra en el sector. La intervención contempló la demolición parcial de los elementos deteriorados y la posterior reconstrucción de los componentes requeridos para restablecer las condiciones funcionales y operativas de la estructura.

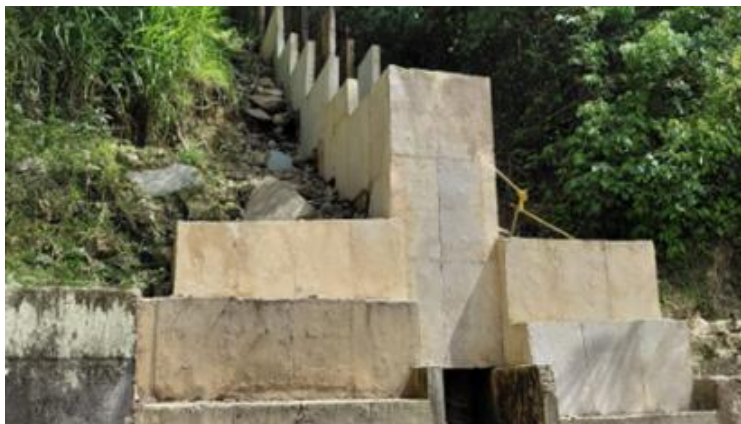
*Reparación de dissipador ubicado en K55+210*

**Ubicación.** La obra siguiente, iniciada el 15 de julio, correspondió a la reparación de los muros y aletas del disipador localizado en la abscisa K55+210 del corredor vial Bogotá–Villavicencio, los cuales presentaban deterioro significativo.

Este procedimiento permitió mejorar la resistencia estructural del muro de gaviones, incrementar su estabilidad frente a cargas hidráulicas y mecánicas, y garantizar una mayor durabilidad del sistema frente a procesos de erosión y deterioro ambiental.

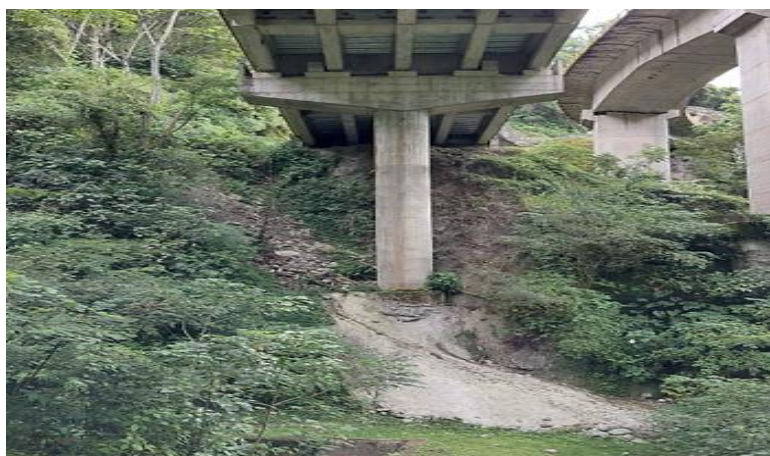
*Revestimiento en pañete*

En este punto, también se presentaba movimiento de tierras, y agrietamiento en las bases que soportan el pilar del puente, para ello la concesión resuelve, que se realice un revestimiento en pañete con un espesor de 10 cm y reforzado con la instalación de malla electrosoldada y varillas de acero de refuerzo 6000 psi de ½ pulgada.

Sujeta la malla y el refuerzo, verificando su instalación sobre el área requerida, se prepara la mezcla para el revestimiento de pañete con un recubrimiento de 10 cm. El vaciado de la mezcla se realizó por secciones, tratando de distribuir de forma uniforme la mezcla sobre un terreno con una superficie irregular.

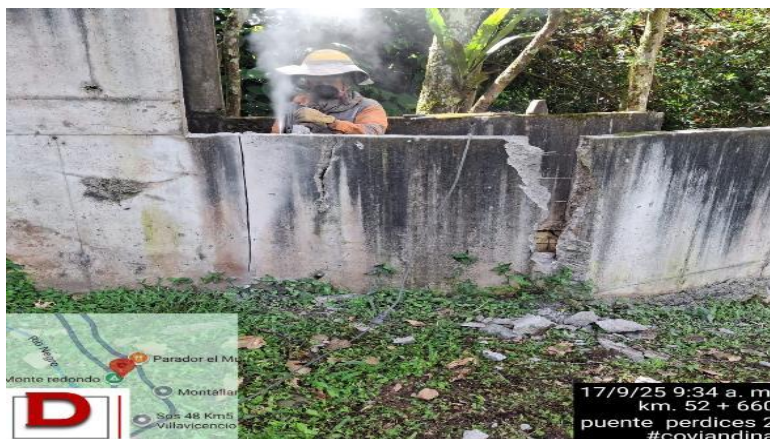
**Figura 84.***Corte y Demolición de Estructura*

**Objeto:** Reparación de placas y aletas que conforman la estructura del dissipador. La estructura se encontraba en deterioro debido a la exposición al medio ambiente.

La primera actividad consistió en la ejecución de cortes con pulidora y la posterior demolición de las aletas deterioradas, asegurando no afectar las zonas estructuralmente estables.

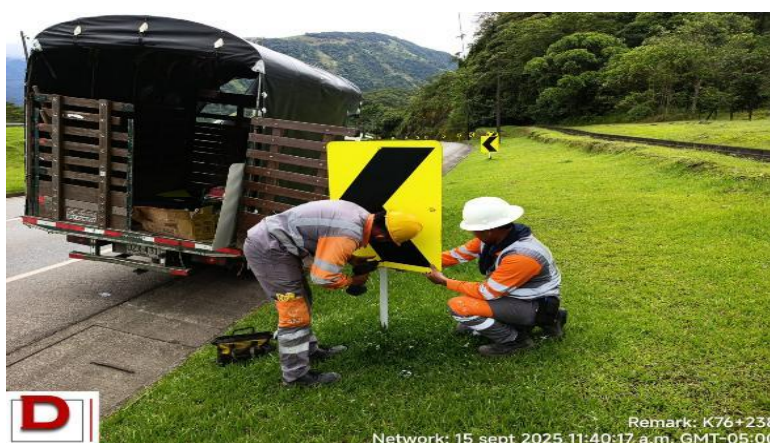
*Desinstalación de señal en K76+238*

La actividad comprendió el retiro de la señalización existente, la cual presentaba deterioro y su reemplazo por nueva señalización metálica. Para su instalación, se realizaron perforaciones en la señalización y se fijaron los postes existentes a una altura entre 1.5 m y 2.0 m desde el nivel del piso, asegurando su correcta alineación, verticalidad y visibilidad para los usuarios de la vía.

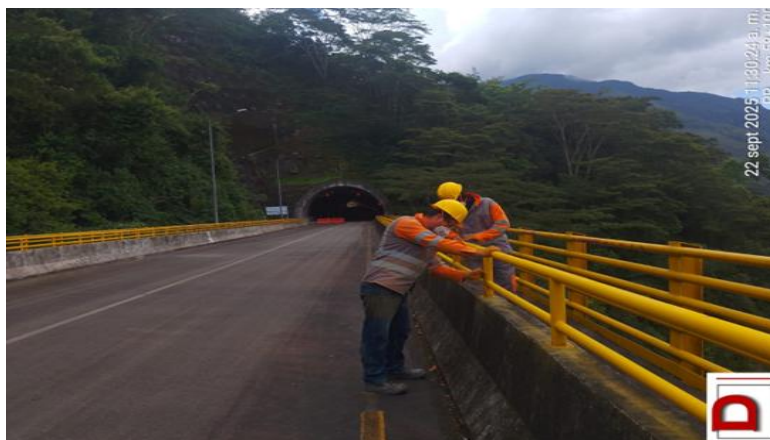
#### *Lijado de Barandas metálicas del Puente*

La última obra ejecutada por la empresa, con la cual se dio por finalizado el contrato con la concesión y culminó mi etapa de práctica profesional, correspondió al mantenimiento del puente Perdices, ubicado en la abscisa K58+000. Las actividades desarrolladas tuvieron como objetivo el mantenimiento de la estructura metálica del puente, especialmente las barandas y parales, que presentaban deterioro por la exposición prolongada a la intemperie.

Posteriormente, se procedió a la aplicación de pintura por capas, utilizando métodos manuales asistidos con compresor de aire. La primera capa consistió en un imprimante anticorrosivo, encargado de generar una barrera protectora y favorecer la adherencia del recubrimiento. Una vez seca esta capa, se aplicó una mano de pintura intermedia y finalmente una
