PRÁCTICA EMPRESARIAL COMO APOYO DE RESIDENTE DE OBRA EN LA  
SUPERVISIÓN, SEGUIMIENTO Y EJECUCIÓN DE LAS OBRAS ADSCRITAS A LA  
SECRETARÍA DE PLANEACIÓN DE PAMPLONA, NORTE DE SANTANDER

Universidad de Pamplona

Trabajo de Grado para Optar el Título de Ingeniero Civil

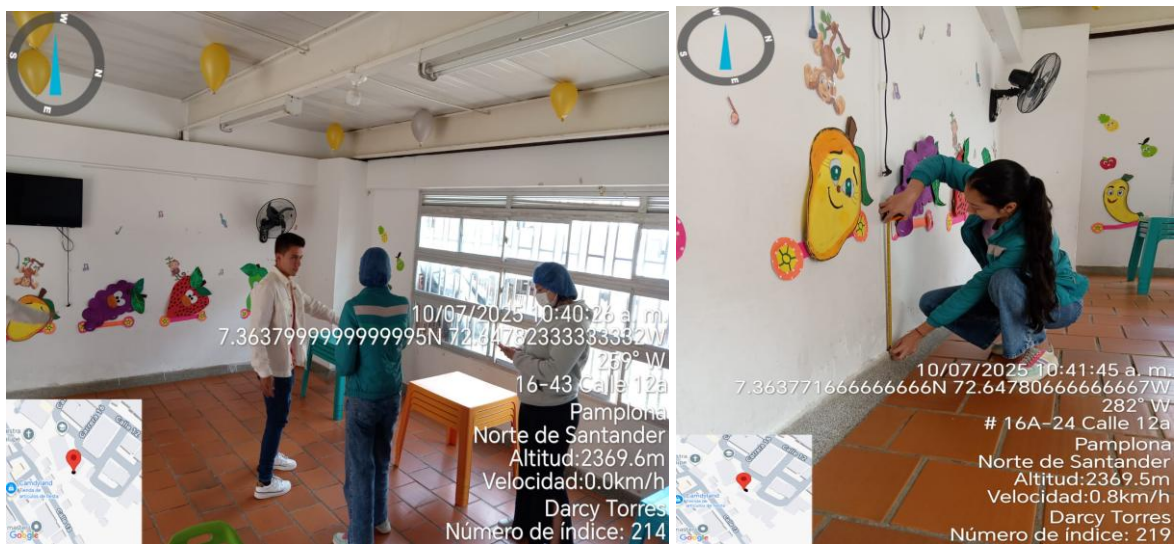
**Figura 3.**

El inmueble cumple una función fundamental, puesto que atiende a la población infantil en etapa preescolar, lo cual exige altos estándares de salubridad, confort y seguridad. Sin embargo, durante las visitas técnicas realizadas, se evidenciaron múltiples patologías funcionales, como deterioro en pisos, presencia de humedad en muros, corrosión en elementos metálicos, deficiencias en redes sanitarias, problemas de iluminación, falta de

impermeabilización en la cubierta donde se encuentran los tanques aéreos, obstrucción y falta de mantenimiento en canales de aguas lluvias, además de otros elementos deteriorados en puertas y ventanas.

*Visita realizada al CDI.*

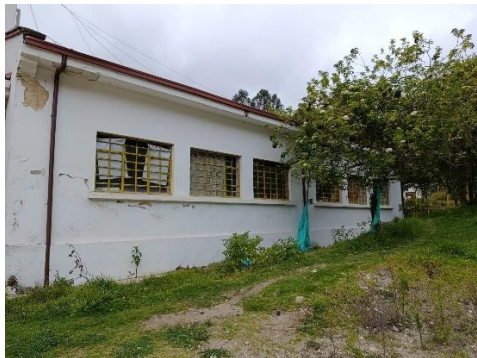
| Ubicación | Fachada lateral del bloque principal | Causas probables | Exposición prolongada a la intemperie, filtraciones por cubierta o bajantes, falta de mantenimiento preventivo |
| Grado de afectación | Moderado | | |
| | | El muro lateral presenta un deterioro generalizado en su acabado superficial. Se identifican múltiples fisuras capilares y zonas con pérdida total de pintura y estuco, lo cual deja expuesta la superficie a la humedad ambiental. Además, las rejillas metálicas de las ventanas muestran signos avanzados de oxidación y pintura descascarada. La cercanía de vegetación no controlada contribuye a la degradación del muro, al permitir acumulación de humedad e insectos, lo que afecta tanto la estética como la integridad del sistema de cerramiento. | |

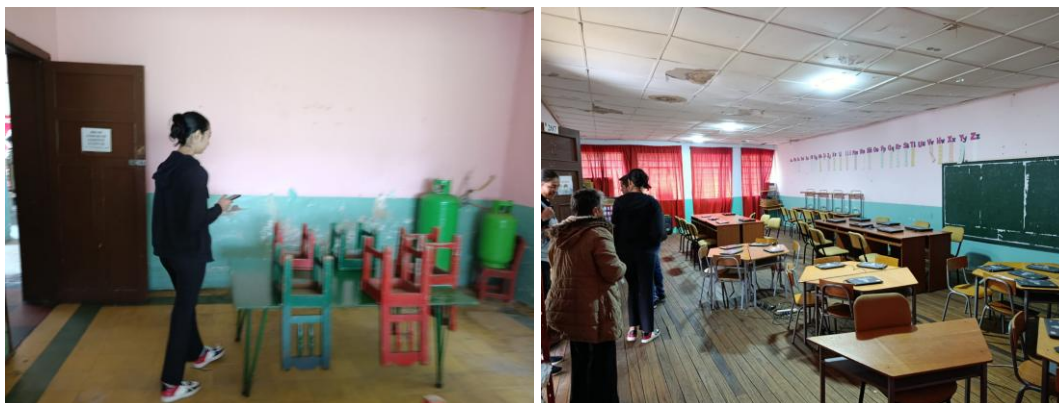
**Figura 4.**

El pasado 21 de julio se realizó una visita técnica al Jardín Infantil Águeda Gallardo, con el fin de evaluar su estado actual y detectar las principales afectaciones que comprometen su funcionalidad y condiciones de habitabilidad. Durante el recorrido se logró identificar diversas patologías presentes en diferentes áreas del inmueble, tales como deterioro en los pisos, fisuras y desprendimiento de recubrimiento en muros, humedades en cubiertas, afectaciones en puntos eléctricos, daños en elementos sanitarios y desgaste en carpintería metálica.

*Evidencia fotográfica de visita al Jardín Nacional Infantil Águeda Gallardo.*

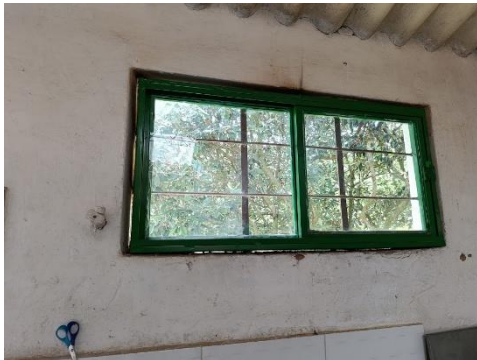
| Ubicación | Cocina | Causas probables | Exposición prolongada a la intemperie, falta de mantenimiento preventivo, posible contacto con humedad |
| Grado de afectación | Moderado | | |

| | Análisis técnico preliminar | |
|---|---|--|
| | La ventana metálica presenta signos de oxidación en la estructura del marco, lo que podría comprometer su durabilidad y funcionalidad. La pintura desgastada y las manchas de corrosión visibles indican la exposición continua al ambiente, lo que ha acelerado el deterioro de los materiales. Este daño puede afectar la capacidad de la ventana para cerrarse correctamente, lo que podría permitir filtraciones de aire o agua. | |

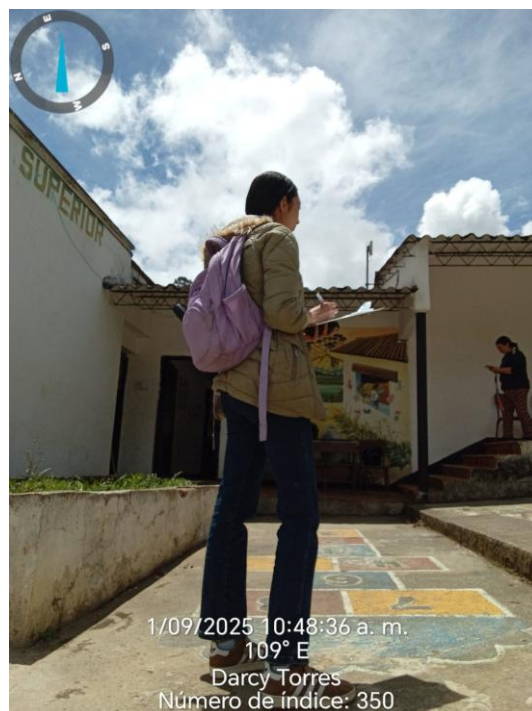
**Figura 5.**

*Evidencia fotográfica de visita a la Escuela Rural Normal Superior.*

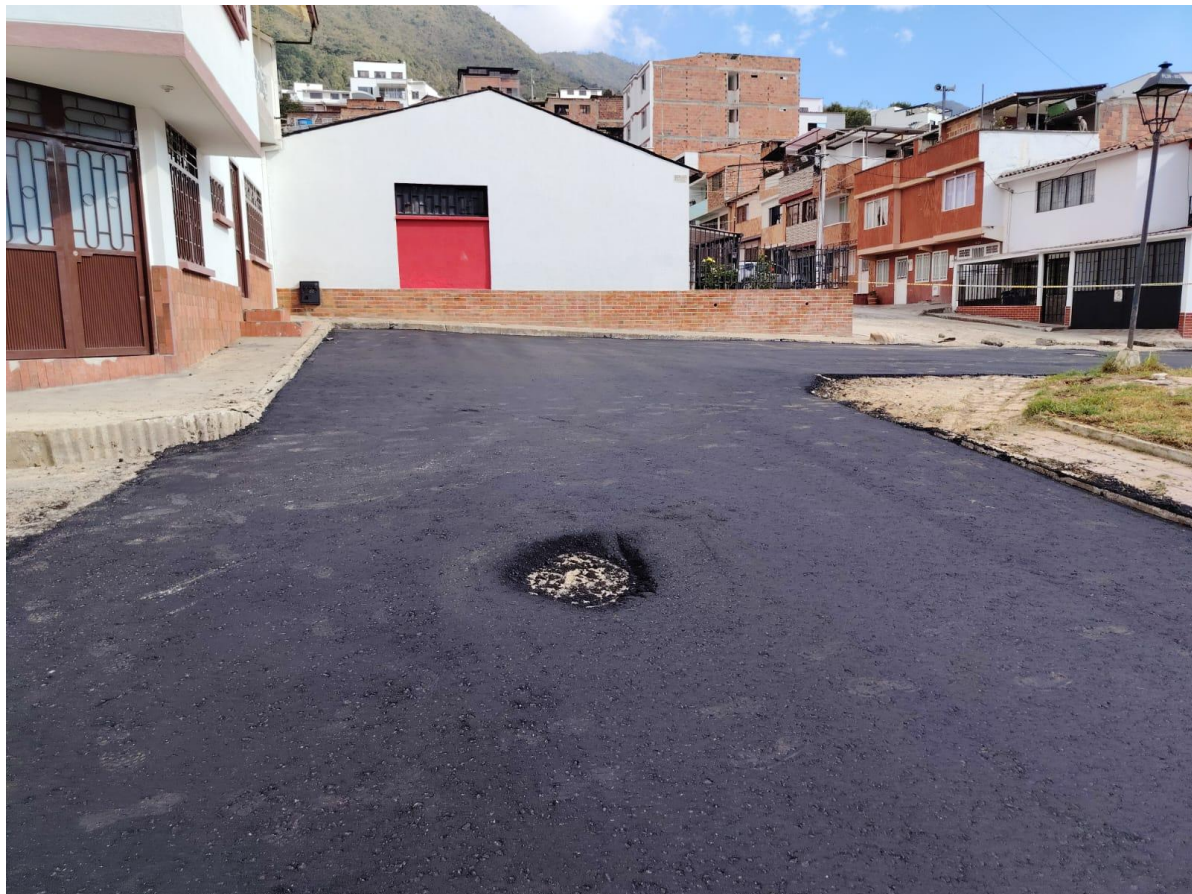
**Figura 14.**

Durante el desarrollo de la práctica empresarial se realizó la supervisión constante de las actividades de “reparqueo” en el marco del mejoramiento de la malla vial urbana del municipio. Esta labor incluyó la verificación del estado inicial de los deterioros, la medición de las áreas intervenidas y la revisión del cumplimiento de los procedimientos constructivos. Así mismo, se supervisaron aspectos como la correcta limpieza y corte de los bordes, la aplicación del ligante, el vaciado y compactación de la mezcla asfáltica y el acabado final de la superficie reparada. No obstante, durante la etapa de supervisión se logró identificar inconsistencias puesto que el ejecutor de la obra no cumplió completamente con las especificaciones técnicas solicitadas,

presentándose deficiencias como ausencia de un corte perimetral adecuado, aplicación de liga y compactación algo incompleta. Estas inconsistencias fueron registradas mediante observaciones técnicas y respaldas con evidencia fotográfica, con el fin de informar oportunamente a la entidad y solicitar las correcciones necesarias.

*Falencia en el proceso constructivo del mejoramiento de la malla vial.*

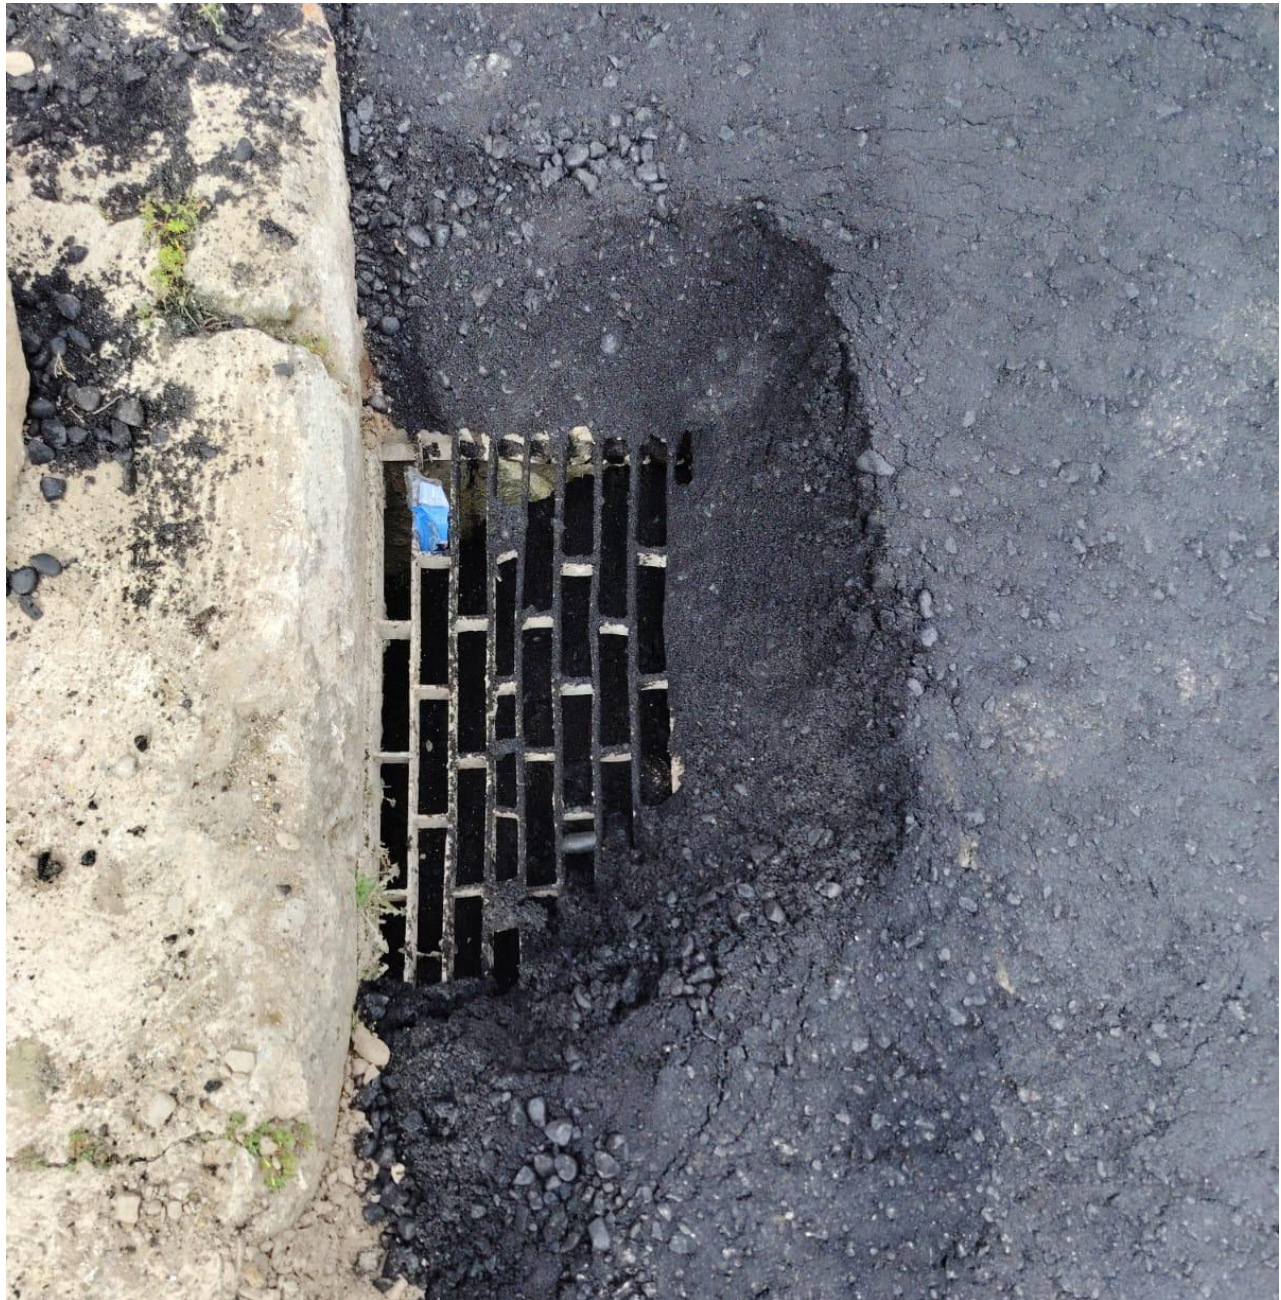
**Figura 15.**

En la siguiente imagen se puede observar cómo fue afectado el sumidero durante la aplicación de la mezcla asfáltica, dicho sumidero quedó completamente tapado de asfalto, afectado el correcto funcionamiento del mismo.

*Taponamiento de sumidero en el proceso constructivo del mejoramiento de la malla vial.*

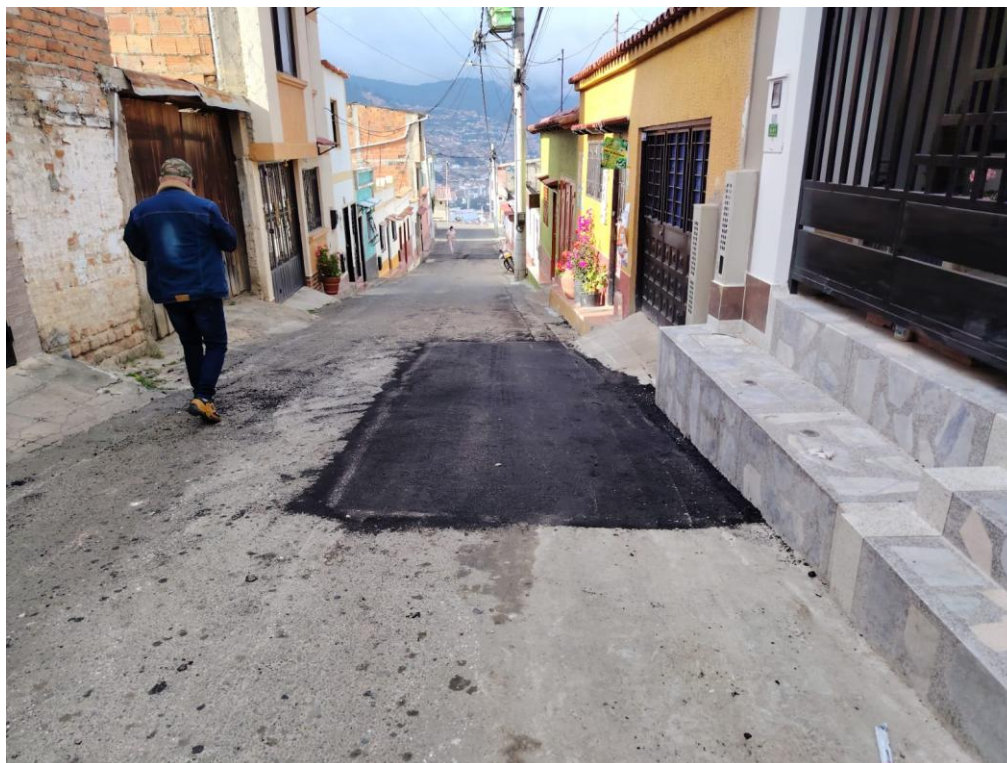
**Figura 16.**

Por otro lado, otra recomendación hecha durante la aplicación de la mezcla asfáltica fue aplicarla de tal manera que las juntas entre el pavimento antiguo y el nuevo quedaran lo más uniformes posibles, para que con el paso del tránsito y la frenada de los vehículos, el pavimento nuevo no se desplazara, esta recomendación también fue ignorada por el personal a cargo de la ejecución de la obra. Como se logra apreciar en la figura 16, las juntas entre pavimento no se encuentran bien, el asfalto nuevo quedó ligeramente más abajo del antiguo, además, no hubo aplicación de liga asfáltica, que actúa como un pegante entre los pavimentos, esto produce filtraciones de agua, aparición temprana de grietas en el contorno del parche y desprendimiento en las uniones, como resultado, la reparación pierde estabilidad y se acelera su deterioro, afectando la calidad final del bacheo y reduciendo la vida útil del parche.

*Falencia en las juntas en el proceso constructivo del mejoramiento de la malla vial.*

2. Observación técnica sobre juntas deficientes entre el pavimento nuevo y el existente, en diferentes puntos intervenidos en el mejoramiento de la malla vial se evidenció que las juntas entre la mezcla nueva y la antigua no estaban conformadas adecuadamente, presentando cortes irregulares y una ausencia de un acabado limpio. Al reportar esta situación, se ajustaron los procedimientos de corte y emparejamiento,

reduciendo el riesgo de infiltraciones de agua y desprendimientos futuros en los bordes de la caja.

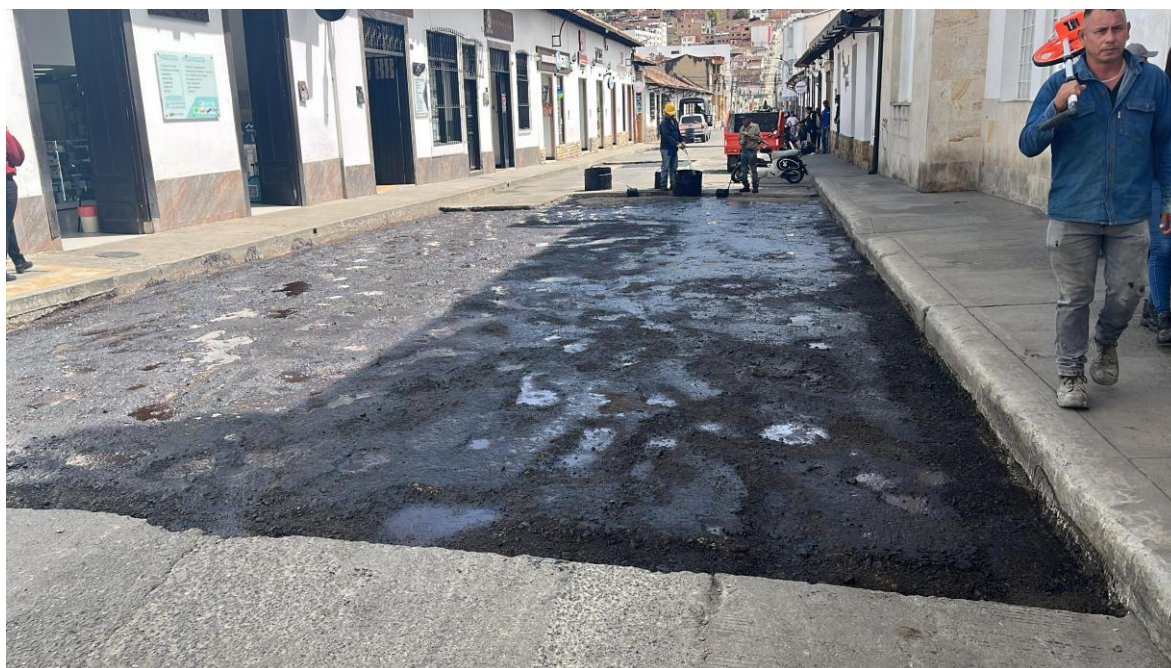
**Figura 17.**

Durante las visitas al frente de obra, se logró observar que en algunos puntos intervenidos la base de la caja se encontraba totalmente uniforme y con muchas irregularidades, la recomendación dado fue demoler más profundo y aplicar base con un espesor mínimo de 6 cm para posteriormente ser compactada, dicha recomendación al igual que las anteriores, no se tuvo en cuenta y se aplicó la mezcla asfáltica así, generando zonas con diferentes espesores, puntos débiles y posibles vacíos internos. Como consecuencia, el parche capacidad estructural, se reduce su vida útil y aumenta la probabilidad de aparición temprana de fisuras, desprendimientos o huecos. Por ello, es indispensable que el ejecutor de la obra realice una correcta preparación y regularización de la base antes de aplicar el asfalto.

*Irregularidades de la superficie de las cajas en el proceso constructivo del mejoramiento de la malla vial.*

1. Corrección en la preparación de la base antes de aplicar la mezcla asfáltica, puesto que durante las jornadas del mejoramiento de la malla vial urbana se detectaron sectores donde la base presentaba irregularidad, material suelto y falta de compactación especialmente en los bordes. Esta condición generaba riesgo de asentamientos diferenciales y fallas tempranas. Tras informes presentados a la secretaría y la comunicación directa como parte de la supervisión al ejecutor de la obra, se realizó la corrección correspondiente, garantizando una superficie homogénea y apta para soportar la carpeta asfáltica.
