Práctica Empresarial Como Auxiliar de Ingeniería Civil Para el  
Fortalecimiento de los Procesos Técnicos y Administrativos en la Secretaría  
de Infraestructura y Obras del Municipio de La Jagua de Ibirico, Cesar

Juan David Reyes Rodríguez

Trabajo de Grado para Optar el Título de Ingeniero Civil

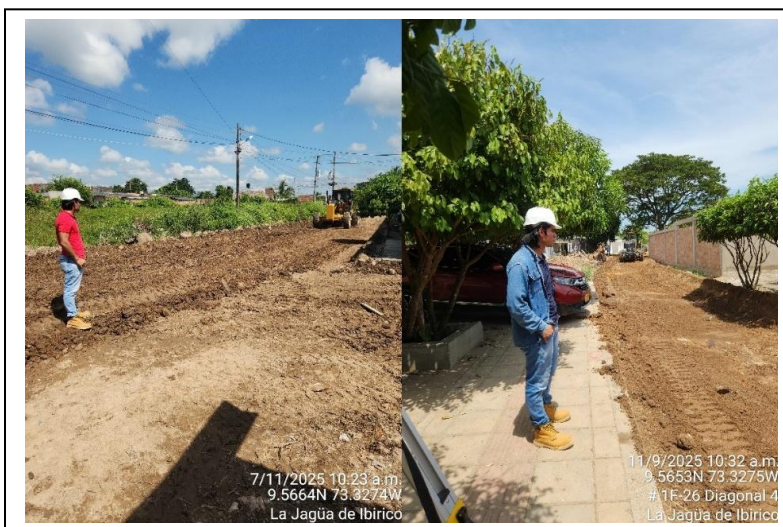
Excavación mecánica en material común

Nota: Se observa la actividad de excavación mecánica en material común del capítulo movimiento de tierras.

La figura 7 muestra el proceso de corte con maquinaria en material común, actividad que consiste en retirar el material existente hasta alcanzar la cota definida en el diseño y en la cartera elaborada por el topógrafo. Esta excavación controlada permite conformar el nivel requerido para la posterior construcción de la estructura del pavimento, que incluye la disposición del relleno de terraplén y la colocación de la sub-base granular.

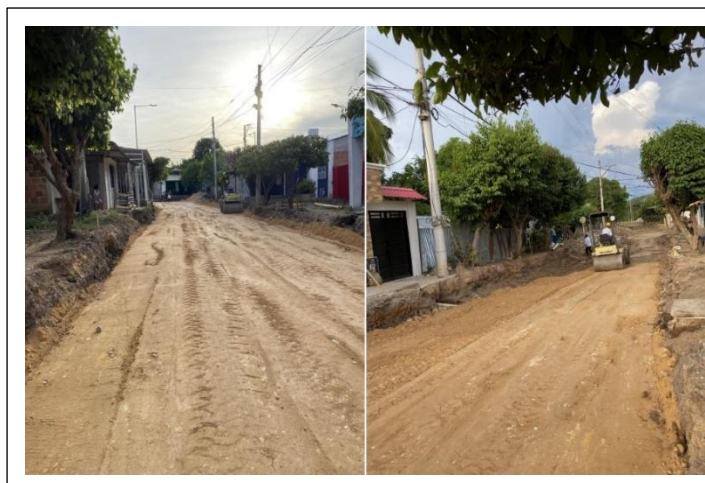
**Figura 8.**  
Relleno mecánico con material de terraplén

Nota: Actividad de relleno mecánico con material de terraplén del capítulo movimiento de tierras.

La figura 8 muestra el suministro y la extensión del material de terraplén contemplado en el diseño estructural del pavimento. Este material se coloca con el propósito de mejorar la capacidad portante del terreno natural, garantizando una base uniforme y estable que evite asentamientos diferenciales.

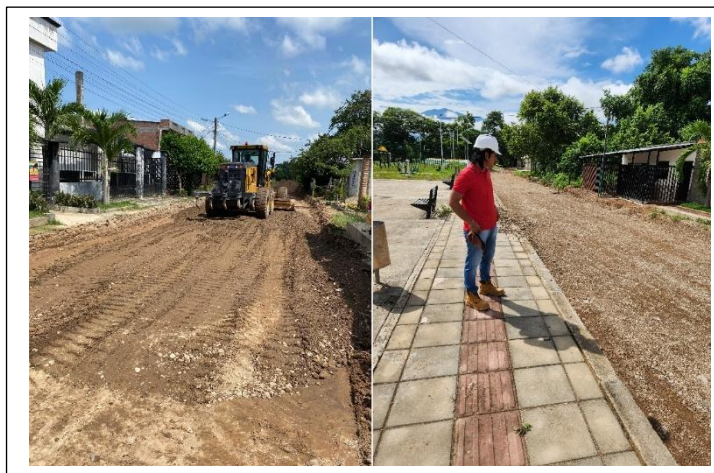
**Figura 9.**  
Suministro, extensión y compactación de la sub-base granular

Nota: Actividad de suministro y extensión de sub-base granular tipo INVIAS del capítulo movimiento de tierras.

La figura 9 evidencia la supervisión del proceso de suministro, extendido y compactación de la sub-base granular tipo INVIAS, material que constituye un componente fundamental dentro de la estructura del pavimento. Esta labor permitió verificar que el espesor del material concordara con lo pactado en los diseños.

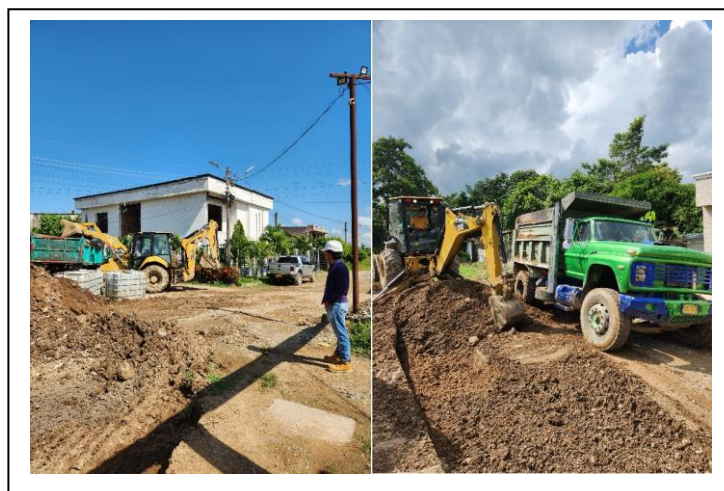
Cargue y retiro de material sobrante de la excavación

Nota: Actividad de cargue y retiro de tierra del capítulo movimiento de tierras.

Por último, la figura 10 muestra la ejecución de la actividad de retiro de material sobrante producto de las excavaciones realizadas. Esta labor consiste en la recolección y disposición adecuada del material excedente, el cual puede ser entregado a la comunidad o transportado a un sitio de acopio autorizado.

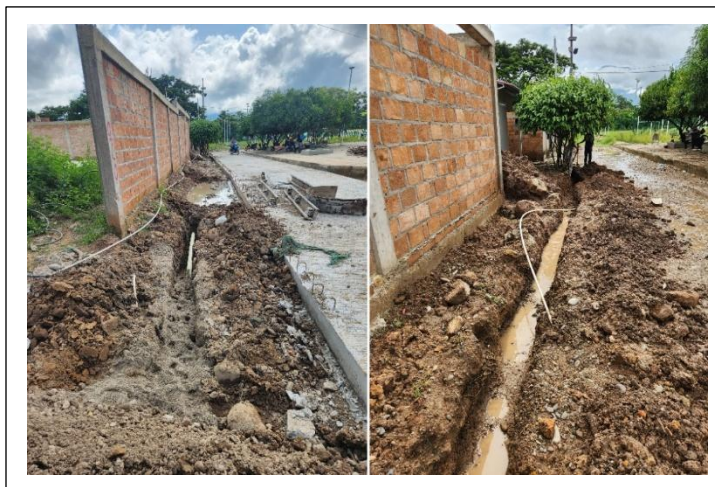
**Figura 11.**  
Suministro e instalación de tubería hidráulica en PVC 3"

Nota: Actividad de tubería PVC presión SCH 80  $\phi=3"$  del capítulo red y acometidas de acueducto.

La figura 11 muestra la ejecución de la actividad de suministro e instalación de tubería en PVC de 3" correspondiente a la red de acueducto. Esta intervención se realizó exclusivamente en la transversal 1G, por ser el único tramo que no contaba con dicha red hidráulica. Esta actividad garantiza el adecuado suministro de agua potable en este tramo, permitiendo una red de distribución acorde a las normas técnicas

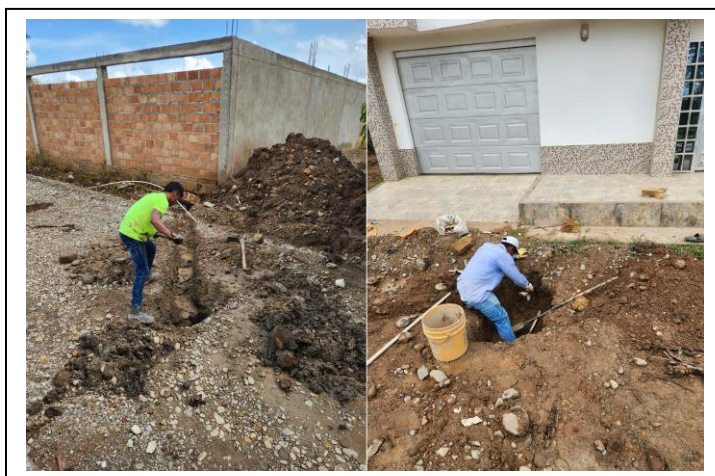
**Figura 12.**  
Excavación manual para acometida hidráulica

Nota: Actividad de excavación manual del capítulo red y acometidas de acueducto.

La figura 12 evidencia la excavación manual realizada para la instalación de las acometidas de acueducto correspondientes a cada vivienda o lote que no contaba con una conexión adecuada, o cuya acometida presentaba deterioro o fallas. Esta actividad permitió preparar el tramo necesario para la instalación de la nueva conexión, garantizando la correcta profundidad y alineación para asegurar la funcionalidad y durabilidad del sistema de suministro de agua potable.

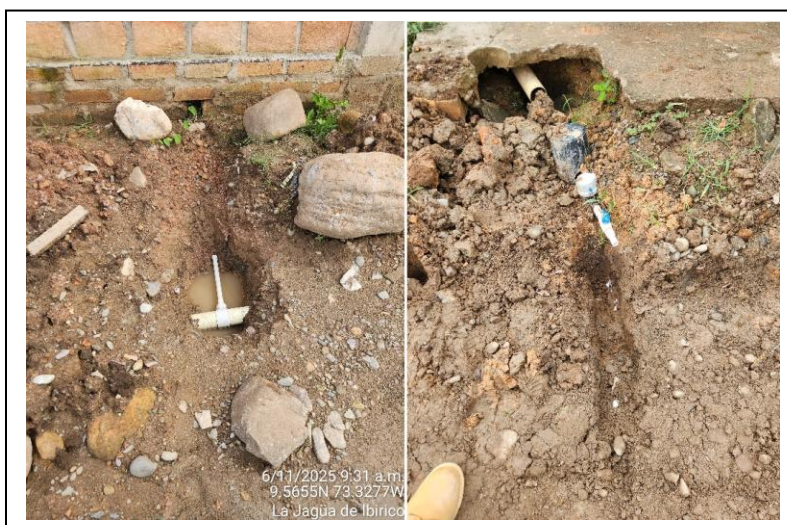
Acometida domiciliaria de acueducto 3" x 1/2"

Nota: Actividad de suministro e instalación de acometida domiciliaria 3" x 1/2" del capítulo red y acometidas de acueducto.

Se muestra la instalación de las acometidas de 1/2" correspondientes a cada vivienda o lote previamente identificado según las memorias de cantidades. Estas conexiones permiten garantizar el adecuado suministro de agua potable a cada unidad predial, asegurando que la instalación se realice conforme a las especificaciones técnicas, profundidades y alineamientos establecidos para la correcta operación de la red de acueducto.

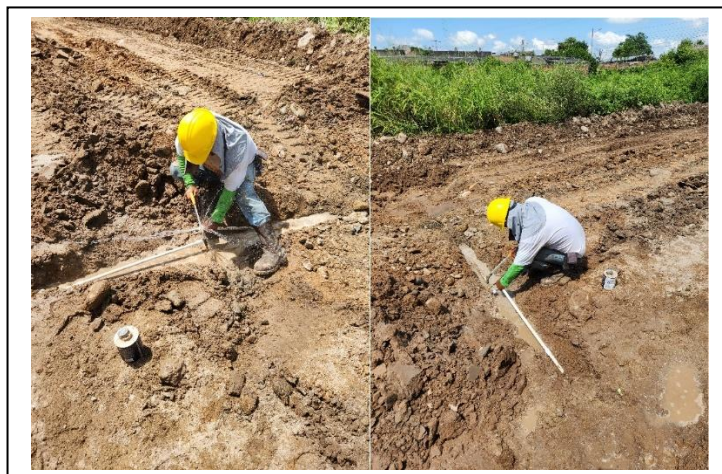
Reparación de acometida domiciliaria de acueducto

Nota: Reparación de acometidas domiciliarias acueducto del capítulo red y acometidas de acueducto.

Así mismo, se evidencian las labores de reparación de acometidas que resultaban afectadas durante la ejecución de la actividad de corte de la subrasante. Debido a la profundidad y alcance de esta excavación, algunas conexiones existentes sufrían daños, por lo que era necesario restituirlas de manera inmediata. Estas reparaciones garantizaron el adecuado funcionamiento de la red hidráulica que abastece a cada vivienda, asegurando la continuidad del servicio

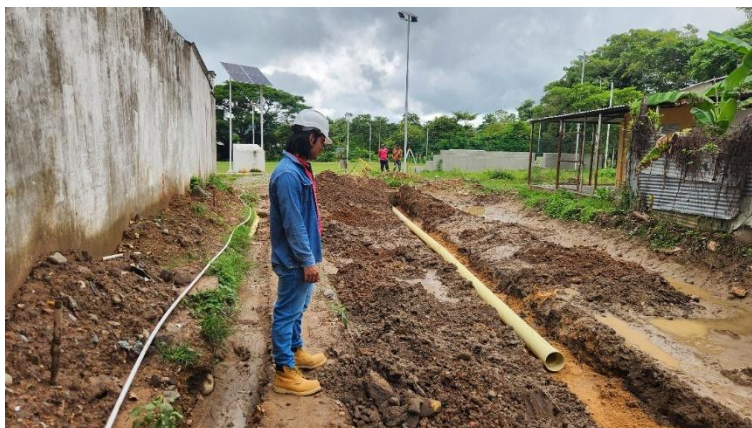
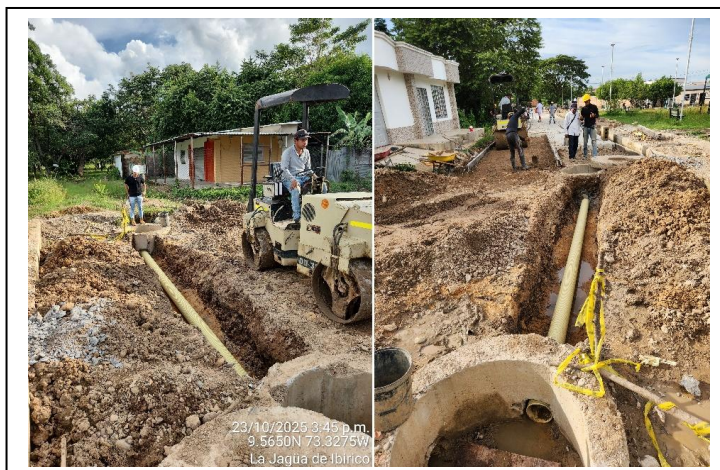
Nota: Suministro e instalación tubería PVC sanitaria corrugada  $\varnothing = 200$  mm del capítulo red y acometidas de alcantarillado.

La figura 15 y 16 evidencian la ejecución de la actividad de suministro e instalación de tubería sanitaria corrugada en PVC de 200 mm de diámetro, la cual forma parte del sistema principal de recolección de aguas residuales del proyecto. Esta tubería es fundamental para

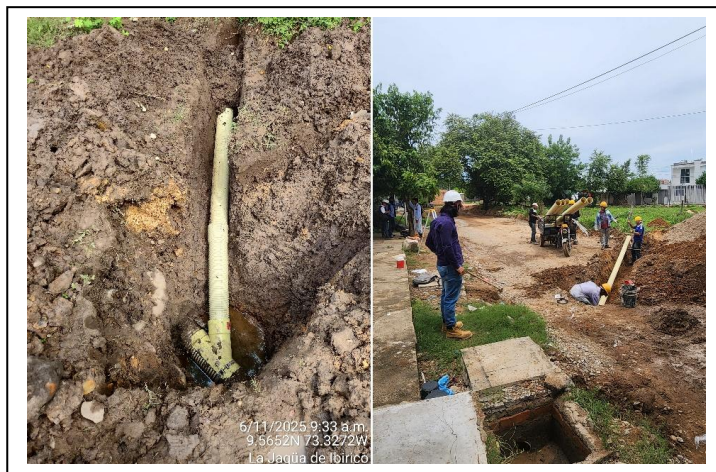
Suministro e instalación de tubería PVC sanitaria corrugada  $\varnothing=160$  mm

Nota: Suministro e instalación tubería PVC sanitaria corrugada  $\varnothing=160$  mm del capítulo red y acometidas de alcantarillado.

Se observa la revisión y verificación de los procesos constructivos correspondientes al suministro e instalación de tubería sanitaria corrugada en PVC de 160 mm de diámetro. Esta tubería forma parte del sistema de acometidas domiciliarias que conectan las viviendas y lotes adyacentes con la red principal de alcantarillado sanitario.

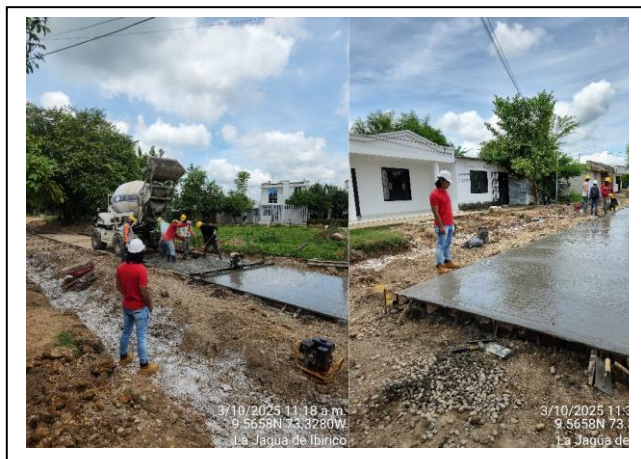
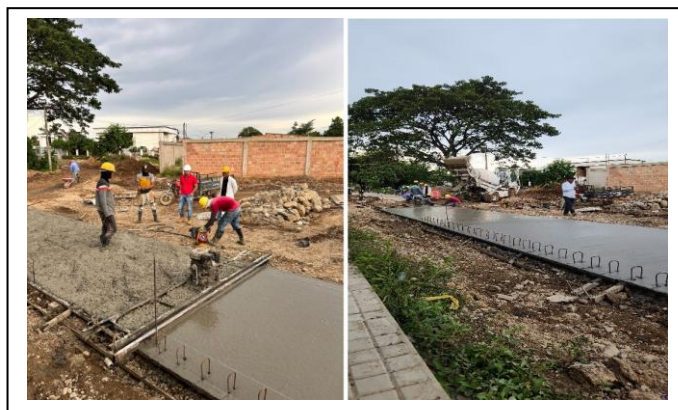
Nota: Pavimento MR=4.2 Mpa,  $e = 0.18$  m no incluye acero del capítulo pavimento de concreto hidráulico.

Nota: Pavimento MR=4.2 Mpa,  $e = 0.18$  m no incluye acero, del capítulo pavimento de concreto hidráulico.

Las figuras 18 y 19 evidencian las labores de supervisión y verificación realizadas durante el vaciado del concreto hidráulico para la conformación del pavimento. En esta fase se verifico el cumplimiento de los niveles y espesores establecidos en los diseños, la adecuada vibración del concreto para garantizar su compactación y la correcta disposición de los elementos estructurales

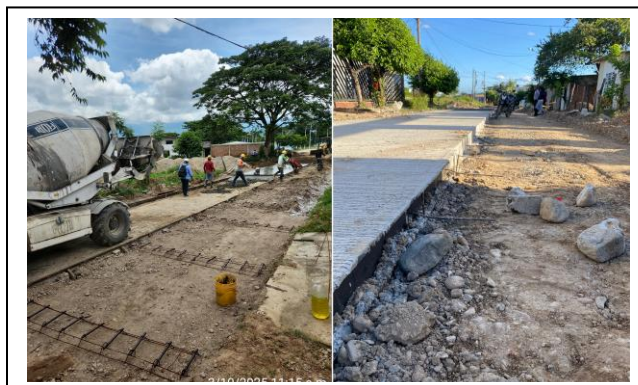
Suministro e instalación de acero de refuerzo

Nota: Suministro e instalación del acero de refuerzo longitudinal (barras de 1/2") y el acero de refuerzo transversal (canastillas con barras de 7/8").

La figura 20 muestra el suministro e instalación del acero de refuerzo longitudinal de 1/2", así como las canastillas con dovelas de 7/8" empleadas para el refuerzo transversal de la losa. Durante la supervisión se verificó que la separación entre barras correspondiera a la especificada en los diseños estructurales y que los diámetros del acero utilizado coincidieran con lo estipulado en la documentación técnica. La correcta disposición de estos elementos es fundamental para garantizar la capacidad estructural de la losa y su adecuado comportamiento frente a las cargas del tránsito.

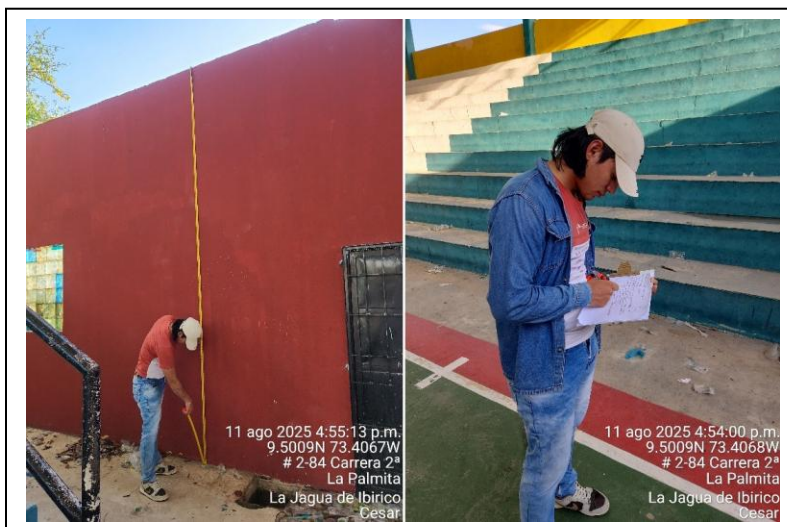
Visita técnica al polideportivo del corregimiento La Palmita

Nota: Visita de inspección y diagnóstico reanálisis al polideportivo del corregimiento La Palmita.

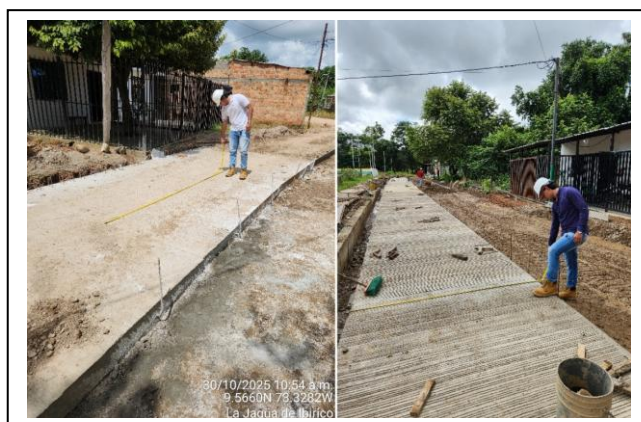
Visita técnica de inspección y revisión de actividades

Nota: Visita de revisión de la modulación de las losas de concreto de la pavimentación del barrio nuevo amanecer.

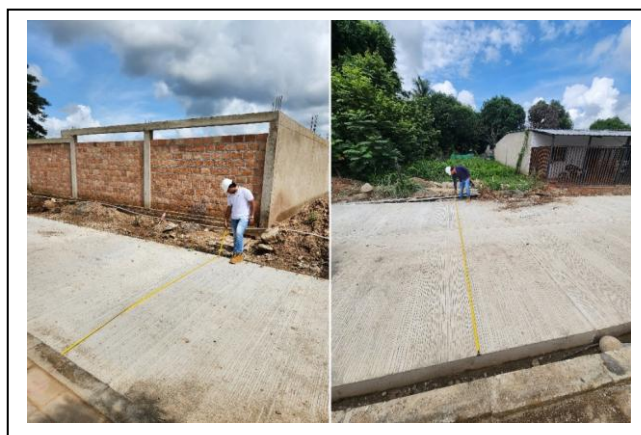
Visita técnica de inspección y revisión de actividades

Nota: Visita de revisión del ancho de las calzadas de la pavimentación del barrio nuevo amanecer

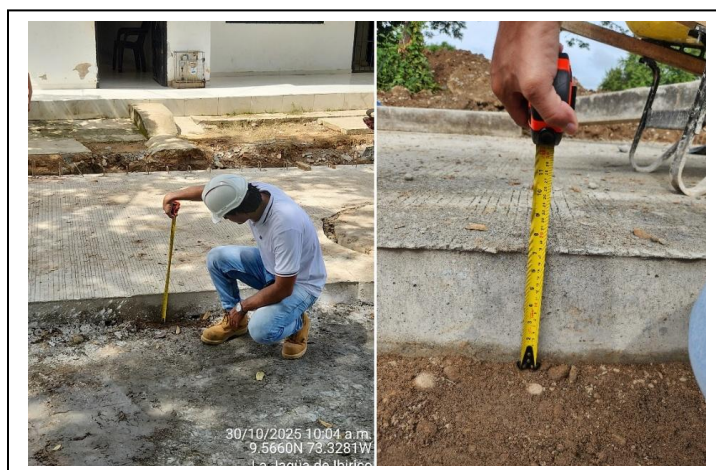
Visita técnica de inspección y revisión de actividades

Nota: Visita de revisión donde se verifico el espesor de las losas de concreto en proyecto de pavimentación del barrio nuevo amanecer.

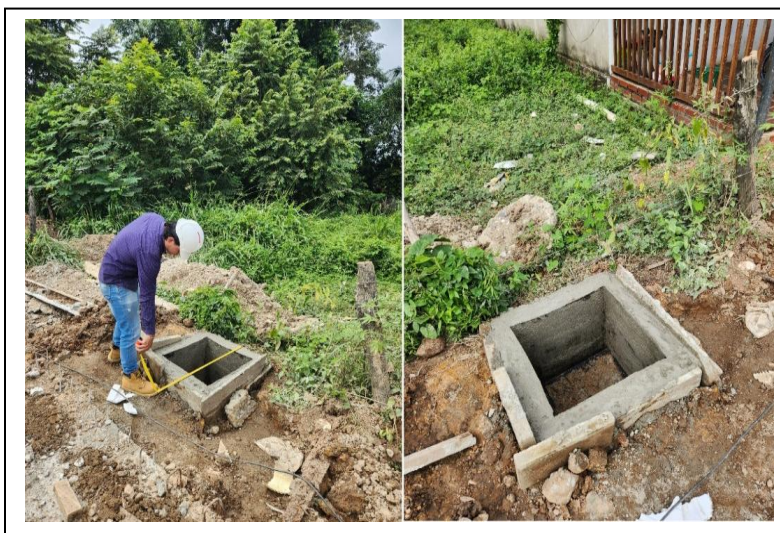
Visita técnica de inspección y revisión de actividades

Nota: Visita de revisión de las dimensiones de cajillas de registro de la pavimentación del barrio nuevo amanecer, verificando las dimensiones de cada elemento.
