**Práctica Empresarial, Como Auxiliar de Ingeniería en Residencia de Obra de Instituciones  
Educativas Rurales del Departamento Norte de Santander, Priorizada por el Ministerio de  
Educación Nacional y Viabilizados por Findeter**

Luis Felipe Gomez Eraso

Trabajo de Grado para Optar el Título de Ingeniero Civil

Universidad de Pamplona

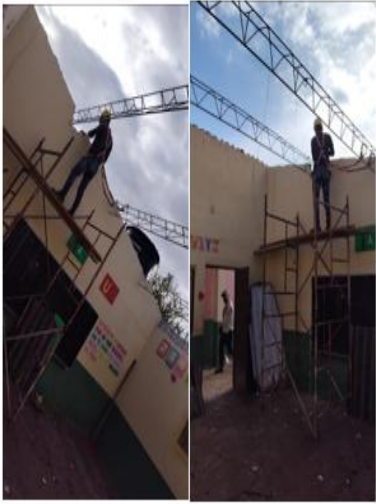
**Nota:** Fotografía reciente de personal trabajando en obra

- Se suspendieron temporalmente las labores hasta dotar al personal con sistemas de protección contra caídas (arnés, líneas de vida y anclajes).

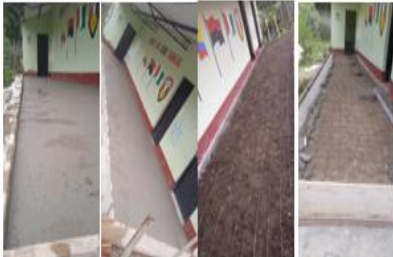
**Nota de inspeccion visual;** Se realizo el vaciado de concreto, si una debida ejecucion, pues debajo de la malla según el ítem a trabajar, contempla plastico en polietileno

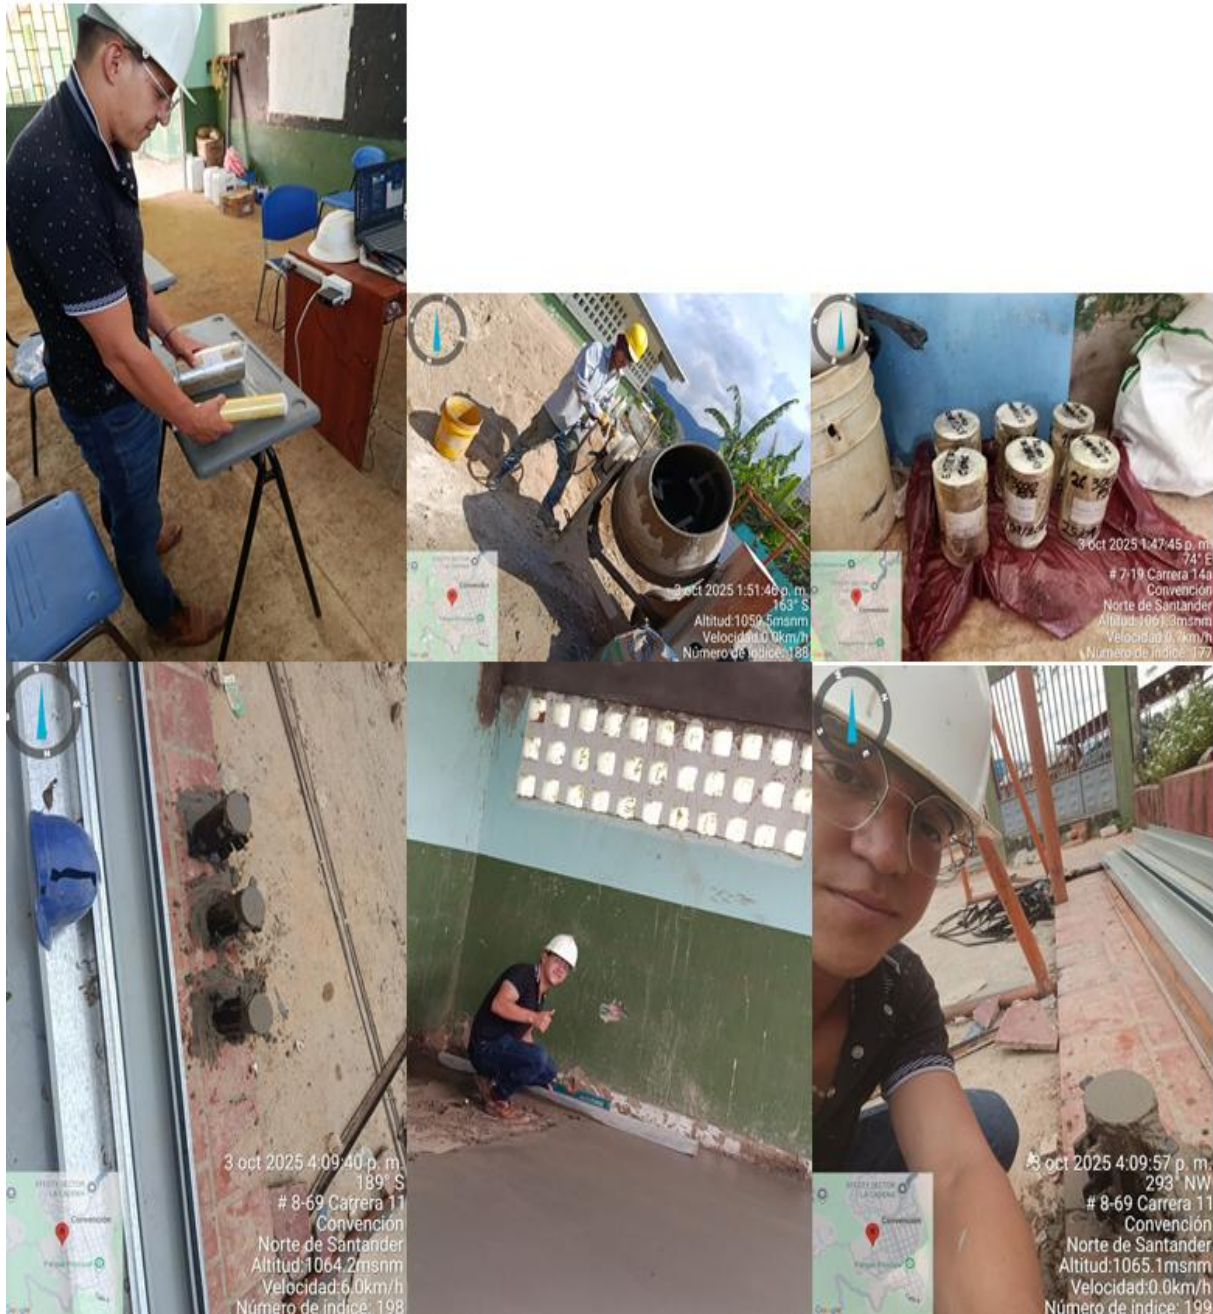
**Figura 36**

*Desarrollo de muestra de Ensayo a la Compresión del concreto, con probetas cilíndricas*

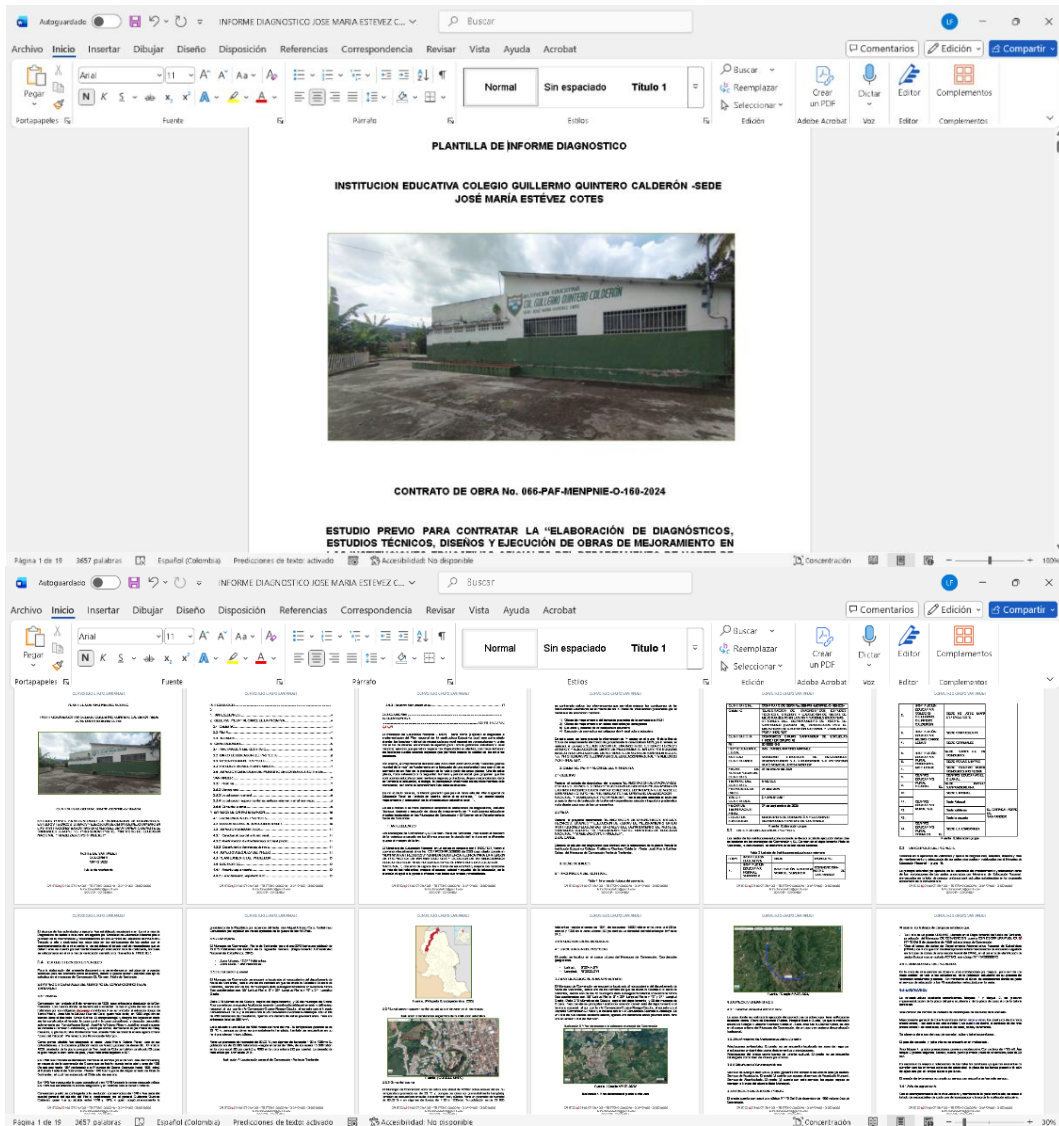
**Figura 46**

*Diagnostico José María Estévez Cote*

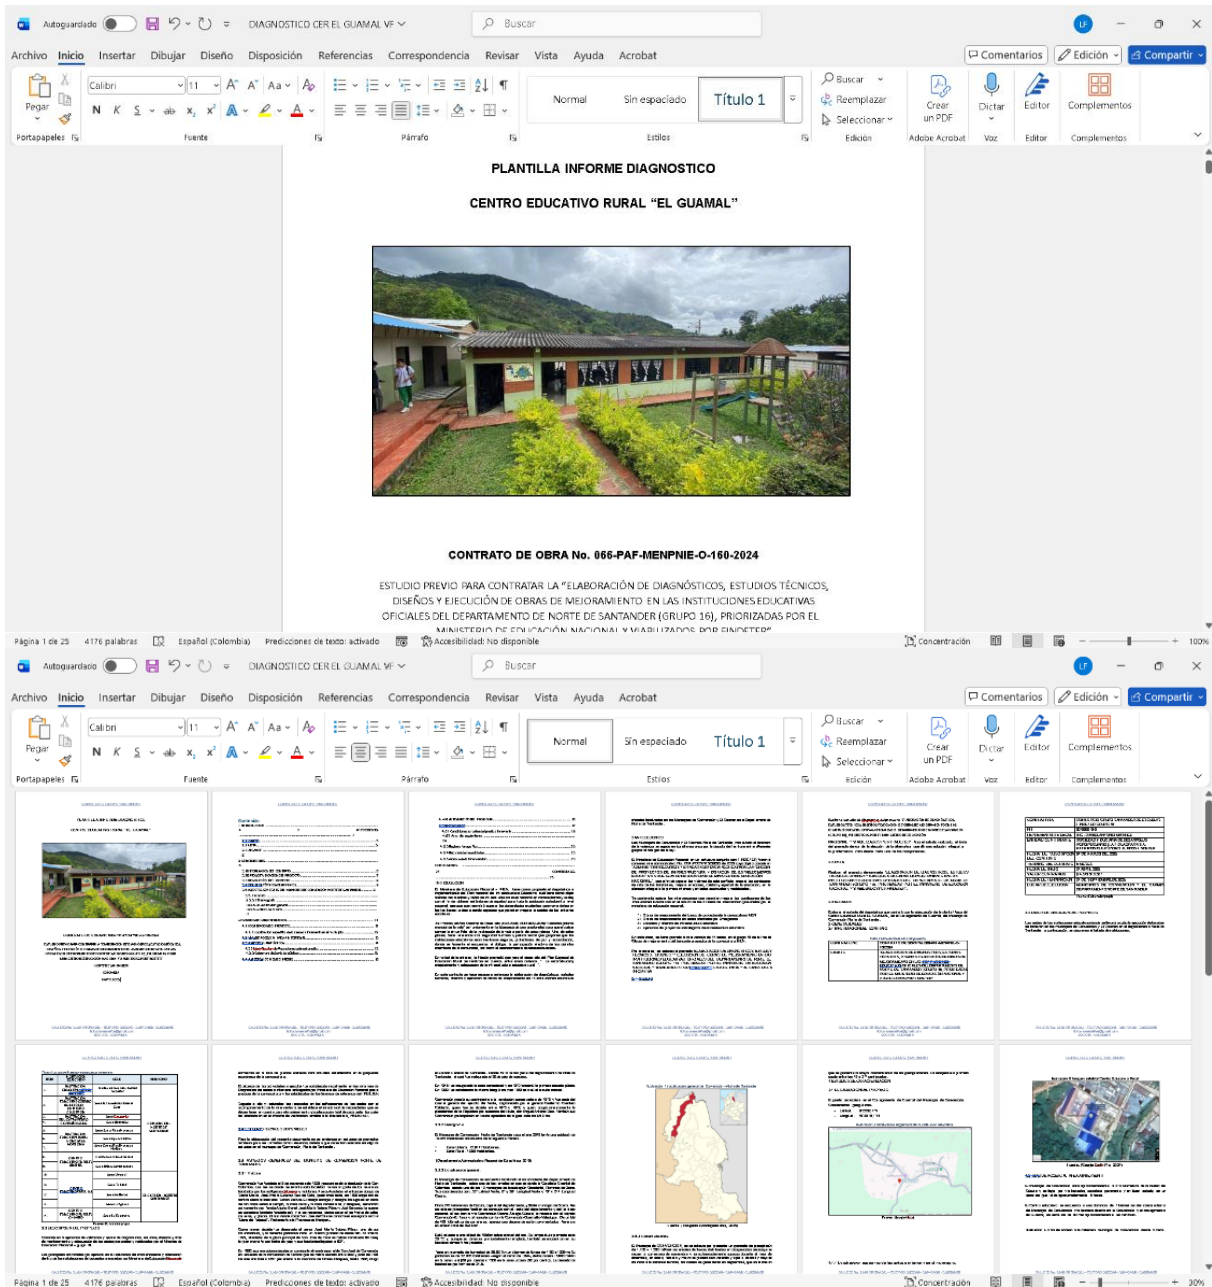
**Figura 47**

# *Diagnostico Centro Educativo Rural El Guamal*
