**Práctica empresarial como auxiliar del ingeniero residente en la ejecución de 586 metros  
lineales de vía tipo placa huella con revisión técnica complementaria de redes  
hidrosanitarias en el municipio de Herrán, Norte de Santander**

Universidad de Pamplona  
Facultad de Ingenierías y Arquitectura  
Departamento de Ingeniería Ambiental, Civil y Química  
Programa Ingeniería Civil  
Pamplona  
2025

Trabajo de Grado para Optar el Título de Ingeniero Civil

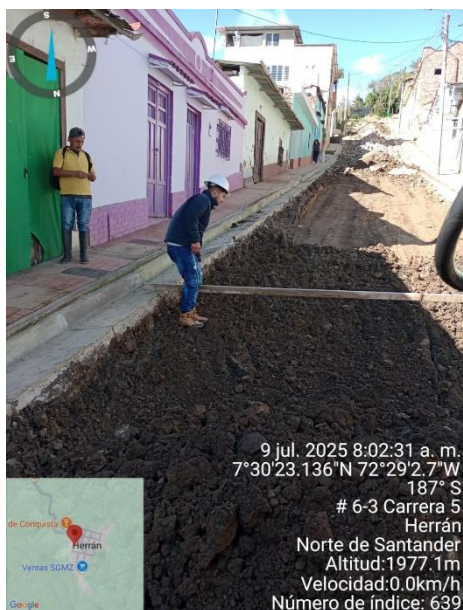
*Control de excavación de la subrasante K 0+100.*

*Nota:* Medición de la profundidad de la excavación con flexómetro para verificar el espesor de 0,30 m proyectado de la subrasante, posterior al retiro de escombros y al movimiento de tierras; actividad bajo supervisión en campo.

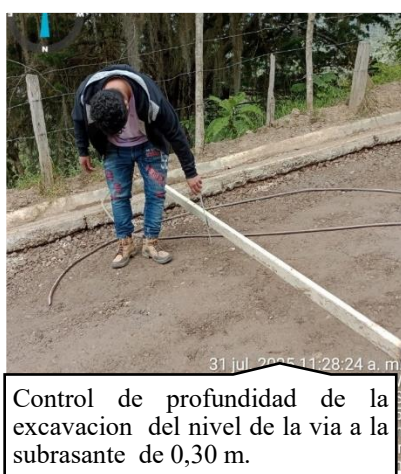
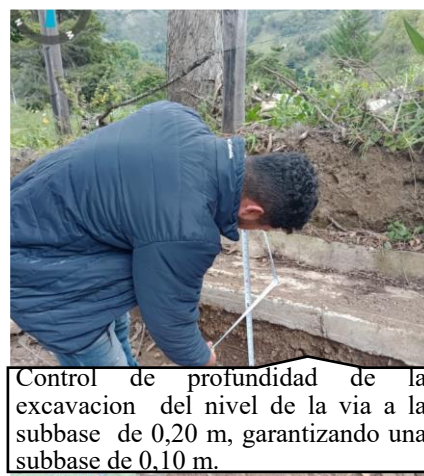
*Control de profundidad de excavación de la subrasante.*

*Nota:* Medición de la profundidad de la excavación con flexómetro para verificar la profundidad de 0,30 m proyectado de la subrasante.

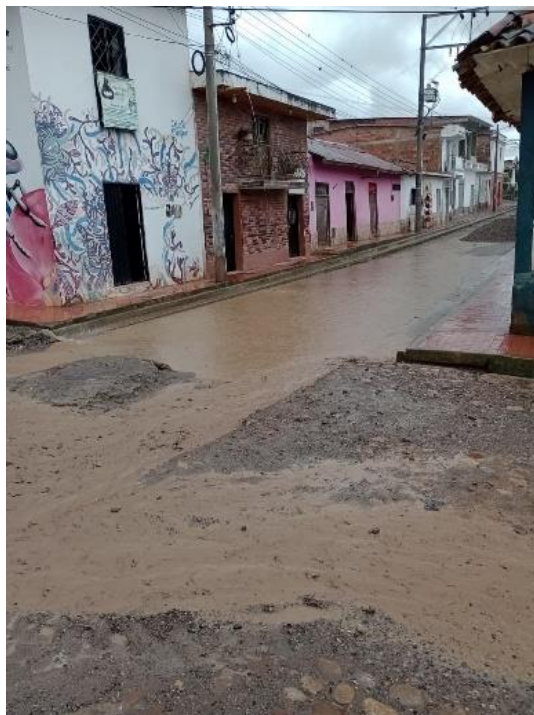
*Lluvias con arrastre de material: impacto en el cronograma.*

*Nota:* Las precipitaciones ocasionaron encharcamientos y arrastre superficial de material compactado, generando baches y pérdidas de nivel que requirieron reposición. Estas actividades de corrección afectaron levemente el cronograma de obra, sin comprometer la calidad ni la secuencia constructiva prevista.

Con base en las desviaciones identificadas, se avanzó en la Propuesta de acciones correctivas y programación de actividades en coordinación con el ingeniero residente. Para ello, se realizó un análisis conjunto del cronograma y de la ruta crítica, evaluando el impacto de los retrasos sobre las actividades determinantes del proyecto. Como resultado, se definieron medidas como la reprogramación de actividades según las condiciones climáticas, la redistribución del personal hacia frentes no afectados por las lluvias o la falta de materiales, y la optimización de la logística para el retiro de escombros en horarios más eficientes. Estas decisiones se materializaron en el diagrama de Gantt mediante ajustes en las fechas de inicio y terminación, así como en la secuencia de ejecución de algunas actividades.

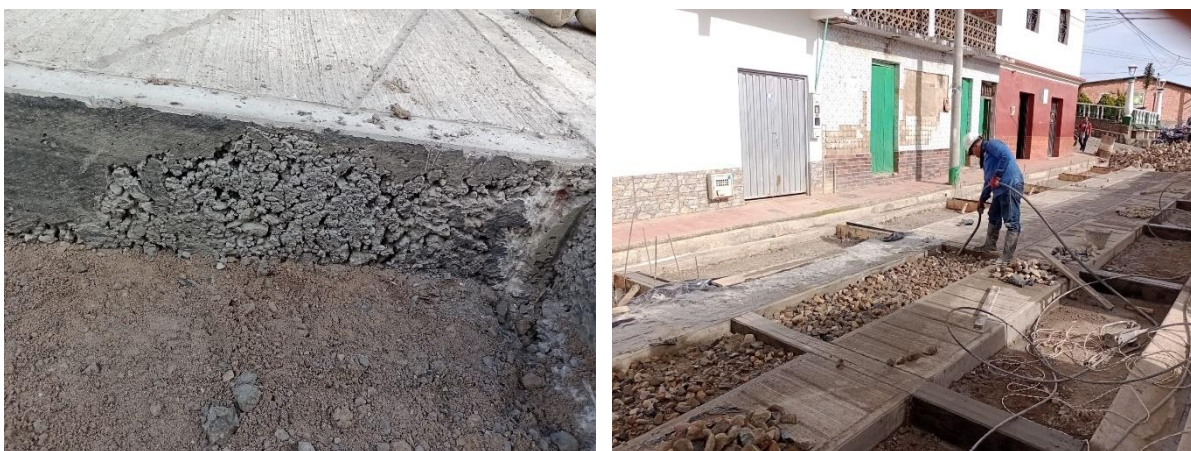
*Deficiencias en el vibrado del concreto.*

*Nota:* Se evidenciaron deficiencias en la compactación del concreto debido a una inadecuada aplicación del vibrado durante el vaciado. Para garantizar la calidad estructural de la vía tipo placa huella, se elaboró un informe de inconformidades.

El presente informe tiene como finalidad dejar constancia técnica de una no conformidad observada durante la ejecución de la losa de concreto de la vía tipo placa huella, relacionada con deficiencias en el proceso de vibrado, que generan la aparición de zonas porosas y con “panal de abeja” en la estructura.

Finalmente, como resultado de las observaciones realizadas en campo, especialmente en los tramos donde se evidenciaron deficiencias en el vibrado del concreto y en algunos puntos de la red hidrosanitaria, se procedió a la elaboración de informes técnicos sobre no conformidades y recomendaciones, en los cuales se documentaron las irregularidades detectadas y se plantearon las acciones correctivas y preventivas necesarias. Estos informes constituyeron un insumo fundamental para la toma de decisiones del residente de obra y para asegurar el ajuste oportuno de los procesos constructivos, fortaleciendo así el control de calidad global del proyecto.

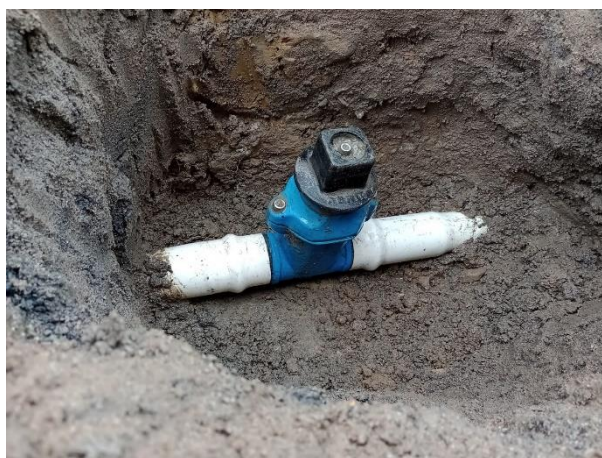
*Verificación de llaves de paso en red hidrosanitaria domiciliaria.*

*Nota:* Se inspeccionaron las llaves de paso para garantizar su correcta instalación y ausencia de fugas, como parte del control de calidad de la red hidrosanitaria.

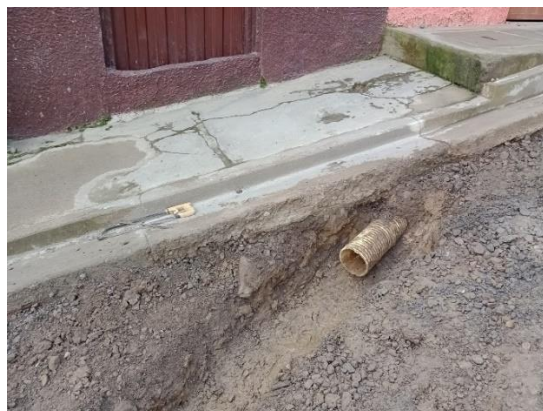
*Verificación de profundidad en acometida de alcantarillado urbano.*

*Nota:* Durante la inspección de la acometida de alcantarillado sanitario, se evidenció que no cumplía con la profundidad mínima de 0.80 m establecida por la Resolución 330 de 2017.

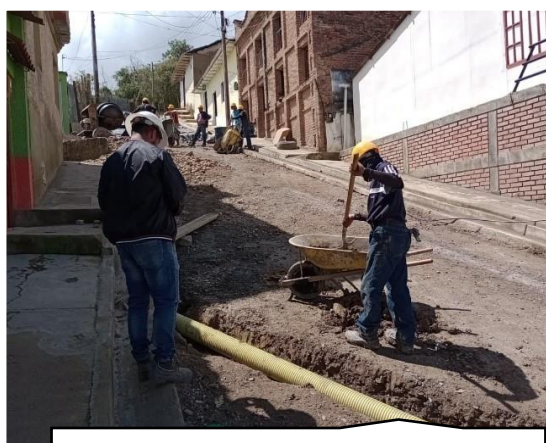
Reemplazo de tubería de 6" por daño total.

las viviendas hacia los pozos de inspección, dejando previstas las acometidas necesarias para futuras construcciones y evitando así la necesidad de demoler la placa en intervenciones posteriores, presentó un tramo con daño total durante el replanteo, debido a que su profundidad inicial no cumplía con la mínima exigida por la normativa; por tal motivo, se procedió a la adecuación y sustitución de 6 metros lineales de esta conducción. Por otra parte, la tubería principal de alcantarillado, de pozo a pozo, con un diámetro de 8 pulgadas. El remanente de la tubería de 6 pulgadas se empleó para la unión a un pozo proyectado para una vivienda futuras, garantizando las condiciones hidráulicas y constructivas adecuadas de la red y su compatibilidad con la estructura de la vía.

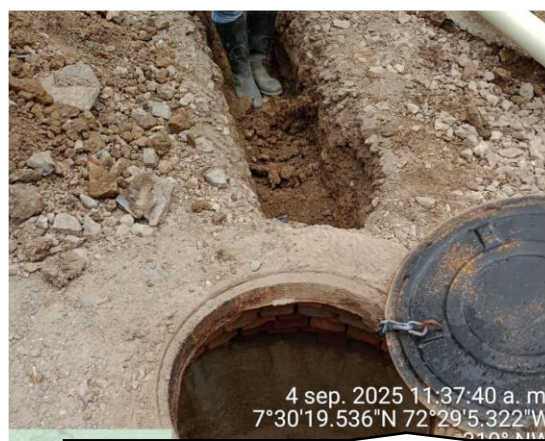
4 sep. 2025 11:37:40 a. m.  
7°30'19.536"N 72°29'5.322"W  
Instalación de tubería de 6" para una futura construcción de vivienda
