**Práctica Empresarial Como Auxiliar Residente En La Supervisión Y Control De Obra  
De Las Estructuras Del Acueducto Municipal De Pamplona En La Empresa  
Empopamplona S.A. E.S.P**

**Tatiana Boyacá Sánchez**

**Trabajo de Grado para Optar el Título de Ingeniero Civil**

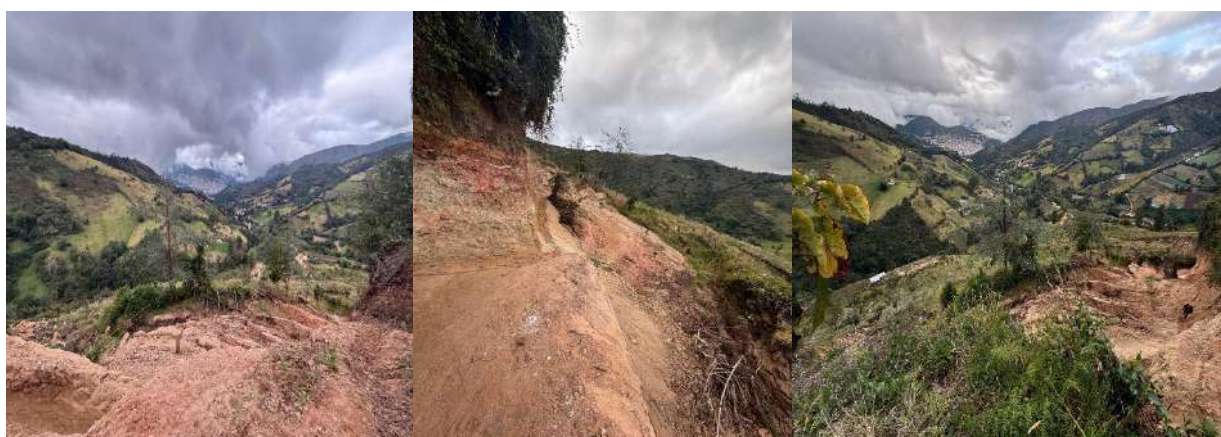
**Figura 12.**

Como parte de las actividades de acceso y logística del proyecto, se realizó la adecuación de las vías de ingreso hacia los frentes de trabajo, eliminando material suelto, ampliando pasos estrechos y mejorando la transitabilidad. En la **Figura 12** se aprecia el estado inicial de la vía, mientras que en la **Figura 13** se observa la condición posterior a la intervención realizada.

*Estado inicial de la vía*

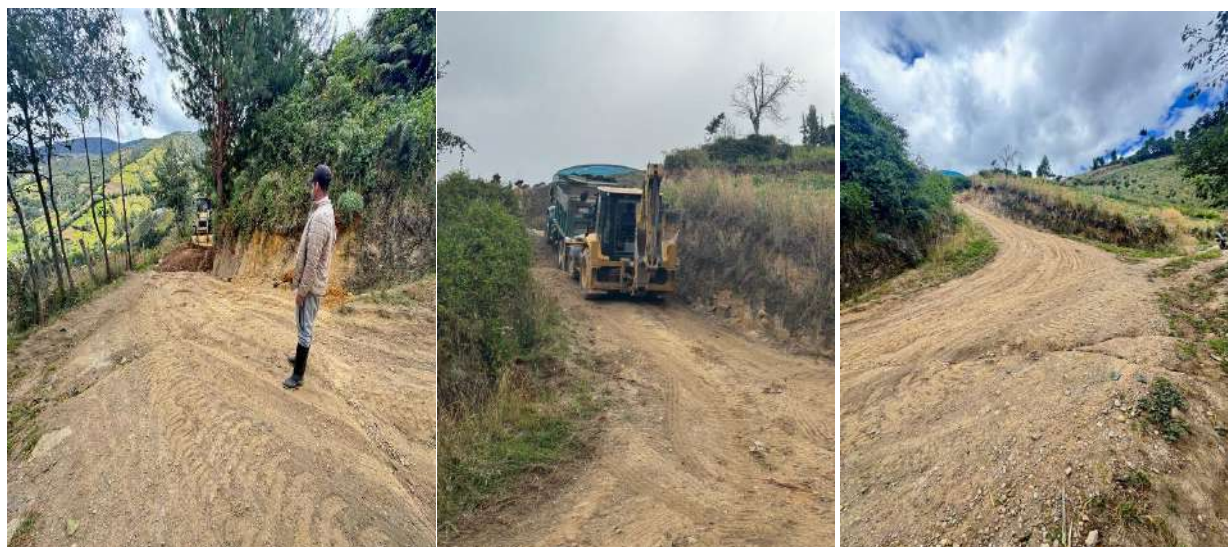
**Figura 13.**

*Adecuación y mejoramiento de vías*

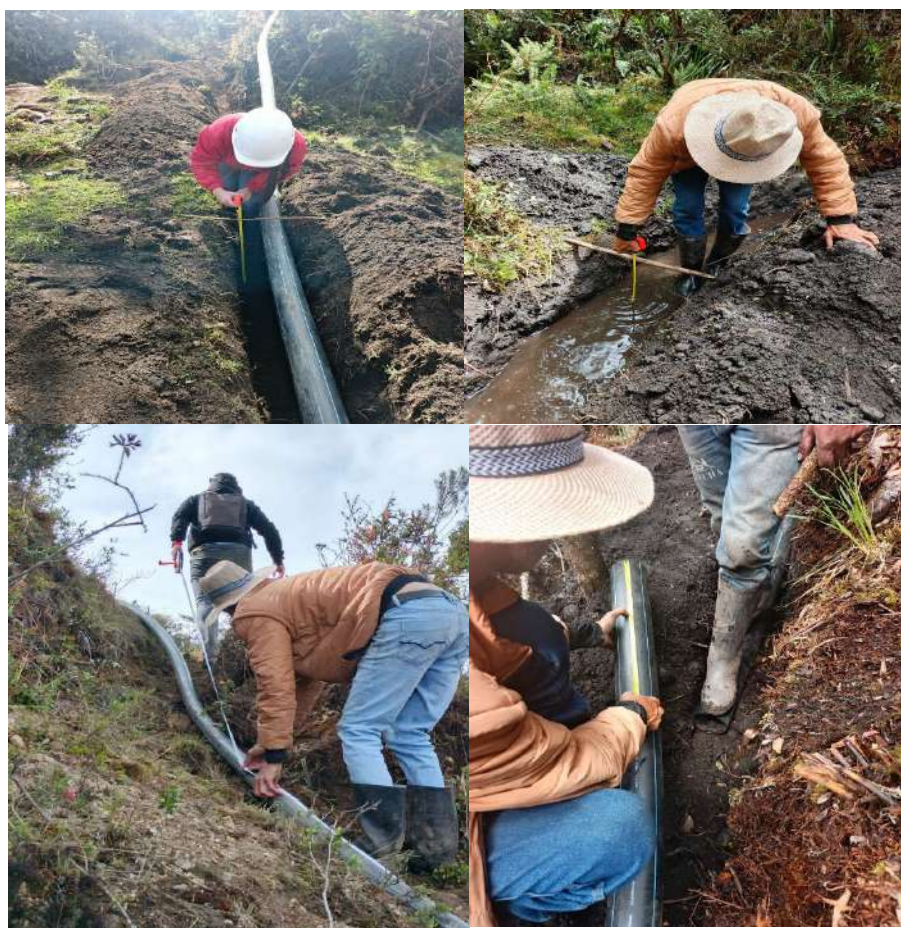
**Figura 14.**

La verificación dimensional en campo fue una actividad recurrente durante la ejecución del proyecto ya que permitió confirmar que las excavaciones, cotas de diseño y longitudes de la tubería coincidieran con los parámetros establecidos en los planos. En este proceso se realizaron mediciones directas de profundidades de zanja y comprobación del alineamiento de la tubería instalada, actividades indispensables para garantizar la correcta funcionalidad hidráulica de la línea de conducción. Como se observa en la **Figura 14**, estas mediciones se llevaron a cabo en diferentes sectores, incluyendo zonas con presencia de agua acumulada y puntos donde se debía verificar la continuidad del trazado.

*Medición de profundidades y tubería*

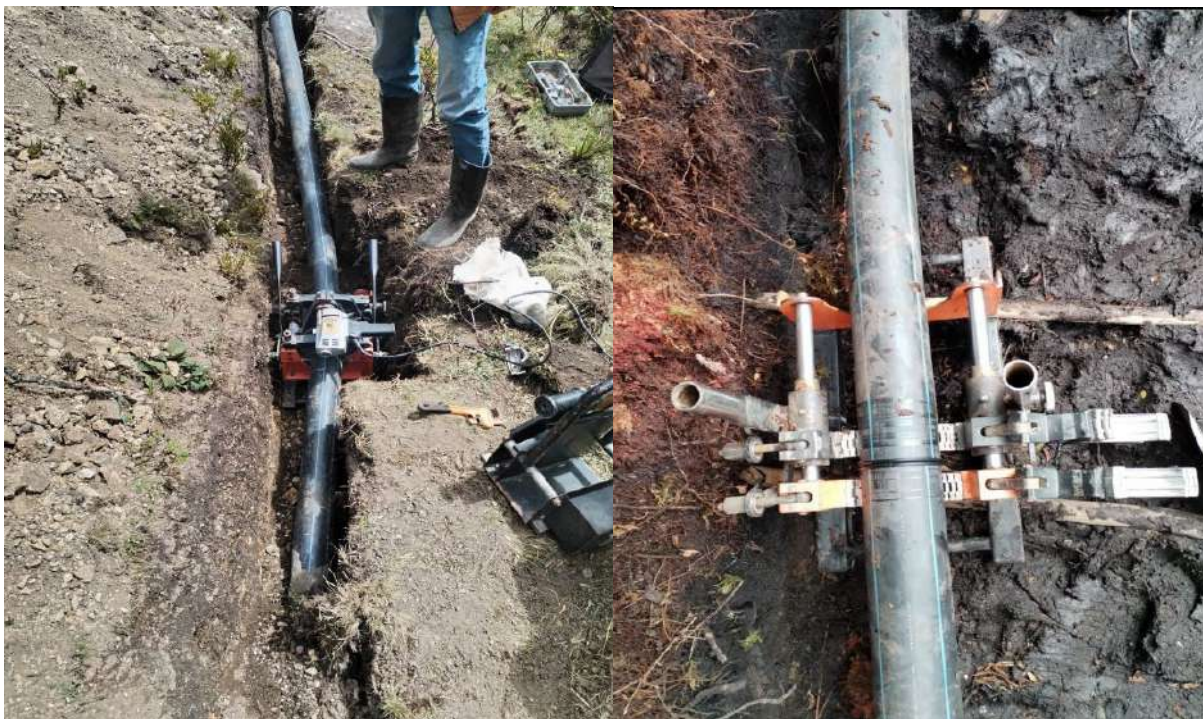
**Figura 23.**

La unión de los tramos de manguera mediante termofusión fue inspeccionada directamente en campo, verificando el proceso completo desde la preparación del equipo hasta el cierre del ciclo de enfriamiento. Durante la actividad se observó que la máquina iniciaba el

incremento progresivo de temperatura hasta alcanzar el valor óptimo de operación, el cual se mantuvo alrededor de **230 °C**, condición necesaria para garantizar una fusión homogénea de las superficies. Una vez alcanzada esta temperatura, se colocaron los anillos de ajuste correspondientes al diámetro de la tubería y se procedió al acercamiento controlado de los extremos, aplicando la presión necesaria para generar el cordón característico de unión. Finalmente, se supervisó el tiempo de enfriamiento recomendado por el fabricante para asegurar la integridad hidráulica del sistema. En la **Figura 23** se evidencia el procedimiento ejecutado por el personal capacitado, asegurando la integridad hidráulica de la conducción.

*Unión de los tramos de manguera mediante termofusión*

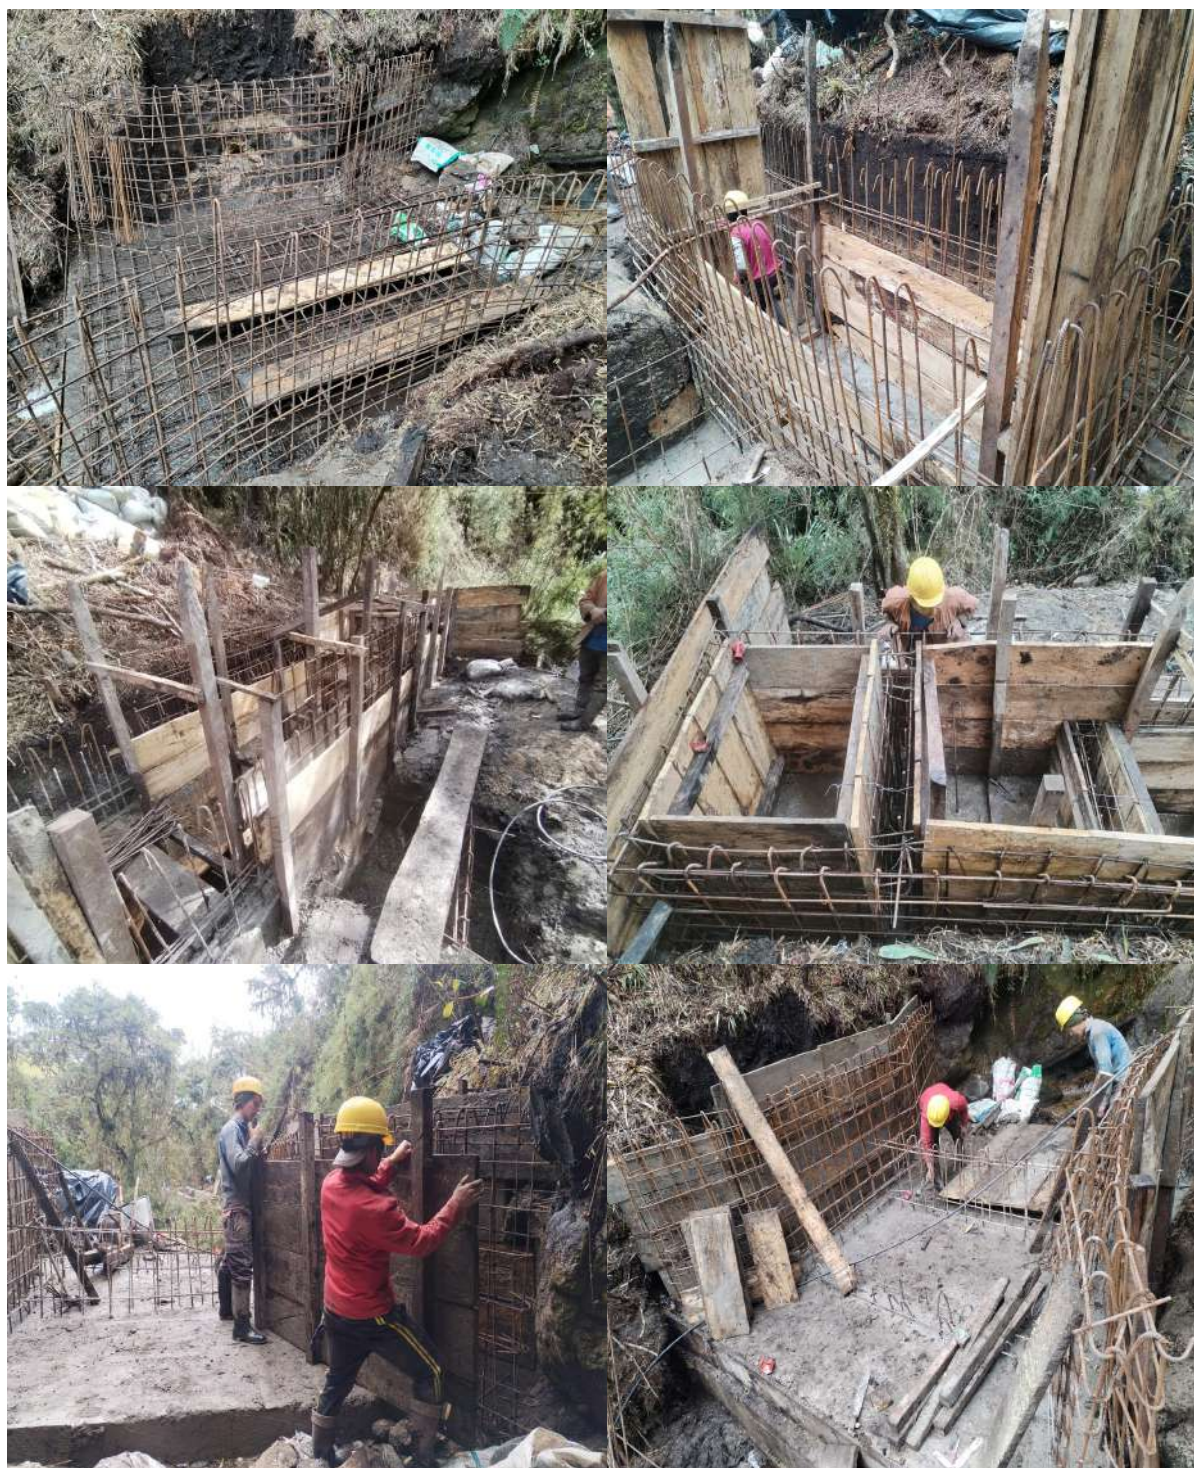
**Figura 24.**

En las estructuras del desarenador No. 1 se supervisó el armado del refuerzo, la instalación de encofrados, el vaciado de concreto y el control de niveles. Como se observa en la **Figura 24**, el refuerzo fue dispuesto conforme a lo indicado en los planos estructurales. La

*Encofrado y refuerzo del desarenador No. 1*

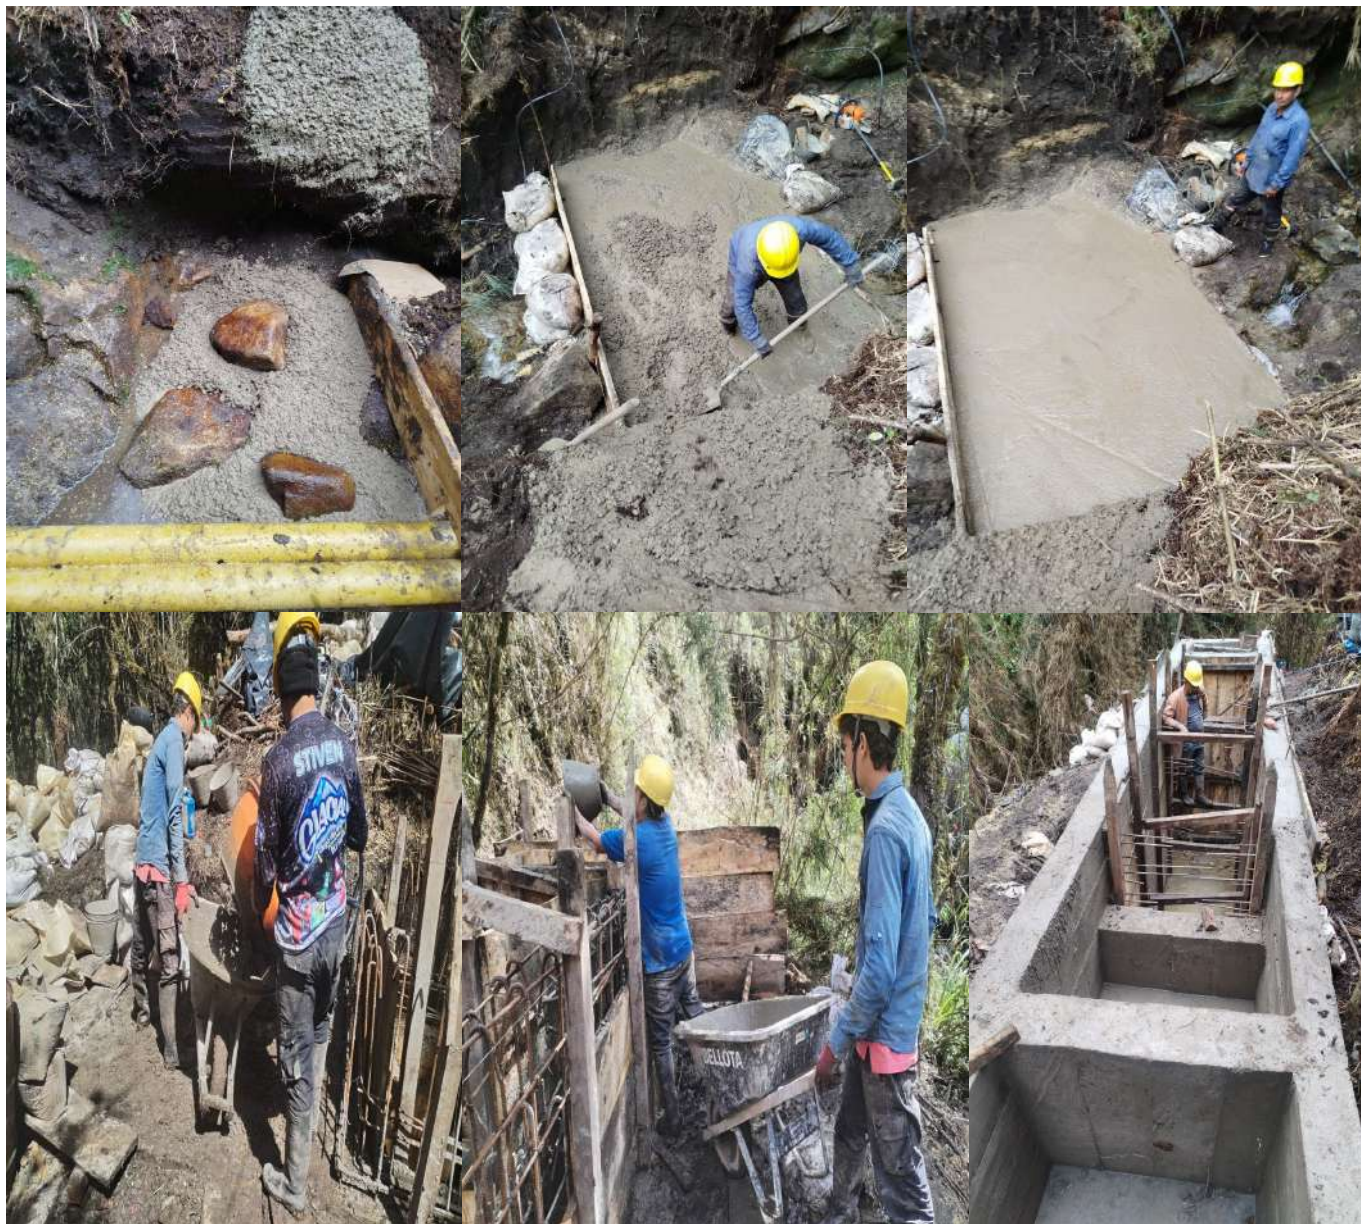
**Figura 25.**

**Figura 25** muestra el vaciado del concreto y la ejecución de la base estructural en concreto ciclópeo

*Vaciado del concreto*

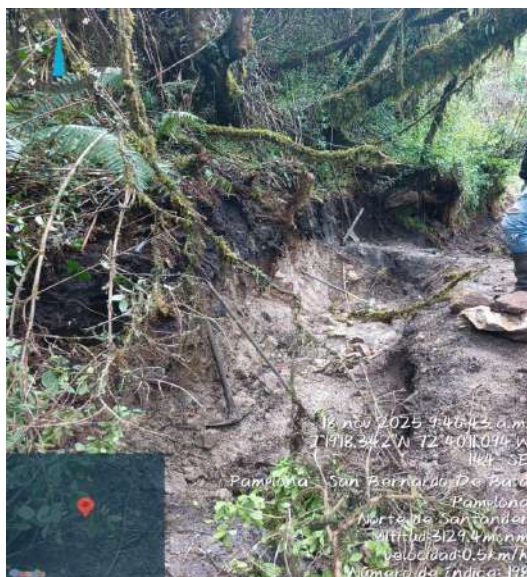
**Figura 26.**

Durante la revisión topográfica, se detectó la necesidad de ajustar la cota del desarenador No. 2, ya que se encontraba por encima de la captación, condición que afectaba el funcionamiento hidráulico. En la **Figura 26** se evidencia el nuevo punto replanteado en campo,

*Ajuste de ubicación del desarenador No. 2*

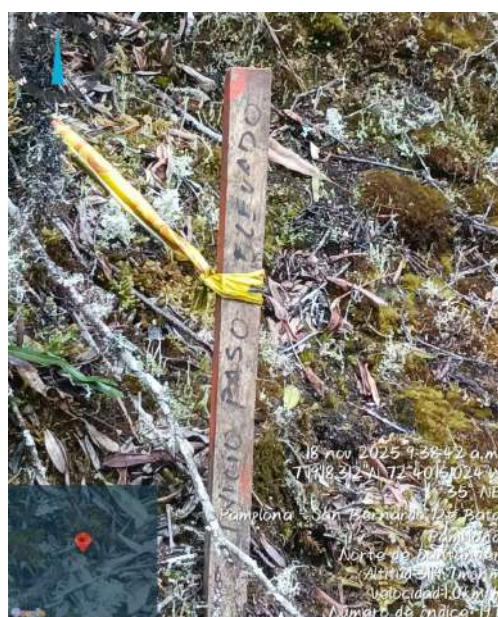
**Figura 27.**

mientras que la Figura Y muestra el sector destinado al paso elevado, con la verificación del talud y la estabilidad del terreno.

*Zona del paso elevado*

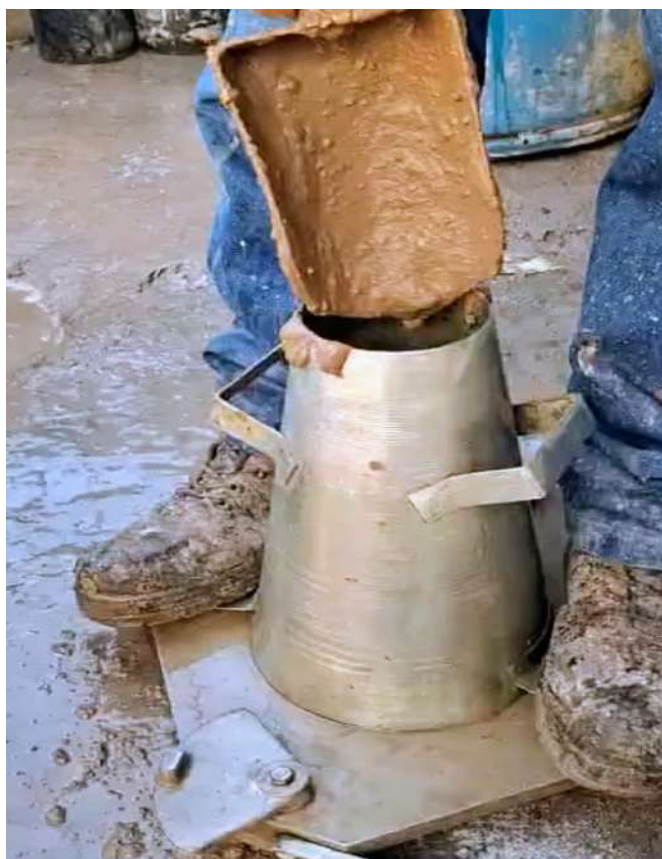
**Figura 28.**

En la **Figura 28** se presenta el registro del control de calidad del concreto mediante el ensayo de asentamiento (Slump), realizado previo a la fundida de los elementos estructurales, con el fin de verificar que el material cumpliera con la trabajabilidad especificada en diseño. Durante esta actividad también se observaron en sitio los morteros y aditivos utilizados en obra, algunos de ellos observados en la **figura 29** para garantizar la adherencia, impermeabilización y correcta preparación de las mezclas, lo que permitió corroborar la conformidad de los materiales empleados antes del vaciado.

*Ensayo de asentamiento (Slump)*

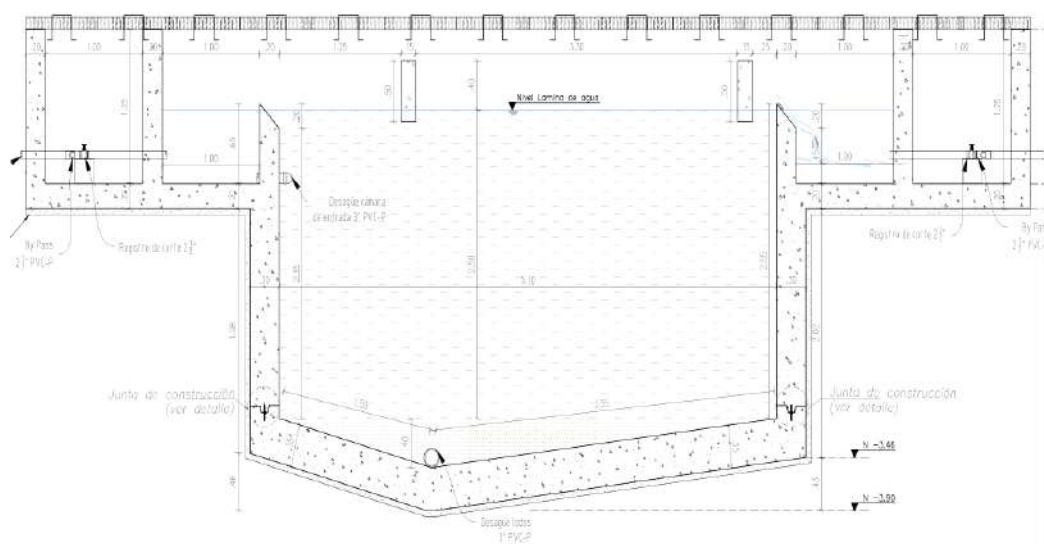
**Figura 40.***Desarenador Para Acueducto Las Tomas 2\_Corte Transversal*

*Nota:* Corte transversal del desarenador 2 según el diseño original; su análisis permitió identificar la necesidad de un reajuste en las cotas y niveles debido a inconsistencias con la topografía. La versión completa del plano se encuentra disponible en el **Apéndice C**.

Después de realizar la revisión técnica y el replanteo en campo, se determinó suspender temporalmente la ejecución del desarenador 2 hasta que fueran emitidos los ajustes técnicos correspondientes, dado que el diseño presentaba inconsistencias que impedían su construcción inmediata. La ubicación de la estructura fue replanteada correctamente en terreno, y se dejó documentada la necesidad de actualizar el diseño para garantizar su funcionalidad hidráulica y su viabilidad constructiva antes de continuar con la obra.
