Practica Empresarial como Auxiliar de Ingeniería en la Secretaría de Planeación del Municipio  
de Pamplona, Departamento de Norte de Santander

Yeison Javier Pacheco Florez

Trabajo de Grado para Optar el Título de Ingeniero Civil

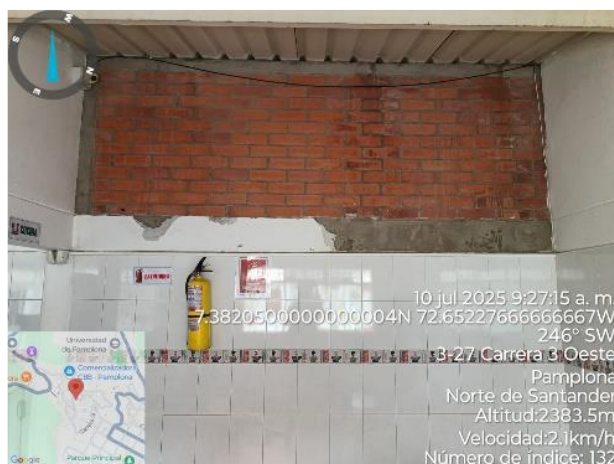
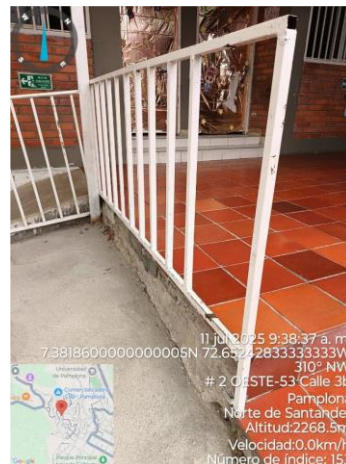
### Ilustración 9

Se logró identificar y evidenciar las áreas críticas que sufren deterioro y humedad en el CDI, tales como canales de aguas lluvias, placa de tanque aéreo, guarda escobas, muros en el comedor, etc. Este reconocimiento inicial fue crucial para comprender la magnitud y el tipo de mantenimiento requerido, sirviendo como base para las intervenciones futuras.

*Registro fotográfico.*

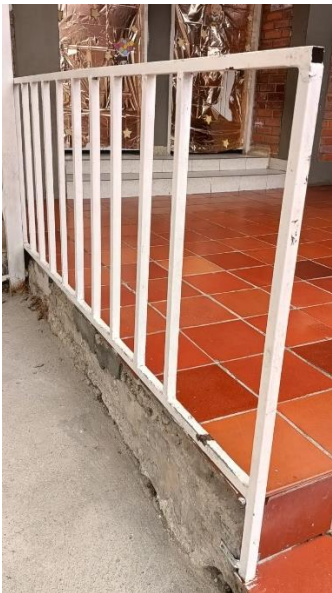
### Ilustración 10

| | Se observó la ausencia de un perfil metálico en el extremo superior derecho, lo que interrumpe la continuidad estructural del elemento y compromete su función de seguridad. | | | | | |
| | BUENO | | REGULAR | | MALO | X |

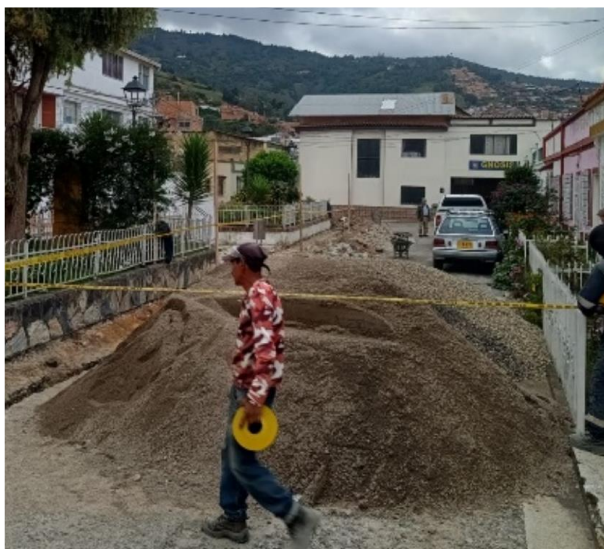
**Ilustración 30**

*Almacenamiento de materiales, parque cuatro de julio.*

Nota: En el caso de la arena y el triturado se realizó una inspección visual directa, verificando ausencia de contaminación por material orgánico o arcilloso, granulometría conforme a lo indicado en las especificaciones técnicas (triturado de  $\frac{3}{4}$ " – 1"). La verificación quedó soportada mediante registro fotográfico

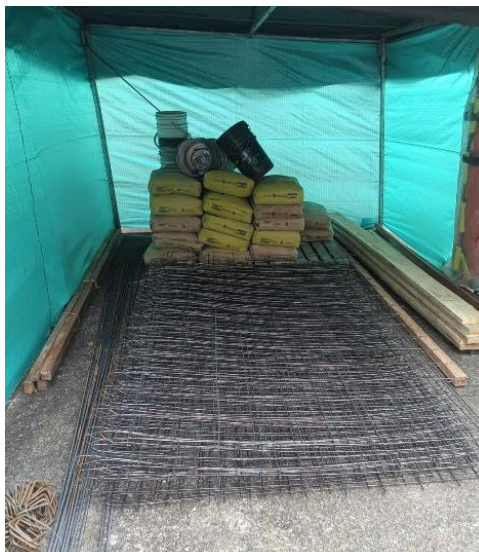
**Ilustración 31**

*Almacenamiento de materiales, parque cuatro de julio.*

Nota: En la inspección de almacenamiento general se verificó la correcta identificación, protección y organización de los materiales suministrados, constatando que el cemento se encontraba en sacos íntegros colocados sobre estibas, protegidos de la intemperie; la malla electrosoldada apilada sin deformaciones visibles, y la varilla corrugada sin presencia significativa de corrosión. Lo anterior se corroboró mediante inspección visual en sitio y registro fotográfico

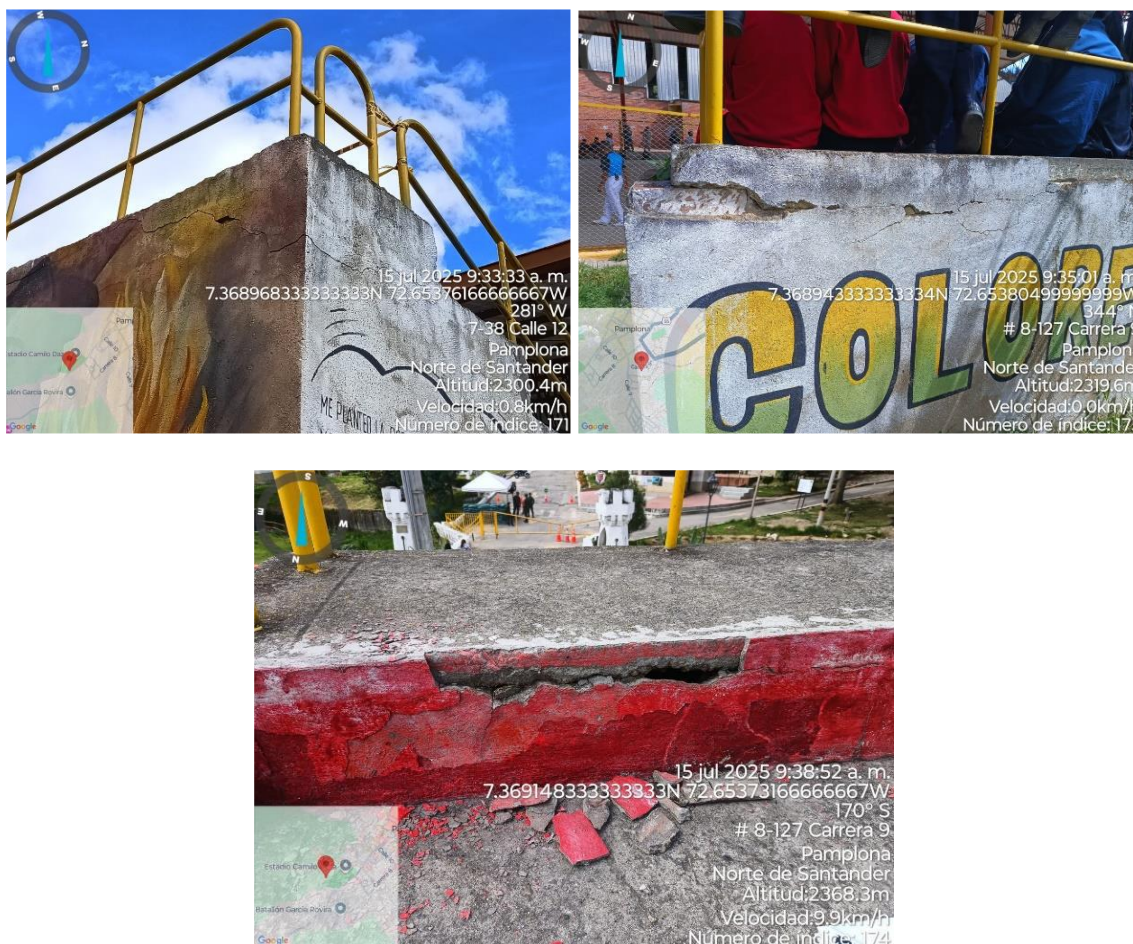
### Ilustración 48

#### Patologías observadas.

Para su elaboración, se realizó una inspección visual del inmueble, acompañada de registro fotográfico, mediante la cual se identificaron diversas patologías constructivas, tales como humedades, fisuras, desgaste de acabados, corrosión en estructuras metálicas, entre otras afectaciones.

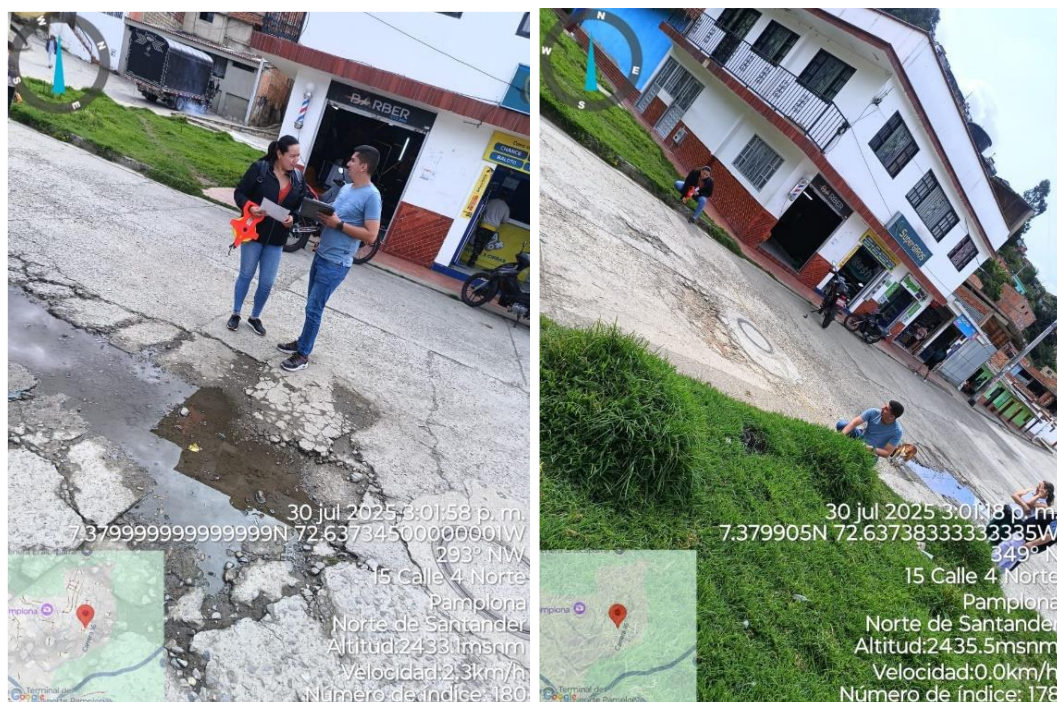
### Ilustración 49

Registro fotográfico.

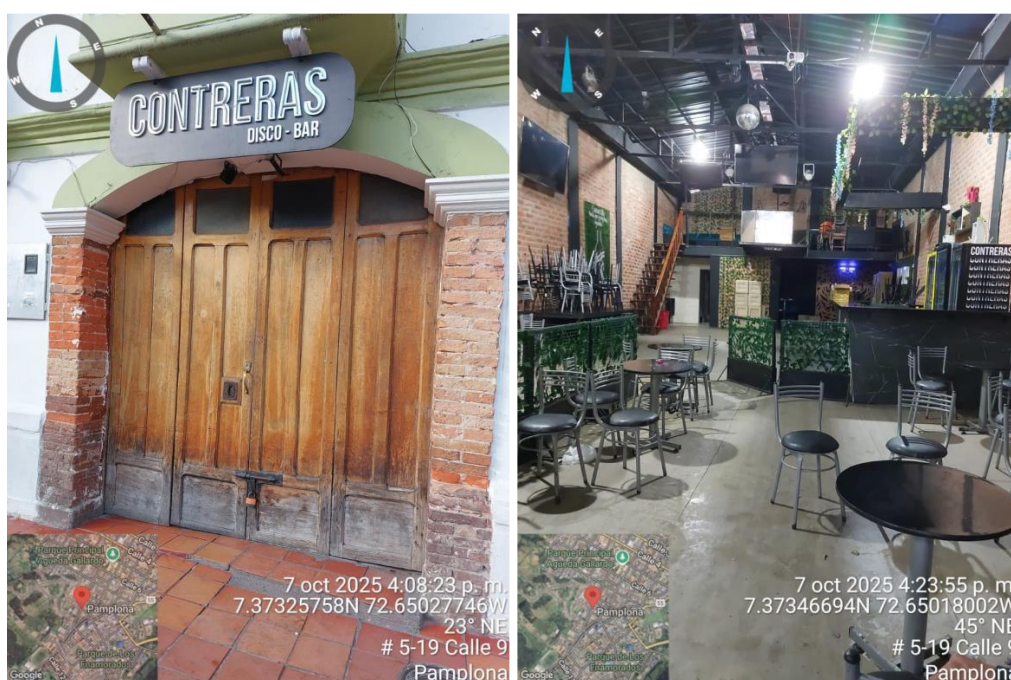
### Ilustración 51

*Evidencia fotográfica de la discoteca Contreras, donde se realizó la visita técnica para verificar el cumplimiento del uso del suelo y las condiciones de emisión sonora.*

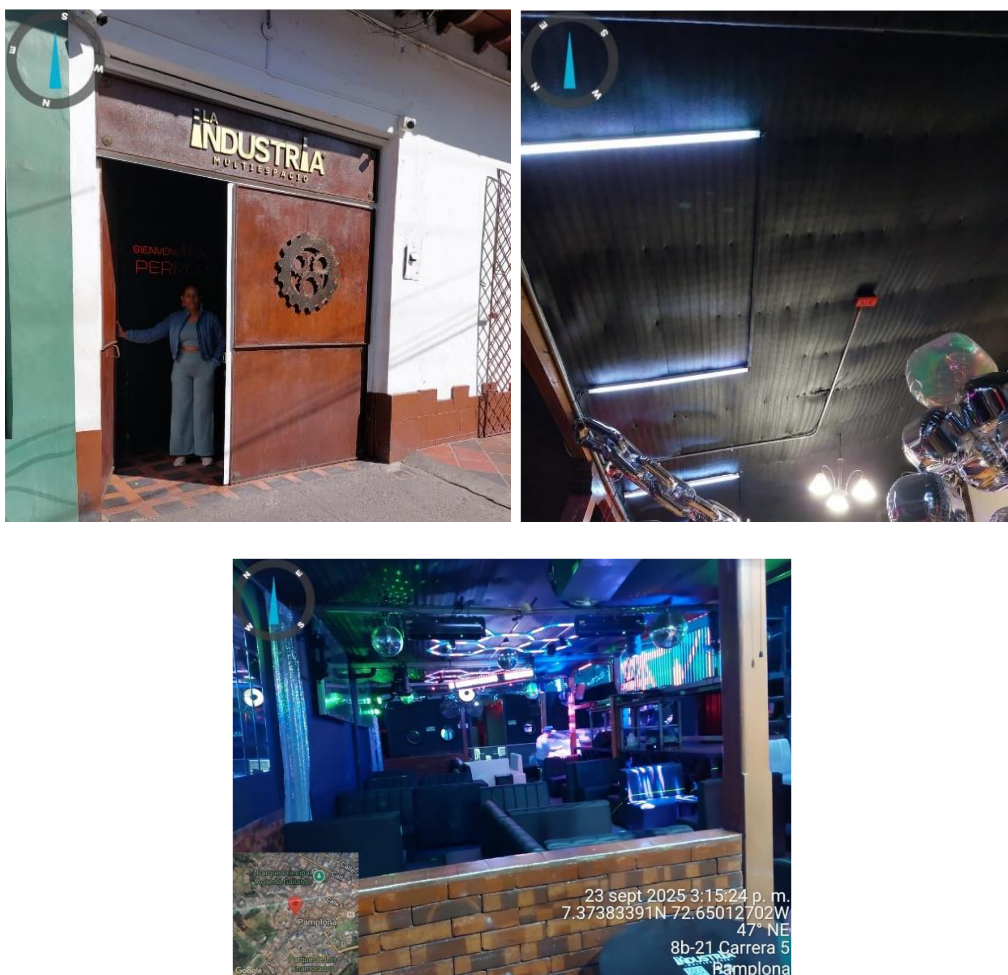
### Ilustración 52

*Evidencia fotográfica de la discoteca La Industria, donde se realizó la visita técnica para verificar el cumplimiento del uso del suelo y las condiciones de emisión sonora.*
