**AJUSTE DE LA NORMA PARA UN PLAN DE ALISTAMIENTO
PARA LA EMPRESA COTRANAL LTDA SEGÚN LOS
LINEAMIENTOS DE LA RESOLUCIÓN 315 DE 2013**

MAURICIO ALONSO JAIMES OYOLA

UNIVERSIDAD DE PAMPLONA
PAMPLONA, Mayo 29 de 2018

**Trabajo de grado presentado como requisito para optar al título de
INGENIERO MECÁNICO**

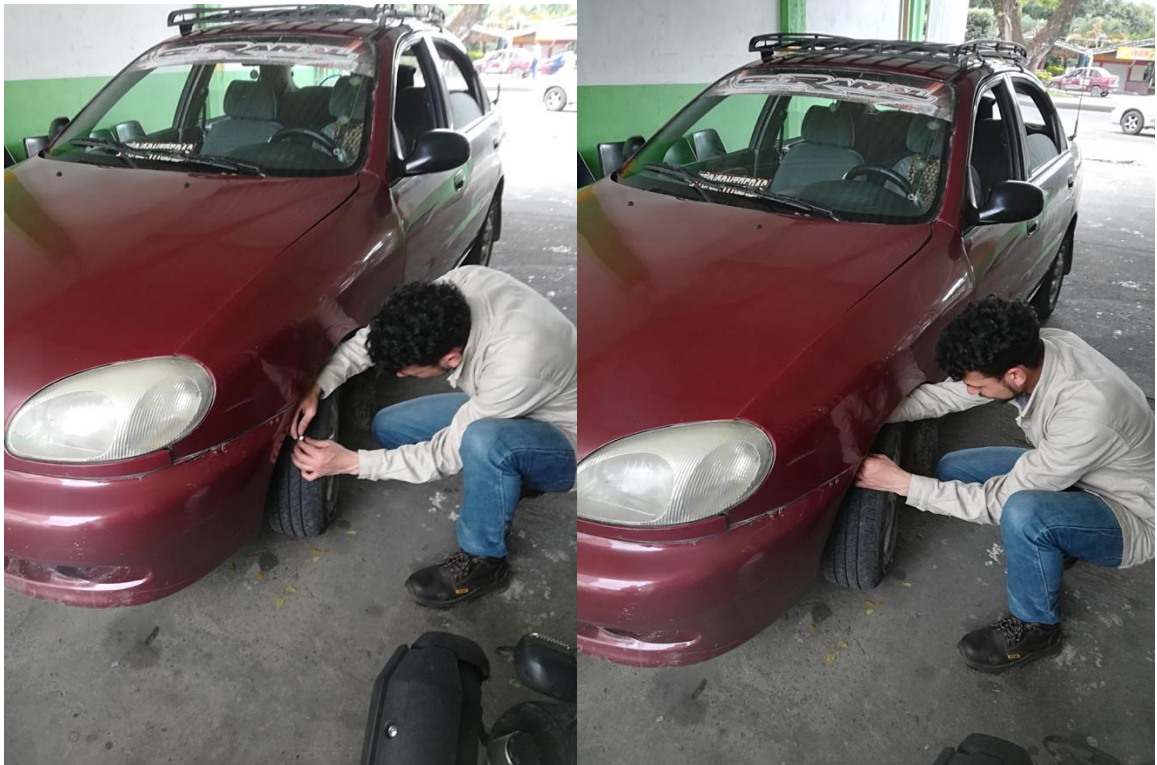
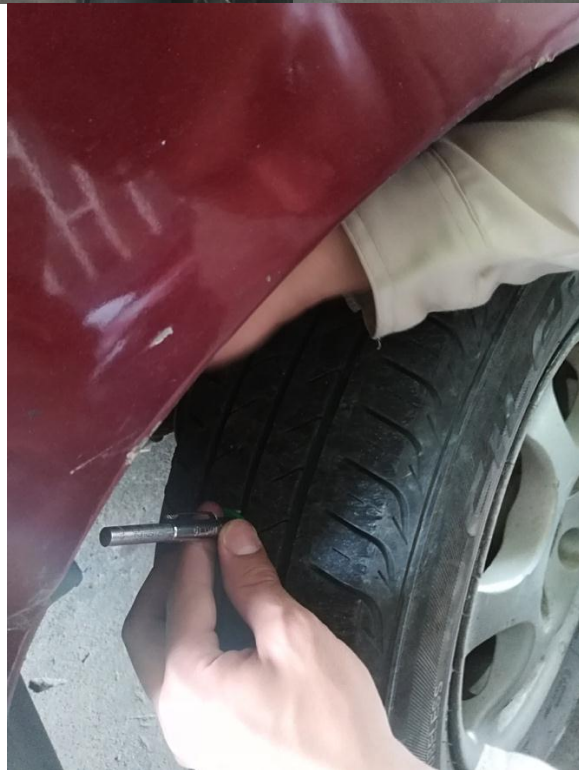
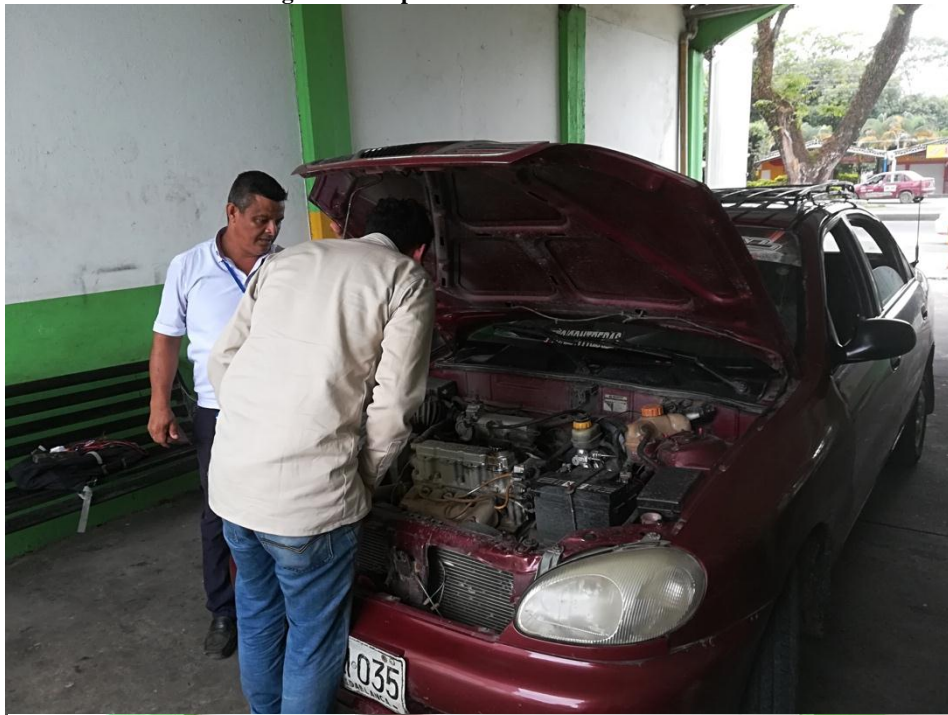
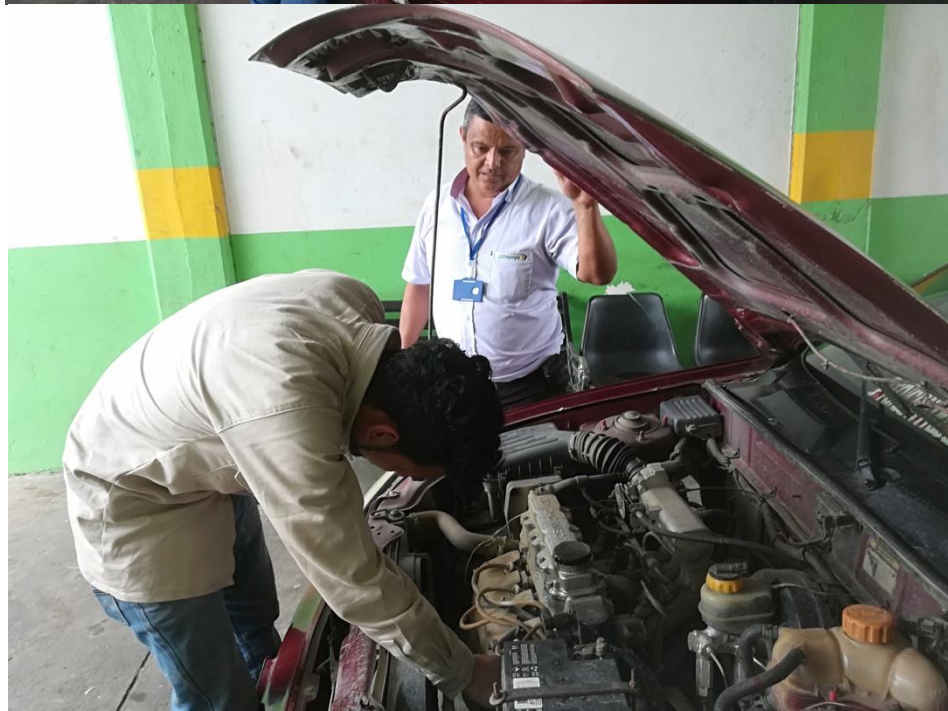
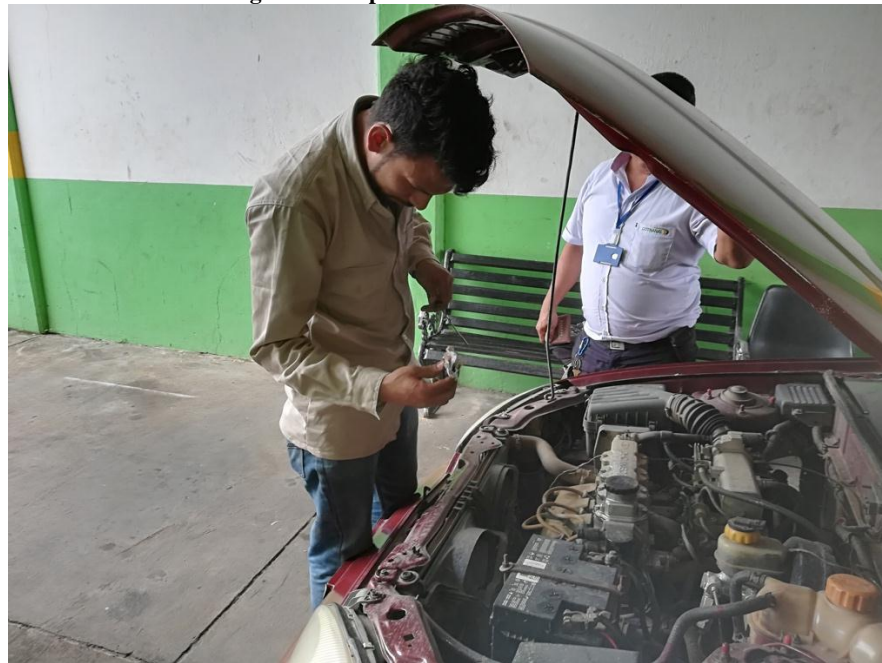
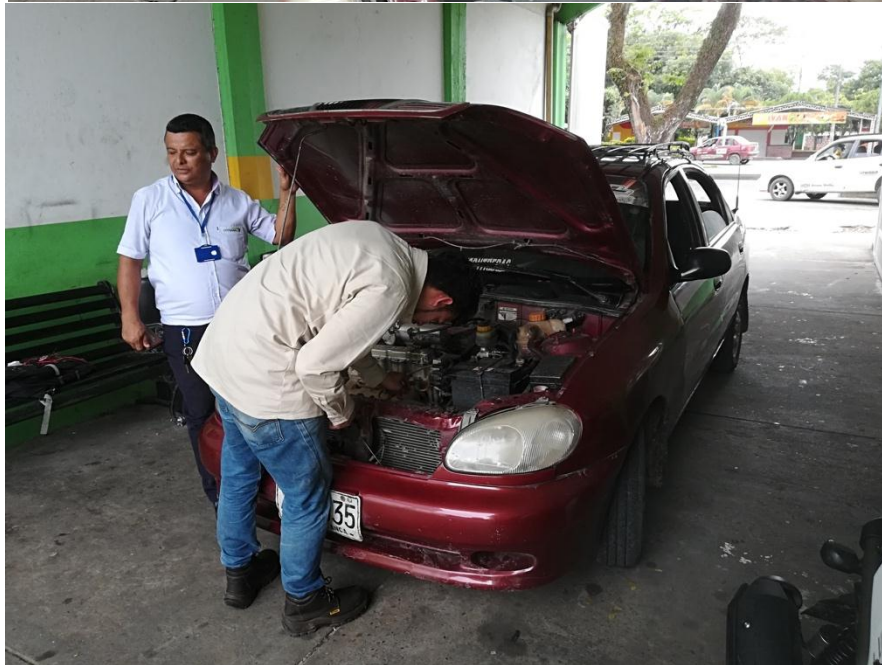
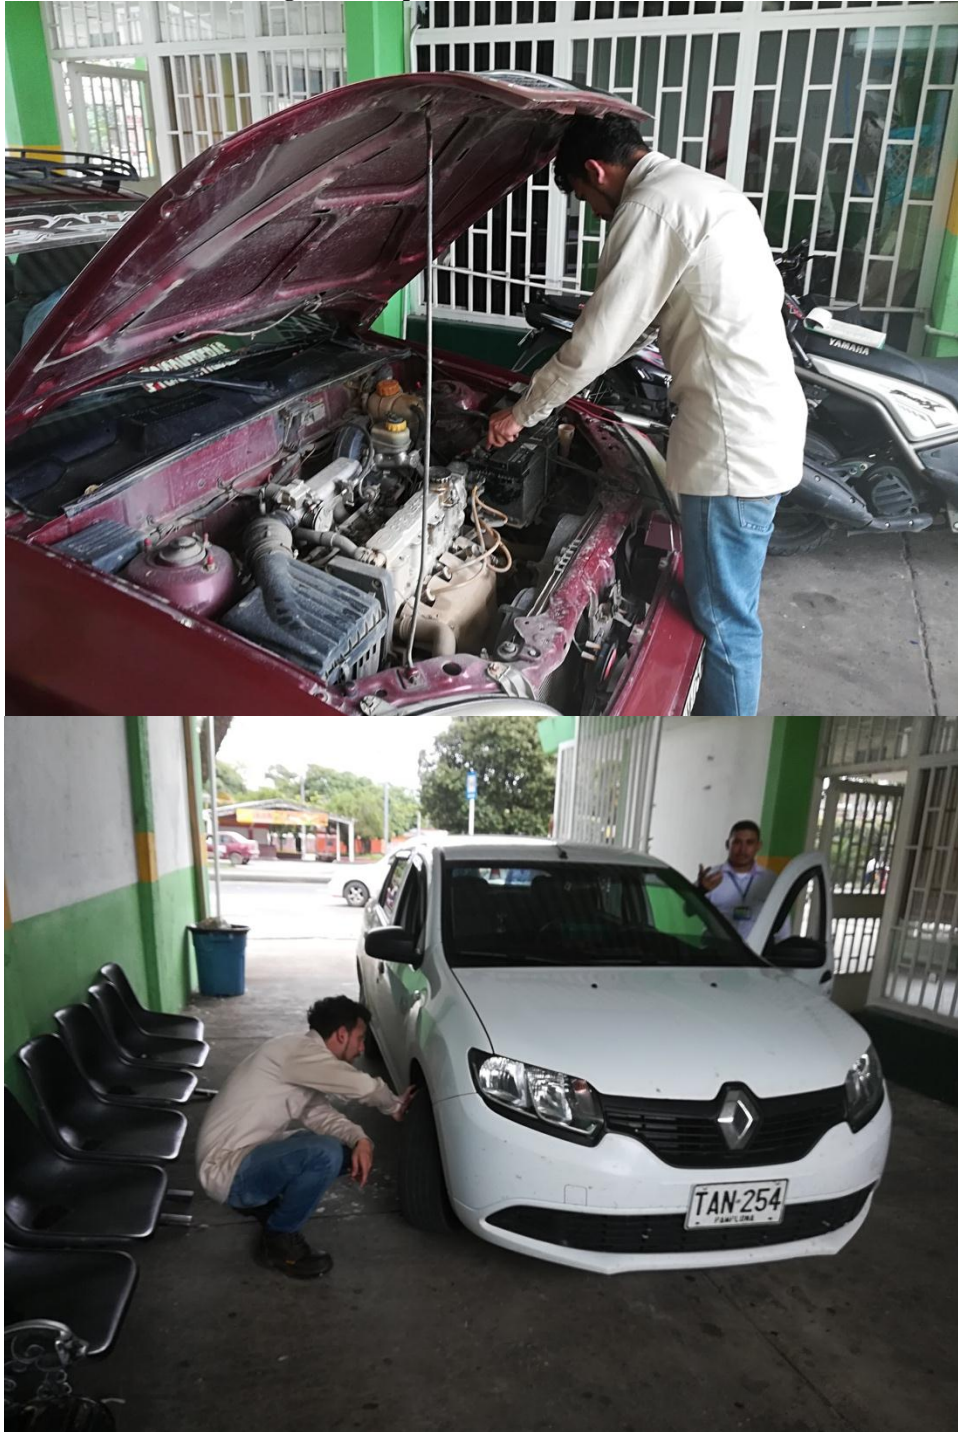
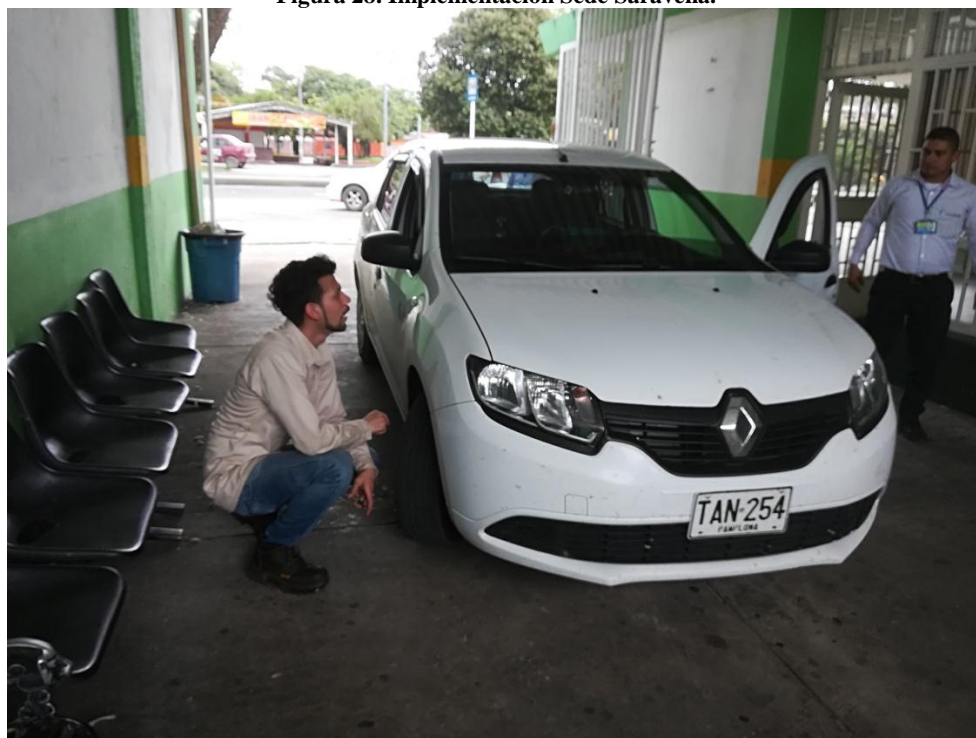
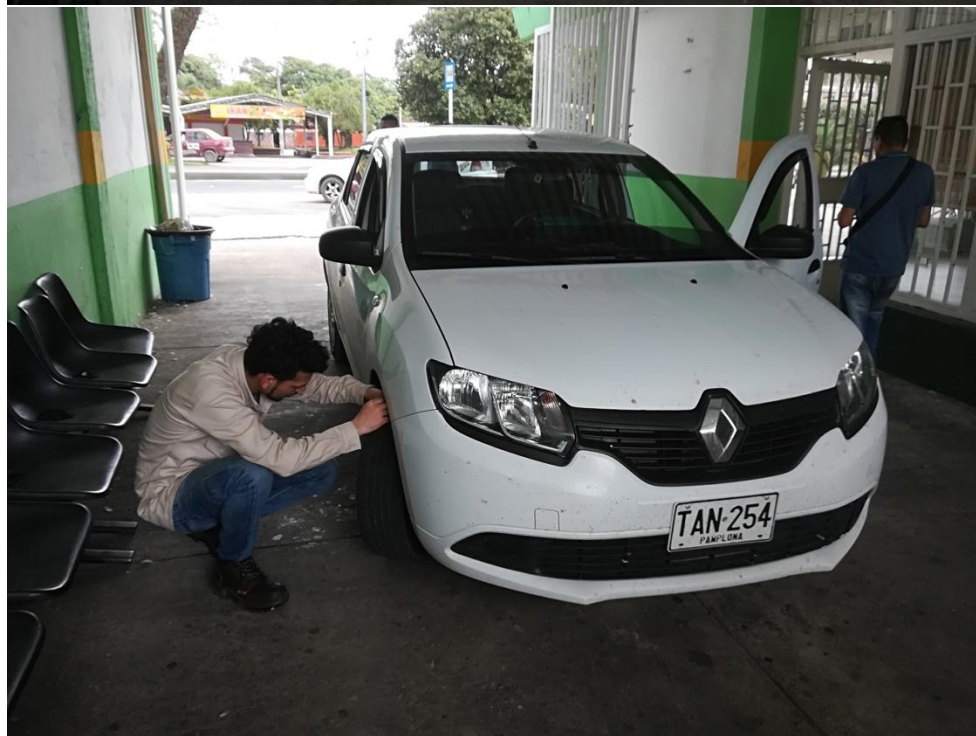
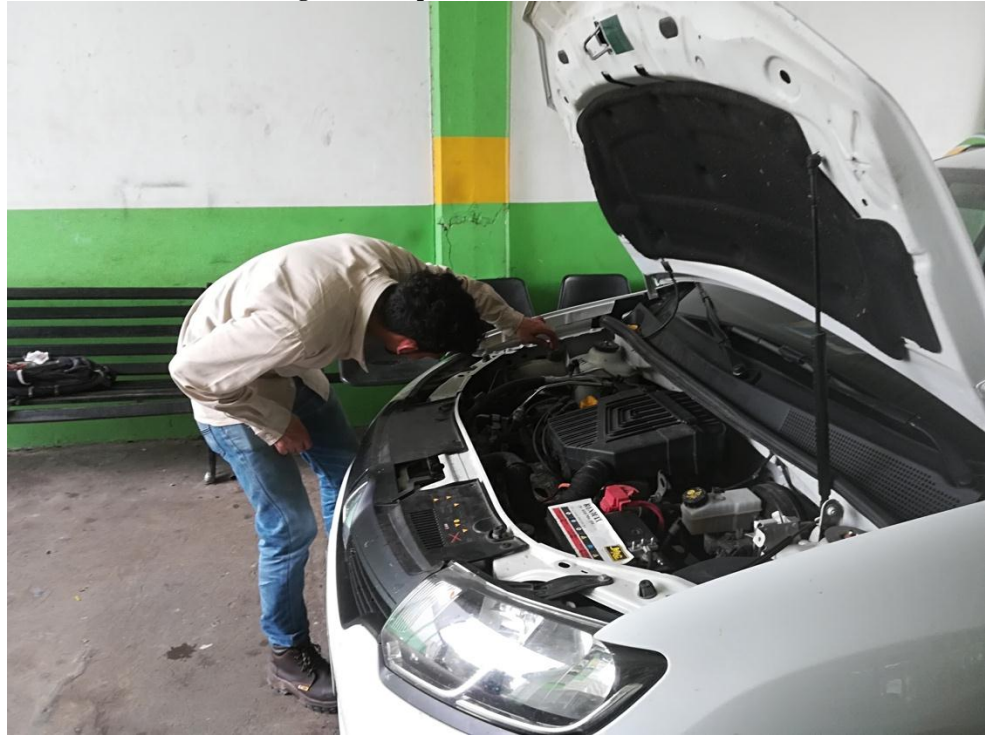
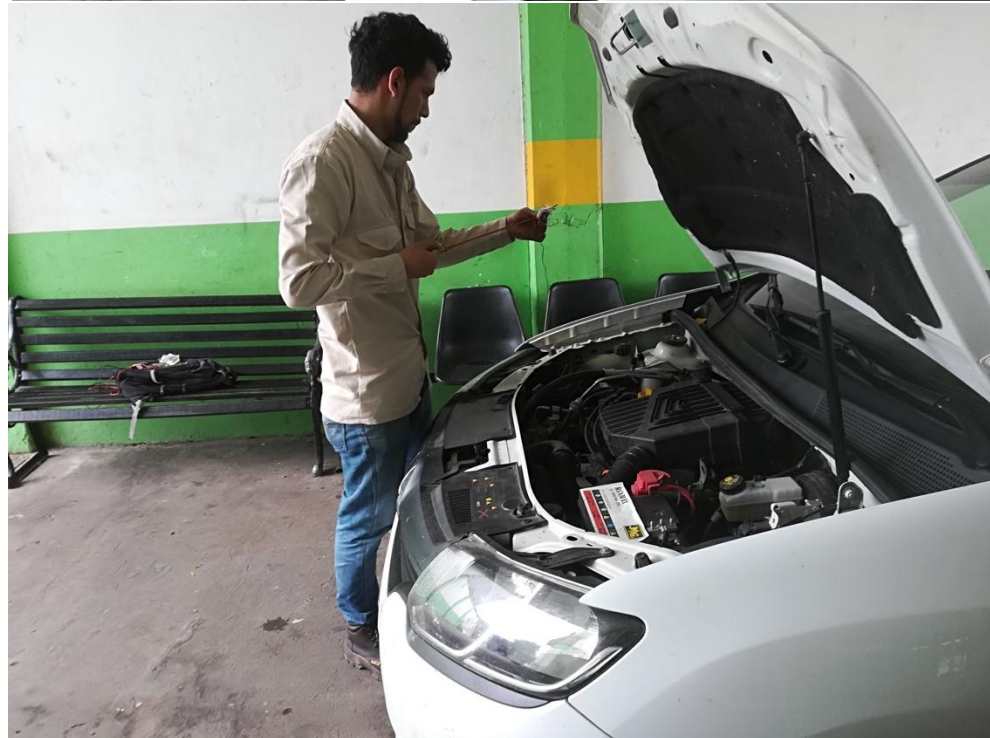
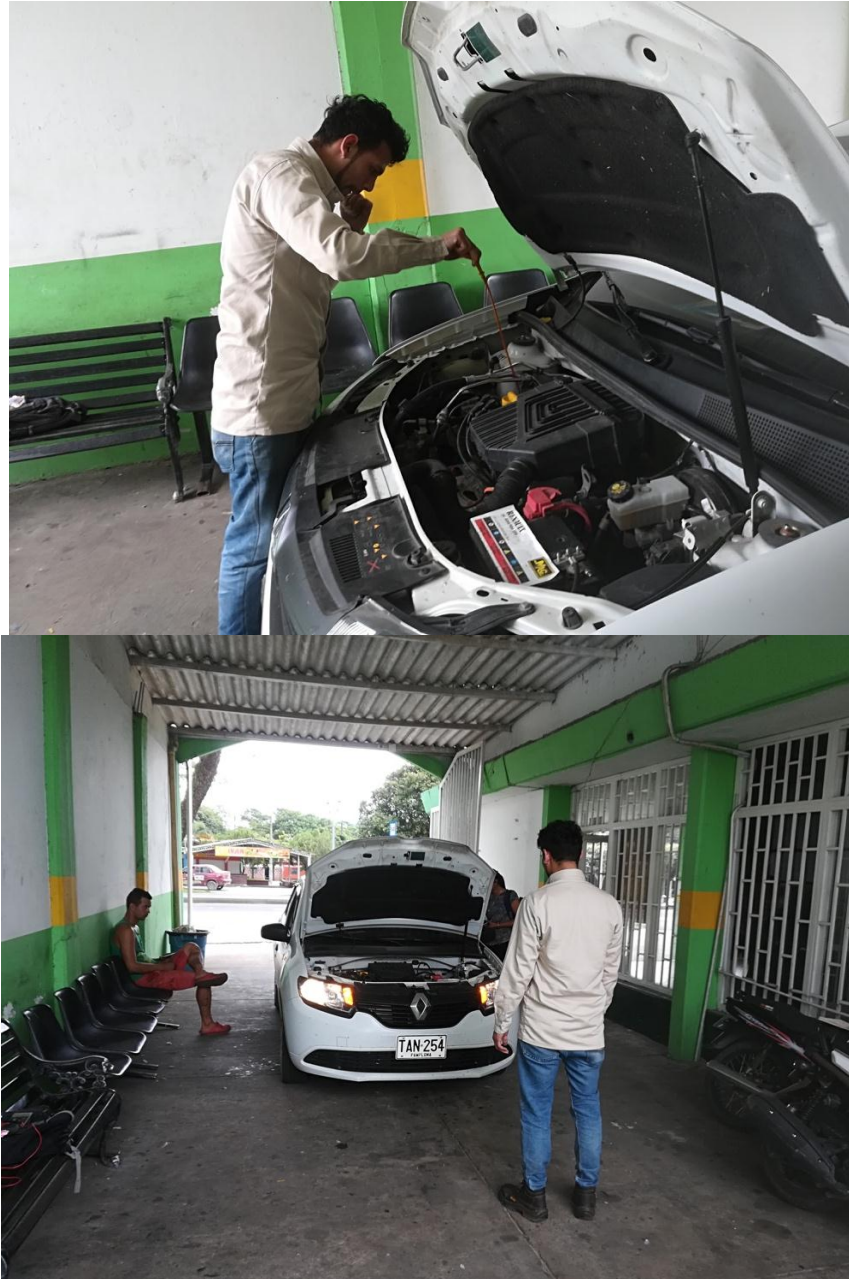
Figura 24. Implementación Sede Saravena.

Los valores mas destacados que se pudieron observar en falla fueron el estado de las llantas así como hubieron muchos que cambiaron sus neumáticos viejos por unos nuevos, teniendo como evidencia de esta en la revisión del labrado de las llantas se encontraban en rangos de 7-8mm de profundidad, como también hubieron otros que hicieron caso omiso a esta revisión y los valores de labrado que se encontraron fueron 1-1,6mm ya casi en el limite permitido, como también hubieron varios con llantas ya en estado pésimos de operación con niveles de labrado inferiores a 1,6mm incluso midiendo menor de 1mm.

En las imágenes se puede evidenciar realizando la revisión del labrado de las llantas en todos sus carriles para obtener una cifra en milímetros (mm) no inferior a 1,6mm ni sobre ésta para dar el visto bueno, se realiza la inspección de los niveles de los fluidos del motor como son el refrigerante y el aceite para así mantener en niveles aceptables de temperatura el motor y en las últimas

imágenes se realiza la inspección del sistema eléctrico, de luces y frenado del vehículo para comprobar que cuenta con todos sus elementos de notificación y seguridad.

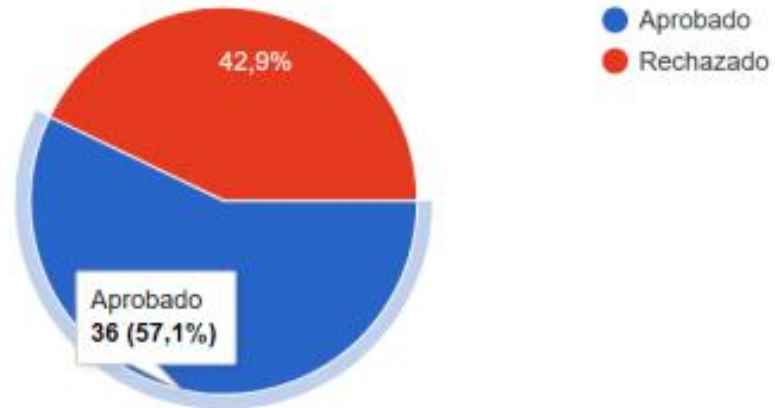
Figura 33. Llanta de Repuesto y Estado de los espejos.

¿El estado de la llanta de repuesto es el optimo?

Como resultado de estos datos estadísticos se obtienen que en primer lugar el elemento que mayor falencia presenta es el estado de la llanta de repuesto con un 42.9% de todo el parque automotor, seguido del freno de emergencia que se encuentra con un porcentaje del 39.7% y por último los rociadores de agua para los limpiaparabrisas con un 33.3%, estos fueron los 3 elementos que presentaron los mayores índices de falla o ausencia durante la revisión esto ocurre por negligencia de los conductores dado que son elementos de poco uso o de apoyo en ciertos casos durante su recorrido y no le brindan la importancia pertinente a estos elementos que brindan seguridad al vehículo.

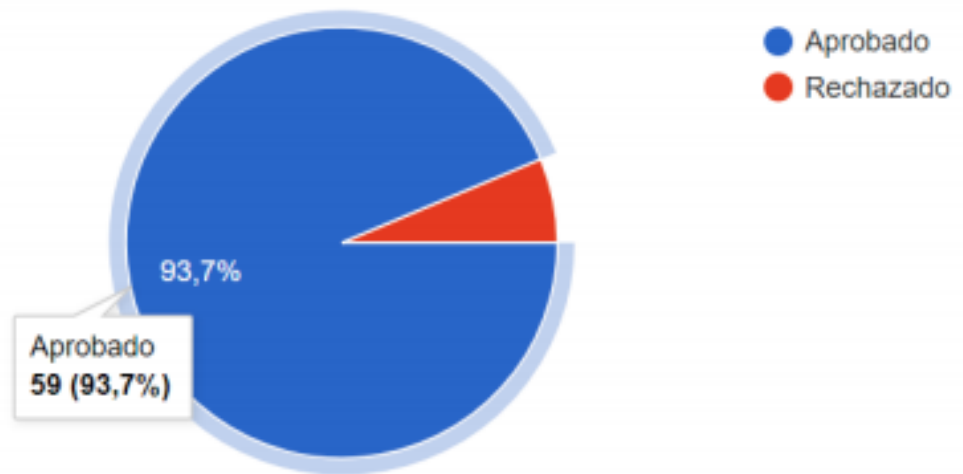
Figura 34. Llantas traseras

¿El estado de las llantas traseras es el óptimo?

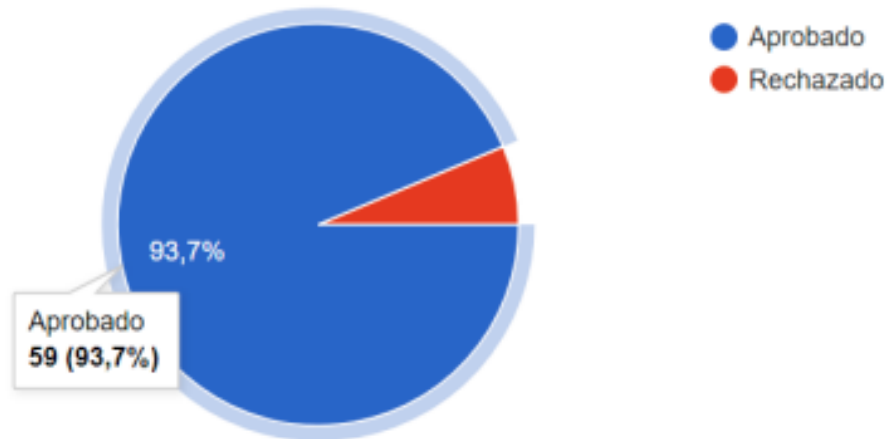
¿El estado de las llantas delanteras es el optimo?
