**Identificación De Factores Degradantes en las Fuentes Hídricas En Los Municipios
De Iza, Tópaga Y Gámeza En El Departamento De Boyacá**

Programa de Geología

Facultad de Ciencias Básicas, Universidad de Pamplona

1 de junio de 2022

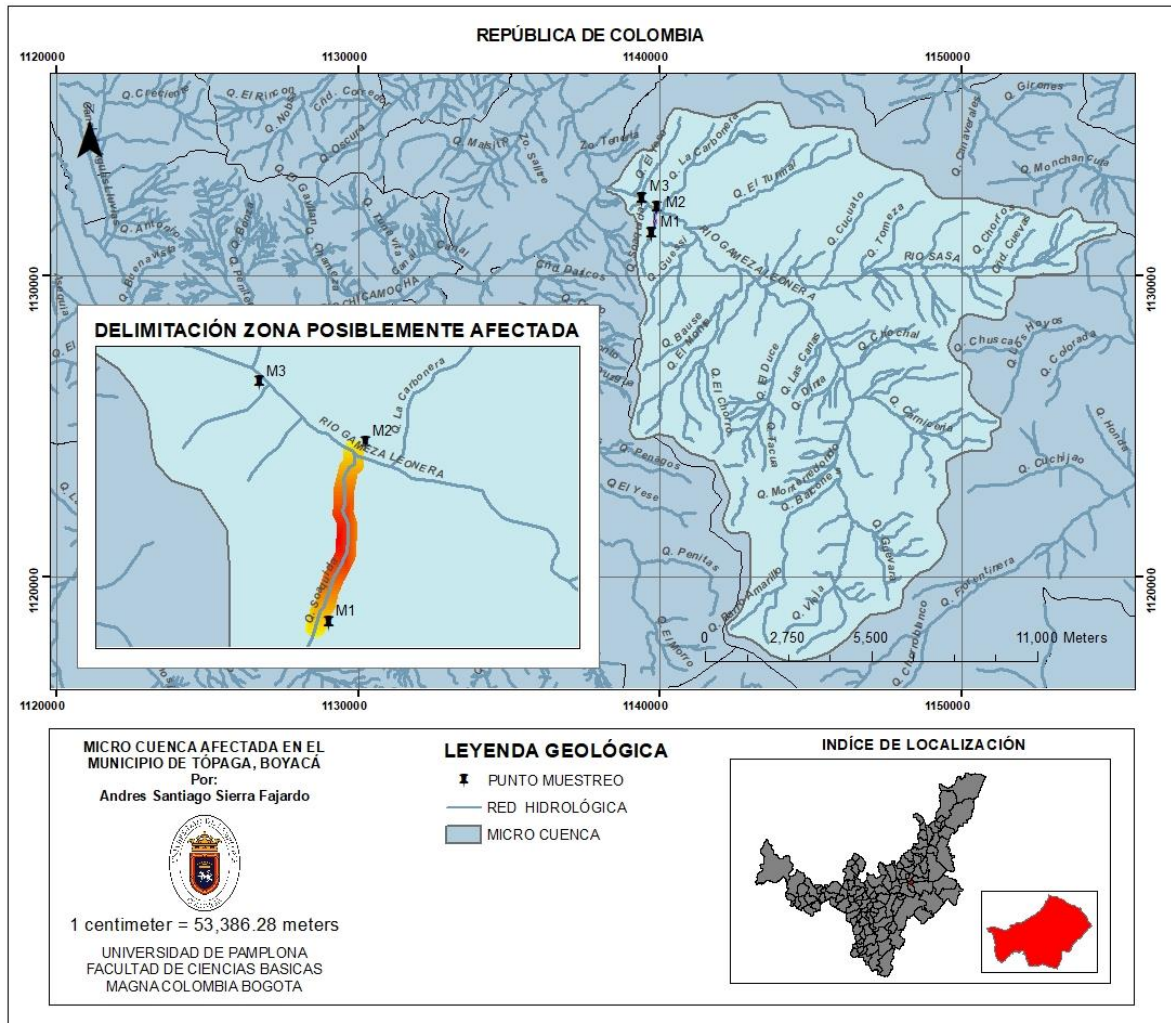
Figura 1

Mapa micro cuenca afectada Tópaga, Boyacá

Nota. De acuerdo a los resultados obtenidos en laboratorio se delimitó con respecto a las muestras M1 y M2, se colocó como inicio de la afectación el lugar donde se observa disposición de aguas subterráneas en del drenaje y el final de este donde finaliza el drenaje al conectar con el río principal, no se incluyó la red principal debido a que los análisis de laboratorio las muestras

de agua no están por encima de los valores máximos de tolerancia según la resolución 3385 de 2015 emitida por Corpoboyaca.

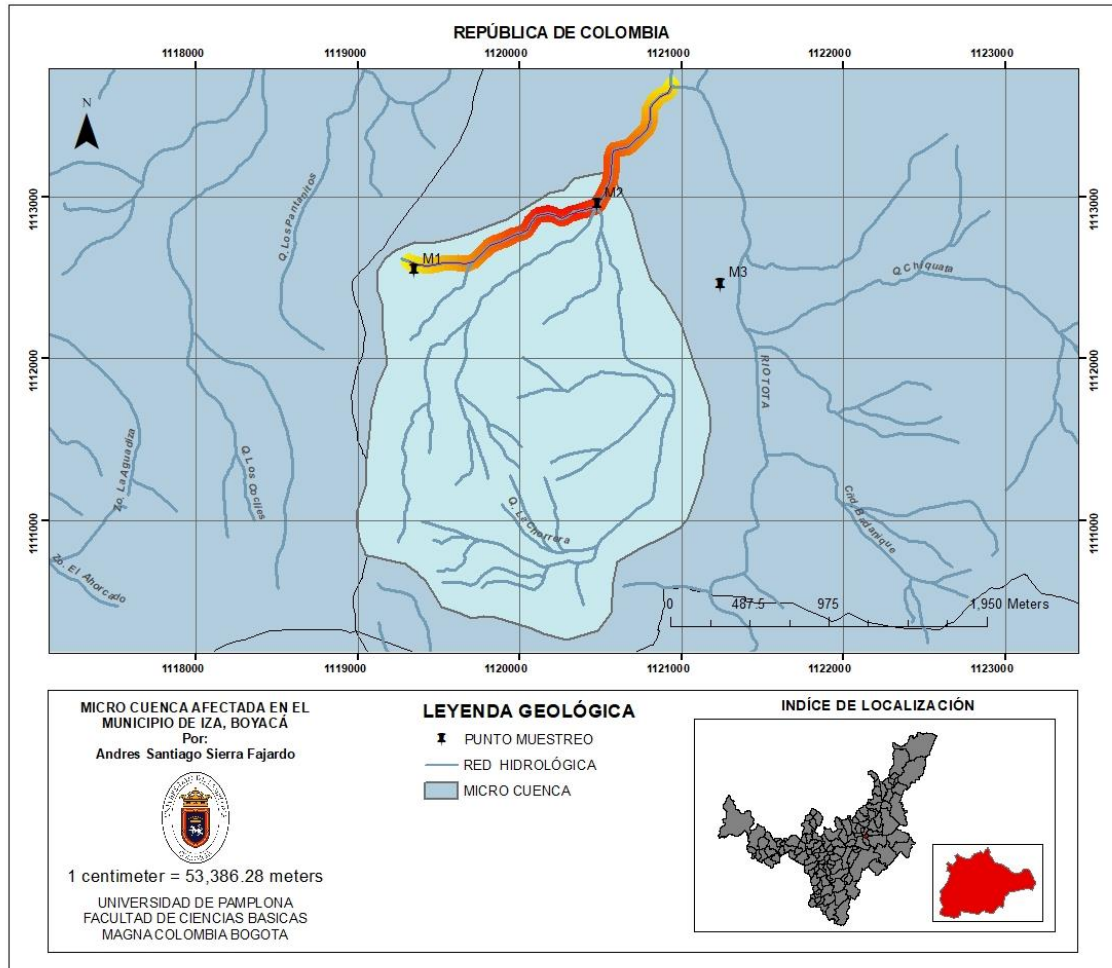
Figura 3.

Mapa Micro cuenca afectada Iza, Boyacá

Nota. Se delimito como el inicio de la posible afectación la muestra M1 y como fina el lugar donde el drenaje conecta con un efluente. No se incluyó la red principal debido a que los análisis de laboratorio las muestras de agua no están por encima de los valores máximos de tolerancia según la resolución 3385 de 2015 emitida por Corpoboyaca.

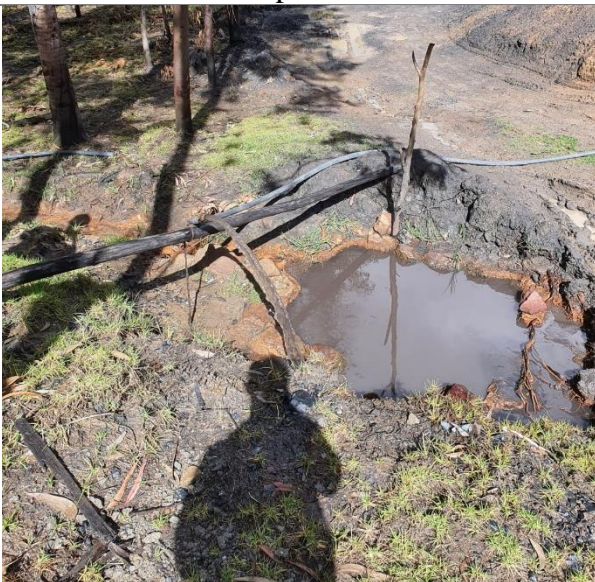
Tabla de muestra número uno en Iza, Boyacá, se observa vertimiento de agua de la mina en el drenaje primario intermitente

Fotografía 1. Disposición de aguas de subterráneas en el suelo

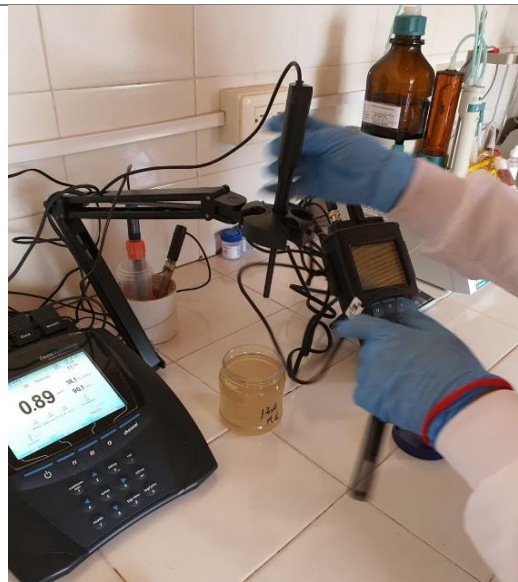
Fotografía 2. Muestra “M1” Preparada para pruebas de laboratorio

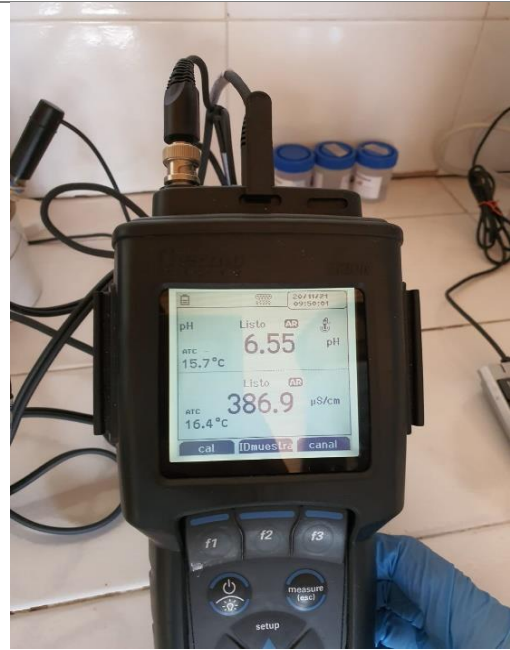
Fotografía 4. Prueba de Laboratorio de Muestra “M1”
Resultado de PH:6.55
Conductividad 396.9

Los resultados del agua de laboratorio comparados con los valores de referencia establecidos en la Resolución 1315 están dentro de los límites admisibles (4-9) teniendo un pH 6.55 siendo casi neutro, los valores de conductividad también se encuentran por debajo de los 1000 $\mu\text{s}/\text{cm}$ establecidos, los valores de sólidos disueltos poseen un valor de 190.1 este valor está por encima de los 50ppm lo cual representa una afectación leve para la fauna y Flora, el parámetro de Salinidad representa una muy leve afectación para especies puntuales en la zona.

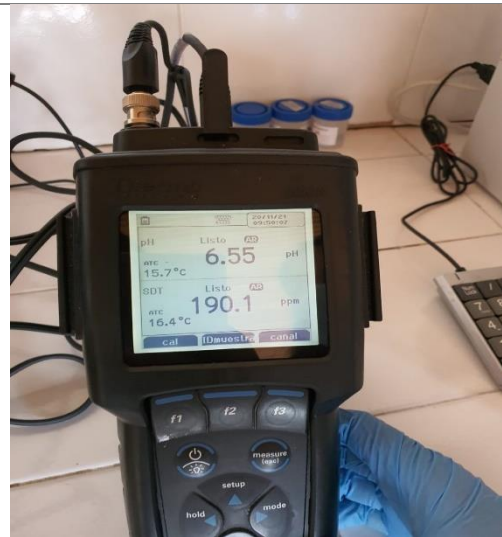
Fotografía 6. Prueba de Laboratorio de Muestra “M1”
Solidos Totales Disueltos: 190.1ppm

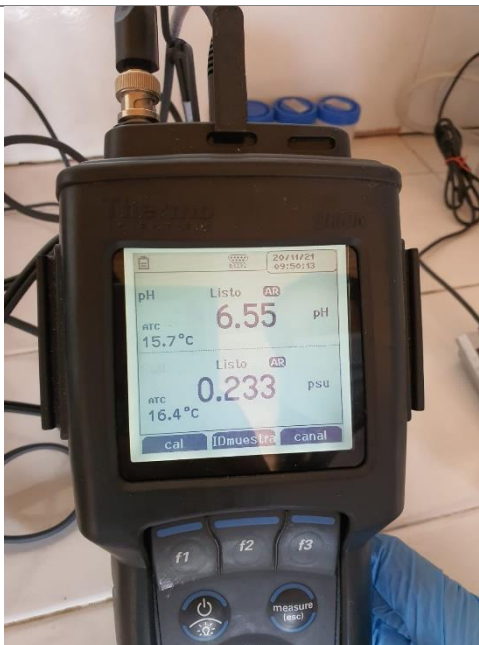
Fotografía 7. Prueba de Laboratorio de Muestra “M1” Salinidad: 0.233 psu

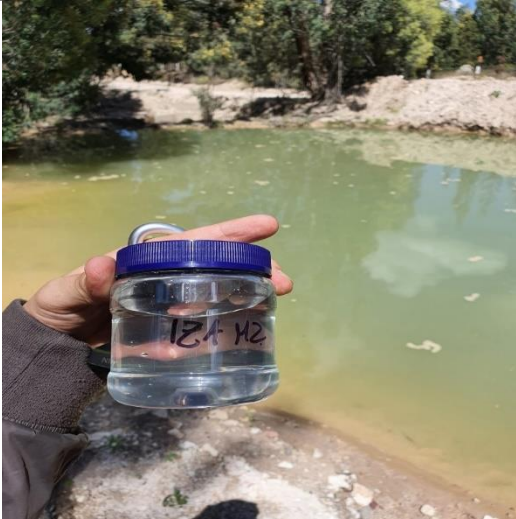
<p>Fotografía 1. Toma de Muestra “M2” en drenaje Terciario tomado aguas debajo de la Muestra “M1”</p>	<p>Fotografía 2. Muestra “M2” Preparada para pruebas de laboratorio</p>

Los resultados de laboratorio de la muestra “M2” demuestran que el agua del drenaje ha sido afectada por distintos agentes que han hecho bajar aún más la calidad del agua esto podría deberse a otros vertimientos drenaje abajo o a la misma afectación por la disposición de estériles directamente en el drenaje esto se ve reflejado en un pH mucho más bajo que el inicial llegando a estar cerca de los valores ácidos, aumentando levemente su conductividad, solidos totales disueltos y su salinidad.

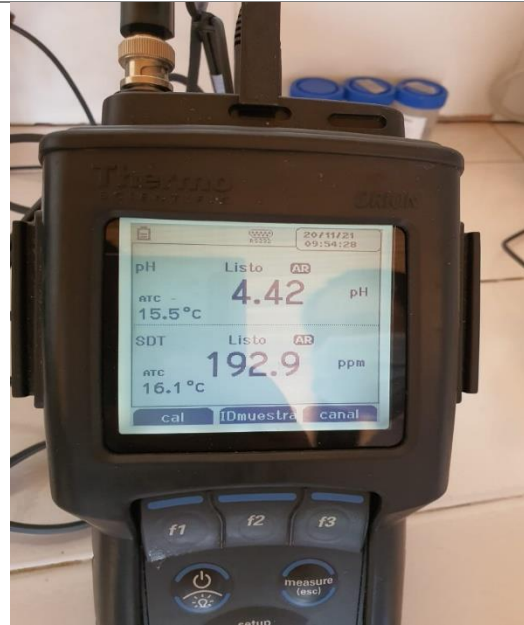
Fotografía 6. Prueba de Laboratorio de Muestra “M1”
Resultado de solidos disueltos Totales:
192.9 ppm

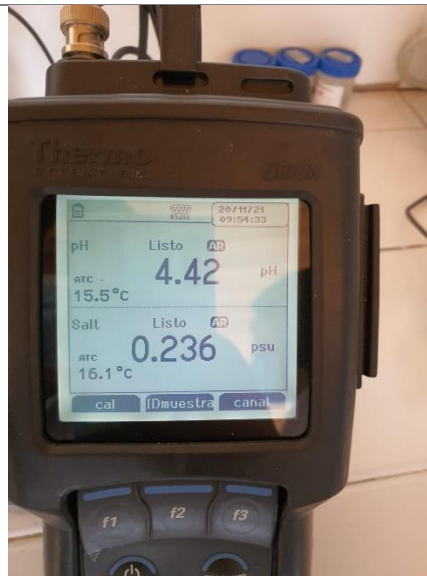
Fotografía 7. Prueba de Laboratorio de Muestra “M1”
Resultado de Salinidad: 0236 psu

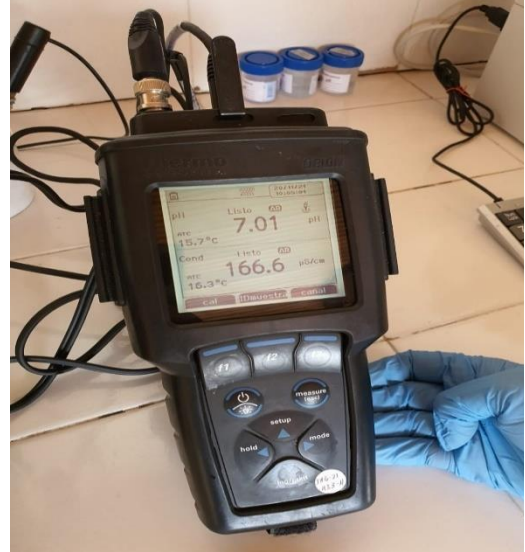
Fotografía 3. Lugar toma de Muestra “M3” Rio Tota

Los resultados de la “M3” tomados en el río Tota el cual atraviesa el municipio de Iza están dentro de los valores establecidos teniendo un pH de 7.01 una Conductividad de 166.6 $\mu\text{S}/\text{cm}$, una salinidad de 0.129 psu siendo el valor de sólidos disueltos 82.13 el único en el que se observa una leve afectación al estar esta agua por encima de los 50ppm.

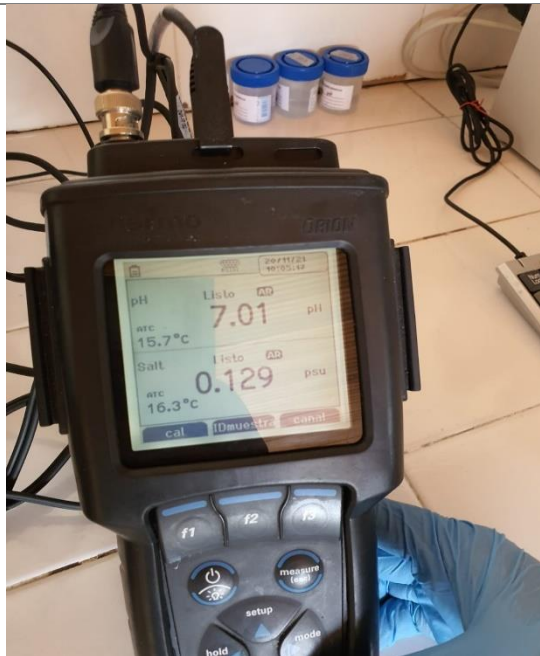
Fotografía #. Prueba de Laboratorio de Muestra “M1”
Resultado de Salinidad: 0129 psu

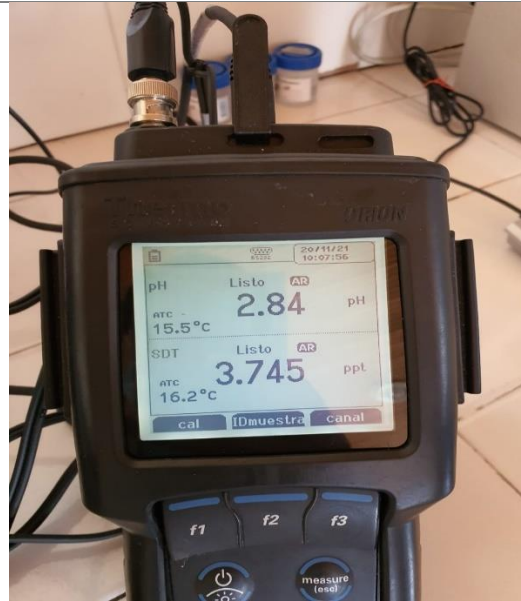
Fotografía 6. Prueba de Laboratorio de Muestra "M3"
Resultado de solidos disueltos Totales 3.745 ppT

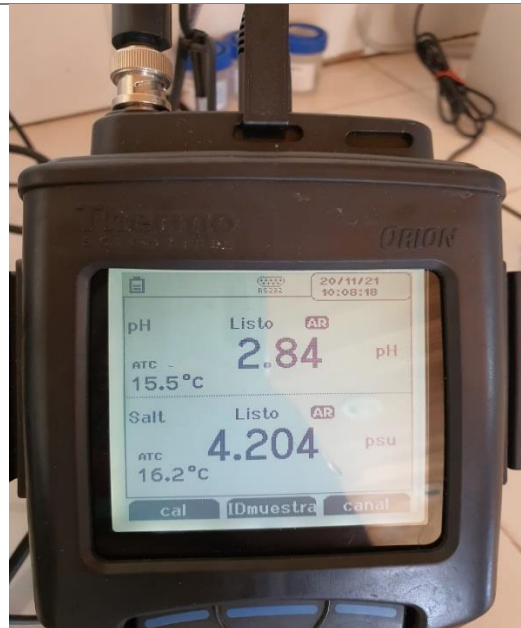
Fotografía 8. Prueba de Laboratorio de Muestra "M1"
Resultado de Salinidad: 4.204 psu

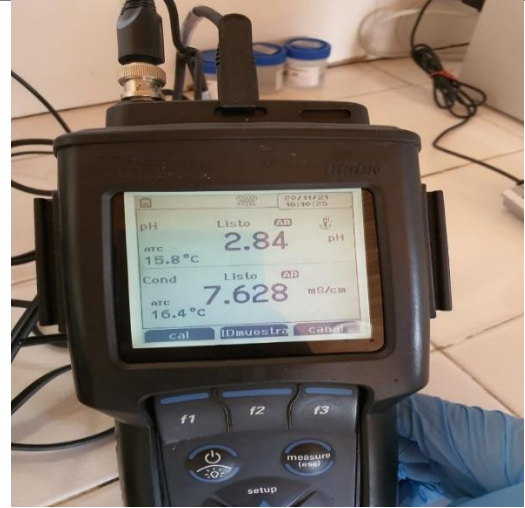
Fotografía 4. Prueba de Laboratorio de Muestra “M1”
Resultado de PH:2.84
Conductividad 7.628

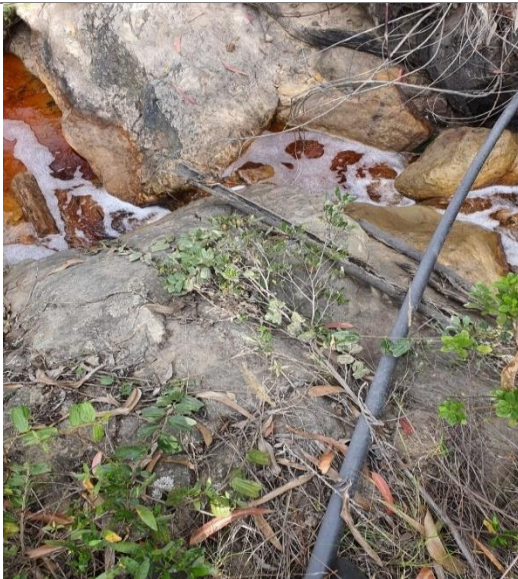
Fotografía 5. Segunda afectación por disposición de aguas de subterráneas en el drenaje

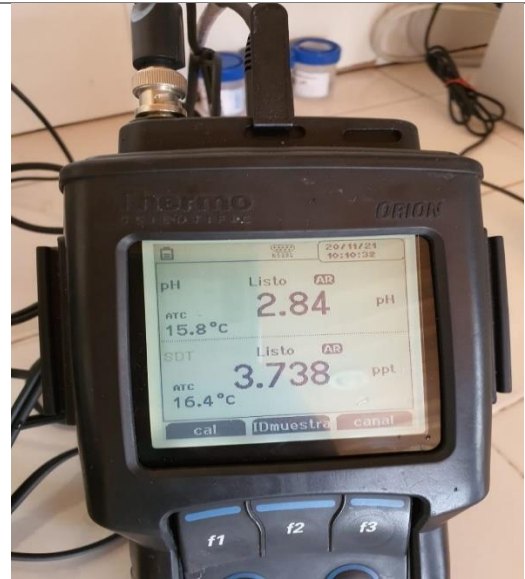
Fotografía 6. Prueba de Laboratorio de Muestra “M3”
Resultado de solidos disueltos Totales: 3.738 ppT

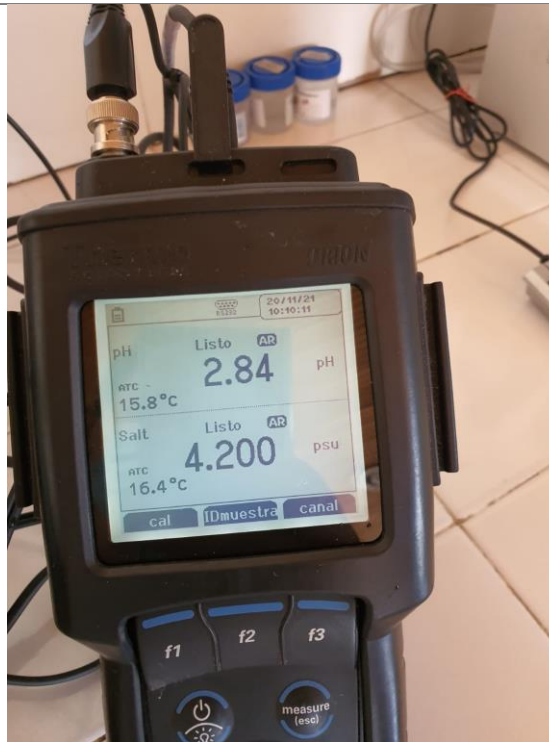
Fotografía 7. Prueba de Laboratorio de Muestra “M1”
Resultado de Salinidad: 4.204 psu

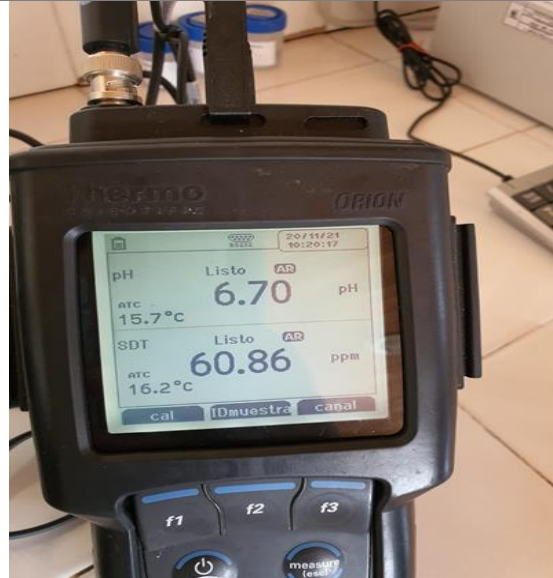
Fotografía 6. Prueba de Laboratorio de Muestra “M3”

Resultado de solidos disueltos Totales:360.86
ppM

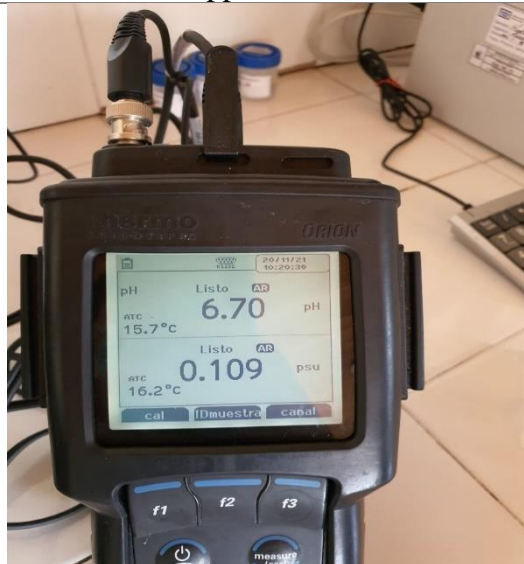
Fotografía 7. Prueba de Laboratorio de Muestra “M1”
Resultado de Salinidad: 0.109psu
