GEOLOGÍA, GEOMORFOLOGÍA, GEOTÉCNIA CUMBITARA

Caracterización geológica, geomorfológica y geotécnica preliminar a escala 1: 25.000 como insumos en cercanías de la cabecera municipal de Cumbitara, Nariño

UNIVERSIDAD DE PAMPLONA

**Trabajo de Grado Bajo la Modalidad de Practica Empresarial Para Optar por el
Título de Geóloga**

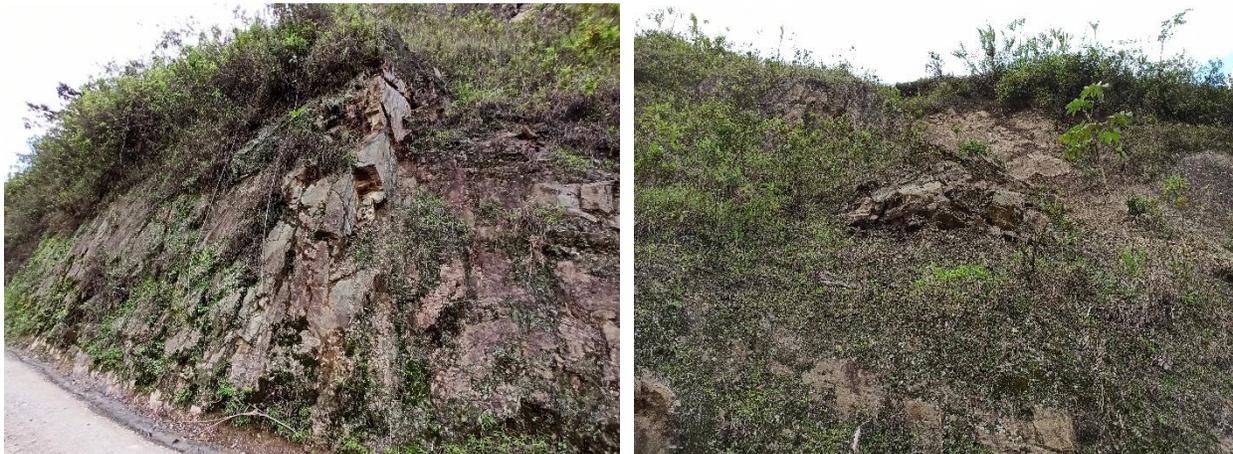
Rocas Blandas localizados en la vía Cumbitara – Remolino

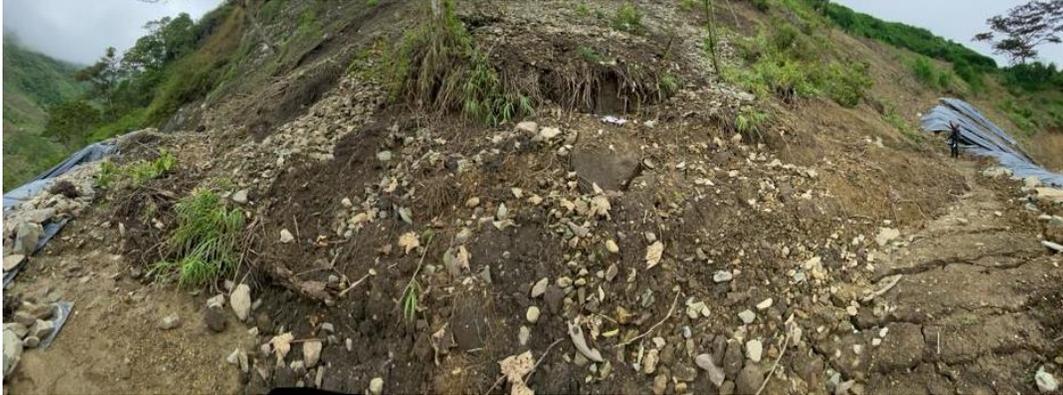
Suelo clasificado como de llenos mixtos localizado en el relleno sanitario

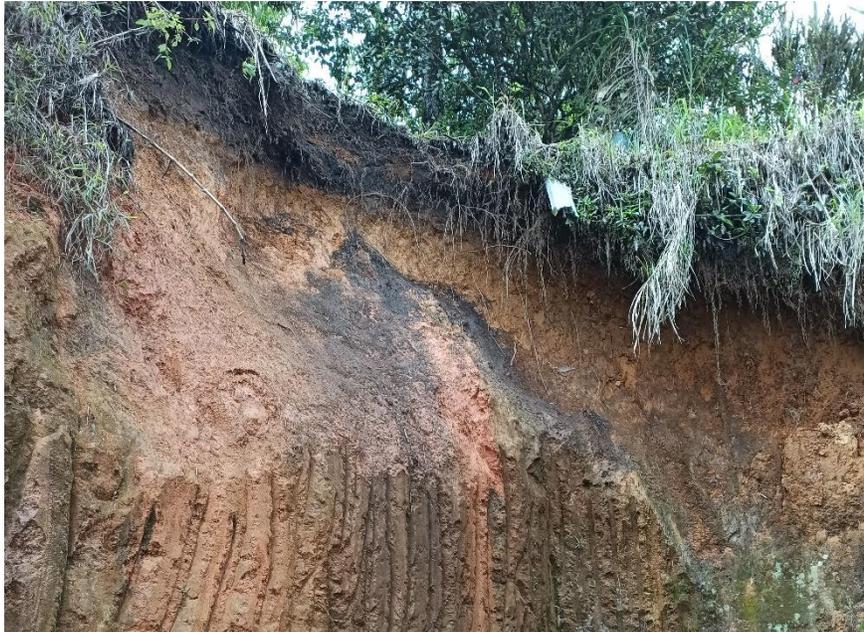
Suelo de Llenos de Escombros localizados en la cabecera municipal de Cumbitara

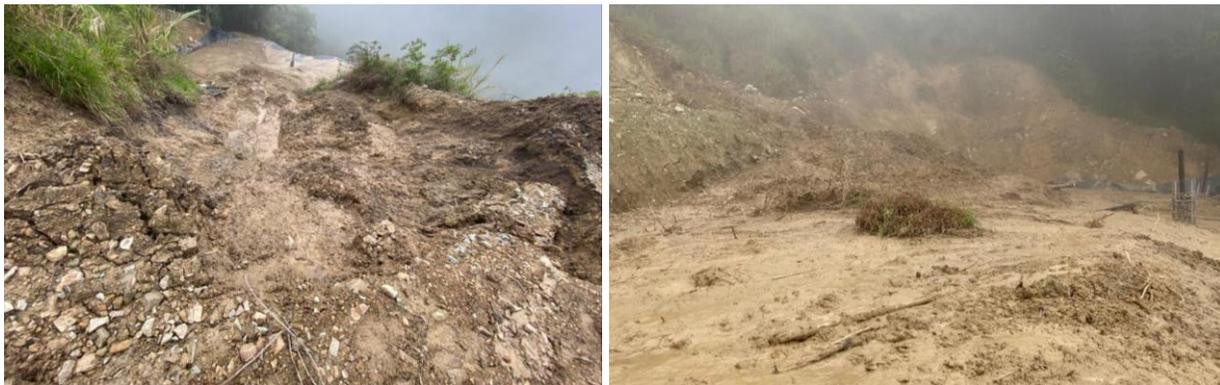
Suelo transporte de flujo torrencial reciente ubicado en el sector de San Pablo

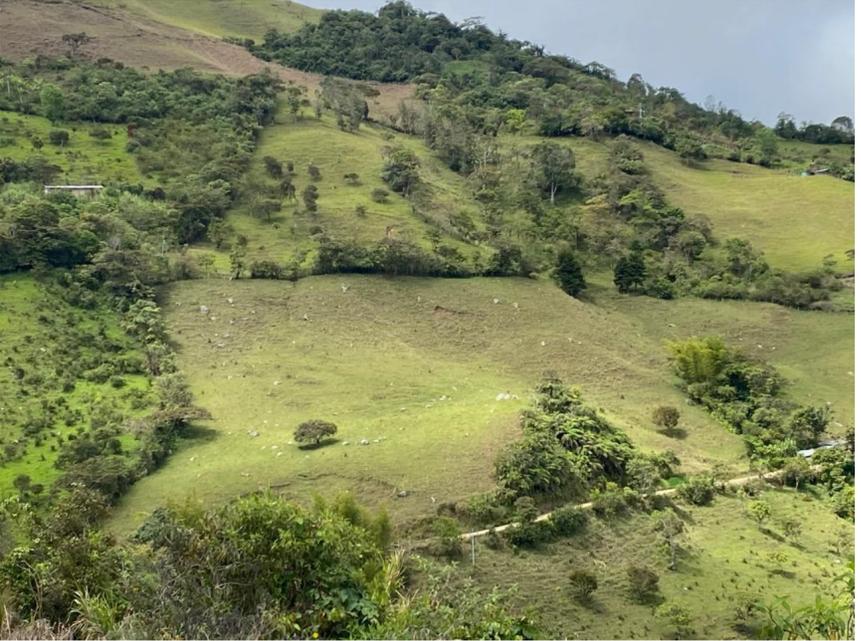
Punto	Localización	Coordenadas		Clasificación	Descripción	Registro Fotográfico
		Norte (m)	Este (m)			
1	Vía que conduce a las veredas el Caucho y el Veinticuatro.	673290,847	944023,224	Reptación y Corona de deslizamiento	En los lomos denudados bajos de longitud larga se presentan con formas cóncavas, en las zonas con procesos activos de erosión y meteorización y convexas, en las áreas de acumulación, se observan procesos de reptación, debido a las señales de movimientos lentos de las capas superficiales del terreno enmarcado en la vegetación de la zona, lo anterior se debe a la variación de humedad, de igual manera también tiene un papel importante el aumento de peso y la sobreexplotación del mismo, no se observa una superficie de falla. Además se evidencian rastros de una coronas, con pequeños escarpes. una de las erosiones (por terraceo, pata de vaca) que mas resalta es debido a las actividades ganaderas.

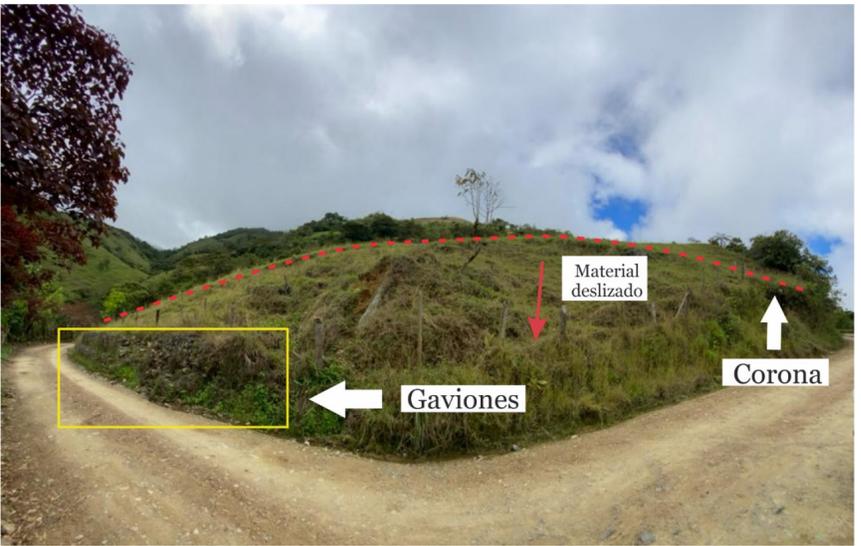
2	Vía que conduce a las veredas el Caucho y el Veinticuatro. Sector cercano a la quebrada el Molino, parte oeste de la carretera.	673488,400	943876,984	Deslizamiento rotacional	Zona suavemente inclinada con rangos que oscilan entre 15° a 35°, donde se evidencian vestigios de movimiento, la vegetación expone la antigüedad del desplazamiento; además se observan montículos de acumulación debido al desplazamiento del material por la inestabilidad del terreno; la superficie de falla es curva, por ende se clasifica como un deslizamiento rotacional. El movimiento esta compuesto por materiales finos areno limoarcilloso; con cantos y bloques en un porcentaje mínimo, su almacenamiento se dispone en la parte inferior del deslizamiento. Cabe resaltar, que hay un muro de contención tipo gavión en estado de deterioro, que durante su vida útil cumplió la función como soporte de protección. El sector cuenta con varios factores que generan inestabilidad entre estos la sobreexplotación y que la zona es muy húmeda, al momento de precipitaciones intensas causa saturación e infiltración del agua desplazándose dentro del material y así acelera el proceso de fracturamiento y debilitamiento del material.

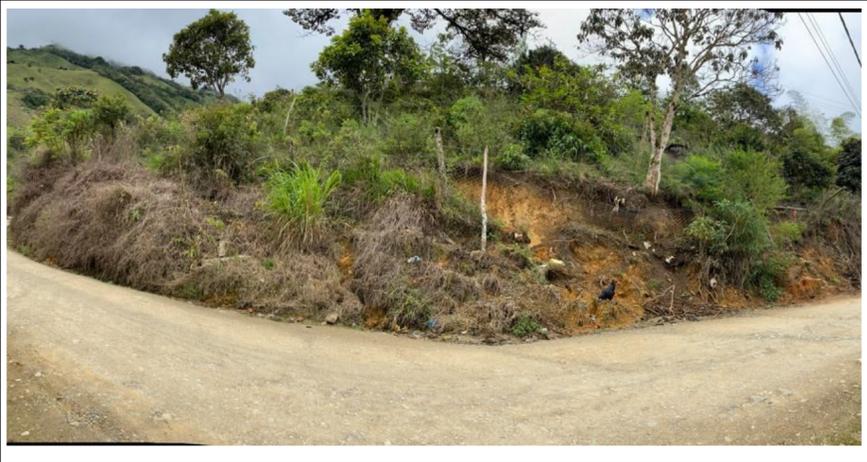
3	Sector San Juan Bosco bajo, vía que conduce al Remolino panamericano.	673620,819	944235,939	Deslizamiento traslacional	<p>Zona suavemente inclinada con rangos que oscilan entre 15° a 35°, donde se observa el desprendimiento de un fragmento del talud, la vegetación es abundante y de cierto modo su peso es una de las causantes del movimiento; la superficie de falla es plana, probablemente el desplazamiento se origina por varias roturas, por ende se clasifica como un deslizamiento traslacional. El movimiento está compuesto por materiales finos arenos limoarcilloso; con guijarros y cantos en un porcentaje mínimo, la disposición del material se acumula en la parte inferior (pie del deslizamiento). Cabe resaltar, que el sector cuenta con varios factores que generan inestabilidad entre estos la sobreexplotación, la acumulación de residuos antrópicos y además les una zona con un alto porcentaje de humedad, el aumento de las precipitaciones causan la saturación e infiltración del agua, desplazándose dentro del material y así acelerando el proceso de fracturamiento y debilitamiento del material.</p>

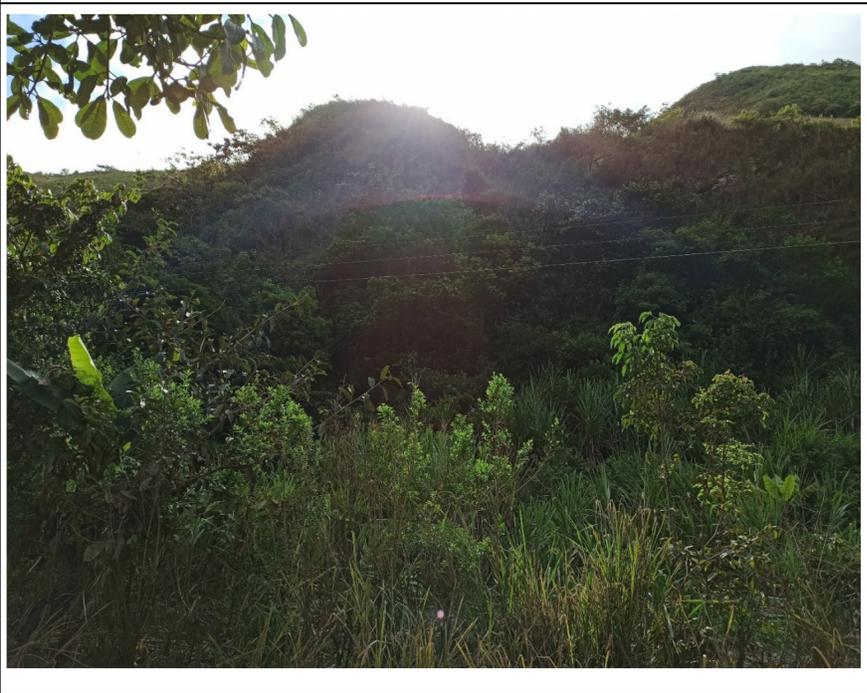
4	Sector San Pablo, vía que conduce al Remolino panamericano, a la margen de la quebrada El Matadero.	675241,186	945204,893	Caída de roca	<p>Se evidencia en la parte superior un macizo rocoso altamente afectado por diaclasamiento que presentan procesos de erosión y meteorización donde actúan de distintos agentes naturales, causando desprendimiento de pedazos de roca con tamaños variados, esta zona escarpada cuenta con una pendiente abrupta con rangos que oscilan entre 20° a 40° contribuye a que estas rocas no tengan mucho transporte.</p>

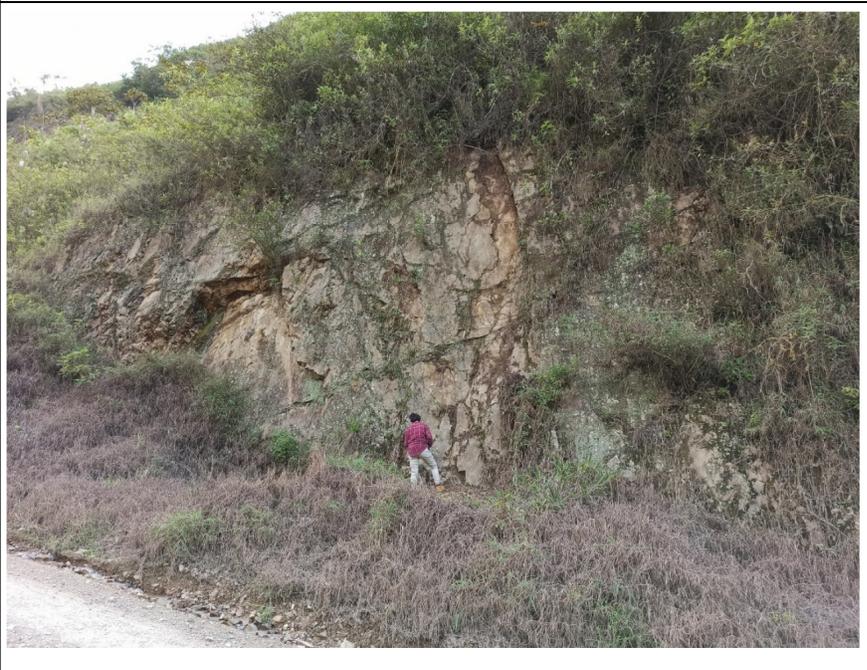
5	Vereda San Pablo, vía que conduce al Remolino panamericano, a la margen occidental de la quebrada San Pablo.	674699,528	945130,384	Caída de roca	<p>Se evidencia un macizo rocoso que hacen parte del grupo Dagua, formación K2es, clasificadas como chert, sales y areniscas, que se encuentran altamente afectado por diaclasamiento y fracturamiento que presentan intensos procesos de erosión y meteorización donde actúan de distintos agentes naturales, causando el desprendimiento de pedazos de roca con tamaños variados, esta zona cuenta con una pendiente abrupta con rangos que oscilan entre 35° a >55°, lo que contribuye a que estas rocas no tengan mucho transporte.</p>

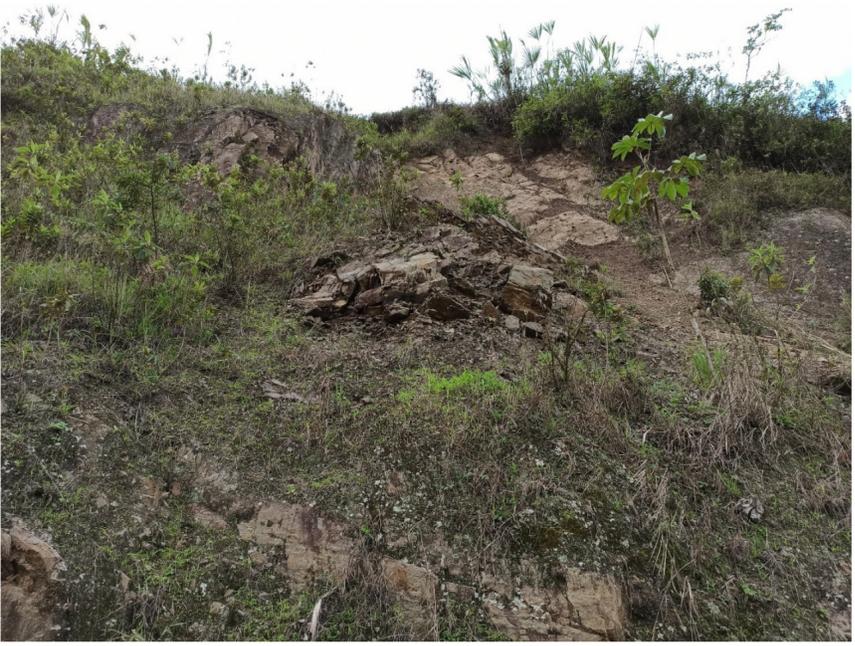
6	Vereda San Pablo, vía que conduce al Remolino panamericano, a la margen occidental de la quebrada San Pablo.	674618,725	945160,065	Caída de roca	<p>Se evidencia un macizo rocoso muy deteriorado que hacen parte del grupo Dagua, formación K2es, clasificadas como chert, shale y areniscas, que se encuentran altamente afectado por diaclasamiento y fracturamiento que presentan intensos procesos de erosión y meteorización donde actúan de distintos agentes naturales, causando el desprendimiento de pedazos de roca con tamaños variados, esta zona cuenta con una pendiente abrupta con rangos que oscilan entre 35° a >55°, lo que contribuye a que estas rocas no tengan mucho transporte.</p>

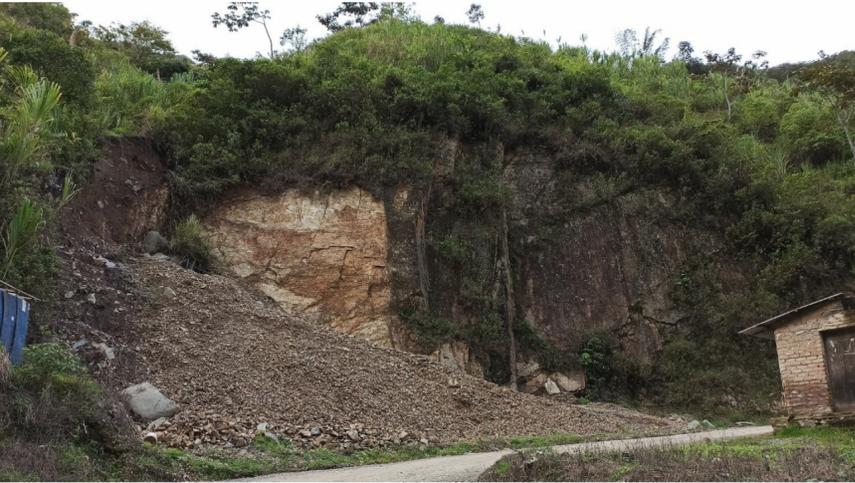
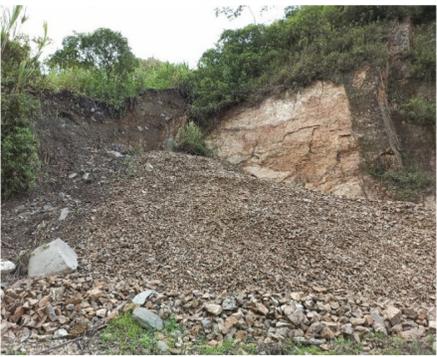
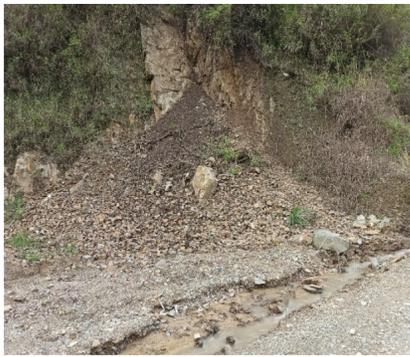
7	Vereda San Pablo, vía que conduce al Remolino panamericano, a la margen occidental de la quebrada San Pablo.	674450,666	945194.384	Caída de roca, flujo de detritos y tierra	<p>Se evidencia un macizo rocoso muy deteriorado que hacen parte del grupo Dagua, formación K2es, clasificadas como chert, shale y areniscas, con vetas de cuarzo que se encuentran altamente afectado por diaclasamiento y fracturamiento que presentan intensos procesos de erosión y meteorización donde actúan de distintos agentes naturales, causando el desprendimiento de pedazos de roca con tamaños variados, flujos de detritos y de tierra, esta zona cuenta con una pendiente abrupta con rangos que oscilan entre 35° a >55°, lo que contribuye a que estas rocas no tengan mucho transporte, y se acumulen al pie de este talud. En el margen izquierdo pasa una quebrada, que contribuye en el deterioro y desprendimiento de este tipo de material, además en este sector se realiza explotación de gravilla.</p>

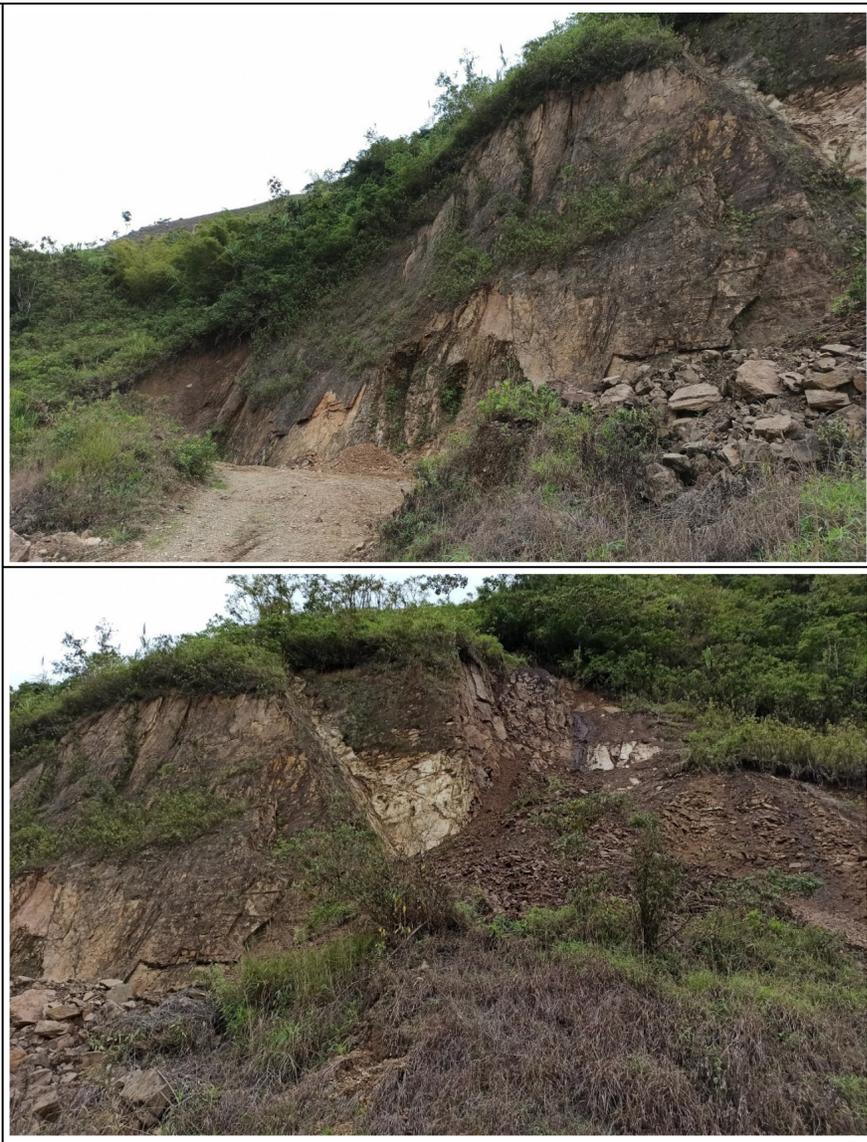
8	Vereda San Pablo, vía que conduce al Remolino panamericano, a la margen occidental de la quebrada San Pablo.	674611,965	945121,727	Caída de roca, flujo de detritos, reptación	<p>Se evidencia un macizo rocoso muy deteriorado que hacen parte del grupo Dagua, formación K2es, clasificadas como chert, shale y areniscas, con vetas de cuarzo que se encuentran altamente afectado por diaclasamiento y fracturamiento que presentan intensos procesos de erosión y meteorización donde actúan de distintos agentes naturales, causando el desprendimiento de pedazos de roca con tamaños variados, flujos de detritos y de tierra, esta zona cuenta con una pendiente abrupta con rangos que oscilan entre 35° a >55°, lo que contribuye a que estas rocas no tengan mucho transporte, y se acumulen al pie de este talud. La vegetación en la parte superior y a los costados se observan procesos de reptación, debido a las señales de movimientos lentos de las capas superficiales del terreno enmarcado en la vegetación de la zona, además de su peso que contribuye en el deterioro y desprendimiento de este tipo de material.</p>

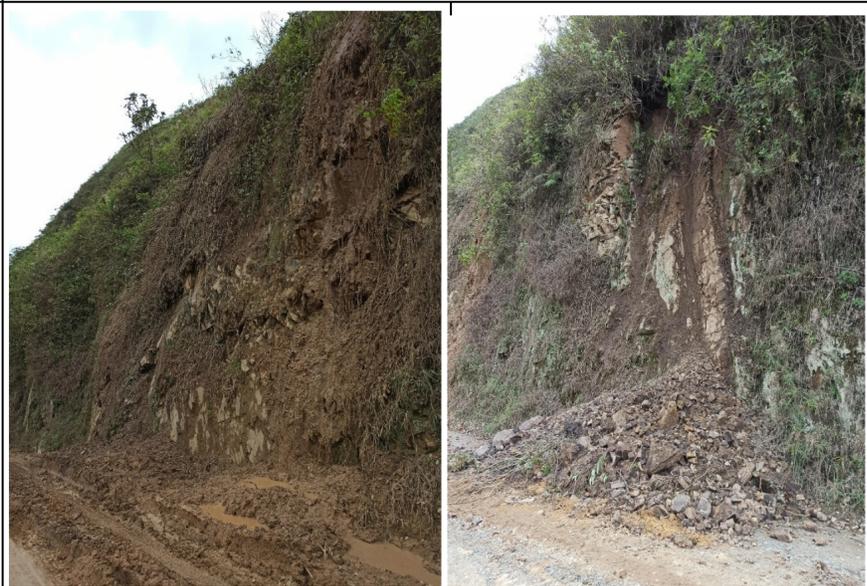
9	Vereda San Pablo, vía que conduce al Remolino panamericano, a la margen occidental de la quebrada San Pablo.	674777,873	945069,476	Flujo de detritos, flujo de tierra, flujo de lodo, caída de roca	<p>Se evidencia un macizo rocoso muy deteriorado que hacen parte del grupo Dagua, formación K2es, clasificadas como chert, shale y areniscas, que se encuentran altamente afectado por diaclasamiento y fracturamiento que presentan intensos procesos de erosión y meteorización donde actúan de distintos agentes naturales, causando el desprendimiento de pedazos de roca con tamaños variados, flujos de detritos y de tierra, esta zona cuenta con una pendiente abrupta con rangos que oscilan entre 35° a >55°, lo que contribuye a que estas rocas no tengan mucho transporte, y se acumulen al pie de este talud. La vegetación en la parte superior y a los costados se observan procesos de reptación, debido a las señales de movimientos lentos de las capas superficiales del terreno enmarcado en la vegetación de la zona, además de su peso que contribuye en este tipo de movimientos. El sector cuenta con varios factores que generan inestabilidad entre estos la sobreexplotación y que la zona es muy húmeda, al momento de precipitaciones intensas causa saturación e infiltración del agua desplazándose dentro del material generando los flujos de lodos y de igual manera, acelera el proceso de fracturamiento y debilitamiento del material.</p>

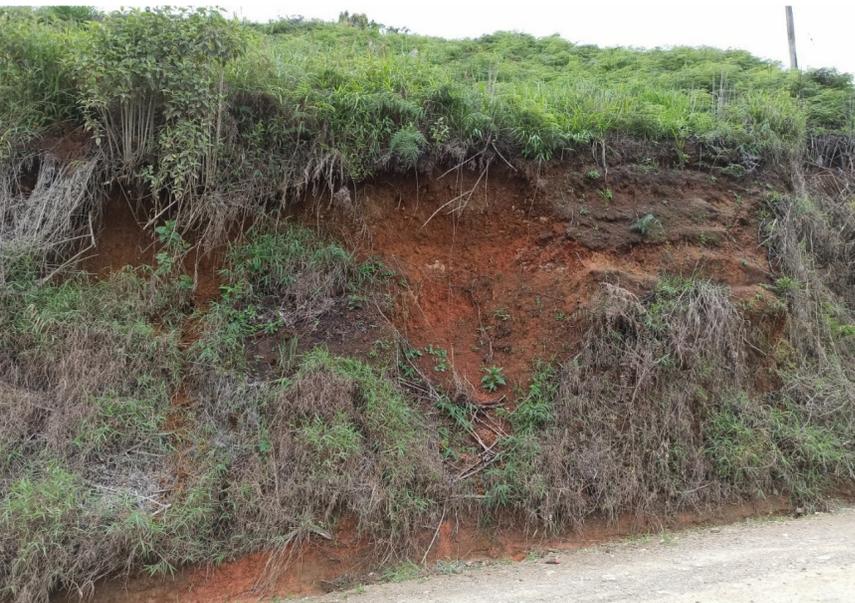
10	Vereda San Pablo, vía que conduce al Remolino panamericano, a la margen occidental de la quebrada San Pablo.	674992,323	945020,934	Desplazamiento traslacional, flujo de detritos, tierra	<p>Zona suavemente inclinada con rangos que oscilan entre 15° a 25,° donde se observa un probable desprendimiento de un fragmento del talud, la vegetación es abundante y de cierto modo su peso es una de los causantes del movimiento; la superficie de falla es plana, el desplazamiento tiene origen sobre varias roturas, por ende se clasifica como un deslizamiento traslacional, sin embargo, siendo este un material fino areno limoarcilloso poco consolidado se producen flujos de detritos y tierra. Del mismo modo, el movimiento esta compuesto por guijarros y cantos en un porcentaje mínimo, la disposición del material se acumula en la parte inferior (pie del deslizamiento). Cabe resaltar, que el sector cuenta con varios factores que generan inestabilidad entre estos la sobreexplotación; además es una zona con un alto porcentaje de humedad, el aumento de las precipitaciones causan la saturación e infiltración del agua, desplazándose dentro del material y así acelerando el proceso de fracturamiento y debilitamiento del material.</p>

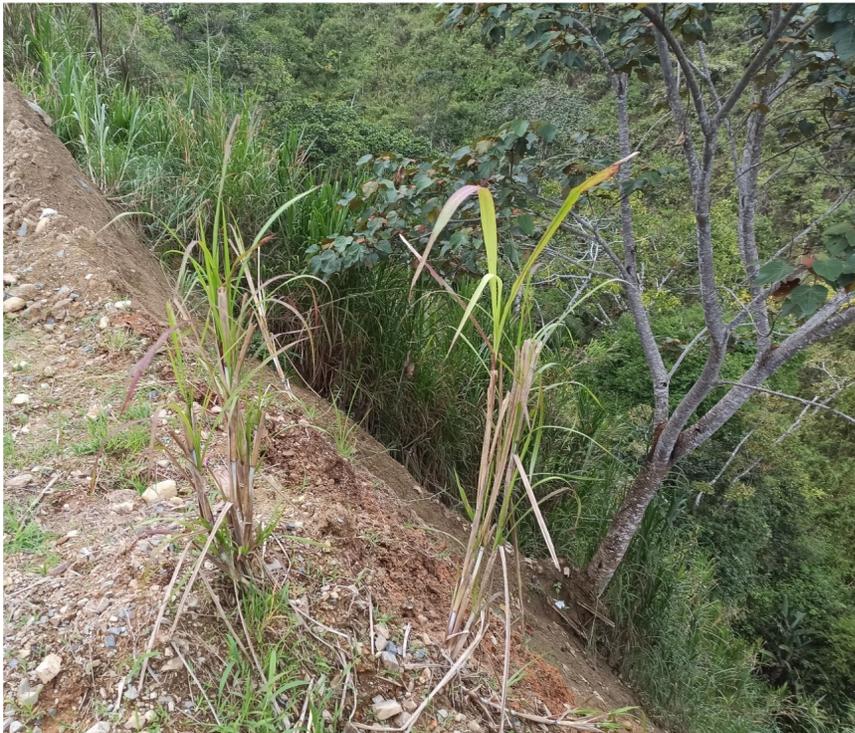
11	Vereda San Pablo, vía que conduce al Remolino panamericano, a la margen sur de la quebrada El matadero.	675019,360	944996,510	Reptación	<p>Zona con procesos activos de erosión, meteorización y acumulación, se observan procesos de reptación, debido a las señales de movimientos lentos de las capas superficiales del terreno enmarcado en las posiciones de la vegetación en la zona. Lo anterior, se debe a la variación de humedad sobre el suelo, el peso de los medios de transporte que transitan en ese sector, de igual manera tienen un papel importante las pendientes muy abruptas con rangos que oscilan entre 40° a >55° y también la sobreexplotación del suelo, lo que probablemente pueda causar el desprendimiento del talud.</p>

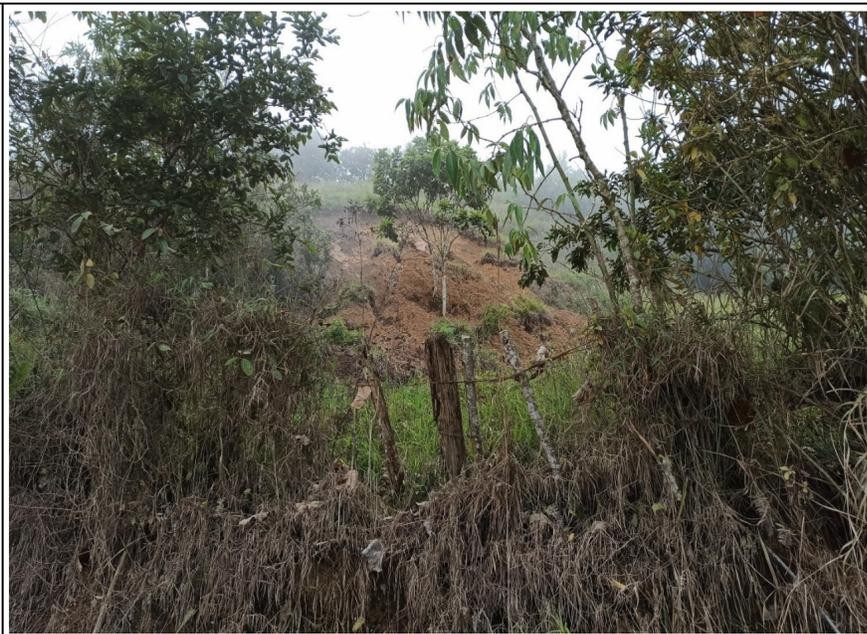
12	Vereda San Pablo, vía que conduce al Remolino panamericano, a la margen occidental de la quebrada San Pablo, cerca al relleno sanitario municipal.	673957,244	944842,853	Deslizamiento y reptación	<p>Zona inclinada con rangos que oscilan entre 25° a 45°, donde se observa el desprendimiento de un fragmento del talud, la vegetación es abundante y de cierto modo su peso es una de las causantes del movimiento; la superficie de falla es plana, probablemente el desplazamiento se origina por varias roturas, por ende se clasifica como un deslizamiento traslacional. El movimiento está compuesto por materiales finos arenolimoarcilloso; con guijarros y cantos en un porcentaje mínimo, la disposición del material se acumula en la parte inferior (pie del deslizamiento). Cabe resaltar, que el sector cuenta con varios factores que generan inestabilidad entre estos la sobreexplotación, la acumulación de residuos antrópicos y además les una zona con un alto porcentaje de humedad, el aumento de las precipitaciones causan la saturación e infiltración del agua, desplazándose dentro del material y así acelerando el proceso de fracturamiento y debilitamiento del material.</p>

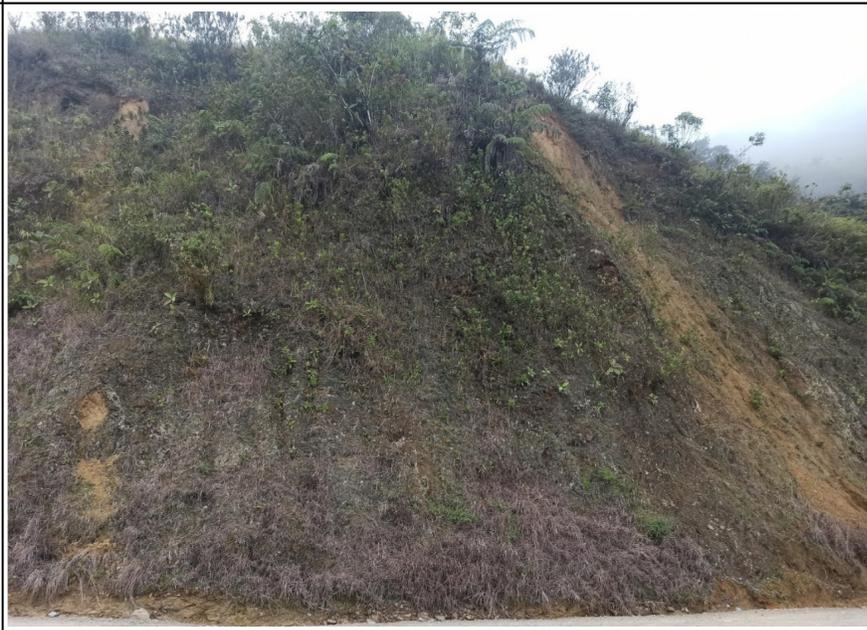
13	Vereda San Pablo, vía que conduce al Remolino panamericano, a la margen occidental de la quebrada San Pablo, cerca al relleno sanitario municipal.	673880,434	944789,984	Flujo de detritos, flujo de tierra, flujo de lodo	<p>Se evidencia un macizo rocoso altamente deteriorado que hacen parte del grupo Dagua, formación K2es, que se encuentran altamente afectados por fracturamientos que presentan intensos procesos de erosión y meteorización donde actúan de distintos agentes naturales, causando el desprendimiento, flujos de detritos y de tierra, esta zona cuenta con una pendiente abrupta con rangos que oscilan entre 25° a 40°, lo que contribuye a que estas rocas no tengan mucho transporte, y se acumulen al pie de este talud. La vegetación en la parte superior y a los costados se observan procesos de reptación, debido a las señales de movimientos lentos de las capas superficiales del terreno enmarcado en la vegetación de la zona, además de su peso que contribuye en este tipo de movimientos. El sector cuenta con varios factores que generan inestabilidad entre estos la sobreexplotación y que la zona es muy húmeda, al momento de precipitaciones intensas causa saturación e infiltración del agua desplazándose dentro del material, originando los flujos de lodos y de igual manera, acelera el proceso de fracturamiento y debilitamiento del material. Cabe resaltar, que el sector presenta cicatrices de antiguos desplazamientos traslacionales. Coordenadas relleno sanitario, foto geomorfología</p>

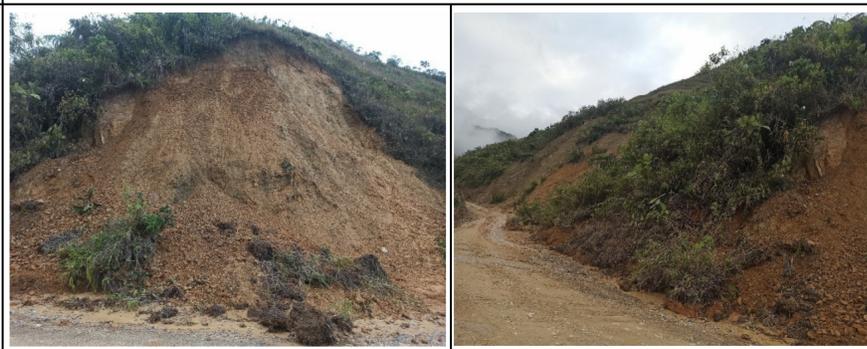
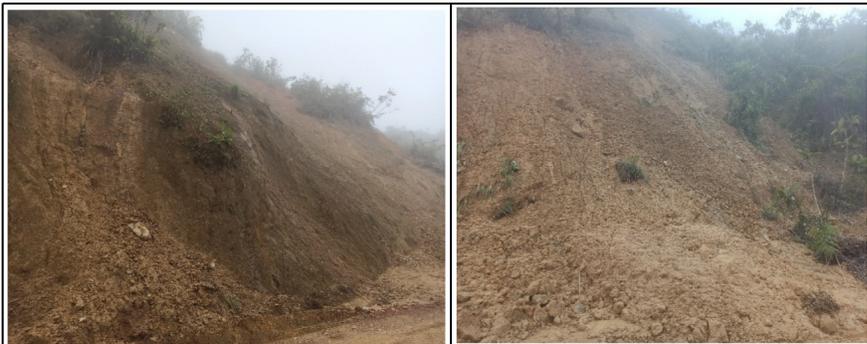
14	Vereda San Pablo, vía que conduce al Remolino panamericano, a la margen	673751,160	944760,203	Deslizamiento traslacional, flujo de	<p>Zona inclinada con rangos que oscilan entre 25° a 45°, donde se observa un desprendimiento súbito del talud de gran magnitud, la vegetación es abundante y de cierto modo su peso es una de las causantes del movimiento; la superficie de falla es plana a ondulada, por ende se clasifica como un deslizamiento traslacional. El movimiento está compuesto por materiales finos arenolimoarcilloso; con guijarros y cantos en un porcentaje mínimo, la disposición del material se acumula en la parte inferior (pie del deslizamiento). Cabe resaltar, que el sector cuenta con varios factores que generan</p>

14	occidental de la quebrada San Pablo, cerca al relleno sanitario municipal.	07/03/2000	944700,505	Inestabilidad, flujo de lodo	<p>inestabilidad entre estos la sobreexplotación, debilitamiento del talud y además es una zona con un alto porcentaje de humedad, el aumento de las precipitaciones causa la saturación e infiltración del agua, desplazándose dentro del material y as, acelerando el proceso de fracturamiento y debilitamiento del material. Además en la zona se originaron flujos de lodo formándose al instante en que la tierra y la vegetación son debilitadas considerablemente por el agua, consiguiendo gran fuerza con la intensidad de las lluvias y su larga duración.</p>

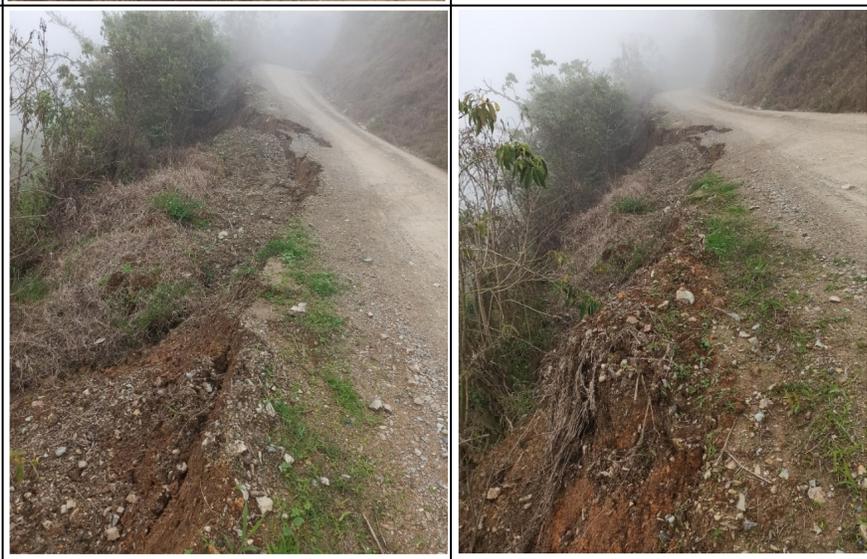
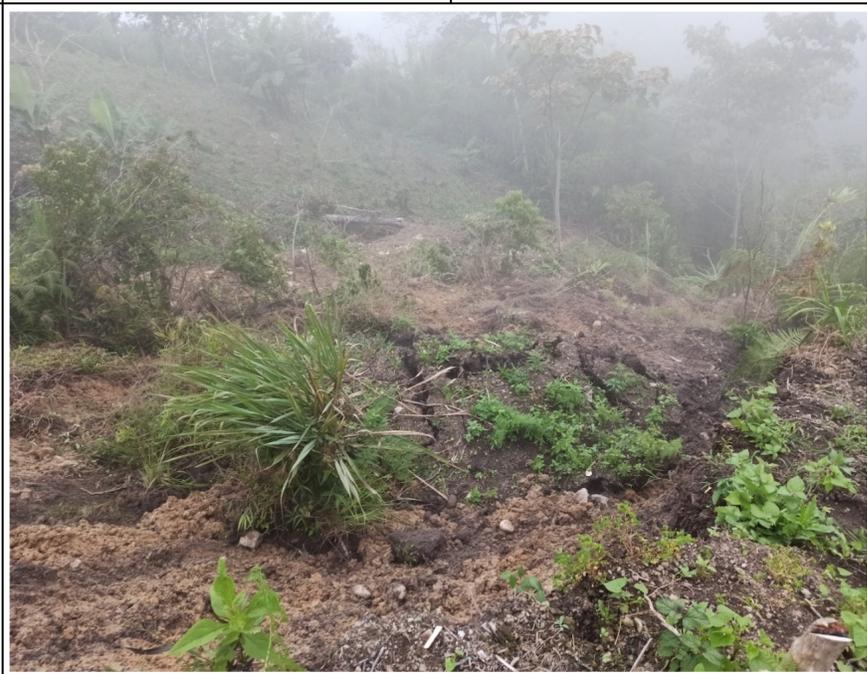
15	Vereda San Pablo, vía que conduce al Remolino panamericano, a la margen occidental de la quebrada San Pablo, cerca al relleno sanitario municipal.	673634,645	944609,734	Posible deslizamiento	<p>Zona inclinada con rangos que oscilan entre 35° a >55°, donde ese observa el desprendimiento de un fragmento del talud, la vegetación es abundante y de cierto modo su peso es una de los causantes del movimiento, además del peso por el paso de medios de transporte, causales del deterioro de la vía; la superficie de falla es semiondulada, probablemente el hundimiento de la banca se está originando por varias roturas, por ende se clasifica como un deslizamiento rotacional. El movimiento esta compuesto por materiales finos areno limoarcilloso; con guijarros y cantos en un porcentaje mínimo, la velocidad del desplazamiento es lento. Cabe resaltar, que el sector cuenta con varios factores que generan inestabilidad entre estos la sobreexplotación, la acumulación de residuos antrópicos y además les una zona con un alto porcentaje de humedad, el aumento de las precipitaciones causan la saturación e infiltración del agua, desplazándose dentro del material y así acelerando el proceso de fracturamiento y debilitamiento del material. Por lo anterior, consecuencia del aumento de las lluvias, este hundimiento lento de la banca, se puede producir un movimiento en masa de una mayor magnitud.</p>

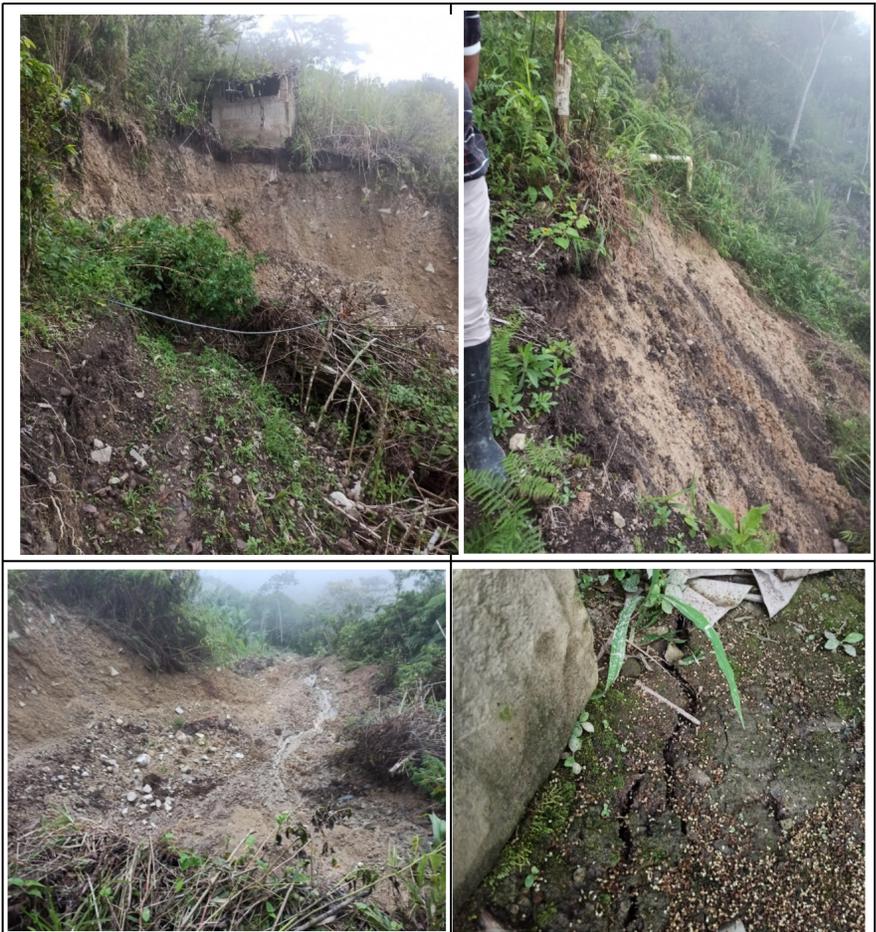
16	Sector denominado Finca San Pablo. Vereda San Pablo, a la margen occidental de la quebrada San Pablo.	674022,378	945042,271	Deslizamiento rotacional, flujo de lodo, tierra y detritos	<p>Zona con pendiente abrupta con rangos que oscilan entre 35° a >55°, donde se evidencia un movimiento de gran magnitud; con montículos de acumulación debido al desplazamiento del material por la inestabilidad del terreno; la superficie de falla es curva, por ende se clasifica como un deslizamiento rotacional. El movimiento esta compuesto por procesos de reptación, agrietamientos, flujo de lodo, detritos y tierra, fracturas de tensión y materiales finos areno limoarcilloso; con cantos y bloques en un porcentaje mínimo, su almacenamiento se dispone en la parte inferior del deslizamiento, casi llegando a la quebrada San Pablo. El sector cuenta con varios factores que generan inestabilidad entre estos la sobreexplotación del suelo y el alto porcentaje de humedad, al momento de precipitaciones intensas causa saturación e infiltración del agua desplazándose dentro del material y así acelera el proceso de fracturamiento y debilitamiento del material. Este movimiento se origino el 19 de noviembre del 2021 de manera súbita, sin embargo ya había señales de agrietamiento, desplazamiento lento, material no consolidado y deterioro del terreno.</p>

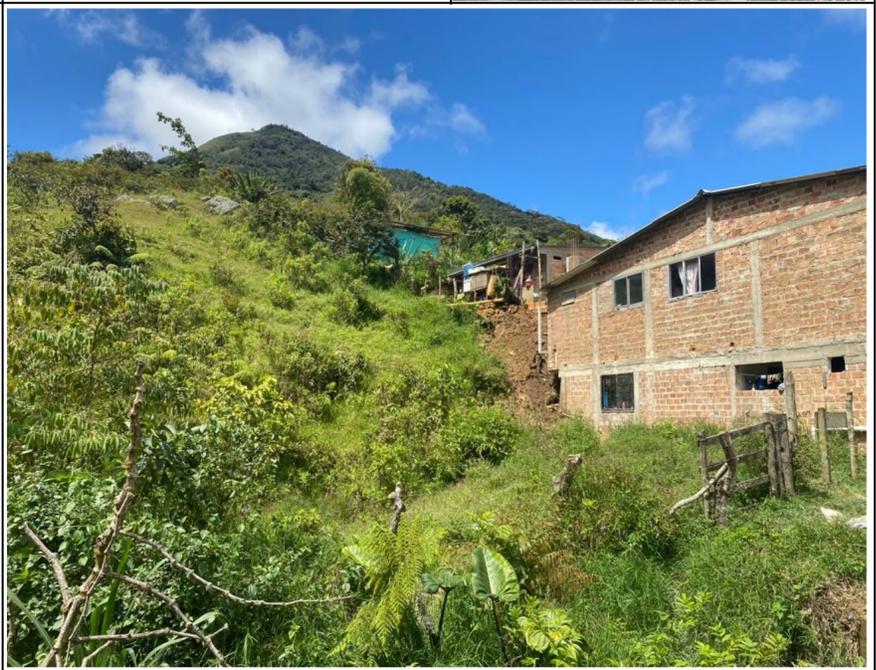
17	Vereda San Luis, sobre el puente de la quebrada el matadero, vía que comunica el casco urbano con las vereda del Desierto.	674183,031	943950,599	Flujo de tierra y detritos	<p>Se evidencian vestigios de movimientos lentos compuestos por materiales finos areno limoarcilloso, con guijarros y cantos; el terreno esta muy deteriorado, presentan intensos procesos de erosión y meteorización donde actúan de distintos agentes naturales, causando flujos de detritos y de tierra. Esta zona cuenta con una pendiente suavemente inclinada a abrupta con rangos que oscilan entre 30° a >55°, lo que contribuye a que estas rocas no tengan mucho transporte, y se acumulen al pie la ladera. La vegetación en la parte superior y a los costados se observan procesos de reptación, debido a las señales de movimientos lentos de las capas superficiales del terreno enmarcado en la vegetación de la zona, además de su peso que contribuye en este tipo de movimientos. El sector cuenta con varios factores que generan inestabilidad entre estos la sobreexplotación del suelo y que la zona es muy húmeda, al momento de precipitaciones intensas causa saturación e infiltración del agua desplazándose dentro del material y de igual manera, acelera el proceso de fracturamiento y debilitamiento del material.</p>

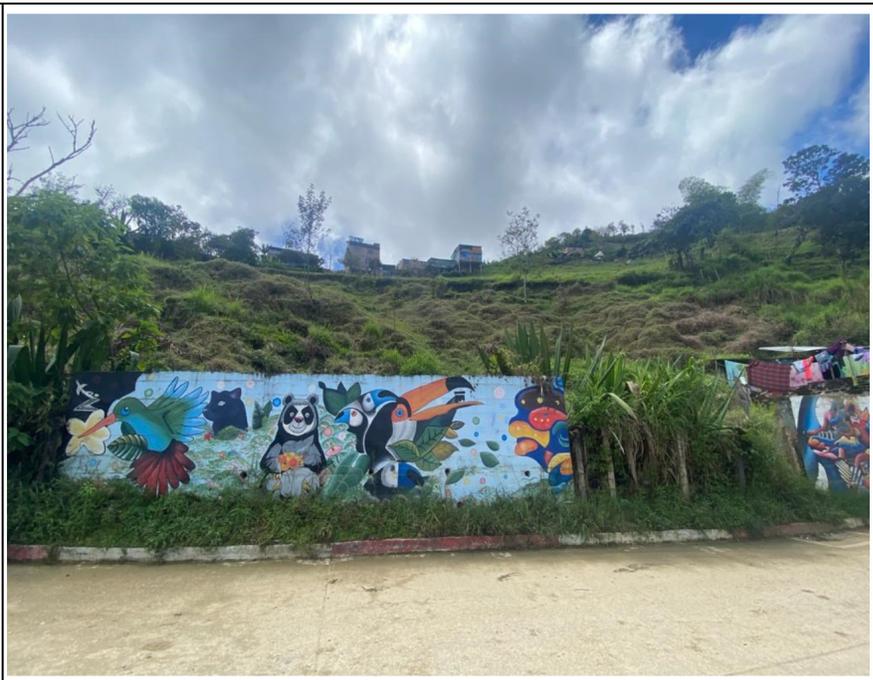
18	Barrio San Luis, a la margen sur de la vía que comunica al casco urbano con la vereda San Luis.	674125,885	944063,418	Deslizamiento rotacional	<p>Zona inclinada con rangos que oscilan entre 30° a 35°, donde se evidencian vestigios de movimiento, la vegetación expone la antigüedad del desplazamiento; además se observan montículos de acumulación debido al desplazamiento del material por la inestabilidad del terreno; la superficie de falla es curva, por ende se clasifica como un deslizamiento rotacional. El movimiento esta compuesto por materiales finos areno limoarcilloso; con cantos y bloques en un porcentaje mínimo, su almacenamiento se dispone en la parte inferior del deslizamiento. Cabe resaltar, que hay un muro de contención en estado de deterioro, que cumple la función como soporte de protección. El sector cuenta con varios factores que generan inestabilidad entre estos la sobreexplotación y que la zona es muy húmeda, al momento de precipitaciones intensas causa saturación e infiltración del agua desplazándose dentro del material y así acelera el proceso de fracturamiento y debilitamiento del material.</p>

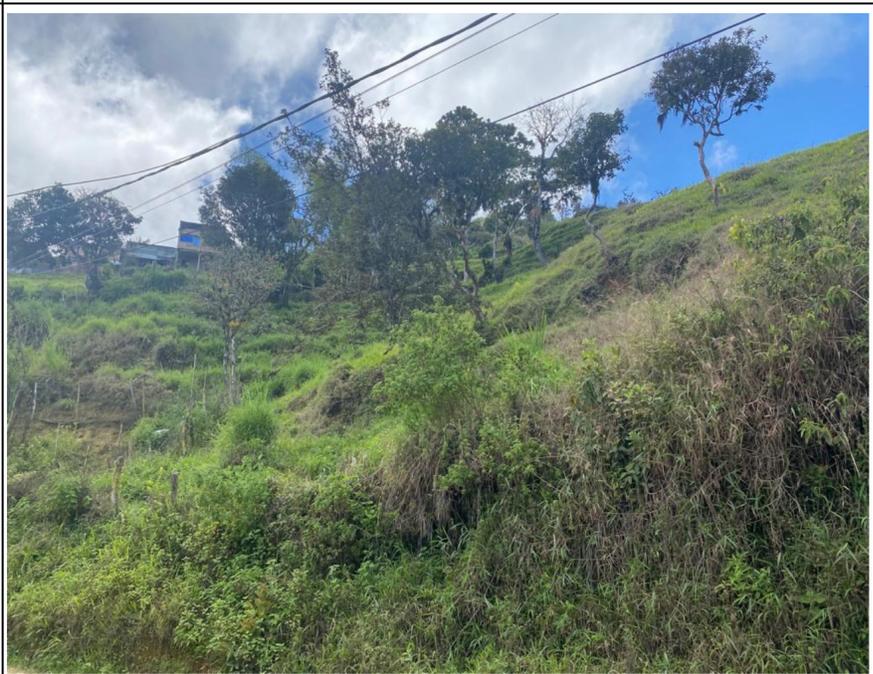
19	Barrio San Luis, a la margen sur de la vía que comunica al casco urbano con la vereda San Luis.	674125,885	944063,418	Reptación	<p>En el sector con pendientes suavemente inclinadas a inclinadas con rangos que oscilan entre 25° a 40°, se presentan procesos activos de erosión, meteorización y áreas de acumulación, donde hay evidencia de reptación, debido a las señales de movimientos lentos de las capas superficiales del terreno enmarcado en la vegetación de la zona, lo anterior se debe a la variación de humedad infiltrándose y actuando en el desplazamiento del suelo, de igual manera también tiene un papel importante el aumento de peso y la sobreexplotación del mismo, se observa una superficie de falla. Además se evidencian rastros de una coronas, con pequeños escarpes, una de las erosiones (por terracedo, pata de vaca) que mas resalta, es debido a las actividades ganaderas.</p>

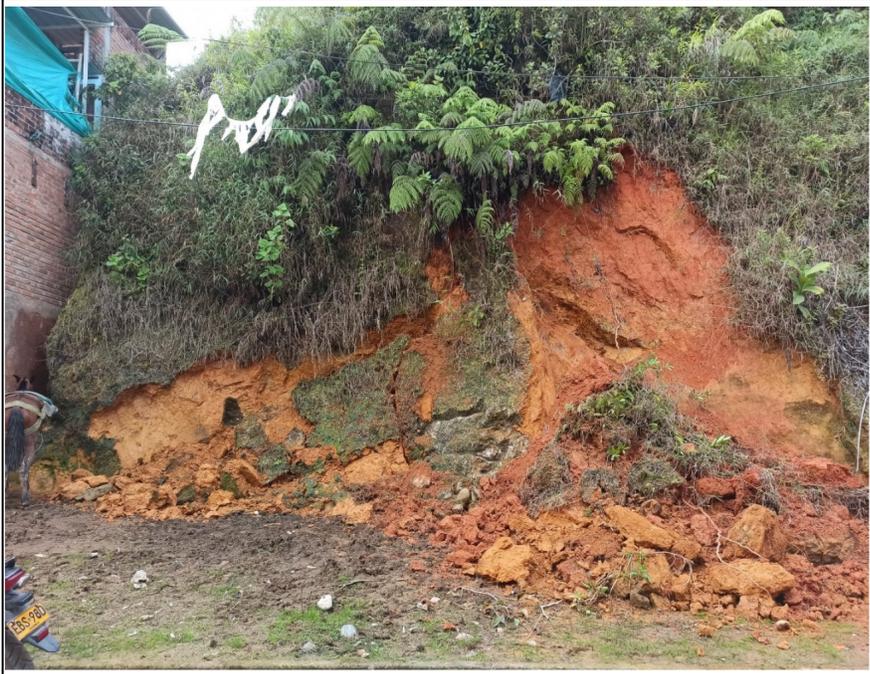
20	Barrio San Luis, a la margen occidental de la vía que comunica al casco urbano con la vereda San Luis.	674093.041	944184.924	<p>Caída de roca, flujo de tierra y detritos</p> <p>En el sector compuesto por un material areno limoarcilloso, con guijarros y cantos muy deteriorados, además, esta altamente afectado por agrietamientos y fracturamiento debido a los intensos procesos de erosión y meteorización donde actúan de distintos agentes naturales, causando el desprendimiento de pedazos de roca con tamaños variados, flujos de detritos y de tierra, esta zona cuenta con una pendiente abrupta con rangos que oscilan entre 30° a 50°, lo que contribuye a que estas rocas no tengan mucho transporte, y se acumulen al pie de este talud. La vegetación en la parte superior y a los costados se observan procesos de reptación, debido a las señales de movimientos lentos de las capas superficiales del terreno enmarcado en la vegetación de la zona, además de su peso que contribuye en este tipo de movimientos. El sector cuenta con varios factores que generan inestabilidad entre estos la sobreexplotación y que la zona es muy húmeda, al momento de precipitaciones intensas causa saturación e infiltración del agua desplazándose dentro del material y acelera el proceso de fracturamiento y debilitamiento del material.</p>

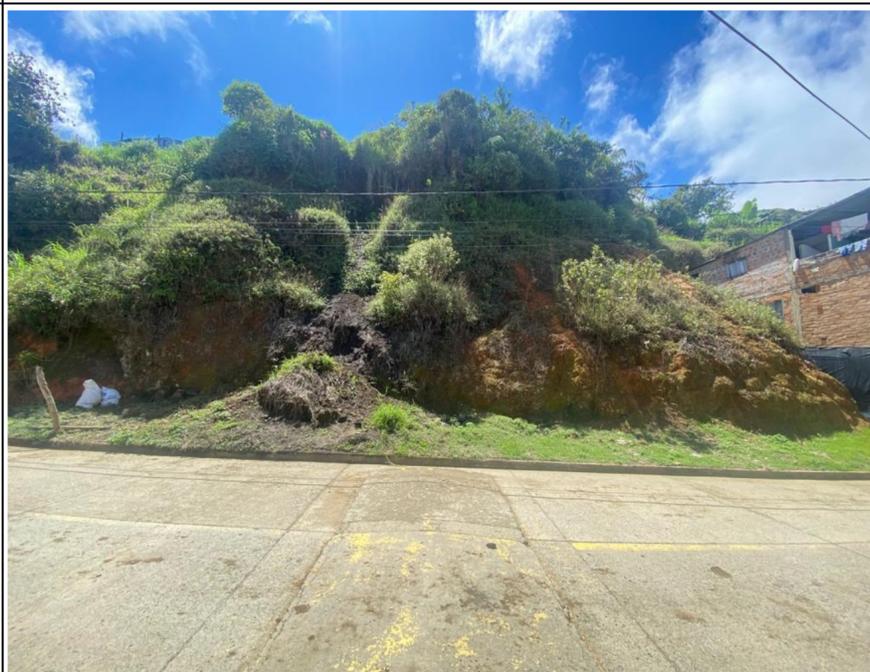
21	Barrio San Luis, a la margen occidental de la vía que comunica al casco urbano con la vereda San Luis.	674093.041	944184.924	<p>Deslizamiento traslacional, flujo de tierra y detritos</p> <p>Zona inclinada con rangos que oscilan entre 30° a 50°, donde se evidencian vestigios de movimiento, la vegetación expone la antigüedad del desplazamiento; además se observan montículos de acumulación debido al desplazamiento del material por la inestabilidad del terreno; la superficie de falla es plana, por ende se clasifica como un deslizamiento traslacional. El movimiento presenta flujo de tierra, detritos y esta compuesto por materiales finos areno limoarcilloso; con cantos y bloques en un porcentaje mínimo, su almacenamiento se dispone en la parte inferior del deslizamiento. El sector cuenta con varios factores que generan inestabilidad entre estos la sobreexplotación y que la zona es muy húmeda, al momento de precipitaciones intensas causa saturación e infiltración del agua desplazándose dentro del material y así acelera el proceso de fracturamiento y debilitamiento del material.</p>

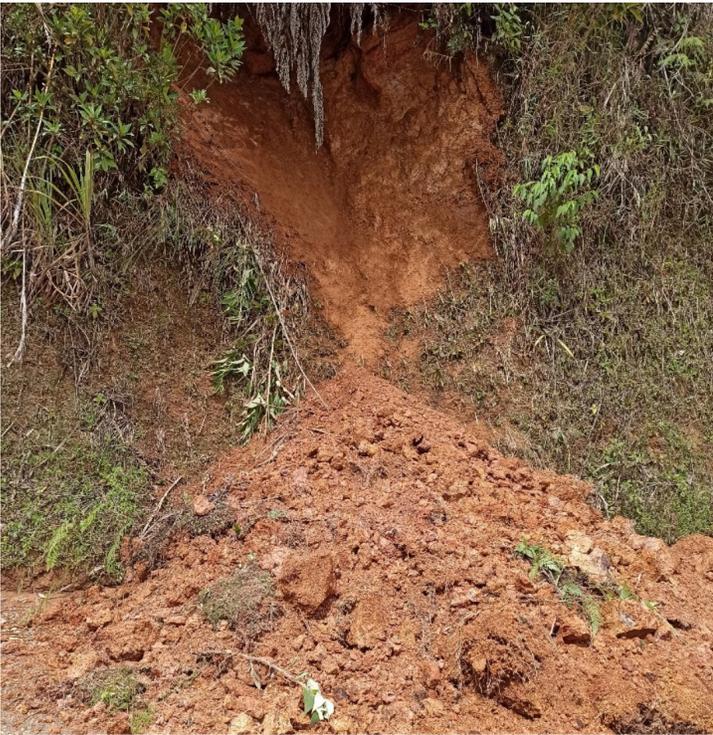
22	Barrio San Juan Bosco, cerca a la sección primaria de la Institución Educativa San Pedro, sobre la vía que comunica al casco urbano de Cumbitara con Remolino Panamericano.	673782,425	944121,852	Caída de roca, flujo de tierra y detritos	<p>En el sector compuesto por un material areno limoarcilloso, con guijarros y cantos muy deteriorados, además, esta altamente afectado por agrietamientos y fracturamiento debido a los intensos procesos de erosión y meteorización donde actúan de distintos agentes naturales, causando el desprendimiento de pedazos de roca con tamaños variados, flujos de detritos y de tierra, esta zona cuenta con una pendiente abrupta con rangos que oscilan entre 30° a 50°, lo que contribuye a que estas rocas no tengan mucho transporte, y se acumulen al pie de este talud. La vegetación en la parte superior y a los costados se observan procesos de reptación, debido a las señales de movimientos lentos de las capas superficiales del terreno enmarcado en la vegetación de la zona, además de su peso que contribuye en este tipo de movimientos. El sector cuenta con varios factores que generan inestabilidad entre estos la sobreexplotación y que la zona es muy húmeda, al momento de precipitaciones intensas causa saturación e infiltración del agua desplazándose dentro del material y acelera el proceso de fracturamiento y debilitamiento del material.</p>
