GEOLOGÍA, GEOMORFOLOGÍA, GEOTÉCNIA CUMBITARA

Caracterización geológica, geomorfológica y geotécnica preliminar a escala 1: 25.000 como insumos en cercanías de la cabecera municipal de Cumbitara, Nariño

UNIVERSIDAD DE PAMPLONA

**Trabajo de Grado Bajo la Modalidad de Practica Empresarial Para Optar por el
Título de Geóloga**

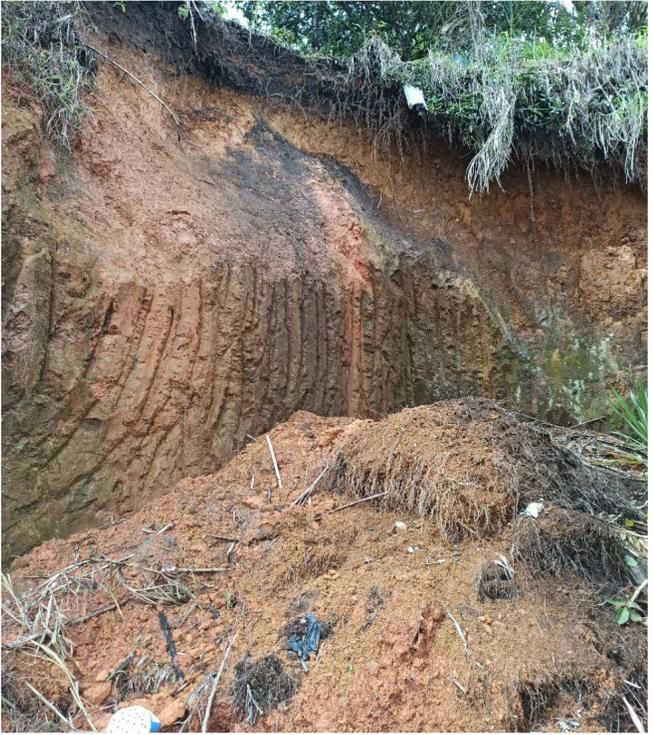
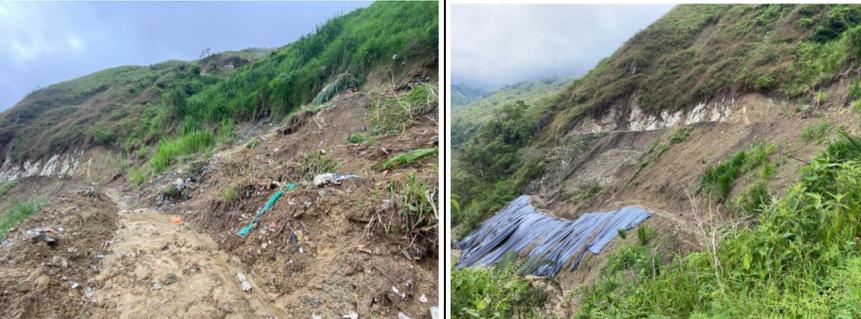
23	Barrio San Juan Bosco, cerca a la sección primaria de la Institución Educativa San Pedro, sobre la vía que comunica al casco urbano de Cumbitara con Remolino Panamericano.	673782,425	944121,852	Caída de roca, flujo de tierra y detritos	<p>En el sector compuesto por un material areno limoarcilloso, con guijarros y cantos muy deteriorados, además, esta altamente afectado por agrietamientos y fracturamiento debido a los intensos procesos de erosión y meteorización donde actúan de distintos agentes naturales, causando el desprendimiento de pedazos de roca con tamaños variados, flujos de detritos y de tierra, esta zona cuenta con una pendiente abrupta con rangos que oscilan entre 30° a 50°, lo que contribuye a que estas rocas no tengan mucho transporte, y se acumulen al pie de este talud. La vegetación en la parte superior y a los costados se observan procesos de reptación, debido a las señales de movimientos lentos de las capas superficiales del terreno enmarcado en la vegetación de la zona, además de su peso que contribuye en este tipo de movimientos. El sector cuenta con varios factores que generan inestabilidad entre estos la sobreexplotación y que la zona es muy húmeda, al momento de precipitaciones intensas causa saturación e infiltración del agua desplazándose dentro del material y acelera el proceso de fracturamiento y debilitamiento del material.</p>

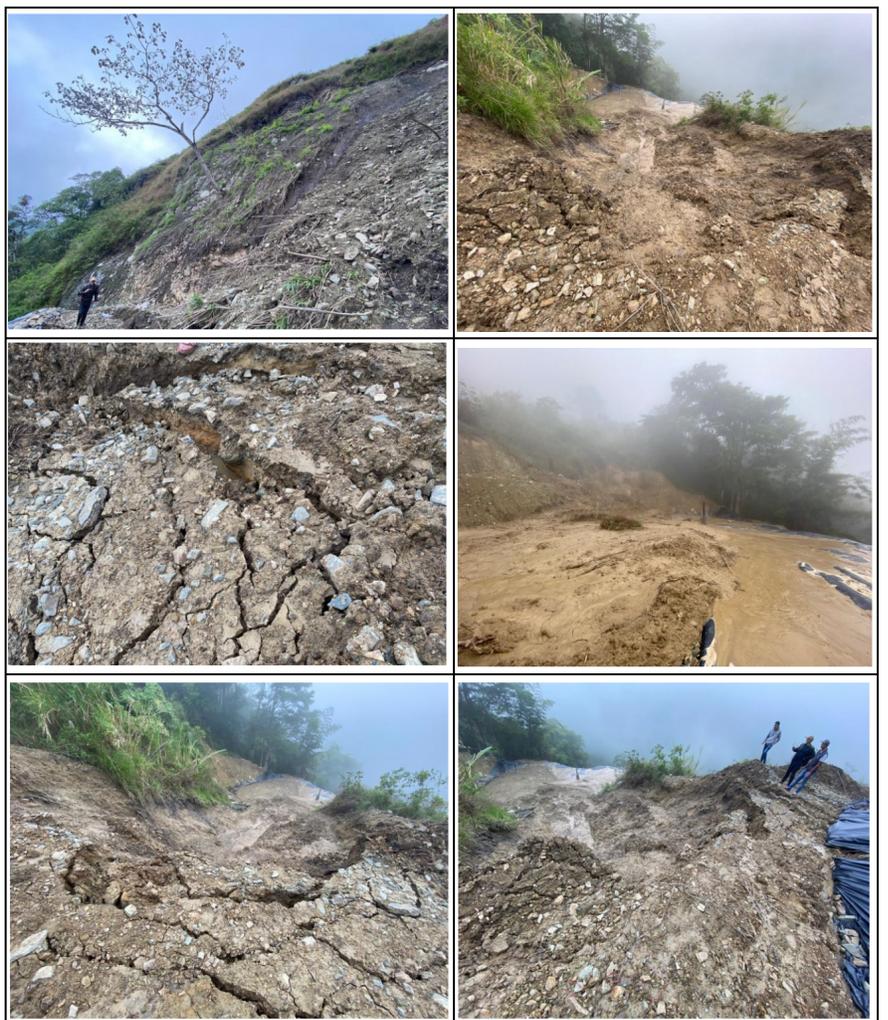
24	Vereda San Pablo, vía que conduce al Remolino panamericano, a la margen occidental de la quebrada San Pablo, en este predio se ubica el relleno sanitario municipal.	673833,120	944858,621	Deslizamiento traslacional, reptación, flujo de lodo, tierra y detritos	<p>El área está compuesta por un material areno limoarcilloso, rocas igneas alteradas, guijarros y cantos muy deteriorados, además, esta altamente afectado por agrietamientos y fracturamiento debido a los intensos procesos de erosión y meteorización donde actúan de distintos agentes naturales, causando el desprendimiento de pedazos de roca con tamaños variados, flujos de detritos y de tierra; el sector presenta con pendientes abruptas con rangos que oscilan entre 25° a >55°, donde se evidencia un movimiento de gran magnitud; con montículos de acumulación debido al desplazamiento del material por la inestabilidad del terreno; produciendo cambios físicos y químicos. Cabe resaltar, que existe una amenaza latente por obstrucción de la que quebrada el San Pablo y una probable contaminación del entorno, debido a los residuos sólidos. El sector cuenta con varios factores geodinámicos externos que generan inestabilidad entre estos la sobreexplotación y que la zona es muy húmeda, al momento de precipitaciones intensas causa saturación e infiltración del agua desplazándose dentro del material y acelera el proceso de fracturamiento y debilitamiento del material. Además, la descomposición de los residuos y por ende el movimiento de estos líquidos dentro del material y la remosion del material para compactarlo con residuos solidos debilitan el terreno.</p>

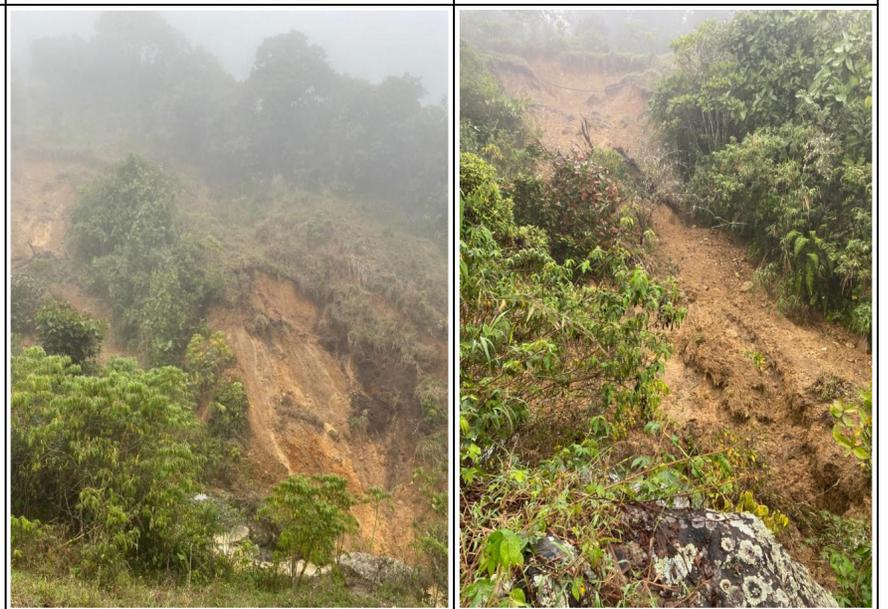
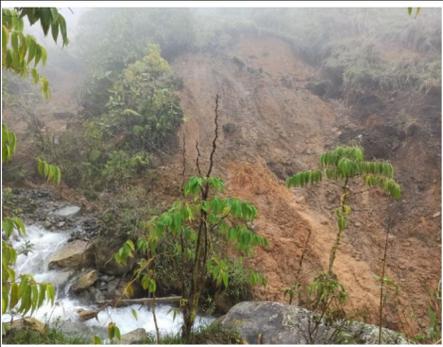
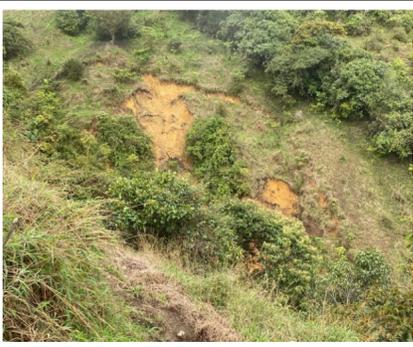
25	Vereda San Luis, en la margen norte de la vía que conduce del casco urbano de Cumbitara con la vereda Santa Elena, sector San Luis Alto. Quebrada El Matadero.	673975,682	942603,794	Deslizamiento rotacional	<p>Zona con pendiente abrupta con rangos que oscilan entre 25° a 50°, donde se evidencia un movimiento de gran magnitud; con montículos de acumulación debido al desplazamiento del material por la inestabilidad del terreno; la superficie de falla es curva, por ende se clasifica como un deslizamiento rotacional. El movimiento esta compuesto por procesos de reptación, agrietamientos, cicatrices de antiguos movimientos, flujo de lodo, detritos y tierra, fracturas de tensión y materiales finos areno limoarcilloso; con cantos y bloques en un porcentaje mínimo, su almacenamiento se dispone en la parte inferior del deslizamiento. El sector cuenta con varios factores que generan inestabilidad entre estos la sobreexplotación del suelo y el alto porcentaje de humedad, al momento de precipitaciones intensas causa saturación e infiltración del agua desplazándose dentro del material y así acelera el proceso de fracturamiento y debilitamiento del material. Este movimiento se esta originando de manera lenta, sin embargo ya hay señales de agrietamiento, desplazamiento pequeños súbitos, material no consolidado y deterioro del terreno. Cabe resaltar, que existe una amenaza latente por obstrucción de la que quebrada el Matadero y una probable avenida torrencial.</p>

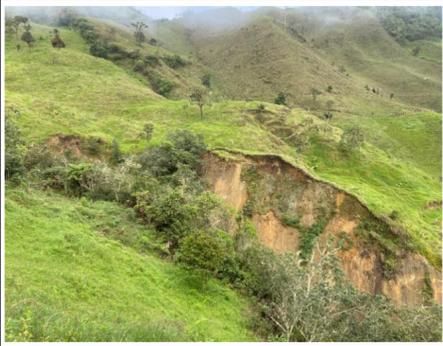
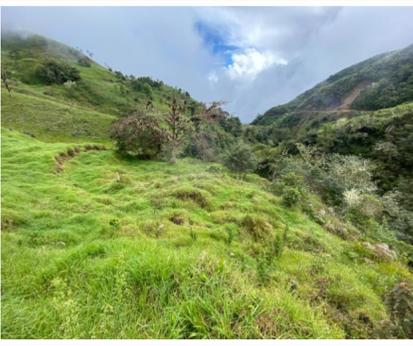
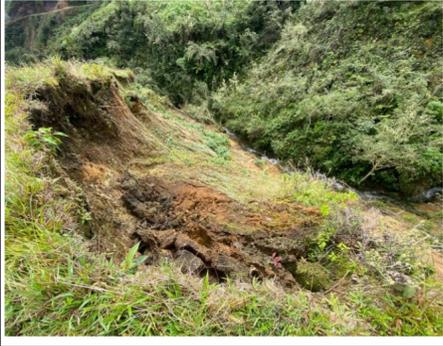
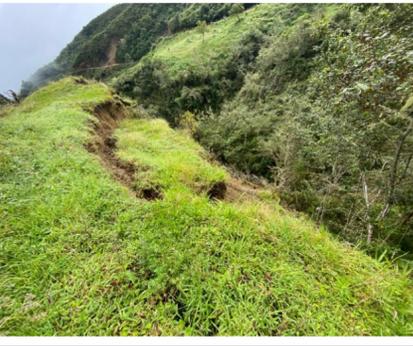
26	Vereda San Luis, en la margen norte de la vía que conduce del casco urbano de Cumbitara con la vereda Santa Elena, sector San Luis Alto. Quebrada El Matadero.	674113,935	943390,650	Deslizamiento rotacional	<p>Zona con pendiente abrupta con rangos que oscilan entre 30° a 50 , donde se evidencia un movimiento de gran magnitud; con montículos de acumulación debido al desplazamiento del material por la inestabilidad del terreno; la superficie de falla es curva, por ende se clasifica como un deslizamiento rotacional. El movimiento esta compuesto por procesos de reptación, agrietamientos, cicatrices de antiguos movimientos, flujo de lodo, detritos y tierra, fracturas de tensión y materiales finos areno limoarcilloso; con cantos y bloques en un porcentaje mínimo, su almacenamiento se dispone en la parte inferior del deslizamiento. El sector cuenta con varios factores que generan inestabilidad entre estos la sobreexplotación del suelo y el alto porcentaje de humedad, al momento de precipitaciones intensas causa saturación e infiltración del agua desplazándose dentro del material y así acelera el proceso de fracturamiento y debilitamiento del material. Este movimiento se esta originando de manera lenta, sin embargo ya hay señales de agrietamiento, desplazamiento pequeños súbitos, material no consolidado y deterioro del terreno. Cabe resaltar, que existe una amenaza latente por obstrucción de la que quebrada el Matadero y una probable avenida torrencial.</p>
