**Práctica Empresarial como Auxiliar de Residencia de Obra en la Construcción del Edificio  
"RIVER TOWER" de la Constructora Pérez y Asociados S.A.S, en el Municipio de  
Pamplona, Norte De Santander**

**Trabajo de Grado para Optar el Título de Ingeniero Civil**

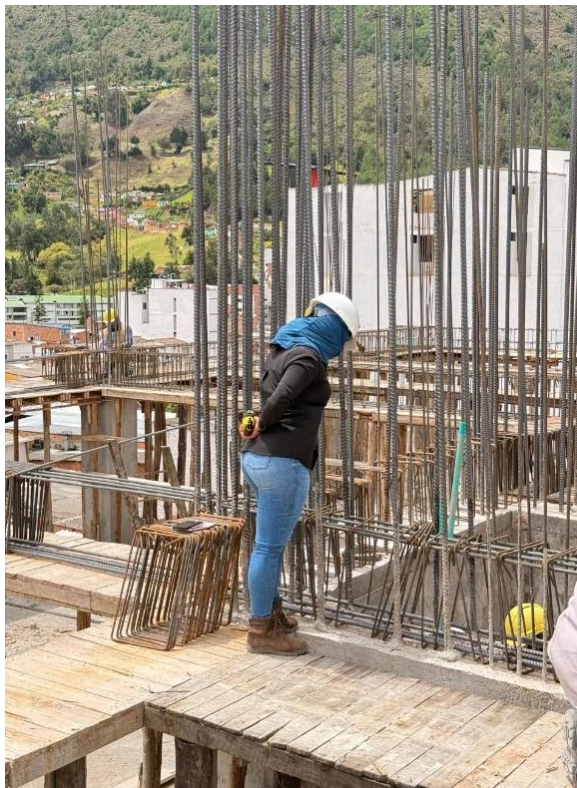
**Nota.** En la imagen se observa la verificación del cumplimiento de la adecuada colocación del acero de refuerzo, verificando que cumplan su función estructural. **Fuente:** Elaboración propia.

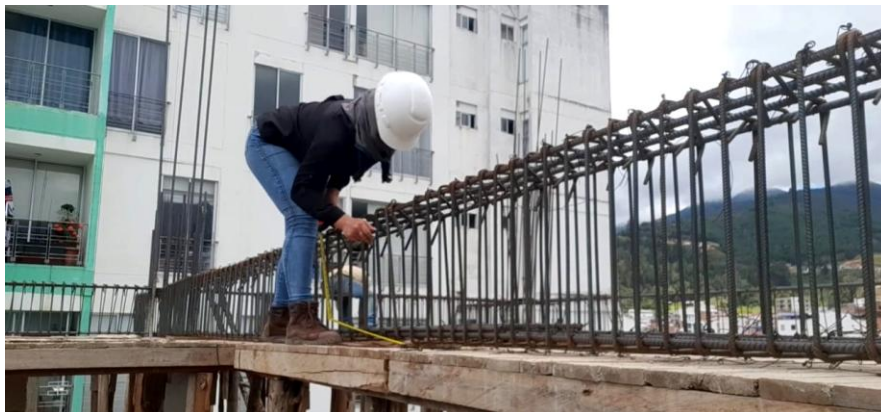
**Nota.** La imagen muestra la marcación previa a la instalación de los perlines de acero. En esta etapa se verificó su correcta distribución y la ausencia de interferencias con los estribos de la viga. Cuando fue necesario, se reubicaron elementos para garantizar una fijación adecuada sin afectar su funcionalidad. **Fuente:** Elaboración propia.

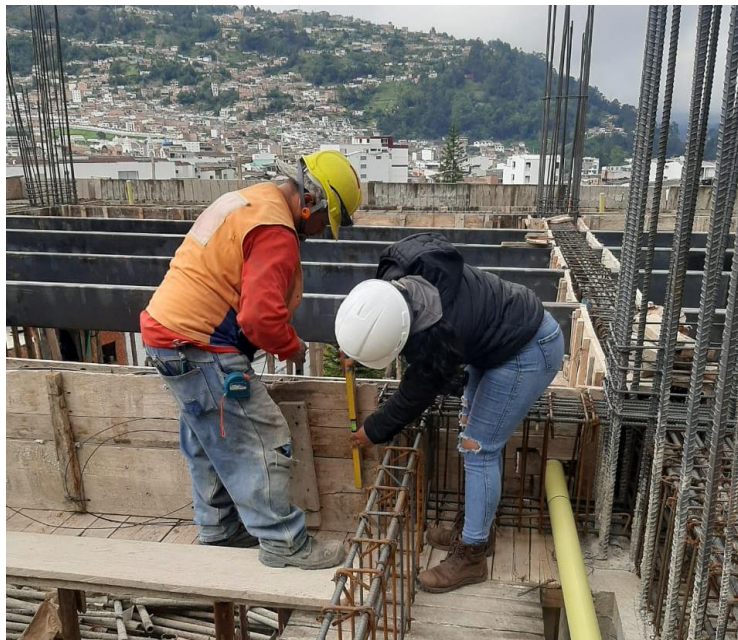
**Nota.** En la imagen se observa la verificación del proceso de formaleta en madera, donde se revisó que el elemento cumpliera con la verticalidad requerida, mediante herramientas como plomada y nivel. **Fuente:** Elaboración propia.

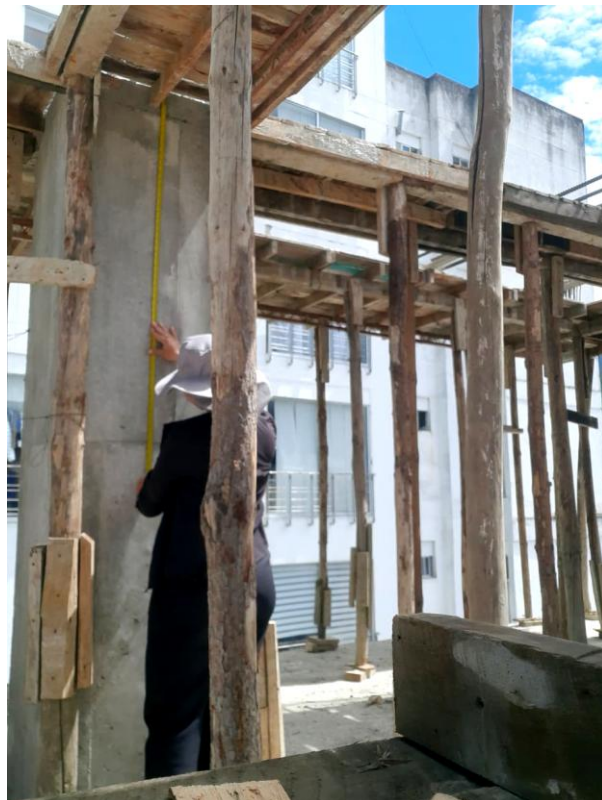
**Nota.** La imagen muestra la verificación de la altura del puente en tablón respecto al nivel de referencia (1,00 m). Para este caso, la altura requerida era de 1,58 m, asegurando una altura total de piso de 2,58 m conforme a lo establecido en obra. **Fuente:** Elaboración propia.

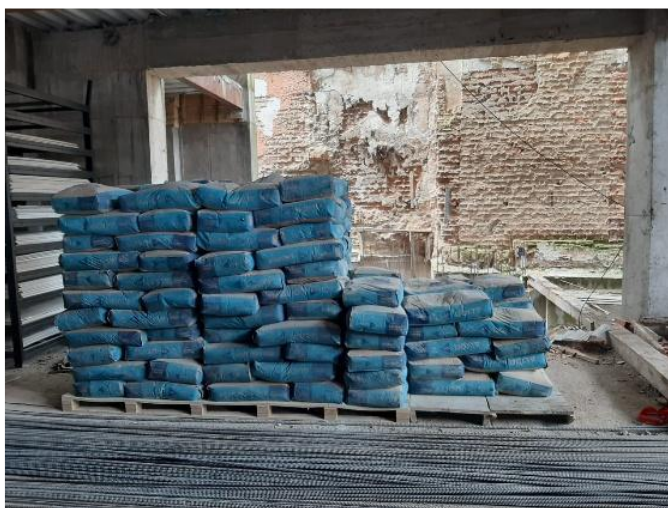
**Nota.** La imagen muestra el almacenamiento del cemento empacado sobre estibas, evitando su contacto con la humedad del piso. También se observa el acero de refuerzo ubicado en una zona protegida, lejos de agentes externos que puedan afectar sus propiedades y provocar corrosión. **Fuente:** Elaboración propia.

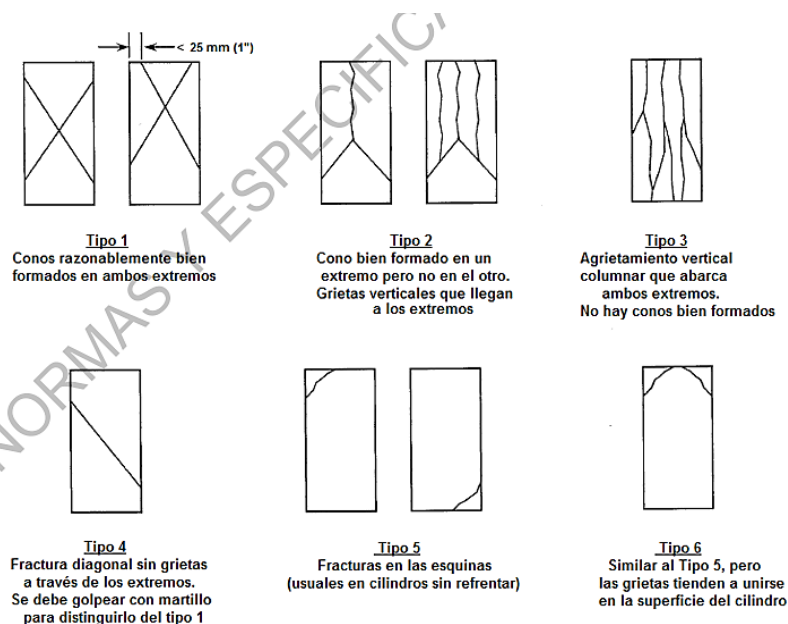
*Tipos de falla; patrones típicos según la norma INV E-410*

Según el análisis y la inspección visual, seis de los siete cilindros presentaron una falla tipo 3 y uno una falla tipo 2, patrones considerados típicos para probetas de concreto sometidas a compresión. La repetitividad en el modo de falla indica un comportamiento estructural coherente del material, condiciones de carga adecuadas y una adecuada homogeneidad del concreto, por lo que los resultados obtenidos se consideran representativos y confiables para la evaluación de la resistencia del elemento.
