**PRACTICA EMPRESARIAL COMO AUXILIAR DE RESIDENCIA DE OBRA EN LA  
EMPRESA SLINGS S.A.S ENCARGADA DE LAS REDES HIDROSANITARIAS DEL  
CONJUNTO CERRADO “ARMONÍA” EN EL MUNICIPIO DE VALLEDUPAR,  
DEPARTAMENTO DEL CESAR**

Proyecto de grado en la modalidad de pasantía para optar el título de Ingeniero Civil

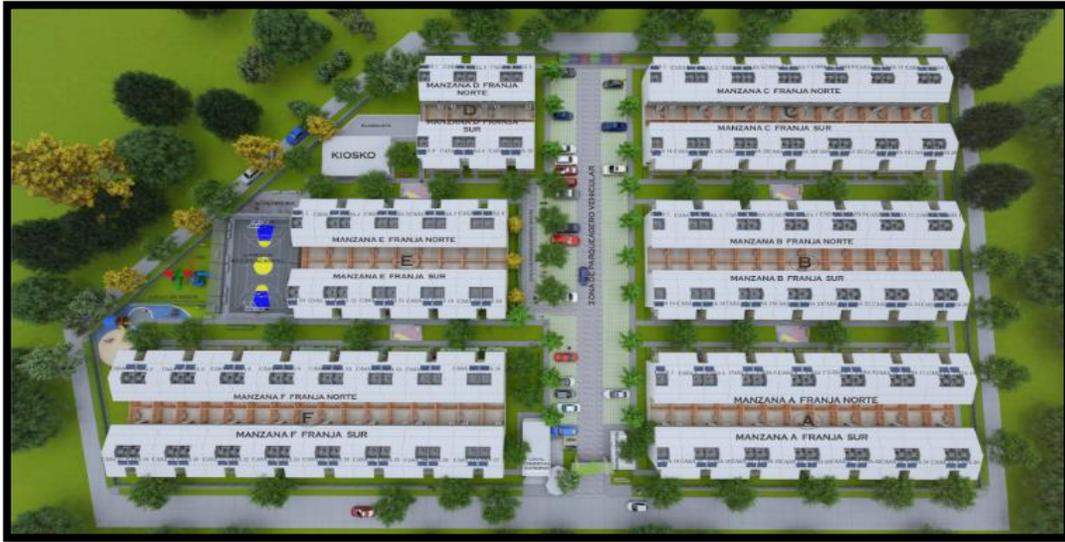
**Figura 13 Distribución del conjunto cerrado “Armonía”**

Mediante la empresa contratante se pudo obtener lo que sería la distribución final de las manzanas, kiosco, local comercial y parques del conjunto cerrado.

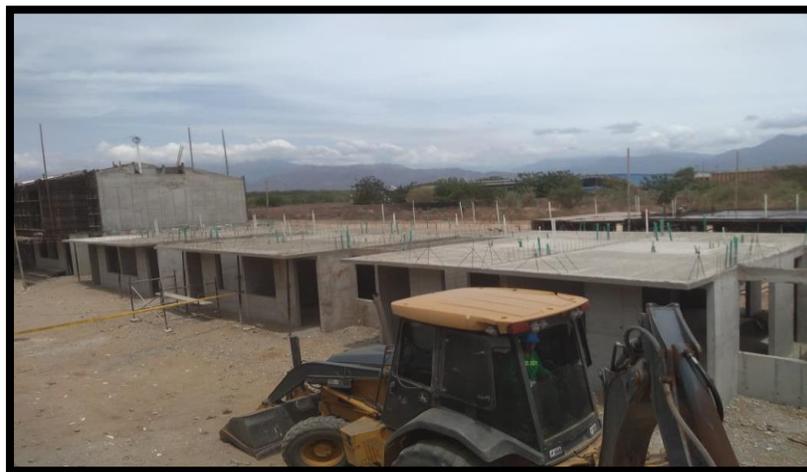
**Figura 14 Estado inicial de la obra**

De esta se tomó evidencia fotográfica verificando que algunas manzanas ya estaban casi por finalizar, otras estaban aún en construcción y otras apenas iniciaban.

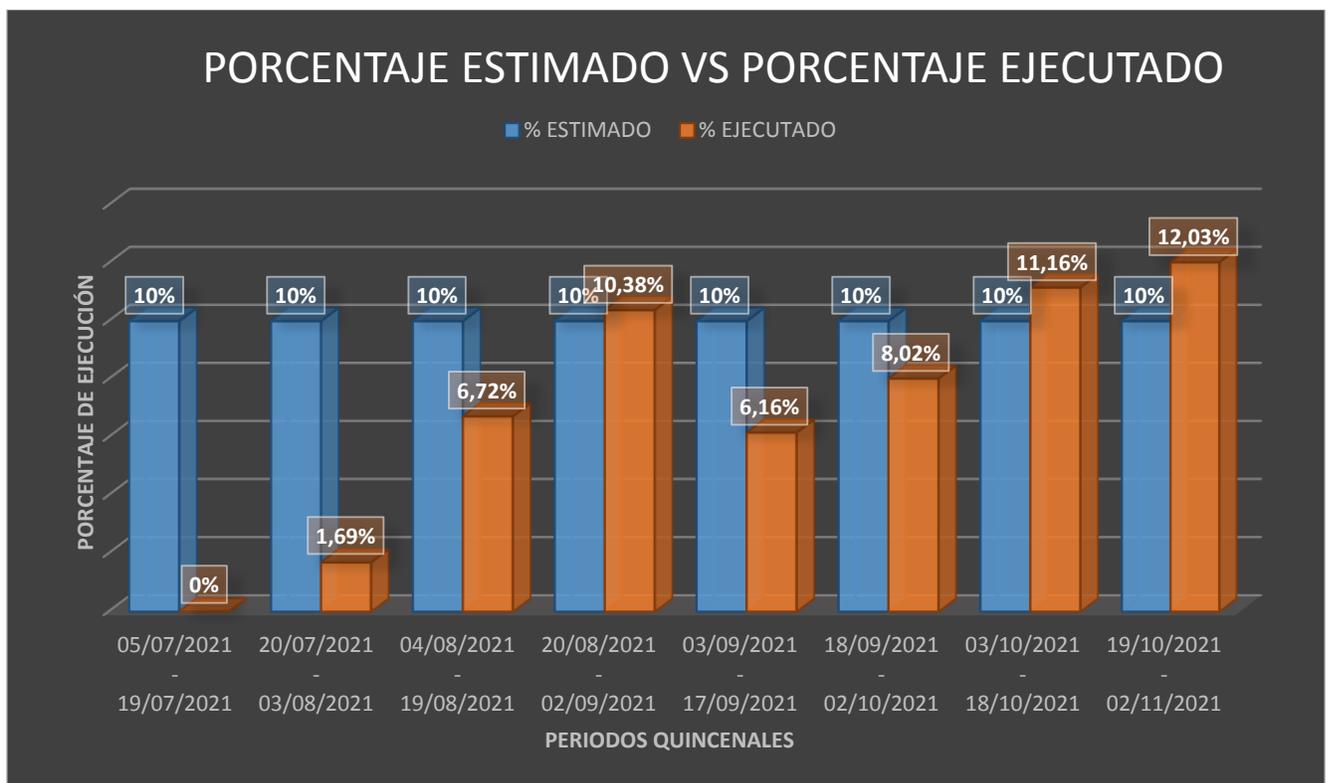
*Figura 17: Grafica de porcentaje estimado vs porcentaje ejecutado*

Observando la gráfica anterior podemos de determinar que los porcentajes ejecutados no fueron los ideales, esto se debe a los retrasos ocasionados por la pandemia de covid-19, el periodo de lluvias que se presentó en el mes de septiembre y algunos contratiempos debido al paro nacional. Sin embargo también se puede observar que los dos últimos periodos quincenales pudieron alcanzar el estimado que se requería, dando a entender que la situación en estos últimos meses se ha normalizado y la obra puede continuar con su perfecta ejecución.

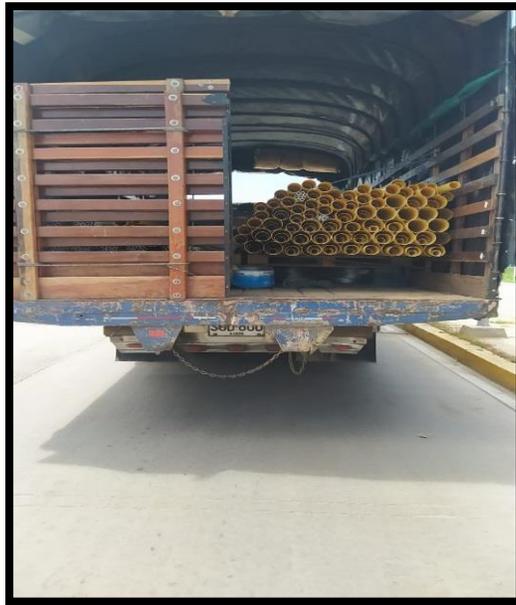
*Figura 19: Recibo de material solicitado*

Cada vez que se solicitaba material correspondiente a tuberías hidráulicas, sanitarias y de aguas lluvias, se hace el respectivo recibo y entrega de materiales. Se encontró antes de iniciar las pasantías que algunos se encontraban con fisuras o abolladuras, según cuenta el Ingeniero residente.

Sin embargo mientras se recibía, estos no presentaban ningún tipo de desperfecto, de esta manera se controlaba el material. Una vez se descargaba del vehículo se llevaba a bodegas y aquel material que no estaba resguardado es porque se iba a usar inmediatamente.

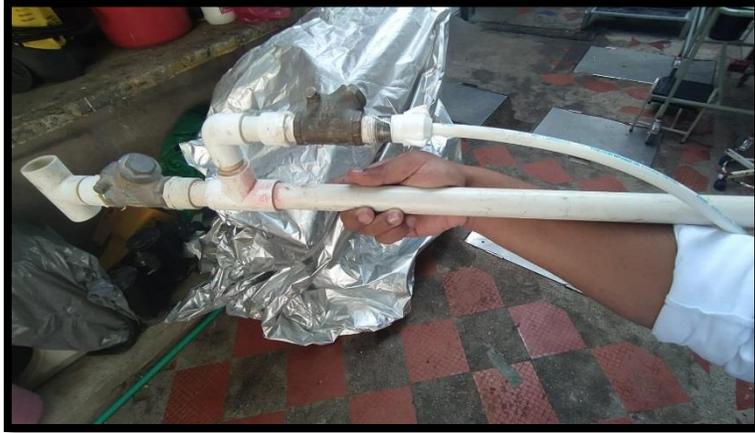
Una vez se tiene identificado se prepara todos los materiales que se van a usar, los cuales son: equipo de inyección o bomba hidrostática y manómetro de glicerina.

***Figura 22: Bomba hidráulica***

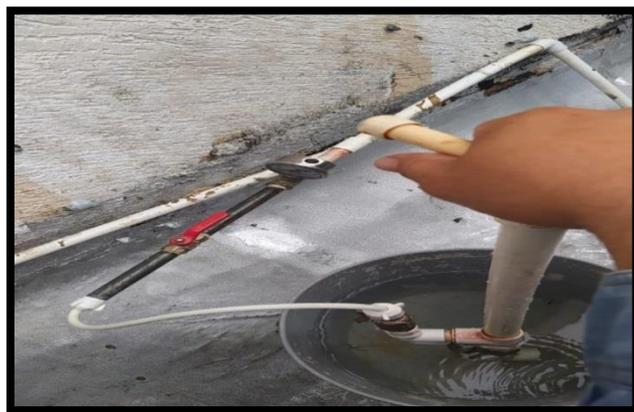
Se verifica que todas las tuberías estén totalmente selladas con tapones de PVC para este caso. Por un lado de la tubería se coloca el manómetro, mientras que por el otro lado de la misma tubería se instala una bomba hidrostática, conectada a esta bomba se encuentra un manómetro que permite verificar que la presión es la misma en ambos extremos de la tubería y también está unida una manguera sumergida en un tanque de agua.

***Figura 23: Bomba hidrostática con manómetro***

Cuando se empieza a aplicar presión con agua, esta viaja a través del tubo conectado al manómetro. La presión que se maneja es 150 PSI y una vez la aguja del manómetro marca esta presión, se deja reposar por dos horas.

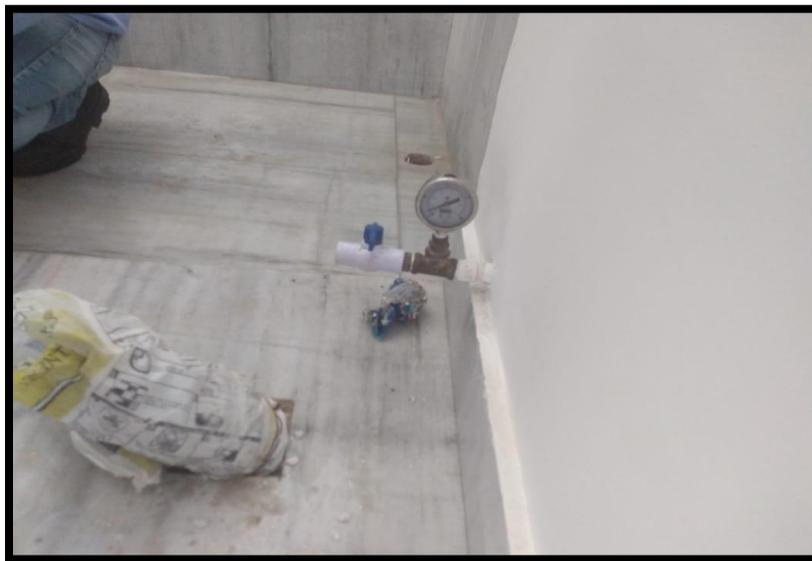
Efectivamente se pudo verificar que las 6 viviendas a las cuales se les aplicó la prueba de presión no presentaron fugas, pues al pasar dos horas y media la presión seguía siendo de 150 PSI.

***Figura 24: Manómetro de glicerina***

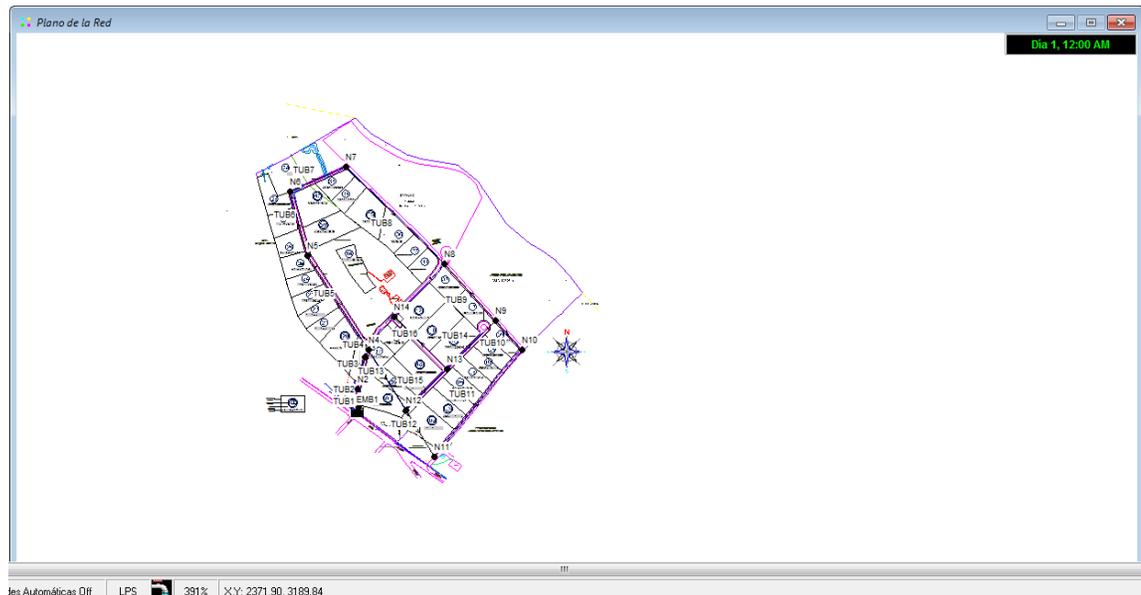
**Figura 41** Diseño en Epanet

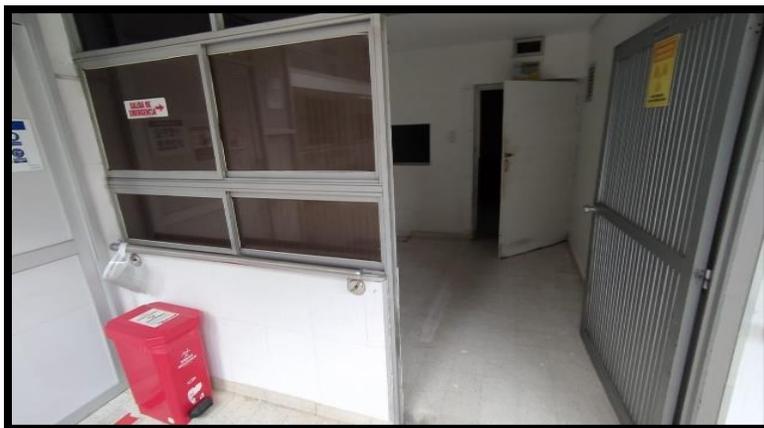
Las baldosas del piso presentaban un deterioro significativo, estaban desgastadas, algunas fisuradas o agrietadas y tenían un color grisáceo debido a la cantidad de polvo que estaba impregnado en ellas.

***Figura 45: Condiciones iniciales del cuarto delantero***

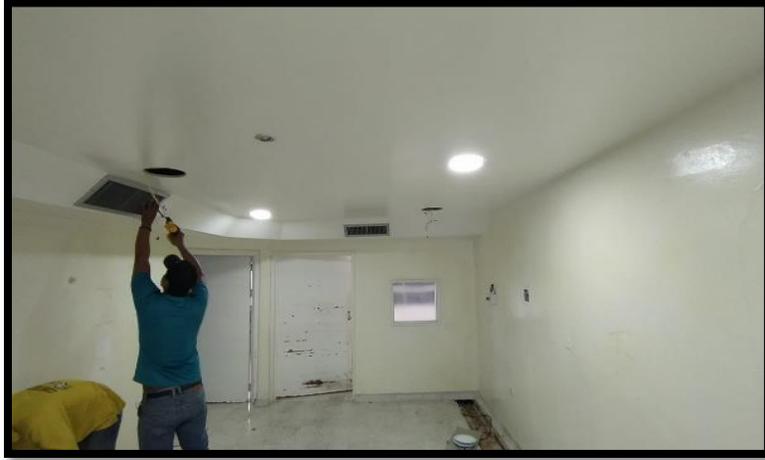
***Figura 46: Condiciones iniciales del cuarto posterior***

Se contrató a la empresa SLINGS S.A.S para la remodelación de la unidad de tomografía de la Clínica del Cesar. Este cuarto estaba dividido en dos partes, la primera parte era el cuarto delantero, en el cual iban los computadores y donde se monitoreaba toda la actividad del cuarto posterior. El cuarto posterior presentaba deterioros notables debido a que ya llevaba al menos 7 años sin un mantenimiento adecuado, además de que al tratarse de una clínica su uso es de 24 horas, 7 días a la semana. Al llegar las paredes presentaban una coloración amarilla dando un efecto de suciedad en toda la habitación, además las mismas estaban pegajosas.

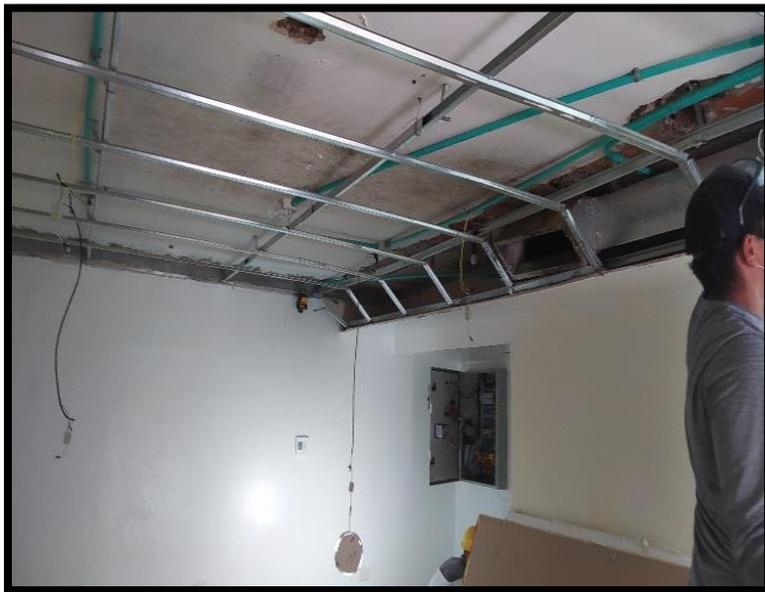
La primera actividad que se realizó para la remodelación fue el desmonte de la antigua estructura en drywall, que se compone del cielo raso y la estructura metálica que lo soporta.

***Figura 47: Desmonte de cielo raso***

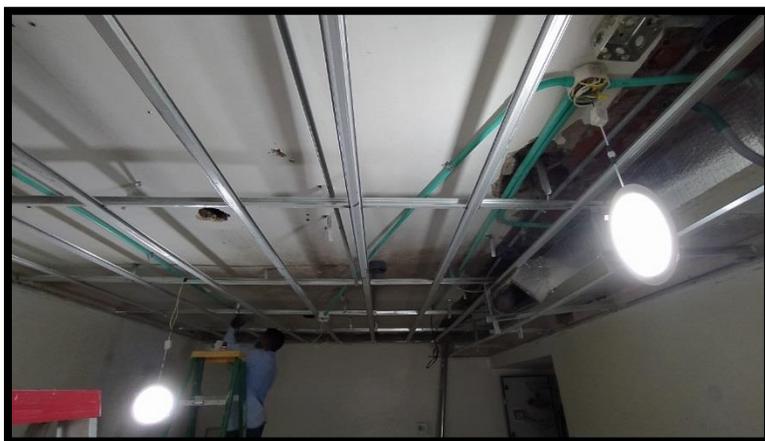
Una vez finalizado este desmonte se instaló la nueva estructura de soporte, pero a diferencia de la anterior esta estructura es para soporte de placas de fibrocemento (superboard) de 8mm, por lo que los perfiles usados para su instalación soportan más peso.

***Figura 48: Nueva estructura de soporte***

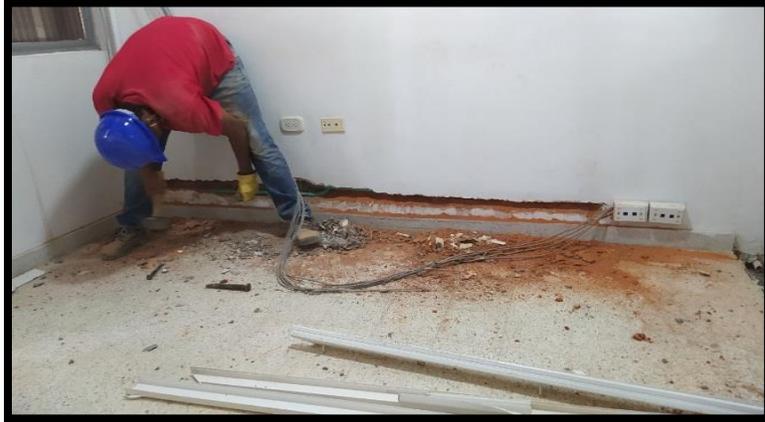
Una vez finalizada la nueva estructura de soporte, el siguiente paso fue hacer regates en los muros debido a que toda la tubería eléctrica se encontraba a la vista, la gerencia por lo tanto ordenó que toda esta tubería debía ir embebida en los muros.

***Figura 49: Regates en muros***

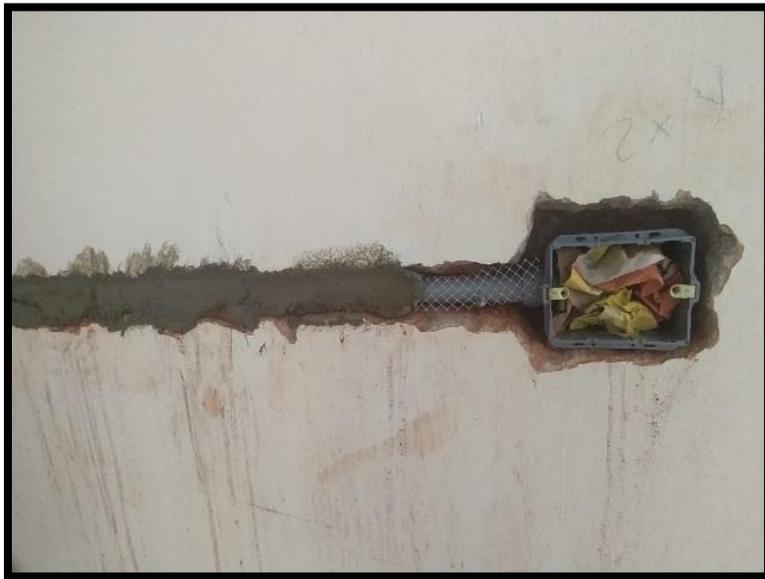
Estos muros presentaban fisuras en toda su extensión, por lo tanto a la hora de hacer resane de muros se utilizó malla electro soldada para evitar que se presentaran dilataciones.

***Figura 50: Resane de muros con malla electro soldada***

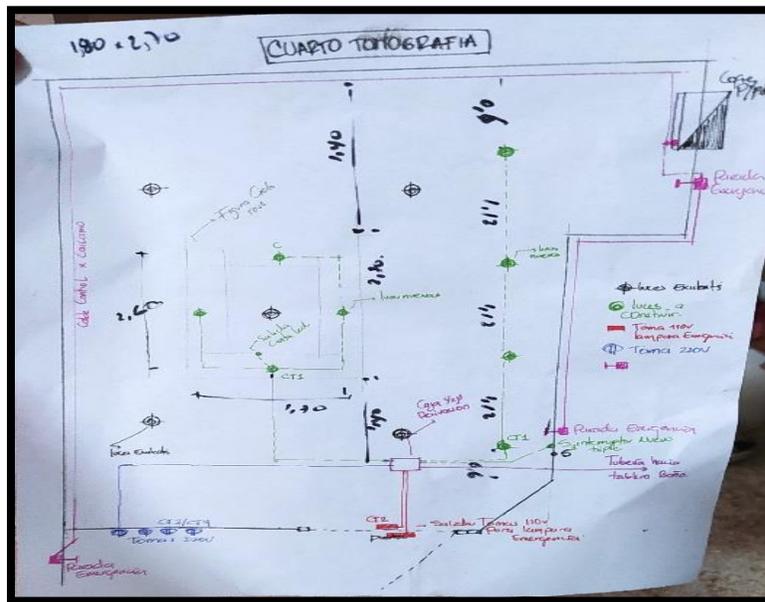
Simultaneo a estas actividades de regates y resanes, se requirió la intervención de un ingeniero eléctrico y un técnico, para la ubicación de los nuevos puntos eléctricos, la ubicación de las luminarias y además de la ubicación de lámparas de emergencia, en caso de que ocurra un corte de energía y los pacientes en el tomógrafo no queden a oscuras.

**Figura 51: Plano eléctrico cuarto de tomografía**

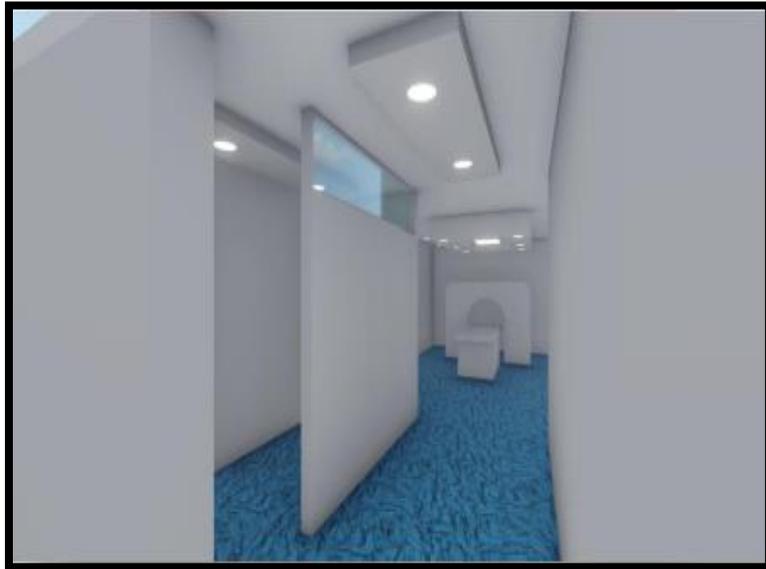
*Figura 52: Diseño final del cuarto delantero*

Una vez se presentó el plano eléctrico, la gerencia dio su aprobación y mediante el programa de Sketchup se hicieron diseños y renderizados para evaluar junto al personal encargado de la Clínica del Cesar, como quedaría la unidad una vez estuviera finalizada la remodelación, la gerencia nuevamente dio aceptación pero además dieron nuevas sugerencias, como por ejemplo ubicación de luminarias y colores de la unidad las cuales serían acatadas y tenidas en cuenta.

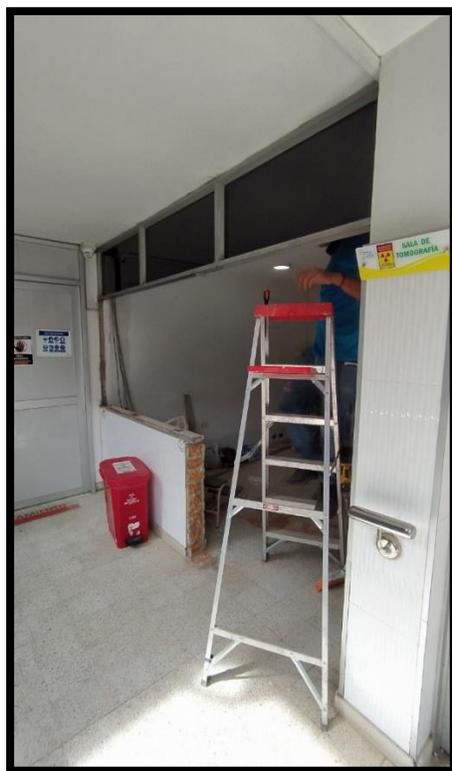
***Figura 54: Desmonte de puertas y ventanas en aluminio***

Simultaneo a la actividad de suministro e instalación de luminarias, se realizó el desmonte de la estructura de aluminio del cuarto delantero, ya que la estructura seria reemplazada por otra de superboard. Estas ventanas y puertas presentaban deterioro producto del paso de los años, también presentaban golpes y abolladuras debido a que constantemente las camillas que ingresaban a la unidad golpeaban la puerta y terminaban por dañarla.

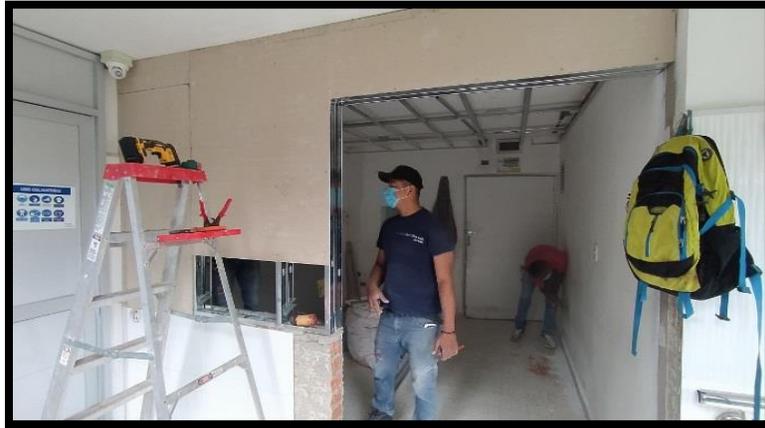
***Figura 55: Instalación de superboard en muros de cuarto delantero***

Terminada las actividades de suministro e instalación de luminarias, se inició con la instalación de las plantillas de fibrocemento de 8 mm. Inicialmente se siguió el diseño aprobado por la gerencia pero debido a un cambio de opinión, se decidió que el cielo raso del cuarto

posterior sería totalmente horizontal. Se decidió que los ductos de ventilación se instalarían en el cuarto adyacente a la unidad de tomografía.

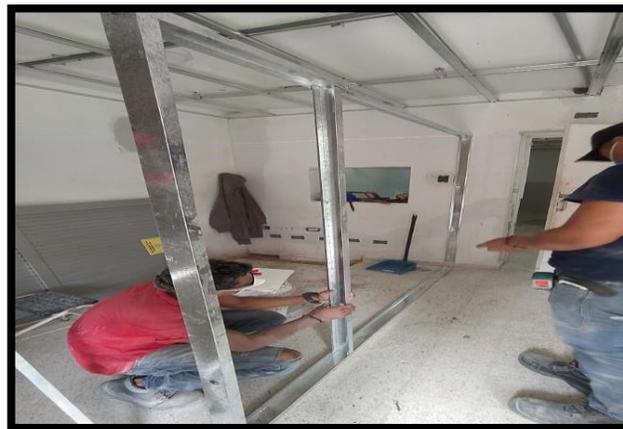
***Figura 56: Estructura para muro divisorio***

Adicional a estos diseños en superboard también se hizo un muro divisorio en el cuarto delantero que divide el pasillo del pequeño cuarto donde van las computadoras que controlan y monitorean la actividad del cuarto posterior, que es donde está ubicado el tomógrafo.

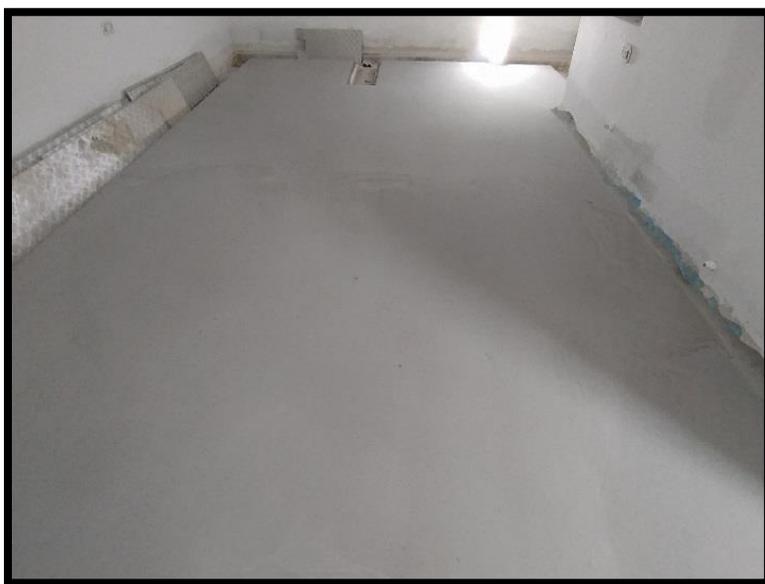
***Figura 57: Capa de mortero autonivelante***

La instalación del piso tipo vinilo empezó un día y medio después de que se aplicara el mortero autonivelante, de esta manera se dejó la unidad a disposición de esta empresa.

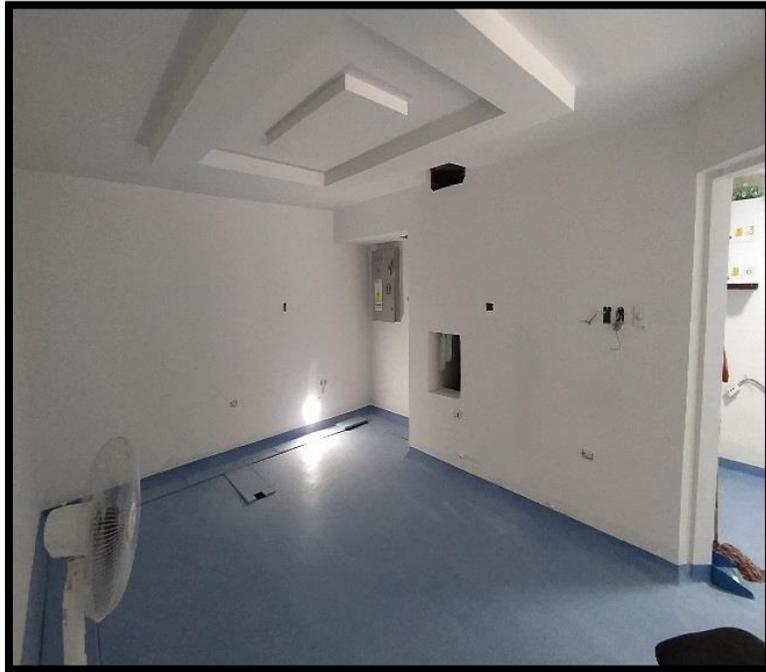
*Figura 58: Instalación de piso tipo vinilo*

Una vez este piso fue instalado supuso una dificultad a la hora de continuar con las actividades porque este vinilo es muy susceptible a ralladuras y cortaduras, por lo que se debía trabajar con extremo cuidado, el más mínimo desperfecto se notaba a simple vista.

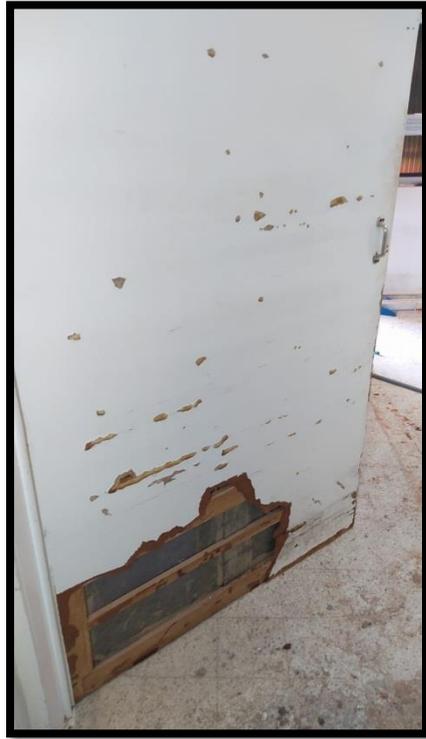
*Figura 59: Desgaste en la puerta*

Esta puerta fue retirada, la placa de plomo que contenía en su interior fue reutilizada para construir la nueva puerta la cual fue hecha en un material llamado Alucobond y fue fabricada en la ciudad de Barranquilla y traída a Valledupar.

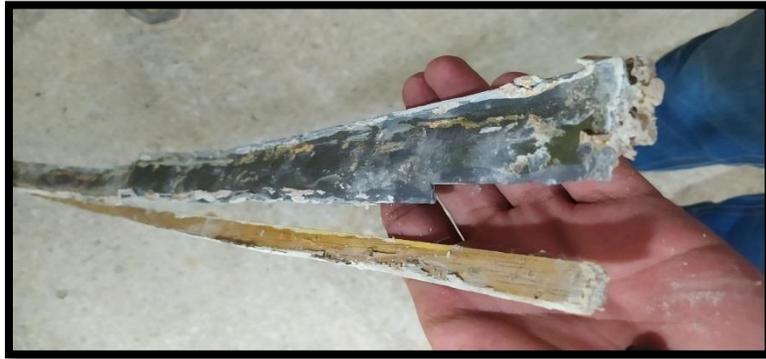
*Figura 60: Tiras de plomo*

Además del marco de la misma puerta se retiraron unas láminas de plomo, las cuales tenían como función de absorber los rayos x del tomógrafo.

Todos estos materiales fueron reutilizados para la instalación de la nueva puerta, la cual tuvo mucha dificultad al ser instalada, primero porque esta puerta pesaba demasiado y fue necesario que la cargaran entre 8 hombres y segundo porque al ser tan pesada suponía un riesgo para el piso de tipo vinilo, debido a que este podía sufrir cortes o desperfecto. Sin embargo se tuvo mucho cuidado colocando pedazos de cartón en el piso para evitar daños al mismo.

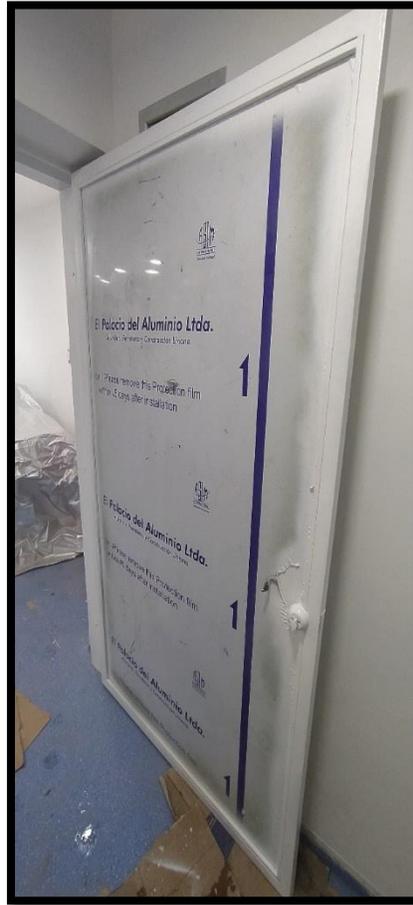
**Figura 61 Montaje de puerta de plomo**

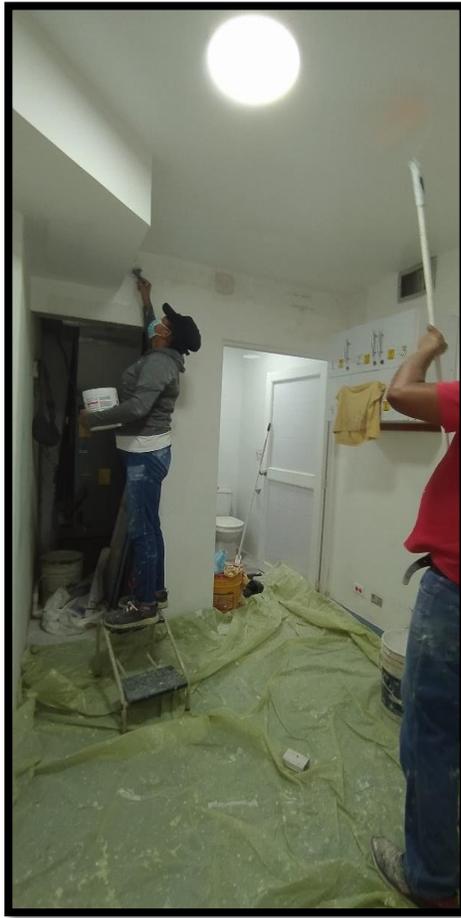
***Figura 62: Aplicación de pintura tipo 1***

Por último se aplicaron dos capas de pintura a toda la unidad, la primera capa corresponde a pintura tipo 1 (Blanco hueso), actividad que se llevó a cabo sin problemas. Luego se aplicó una segunda capa de pintura correspondiente a pintura epoxica. Esta pintura tuvo problemas a la hora de aplicarse debido a que el aire acondicionado que funcionaba en la unidad era de tipo industrial (18000 BTU), este aire no podía ser apagado debido a que constantemente se estaba monitoreando la humedad relativa de la unidad y por lo tanto supuso un problema a la hora de aplicar la pintura epoxica porque esta no se sacaba correctamente.

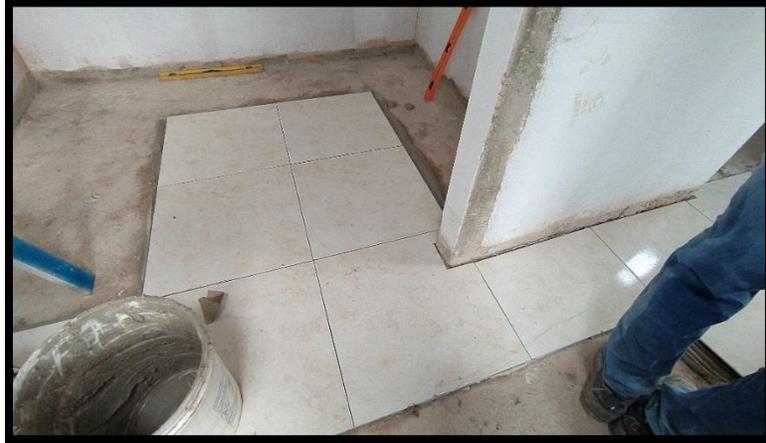
***Figura 65: Enchape de primer piso***

Una vez terminados los arreglos de plantillas, iniciaron las actividades de instalación de enchape de piso. Se tuvieron en cuenta las medidas de aquellas viviendas que ya estaban terminadas para proceder a trabajar.

Al momento de trabajar se puso observar que los muros no se encontraban a escuadra es decir que no estaban perpendiculares, esto dificultó las actividades. Sin embargo se hizo la observación al ingeniero residente para que se tuviera esos detalles en cuenta y que hubo un error en el proceso constructivo de las viviendas.

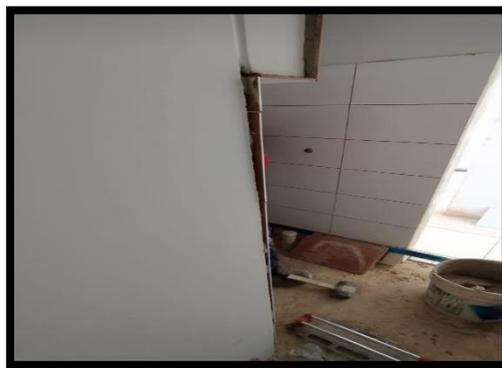
***Figura 66 Desplome en muros de baños***
