**PRACTICA EMPRESARIAL COMO AUXILIAR DE INGENIERO RESIDENTE DE  
OBRA PARA LA EMPRESA INNOVACION MBC CONSTRUCTORES S.A.S, EN LA  
CONSTRUCCION DE UNA CASA DE LUJO DE TRES NIVELES CON PISCINA, EN  
EL MUNICIPIO DE CUCUTA, DEPARTAMENTO DE NORTE DE SANTANDER**

El proyecto consiste en la construcción de una casa de lujo de tres niveles con su respectiva piscina y sótano, ubicado en el municipio de Los Patios, este dentro del área metropolitana de Cúcuta, este lleva por nombre conjunto cerrado LA RESERVA, la casa consta de un área constructiva de 820 m<sup>2</sup>. Durante el tiempo de la práctica se llevó a cabo un seguimiento de los procesos constructivos así como también el control de obra, la vigilancia y control del desarrollo de las actividades permitiendo de esta manera corroborar su desarrollo y/o elaboración de la manera correcta e indicada de acuerdo con lo planteado dentro de los bosquejos iniciales del proyecto, por otro lado se realizó un análisis de los planos y se realizaron modificaciones que se hicieron en el transcurso de la práctica, de esta manera adaptándose a los cambios constructivos y dando un mejor entendimiento a las especificaciones técnicas y despieces, impl

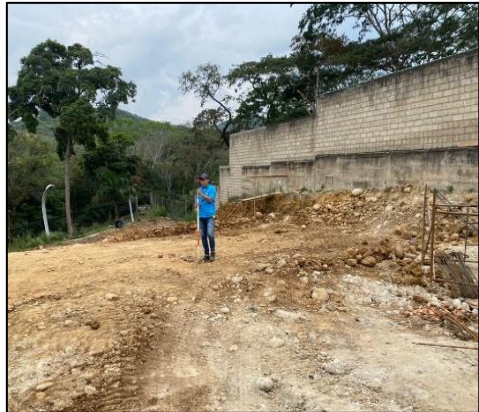
| Nombre de la actividad | Evidencia fotográfica |
|---|---|
| <p><b>Localización y replanteo</b></p> <p>Para la ejecución de estos procesos se consideró los ejes trazados dentro del diseño topográfico, donde previamente se establecieron las ubicaciones exactas de cada una de las zapatas. Con lo mencionado el auxiliar de residencia superviso la ubicación antes de la previa excavación para los elementos estructurales, esto con los planos estructurales dando una demarcación, trazados, estacas, comprobando los puntos de referencia de</p> | <p><b>Figura 12.</b> Localización de ejes, referencias y niveles</p> <p><i>Nota.</i> [Fotografía], Sandoval, (2021)</p> |

cada una de las ubicaciones de las zapatas, y con ello dando las indicaciones correctas al operario de la maquinaria de excavación. Como se puede observar en las **figuras 12 y 13**, se excavo hasta obtener terreno estable para proceder a fundir los concretos ciclópeos de las zapatas para tener una nivelación correcta e ideal.

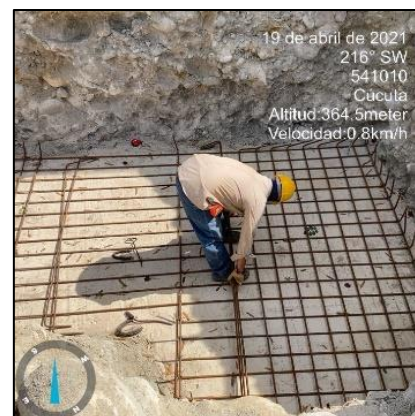
**Figura 18. Ubicación acero zapatas**

En las figuras **18, 19 y 20** se puede observar dicha actividad.

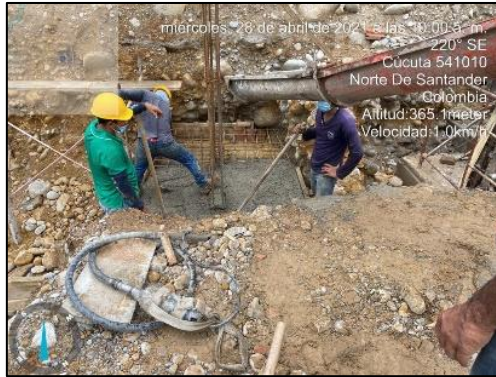
**Figura 22. Supervisión de llenado**

Se verificaron tiempos prolongados para evitar la segregación y vacíos de aire. En las figuras 22 y 23 se visualiza el procedimiento.

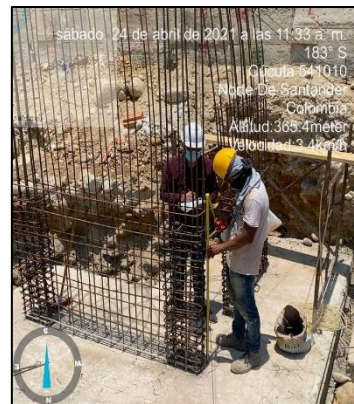
**Figura 24. Verificación de acero**

En las figuras 24, 25 y 26 se visualiza el procedimiento y su supervisión.

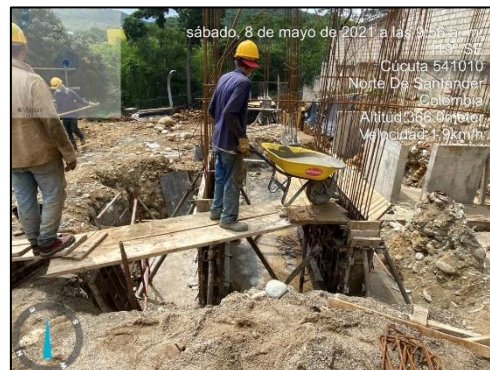
**Figura 27. Supervisión de llenado**

así mismo cabe resaltar que se aplicó acelerate a todos los pedestales.  
En la **figura 27** se observa el llenado de pedestales.

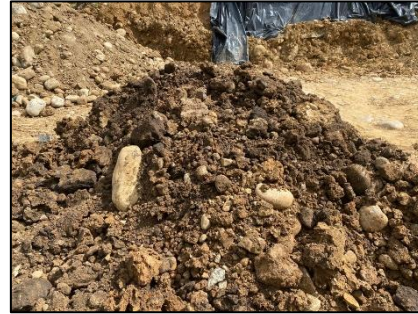
**Figura 28. Material rechazado**

En las **figuras 28, 29 y 30** se observa el material del terreno y la selección del mismo.

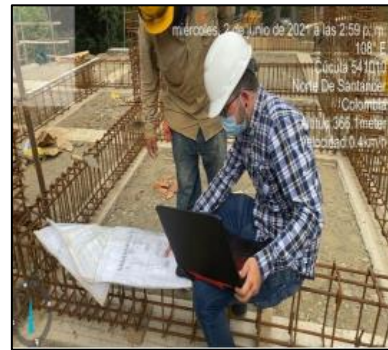
**Figura 31. Indicaciones de distribución  
acero**

En las **figuras 31, 32 y 33** se observa la supervisión, comprobación y ejecución de la actividad.

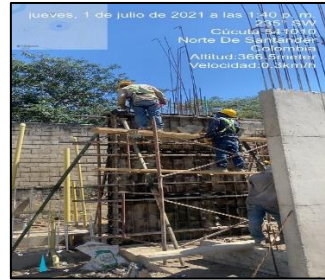
**Figura 34. Supervisión de fundida**

Se verifico la instalación de acero de las pantallas del primer nivel, comprobando las especificaciones técnicas suministradas por la empresa, distribución de acero, instalación de formaleta, por otro lado, se verifico y superviso la aplomada antes y después del llenado de concreto utilizando una combinación de 1:2:2, se tuvo en cuenta la seguridad en alturas.

En las **figuras 34, 35 y 36** se observa la supervisión y control de la ejecución de la actividad nombrada.

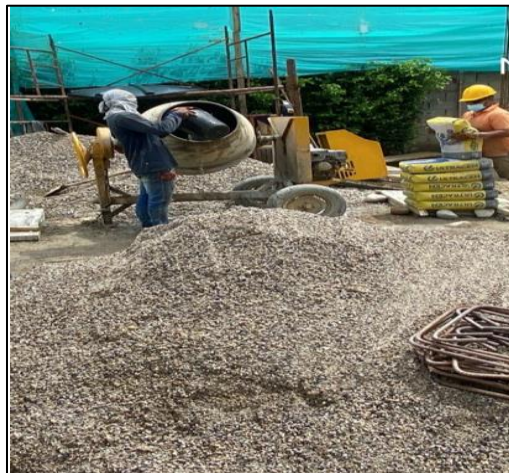
**Figura 49.** *Preparación de concreto*

En la **figura 49** se puede observar la preparación del concreto en obra.

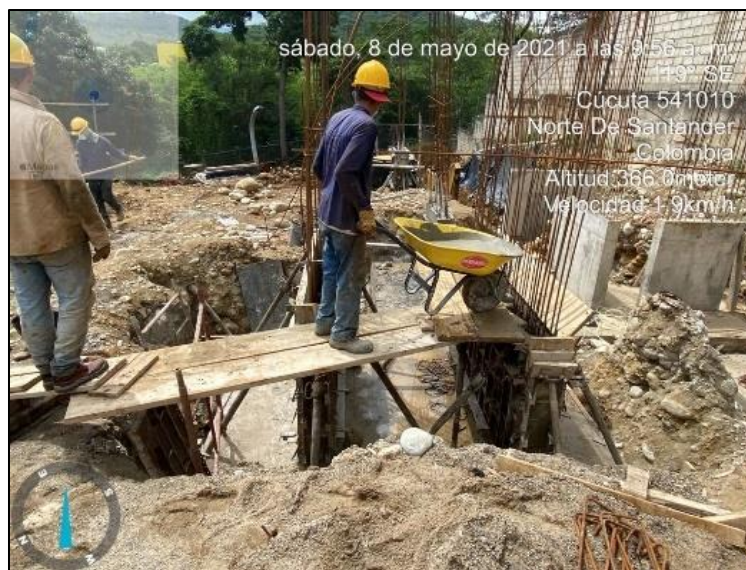
**Figura 50. Transporte de concreto**

En la **figura 50** se observa el transporte y vaciado de concreto.

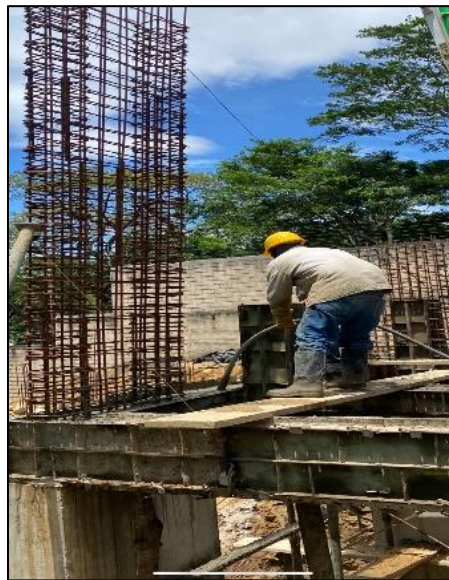
**Figura 51.** Vibrado de concreto

En el caso del proyecto se realizó con equipos externos que transmitieron la vibración suficiente al concreto y se eliminaron los vacíos, en la **figura 51** se observa dicho vibrado.

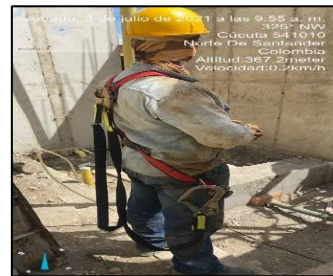
**Figura 54. Seguridad en alturas**

se realizó una revisión del equipo de seguridad en alturas y el correcto uso de los EPP, por último, en la **figura 54** se puede atisbar el cumplimiento del uso de los elementos de protección personal.

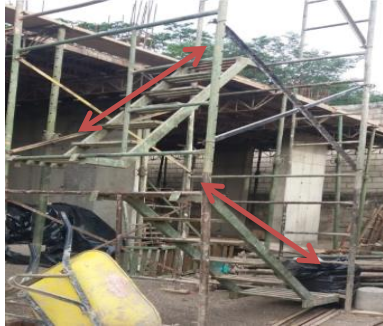
| MEDIDAS ADOPTADAS/ACCIÓN DE MEJORA | FOTOGRAFÍA DE LA ACCIÓN CORREGIDA | FECHA CIERRE | FIRMA |
|---|---|---|---|
| Se corrige la accion adecuando el andamio y instalando las escalas correctamente. | | 02/08/2021 | |
