PRÁCTICA EMPRESARIAL COMO AUXILIAR DE RESIDENTE DE OBRA, EN LA
CONSTRUCCIÓN DEL PROYECTO VIVIENDA MULTIFAMILIAR “COTE LAMUS” A
CARGO DE LA CONSTRUCTORA RICONSTRUCCIONES EN EL MUNICIPIO DE
PAMPLONA, DEPARTAMENTO DE NORTE DE SANTANDER.

Trabajo de Grado para Optar el título de Ingeniero Civil.

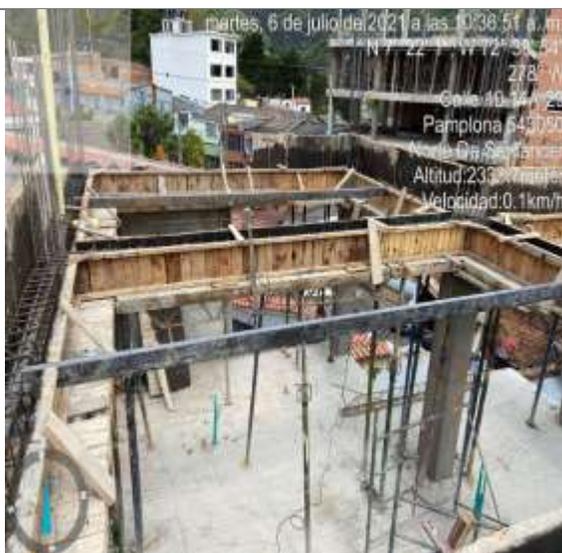
Ilustración 5 Instalación de perfiles estructurales

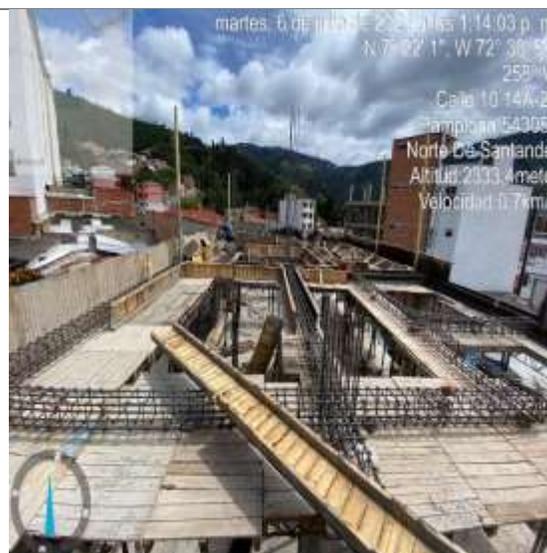
Ilustración 6 Encofrado vigas de entrepiso 2.

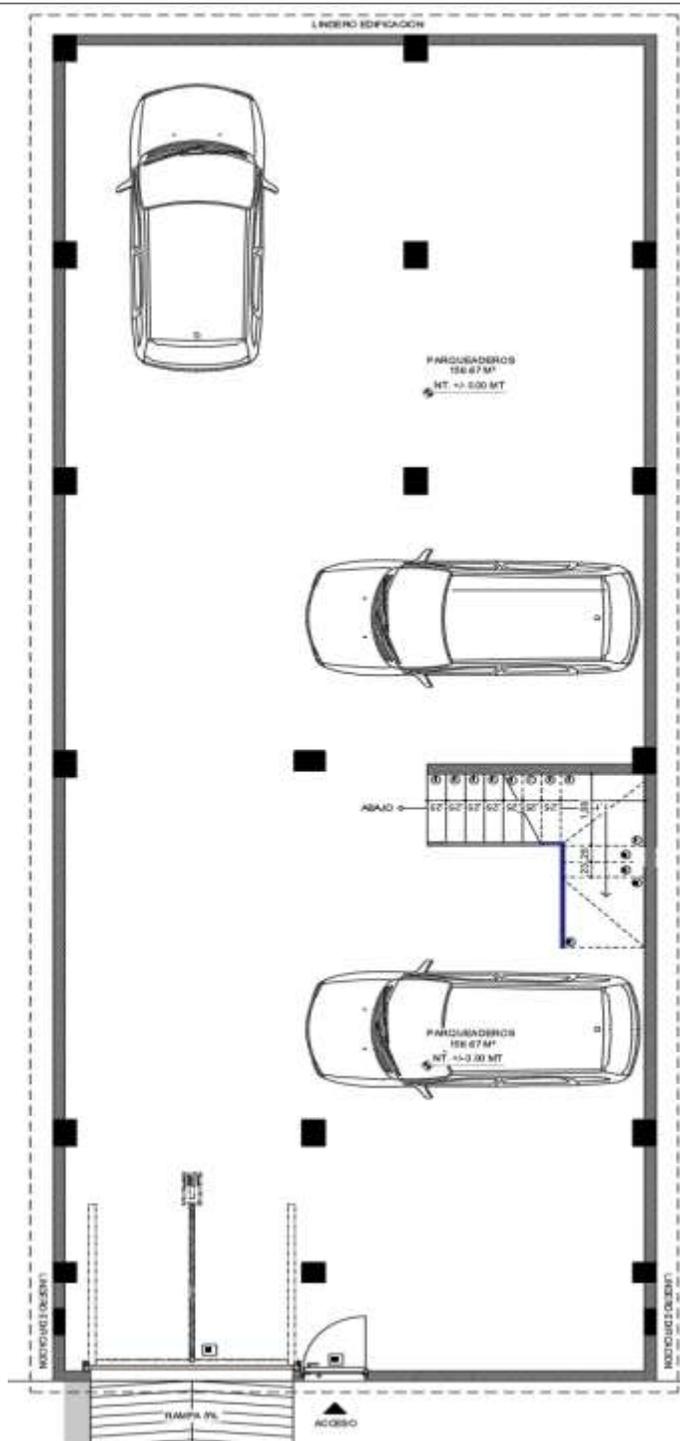
Ilustración 7 Plano arquitectónico nivel parqueadero. Adoptado de: Reconstrucciones

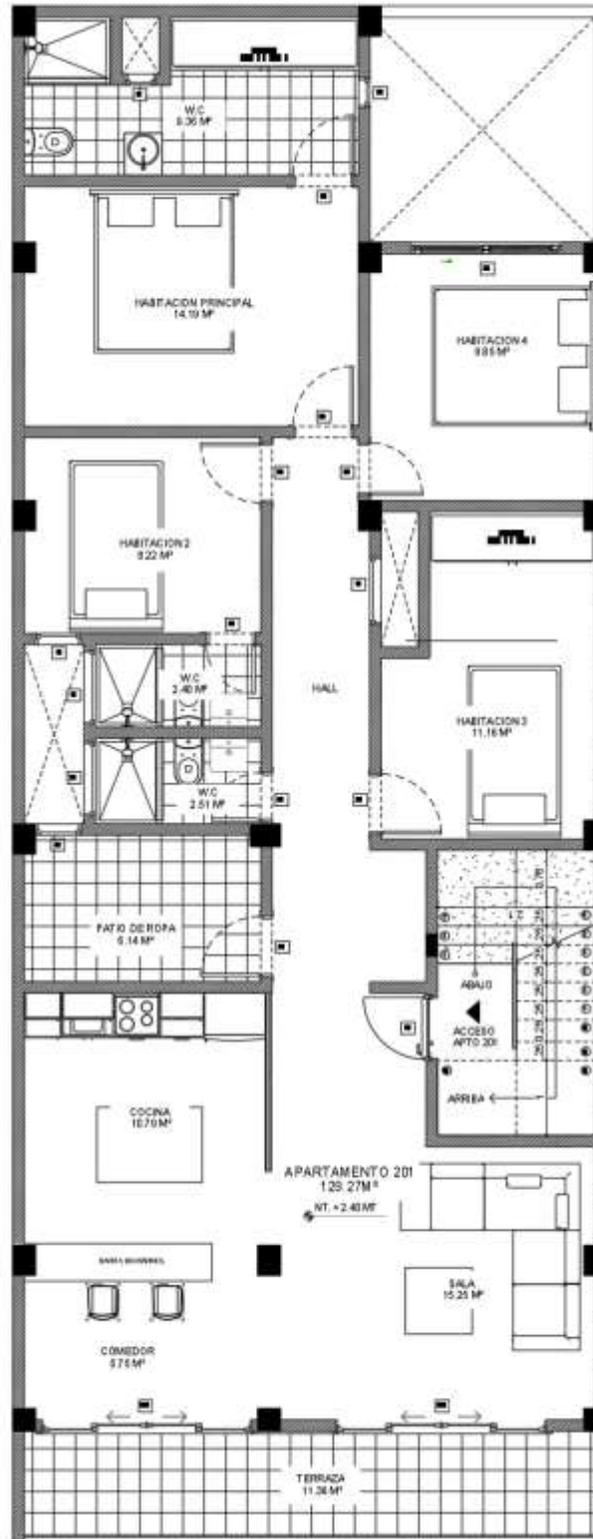
Ilustración 8 Plano arquitectónico planta Nivel 2 – Adoptado de: Reconstrucciones.

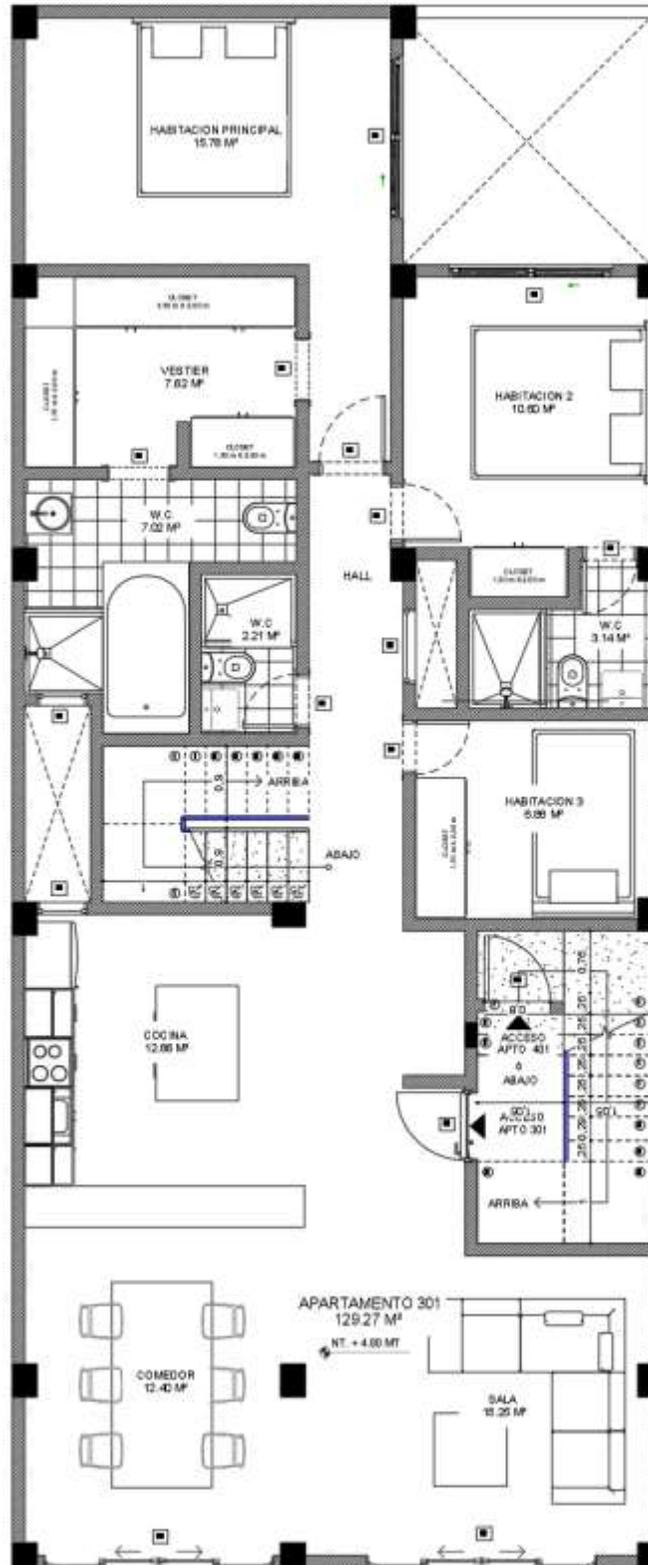
Ilustración 9 Plano arquitectónico Nivel 3 - Adoptado de: Reconstrucciones.

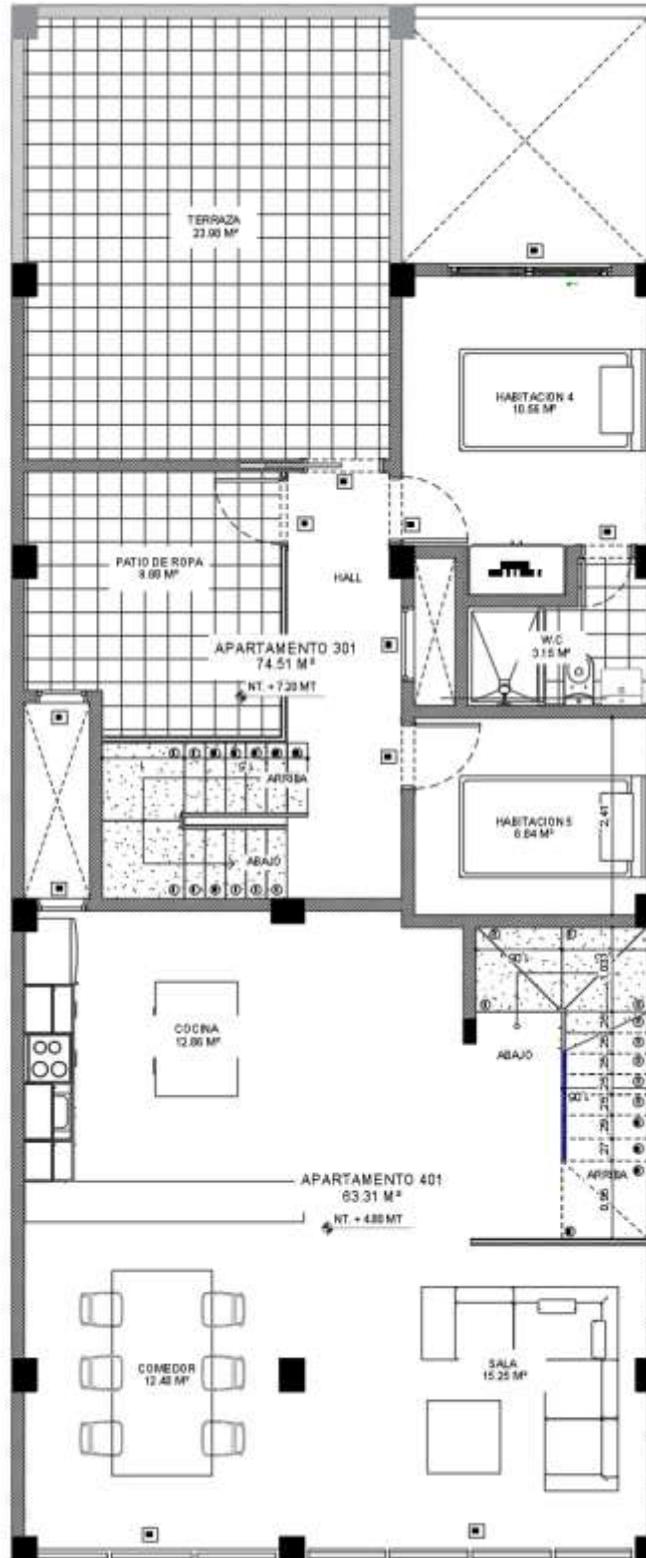
Ilustración 10 Plano arquitectónico Nivel 4 - Adoptado de: Reconstrucciones.

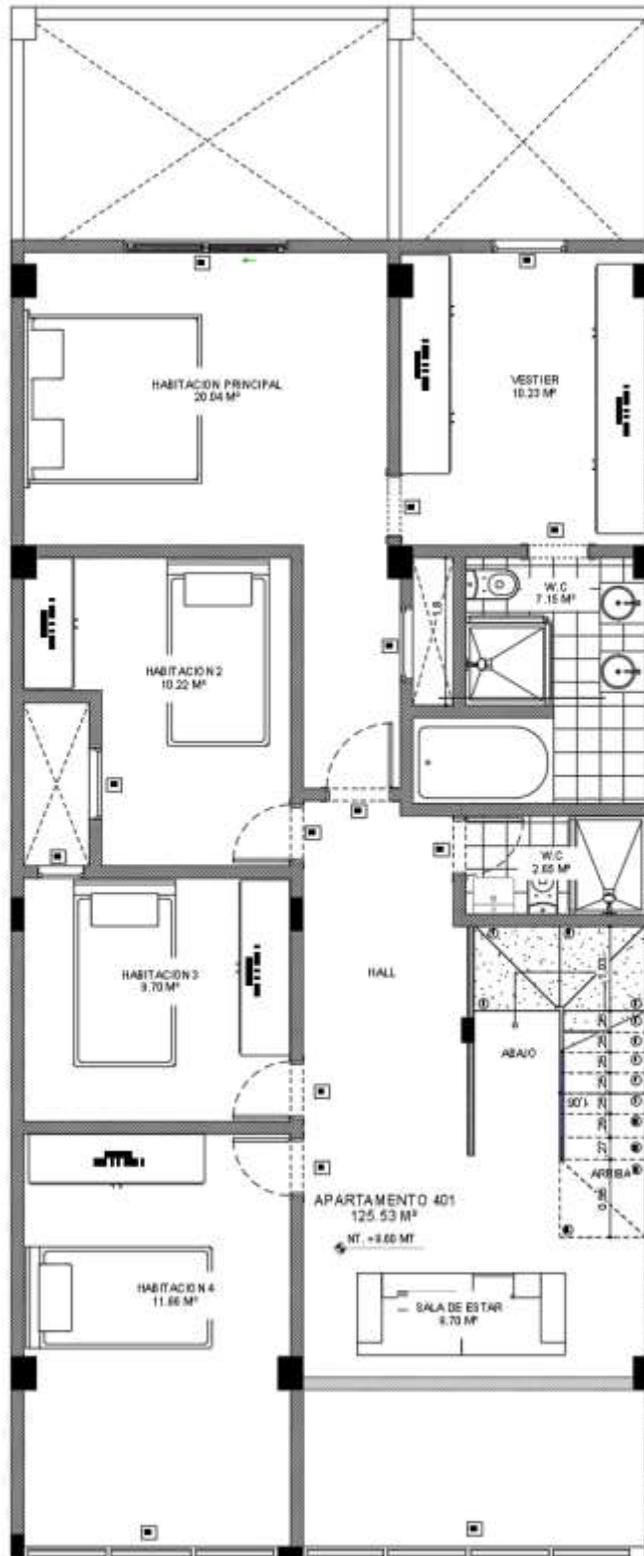
Ilustración 11 Plano arquitectónico Nivel 5 - Adoptado de: Reconstrucciones.

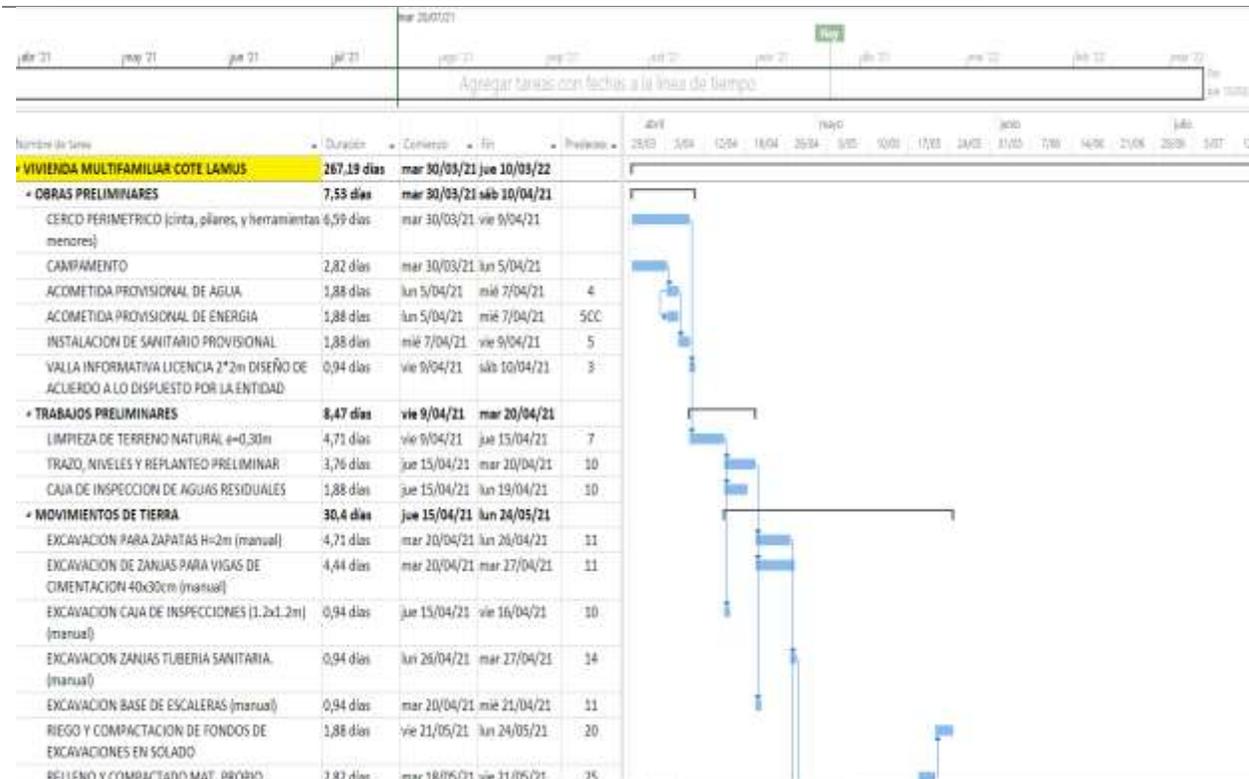
Ilustración 12 Cronograma Vivienda multifamiliar Cote lamus.

En la anterior ilustración se aprecia una duración del proyecto en días, un total de 268, lo que equivale aproximadamente a 9 meses de ejecución del proyecto, de la programación de obra se realiza el respectivo control y supervisión de las actividades diarias ejecutadas, del presupuesto general de obra, esto con la finalidad de evitar retrasos en actividades principales o secundarias que nos perjudican la duración del proyecto. El motivo de conocer las actividades principales generando la ruta crítica se realiza para identificar el tiempo de inicio de estas actividades, su tiempo que demora en ser ejecutadas al 100% y de tal información supervisar y controlar de que estos tiempos se cumplan o se optimicen al máximo.

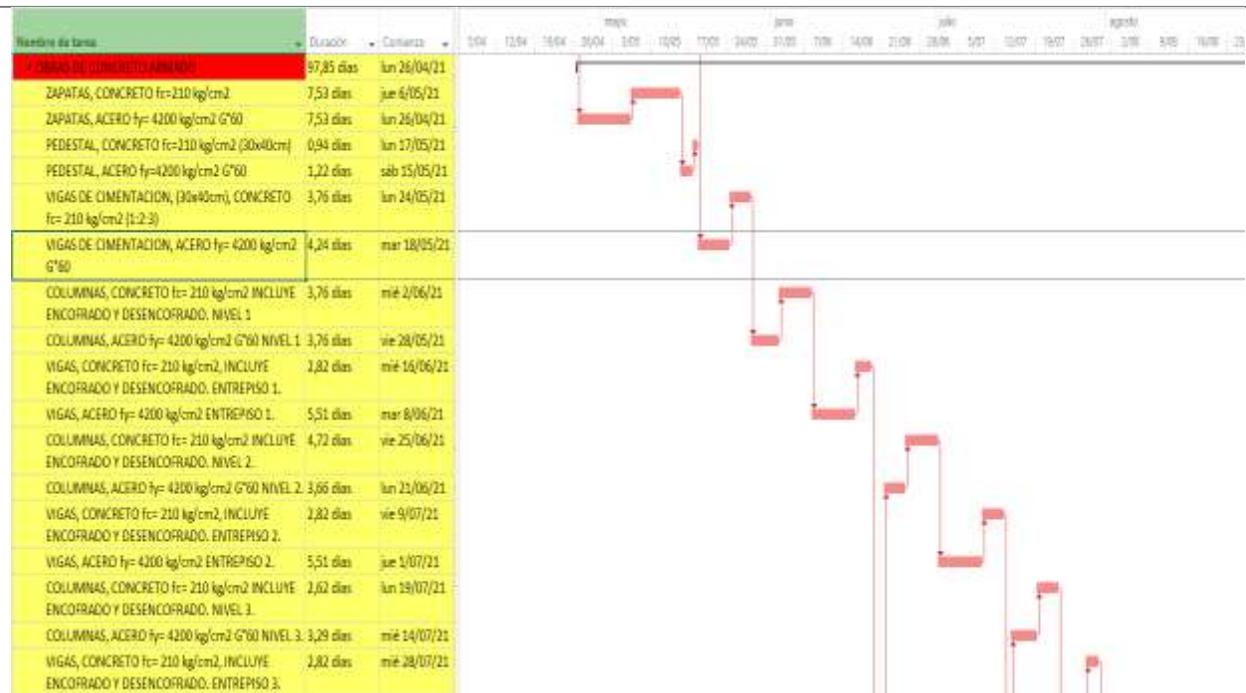
Ilustración 13 Actividades de ruta crítica Cronograma Base

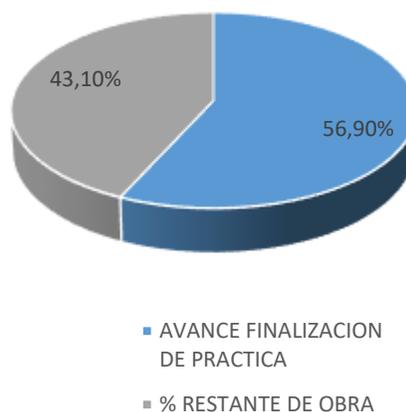
Ilustración 14 Porcentaje avance de obra al finalizar tiempo de práctica.

Nota: Se logra apreciar un porcentaje del 56,9% de avance del proyecto en construcción vivienda multifamiliar Cote lamus, lo que indica un porcentaje del 43,10% para culminar y dar por finalizado el proyecto.

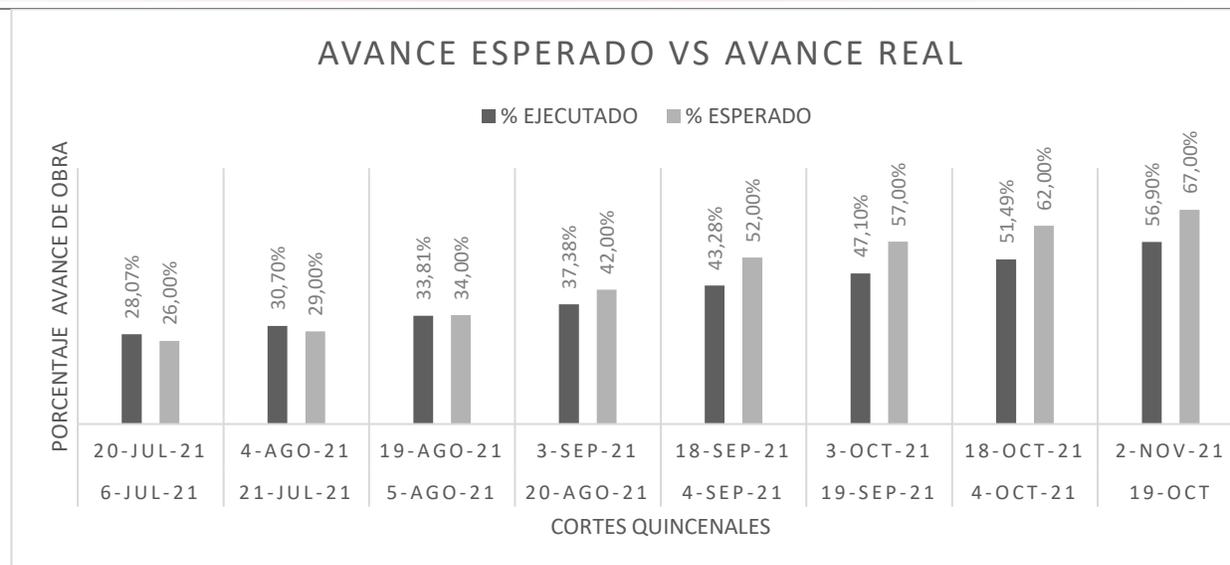
Ilustración 15 Seguimiento al cronograma general de obra.

Realizando el seguimiento al cronograma de obra de la mano con las cantidades ejecutadas en cada corte quincenal, generando el porcentaje de avance del proyecto, se compara con el porcentaje esperado por el cronograma general y se logra apreciar un rendimiento en las actividades menor al esperado, pero igualmente se analiza la información identificando un avance mayor, lo que indica una optimización de tiempo en las actividades que es lo que se busca en cada desarrollo de proyectos siendo así la eficiencia esperada. Este análisis solo se logra evidenciar en el primer mes de permanencia en obra, continuo a eso se observa un retraso en cada una de las actividades no logrando el porcentaje deseado y óptimo para cumplir con los tiempos estipulados del proyecto.

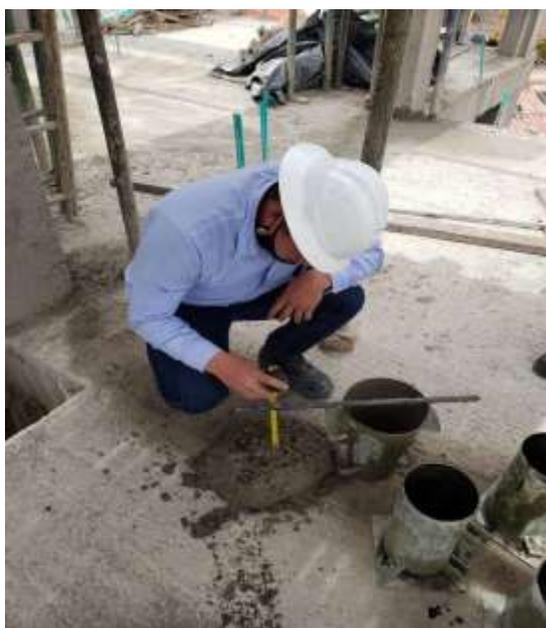
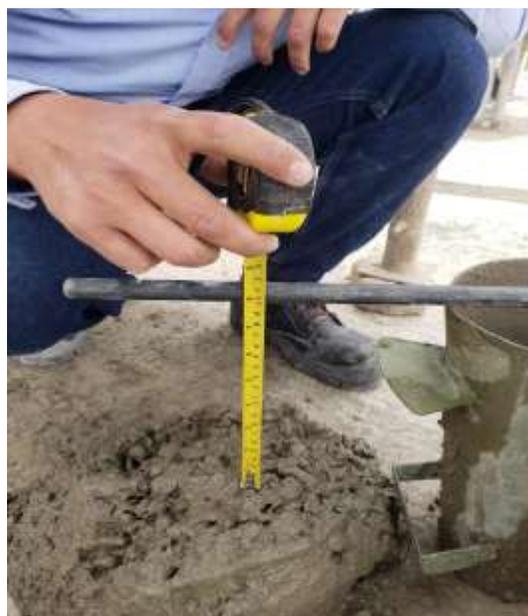
Ilustración 16 Ensayo de asentamiento Cono de Slump Dosificación 1:2:2

Ilustración 17 Ensayo de asentamiento Cono de Slump Dosificación 1:2:2

Los resultados obtenidos mediante el ensayo in situ del cono de slump fue de un asentamiento aproximado de 20 cm para la mezcla de concreto utilizado en columnas de entrepiso

y según (Guzman, 2011) se caracteriza por ser una mezcla demasiado fluida y el problema de esto es la cantidad de agua presente en la mezcla. Por ese motivo se realiza la corrección en sitio de la cantidad de agua que se está implementando en la mezcla de concreto.

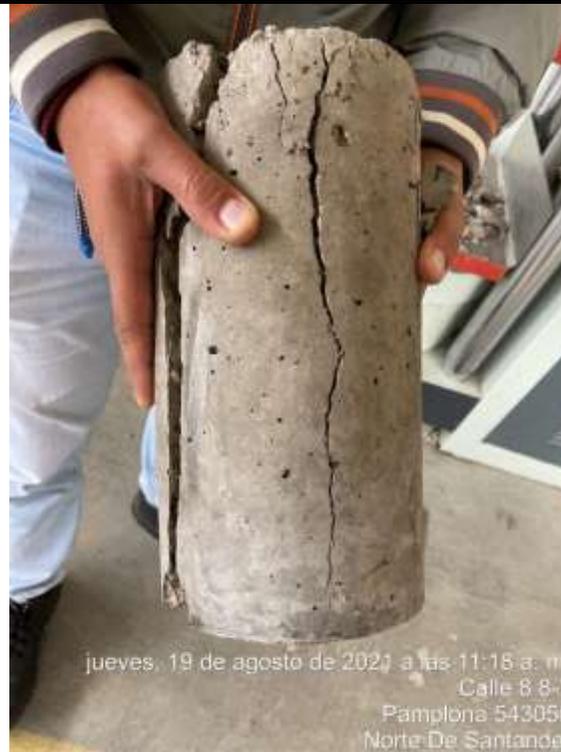
Ilustración 18 Falla tipo 2 según Norma Invas E-410 13

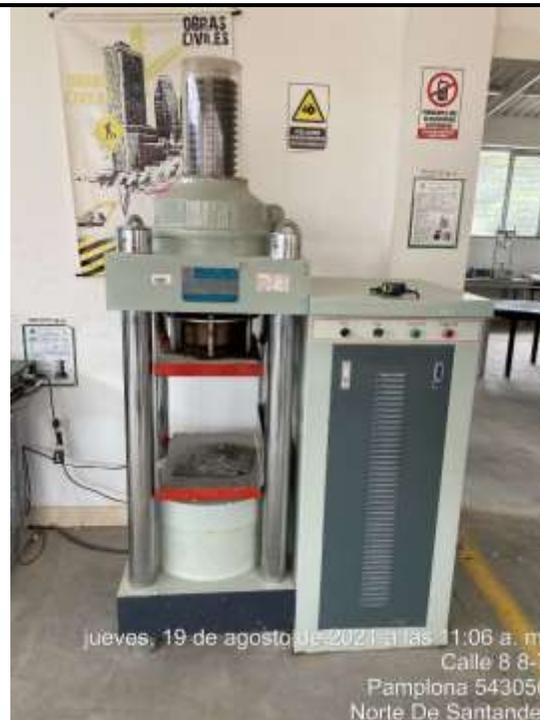
Ilustración 19 Maquina ensayo presión YF STSP-1

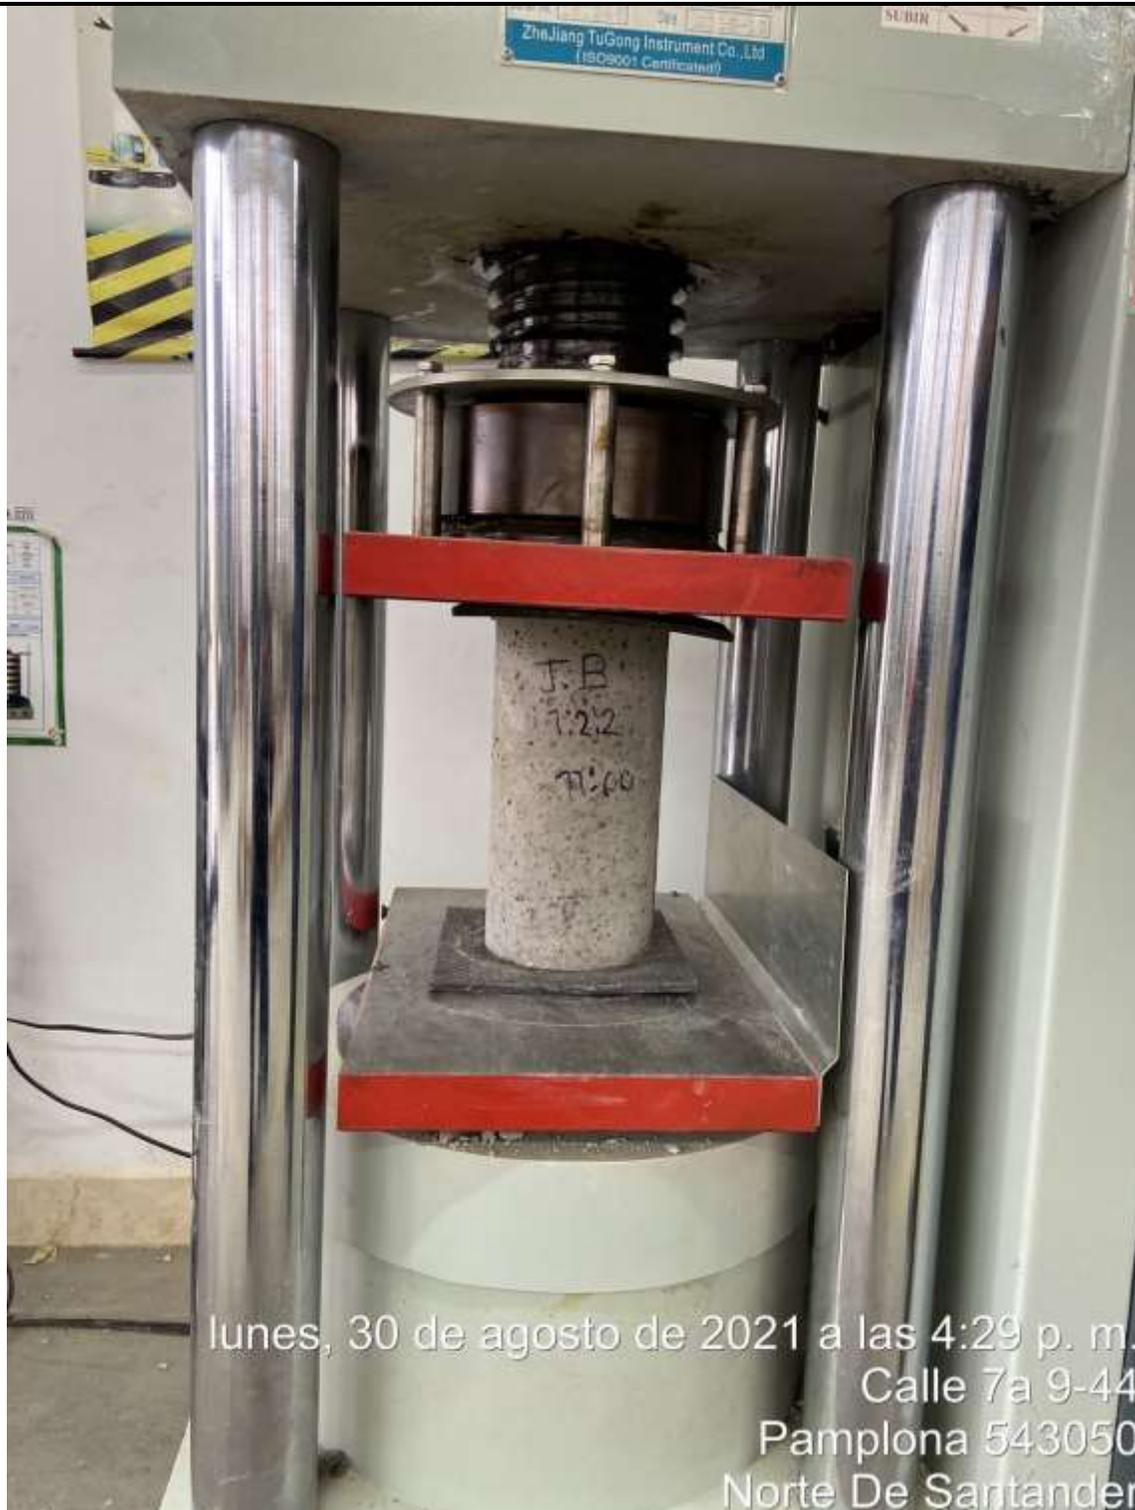
Ilustración 20 Ensayo de resistencia a la compresión del concreto.

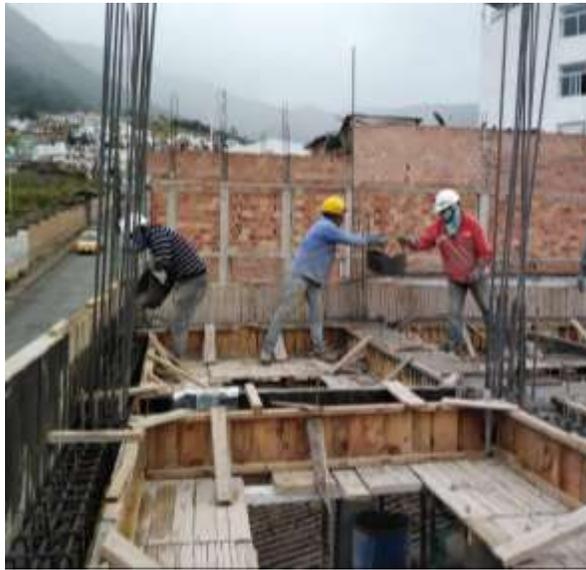
Ilustración 23 Vaciado de concreto vigas de entrepiso.

En los elementos estructurales horizontales y verticales donde se emplea el uso de concreto reforzado, la actividad se debe desempeñar de una forma tal, que el concreto utilizado no pierda su plasticidad, genere aire incorporado, segregación de partículas y exudación excesiva, por lo que se deben verificar las alturas y la forma de desempeñar las actividades, controlando el tiempo de vibrado del concreto en los elementos, su vaciado a tal altura que no produzca separación de partículas y se generen vacíos dentro del mismo. La altura técnica recomendada para evitar las patologías en el concreto está en el rango de 1,2 – 1,5 mt de altura con una pendiente regular que genere una velocidad media de vaciado para elementos horizontales. Elementos verticales como pilares estructurales encontramos el inconveniente de no respetar la forma del vaciado y su altura, pero si se controla mediante un vibrado mecánico del concreto exterior e interior.

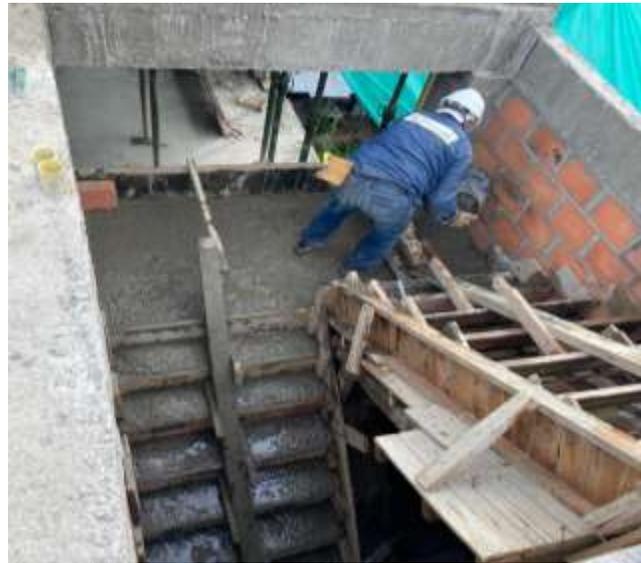
Ilustración 24 Vaciado de concreto en escaleras.

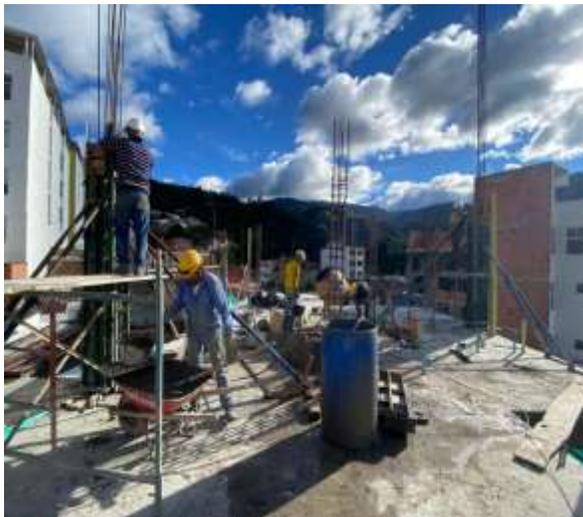
Ilustración 25 Vaciado de concreto columnas de entrepiso

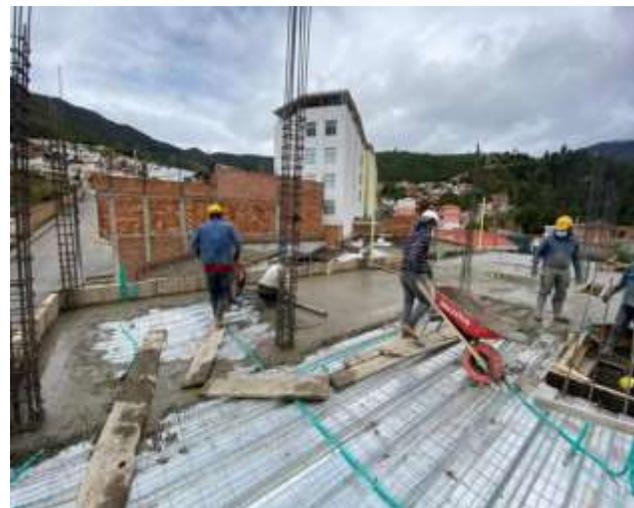
Ilustración 26 Vaciado de concreta placa de entrepiso.

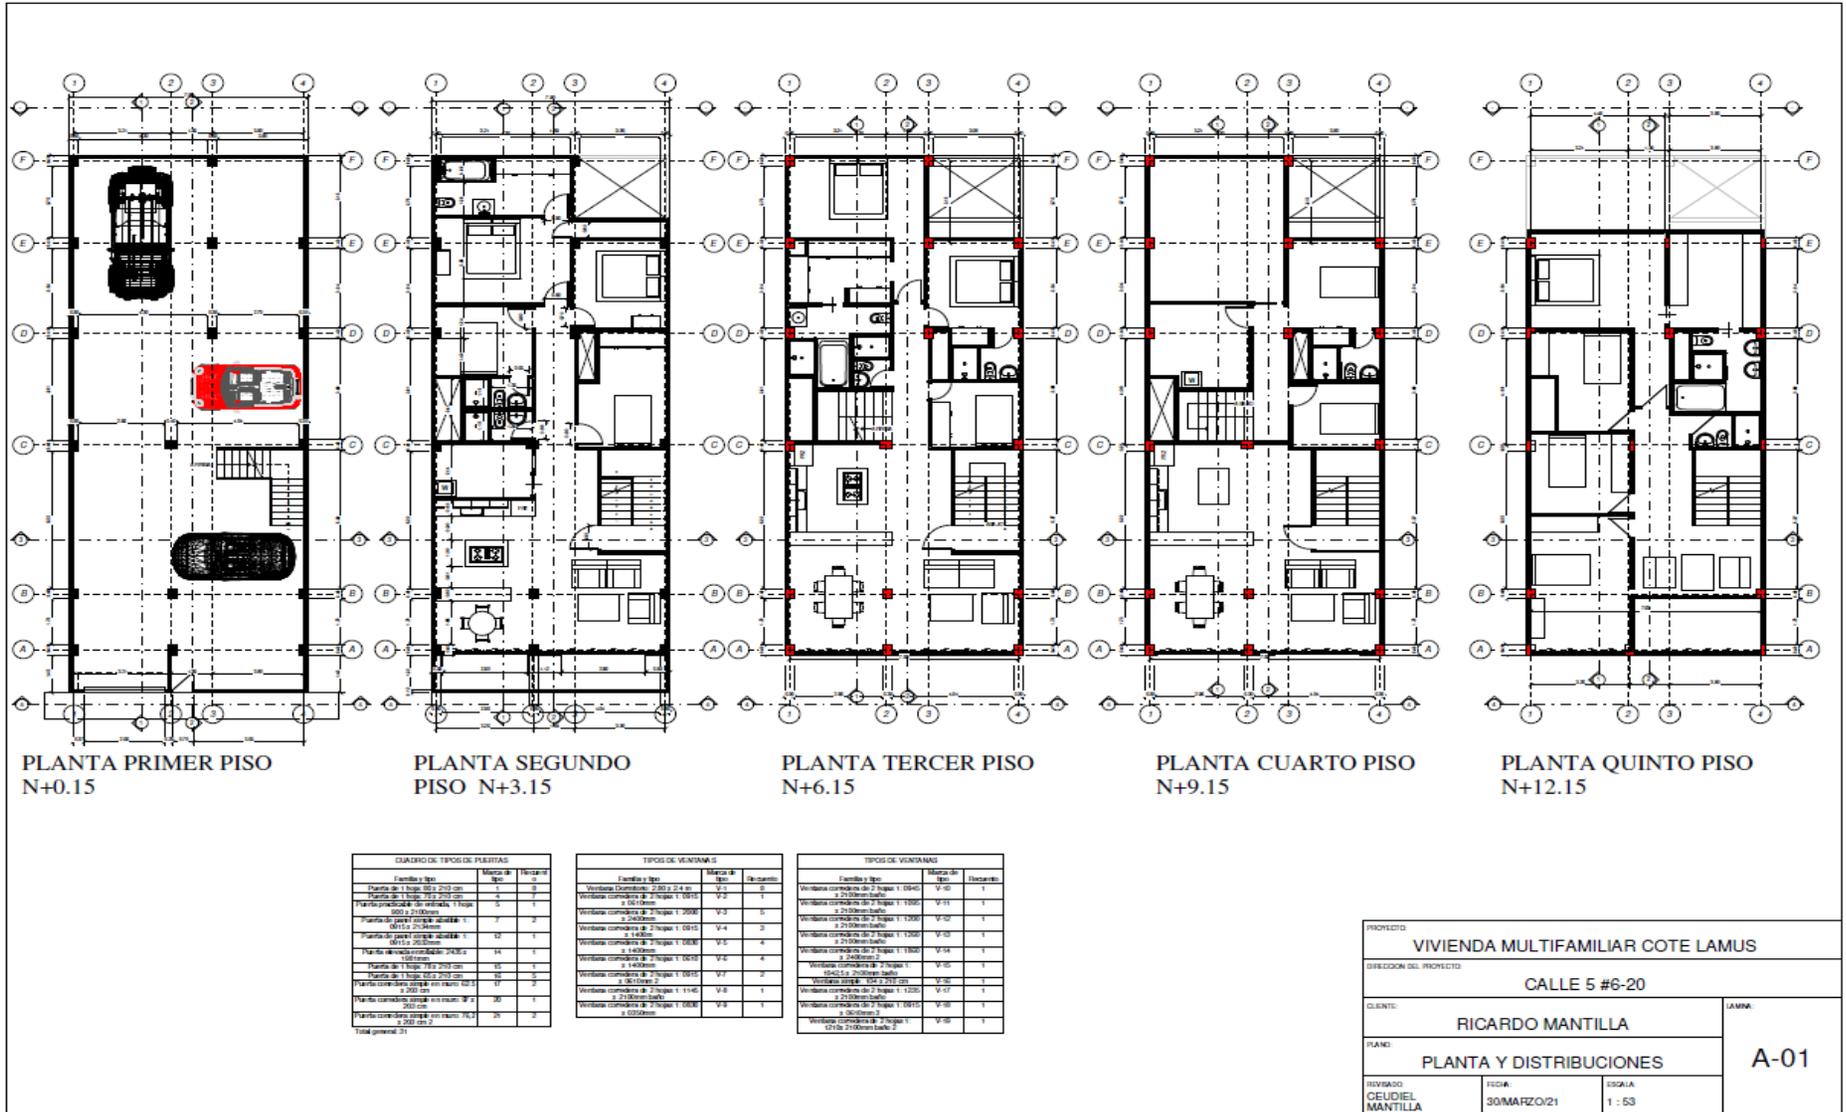
Ilustración 41 Vista en planta arquitectónicas Cote lamus. Diseño: Revit 2021

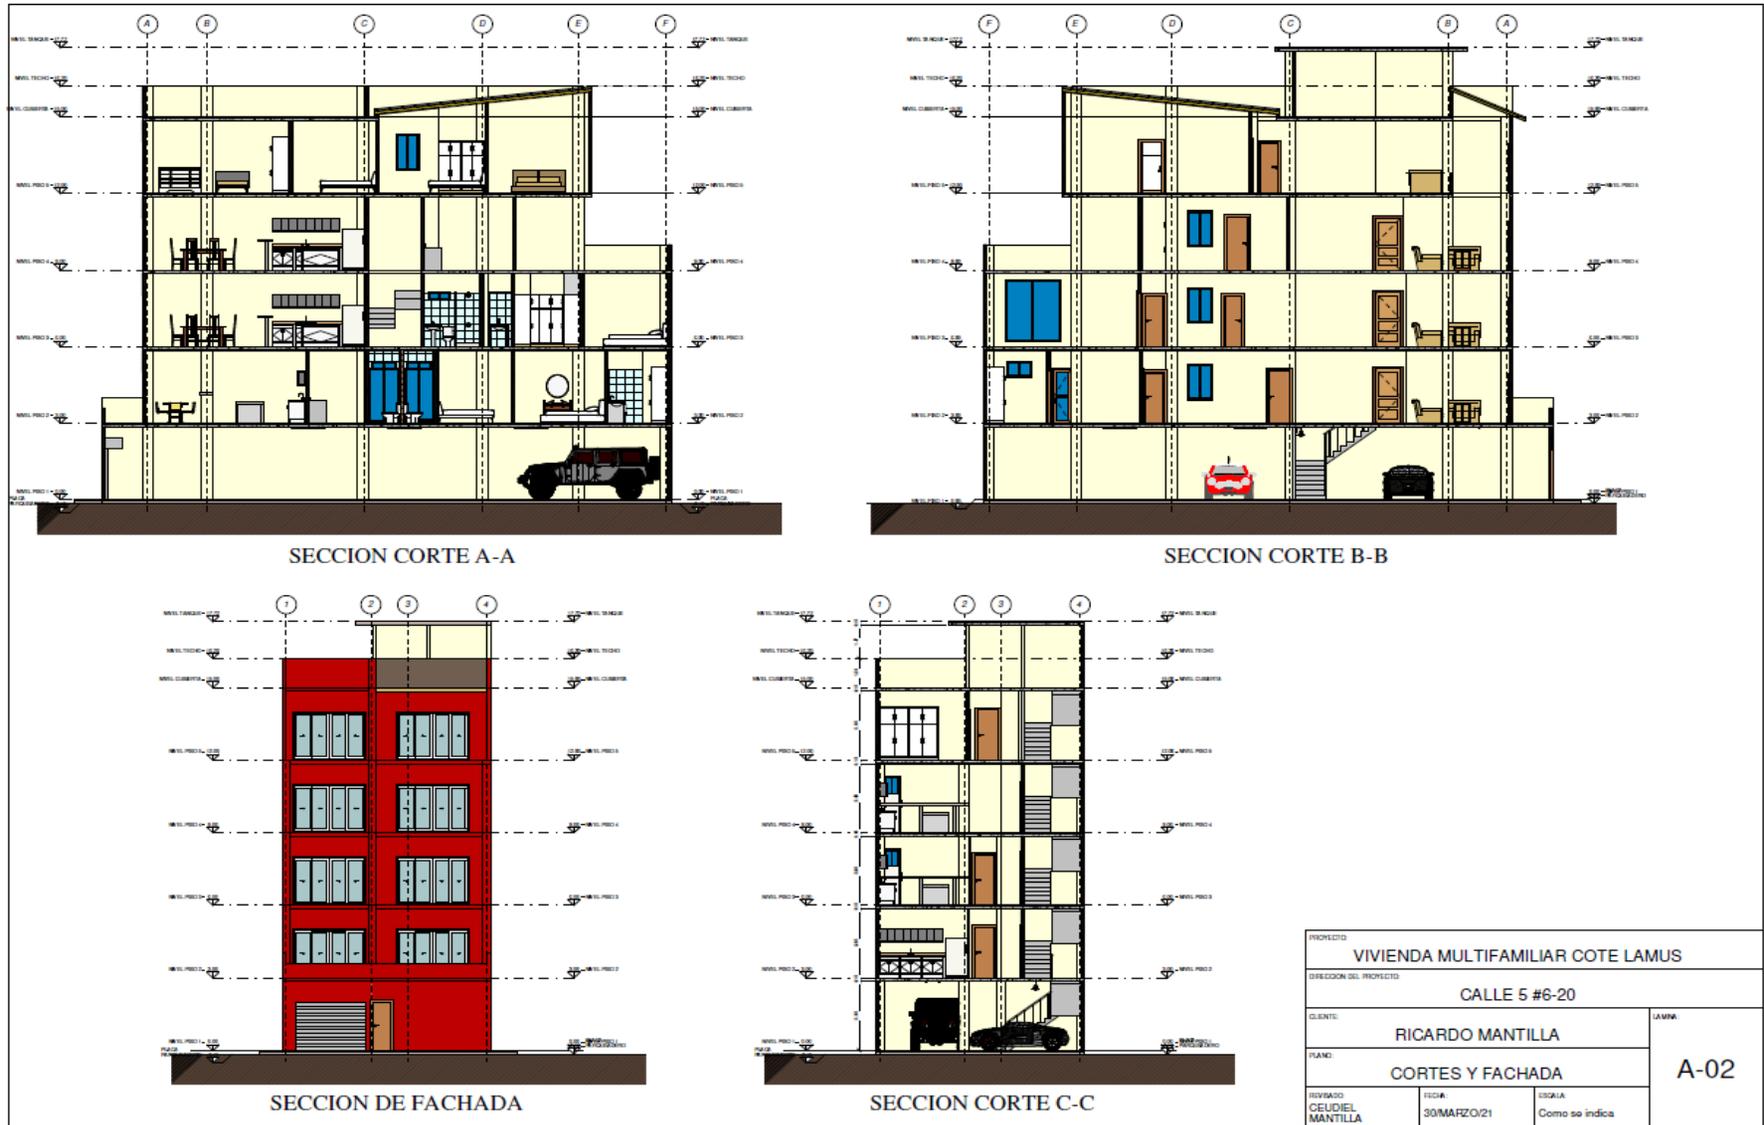
Ilustración 42 Cortes Transversales y longitudinales Cote lamus. Diseño: Revit 2021

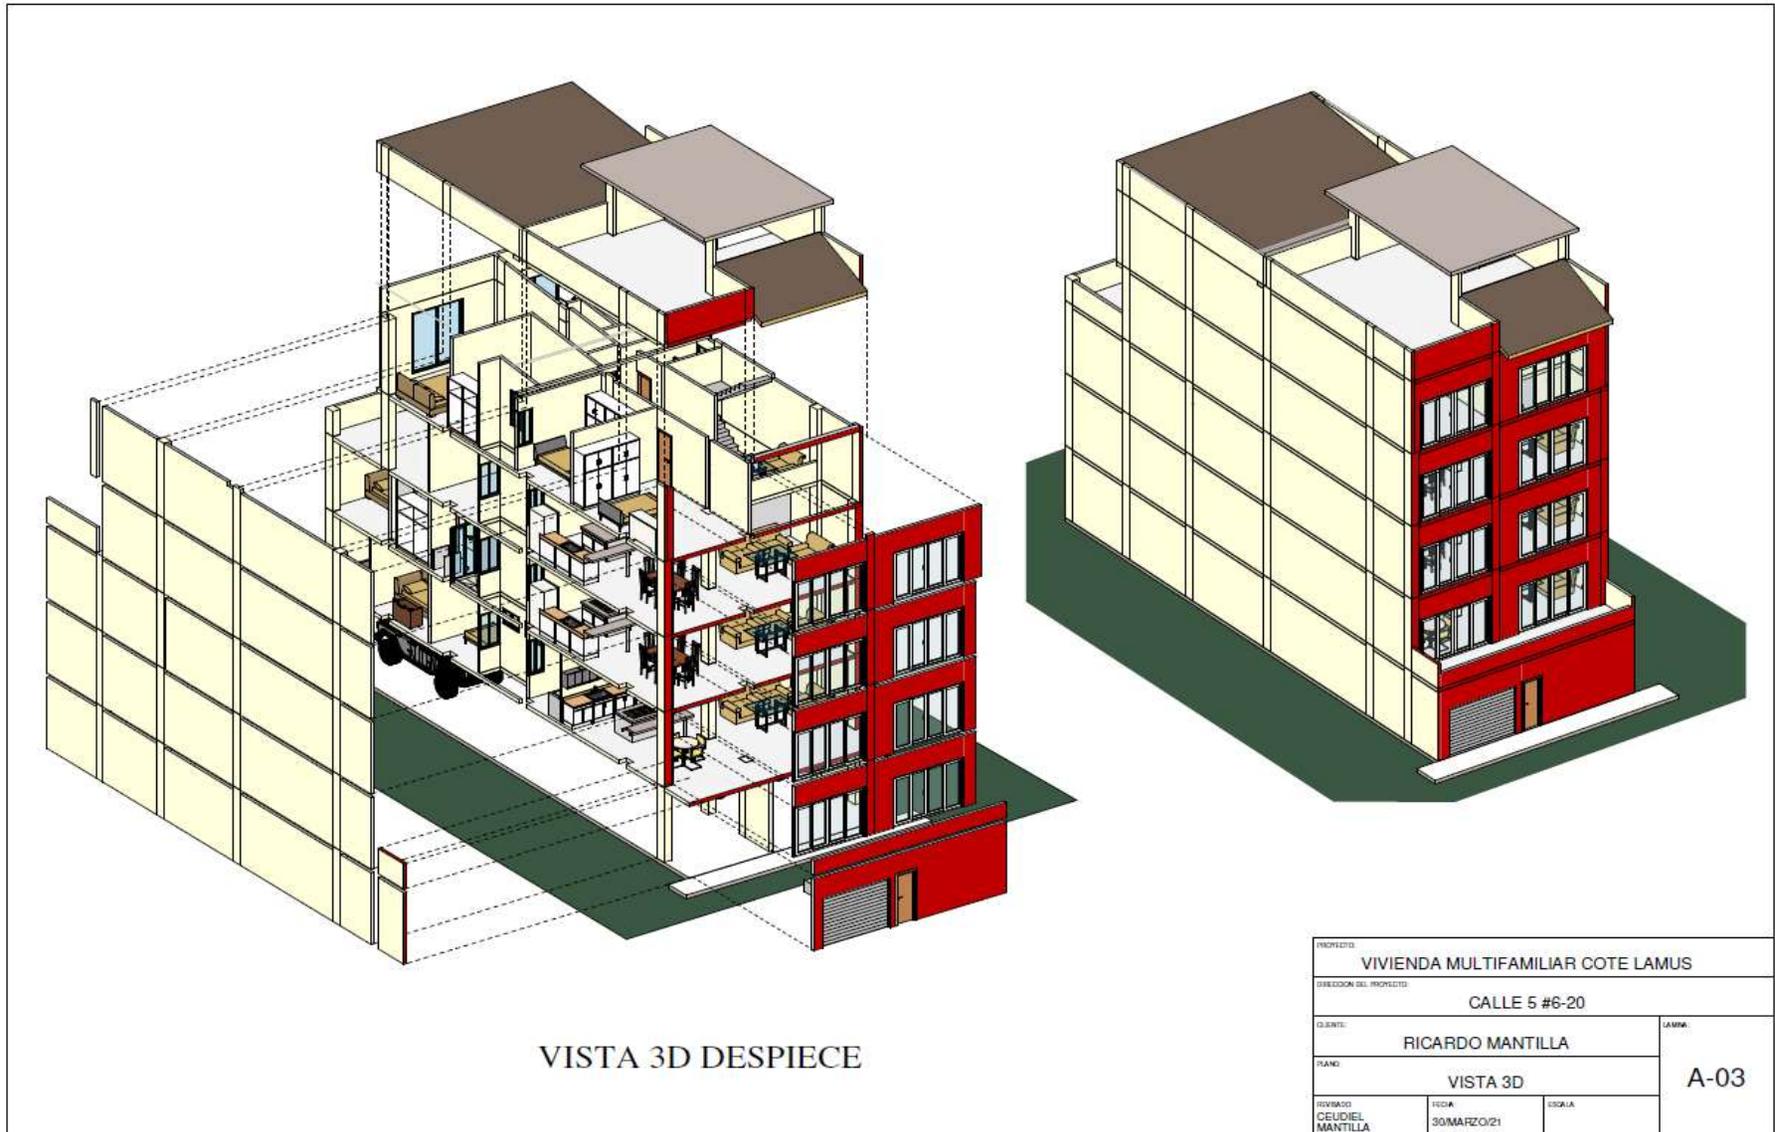
Ilustración 43 Despiece arquitectónico. Diseño: Revit 2021

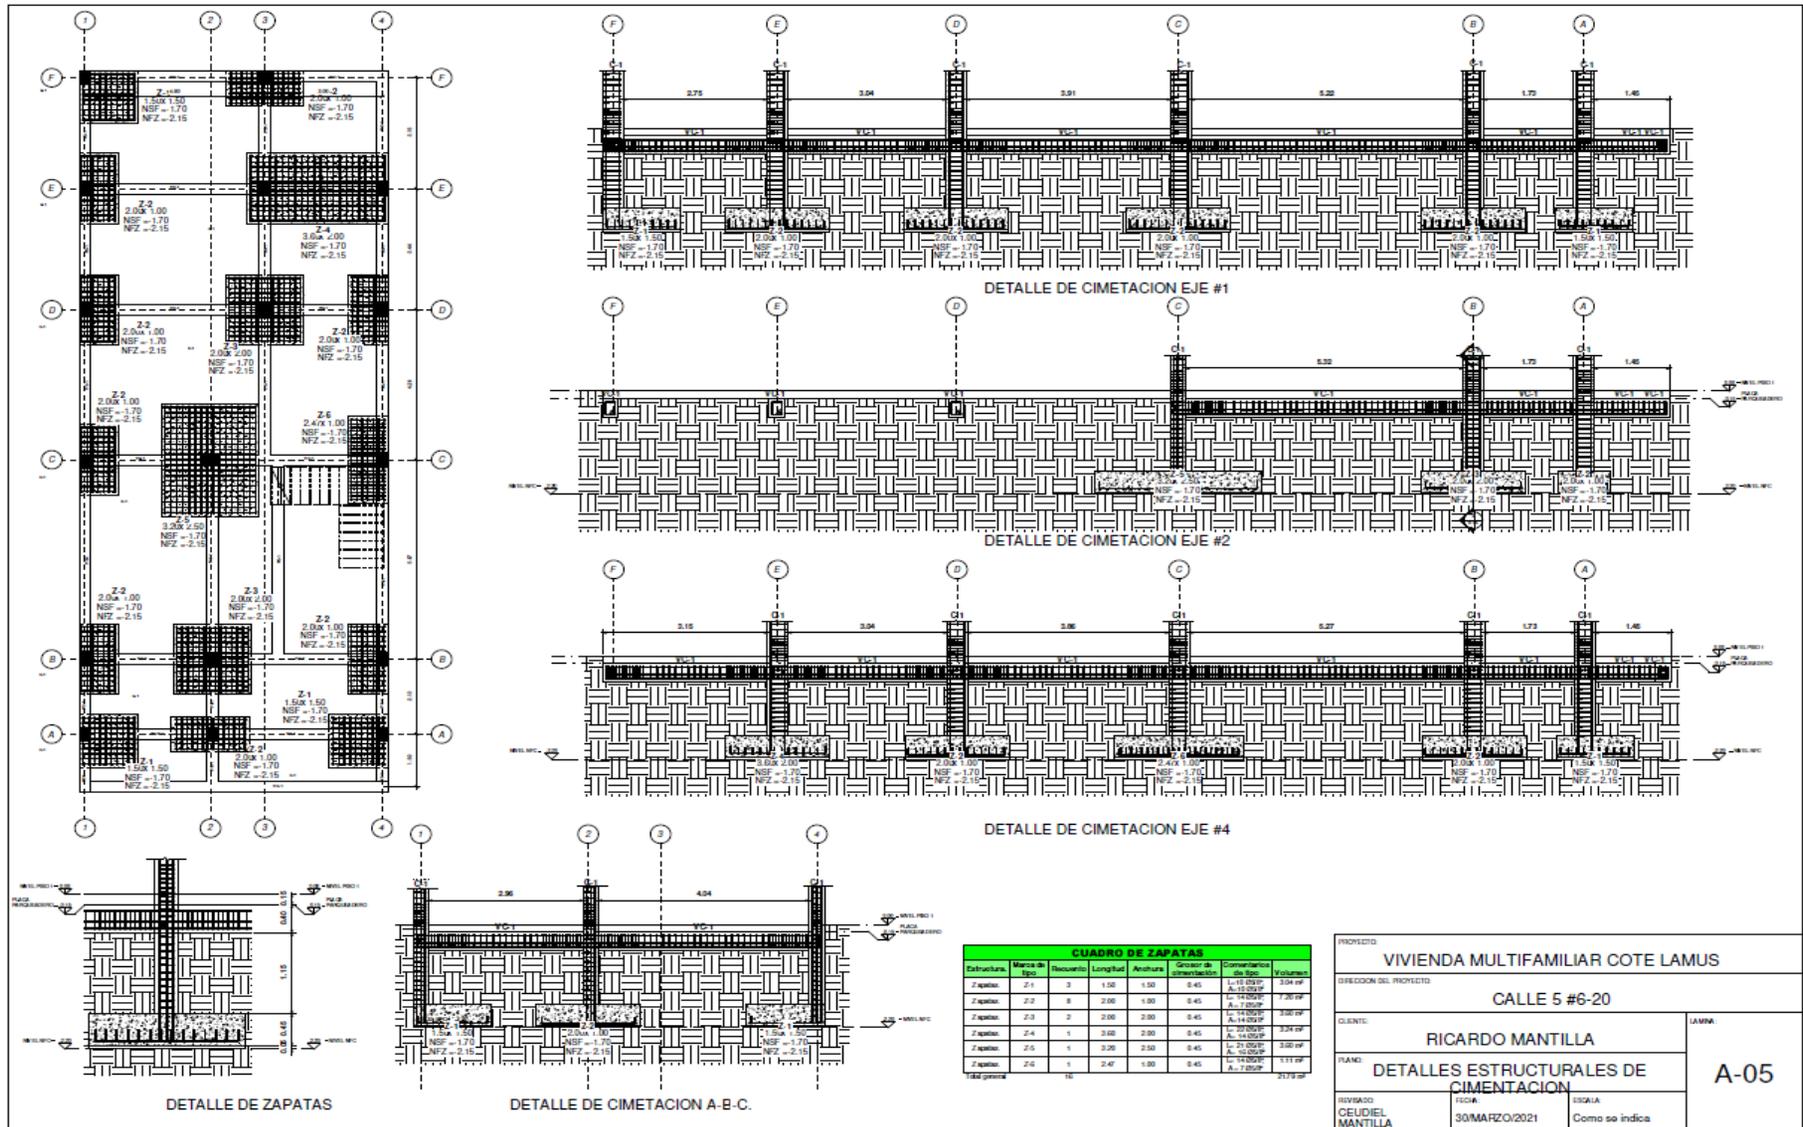
Ilustración 45 Detalle de cimentaciones. Diseño: Revit 2021
