PRÁCTICA EMPRESARIAL COMO AUXILIAR DE RESIDENTE DE OBRA, EN LA
CONSTRUCCIÓN DEL PROYECTO VIVIENDA MULTIFAMILIAR “COTE LAMUS” A
CARGO DE LA CONSTRUCTORA RICONSTRUCCIONES EN EL MUNICIPIO DE
PAMPLONA, DEPARTAMENTO DE NORTE DE SANTANDER.

Trabajo de Grado para Optar el título de Ingeniero Civil.

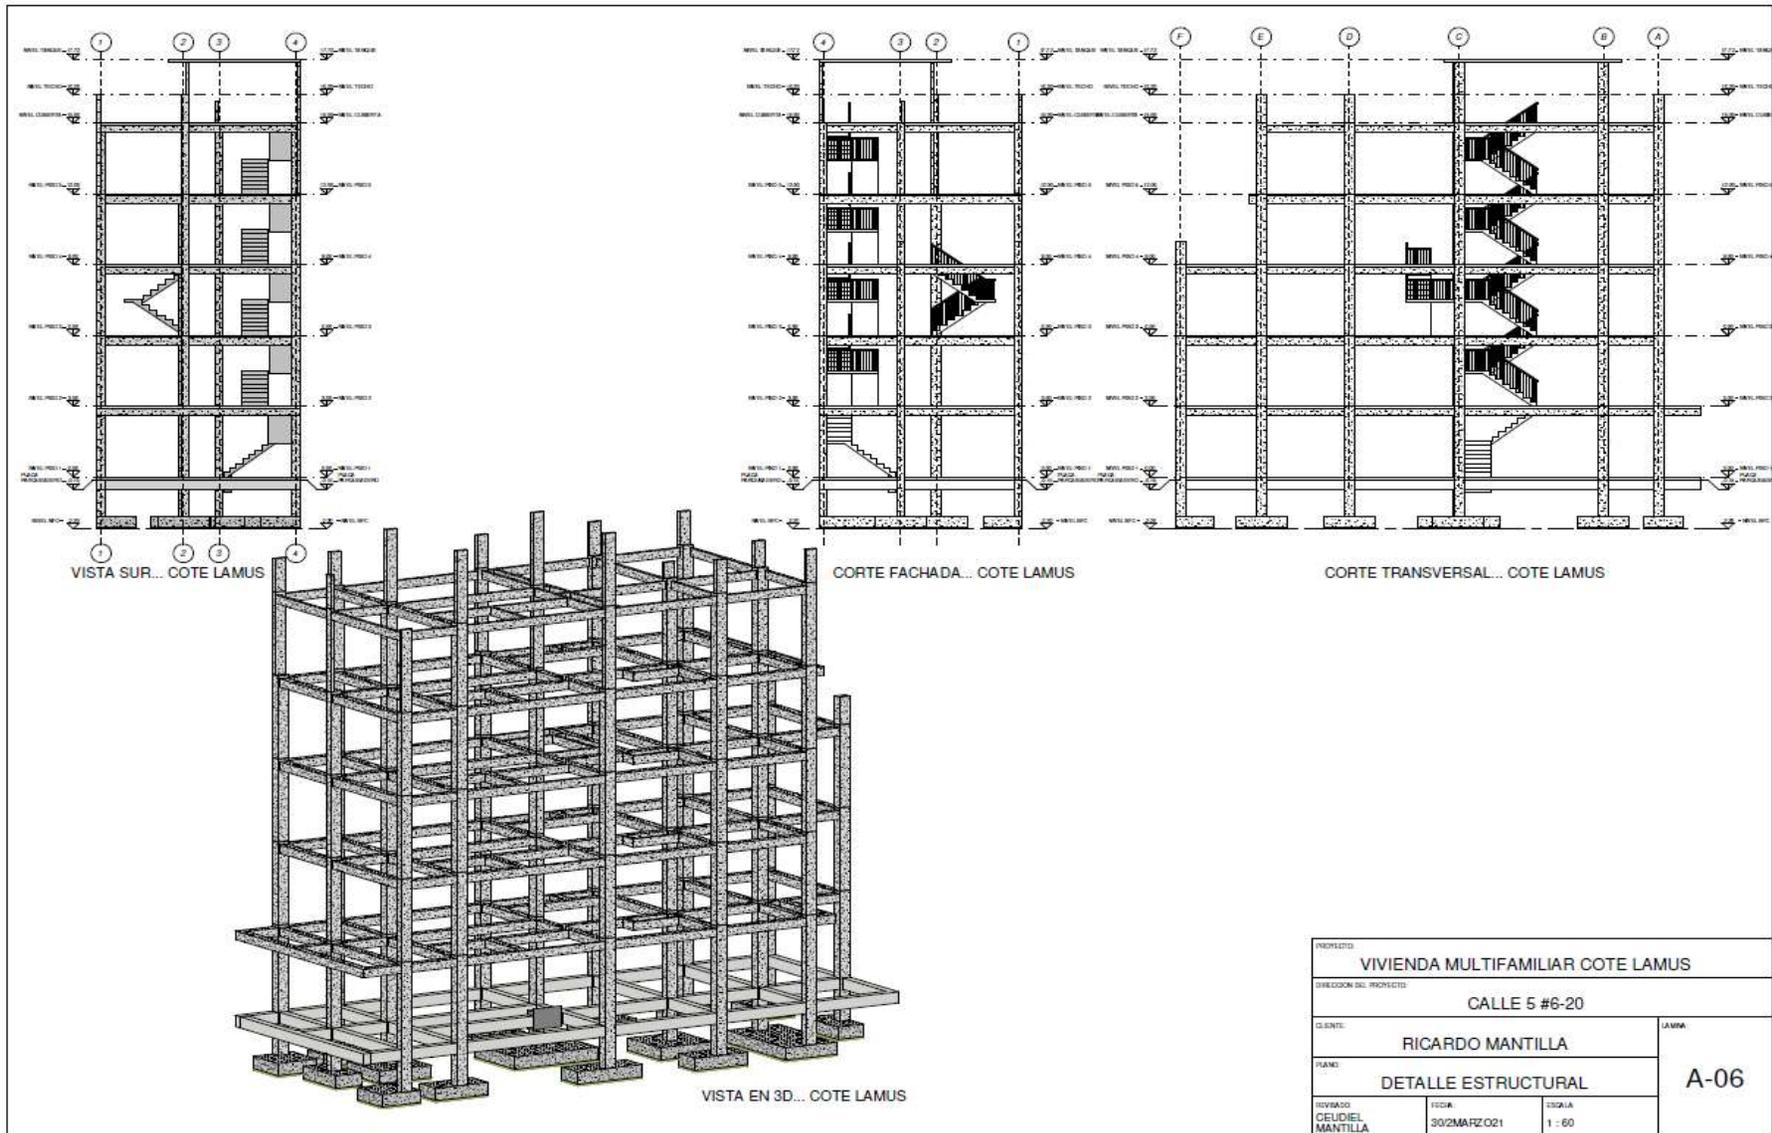
Ilustración 46 Detalle estructural Cote lamus. Diseño: Revit 2021

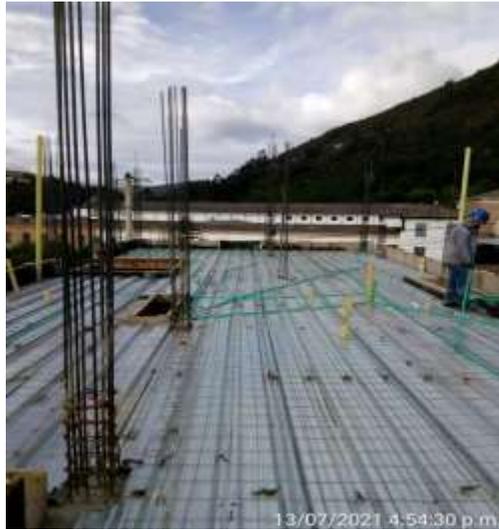
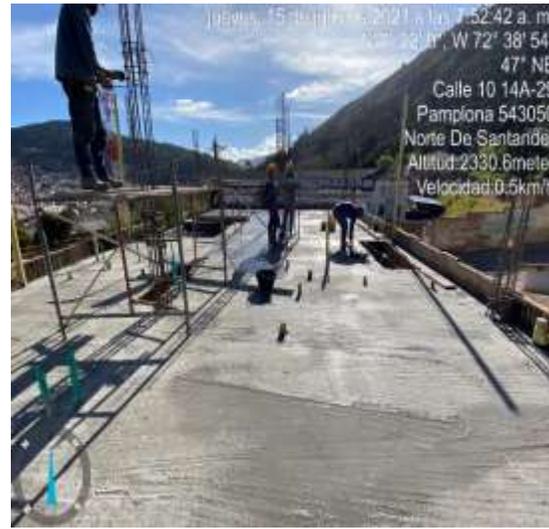
Nota: Se supervisa el armado de placas de entreso con lamina colaborante Metaldeck.

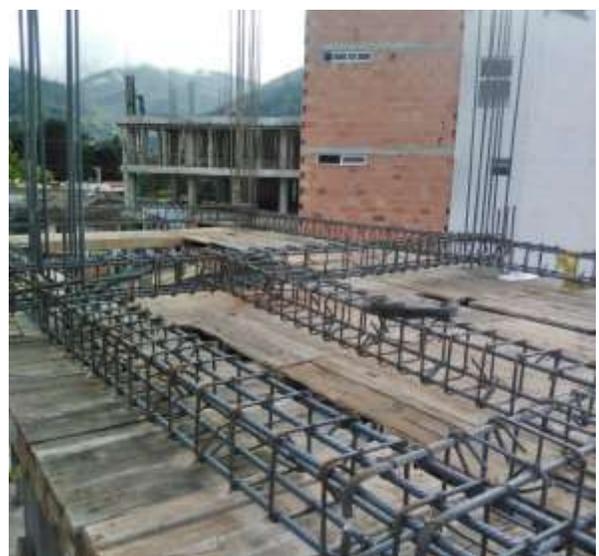
Nota: Verificación de espaciamiento de acero 3/8"
