PRÁCTICA EMPRESARIAL COMO AUXILIAR DE RESIDENTE DE OBRA, EN LA
CONSTRUCCIÓN DEL CONJUNTO RESIDENCIAL “EL NORTEÑO” A CARGO DE LA
CONSTRUCTORA RICONSTRUCCIONES EN EL MUNICIPIO DE PAMPLONA,
DEPARTAMENTO DE NORTE DE SANTANDER.

Trabajo de Grado para Optar el título de Ingeniero Civil

Universidad de Pamplona

Programa de Ingeniería Civil

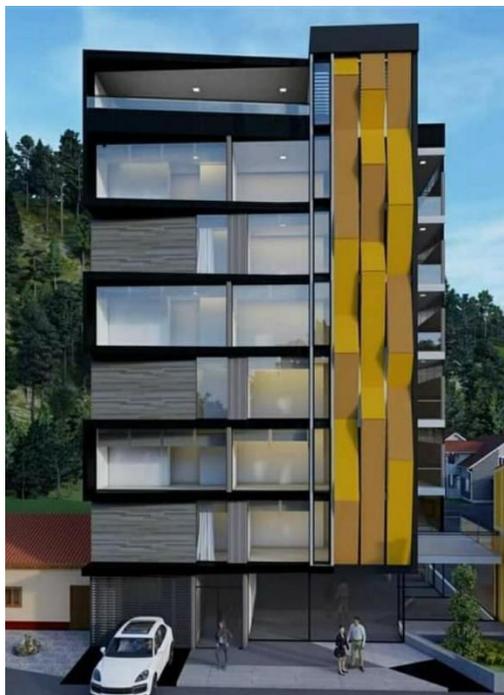
*Ilustración 3 Fachada principal, conjunto residencial El Norteño.
Fuente: Reconstrucciones S.A.S.*

El proyecto de construcción del conjunto residencial “EL NORTEÑO” en ejecución por la constructora “RICONSTRUCCIONES S.A.S” consta de una torre de 9 niveles, que presenta: acceso vehicular y peatonal, elevador, zonas verdes y áreas comunes. El primero de ellos cuenta con un local comercial y zona de parqueo, del segundo al octavo, con apartamentos residenciales (67 unidades); y el noveno, con una terraza BBQ, para un área total de construcción de 6956 m². Dicha obra se ubica en la Avenida Santander, El norteño N.º 12-960 del municipio de Pamplona, Norte de Santander.

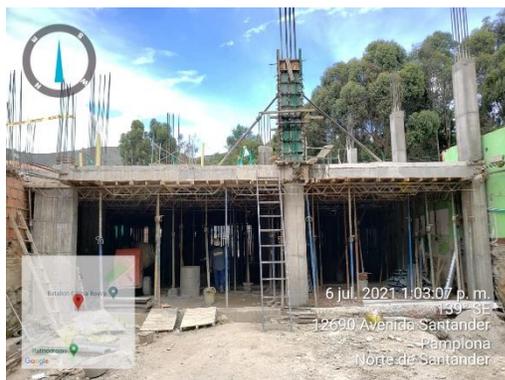
Ilustración 4 Reconocimiento de obra - nivel 2, Conjunto residencial "El Norteño"

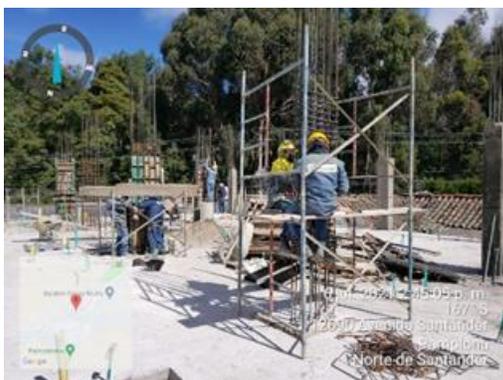
Ilustración 6 Reconocimiento de obra - amarre de flejes nivel 2, Conjunto residencial "El Norteño"

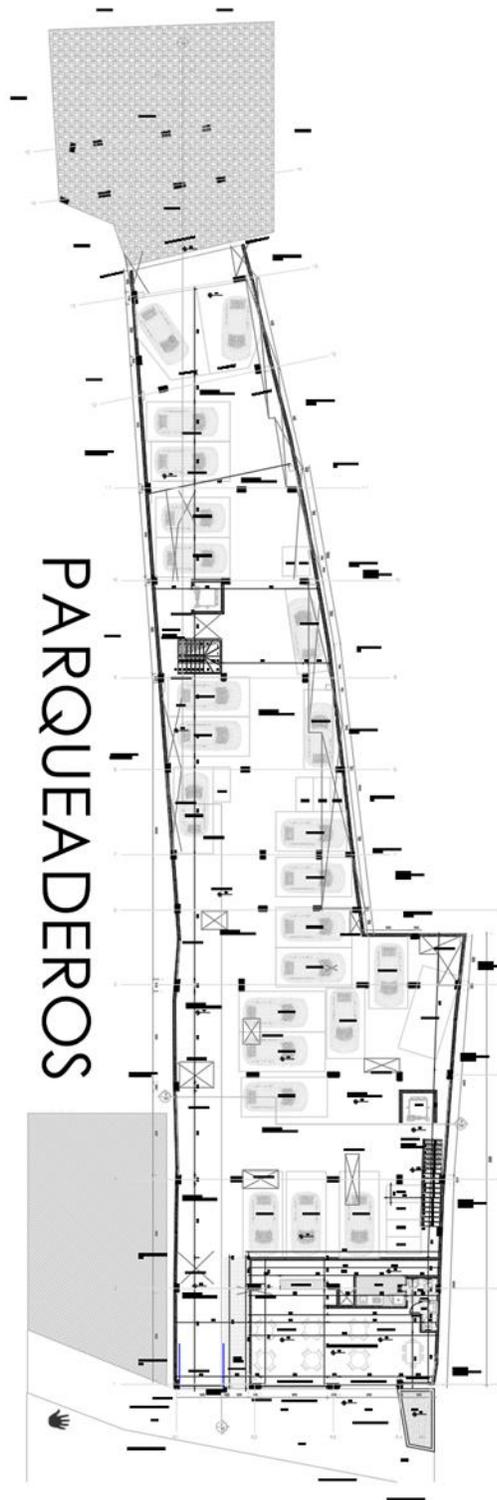
*Ilustración 8 Planta arquitectónica nivel 1. Fuente:
Riconstrucciones S.A.S*

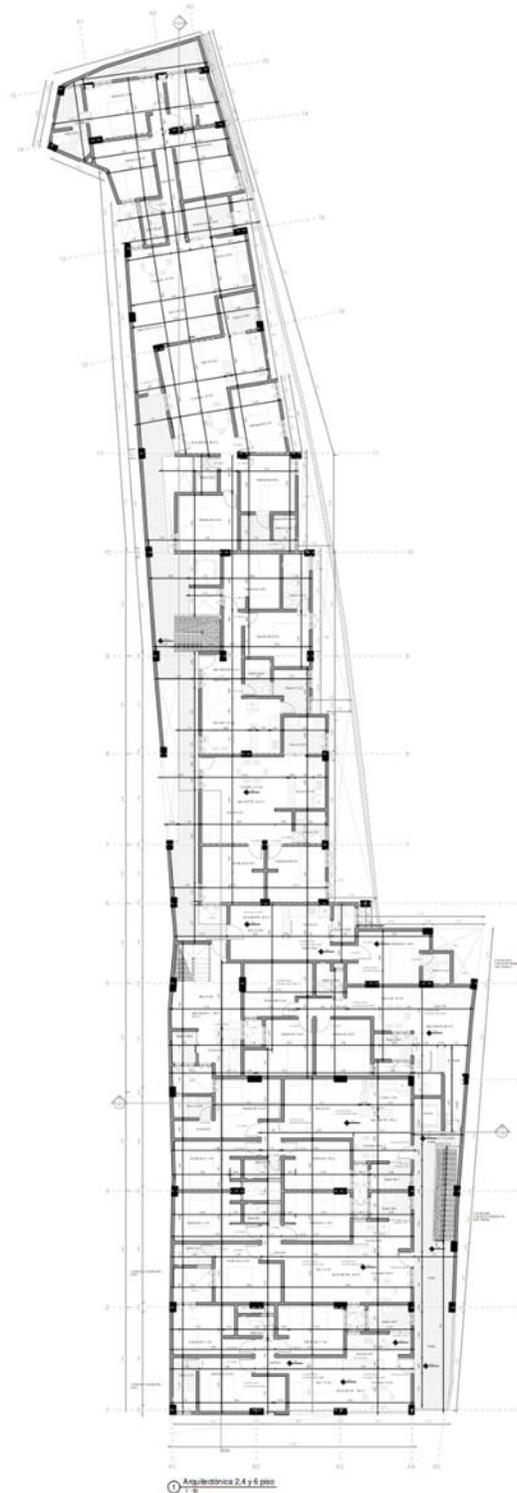
*Ilustración 9 Planta arquitectónica nivel 2, 4, 6.
Fuente: Reconstrucciones S.A.S*

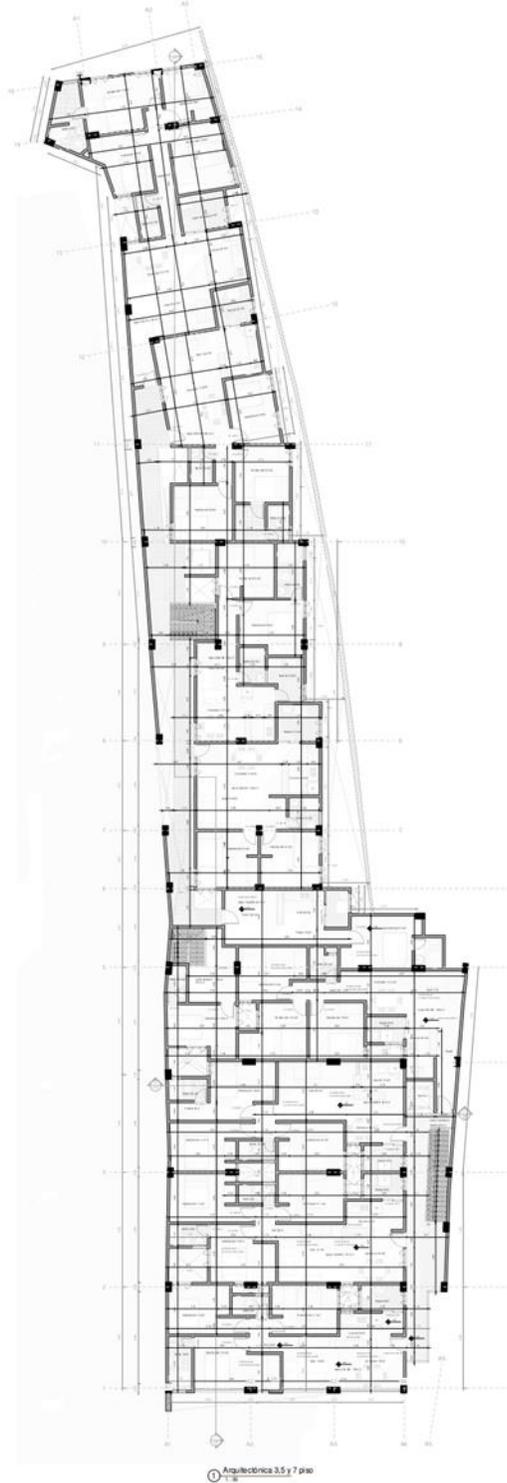
*Ilustración 10 Planta arquitectónica nivel 3, 5, 7.
Fuente: Reconstrucciones S.A.S*

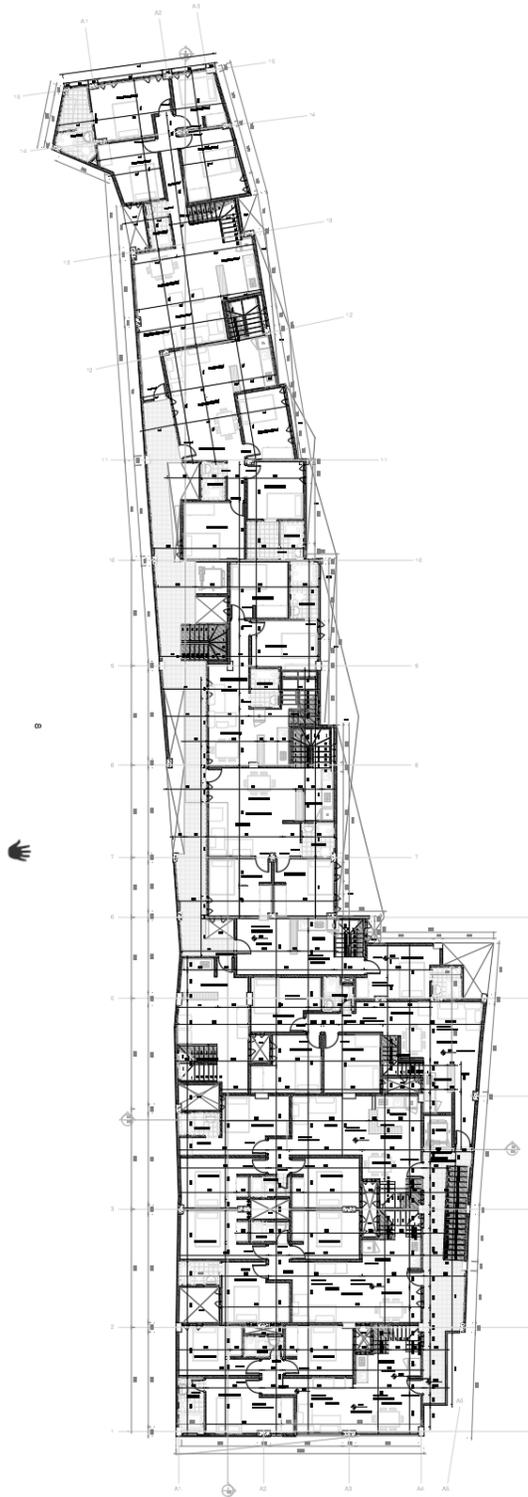
*Ilustración 11 Planta arquitectónica nivel 8.
Fuente: Reconstrucciones S.A.S*

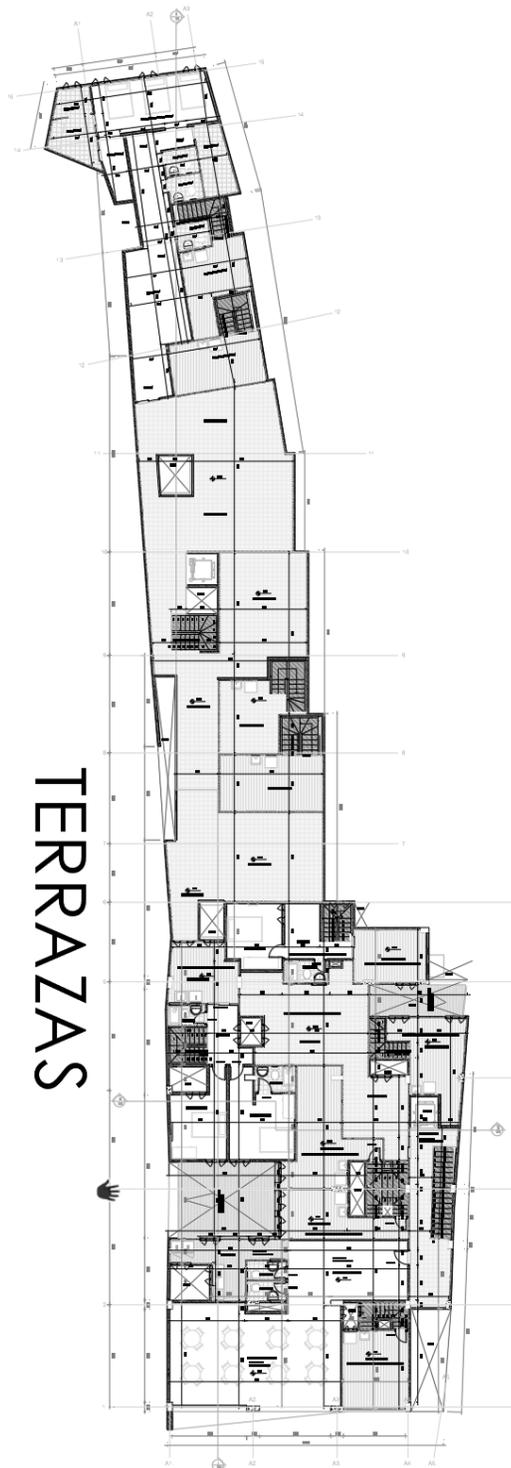
*Ilustración 12 Planta arquitectónica nivel 9.
Fuente: Reconstrucciones S.A.S*

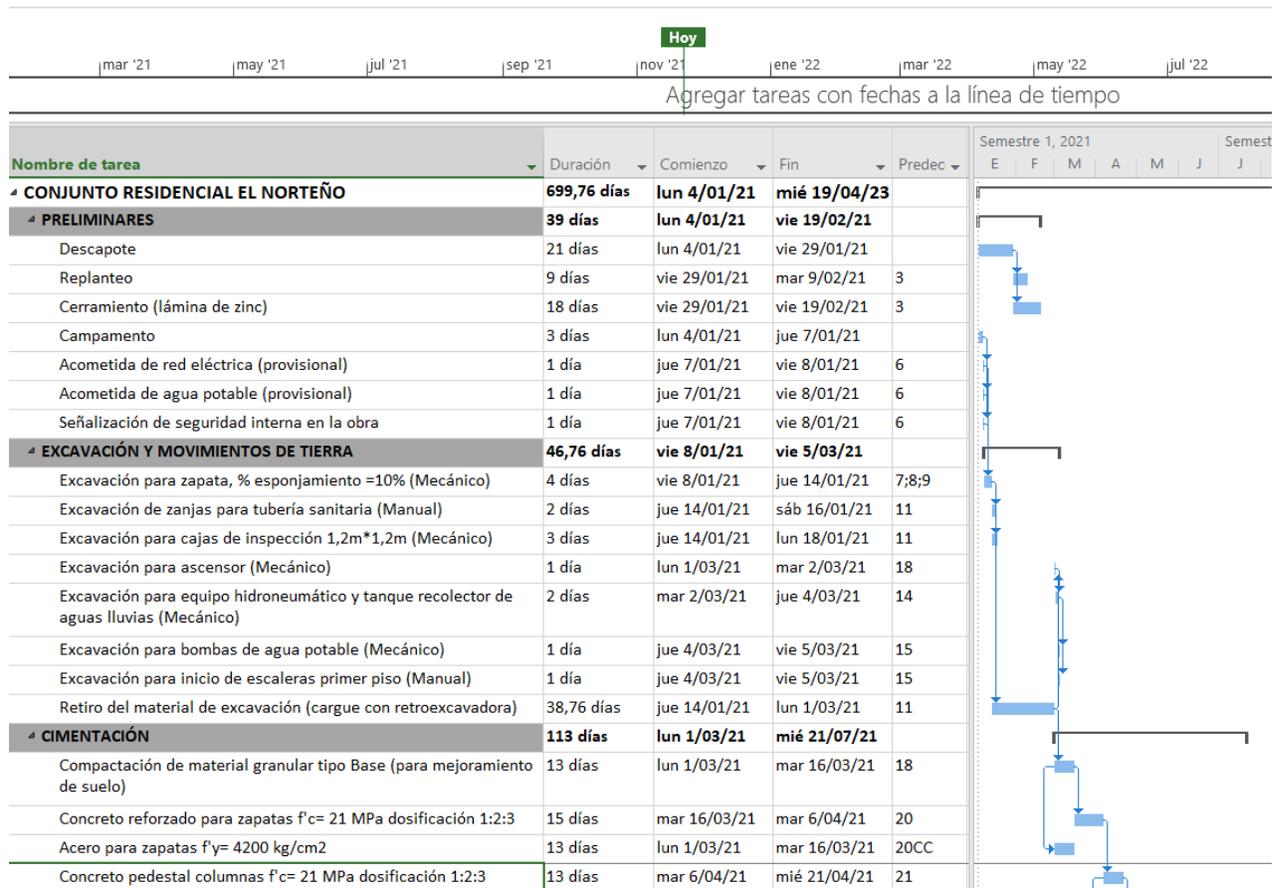
Ilustración 13 Cronograma de obra conjunto residencial el norteño

Una vez obtenido el listado de actividades y presupuesto general de obra, se procede a realizar el cronograma de actividades, haciendo uso del software de Microsoft PROJECT.

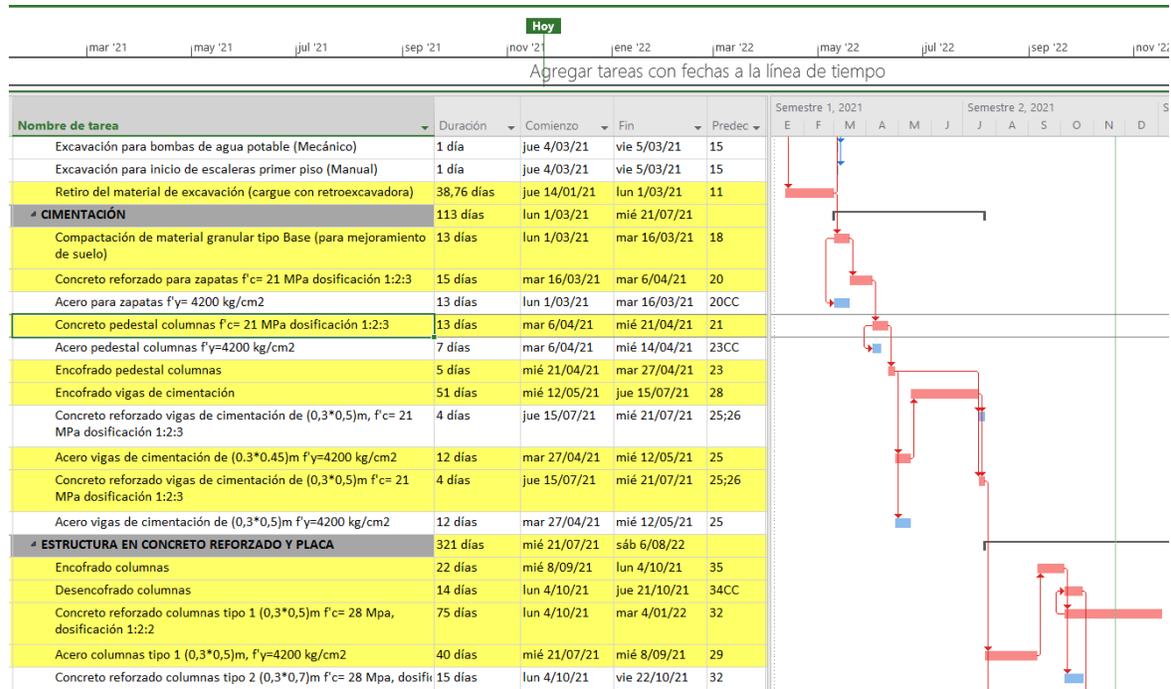
Ilustración 14 Ruta crítica del cronograma de obra del conjunto residencial "El norteño"

La ruta crítica es una técnica de gestión de proyectos que consiste en establecer las actividades más relevantes y necesarias, permitiendo gestionar las tareas independientes y establecer plazo realista para llevar a cabo la ejecución del proyecto,

A continuación, se presente la ruta crítica desarrolla para el conjunto residencial “El Norteño”

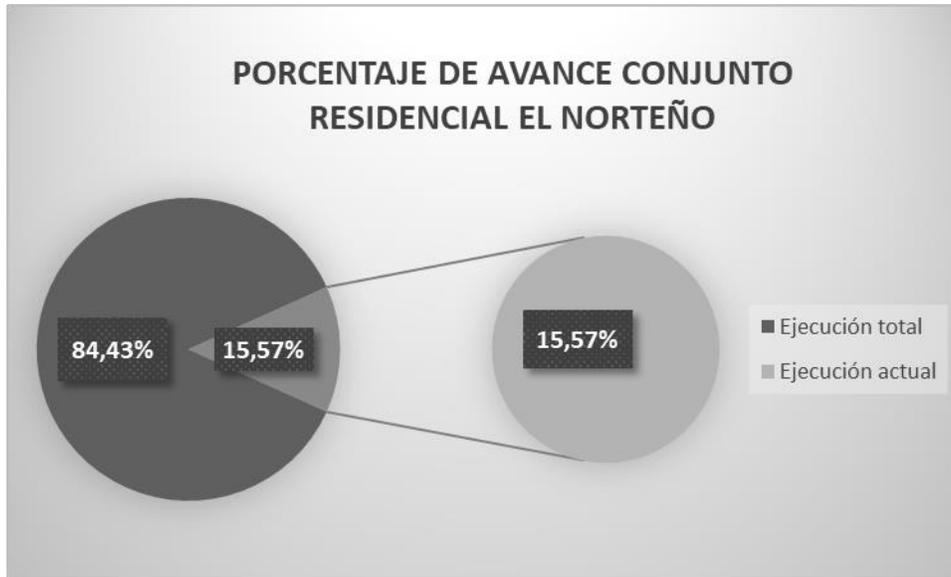
Ilustración 15 Porcentaje de avance de obra al finalizar las prácticas empresariales

Durante el desarrollo de las prácticas empresariales en el conjunto residencial “El Norteño”, se evidencia que obtuvo un porcentaje de avance del 15,57%, faltando un porcentaje del 84,43% para llevar a cabo su culminación.

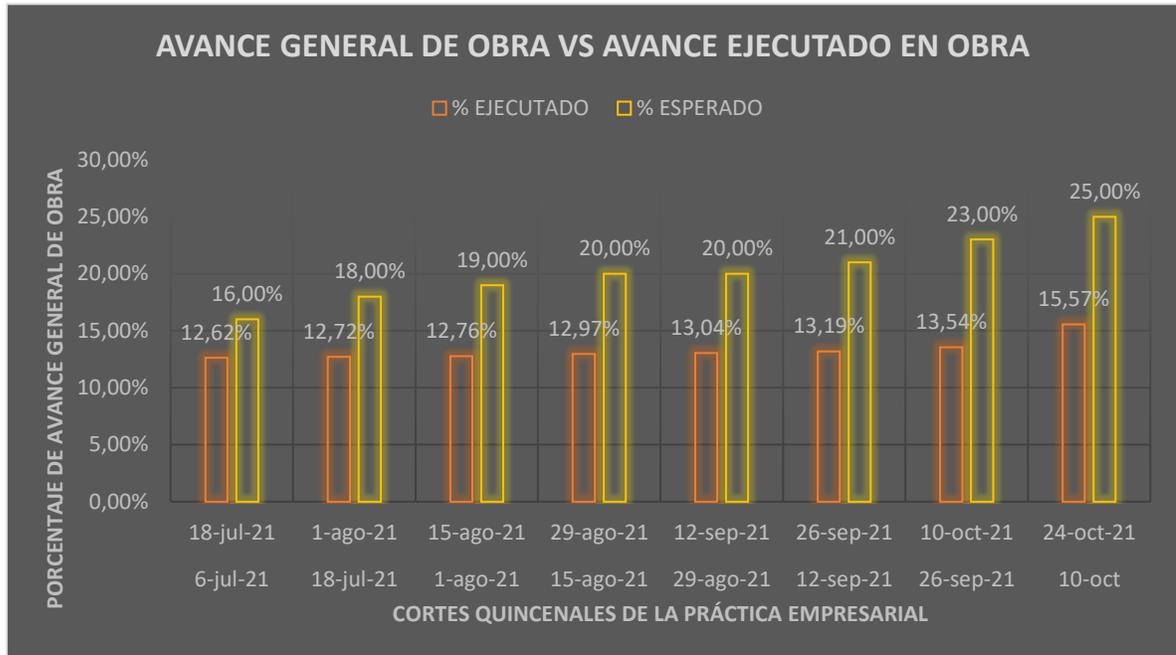
Ilustración 16 Avance general de obra vs avance ejecutado en obra para el conjunto residencial el norteño

- En el primer corte quincenal comprendido entre los días 6 de julio y 18 de julio, se tenía previsto un avance del 16,00% y se ejecuto un avance del 12,62%. Dejando así un retraso en obra de aproximadamente 24 días.
 - Actividades ejecutadas:
 - Armado de columnas, incluye; amarre de estribos, encofrado, fundida y desencofrado. Segundo nivel.
 - Armado de vigas, incluye: amarre de estribos. Segundo nivel.

A continuación, se presenta una gráfica en la cuál se indica los porcentajes de avance para cada corte quincenal ejecutado en el proyecto vs porcentaje de avance de obra.

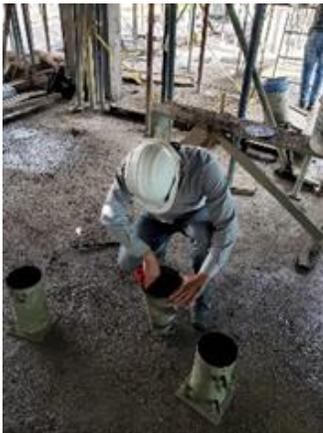
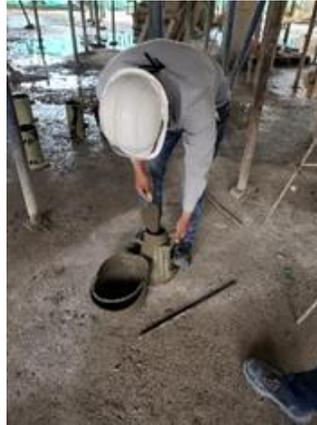
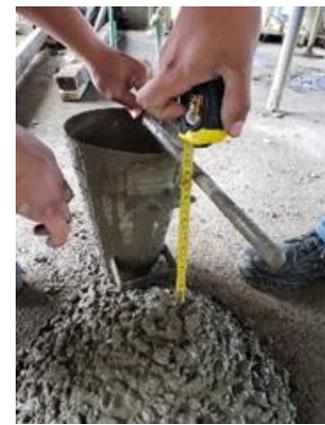
Ilustración 19 Referencia fotográfica dosificación 1:2:3, ensayo del cono de Abraham.

Ilustración 20 Referencia fotográfica dosificación 1:2:3, ensayo del cono de Abraham.

Ilustración 21 Referencia fotográfica dosificación 1:2:3, ensayo del cono de Abraham.

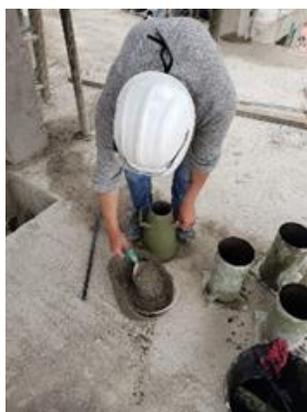
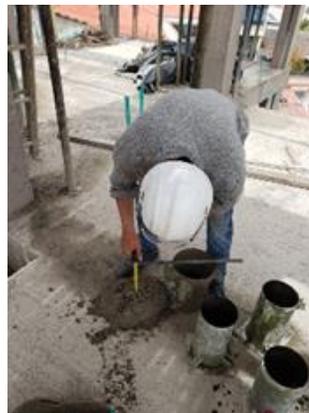
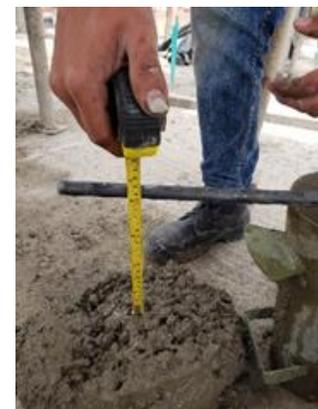
Ilustración 22 Referencia fotográfica dosificación 1:2:2, ensayo del cono de Abraham.

Ilustración 23 Referencia fotográfica dosificación 1:2:2, ensayo del cono de Abraham.

Ilustración 24 Referencia fotográfica dosificación 1:2:2, ensayo del cono de Abraham.

Según los resultados obtenidos, se observa que la dosificación 1:2:2 presenta un asentamiento promedio de aproximadamente 20 cm, por lo que, para Guzmán, (2011), se considera una mezcla de consistencia líquida. Lo que significa que es una mezcla pasada de agua y que debería estar en un rango según Guzmán (2011), entre 5-10 cm para el tipo de estructura de concreto para vigas y columnas.

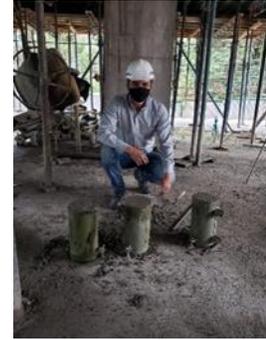
Ilustración 27 Registro fotográfico del ensayo resistencia a la compresión del concreto, dosificación 1:2:3

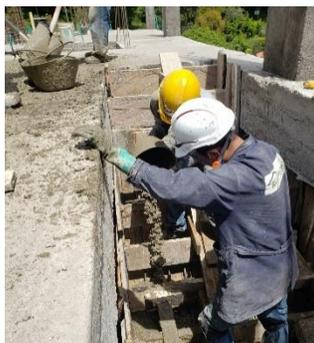
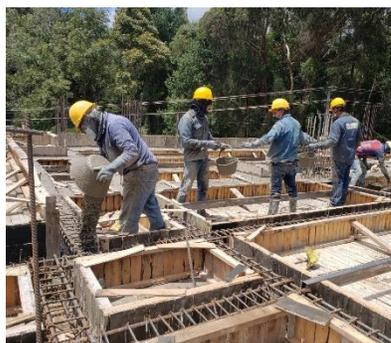
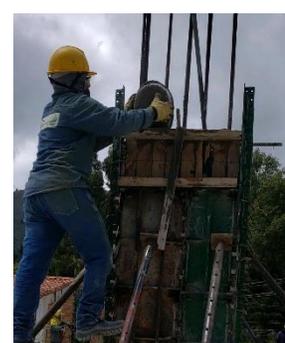
Ilustración 33 Registro fotográfico, vaciado del concreto

Ilustración 34 Registro fotográfico, vaciado del concreto

Ilustración 35 Registro fotográfico, vaciado del concreto

En la constructora RICONSTRUCCIONES S.A.S para el proyecto del conjunto residencial “El Norteño” se emplea para el vaciado técnico mencionado anteriormente, el vibrado mecánico a través del vibro compactador Gvc 22 Ex Bosch y el vibrado mecánico con el martillo de goma, dando suaves golpes a la formaleta por un tiempo no superior a 10 segundo por cada punto, cabe aclarar que se debe tener sumamente cuidado para no sobrepasar la cantidad de golpes, ya que esto produce segregación en la mezcla.

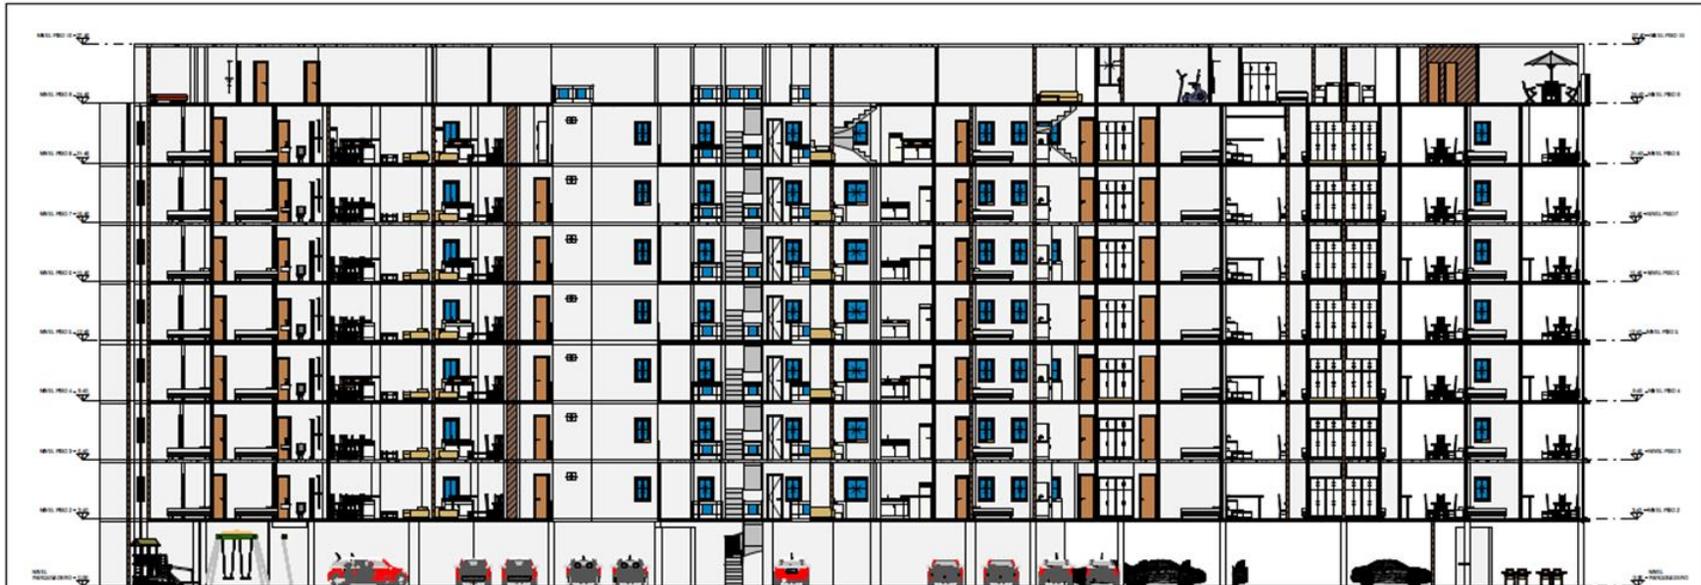
VISTA CORTE A-A

Ilustración 46 Corte y distribución conjunto residencial el norteño, plano A101. Diseño de: REVIT 2021

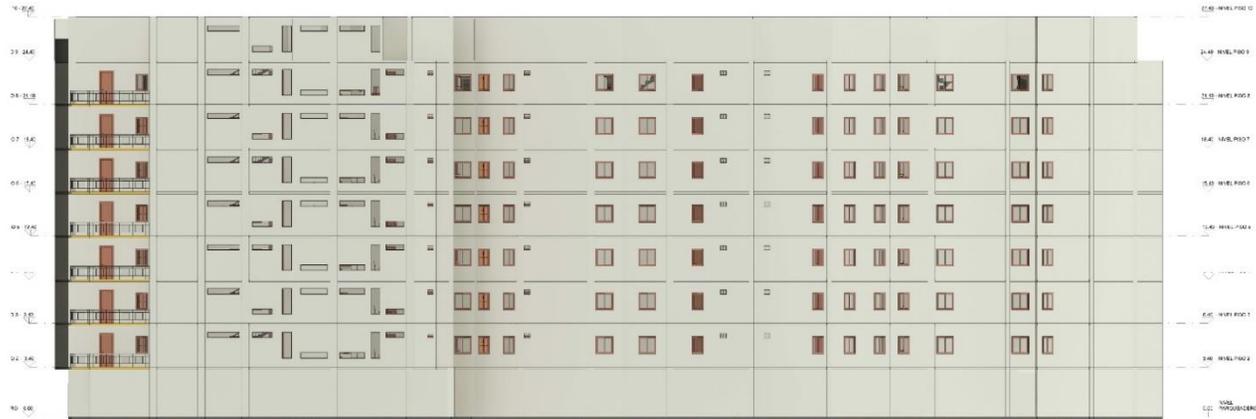
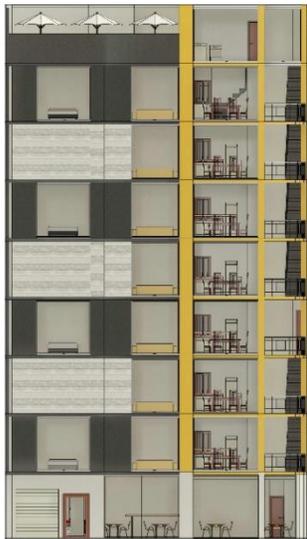
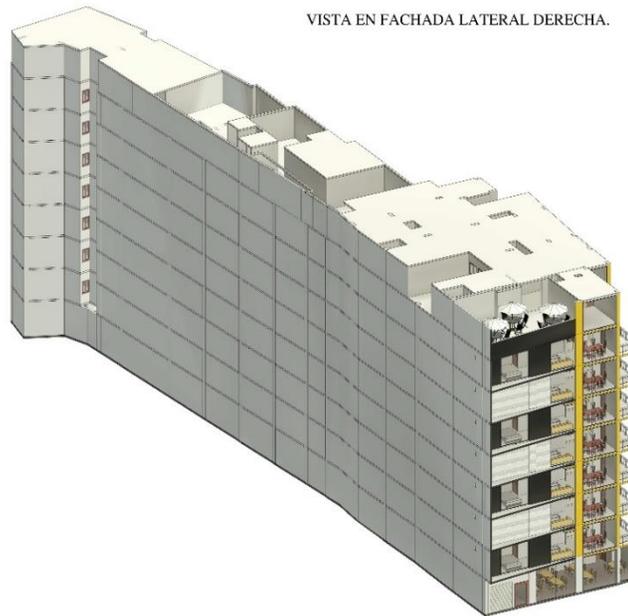
VISTA EN FACHADA LATERAL DERECHA.

VISTA FACHADA FRONTAL

BOCETO 3D EL NORTEÑO

Ilustración 47 Fachada frontal y lateral conjunto residencial el norteño, plano A102. Diseño de: REVIT 2021

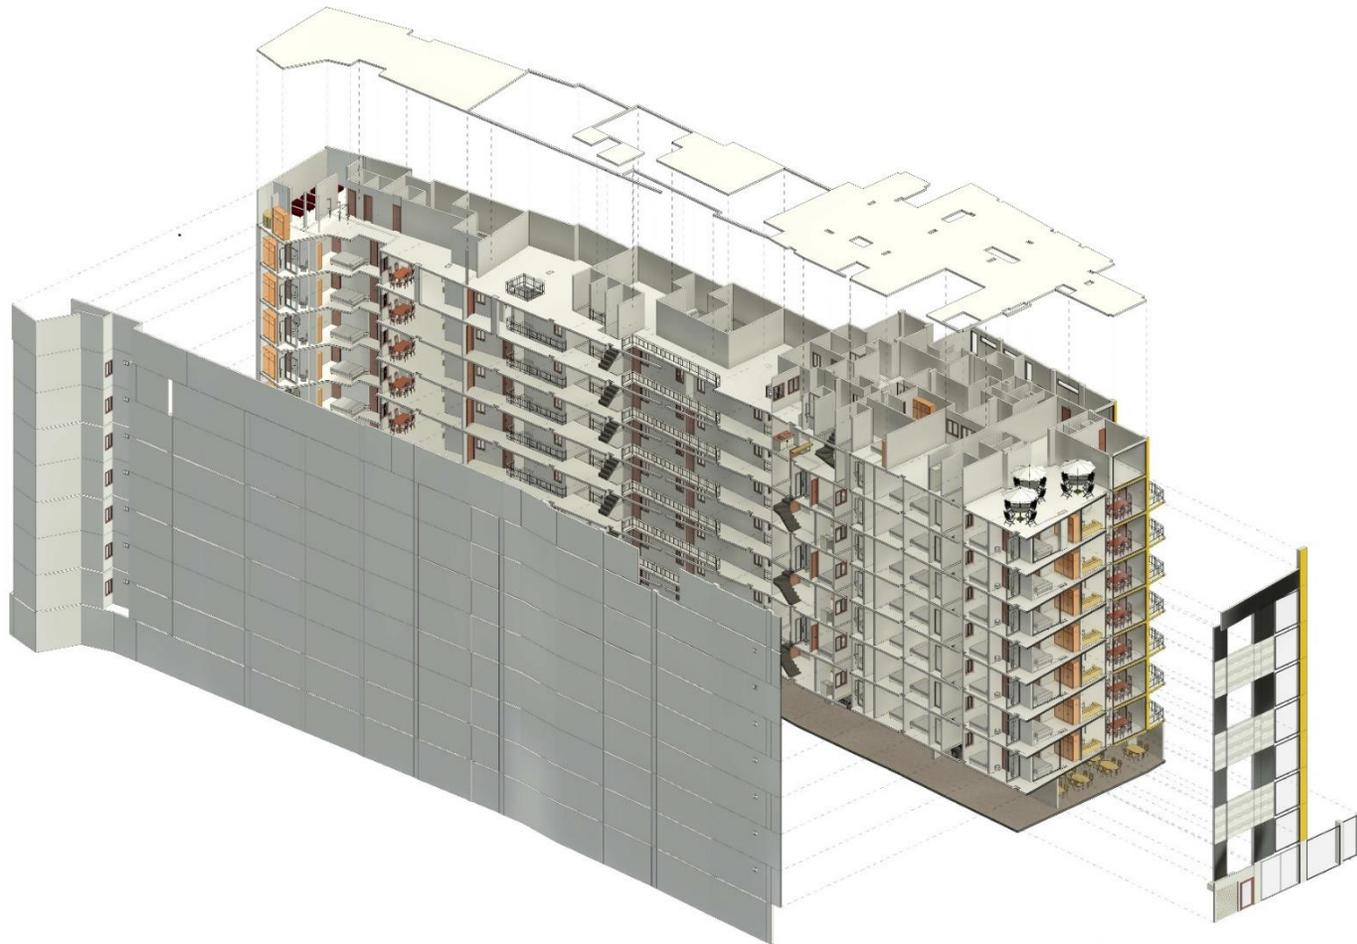
Ilustración 48 Despiece vista 3D conjunto residencial el norteño, plano A103. Diseño de: REVIT 2021

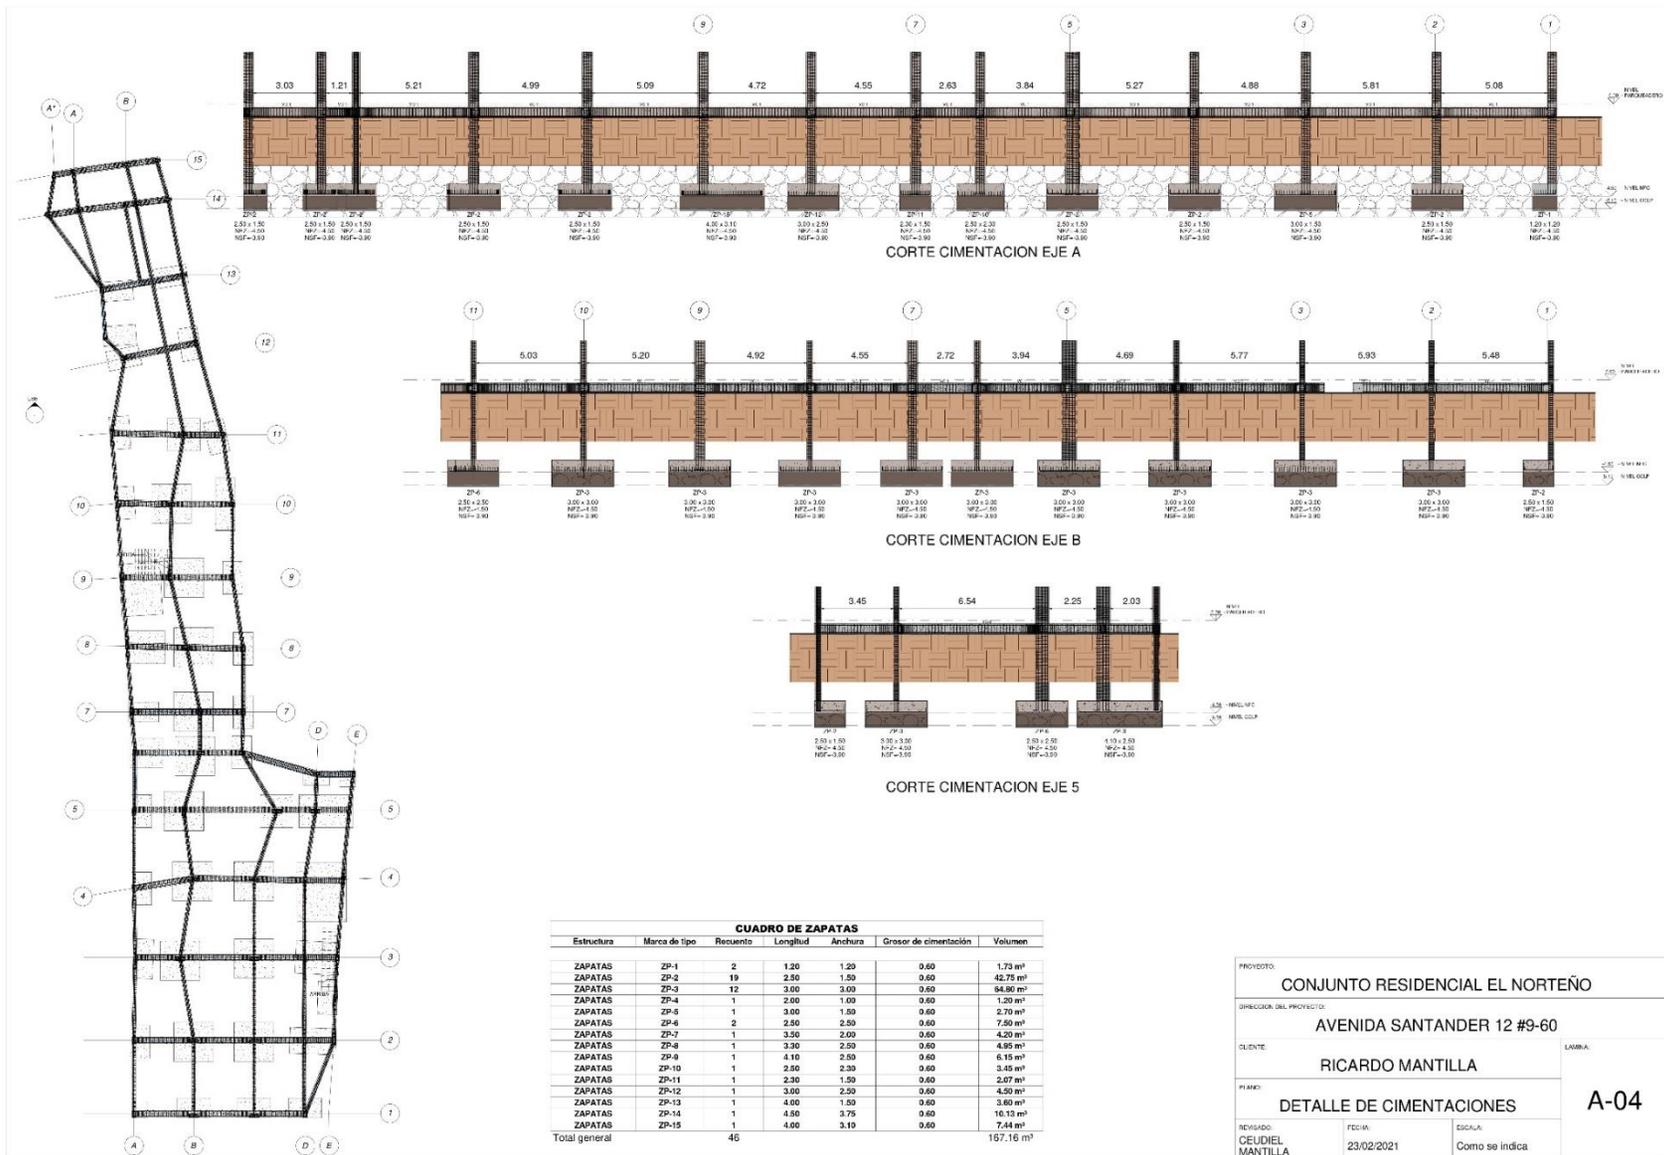
Ilustración 49 Detalle de cimentaciones conjunto residencial el norteño, plano A104. Diseño de: REVIT 2021

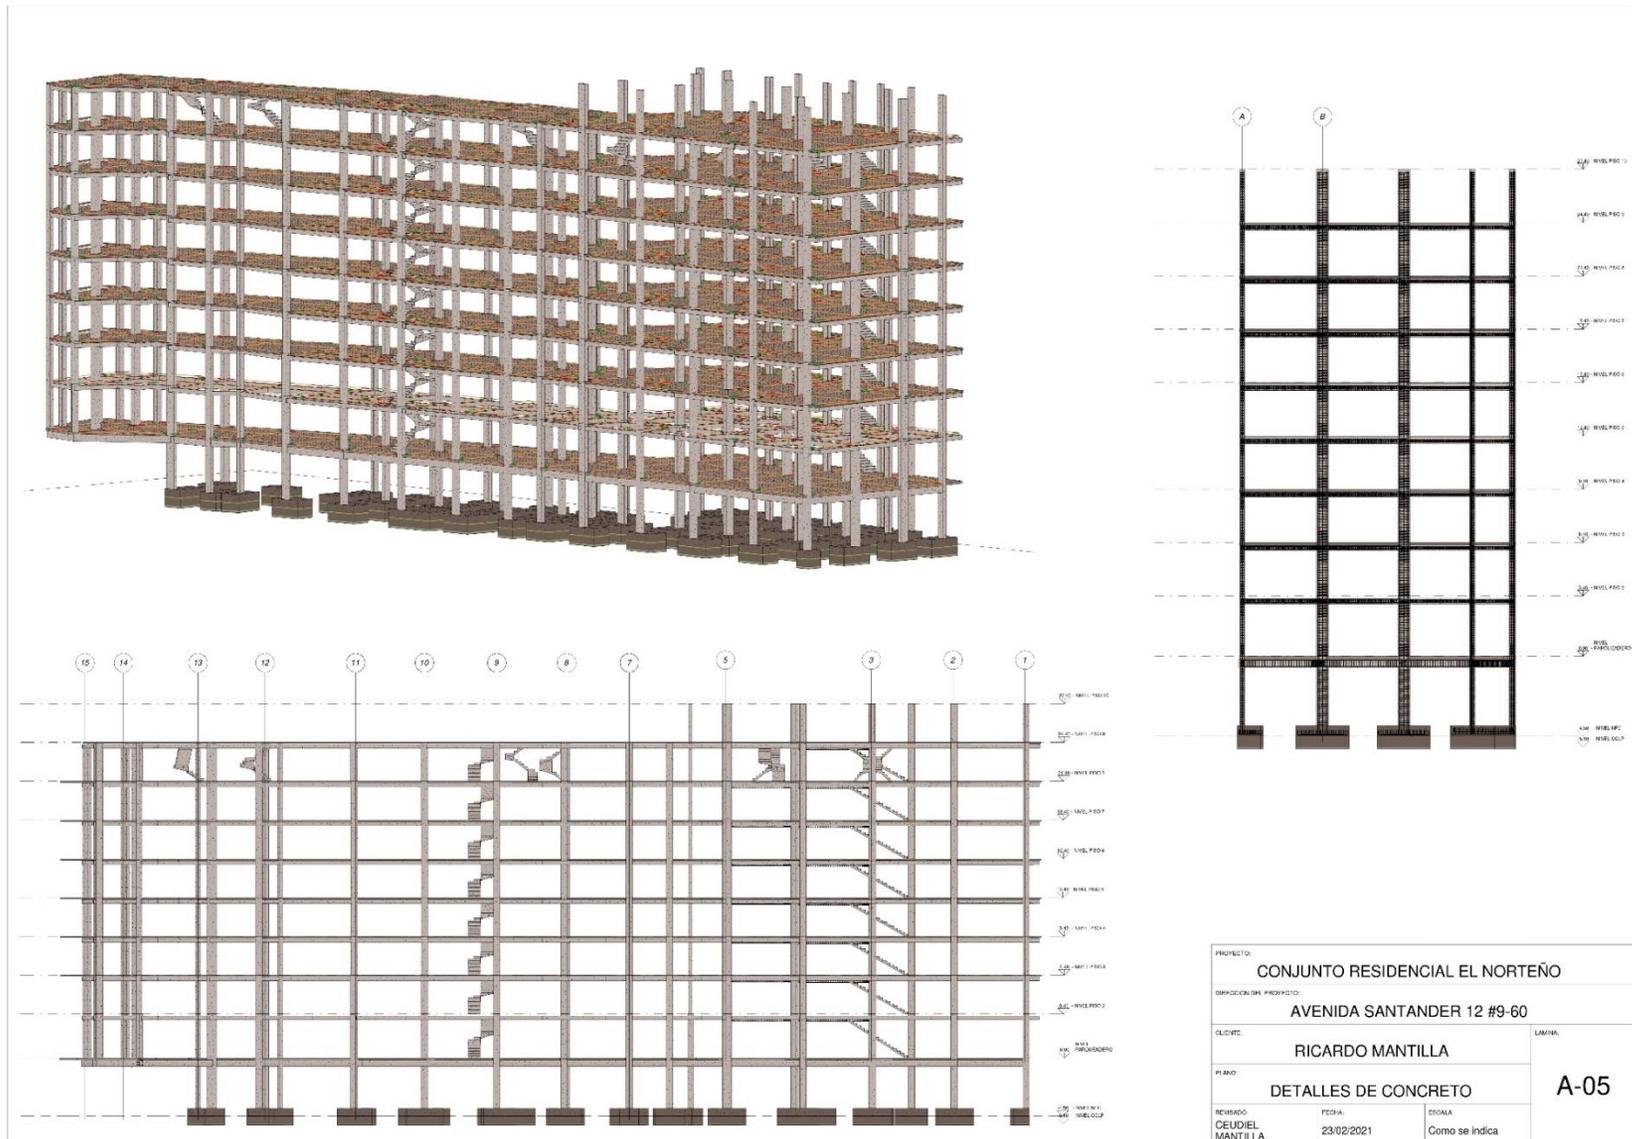
Ilustración 50 Detalles de concreto conjunto residencial el norteño, plano A105. Diseño de: REVIT 2021

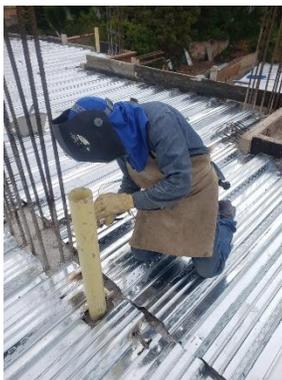
Instalación de láminas de metaldeck

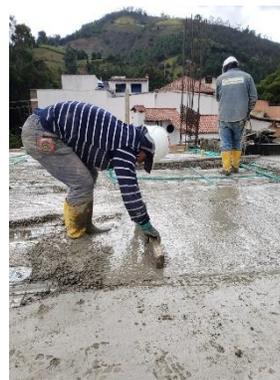
Fundida de placa colaborante

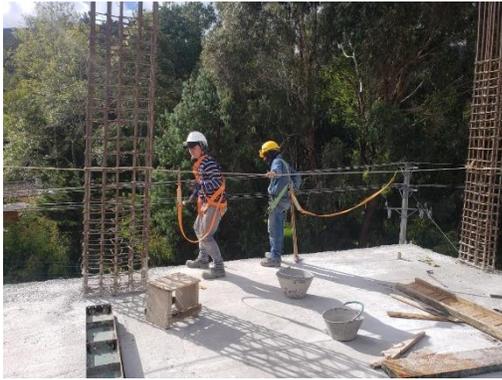
Amarre de estribos para columnas

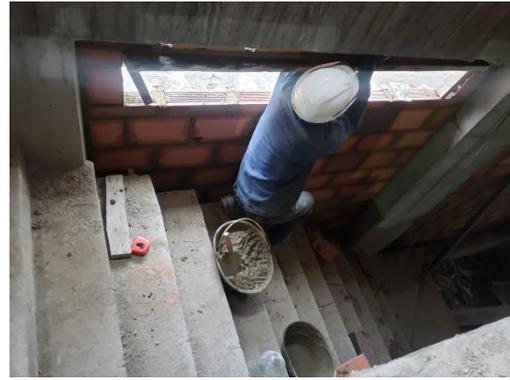
Pego de muro en bloque H10

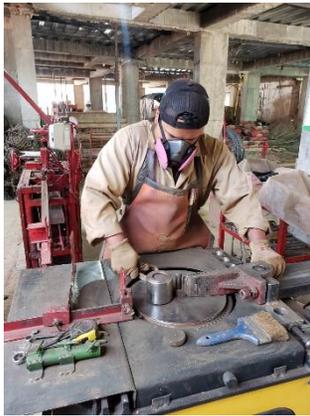
Elaboración de flejes

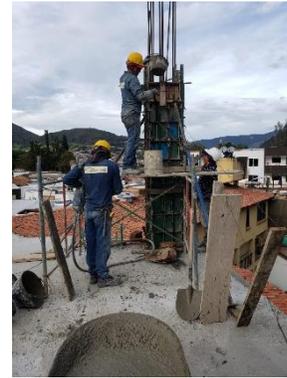
Fundida de columnas
