**PRACTICA EMPRESARIAL COMO AUXILIAR RESIDENTE DE OBRA PARA LA  
SUPERVISION Y SEGUIMIENTO DE LA CONSTRUCCION DEL NUEVO  
HOSPITAL DEL MUNICIPIO DE TOLEDO, NORTE DE SANTANDER**

**UNIVERSIDAD DE PAMPLONA  
FACULTAD DE INGENIERIAS Y ARQUITECTURA  
DEPARTAMENTO DE INGENIERIA CIVIL, AMBIENTAL Y QUIMICA  
PROGRAMA DE INGENIERIA CIVIL  
PAMPLONA  
2021**

Proyecto de práctica empresarial, en el cual como estudiante de la universidad de Pamplona se ha puesto al servicio de la comunidad los conocimientos adquiridos para el apoyo a la oficina de planeación en el control, supervisión y seguimiento técnico durante la ejecución del proyecto de infraestructura “Nuevo Hospital de Toledo”, el cual se encuentra ubicado en el casco urbano del municipio de Toledo Norte de Santander.

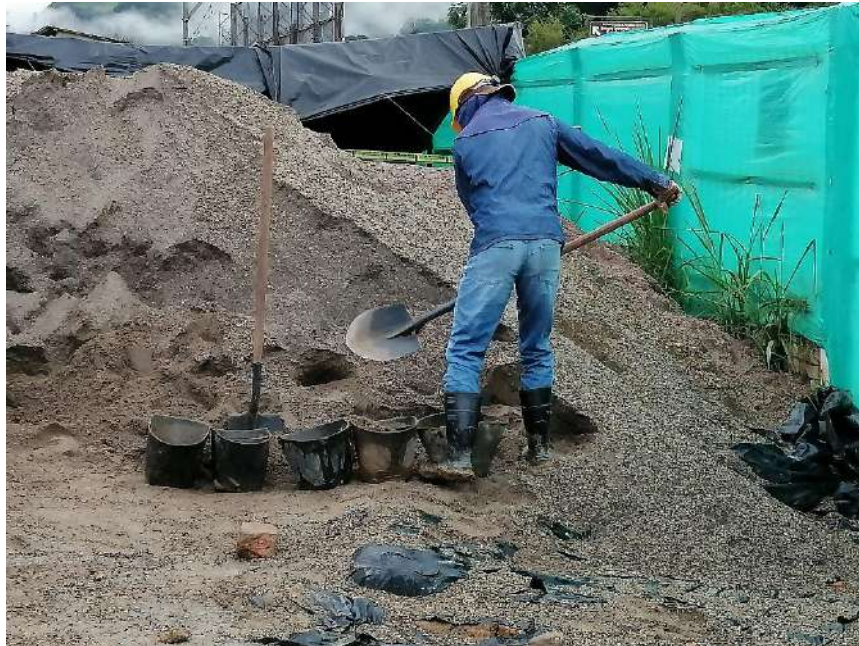
### **Ilustración 29**

*Arena de la misma cantera, de buena calidad*

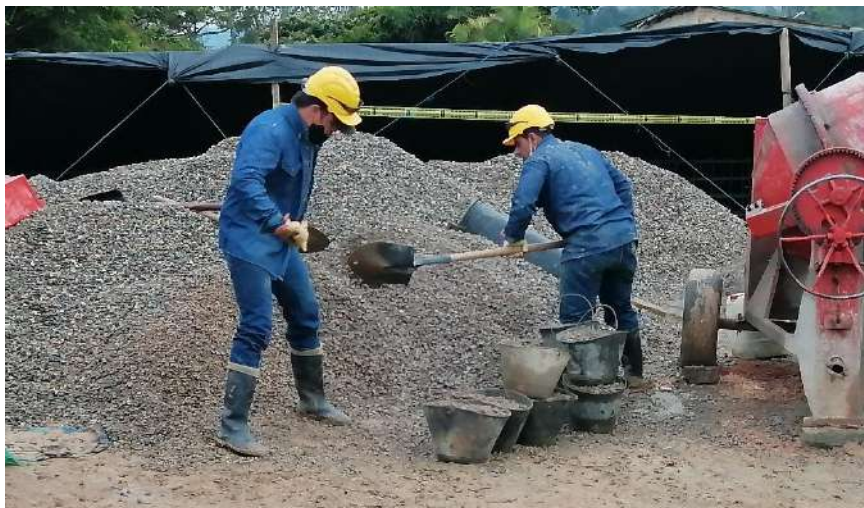
### Ilustración 30

*Triturado sin mucha presencia de partículas deleznales*

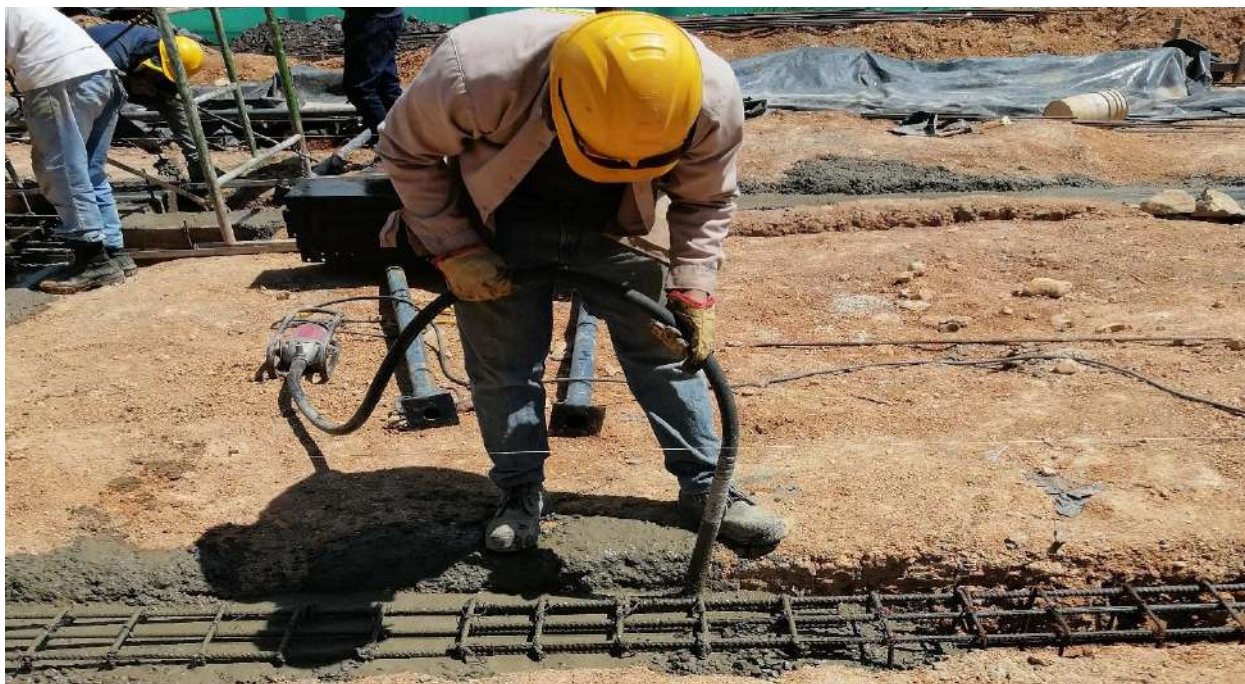
### Ilustración 32

*Vibrado de concreto*

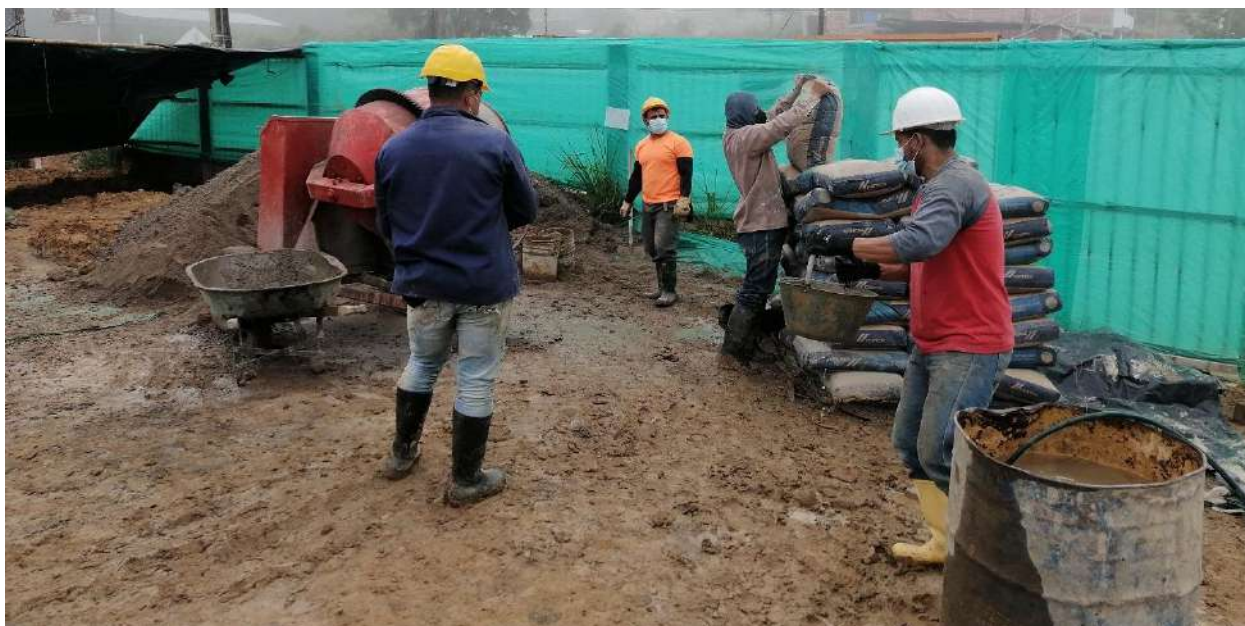
### Ilustración 33

*Proceso de mezclado con mezcladora*

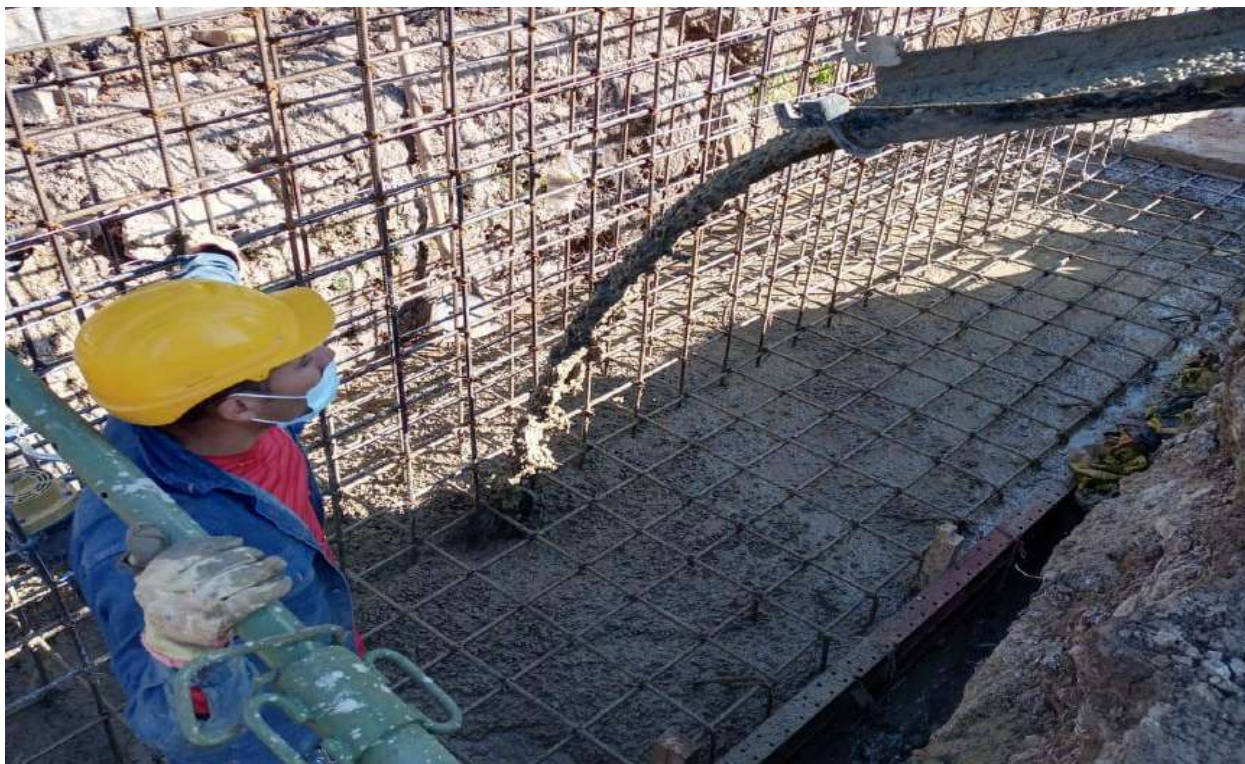
#### Ilustración 34

*Vaciado de concreto para muro, mezclado con carmix*

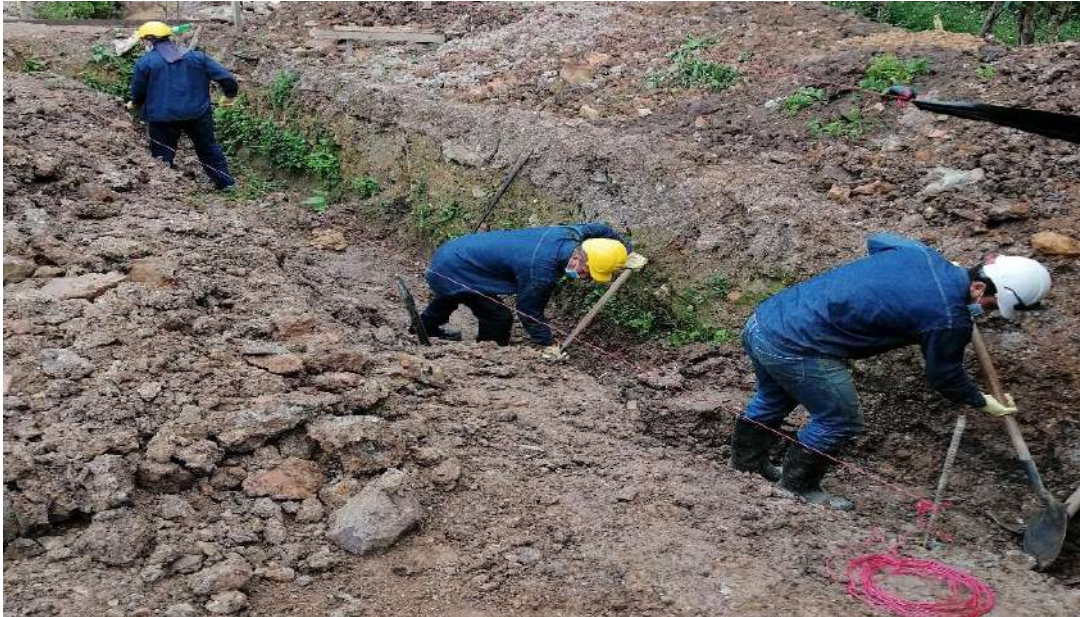
#### **Ilustración 35**

*replanteo y excavación*

- Una vez realizado esto seguimos con la parte de excavación hasta la cota requerida. Estas excavaciones se realizan por tramos cortos, una vez excavado hasta el nivel requerido y

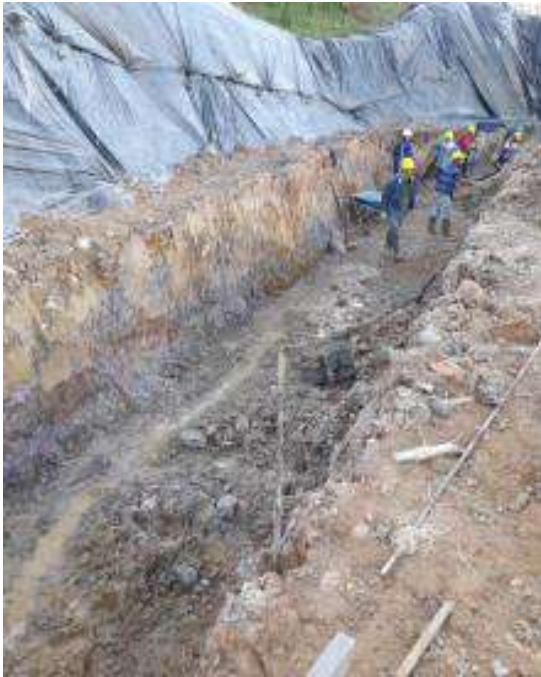
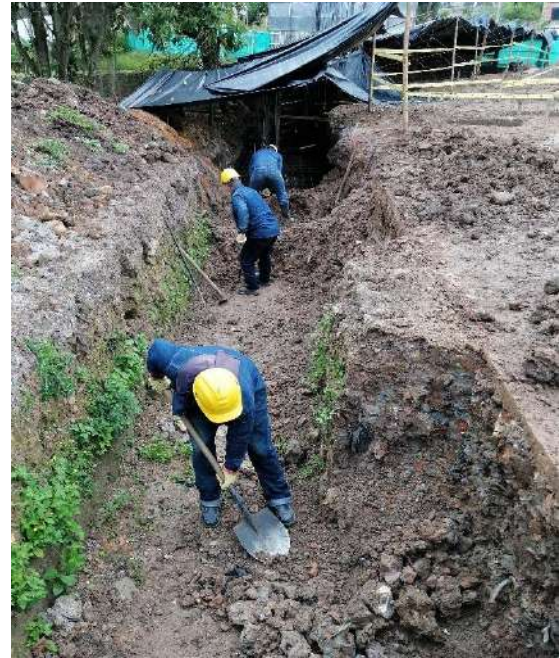
### **Ilustración 36**

*Excavación de material sin clasificar*

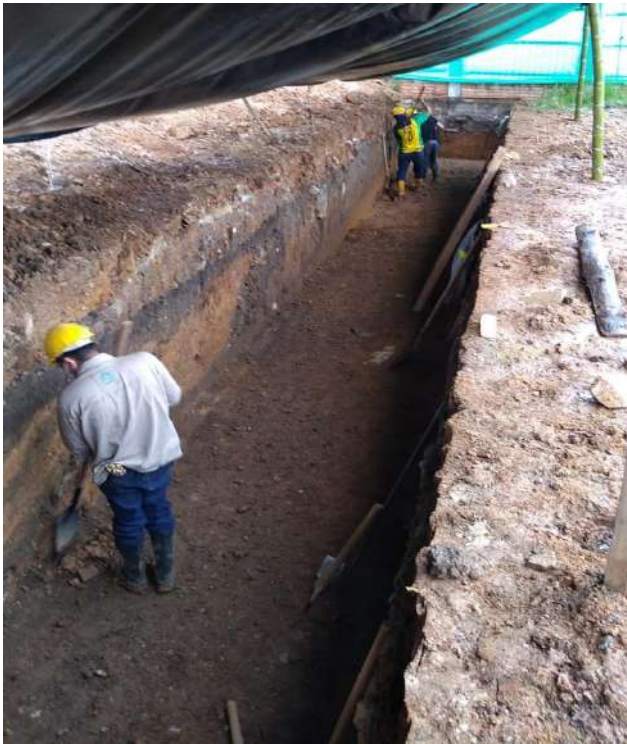
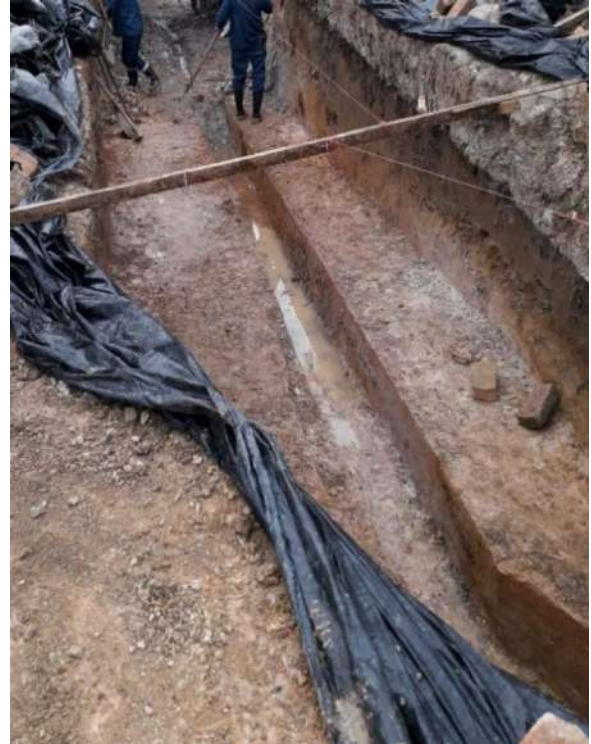
### Ilustración 37

*Excavación perfilada de zarpa y tacón de muro*

- Después de estar niveladas las cotas de zarpa y de tacón del muro viene el vaciado de solado que mejora la capacidad portante del suelo, sirve de apoyo para las parrillas de acero, e impide el contacto directo de la estructura al suelo.

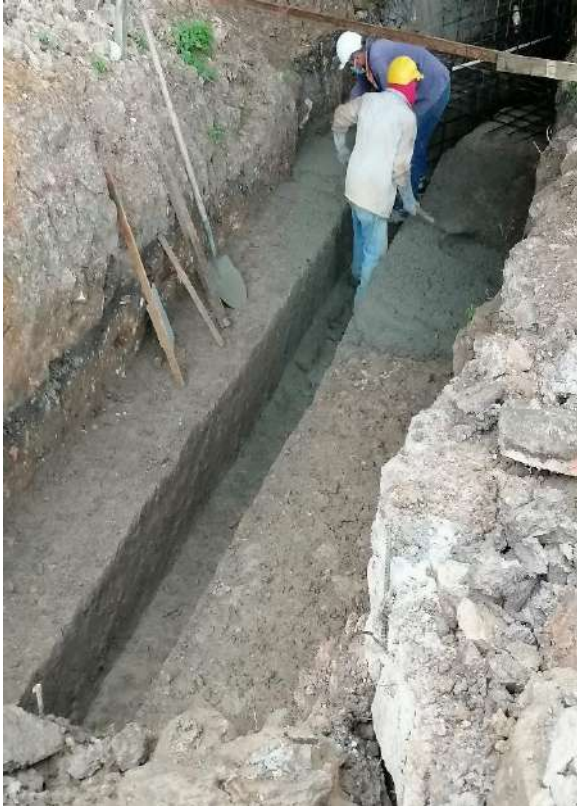
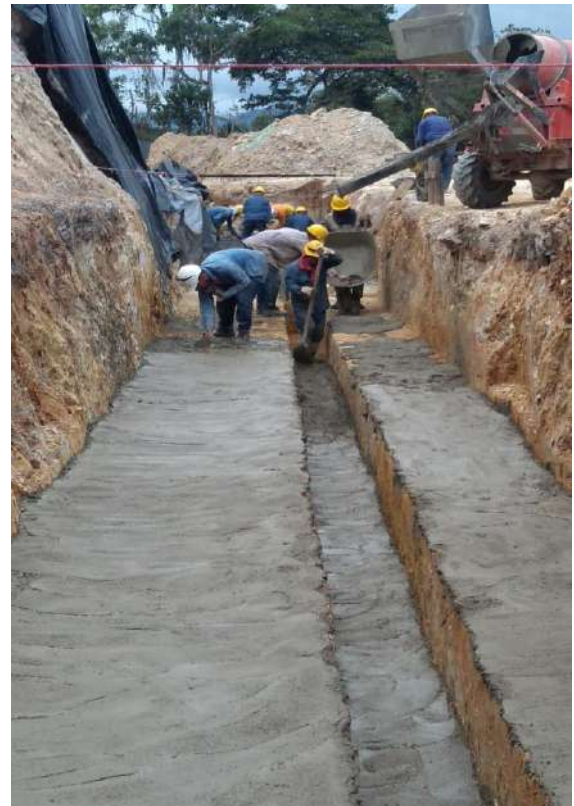
### Ilustración 38

*vaciado de solado de 5 cm*

- Enseguida que este endurecido el solado se introduce la parrilla figurada y armada del tacón, que a la vez ira amarrada al entramado de acero de la zarpa y al del vástago del muro.

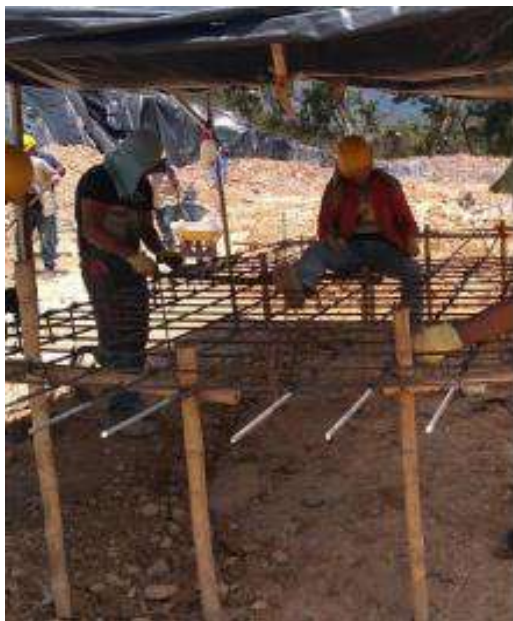
**Ilustración 39**

*armado de parrilla de zarpa*

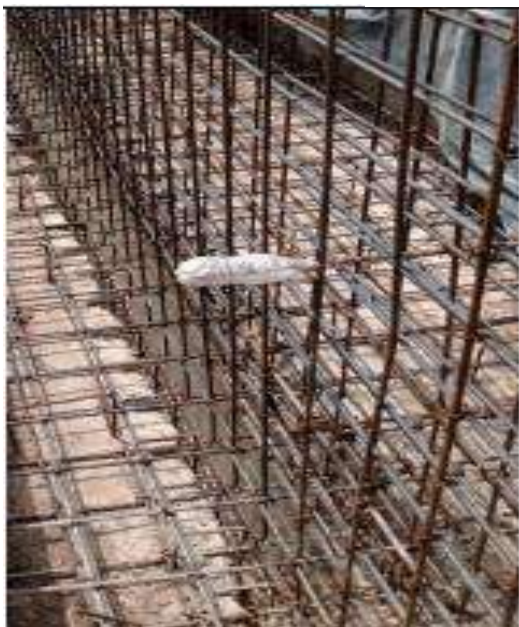
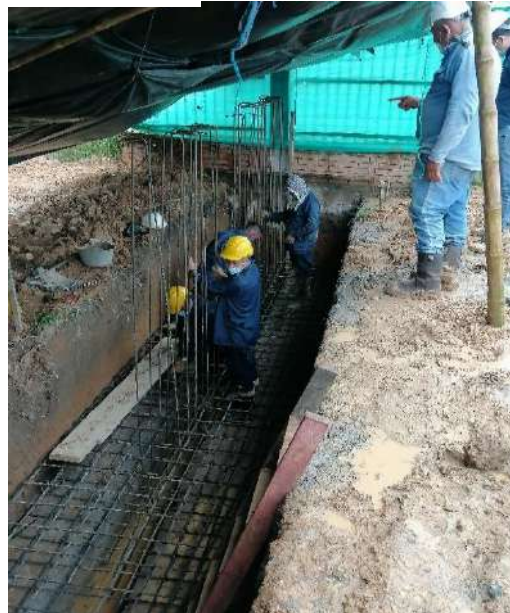
#### Ilustración 41

*Acero longitudinal y transversal*

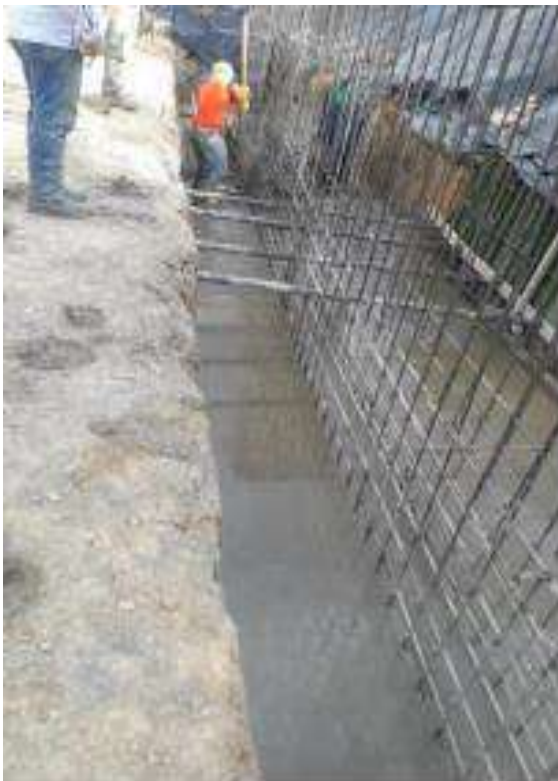
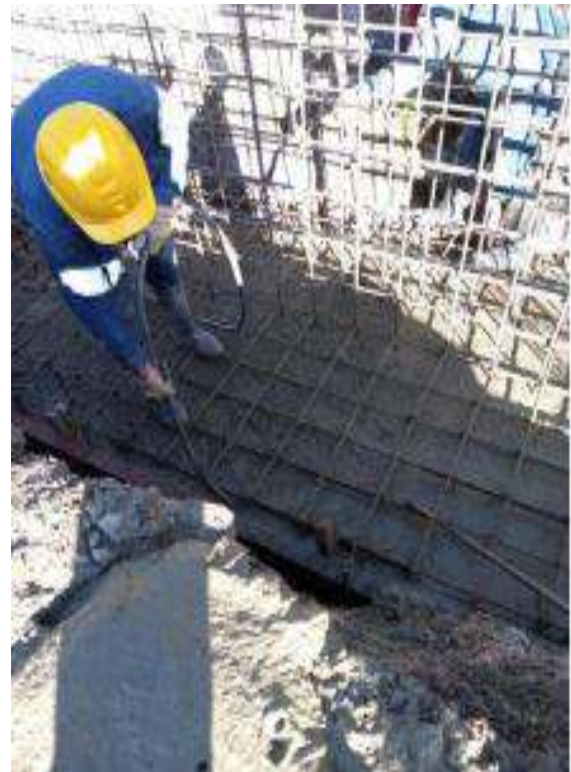
#### **Ilustración 43**

*vaciado de zarpa y tacón y vibrado de concreto*

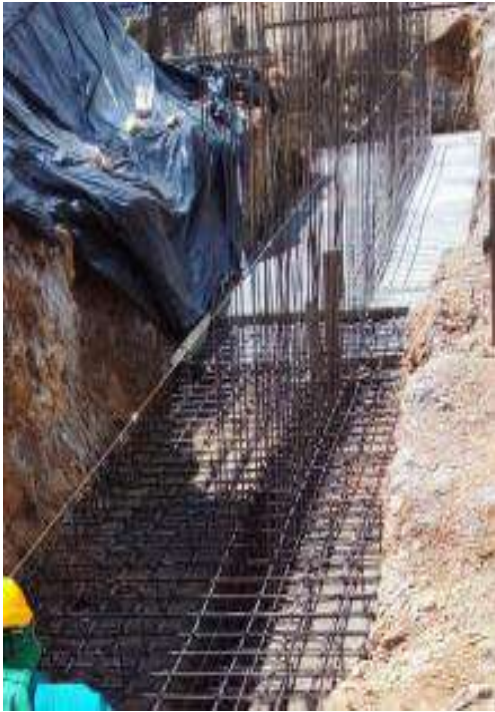
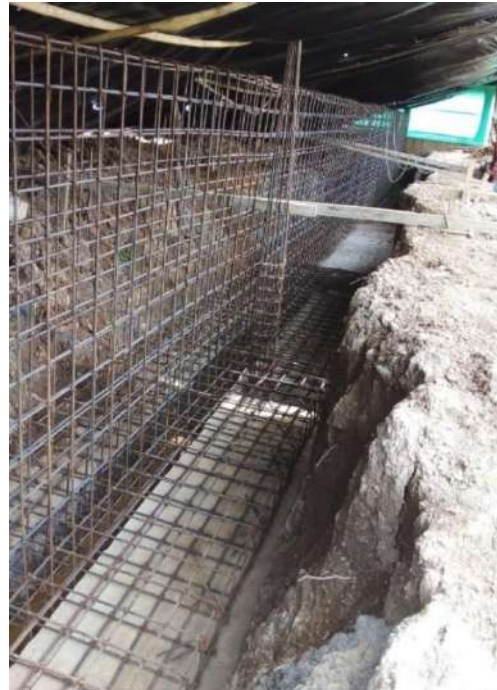
#### Ilustración 44

*Zarpa y tacón fundidos*

- Ya en esta etapa se procederá a formaletear el muro por consiguiente lo primero que se hace tomar la medida de recubrimiento que son 0,05 m y se marca con la cimbra, después de remarcar colocamos pines o puntillas de acero que mantienen la formaleta a un ancho requerido.

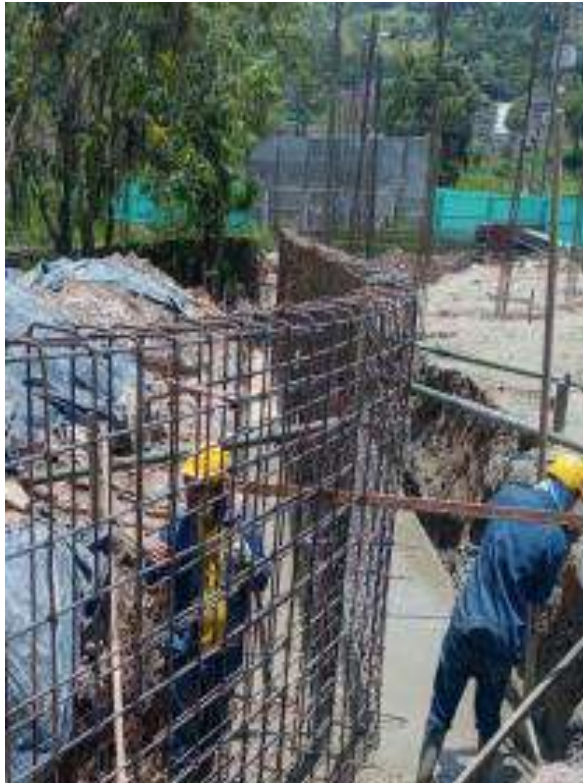
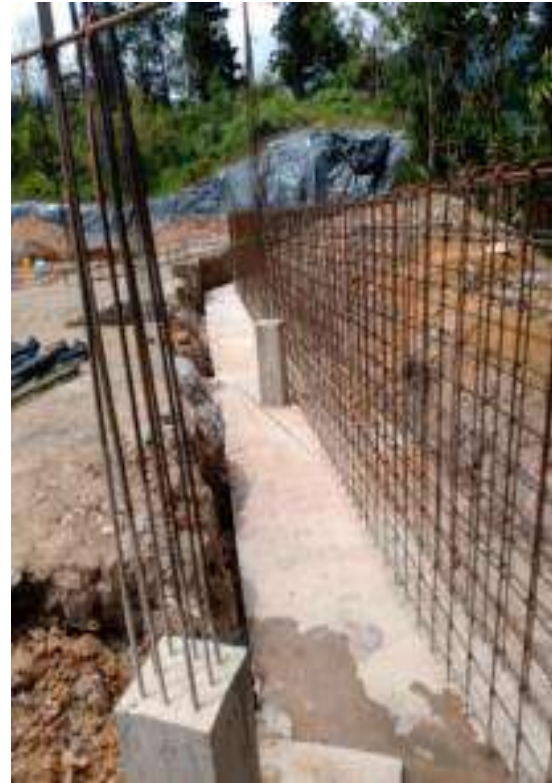
#### Ilustración 45

*Zarpa terminada, separadores puestos para la formaleta*

- Se colocan separadores del ancho del muro para que la formaleta quede uniforme, y se comienzan a instalar los tableros de 1,2x0,6 m, los tableros van amarrados entre si con chapetas y pines, además se enganchan el tablero con el del frente, con elementos llamados corbatas que trabajan a tensión y no permite que se abra el fomaletado.

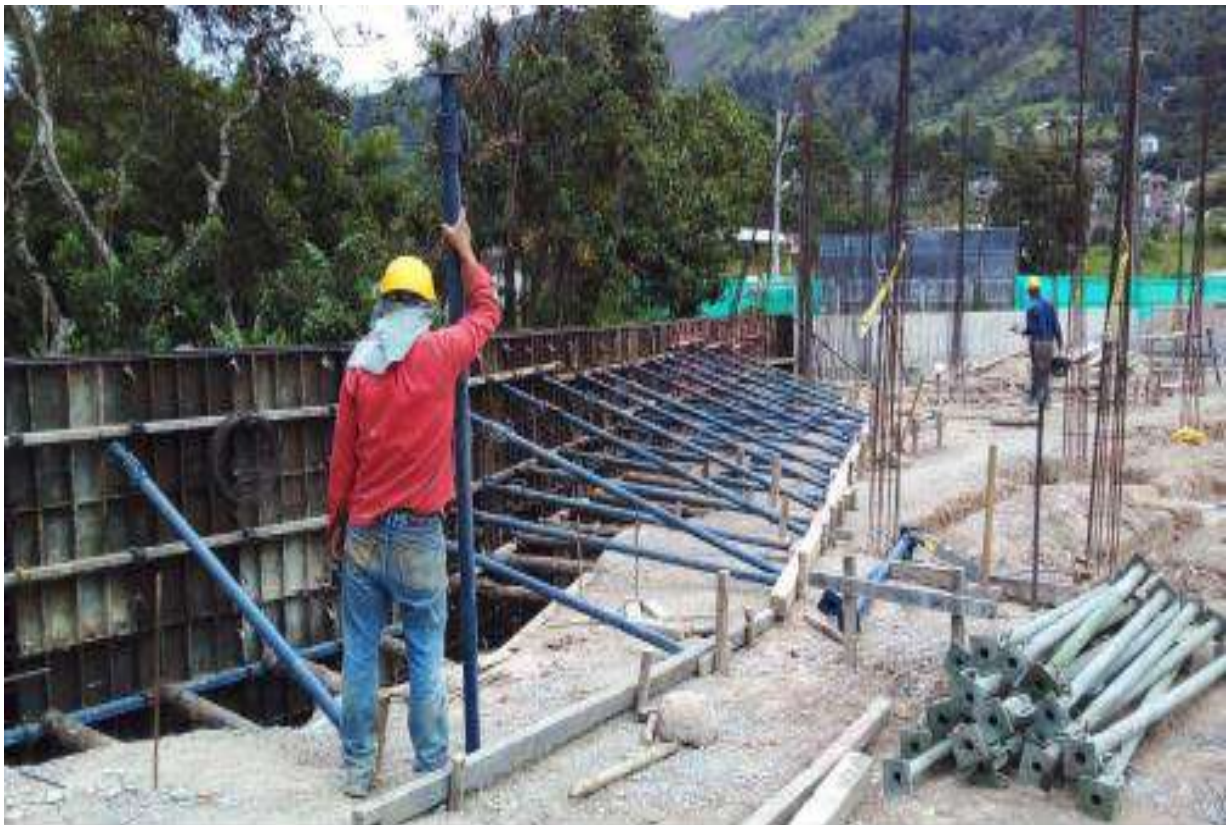
#### **Ilustración 48**

*Formaleta para muro trancada*

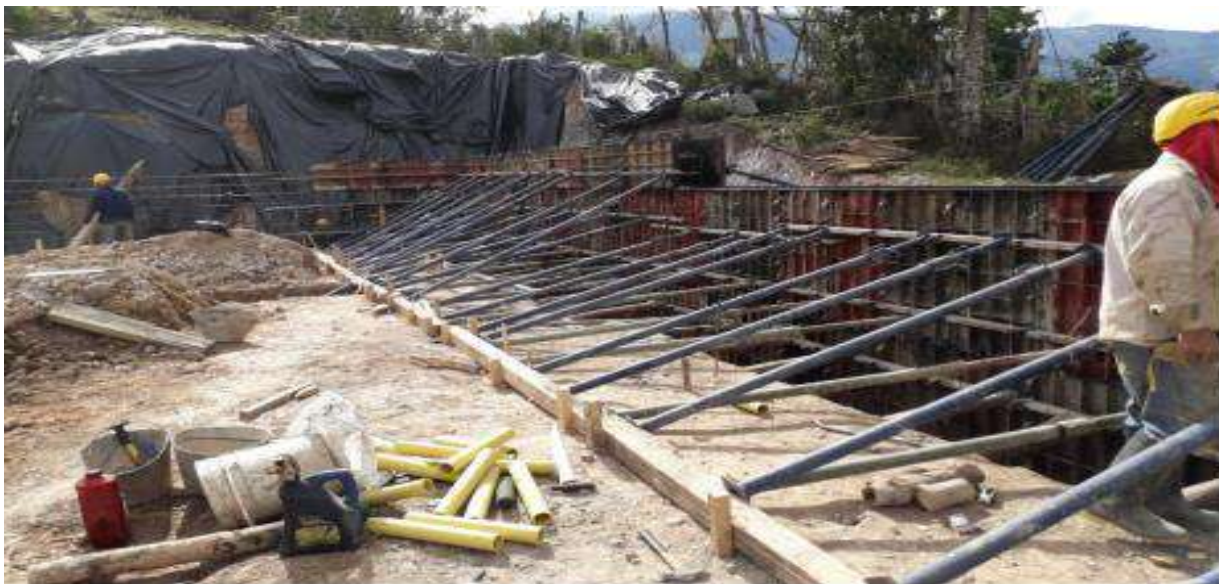
***Ilustración 49***

*Muro trancado, alineado y aplomado*

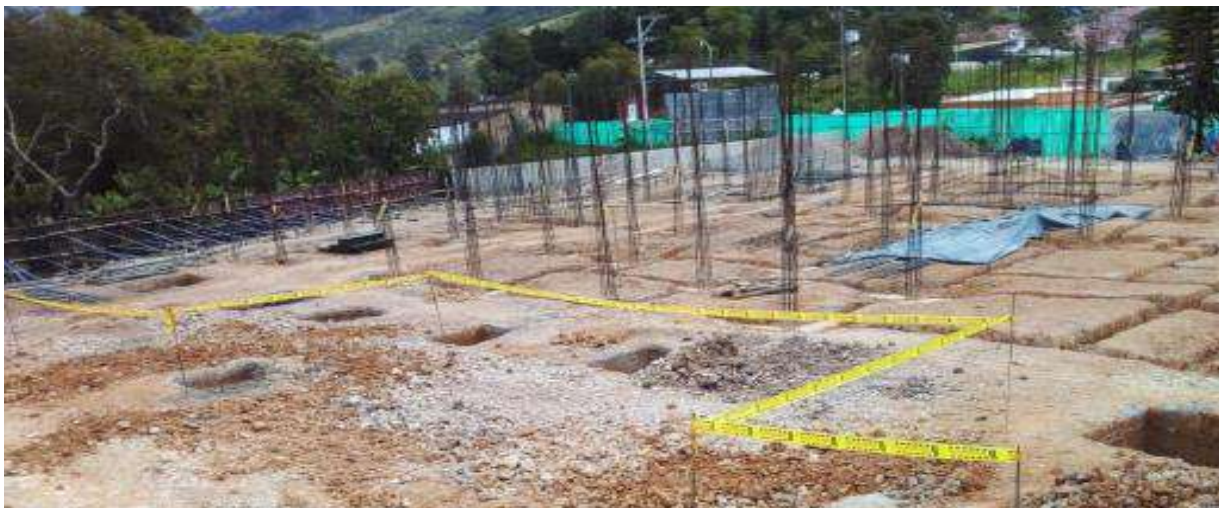
### Ilustración 53

*Excavaciones de zapata, eje G*

- Terminada la excavación hasta el nivel de cota necesaria se realiza el vaciado de solado con un espesor de 0,05 m.

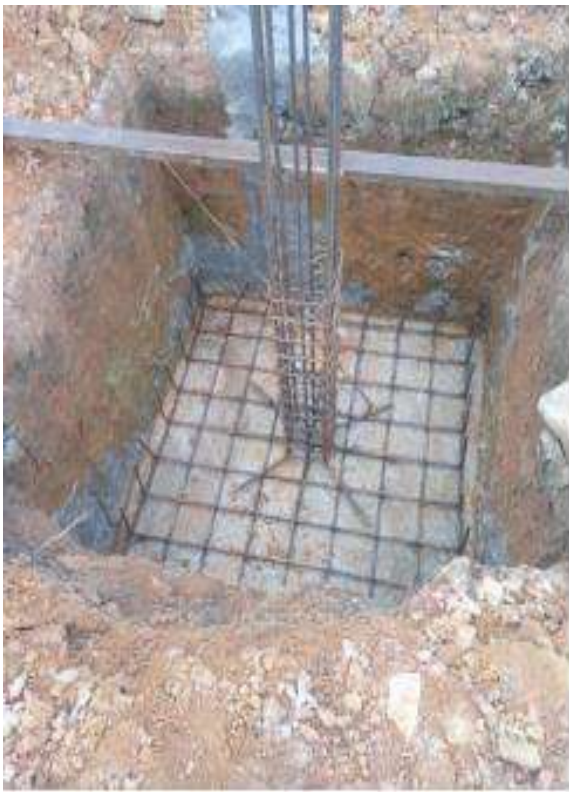
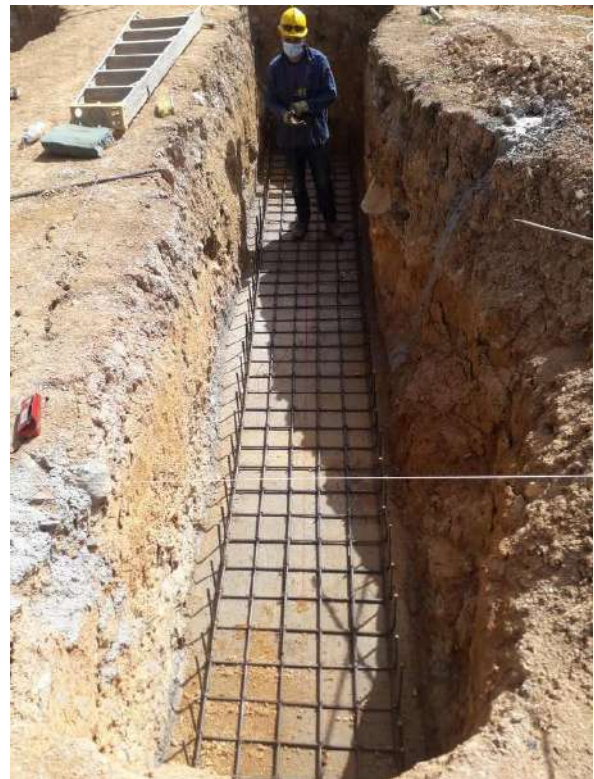
#### **Ilustración 55**

- Cuando este haya endurecido se introduce la parrilla de zapata y el acero armado y figurado de columna, este lleva 8 estribos de 3/8" con separación de 10 cm hasta dónde llega el pedestal (0,9 m) o en su defecto el muro pantalla, igualmente se deben cruzar cuerdas desde los respectivos ejes para dejar bien alineado y aplomado el acero de la columna.

*Acero de Zapatas aisladas y corridas*

- Amarrado y aplomado este acero se realiza el vaciado de la zapata dependiendo del área de cada una, pero todas son de un espesor de 0,4 m.

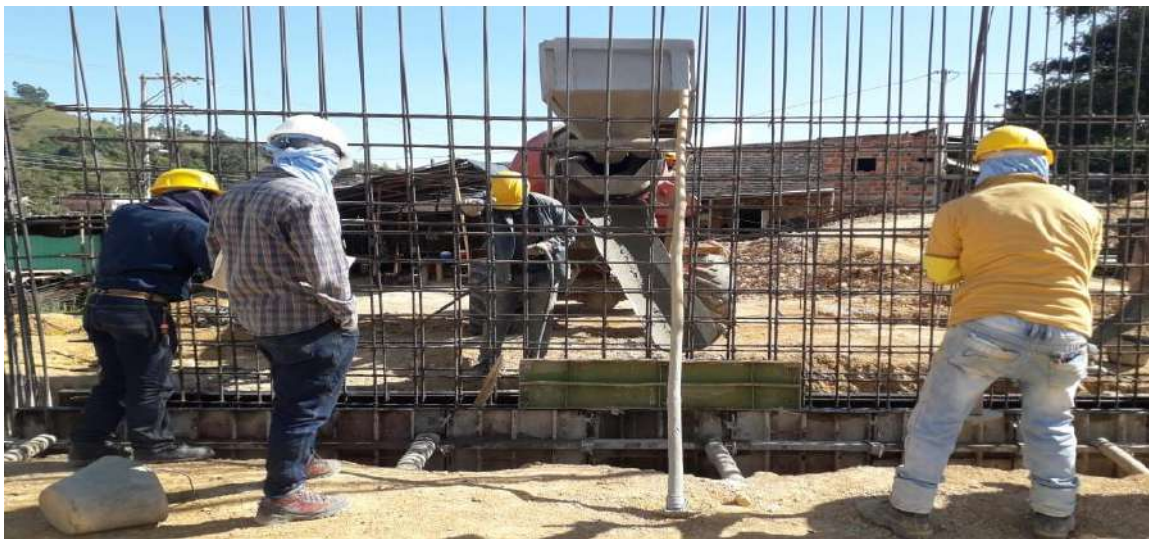
### Ilustración 58

*vaciado de muro pantalla a nivel de pedestales*

- Cuando esta se pueda desencofrar se rellena la excavación hasta el punto donde ira la viga de cimentación.

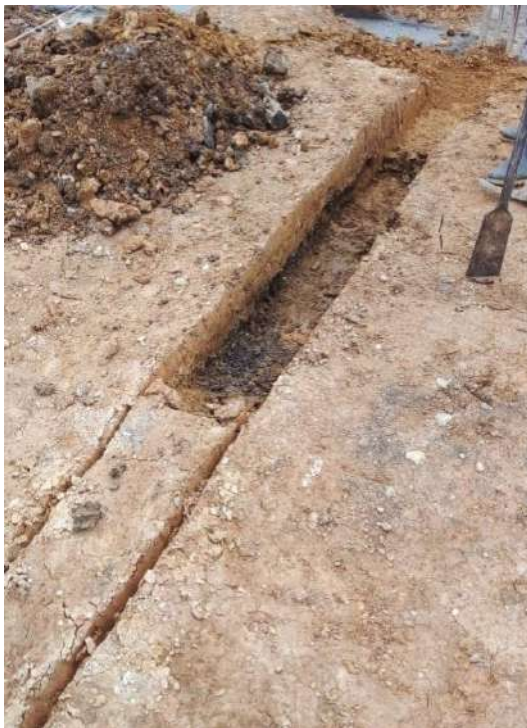
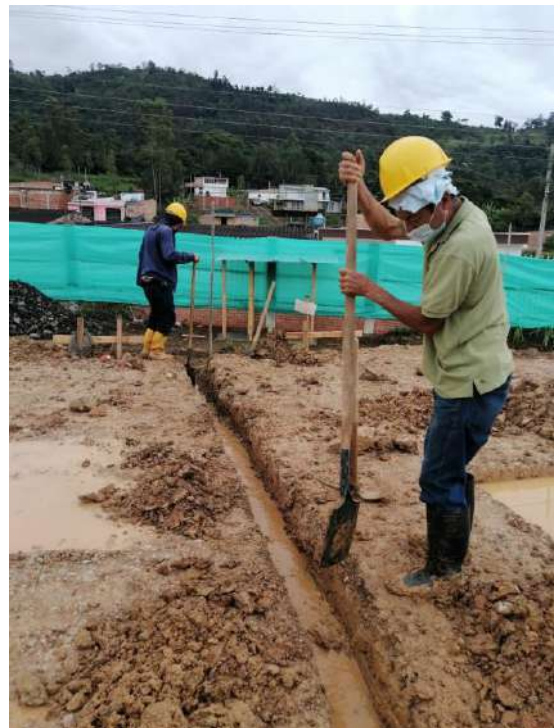
#### Ilustración 60

*Excavación de vigas*

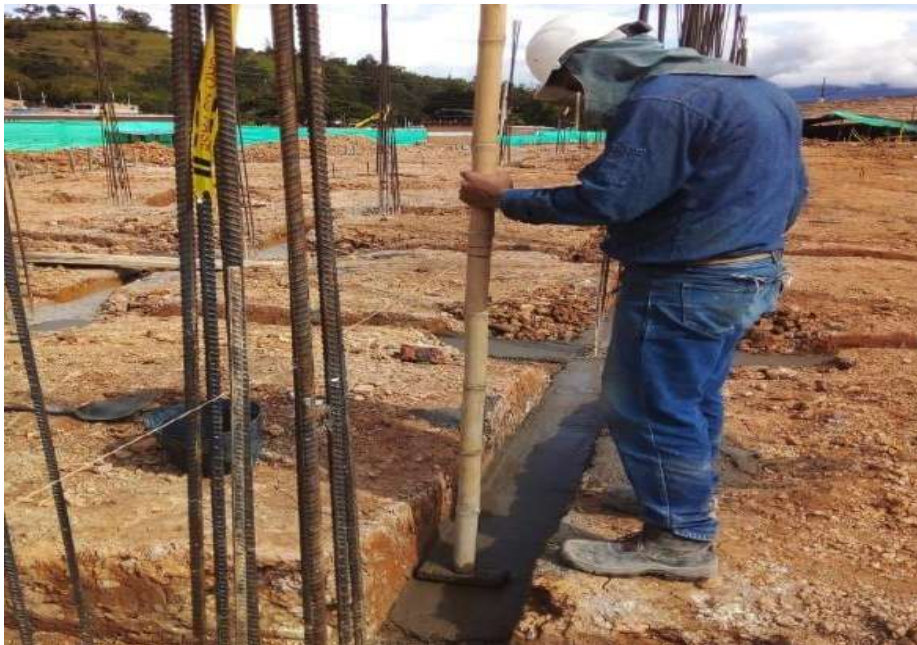
#### **Ilustración 61**

*Vaciado de solado y nivelado*

- Luego de esto se figura y amarra el acero de las vigas de cimentación, traslapando varillas de 5/8" a 0,9 m; las inferiores y a 0,7 m; las superiores de la viga y colocando estribos a las distancias que indique el despiece en los planos estructurales de vigas.

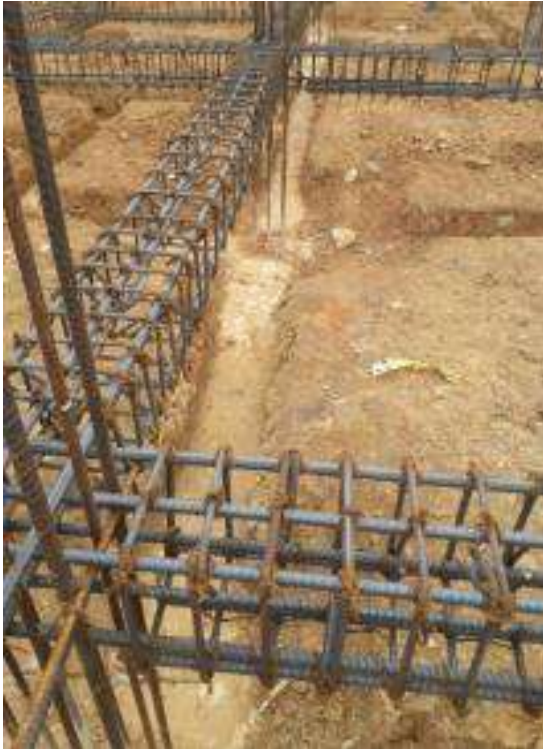
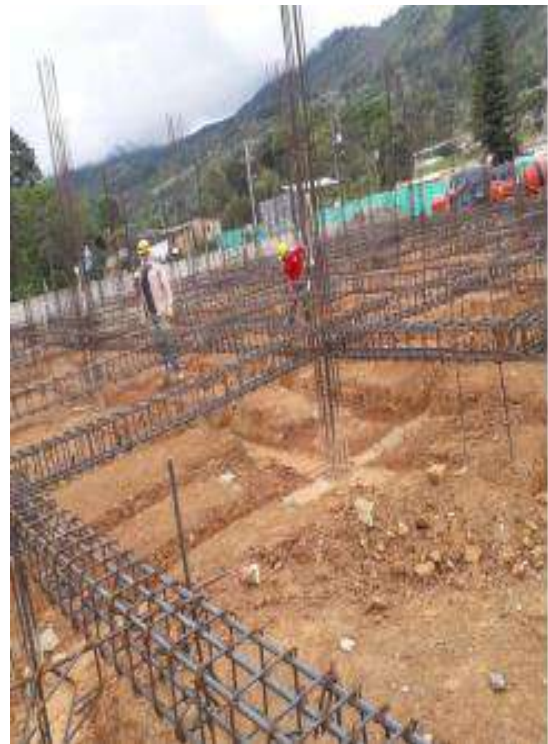
***Ilustración 62***

*Armado de acero para vigas*

- Una vez armado el acero en el sitio a una altura superior, se colocan unas panelas de concreto del espesor del recubrimiento que mantienen el acero separado del solado de manera uniforme.
- Ya con esto instalado se procede bajar todo el armado de acero y se comienza a encofrar con tablas de madera en los sitios que sea necesario (lugares donde la excavación es muy ancha).

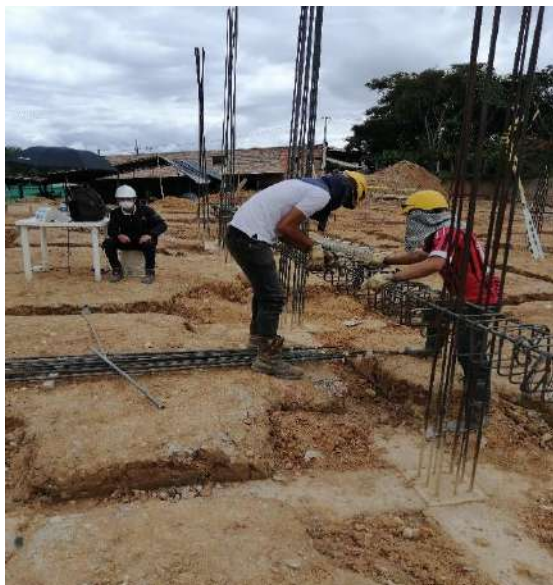
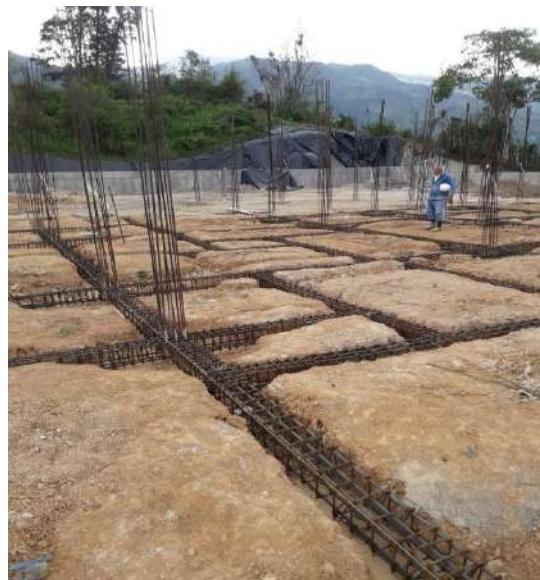
### Ilustración 63

*acero puesto en sitio de fundición*

- Seguidamente se realiza el vaciado de concreto a la altura demarcada, para el caso 30 cm.

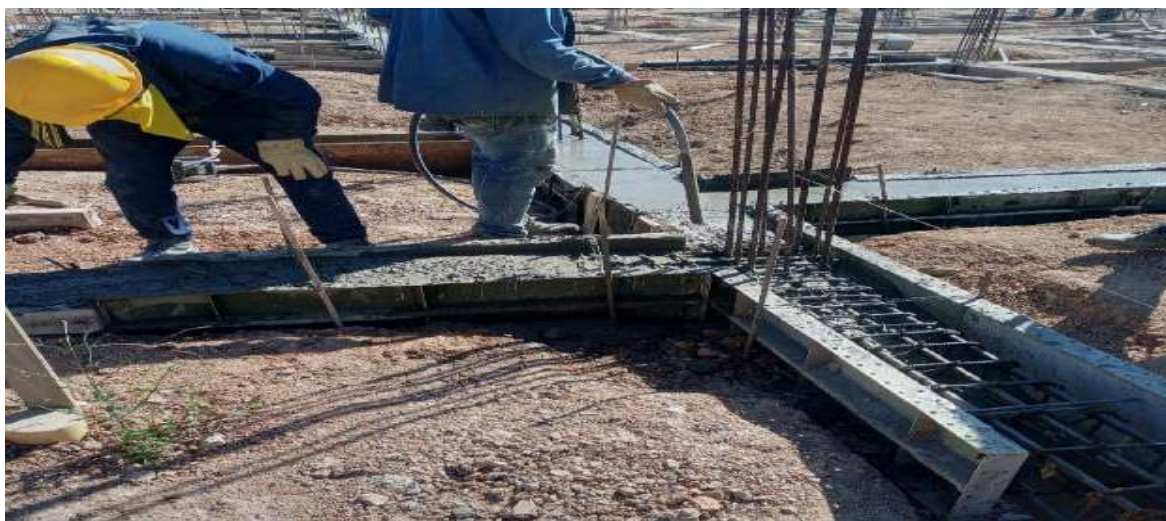
### Ilustración 64

*encofrado y vaciado de vigas, vibración mecánica*

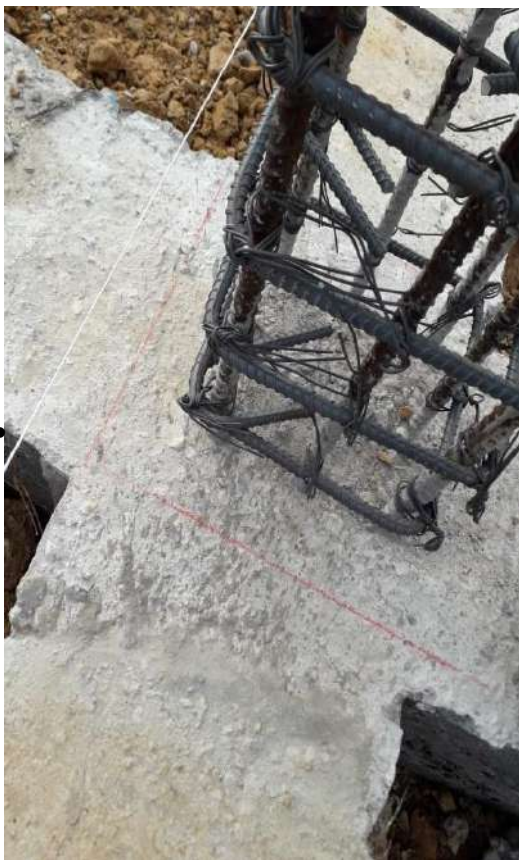
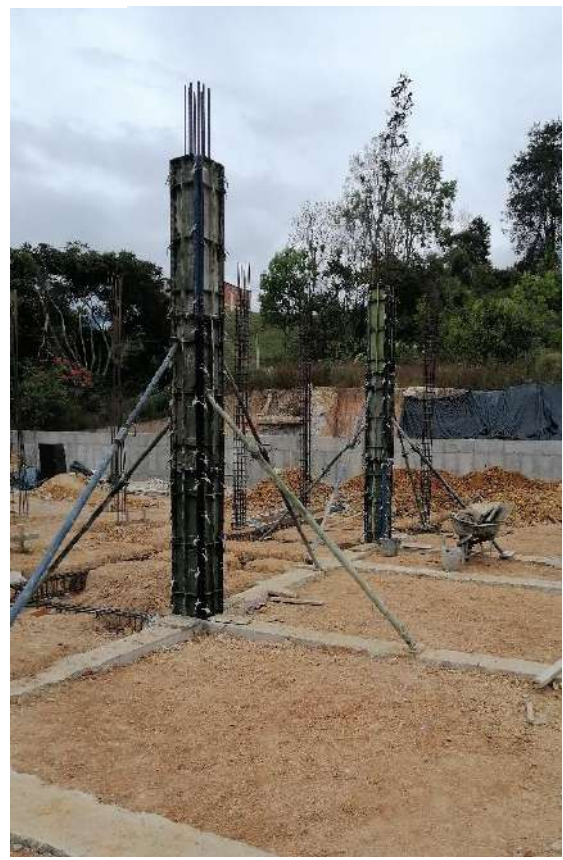
### *Ilustración 65*

*Formaleteado de columnas*

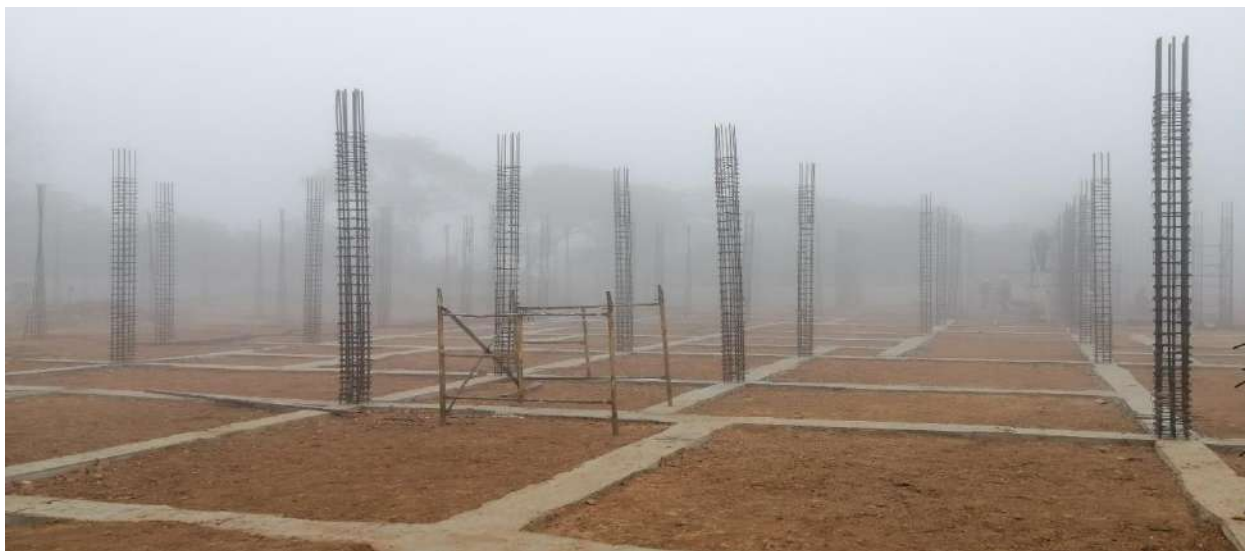
### Ilustración 67

*Acero de columnas con estribos*

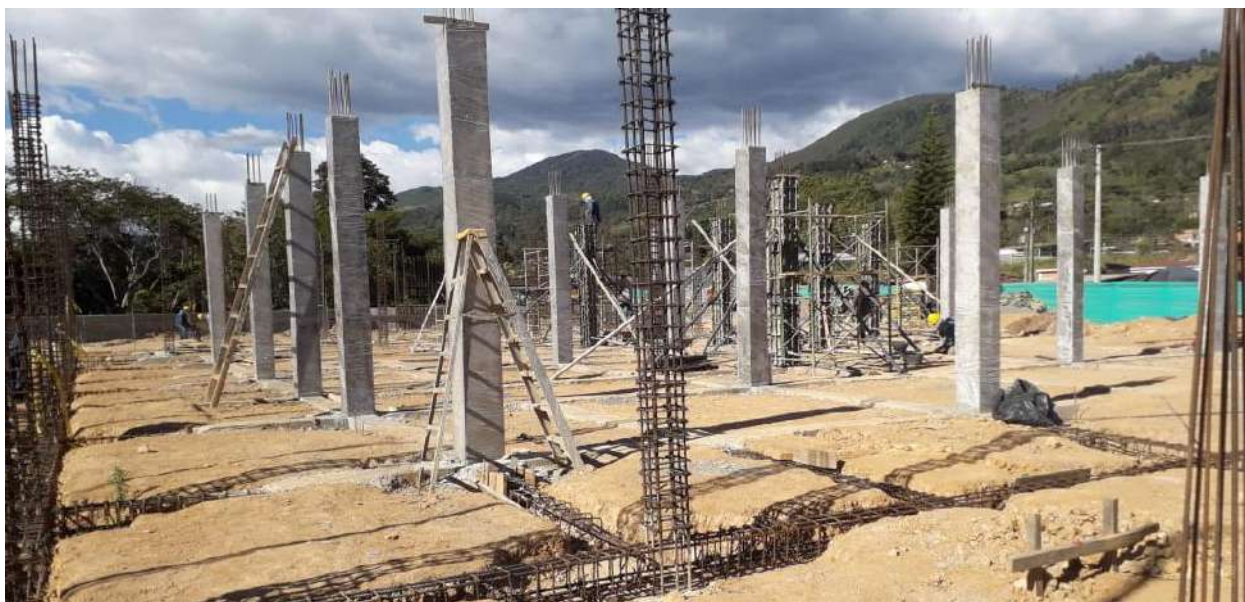
### Ilustración 68

*Columnas fundidas*

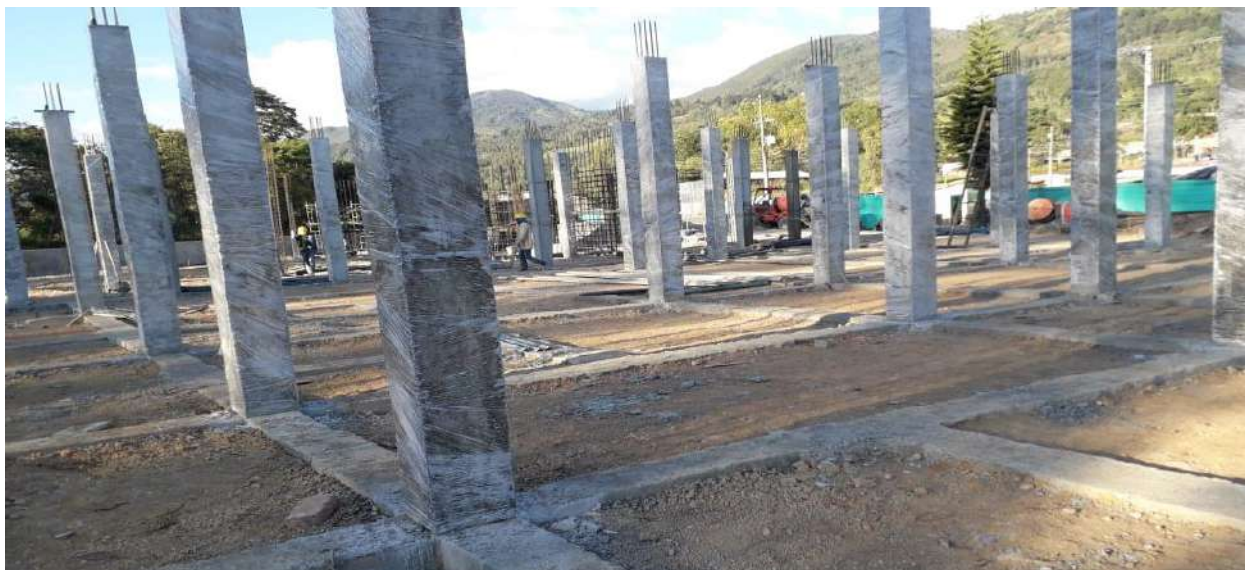
### Ilustración 69

*Proceso de curado de columnas con emboplast*
