PRÁCTICA PROFESIONAL COMO AUXILIAR DE INGENIERÍA EN EL ÁREA TÉCNICA,  
EN LA CONSTRUCCIÓN DE PUENTES DE LA UNIDAD FUNCIONAL 3 UBICADA EN  
EL SECTOR PAMPLONITA – DIAMANTE DEL DEPARTAMENTO NORTE DE  
SANTANDER A CARGO DE LA CONCESIÓN UNIÓN VIAL RIO PAMPLONITA.

Trabajo de Grado para Optar el título de Ingeniero Civil

Universidad de Pamplona

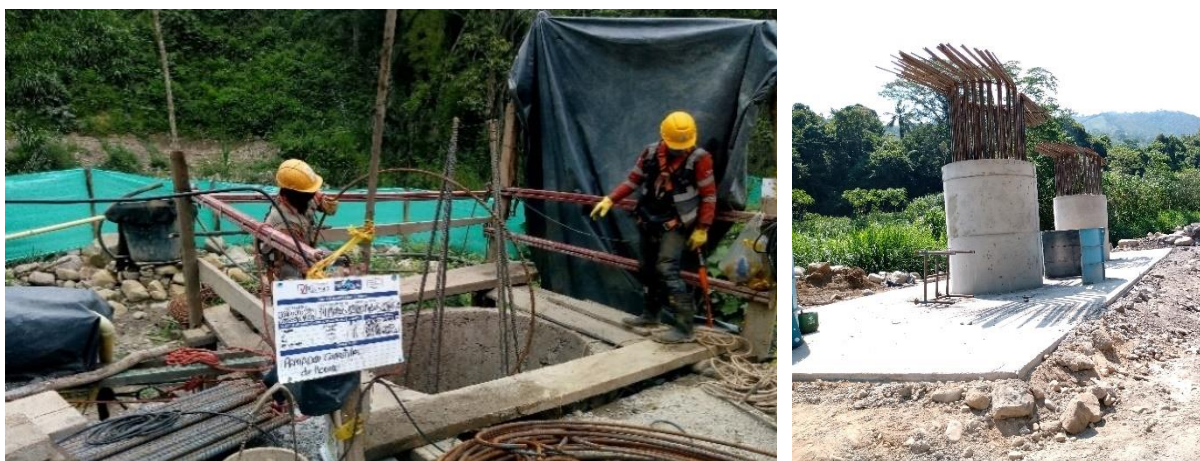
**Ilustración 12:** Caisson

**Cimentación profunda:** Las actividades de cimentación profunda cumplieron en un 75% (58% antes de comenzar la práctica y 17% durante el proceso de practica) en avances de obra, esta actividad es realizada debajo del terreno con el fin de que la estructura que se va a construir en este caso un puente no sufra ningún tipo de daño, esta actividad es llevada a cabo mediante caisson de diferentes profundidades excavados in situ. En esta actividad los VIA315 y VIA320 presentan atrasos por problemas ambientales y prediales respectivamente.

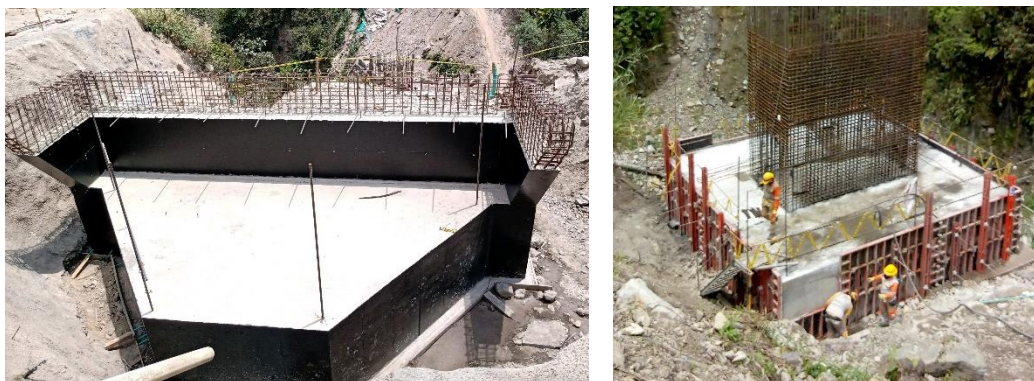
**Ilustración 13:** Encepado o Zarpa.

**Cimentación superficial:** Las actividades de cimentación superficial cumplieron un 55% (38% antes de comenzar la práctica y 22% durante el proceso de practica) en avances de obra, esta actividad es realizada in situ; estas cimentaciones son aquellas que se apoyan en la capa superficial del suelo, en este caso hablamos de los encepados tanto de los estribos como de las pilas. En esta actividad los VIA301, VIA310, VIA315 y VIA320 presentan retrasos por problemas de invasión de la vía existente, problemas ambientales y prediales respectivamente.

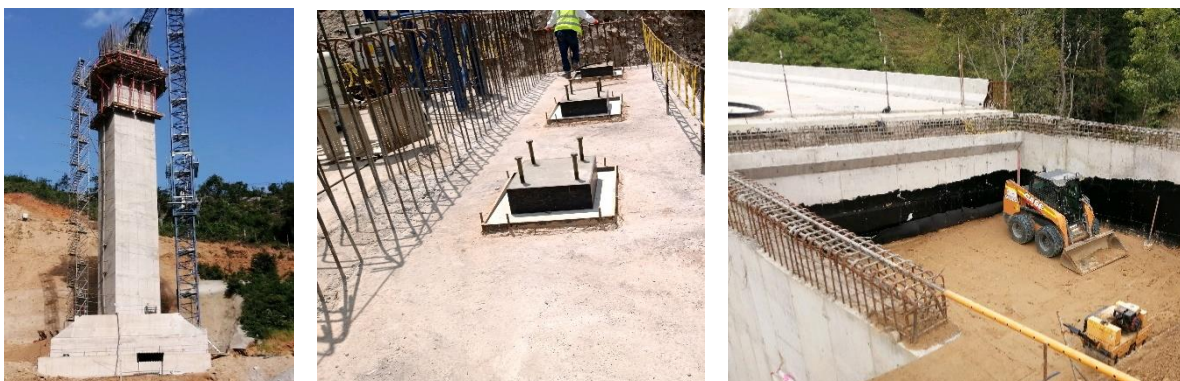
**Ilustración 14:** Pila, Neoprenos, Muro y aletas.

**Estructura:** Las actividades de estructura cumplieron un 45% (23% antes de comenzar la práctica y 22% durante el proceso de practica) en avances de obra, esta actividad es realizada in situ; está conformada por los estribos (muros laterales y frontales, aletas y apoyo de neopreno), pilas centrales (fuste y viga cabezal), etc. Ya que son estos los que soportan el tramo horizontal de la superestructura. En esta actividad los VIA301, VIA310, VIA315 y VIA320 presentan retrasos por problemas de invasión de la vía existente, problemas ambientales y prediales respectivamente.

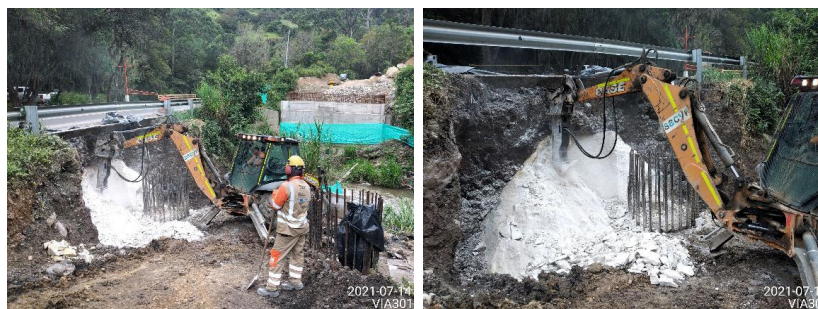
### Ilustración 16: Movimiento de tierras

**Cimentación superficial:** Se realizó movimientos de tierras en el estribo ETB301, y se hace una adecuación para comenzar con la construcción del acero de refuerzo del Encepado.

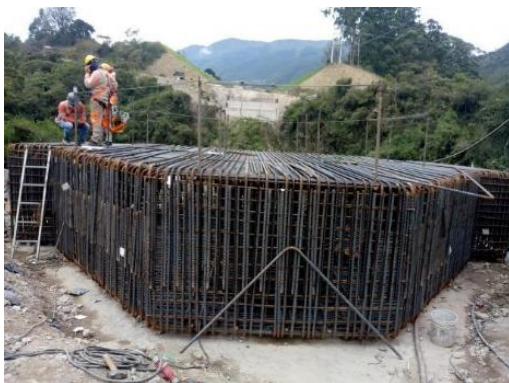
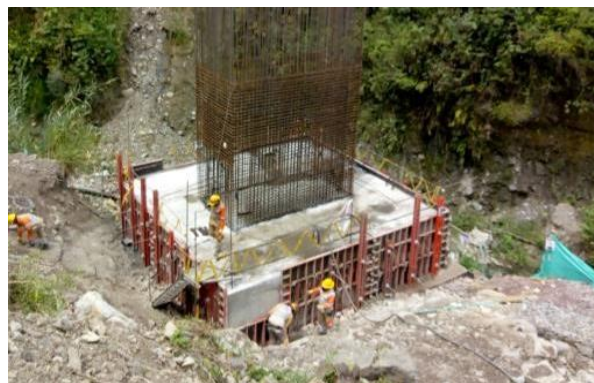
**Ilustración 17:** Encepado Estribo y Pila

**Cimentación superficial:** Se realizó el encepado del estribo 1 (ETB305) y el encepado de la pila (PLR305), en estas actividades se hace verificación del acero de refuerzo y que el vaciado de concreto sea el adecuado.

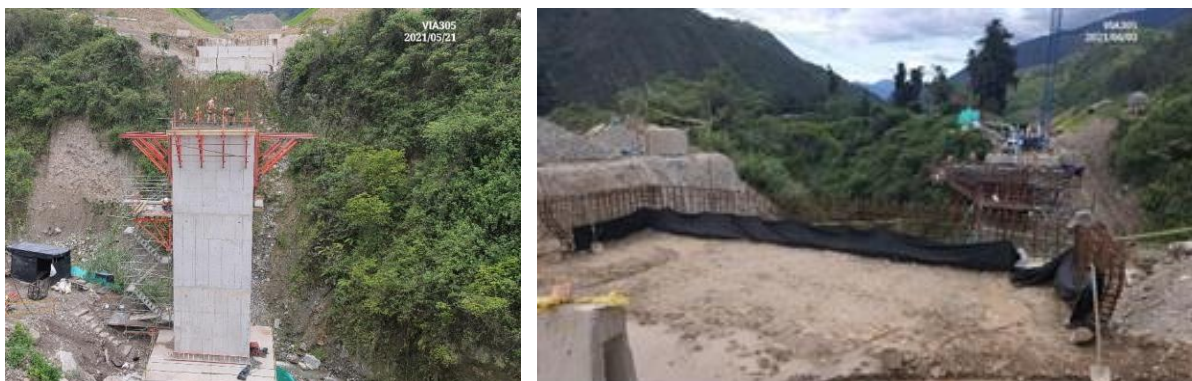
**Ilustración 18:** Fuste de la Pila, Espalda y Aletas

**Estructura:** Se realizó el alzado del estribo 1 (ETB305), el fuste de la pila y la viga cabecal (PLR305), se hace verificación del acero de refuerzo y el vaciado de concreto.

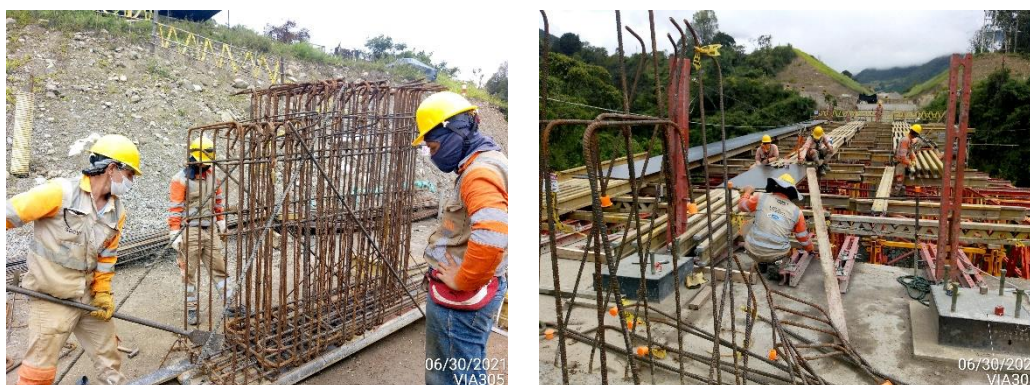
**Ilustración 19:** Armado de acero de vigas y Tablero Vano 1

**Superestructura:** El Vano 1 es realizado en in situ no se realizó lanzado de vigas ya que el armado del acero se hizo encima de la obra falsa al igual que el vaciado de concreto.

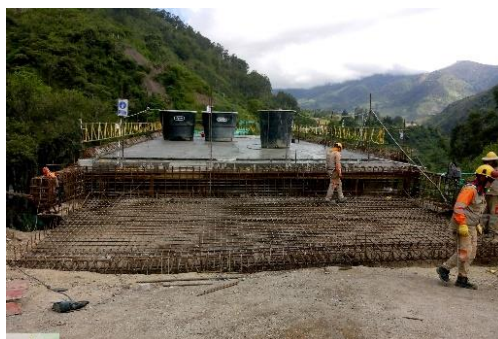
**Ilustración 20:** Alzado del Estribo 1

**Estructura:** Las actividades realizadas de estructura fueron en el Estribo 1 (ETB310) donde se realizó el acero y vaciado de concreto del espaldar y las aletas.

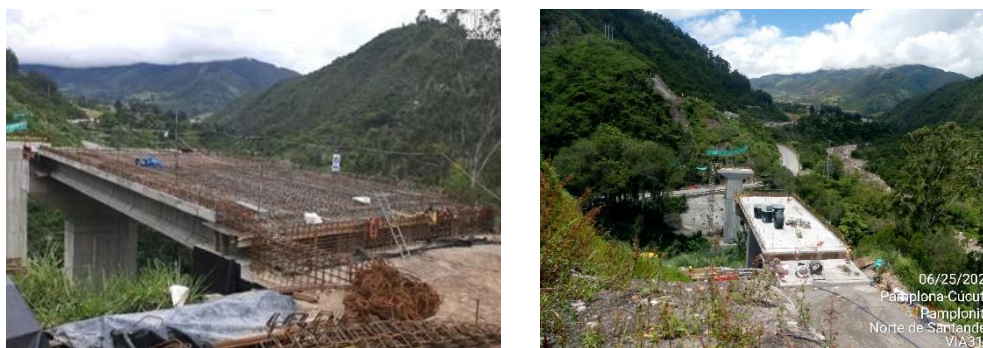
**Ilustración 21:** Vigas y losa Vano 1

**Superestructura:** El Vano 1 es realizado en in situ no se realizó lanzamiento de vigas ya que el armado del acero se hizo encima de la obra falsa al igual que el vaciado de concreto, también se realizó la losa del vano 1 para poder hacer el izaje de las vigas del Vano 2, las vigas del Vano 2 fueron realizadas en un patio adecuado para su ejecución, después de realizadas fueron izadas por la torre grúa.

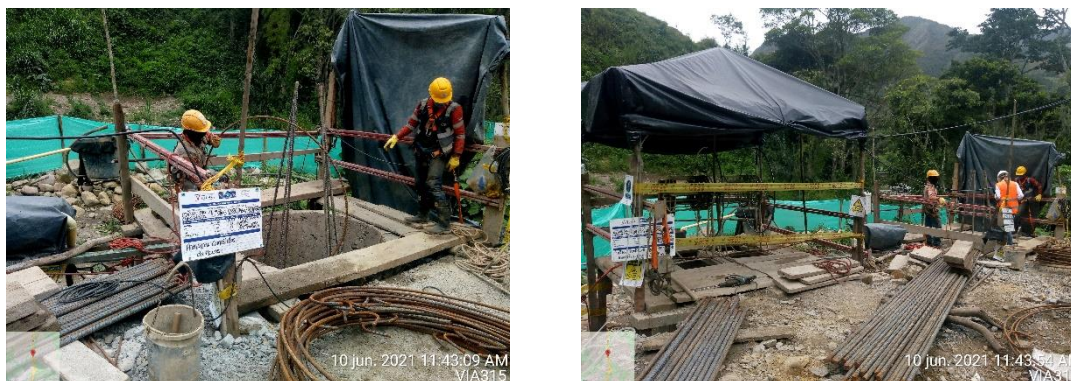
### Ilustración 23: Excavación de Caisson

**Cimentación profunda:** Las actividades realizadas en este viaducto fue la realización de anillos, y formación del fuste de los caisson de uno de los estribos (ETB315) los dos con profundidad de 14m

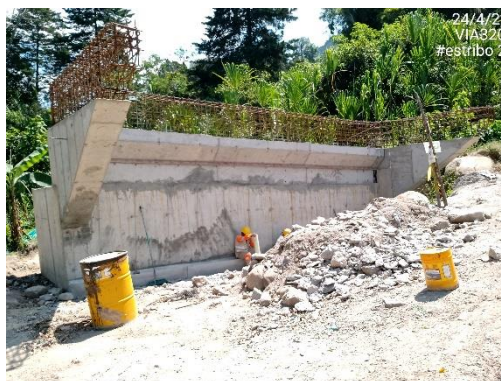
**Ilustración 24:** Estribo 1

En este viaducto no se ejecutó ninguna actividad ya que durante el periodo de práctica empresarial este frente de obra contaba con una restricción predial.

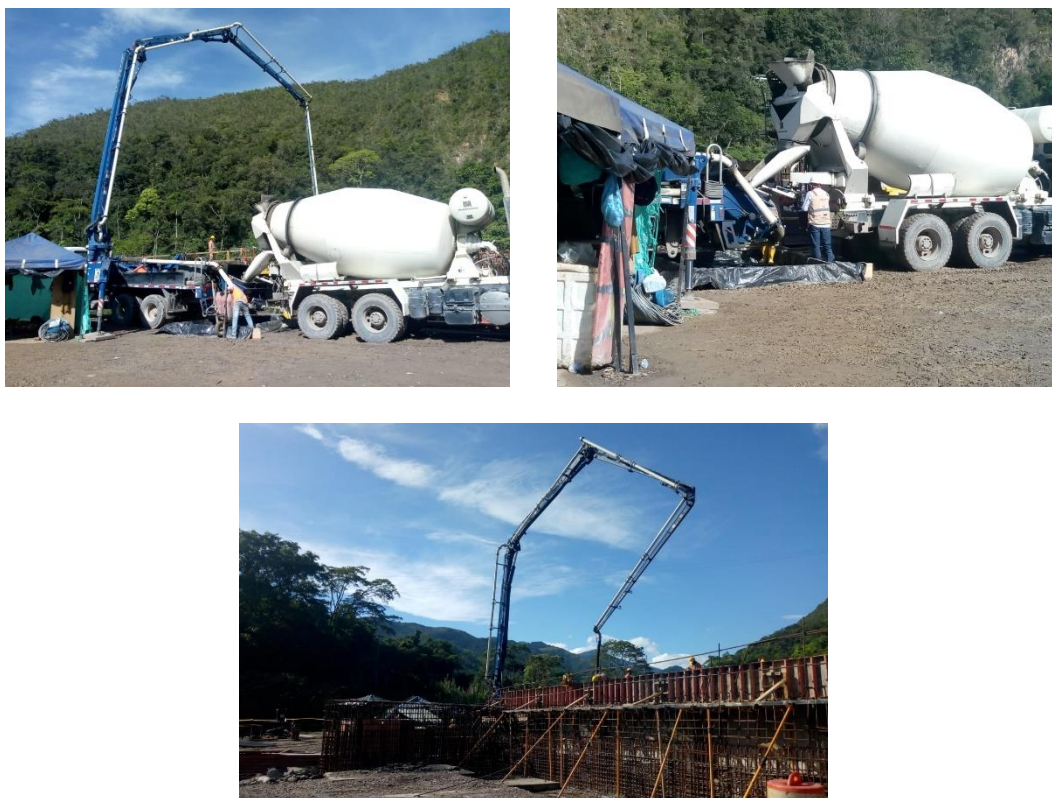
**Ilustración 32.** Vaciado de Concreto

Al vaciar el concreto tenga mucho cuidado de no dañar o mover las cimbras, formaletas y/o el acero de refuerzo. Estas cimbras y formaletas deben resistir la presión del concreto que se vacíe en esta.
