**INVENTARIO DE PUNTOS CRÍTICOS FRENTE A FENÓMENOS  
AMENAZANTES BAJO LA JURISDICCIÓN DE CORMACARENA EN EL  
DEPARTAMENTO DEL META DURANTE EL SEGUNDO PERIODO DE 2022**

**UNIVERSIDAD DE PAMPLONA**

**PROGRAMA DE GEOLOGÍA**

**Trabajo de grado, modalidad práctica empresarial**

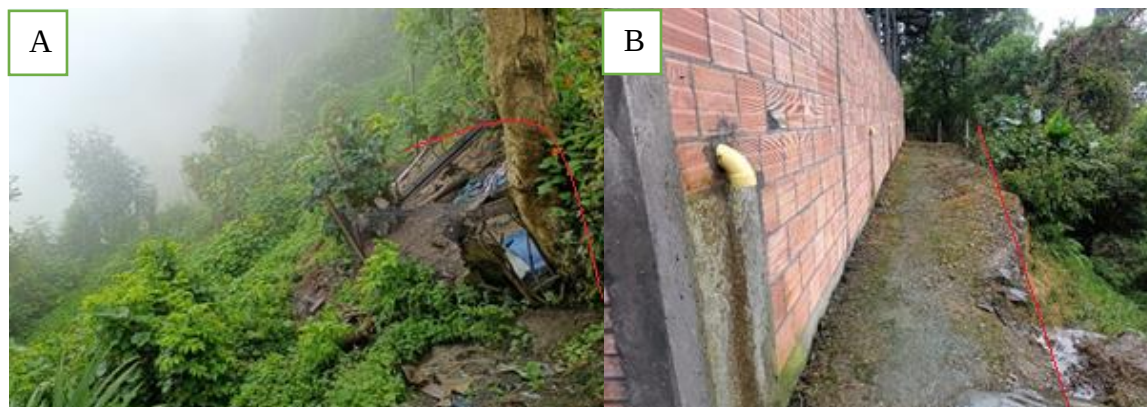
**Figura 7** Movimiento en masa Insp. San Francisco, municipio El Calvario.

A. Corona de deslizamiento en la parte trasera de una vivienda continua al polideportivo donde se observan deslizamientos activos, reptación y pérdida de la cobertura vegetal. B. En el polideportivo se evidencian afectaciones estructurales debido a los movimientos en masa y además se observa la tubería que descarga el agua lluvia sobre el suelo.

Por último, haciendo referencia a el municipio El Calvario, este tenía como condicionante altas pendientes, ya que su ubicación se encuentra en alta montaña sobre el área fisiográfica de Cordillera Oriental, además de su cercanía al sistema de fallas del borde llanero y una mayor frecuencia de sismicidad en contraste con las áreas fisiográficas de Planicie Oriental.

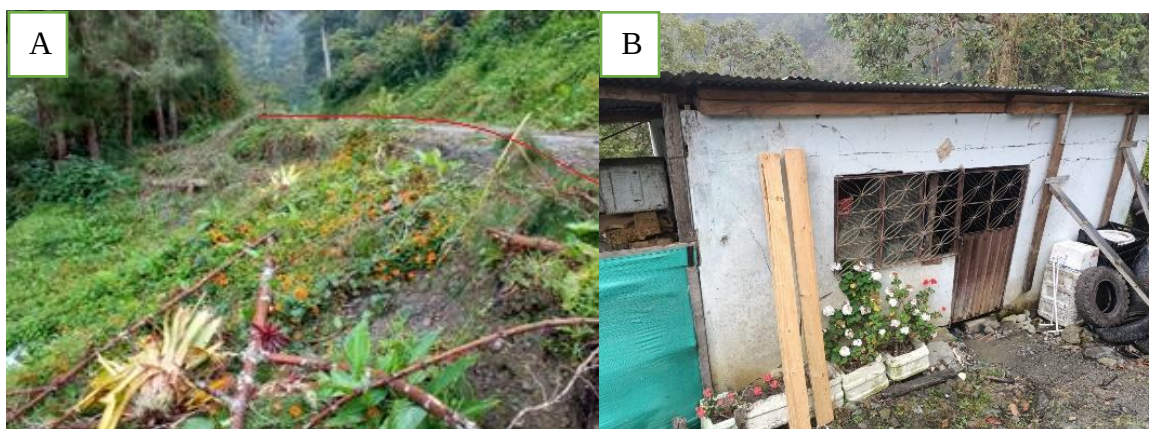
**Figura 8** Vía de acceso Insp. San Francisco, municipio El Calvario.

A y B. Vista del tramo de la carretera de entrada a la inspección de San Francisco donde se observa inestabilidad en la bancada de la vía, sobre esa misma carretera se encuentra ubicada

una vivienda actualmente deshabitada que está sobre un deslizamiento activo que afectó su estructura y se mantiene soportada por palos de madera.

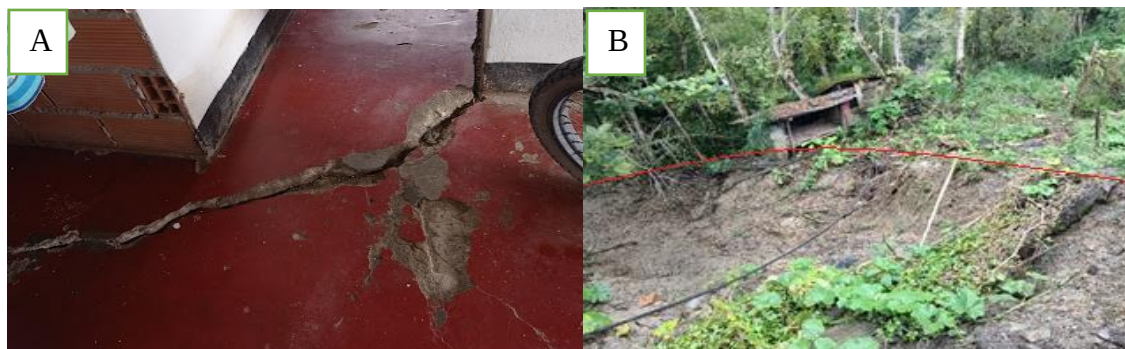
**Figura 9** Afectaciones estructurales a viviendas Insp. San Francisco, municipio El Calvario.

A. Agrietamiento en el suelo en una de las viviendas cercanas al polideportivo. B. Vista trasera de una vivienda en donde se evidencia un deslizamiento activo y reptación. Además, se observa que se ha perdido parte del suelo donde están asentadas estructuras pertenecientes a esta.

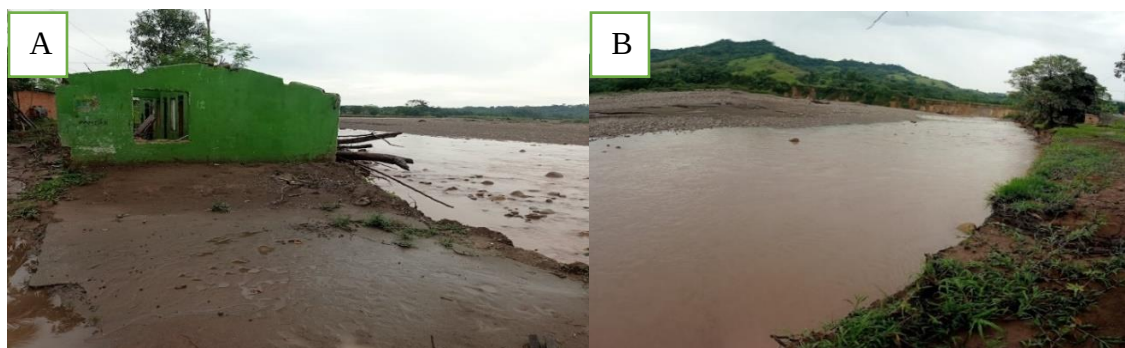
**Figura 10** Inundación margen derecha Río Guacavía, municipio Cumaral.

A y B. Inundación margen derecha del río Guacavía generando afectación en una vivienda actualmente deshabitada ubicada al margen de este, es posible observar socavación en pie del talud que represente una gran amenaza en el sector de la vereda Chepero y un tramo importante de la vía Nacional Cumaral, Meta – Paratebuena, Cundinamarca.

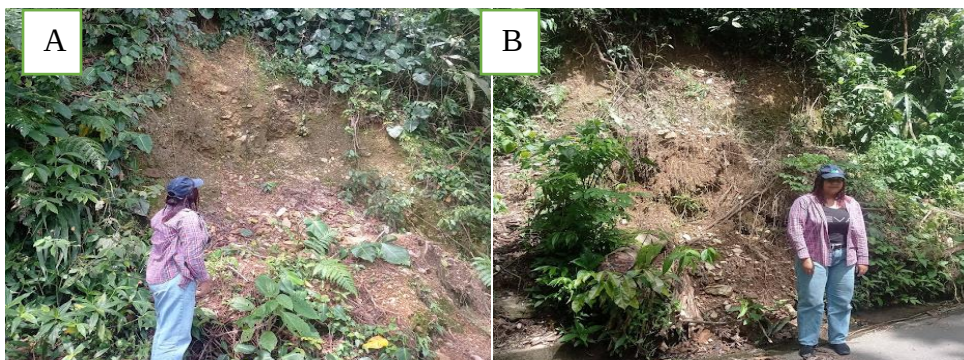
**Figura 11** Movimiento en masa sendero turístico vereda El Carmen, Villavicencio.

A y B. Deslizamientos activos de tipo traslacional sobre el sendero turístico de la vereda El Carmen, en el municipio de Villavicencio. A pesar de no ser de dimensiones considerables ni haber generado afectaciones estructurales, los habitantes de la zona expresan que ha generado cierres en el sendero durante las temporadas de lluvias.

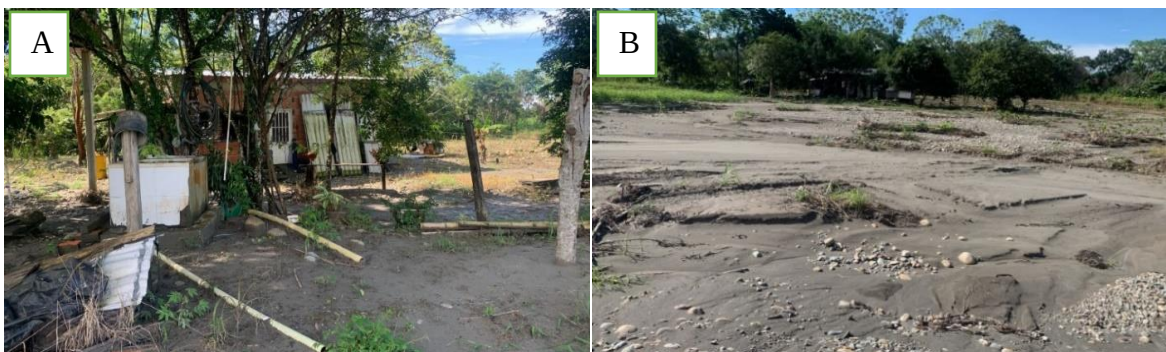
**Figura 12** Inundación Río Cubillera, municipio Granada.

A. En la margen izquierda del río es posible observar una vivienda afectada por las crecientes dadas en la temporada invernal. B. La margen derecha del río corresponde a un ambiente de planicie de inundación. El tramo del río Cubillera que se vio afectado está localizado en la transición Piedemonte – Planicie oriental donde el río se encuentra disectando abanicos aluviales formando una corriente de régimen trenzado, la cual presenta barras longitudinales y transversales que generan una red de múltiples canales que varían en función de la energía de la corriente
