**GUÍA METODOLÓGICA PARA LA ESTANDARIZACIÓN DE LA INFORMACIÓN  
RECOLECTADA SOBRE LOS FENÓMENOS DE REMOCIÓN EN MASA E  
INUNDACIONES ATENDIDOS POR LA SUBDIRECCIÓN DE CAMBIO CLIMÁTICO  
Y RECURSO HÍDRICO DE LA CORPORACIÓN AUTÓNOMA REGIONAL DE  
LAFRONTERA NORORIENTAL (CORPONOR) DESDE EL AÑO 2019 HASTA JUNIO  
DEL 2023.**

**UNIVERSIDAD DE PAMPLONA  
FACULTAD DE CIENCIAS BÁSICAS  
PROGRAMA DE GEOLOGÍA  
VILLA DEL ROSARIO**

**Trabajo de grado, modalidad Práctica empresarial**

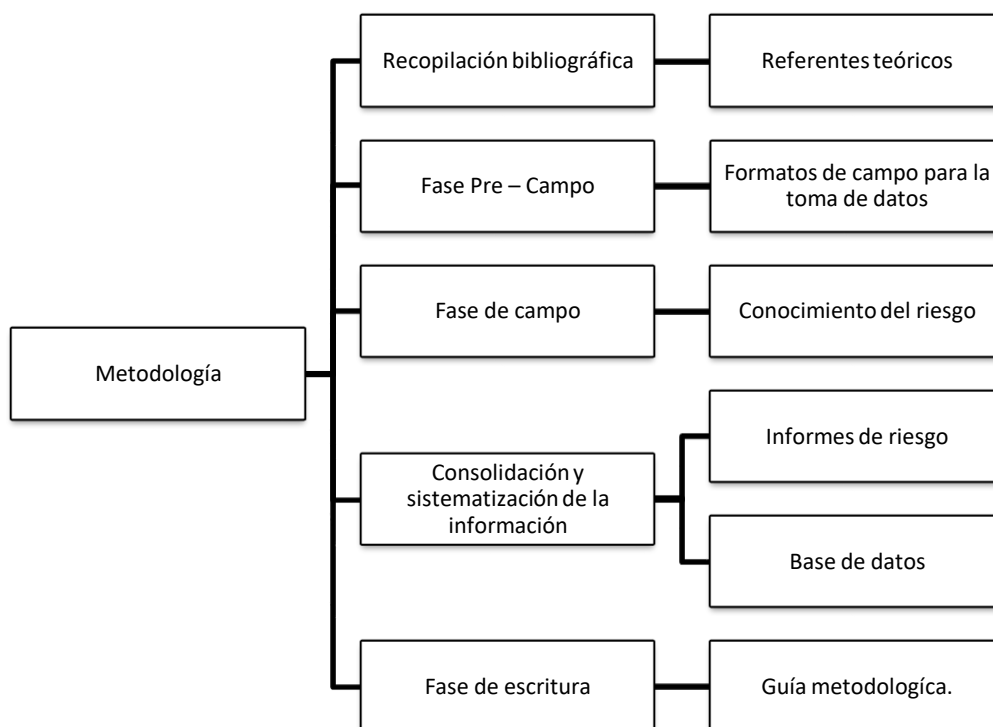
**Figura 2.** Esquema metodológico para la el desarrollo de la guía

Para la elaboración de la guía y lograr la estandarización de la información sobre los fenómenos amenazantes atendidos por la subdirección, se implementó una metodología que se basa en el método científico y consta de cinco (5) fases principales entre las que se encuentran una etapa de recopilación y análisis bibliográfico, una etapa de pre-campo, etapa de campo, etapa de análisis de resultados y finalmente la etapa de redacción (Figura 2).

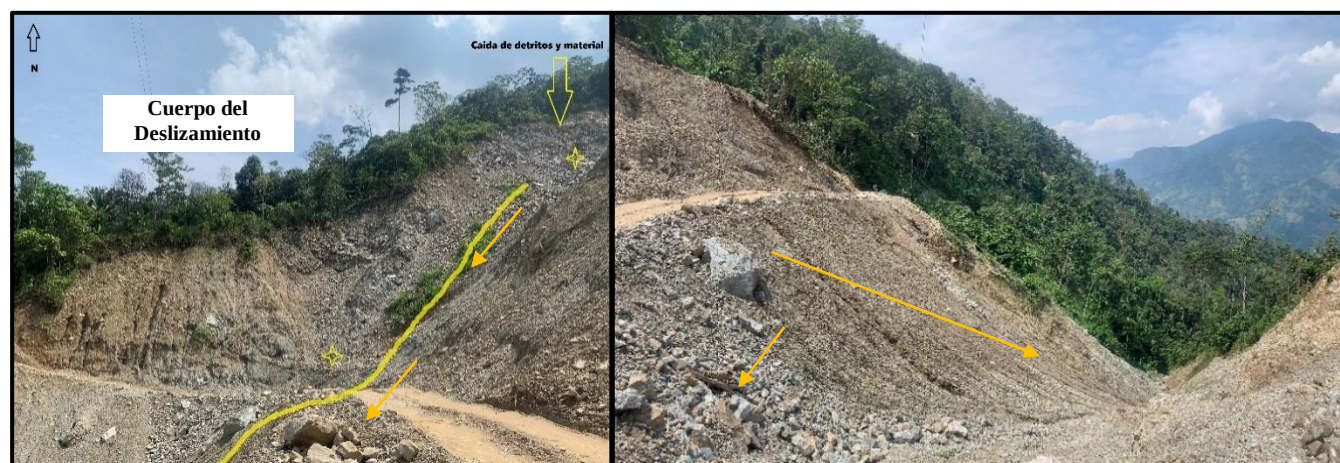
**Figura 4.** Deslizamiento de detritos en la vía que comunica Durania con Villa sucre

En esta visita se logró evidenciar un fenómeno de remoción en masa de tipo deslizamiento de detritos que abarca aproximadamente 1.4 Ha, que ha modificado el terreno y movilizado cantidades variables de materiales ladera abajo afectan la movilidad en el área (Figura 4). Litológicamente el área de estudio corresponde a rocas metamórficas perteneciente al Complejo Neis de Bucaramanga. Y se infiere como detonantes de este evento las precipitaciones, ligado a factores intrínsecos, como son la geometría del terreno, la pendiente, rocas muy fracturadas y con orientación desfavorable de discontinuidades y la cobertura vegetal; combinados con factores extrínsecos como la construcción de carreteras. La importancia de este evento es media, puesto que, ha puesto en riesgo la conectividad vial entre el municipio de Durania y el corregimiento de Villa Sucre, donde se moviliza la comunidad de las veredas aledañas, afectado el transporte de alimentos para la venta y consumo, ocasionando la pérdida de viviendas y de la cobertura vegetal que aumenta progresivamente.

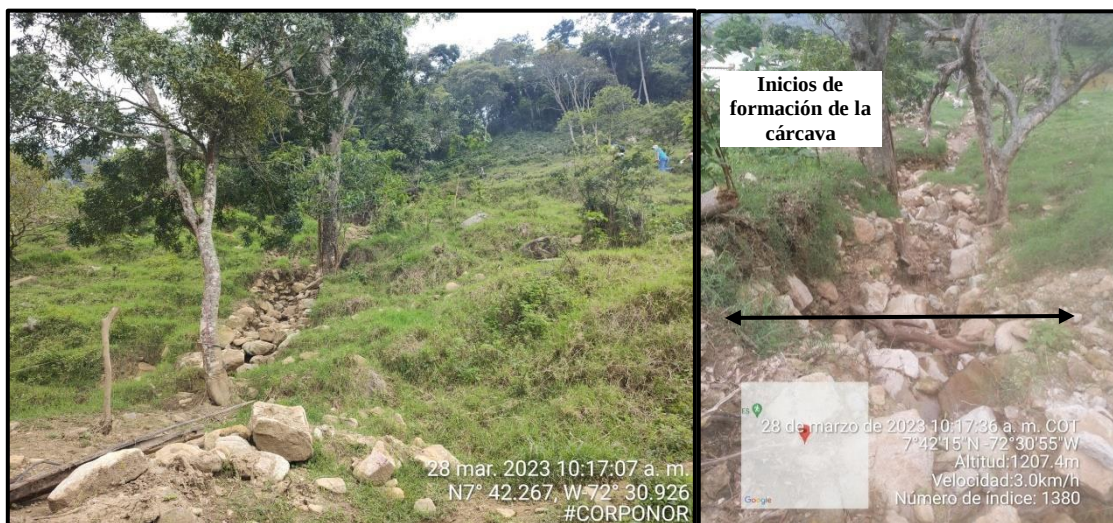
**Figura 5.** Deslizamiento de rocas canalizado.

En la zona se evidencio un deslizamiento de roca canalizado y en menor proporción material de arrastre que abarca aproximadamente 185 m<sup>2</sup>, procedente de la intervención de laderas en la parte superior del área afectada (Figura 5). En este caso factores como la reptación del terreno, el sobrepastoreo, la escorrentía y el arrastre del material han generado mayor susceptibilidad del terreno frente a la erosión. La importancia de este evento es baja, puesto que, el impacto que generó este evento en la zona es sectorizado y está limitado al daño de una parte de la infraestructura de una vivienda, sin embargo, cabe resaltar que si no se mitiga el evento a través de los años este nivel de importancia podría aumentar debido al incremento de la erosión en la zona.

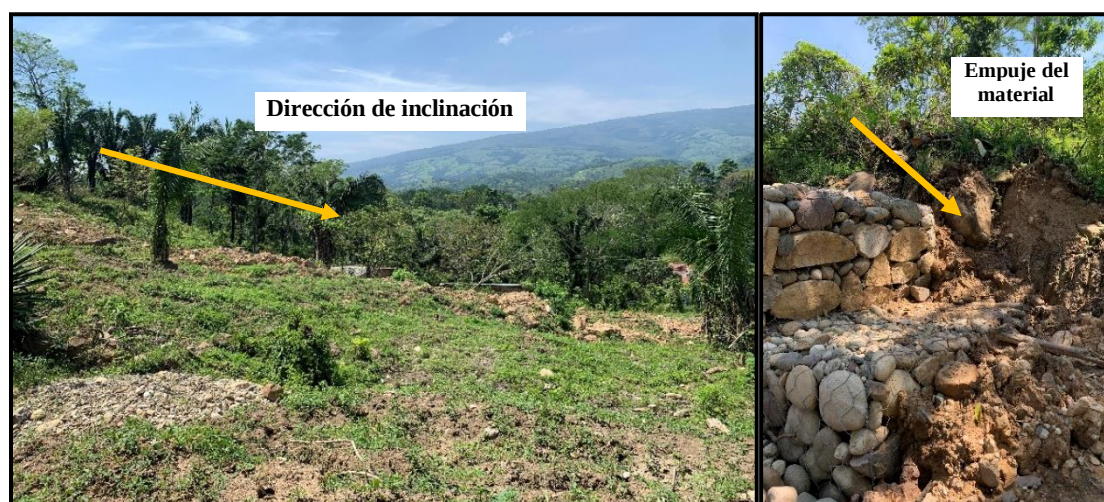
En el área afectada se presenta un fenómeno de remoción en masa de tipo reptación que abarca aproximadamente 2.2 Ha, el cual, ha provocado afectaciones sobre la vía, desplazando la obra de contención tipo gavión que había sido implementada por la misma problemática hace aproximadamente dos años (Figura 6). Los principales detonantes de este evento son las precipitaciones, la falta de canalización de drenajes en la zona, el transporte vehicular el cual sobrepasa la resistencia del terreno generando vibraciones afectando el talud y el sobrepastoreo en el área. La zona se caracteriza por materiales no consolidado de clastos angulosos a redondeados, suelos limo arcillosos donde afloran algunas capas de Lodolitas muy fisiles correspondientes a la Formación Mito – Juan. El impacto que generó este evento afecta el tránsito vehicular de volquetas que transportan carbón en el sector de cerro Guayabo.

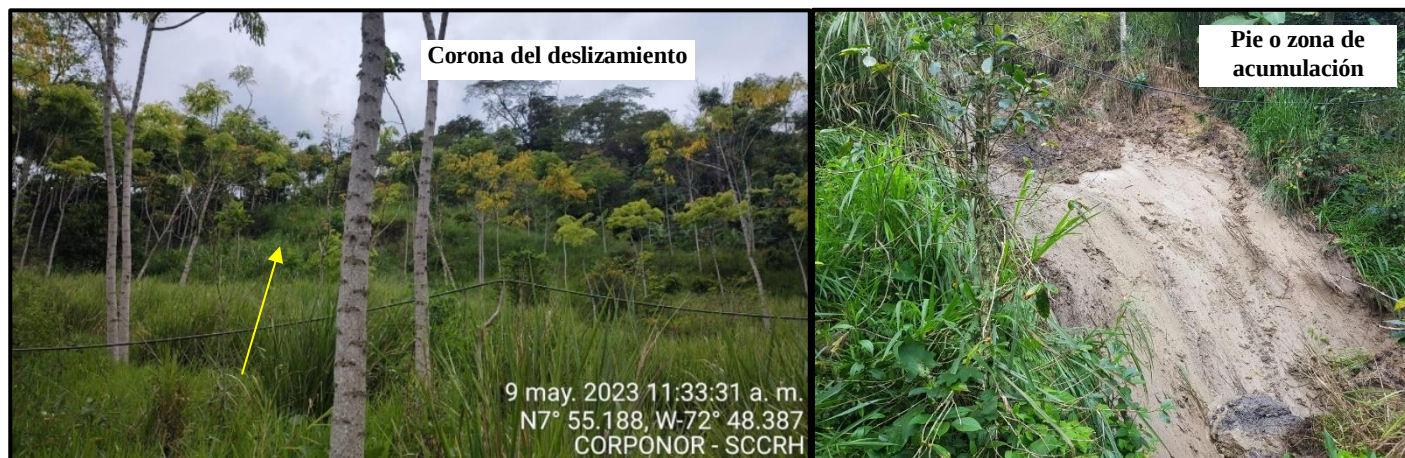
**Figura 7.** Deslizamiento rotacional en la vía que de Gramalote conduce al municipio de Lourdes.

En el área afectada se logró identificar un deslizamiento rotacional con aproximadamente 300 m de diferencia de altura entre la corona y la punta del movimiento que abarca aproximadamente 0,5 Ha y está constituido por un suelo arcilloso húmedo donde se observaron deformaciones superficiales de tipo escalonamientos y algunas grietas transversales y longitudinales. El escarpe principal o corona del deslizamiento tiene aproximadamente unos 5 m y en el pie del movimiento o zona de acumulación, se observa un flujo de lodo que amenaza la infraestructura vial, lo cual, es característico de este tipo de movimientos donde el material movilizado no sufre deformación interna salvo en la base de la ladera que suele dar lugar a movimientos tipo flujo debido a la licuefacción del material. El impacto que generó el deslizamiento en esta zona corresponde a un nivel de importancia media causando daños totales a aproximadamente media hectárea de cultivos de café y siendo un riesgo que de detonarse afectaría la movilidad e interconexión entre los municipios de gramalote y Lourdes y el sector rural.
