**Caracterización de Procesos Erosivos en Rellenos Sanitarios de la Regional Aguas, Según
los Requerimientos Realizados a los Municipios en Visitas Técnicas**

Roxana Valentina Cuadros Alvarán

Trabajo de grado, modalidad práctica empresarial

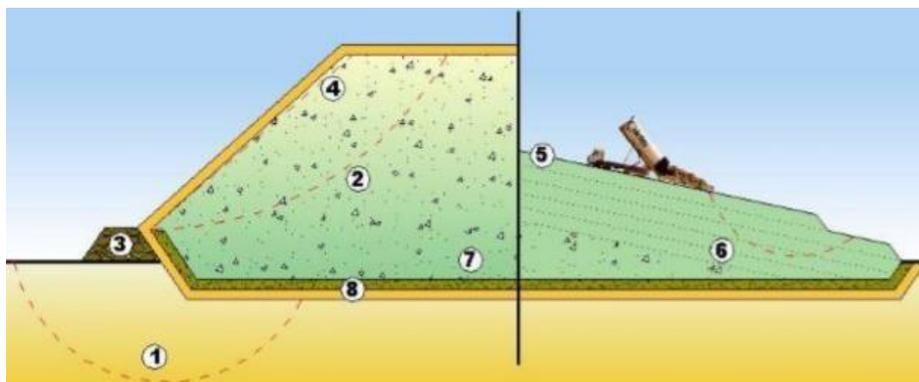
Figura 2. *Inestabilidades en el cuerpo del relleno sanitario*

Las formas como se puede manifestar la inestabilidad del relleno sanitario (Figura 2) son (1) Fracturas en el subsuelo: causadas por diferencias de asentamientos en el suelo de fundación o debido a la falta de capacidad portante del mismo. (2) Fracturas del talud. Estas podrían ocurrir cuando los taludes son demasiado inclinados. (3) Colapso de los muros de partida cuando se encuentran demasiado saturados o cuando no son capaces de sostener la presión de los residuos. (3) Capas de residuos que fluyen bajo el talud. Pequeños esfuerzos de corte, causados, por ejemplo, por un excedente de agua que podría llevar a las capas de residuos a fluir bajo el talud. (4) El suelo

fluye o resbala bajo las capas de residuos. Debido a una insuficiente compactación o a una alta saturación. (5) Deslizamientos de residuos a lo largo de fracturas en el cuerpo del relleno, al existir asentamientos diferenciales que fracturarían zonas del relleno. (6) Inestabilidad de ciertas zonas construidas en el cuerpo del relleno. (7) Ruptura de cañerías de drenaje u otras partes del relleno que podrían originar diferencias en asentamientos, llevándolos a la inestabilidad. (8) Inestabilidad en zonas de interfaces: La resistencia al corte de estos materiales y la fricción de cada interfaz como suelo/geosintético, suelos/residuos y geosintéticos/geosintéticos determinan cuan susceptible es a fallar en respuesta a las fuerzas generadas por el peso de los residuos sólidos (Medina, 2022).

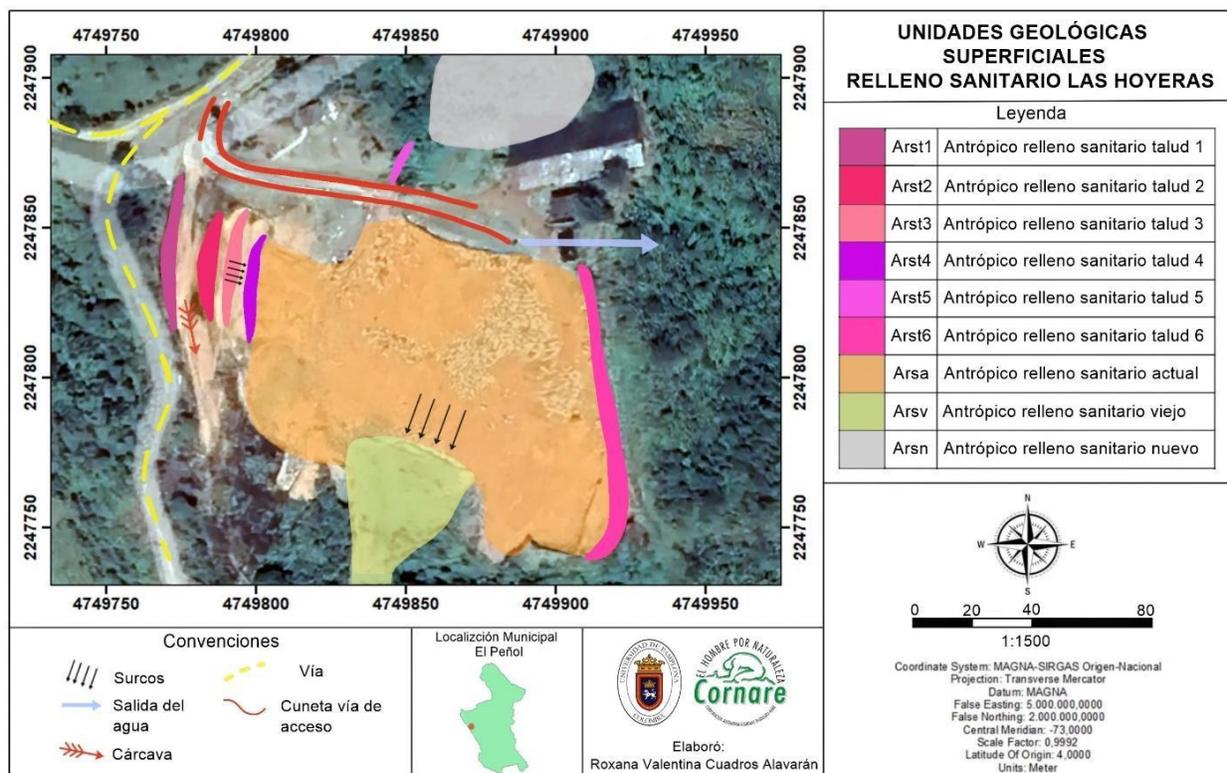
Figura 7. Unidades geológicas superficiales, relleno Las Hoyeras.

Nota: En la leyenda Arst = Antrópico relleno sanitario; a y v son abreviaturas para antiguo y viejo respectivamente, y t es la abreviatura para talud. Adaptado de Google Earth. Fuente el autor.

7.2.1.1. Observaciones Generales. El relleno cuenta con dos vasos (Figura 7), el primero es el vaso actual anteriormente mencionado, y el segundo corresponde a un vaso ya clausurado denominado en este trabajo como Arsv (antrópico relleno sanitario viejo) cuyo método de construcción es el método del área, que consiste en apoyar las celdas en la pendiente natural de la depresión. Para el momento de la segunda visita, se adelantaban labores para la conformación de un nuevo vaso denominado en este trabajo como Arsn (Antrópico relleno sanitario nuevo) para próximamente dar clausura al vaso actual (Figuras 7 y 8).

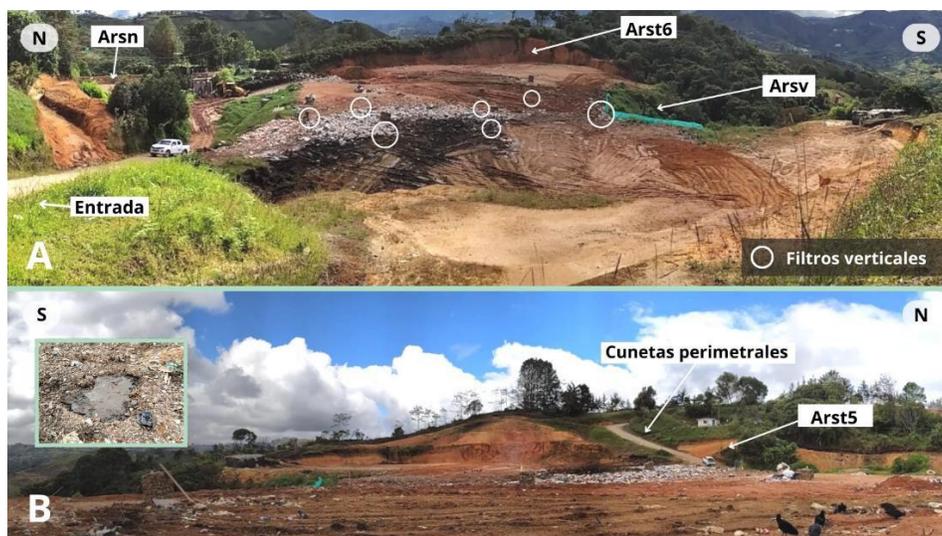
Figura 8. Panorámicas generales del relleno sanitario Las Hoyeras

Nota: (A) corresponde a una panorámica tomada cerca a la entrada del relleno, (B) corresponde a una panorámica tomada desde el talud Arst6, se observa además agua estancada y lixiviados en algunos puntos. Imágenes tomadas en la visita 2. Fuente el autor.

La deficiencia en la compactación del material de cobertura que permite la infiltración de las aguas lluvias en las celdas, sumado al estancamiento de agua y la exposición de lixiviados en el vaso actual Arsa (Figura 8), generan flujo tanto de la capa de residuos como del material de cobertura de la unidad Arsa hacia la unidad Arsv, dejando expuesto parte del geotextil que meses atrás había sido colocado (Figura 13).

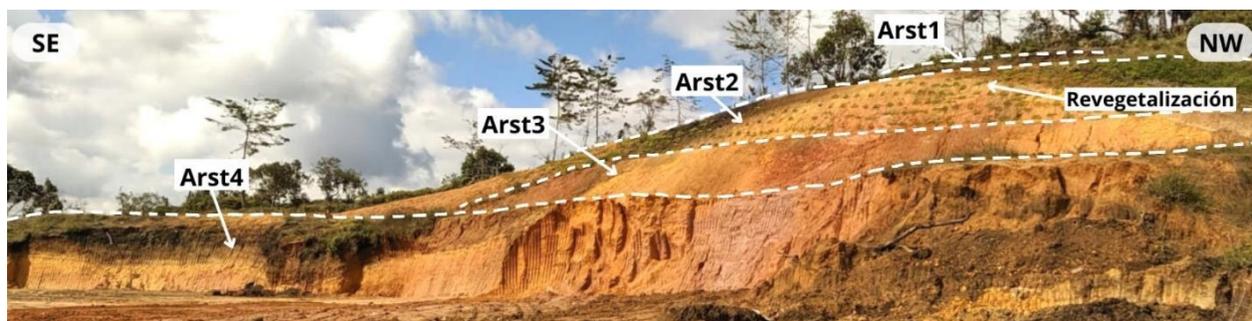
Figura 9. Panorámica de las unidades Arst1, Arst2, Arst3 y Arst4

El relleno cuenta con 6 taludes principales, pero para las labores de compactación de los residuos, se realiza la extracción de limo procedente de los taludes 4 y 6 en los que se observaron pendientes negativas en las zonas de extracción de material, que se realiza mediante retroexcavadora (Figuras 9 y 15). La relación de los taludes es en términos de metros de aproximadamente 3:2 y en el caso del talud 6 la relación es 5:2.

Nota: Arst1 (Antrópico relleno sanitario talud 1), Arst2 (Antrópico relleno sanitario talud 2), Arst3 (Antrópico relleno sanitario talud 3), Arst4 (Antrópico relleno sanitario talud 4). Imagen tomada en la visita 2. Fuente el autor.

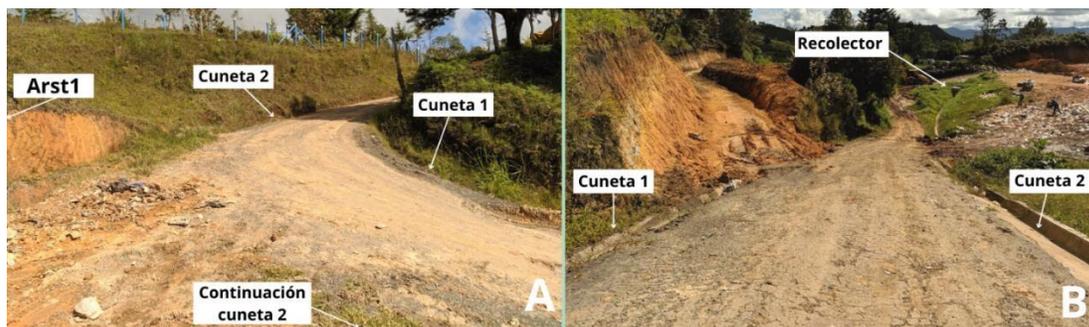
Figura 10. *Cunetas perimetrales en la entrada del relleno*

7.2.1.2. Manejo de Aguas Lluvias y Procesos Erosivos. El relleno cuenta con dos cunetas perimetrales para la recolección de las aguas lluvia, las cuales no pudieron ser cartografiadas debido a la escala de trabajo. Estas cunetas están ubicadas a los costados de la vía de acceso al vaso actual. En general las cunetas se encuentran en muy buenas condiciones, pero no son continuas en todas las vías. Por ejemplo, la vía de acceso hacia la unidad Arst1 carece de cunetas (Figura 10). Las aguas lluvias que discurren desde la entrada son parcialmente captadas por la cuneta 1 y el segundo tramo de la cuneta dos. El resto de las aguas fluyen por la pendiente de la vía de la unidad Arst1. El agua captada por las cunetas se dispone en un recolector ubicado al finalizar la vía y posteriormente son transportadas a otro drenaje ubicado al este del relleno (Figura 7).

Nota: (A) Ausencia de cunetas hacia la unidad Arst1 ubicada a la izquierda, (B) las cunetas ya aparecen contiguas hasta el recolector. Ambas imágenes fueron tomadas desde el mismo punto en direcciones contrarias. Imagen tomada en la visita 2. Fuente el autor.

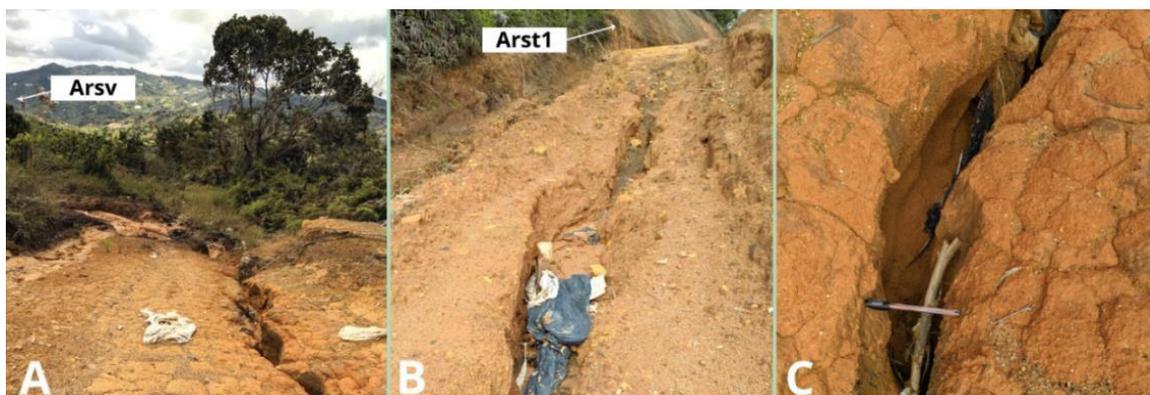
Figura 11. Cárcava cercana al talud 1

Al oeste del relleno, cerca de la unidad Arst1, se observa la presencia de una cárcava con una profundidad que varía de 10 cm a 40 cm en las zonas más erosionadas. Su ancho es aproximadamente de 16 (Figuras 7 y 11). Esta cárcava se encuentra en una pendiente media, orientada hacia el sur del relleno. La formación de esta cárcava se atribuye a la falta de cunetas a

lo largo del camino, las cuales deberían recolectar las aguas provenientes desde la entrada del relleno.

Nota: La cárcava se encuentra sobre la berma del segundo talud correspondiente a la unidad Arst2. Imagen tomada en la visita 1. Fuente el autor.

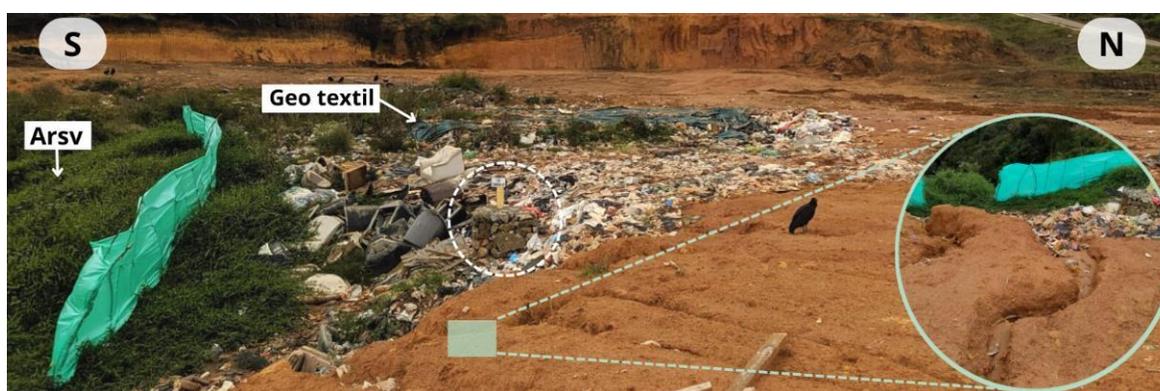
Figura 13. *Proceso erosivo en surcos en el vaso Arsa*

Nota: Imagen tomada en la visita 1. Fuente el autor.

Otra observación importante es la disposición de dos de los filtros verticales que se encontraban en la zona de residuos sólidos dispersos, en las figuras 13 y 14 se evidencia que se encontraban en desnivel en relación con el material de cobertura.

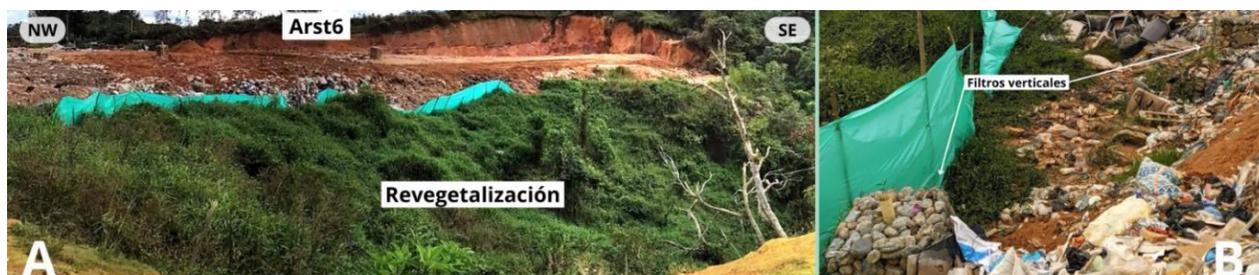
Figura 14. *Panorámica de la unidad Arsv*

Nota: La imagen A fue tomada en la visita 2 y se observa como la lona que controla la dispersión de los residuos se encuentra inclinada. Fuente el autor.

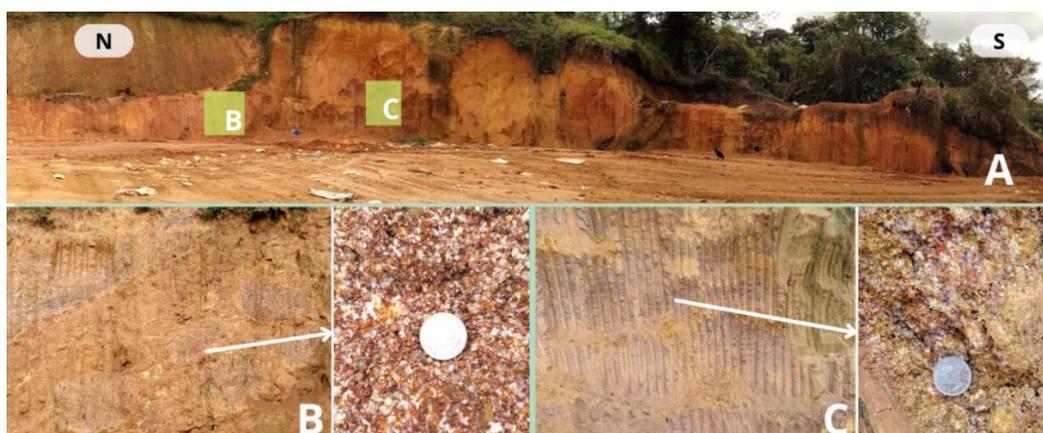
Figura 15. *Panorámica de la unidad Arst6*

Nota: (A) Talud de extracción de material de compactación con pendiente negativa en su extremo derecho, (B) bloques esféricos residuales parcialmente meteorizados, (C) Saprolito. Fuente el autor.

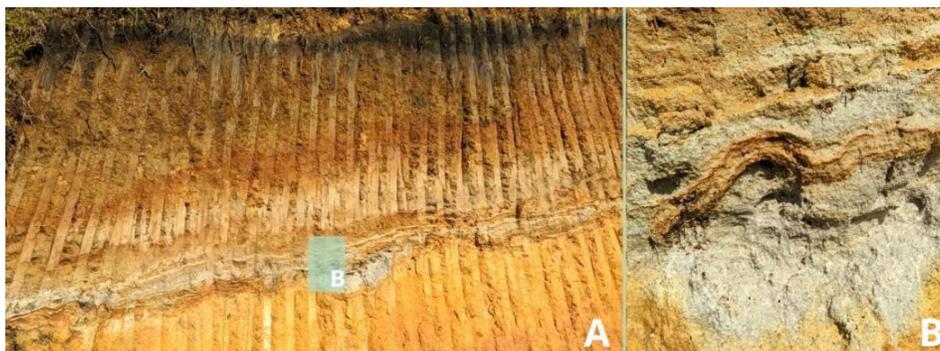
Figura 16. *Arst5*

7.2.1.3.2. *Arst5*. En este talud, hacia la base se encuentra el tope de la unidad G1 en contacto con la unidad F, y hacia el techo se encuentra la unidad E (Figuras 16 y 19).

Nota: (A) Horizonte de suelo residual en talud 6, (B) capa de cuarzo. Fuente el autor.

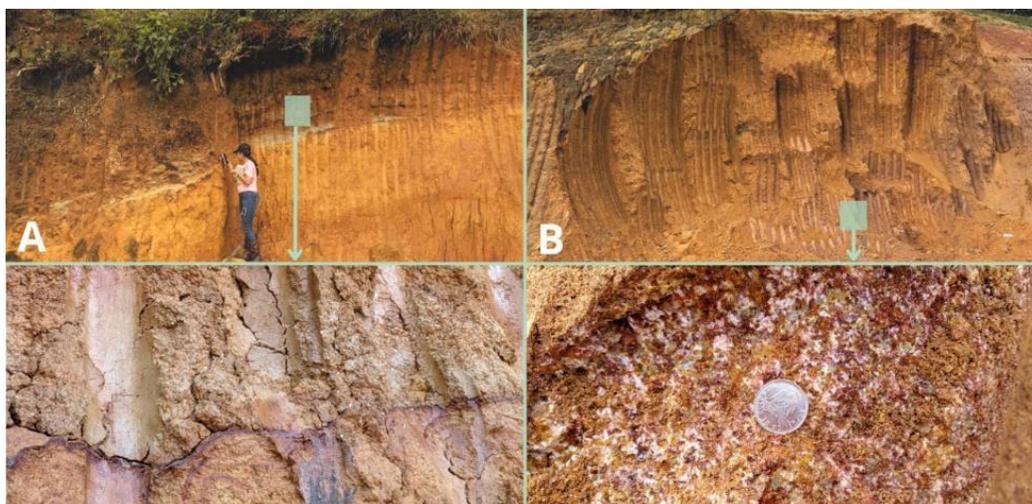
Figura 17. *Arst4*

7.2.1.3.3. *Arst4*. Hacia la base del talud se encuentra la unidad G1, que al igual que en el talud *Arst5* se encuentra en contacto con la unidad F, y hacia el techo de la estación se encuentra la unidad E (Figuras 17 y 19), El grado de meteorización de las unidades es mayor en este talud que en el talud *Arst5*.

Nota: (A) Horizonte de suelo residual arcilloso, (B) Saprolito. Imagen tomada en la visita 1.
Fuente el autor.

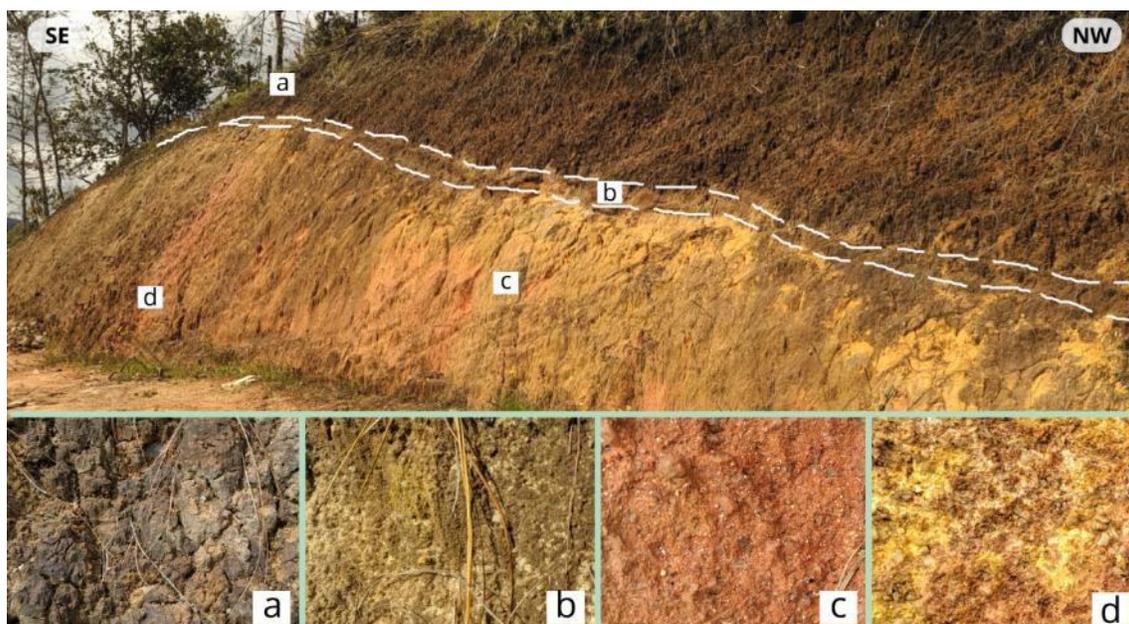
Figura 18. Horizontes de la unidad Arst1

Nota: (a) Capa de cenizas volcánicas con agrietamiento por desecación, (b) capa de cuarzos embebidos en matriz de arena lodosa, (c y d) Suelo residual areno limoso. Imágenes tomadas en la visita 1. Fuente el autor.

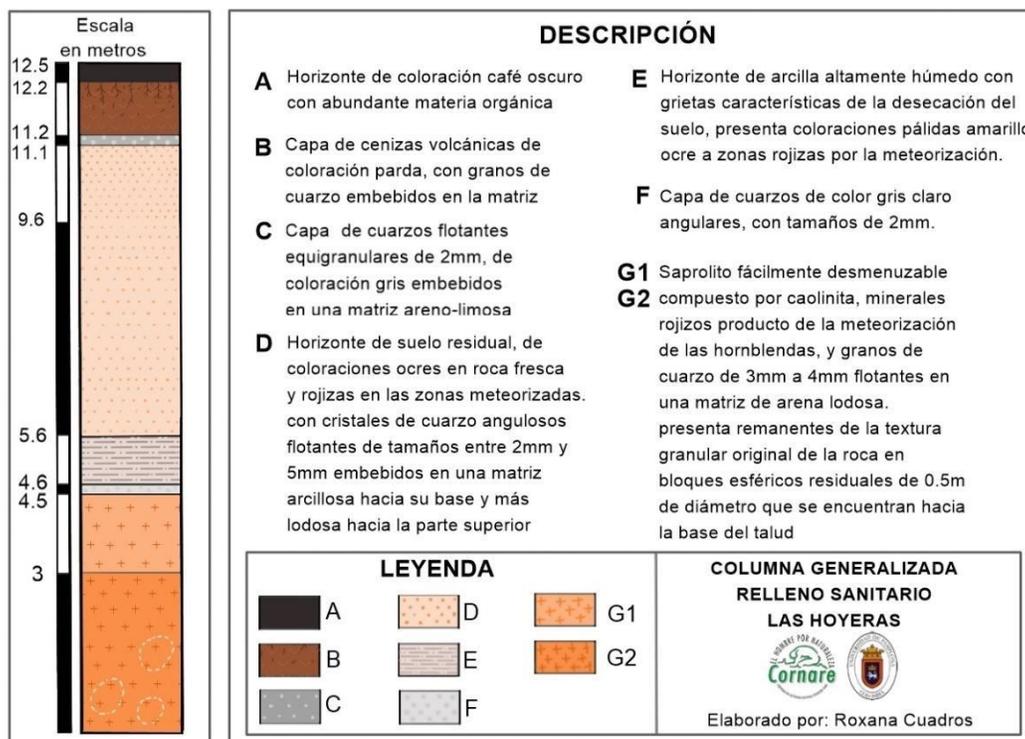
Figura 19. Columna estratigráfica generalizada del relleno sanitario Las Hoyeras

7.2.1.3. Descripción de taludes. A continuación se describen de forma superficial las unidades cartografiadas en el mapa de unidades geológicas superficiales de base a techo según la columna generalizada (Figura 19).

El relleno sanitario municipal las Hoyeras se encuentra un perfil de meteorización bastante completo como se observa en la columna generalizada del relleno sanitario.

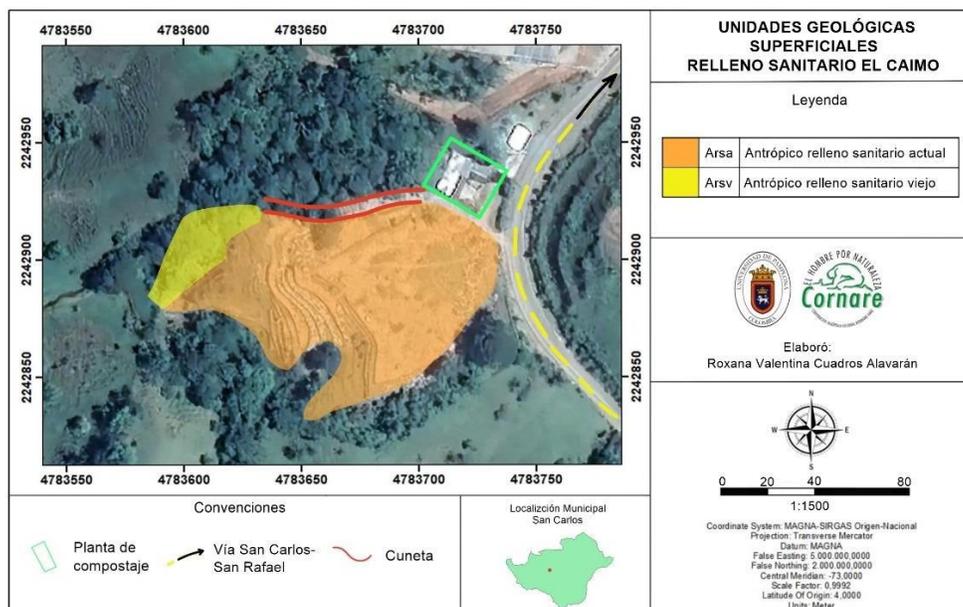
Figura 20. Unidades geológicas superficiales, relleno sanitario El Caimo

Nota: Arsv (Antrópico relleno sanitario viejo), Arsa (Antrópico relleno sanitario actual). Fuente el autor.

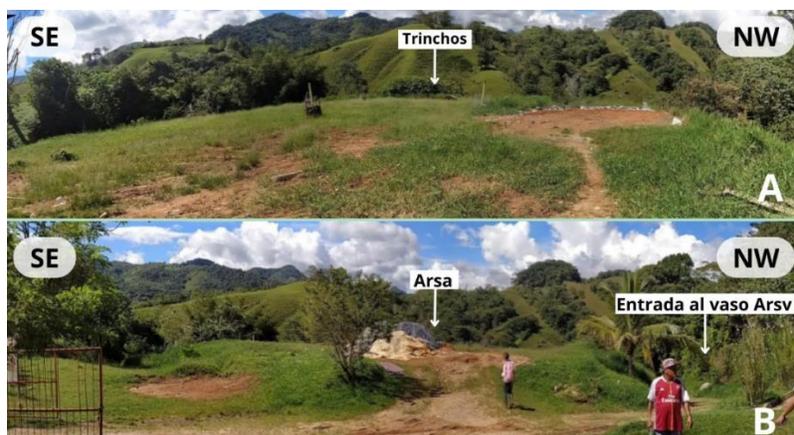
Figura 21. Panorámicas a la entrada del relleno sanitario El Caimo

7.2.2.1. Observaciones generales. Hacia el 2021, el manejo realizado en el relleno no era el más adecuado. Sin embargo, en la actualidad, gracias a las obras realizadas siguiendo los requerimientos realizados por Cornare al municipio, se observa una gran mejora en la estabilidad de la unidad Arsa (Figura 21).

Nota: (A) Vaso Arsa, (B) Entrada al vaso Arsv. Fuente el autor.

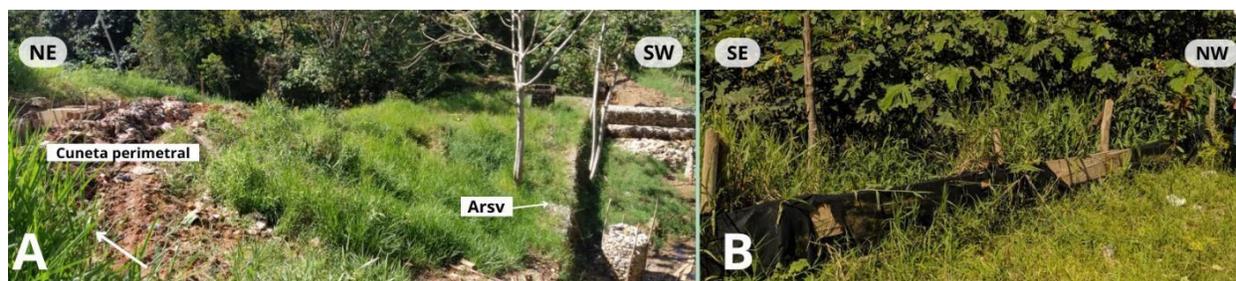
Figura 22. Obras de control de procesos erosivos

Nota: A Construcción de nuevas cunetas perimetrales, B. Trinchos en madera. Fuente el autor.

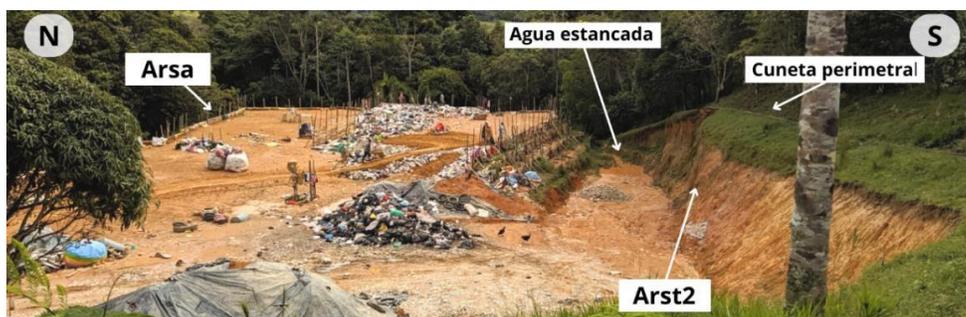
Figura 24. Panorámica del relleno sanitario La Ceiba

7.2.3.1. Observaciones generales. Al momento de la visita, la extracción de material de cobertura era realizada del talud Arst2 2 m. Sin embargo, en ese momento ya no disponía del suficiente material para continuar con la extracción, lo que afectaba la estabilidad de las cunetas perimetrales (Figura 24). Por lo tanto, actualmente se aprovecha el material proveniente de derrumbes en vías cercanas.

7.2.3.2. Manejo de Aguas Lluvia y Procesos Erosivos. Sobre la unidad Arst2 se encuentra conformada una cuneta perimetral en cemento que recolecta aguas lluvias que puedan discurrir en el talud, en cuanto a la vía de acceso al relleno también existen dos cunetas artesanales en ambos lados que finalizan en el inicio de la plataforma de disposición y no son dirigidas a otro lugar más adecuado, esto ha ocasionado una acumulación de agua en el vaso Arsa (Figura 24).

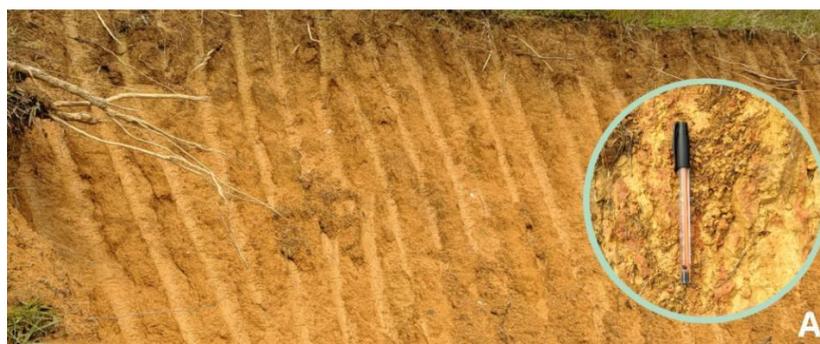
Figura 26. *Talud Arst1*

7.2.3.3. Descripción de taludes. Los taludes Arst1 y Arst2 están conformados por la unidad A (Figura 27) que corresponde a un horizonte residual arcilloso (Figura 26).

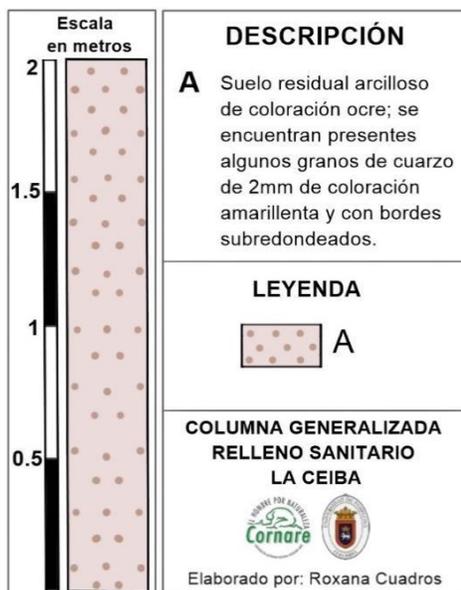
Figura 27. Columna generalizada del relleno sanitario La Ceiba

7.2.3.4. Columna Generalizada del Relleno Sanitario La Ceiba. El perfil generalizado del relleno sanitario La Ceiba cuenta con una única unidad presente en los dos taludes, y esta es descrita a continuación (Figura 27).

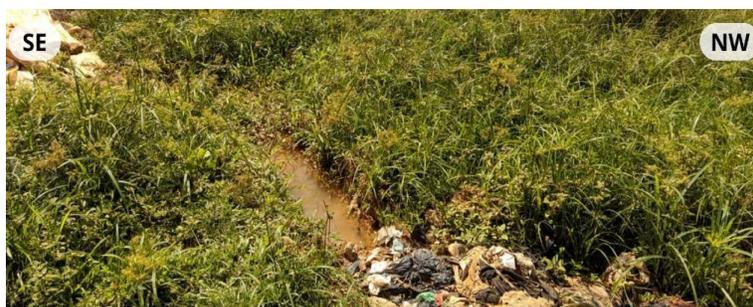
Figura 29. Acumulación de lixiviados

7.2.4.1. Manejo de Aguas Lluvia y Procesos Erosivos. Para la recolección y manejo de aguas lluvias, se cuenta con cunetas perimetrales alrededor del relleno, estas reposan sobre taludes de aproximadamente 2 m de altura. En algunas zonas del vaso Arsv, se observaron charcos de agua estancada y lixiviados (Figura 29).

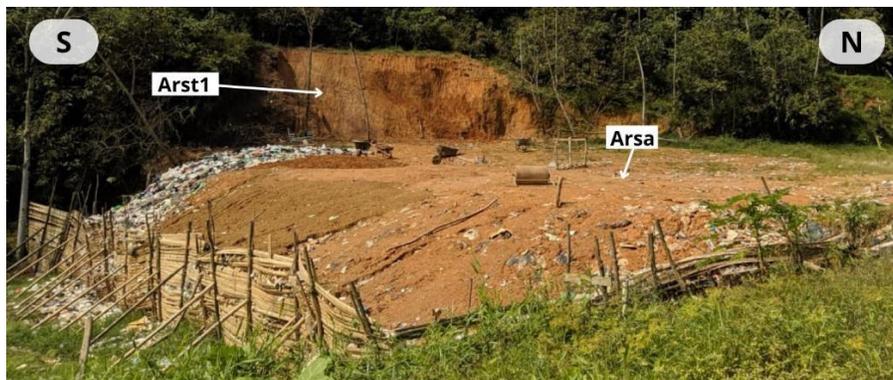
Figura 30. Actual vaso Arsa

Nota: Se pueden observar trinchos en bambú y surcos sobre la pendiente de la celda. Fuente el autor.

En las paredes de las celdas unitarias se observaron surcos de 10 cm de ancho, que se originan muy posiblemente debido a la exposición de los taludes a las lluvias y la deficiencia en la compactación del material de cobertura (Figuras 28, 30 y 31).

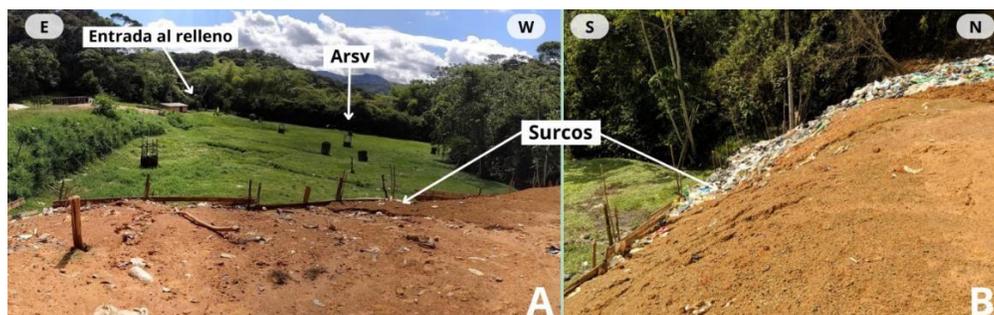
Figura 31. Surcos en la actual pared del vaso Arsa

Nota: (A) Proceso de revegetalización en vaso clausurado, (B) surcos en el talud de la celda unitaria.

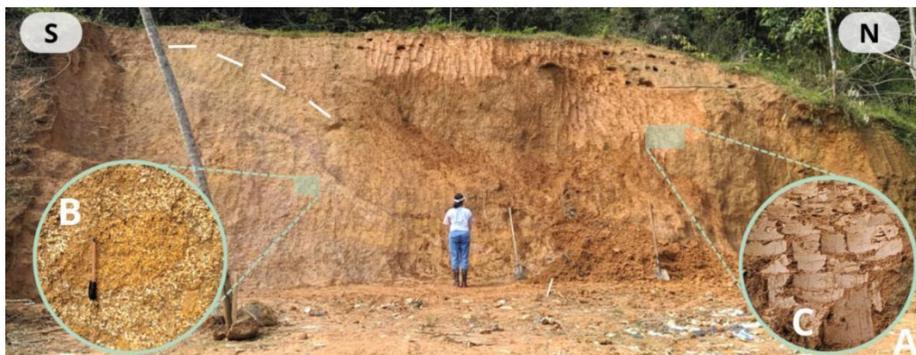
Figura 32. Extracción de material de compactación del talud Arst1

7.2.4.2. Descripción de taludes. El relleno solo posee el talud Arst del cual se realiza extracción de material. El talud está compuesto en la base por la unidad B (Figura 32) que

Nota: (B) Bloques esferoidales residuales, (C) horizonte residual arcilloso. Fuente el autor.

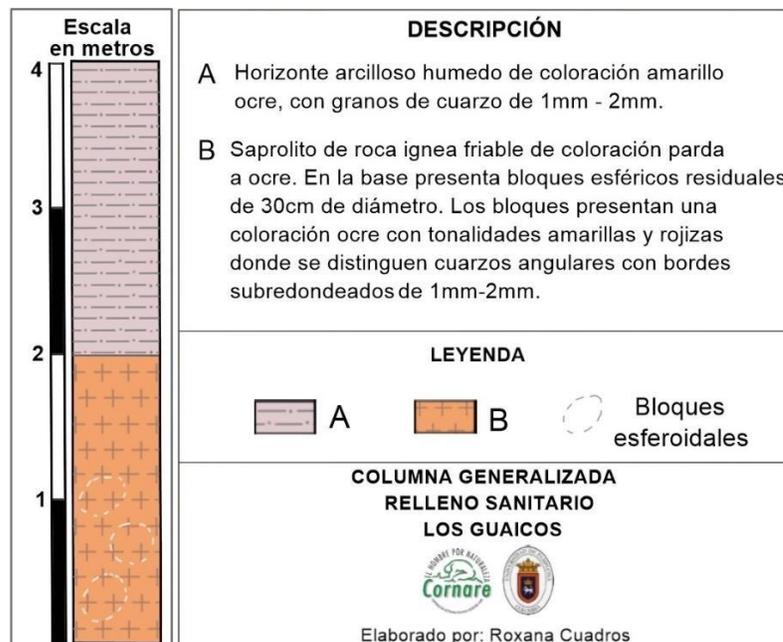
Figura 33. Columna estratigráfica generalizada del relleno sanitario Los Guaicos

7.2.4.3. Columna Generalizada del relleno sanitario Los Guaicos. A continuación se presenta la columna generalizada del relleno correspondiente a la unidad Arst1.

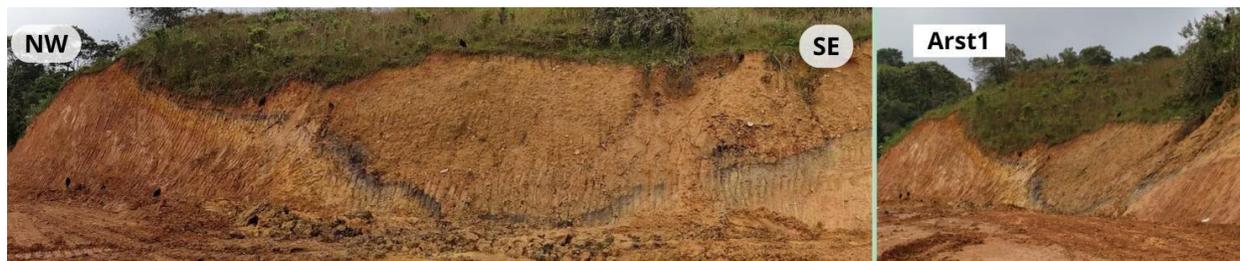
Figura 35. Talud Arst1

El talud Arst1 posee una altura aproximada de 5 m, con pendientes moderadas a altas, principalmente debido a la cercanía entre la vía que conduce al vertedero del embalse y la cabecera del talud (Figura 36). Hacia la base el talud se divide en una especie de escalón de menor tamaño (Figura 36). Como la extracción del material de cobertura ya no puede ser realizada del

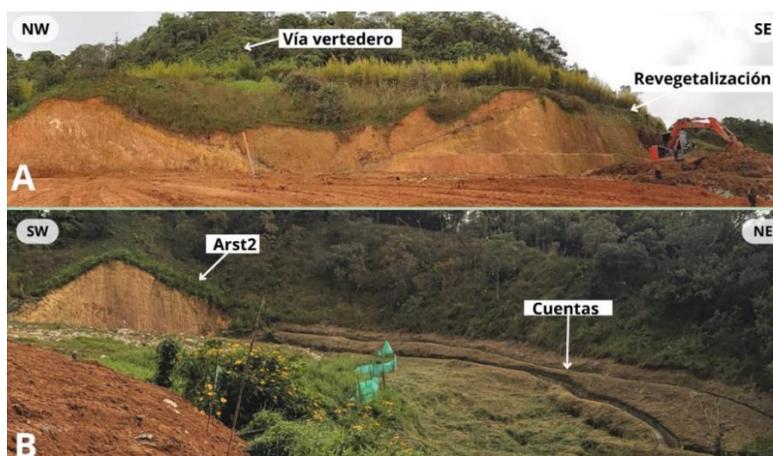
Figura 36. Manejo de procesos erosivos y aguas lluvias

7.2.5.1. Manejo de Aguas Lluvia y Procesos Erosivos. Para la estabilidad de taludes y manejo de procesos erosivos, se realizó una perfilación del talud Arst1, además cuenta hacia el este con un proceso inicial de revegetalización (A, Figura 36).

Nota: A. Proceso de revegetalización. B. Talud Arst2, se observa una dispersión de residuos que no se encontraban compactados y presentaban además afloramiento de lixiviados (Figura 36).

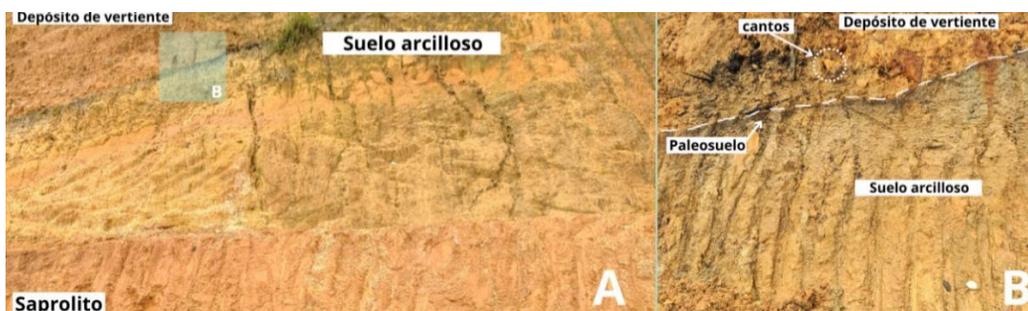
Figura 38. *Composición de los taludes*

Nota: (A) Horizontes, (B) paleosuelo y depósitos de vertiente. Fuente el autor.

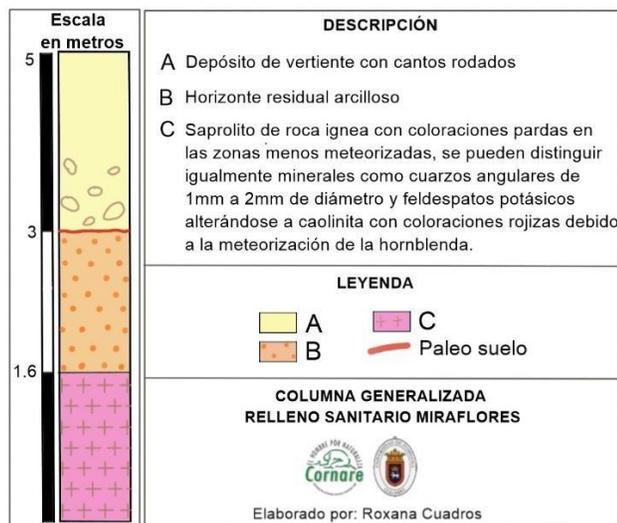
Figura 39. *Columna estratigráfica generalizada del relleno sanitario Miraflores.*

7.2.5.3. Columna Generalizada del Relleno Sanitario Miraflores. Mediante la descripción del talud Arst1 en la libreta de campo (Anexo 1), se construyó una columna generalizada del relleno sanitario, en la que se describen los suelos que lo conforman (Figura 39).

Nota: (A) Horizontes, (B) paleosuelo y depósitos de vertiente. Fuente el autor.

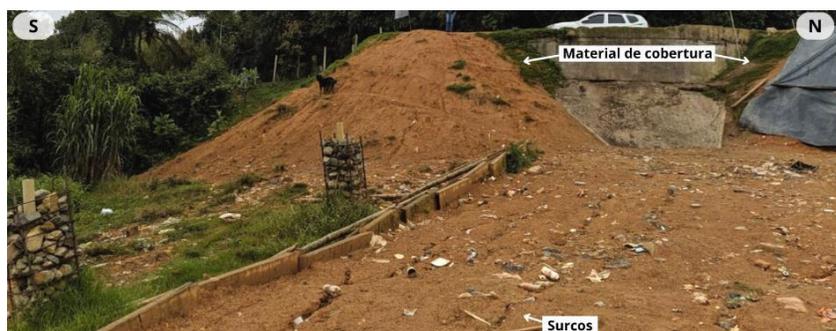
Figura 41. Surcos paralelos al borde del vaso Arsa

Nota: El material de cobertura es aprovechado en zonas cercanas. Fuente el autor.
