#### TRABAJO DE GRADO

### EVALUACIÓN DEL PLAN DE SANEAMIENTO Y MANEJO DE VERTIMIENTOS DE CÚCUTA

UNIVERSIDAD DE PAMPLONA

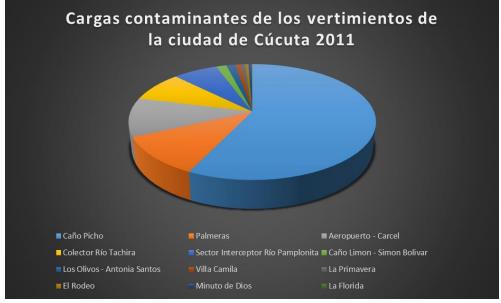
Ilustración 2 Grafico de cargas contaminantes

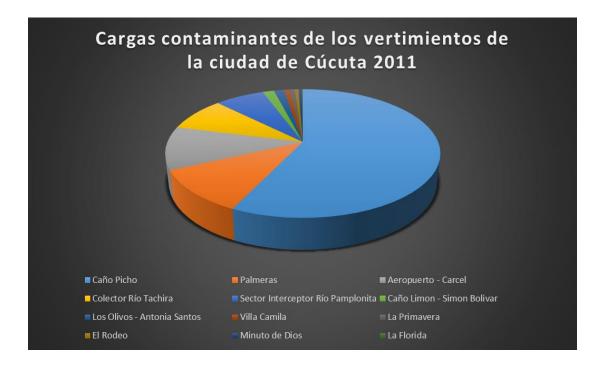
Ilustración 3 Grafico de cargas contaminantes

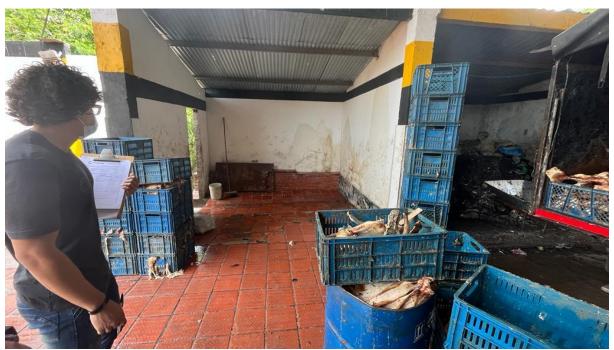
Anexo A Visita de Seguimiento a empresa de Grasas y Huesos
