**APOYO TECNICO Y AMBIENTAL A LAS ACTIVIDADES DE CONTROL Y  
SEGUIMIENTO AL PROCESO MISIONAL "GESTIÒN AMBIENTAL" A LA  
CORPORACIÒN PARA EL DESARROLLO SOSTENIBLE DE LA MOJANA Y EL  
SAN JORGE "CORPOMOJANA" EN EL DEPARTAMENTO DE SUCRE.**

**UNIVERSIDAD DE PAMPLONA  
FACULTAD DE INGENIERIAS Y ARQUITECTURA  
INGENIERIA AMBIENTAL  
PAMPLONA  
2022 - 2**

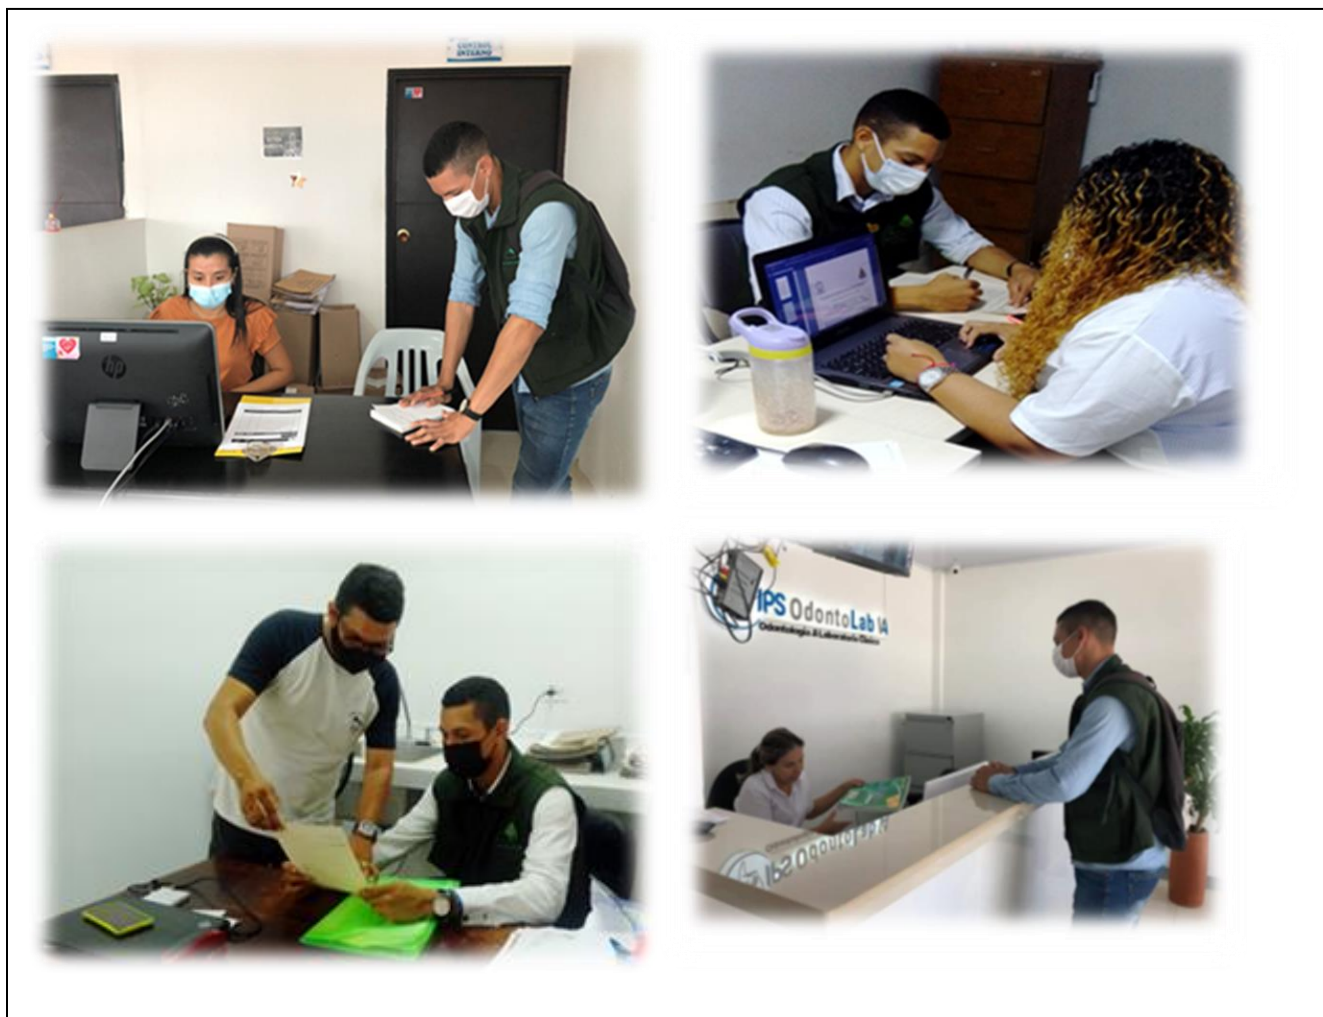
**Imágenes 2.** Registro de visitas en Seguimiento a los residuos peligrosos.

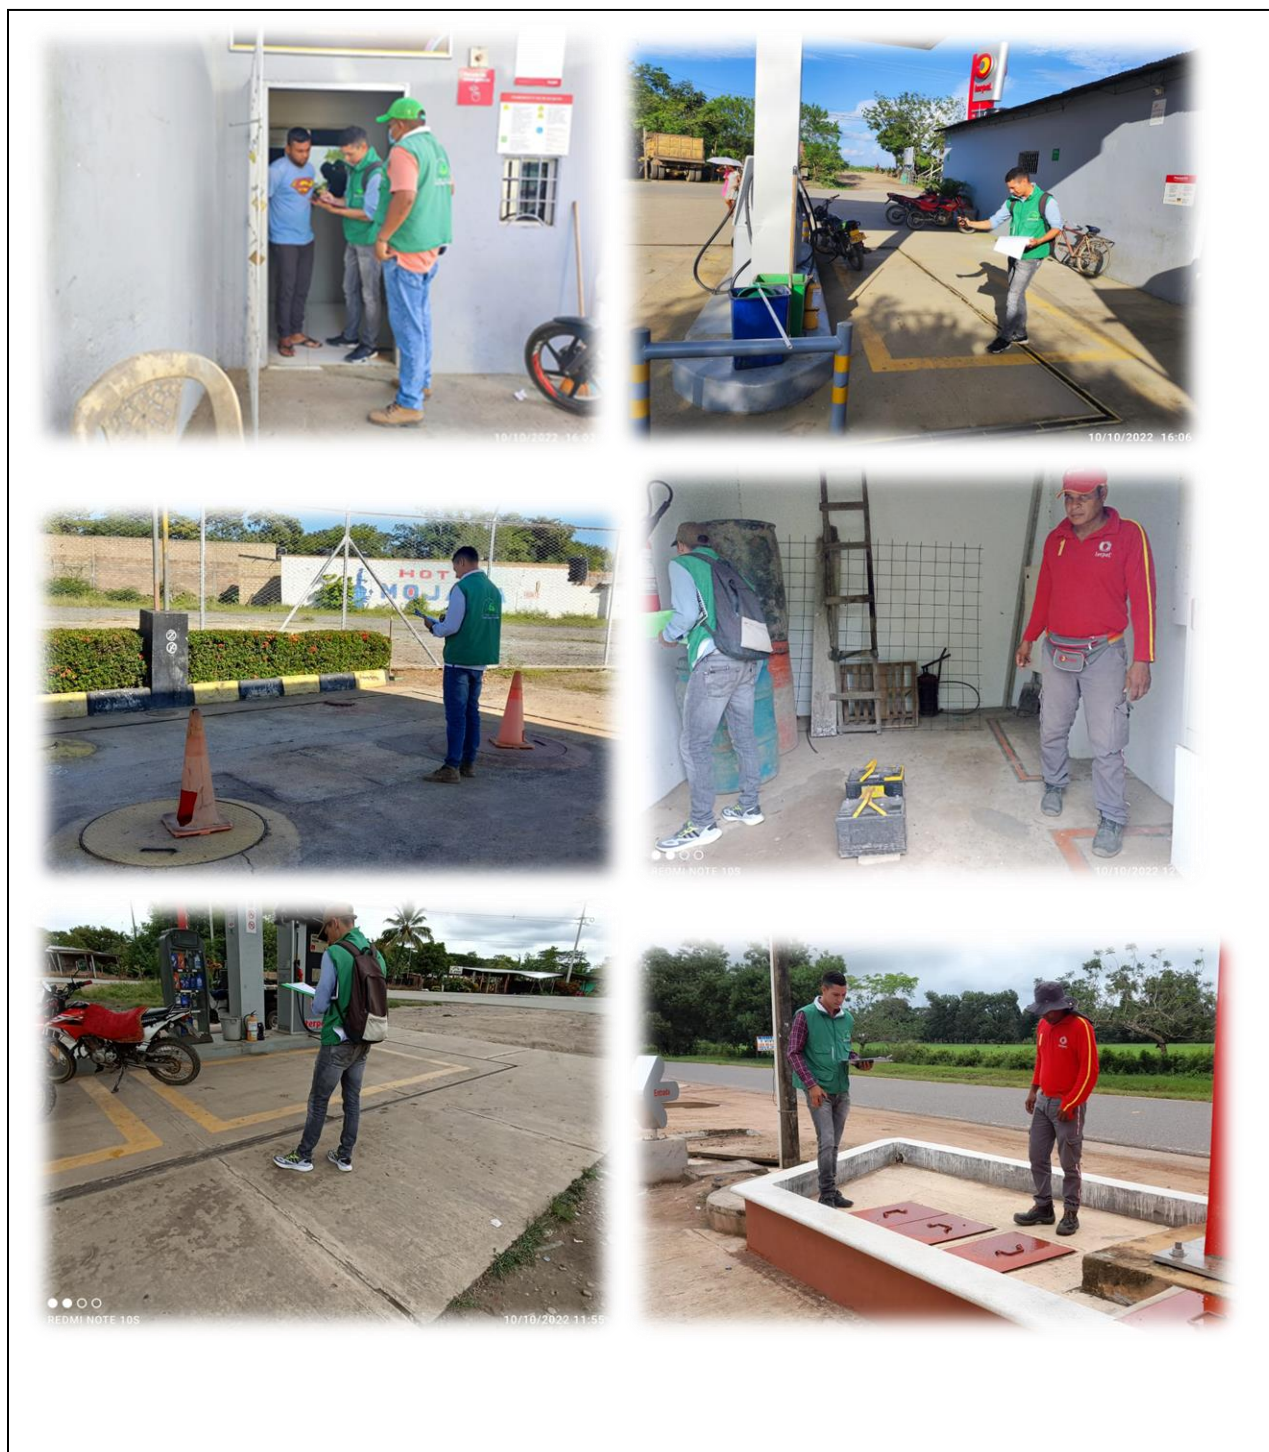
Luego de verificar el cumplimiento de estos aspectos mencionados se recolecta la información de todas las estaciones de servicios visitadas y se identificó que **9** estaciones de servicios cumplían con un Canal Perimetral funcional, **8** estaciones de servicios cumplían o tenían Trampa de Grasas ,Todas tenían una buena Estructura Contenedora de Tanques, solo **3** de estas estaciones de servicio tenían una Caracterización del Vertimiento,**10** estaciones de servicio tenía bien definida la Señalización de zonas, **10** estaciones contaban con los extintores necesarios para atender una emergencia en caso de incendio, **8** de estas estaciones de servicios tenían Kit de derrame completo para atender una fuga o derrame presentado y solo **1** de las 12 estaciones de servicio tenían un Traje Anti fuego.

**Imágenes 3.** Registro de visitas en Seguimiento a las EDS

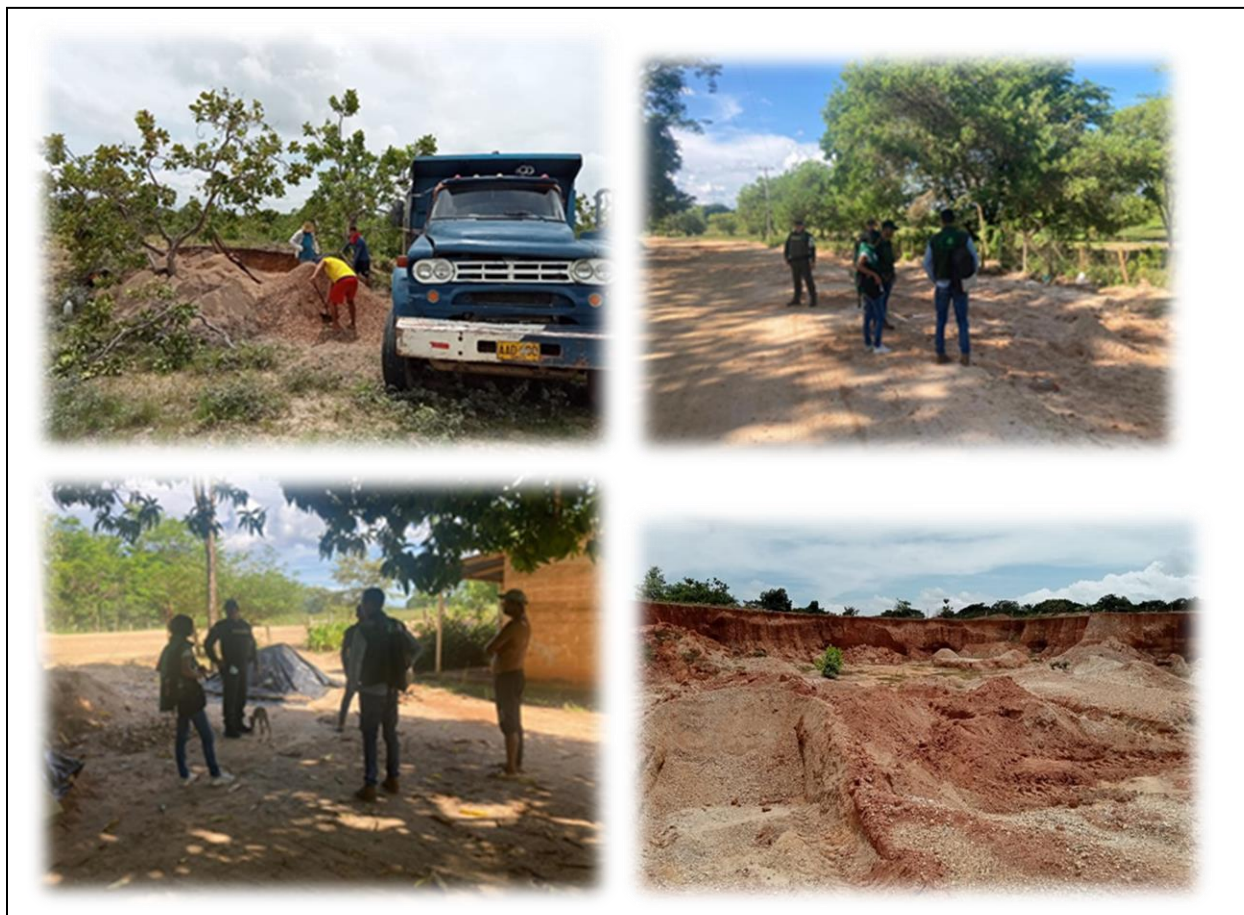
Luego de la realización de las visitas se evidenció que tres (3) de los cuatro (4) sitios donde se hizo el seguimiento se encontraron activos, realizando actividades e incumpliendo con las medidas preventivas realizadas por la corporación, en el concepto técnico realizado de las visitas se determinó que las afectaciones del sitio han aumentado a gran escala siendo la flora y el suelo los aspectos más afectados luego de realizar la verificación de cumplimiento de estas medidas preventivas.

**Imágenes 4.** Registro de visitas en Seguimiento a las Medidas Preventivas.

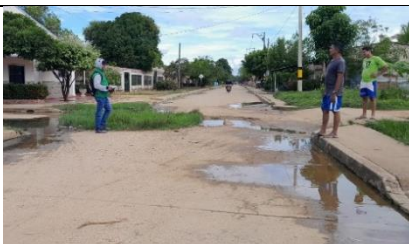
| DIRECCIÓN | COORDENADAS | EVIDENCIA | DESCRIPCIÓN |
|---|---|---|---|
| Barrio Primero de Junio | 8°39'34.20" N<br>75°7'18.50" W | | Se encontró un manhol rebosando agua residual, la cual circula por la calle produciéndose estancamiento de las mismas, expidiendo olores fétidos, como lo manifiestan los moradores del sector, en el lugar también se evidencia la ruptura del pavimento, los cual también genera un problema en la movilidad de los transeúntes y los vehículos. |

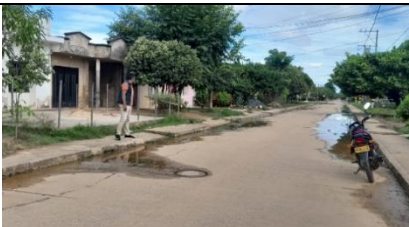
| DIRECCIÓN | COORDENADAS | EVIDENCIA | DESCRIPCIÓN |
|---|---|---|---|
| Barrio Primero de Junio | 8°39'36.20" N<br>75°7'21.20" W | | Se encontró un manhol rebosando agua residual, la cual circula por toda la calle expidiendo olores fétidos, como lo informan los moradores del sector quienes también manifiestan que flujo que sale del manhol es constante y esto genera inconformidades por lo que han generado varias quejas a la entidad pública. |

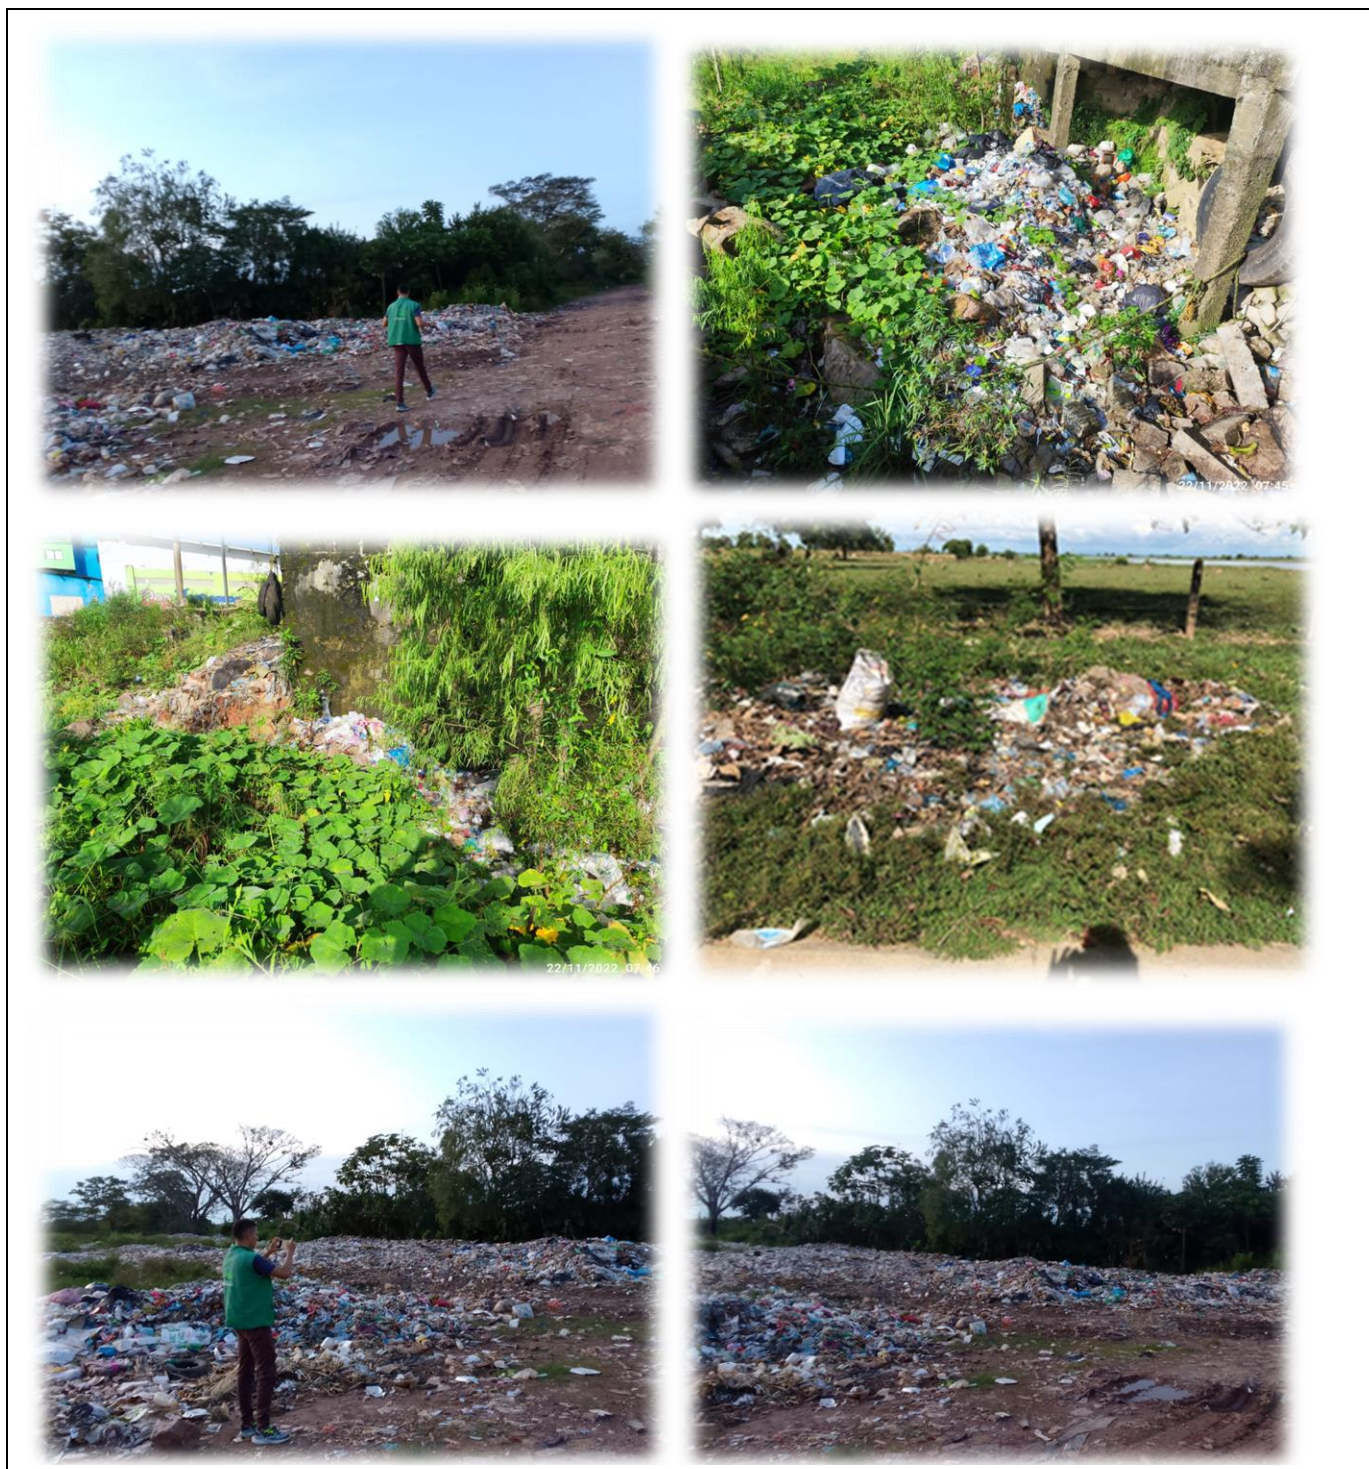
- Se presenta contaminación y afectaciones ambientales en el sitio anteriormente descrito, debido a la inadecuada disposición de residuos sólidos. Generando así contaminación de suelos por infiltración de lixiviados, emisión de olores ofensivos y GEI, pérdida del paisaje y contaminación de aguas subterráneas.

**Imágenes 8.** Registro de visitas en Seguimiento a PGIRS.

- Realizar una jornada de sensibilización y educación ambiental con las comunidades de la zona con el fin de concienciar a los habitantes de la zona sobre el daño que se le causa a los ecosistemas por la mala disposición de los residuos sólidos.

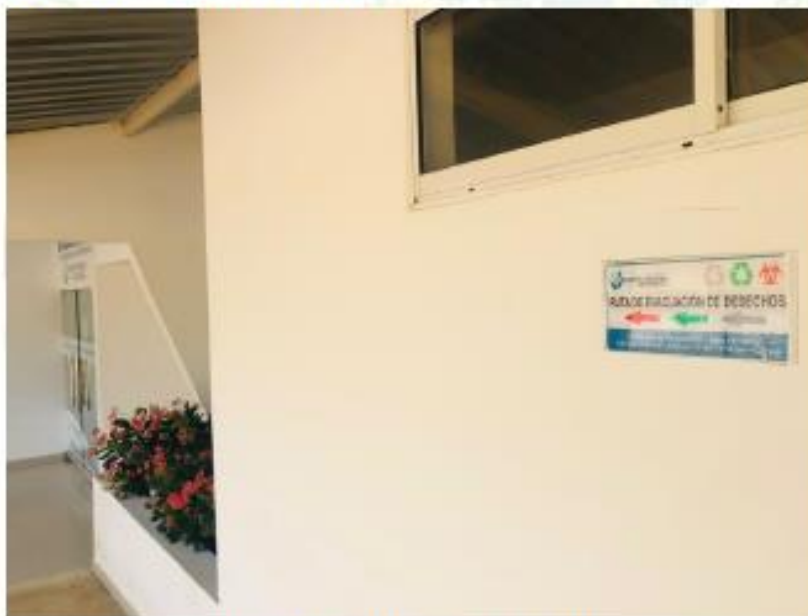
Se procedió a realizar un recorrido por las instalaciones del Hospital, con el fin de verificar el manejo que se da a los residuos peligrosos generados en la atención a la salud humana, dentro de este recorrido se pudo verificar la ruta de evacuación de estos, la cual se designa con letreros como se puede observar en las imágenes (ver fotografías 1 y 2).

Fotografía 1: Letreros de ruta de recolección de residuos.

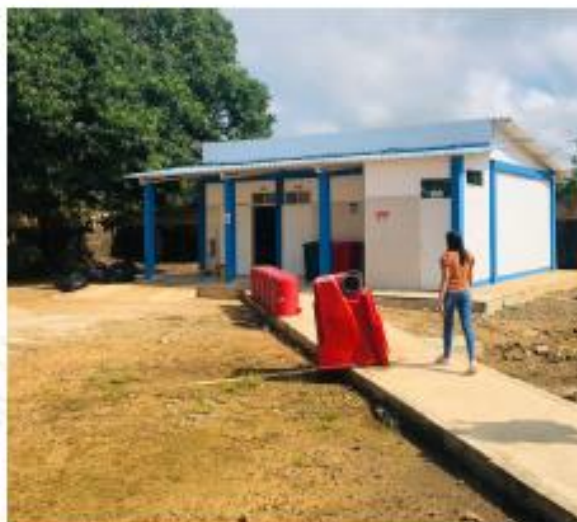
Fotografía 2: Ruta de recolección de residuos.

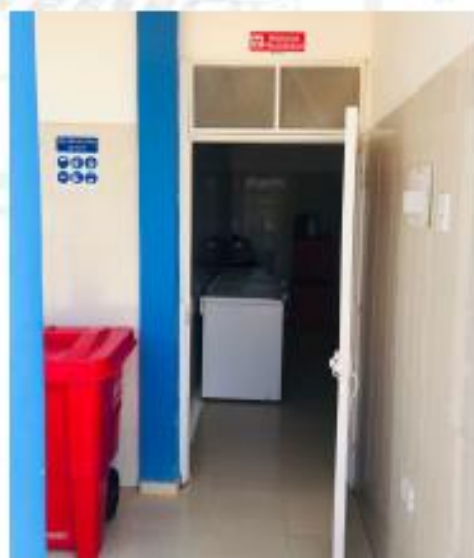
Se pudo evidenciar la adecuada disposición de residuos ubicados en un centro de acopio en las afueras del hospital (ver fotografías 3 y 4), lo cual denota las buenas condiciones en las que se están manejando los residuos, con esto cumpliendo con el requisito.

Fotografía 3: Entrada del centro de acopio de residuos

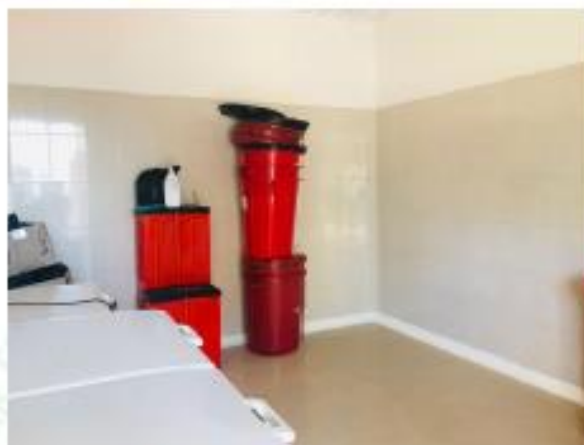
Fotografía 4: centro de acopio de residuos

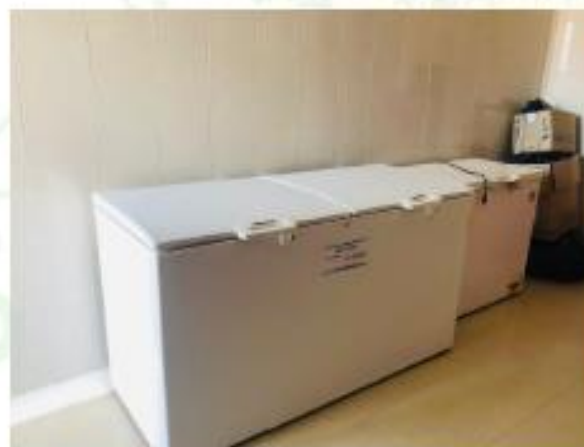
En cuanto a los residuos que requieren de refrigeración, estos son almacenados en un congelador debidamente rotulado, ubicado en el centro de acopio (ver fotografía 5).

Fotografía 5: Refrigerador usado para el almacenamiento de anatomopatológicos.

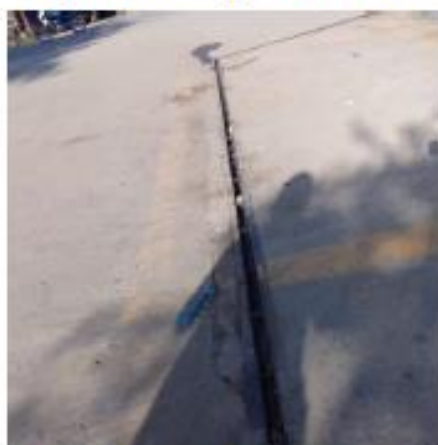
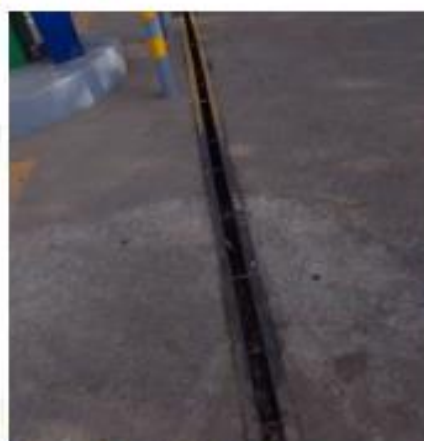
#### Imágenes 1-2. Canal perimetral de la EDS Texas Guaranda

La visita se realizó en compañía del Sr. Robín Montalvo Requena, encargado de la EDS, inicialmente dirigió el recorrido al canal perimetral el cual se encuentra en falta de mantenimiento ya que se observó acumulación de arena, también se observó acumulación de hojarasca y residuos sólidos dentro del canal como se muestra en las imágenes (1-2).

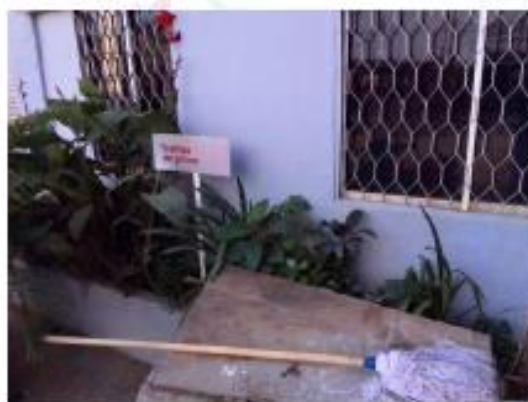
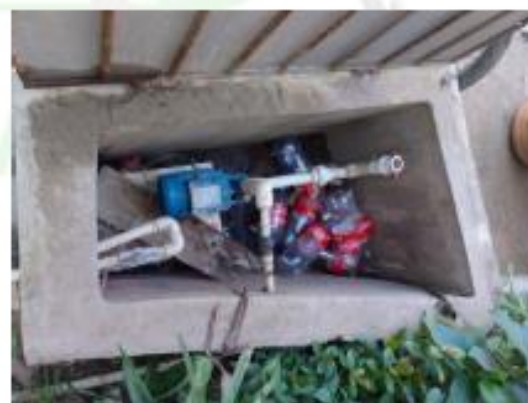
#### Imágenes 3-4. Trampa de grasas de la EDS Texas Guaranda

En la trampa de grasas de la estación de servicio, se identificó la presencia de residuos sólidos y esta se observó sin presencia de agua residual dentro de ella como se muestra en las imágenes (3-4) evidenciando que la trampa de grasas no tiene el uso adecuado, un operador manifestó que no se hacían cambios de aceite.
