**PRÁCTICA EMPRESARIAL COMO AUXILIAR DE RESIDENCIA DE OBRA PARA  
LA SUPERVISIÓN, SEGUIMIENTO Y EJECUCIÓN DE LOS PROYECTOS DE OBRA  
ADSCRITOS POR LA EMPRESA AUS 1 S.A.S EN EL MUNICIPIO DE PUERTO  
CAICEDO**

**UNIVERSIDAD DE PAMPLONA  
FACULTAD DE INGENIERÍA Y ARQUITECTURA  
DEPARTAMENTO DE INGENIERÍA CIVIL, AMBIENTAL Y QUIMICA  
PROGRAMA DE INGENIERÍA CIVIL  
PAMPLONA  
2022**

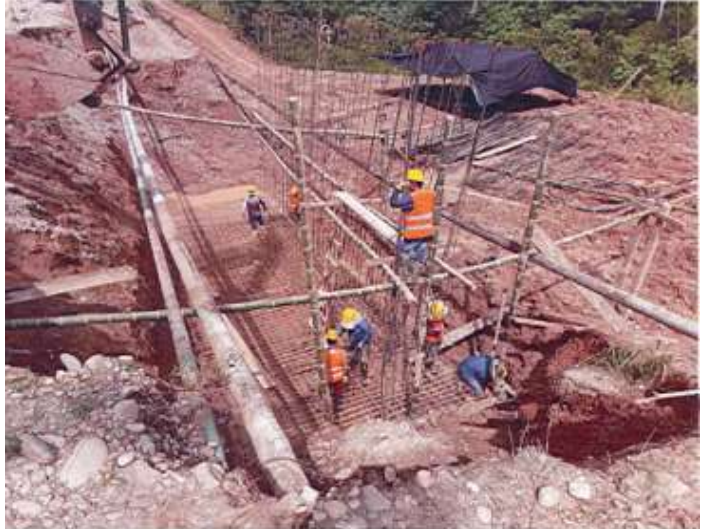
| Fotografía 1 | Fotografía 2 |
|---|---|
| <p><i>Descripción: Armado de refuerzo zarpa y espigo de muro K29+190 a KK29+150 LI</i></p> | <p><i>Descripción: Fundición en concreto de zarpa muro K29+190 a KK29+150 LI</i></p> |

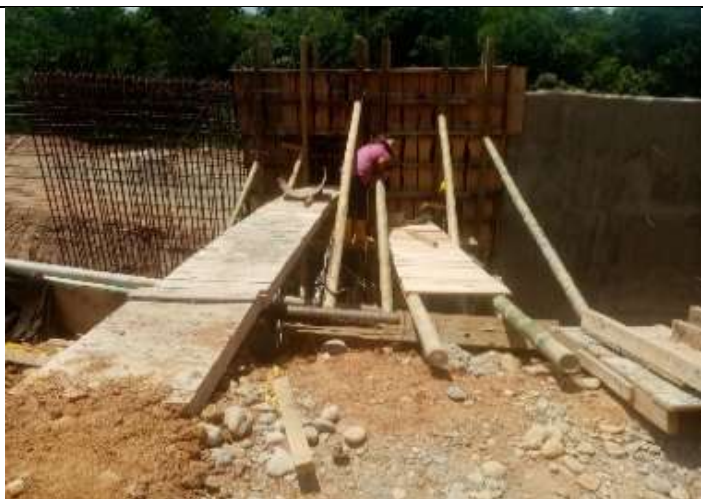
| Fotografía 1 | Fotografía 2 |
|---|---|
| <p><i>Descripción: Colocación de formaleta para cuerpo de muro K29+190 a KK29+150 LI</i></p> | <p><i>Descripción: Canales para vaciado de concreto muro K29+190 a KK29+150 LI</i></p> |

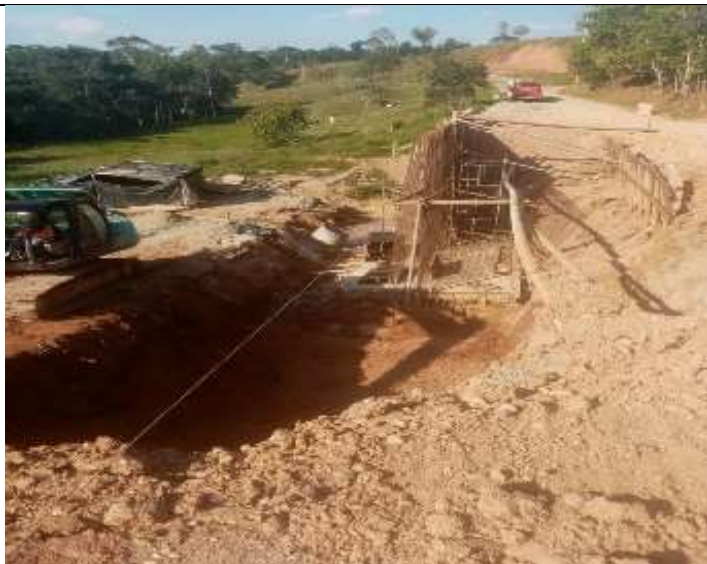
**Fotografía 5**

*Descripción: Excavación mecánica para solado espesor 20 cm de muro K29+190 a KK29+150 LI*

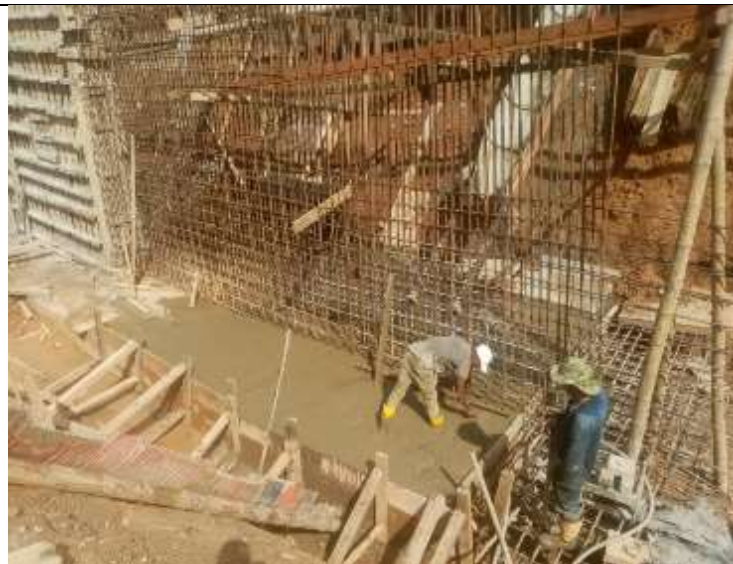
**Fotografía 6**

*Descripción: Fundición en concreto ciclópeo de solado espesor 20 cm de muro K29+190 a KK29+150 LI*

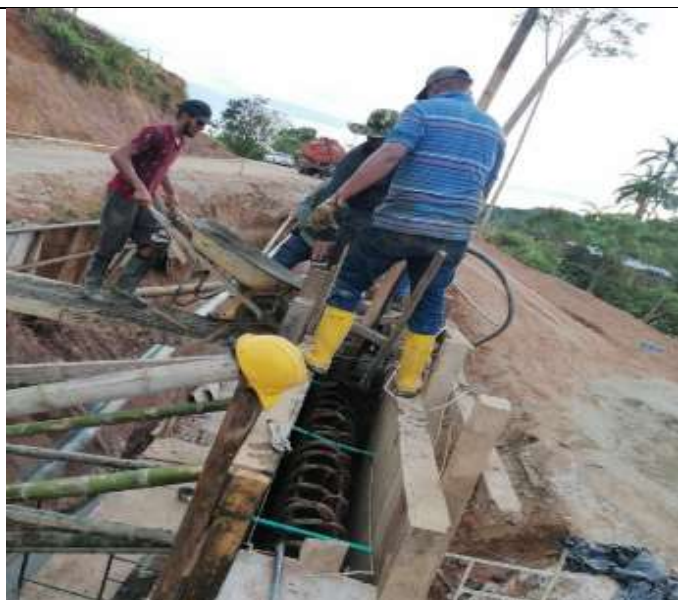
**Fotografía 7**

*Descripción: Vaciado de concreto en vástago de muro K29+190 a KK29+150 LI*

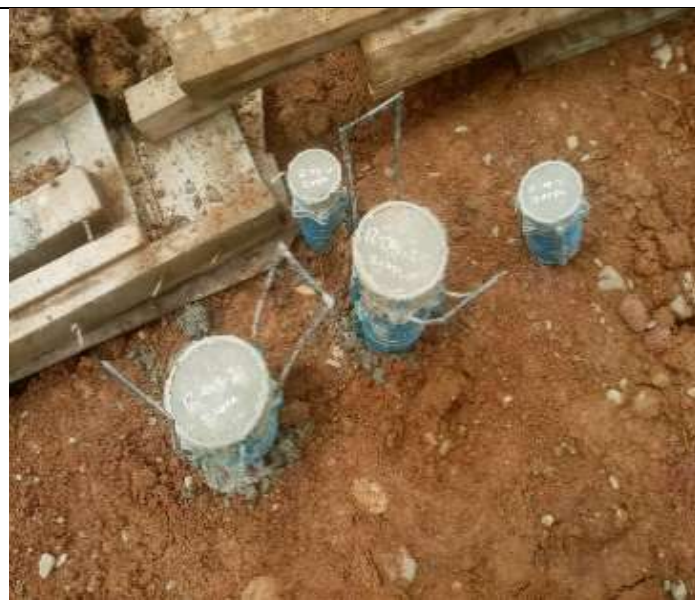
**Fotografía 8**

*Descripción: Muestras de cilindros de fundición de muro para ensayo de resistencia a la compresión.*

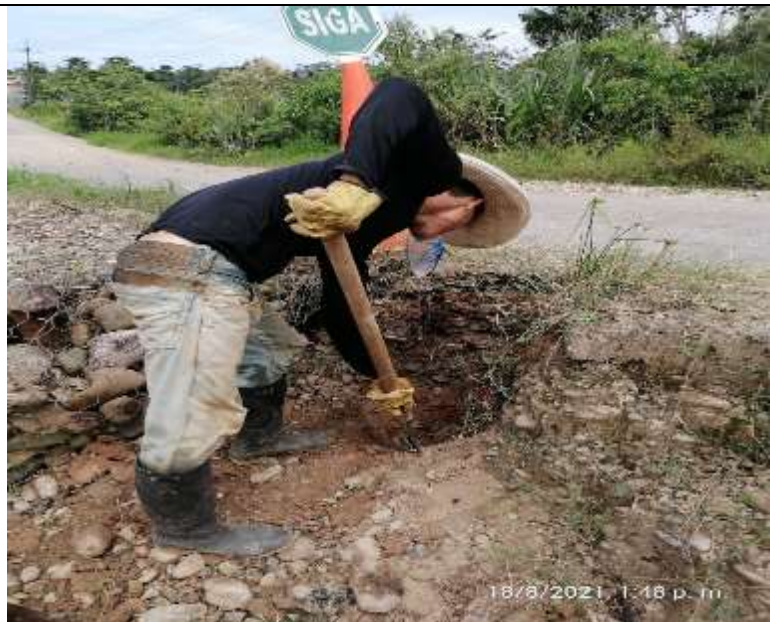
**Fotografía 9**

*Descripción: Excavación manual de apiques de profundidad 1 m, para observar material conglomerado.*

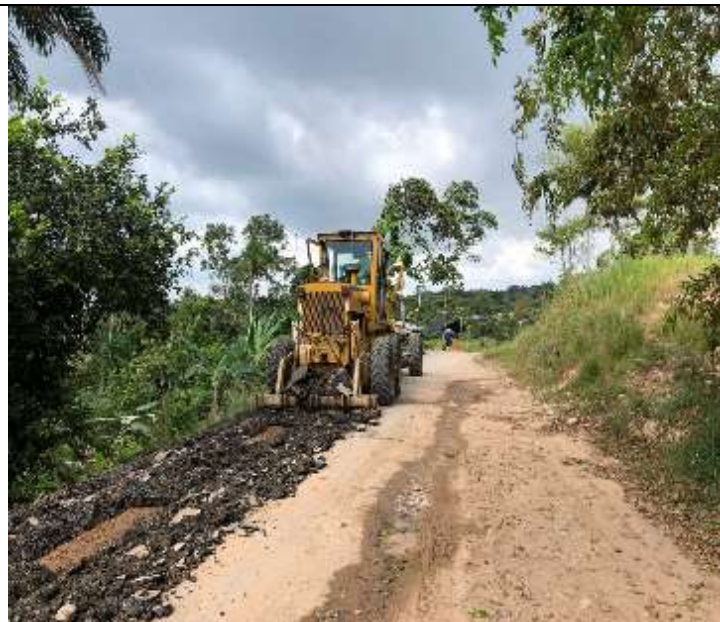
**Fotografía 10**

*Descripción: Escarificación de carpeta de asfalto ya existente K28+360 a k28+500.*

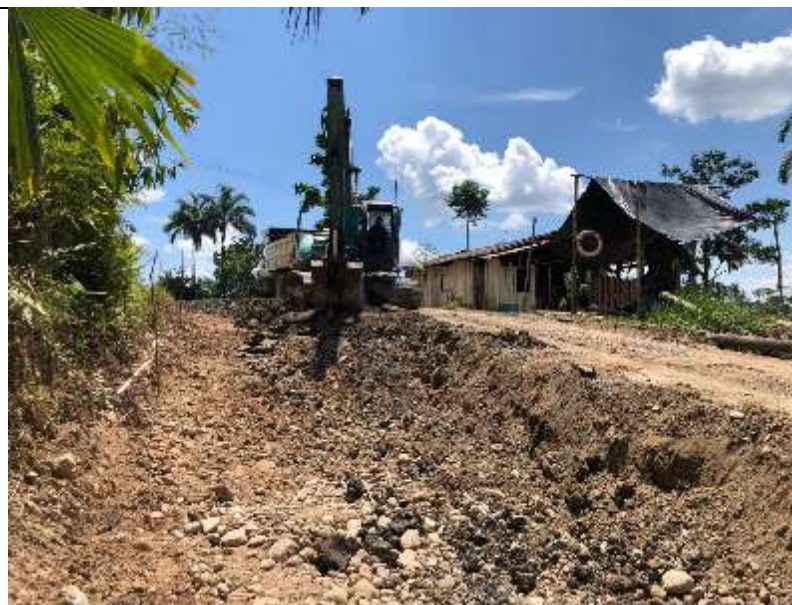
**Fotografía 10**

*Descripción: Cajeo de material conglomerado para mejoramiento de sub rasante K28+360 a k28+500.*

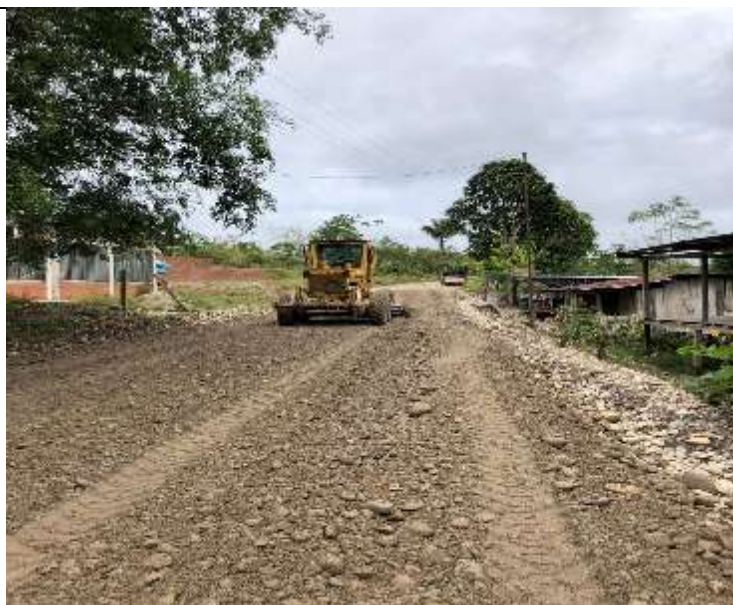
**Fotografía 11**

*Descripción: Conformación y compactación de sub rasante con material crudo K28+360 a k28+500.*

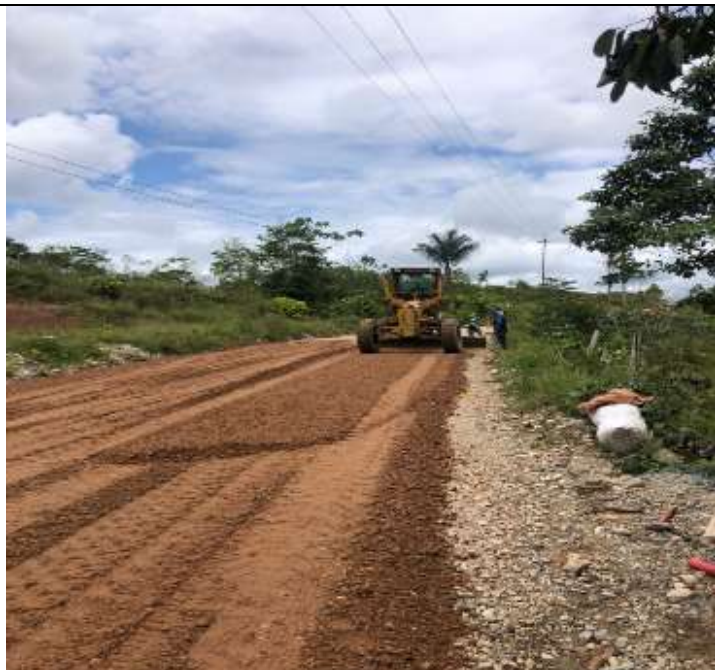
**Fotografía 11**

*Descripción: Instalación de sub base granular K28+340 a k28+500.*

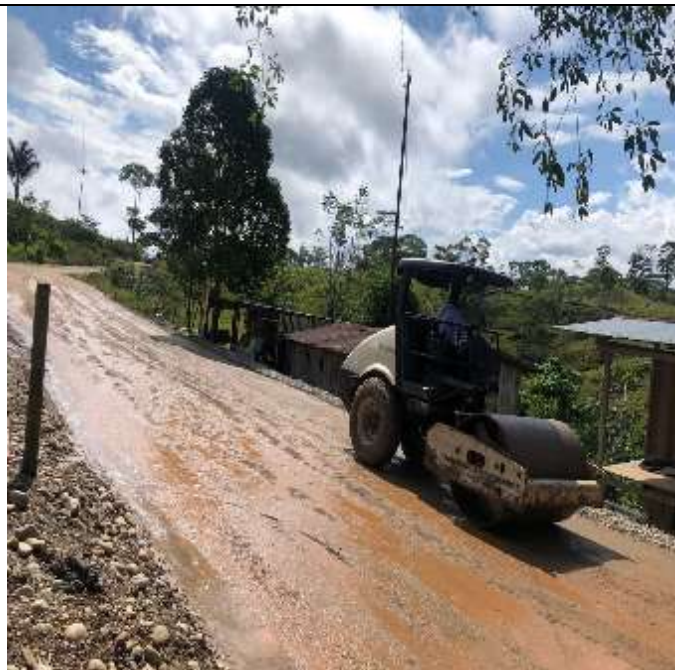
**Fotografía 12**

*Descripción: Humedecimiento y compactación de sub base granular K28+340 a k28+500.*

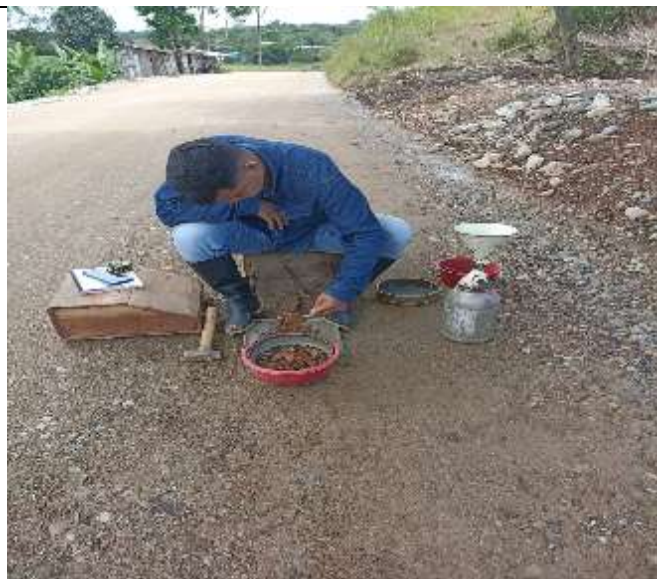
**Fotografía 13**

*Descripción: Ensayo del cono de arena en sub base granular K28+340 a k28+500.*

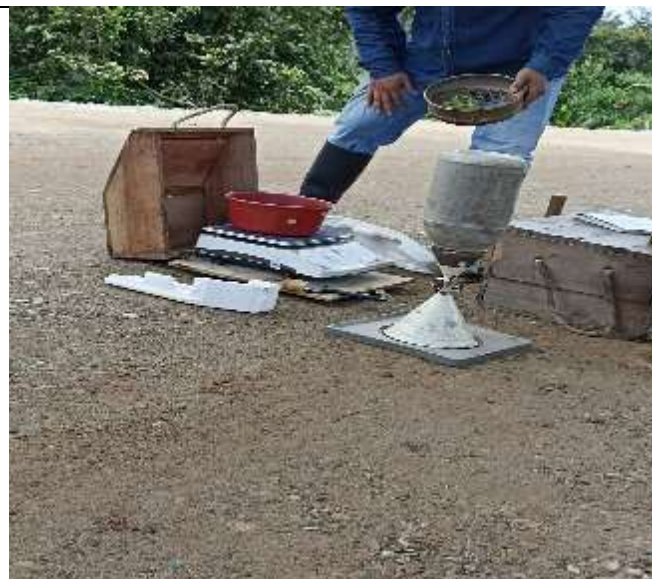
**Fotografía 14**

*Descripción: Toma de muestras para llevar a laboratorio.*

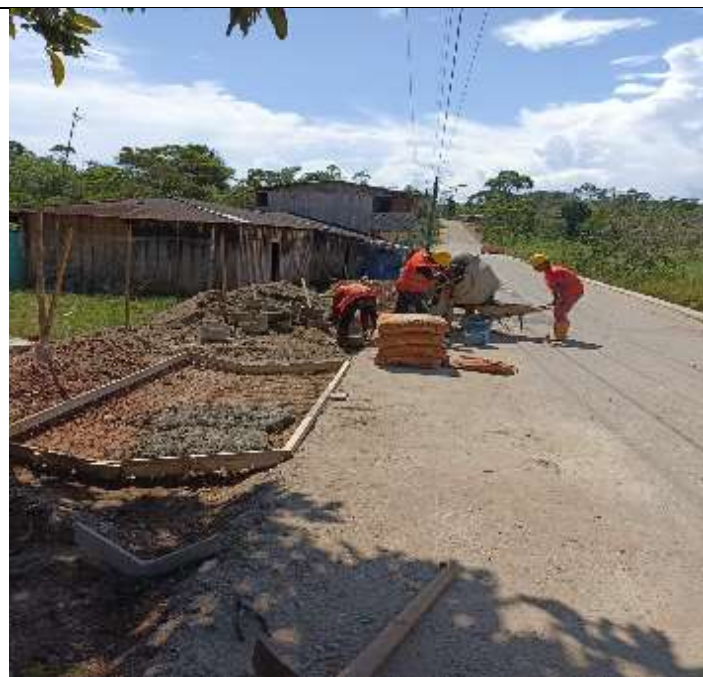
**Fotografía 15**

*Descripción: Excavación manual, formaleta, malla electro soldada, producción e instalación de concreto para accesos en tramo 2.*

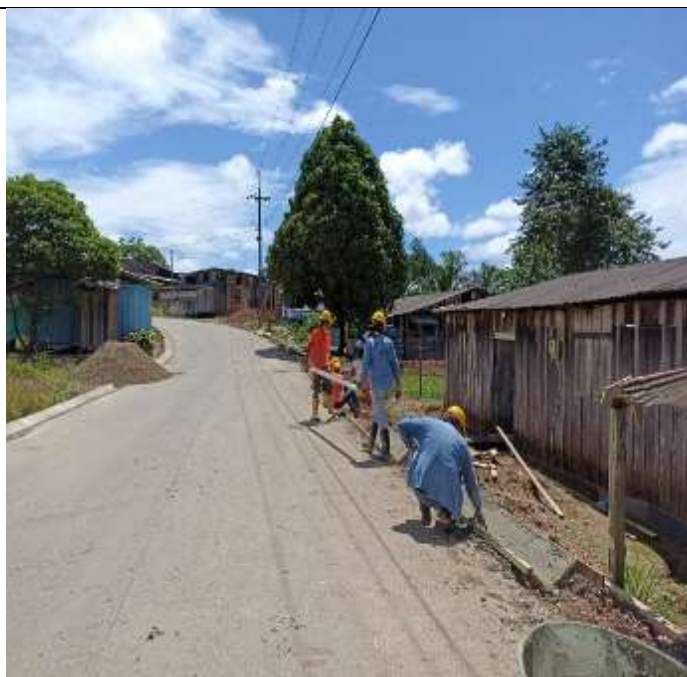
**Fotografía 16**

*Descripción: Excavación manual, colocación de formaletas, producción e instalación de concreto para accesos en tramo 2.*

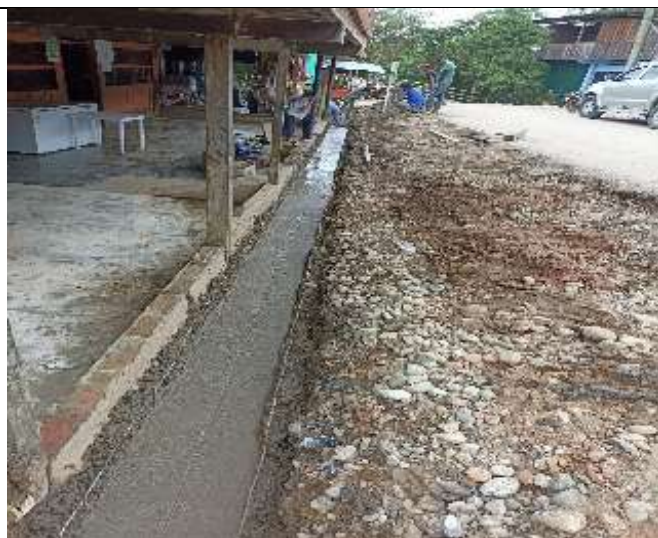
**Fotografía 17**

*Descripción: Fundición de canal para recoger aguas lluvias de la vía y techos de viviendas LI.*

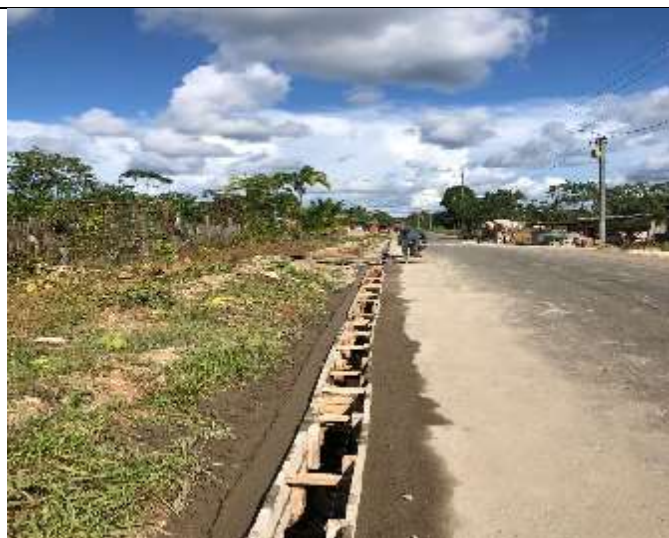
**Fotografía 18**

*Descripción: Fundición y retiro de formaleta de canal para recoger aguas lluvias de la vía Arizona..*

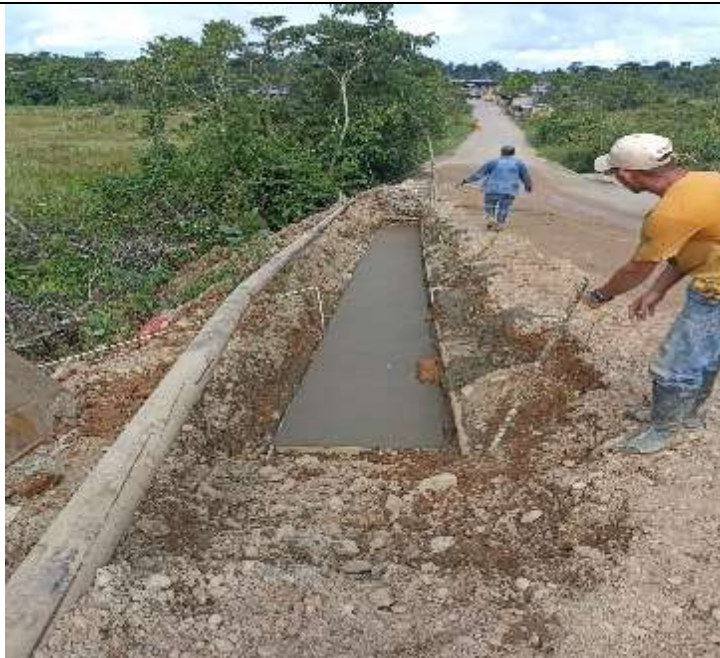
**Fotografía 19**

*Descripción: Fundición de solado de espesor para gaviones en dirección longitudinal a la vía K28+454 a K28+480 LI.*

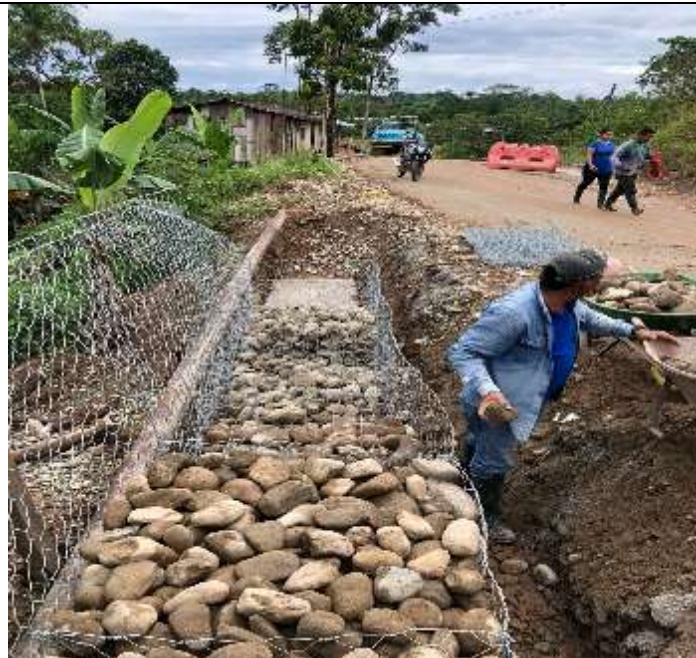
**Fotografía 20**

*Descripción: Armado de gaviones al borde de vía desde K28+360 a K28+410 LI.*

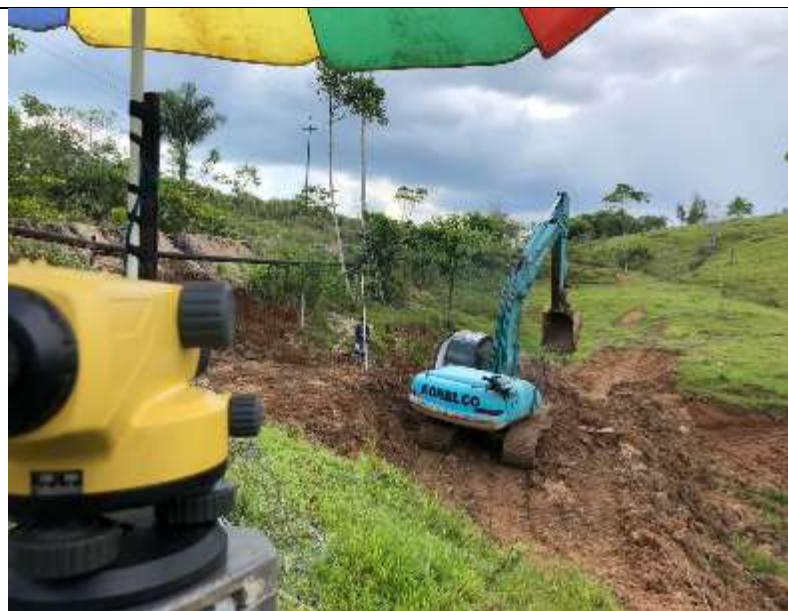
**Fotografía 21**

*Descripción: Excavación mecánica y nivelación del terreno para 4 cuerpos de gavión desde K28+300 a K28+314.*

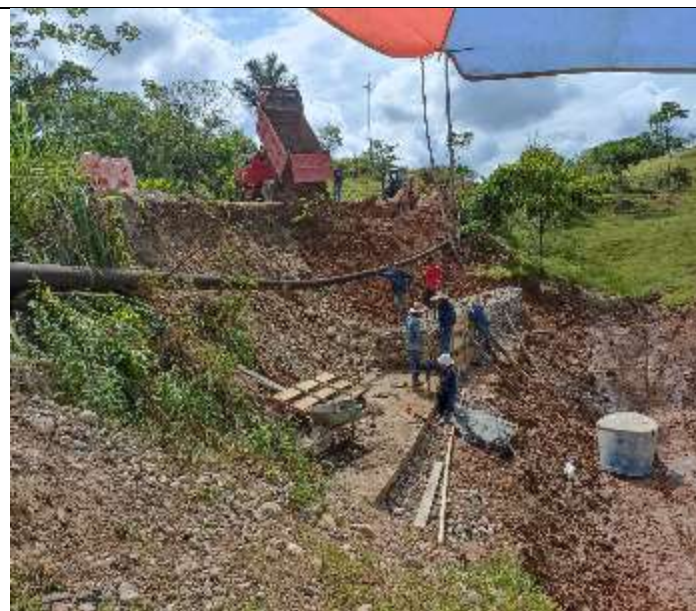
**Fotografía 22**

*Descripción: Armado de gaviones con formaleta sobre solado de  $e = 20$  cm desde K28+300 a K28+314.*

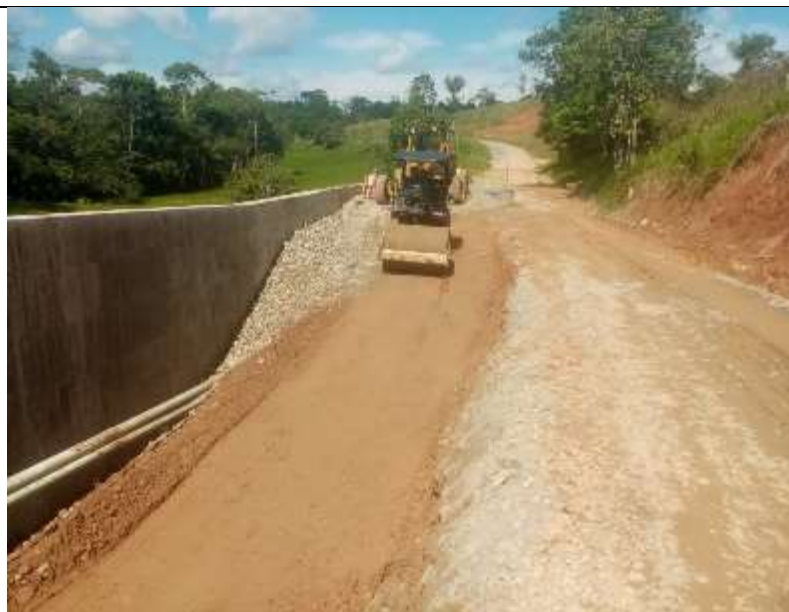
**Fotografía 23**

Descripción: Instalación y compactación de relleno para muro K29+190 a KK29+150 LI.

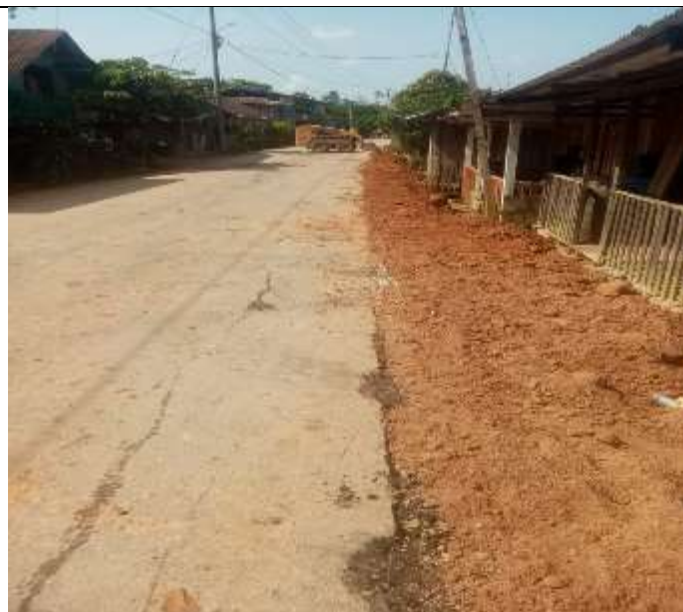
**Fotografía 24**

Descripción: Relleno para estructuras de drenaje, cunetas y accesos LD en tramo 2.

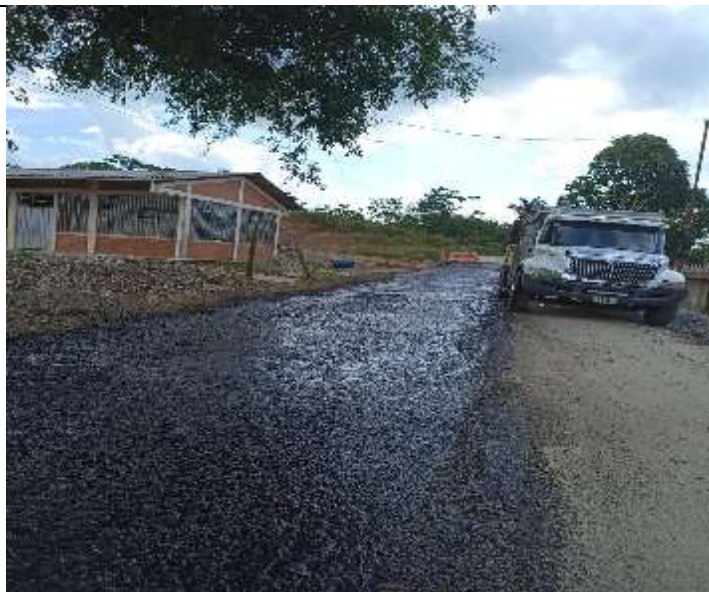
**Fotografía 25**

Descripción: Riego e imprimación con emulsión asfáltica CRL-1 en tramo 2..

Los documentos del proyecto indican que como material bituminoso se utilizara Emulsión Asfáltica Catiónica de rotura lenta tipo CRL-1, para el riego de imprimación.

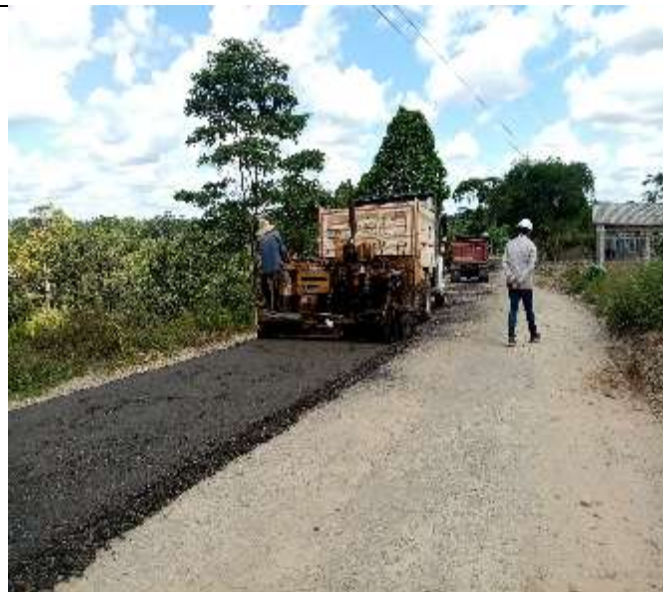
**Fotografía 26**

Descripción: Instalación de base estabilizada primera capa en tramo 2.
