Práctica empresarial como auxiliar de interventoría para el acompañamiento técnico de los proyectos realizados por la empresa CA construcciones S.A.S en la ciudad de Florencia, departamento del Caquetá

Trabajo de Grado para optar el título de Ingeniero Civil

Universidad de Pamplona

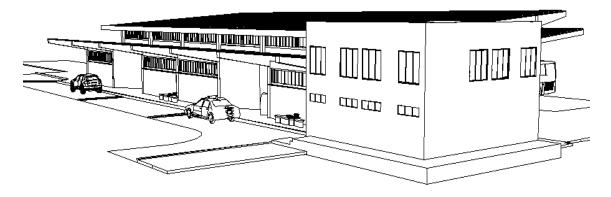
Figura 5

Ilustración 3d terminal Florencia.

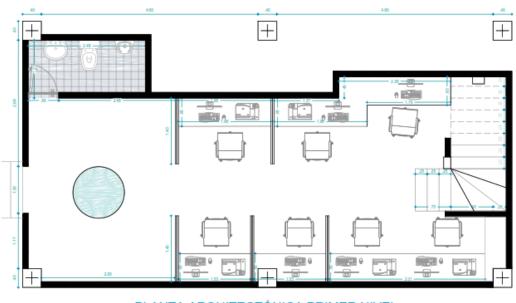
Figura 8

Plano en planta Oficina Administrativa

PLANTA ARQUITECTÓNICA PRIMER NIVEL ESC\_\_\_\_\_1:50

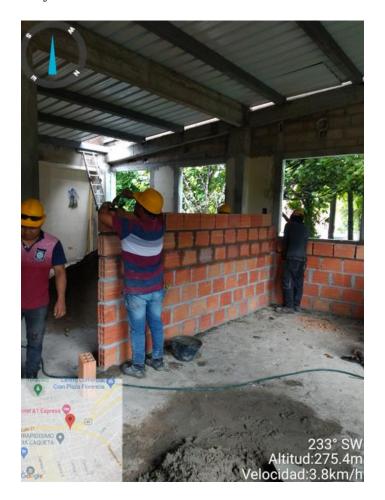
Figura 14

Levantamiento muros Oficinas administrativas

Las actividades en el frente "Oficinas Administrativas" consta de la remodelación de las oficinas de gerencia y logística que administran la terminal, algunas de las actividades realizadas como levantamiento de muros, fundición de alistado, instalación de redes hidráulicas, desmonte de puertas, demolición de tableta e instalación de aires acondicionados fueron

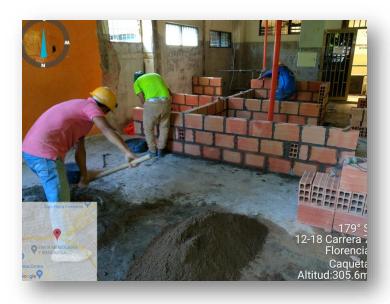
Figura 15

Levantamiento muros primer piso

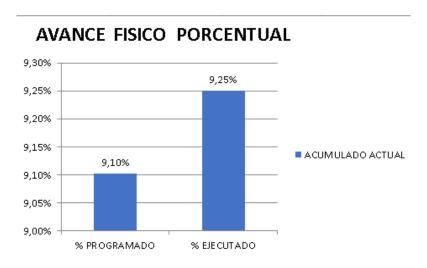
Figura 24

Avance físico porcentual

Nota. Tomado por Correa, 2021- Gráfica Excel del avance fisico de la obra- Terminal de transportes Florencia S.A

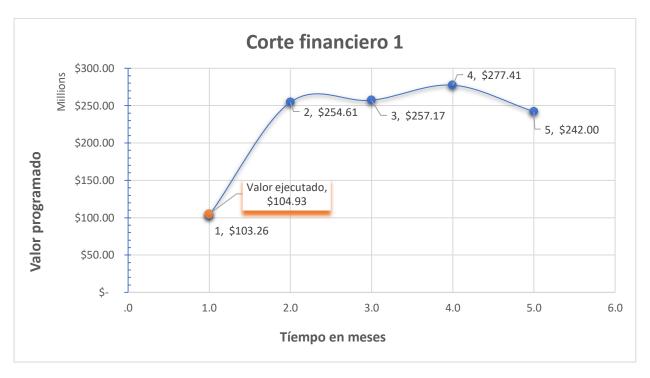
Figura 26

Gráfico Corte financiero

Los datos de cada corte de obra se obtienen con la cuantificación de las cantidades de obra que se tomaron diariamente, se tomaron medidas en campo de todas las actividades realizadas en compañía del contratista y se multiplica por su valor unitario estipulado en la propuesta económica del contrato. (Ver apéndice G al final del documento).

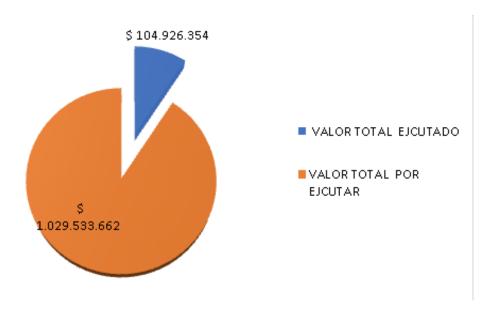
Figura 28

Grafica de facturación

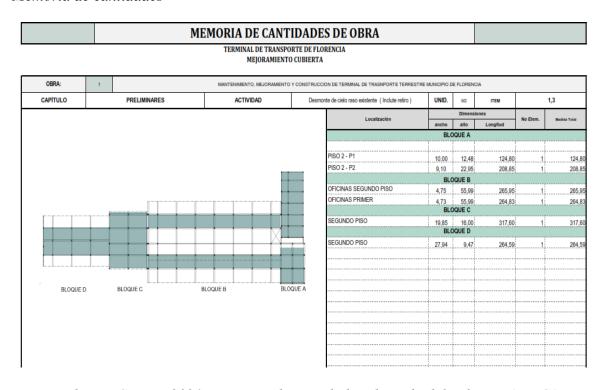
Figura 29

Memoria de cantidades

Nota. Tomado por Correa, 2021- Memoria de cantidades obtenida del software AutoCAD-Formato de la empresa CA Construcciones S.A.S.

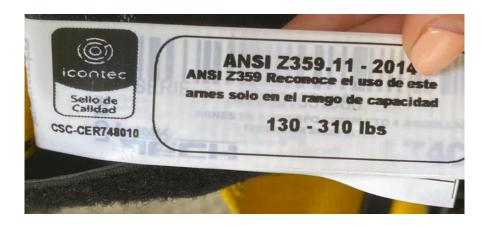
Figura 30

Certificado Arnés-Link

Nota. Tomado por Correa, 2021- Arnés suministracion por el contratista

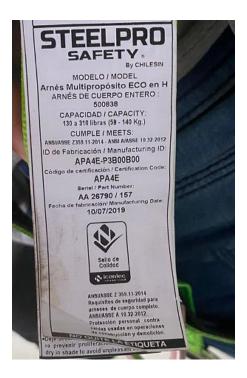
Figura 32

Certificación calidad Arnés SteelPro

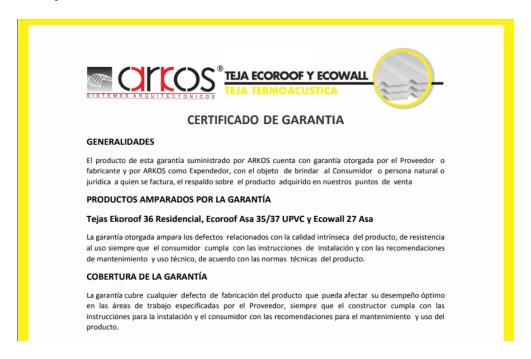
Figura 33

Certificado Teja

Nota. Tomado por Correa, 2021- Suministrada por Arkos.

No solo se garantizaron la calidad de los implementos de seguridad, De igual forma para los materiales utilizados durante la obra se le solicitó al contratista la calidad y certificado, junto con la ficha técnica de cada material incluido. (Ver apéndice I al final del documento).

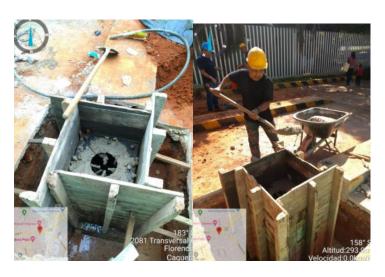
Figura 38,

Aplicación de la mezcla

Nota. Tomado por Correa, 2021- Fundicion de zapata #1 cubierta de abordaje.

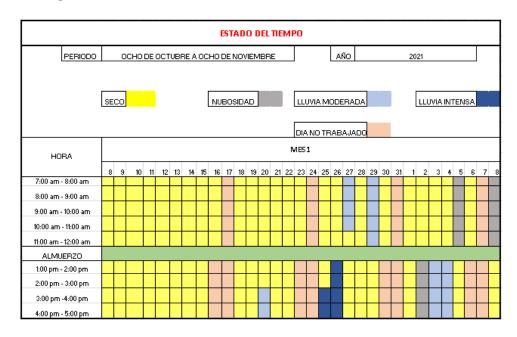
Figura 42

Estado del tiempo

Nota. Tomado por Correa, 2021. Cuadro climatico 08 de Octubre -08 Noviembre.

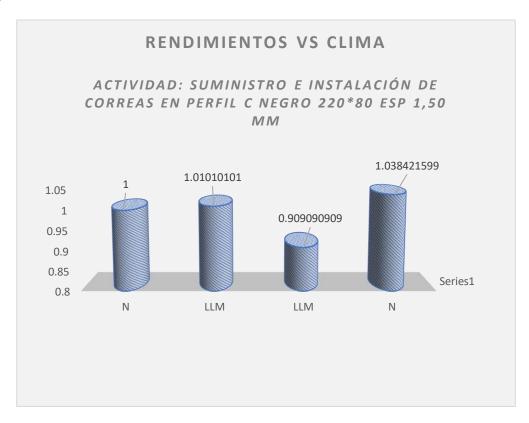
Figura 51

Grafico de rendimiento vs clima

Nota. Elaborado por Correa, 2021. -Grafico de rendimiento vs clima de Suministro e instalacion de correas en perfil c egro 220\*80 ESP 1,50mm

Para el caso de la actividad de la fig 51 dónde:
