**AUXILIAR DE SUPERVISIÓN EN LA SECRETARÍA DE PLANEACIÓN Y  
DESARROLLO DEL MUNICIPIO DE TOLEDO PARA LAS OBRAS DE  
REPOSICIÓN DE REDES DE ACUEDUCTO Y ALCANTARILLADO Y  
MEJORAMIENTO DE VÍAS URBANAS DE BAJO TRÁNSITO EN LAS CALLES 1A  
Y 2A DE LA URBANIZACIÓN BUENA VISTA MUNICIPIO DE TOLEDO NORTE  
DE SANTANDER**

**UNIVERSIDAD DE PAMPLONA  
FACULTAD DE INGENIERIAS Y ARQUITECTURA  
DEPARTAMENTO DE INGENIERIA CIVIL, AMBIENTAL Y QUIMICA  
PROGRAMA DE INGENIERIA CIVIL  
PAMPLONA  
2022**

**INFORME DE SUPERVISION Y SEGUIMIENTO PARA LAS OBRAS DE  
REPOSICIÓN DE REDES DE ACUEDUCTO, ALCANTARILLADO DEL  
MUNICIPIO DE TOLEDO NORTE DE SANTANDER**

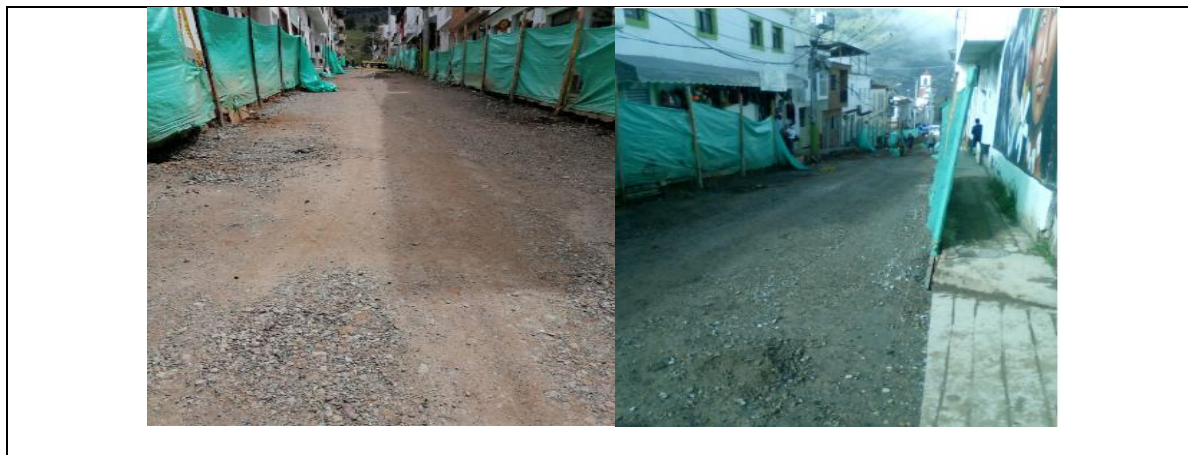
**Ilustración 6,** Estado inicial para la supervisión de la calle

Estado de inicio ejecutando mis labores como auxiliar de supervisión

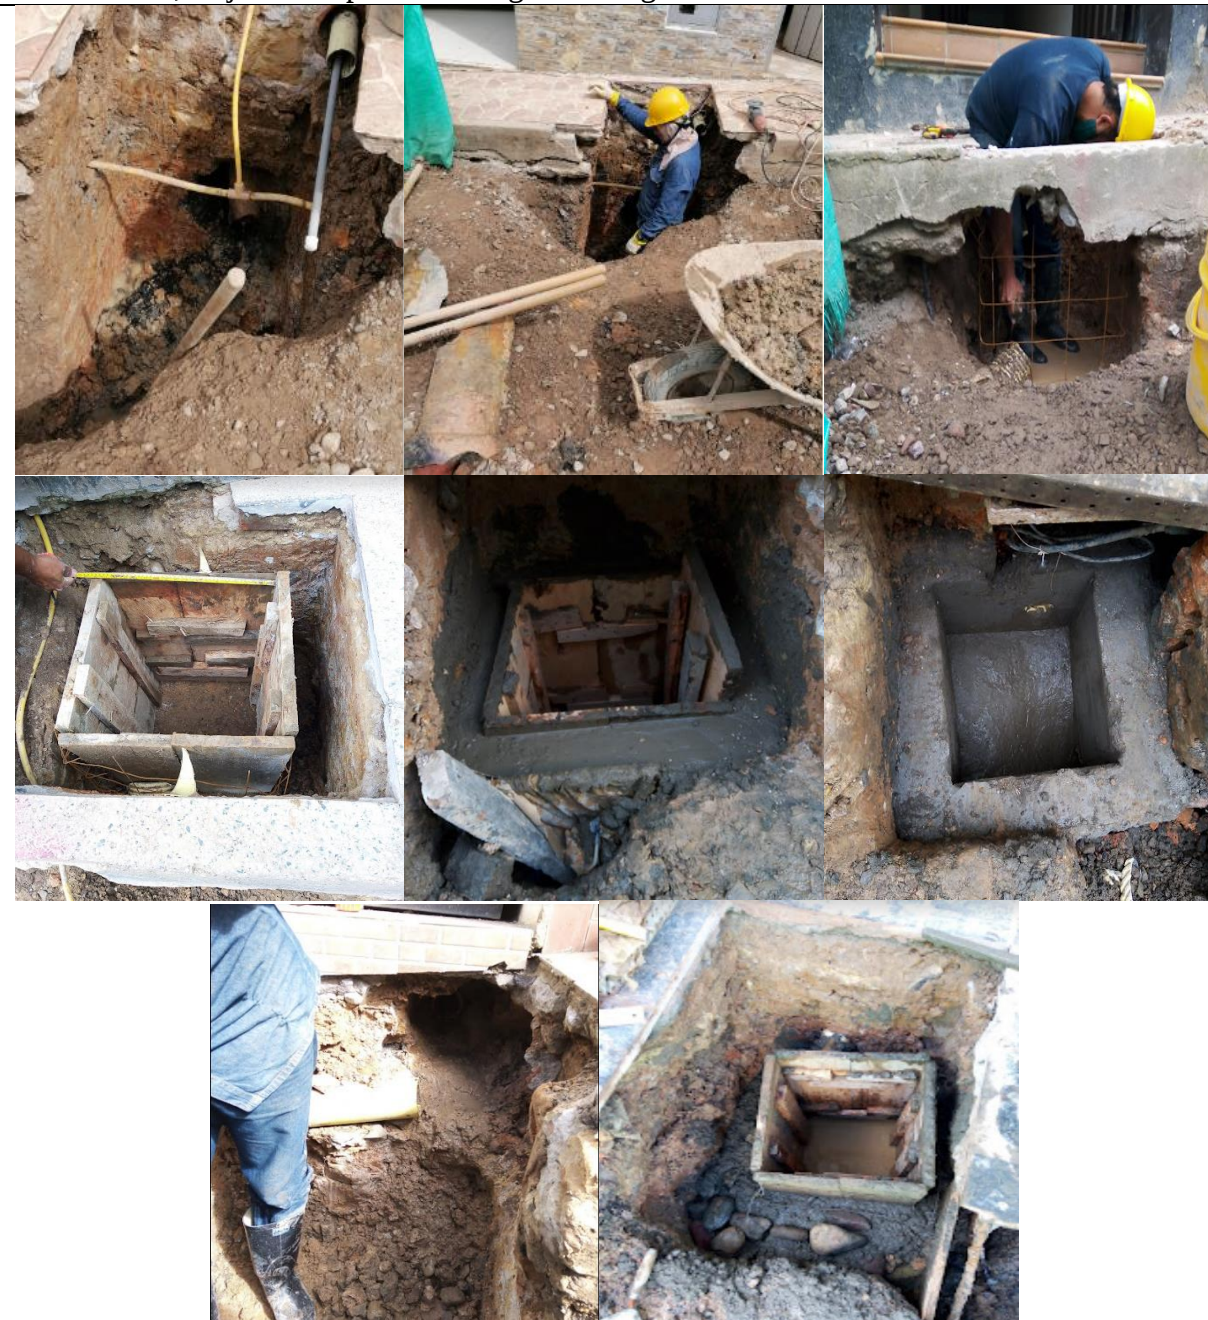
**Ilustración 7,** Cajas de inspección - Registro fotografico

**Actividad:** construcción de cajas de inspección – proceso constructivo.

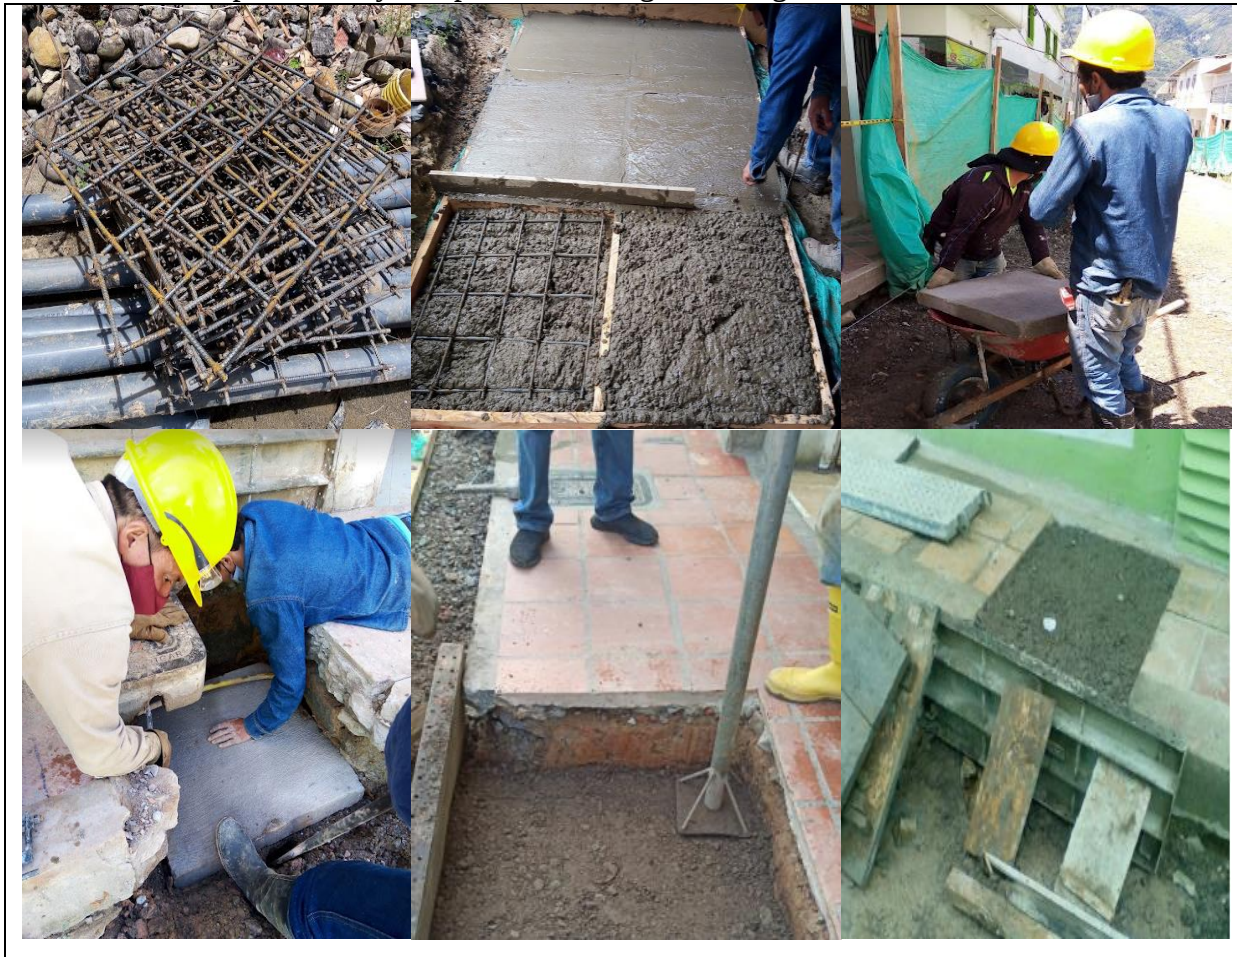
**Ilustración 8,** Tapa, relleno y compactación - Registro fotográfico

**Actividad:** construcción de tapas cajas de inspección, relleno y compactación de la excavación para las cajas de inspección – proceso constructivo.

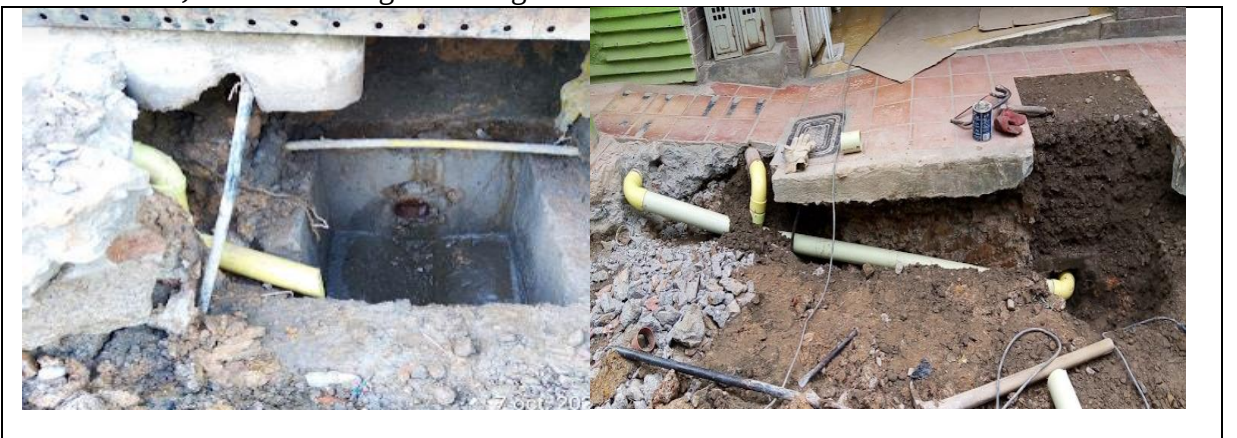
**Ilustración 9,** Cañuelas - Registro fotográfico

**Actividad:** construcción de cajas de cañuelas para la recolección de aguas lluvias – proceso constructivo.

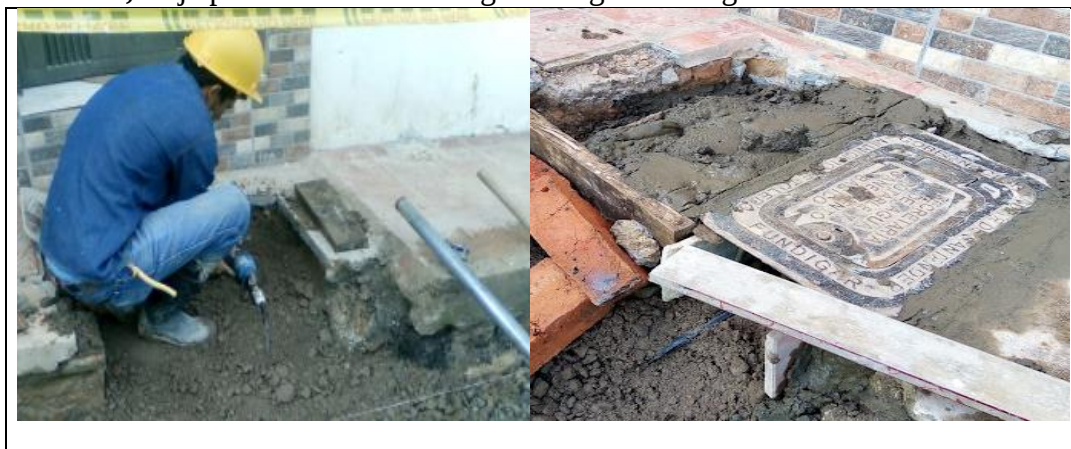
**Ilustración 10,** Caja para contadores del agua - Registro fotografico

**Actividad:** construcción de cajas para contadores del agua – proceso constructivo.

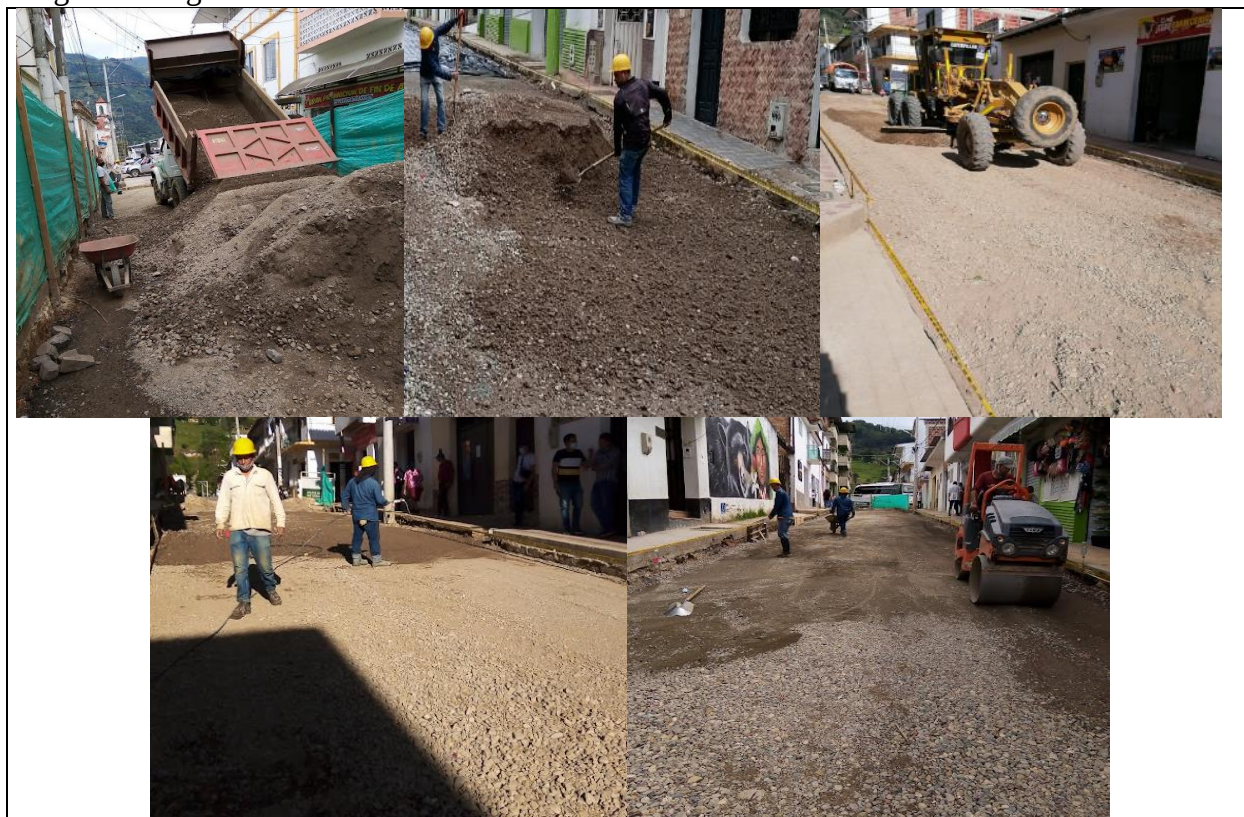
**Ilustración 11.** Extendida de material, Nivelación, Humedad, Vibrado y Compactación - Registro fotografico.

**Actividad:** extendida de material, nivelación, humedad, vibrado y compactación – proceso constructivo.

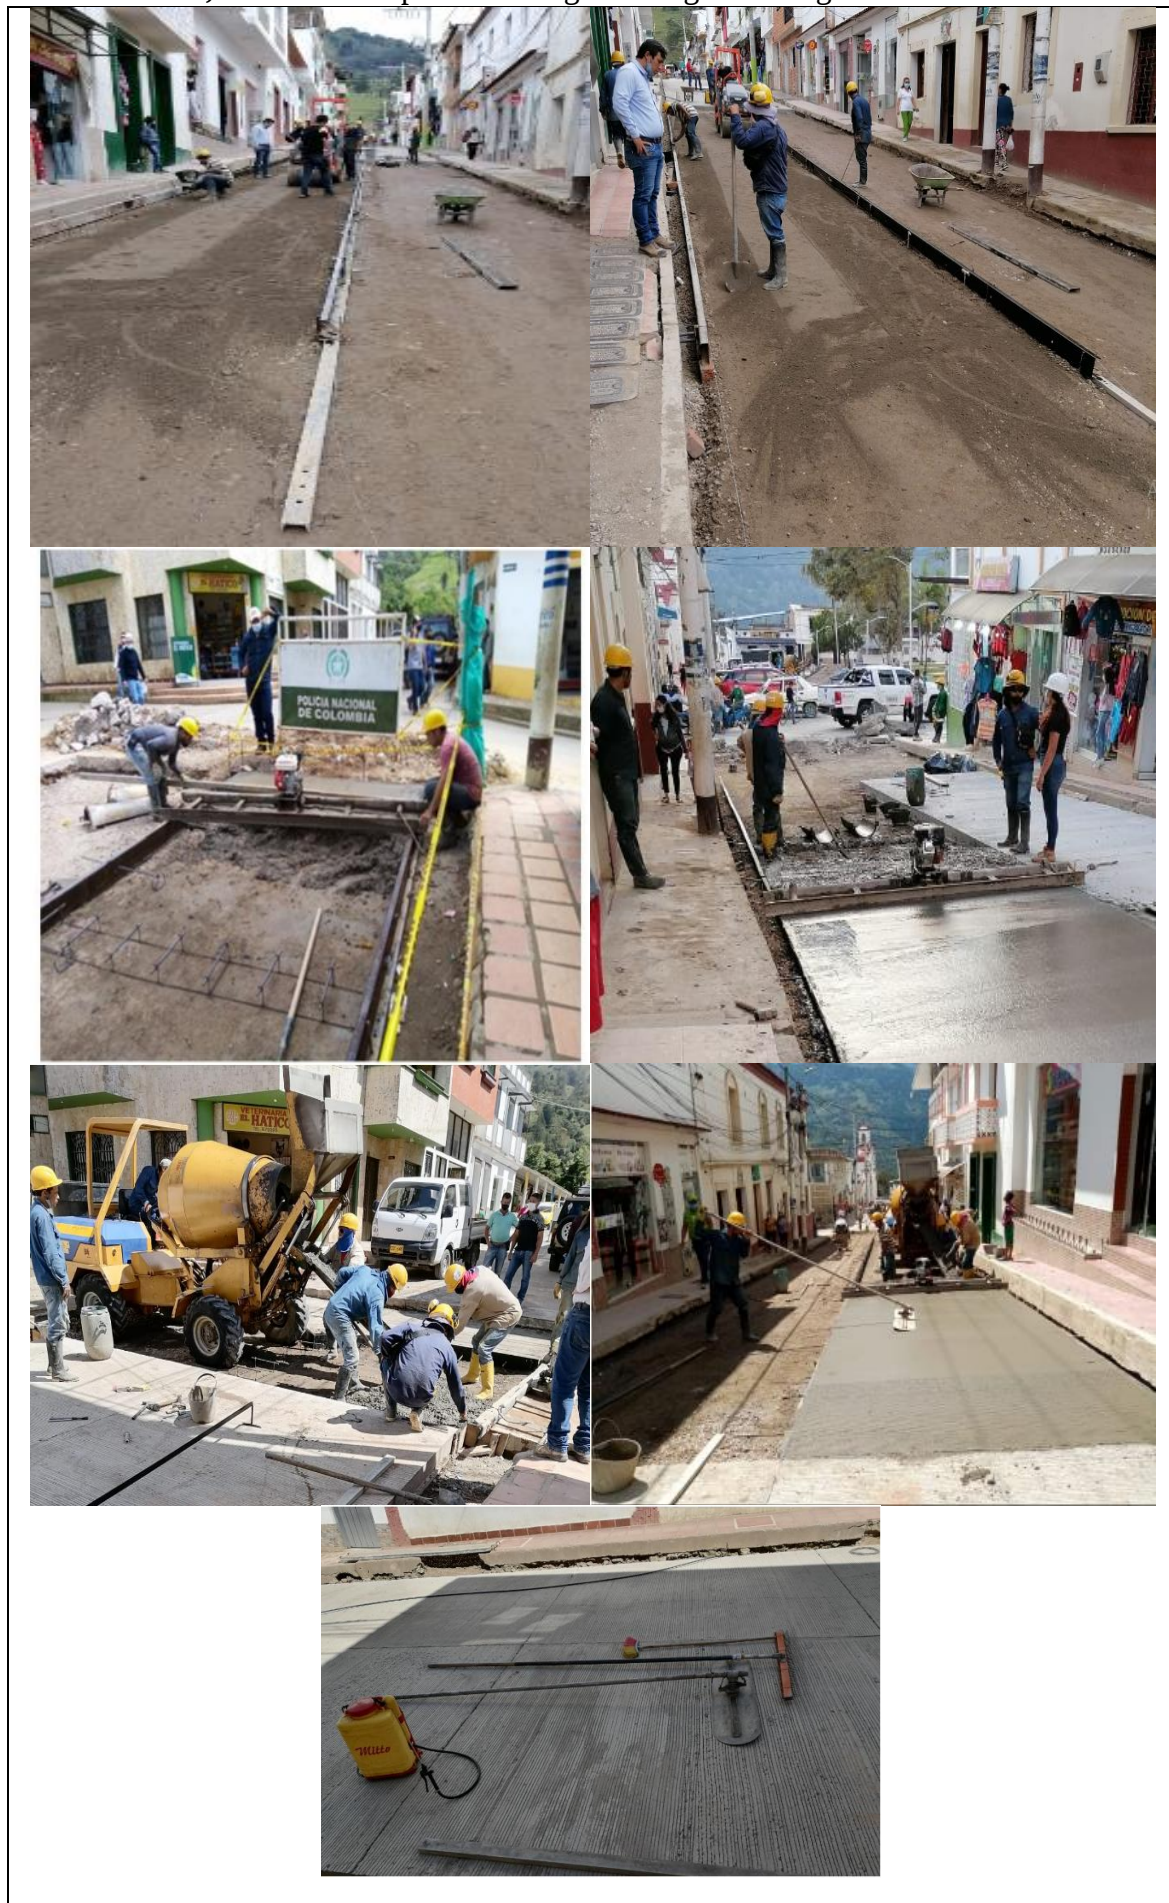
**Ilustración 12,** Construcción pavimento rígido - Registro fotografico

**Actividad:** construcción pavimento rígido, formaleta, dovelas, concreto, regla vibratoria, llana metálica, acabado rugoso – proceso constructivo.

**Nota:** no se realizaron ensayos a la resistencia a compresion NTC 673,NTC 396, fueron solicitados por el practicante de ingenieria civil, no fue acatado por parte del contratista ni por mi supervisor la secretaria de planeacion del municipio de toledo norte de santander.

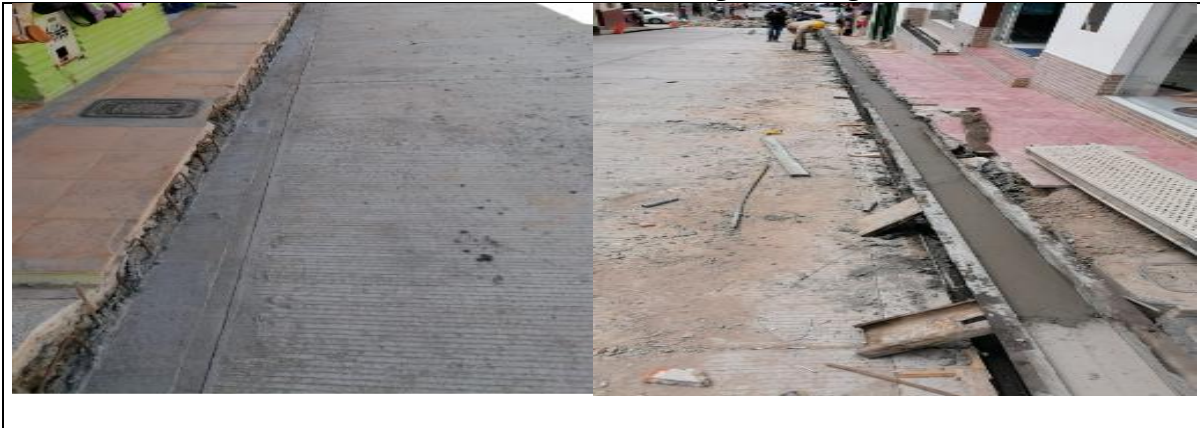
**Ilustración 13,** Construcción de bordillo o sardinel - Registro fotografico

**Actividad:** construcción de sardinel– proceso constructivo

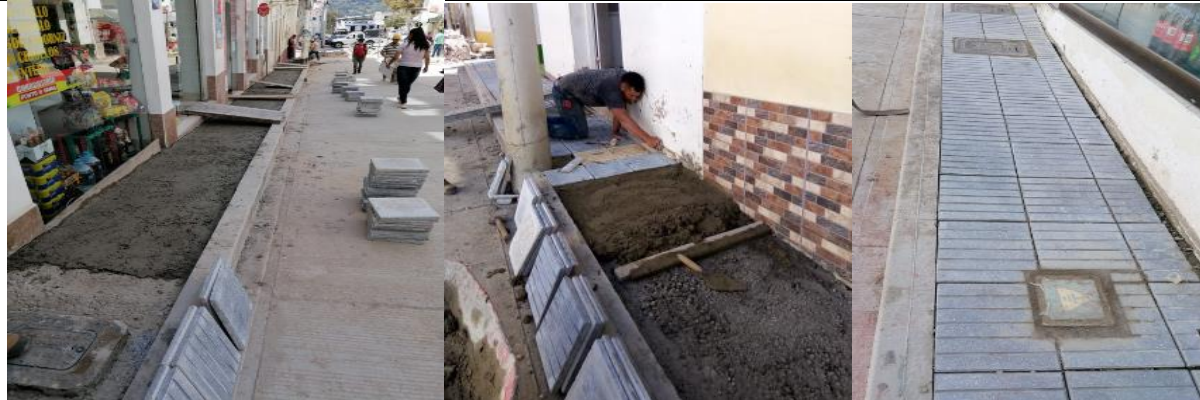
**Ilustración 14,** Enchape Anden - Registro fotografico

**Actividad:** enchape de anden – proceso constructivo.

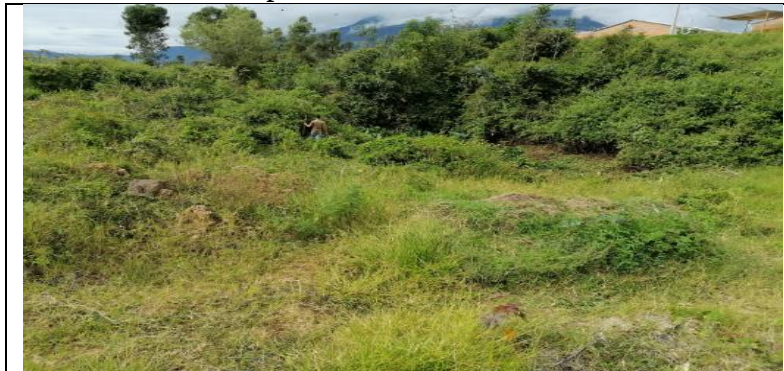
**Ilustración 17,** Estado inicial de la supervisión en la urbanización Buenavista

Vista preliminar; estado de inicio.

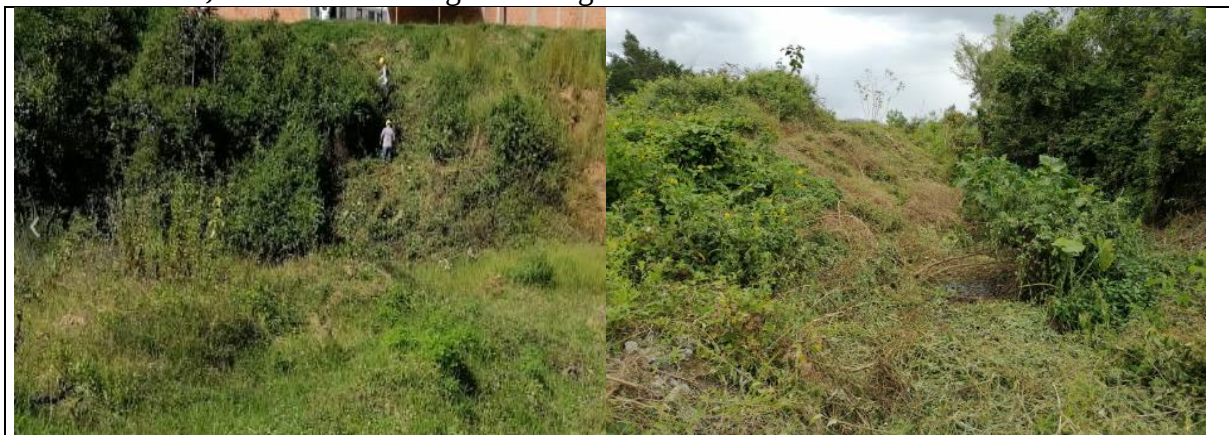
**Ilustración 18,** Preliminares - Registro fotografico.

Actividad: limpieza y desmonte – proceso constructivo.

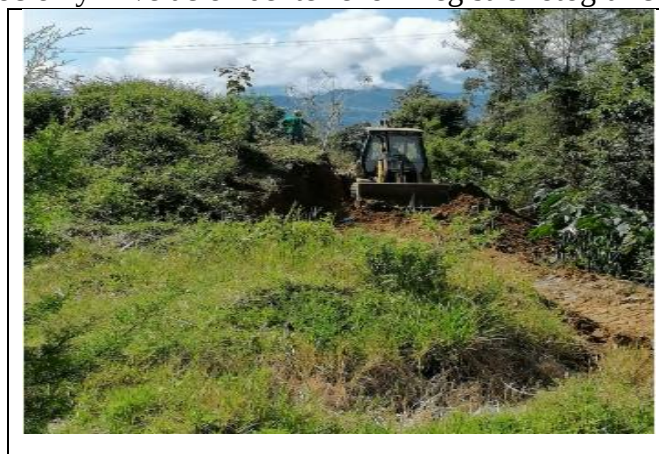
**Ilustración 19,** Remoción y Nivelación del terreno - Registro fotografico.

Actividad: nivelación del terreno; remoción del terreno – proceso constructivo.

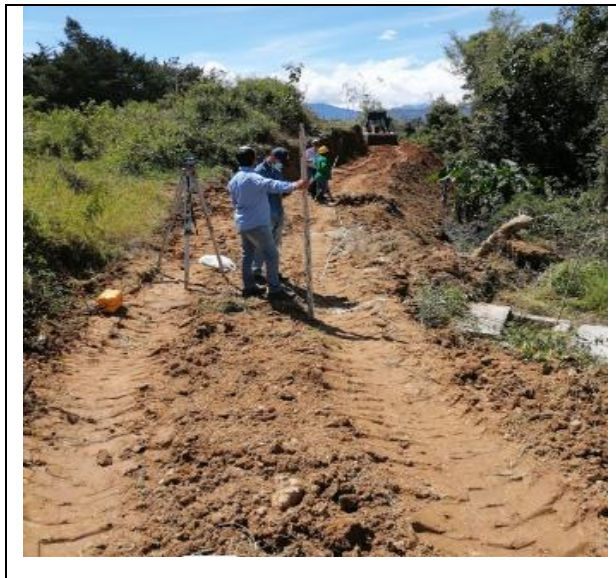
**Ilustración 20,** Toma de puntos topográficos - Registro fotografico.

Actividad: toma de puntos topográficos y nivelación del terreno – proceso constructivo.

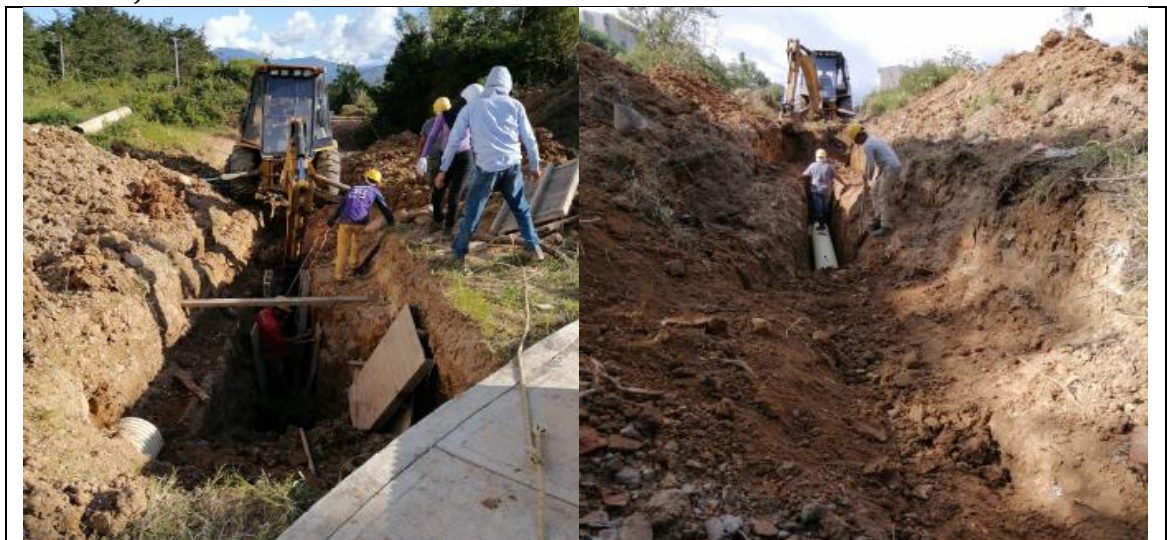
**Ilustración 21,** Excavaciones mecánicas

Actividad: excavación mecánica – proceso constructivo

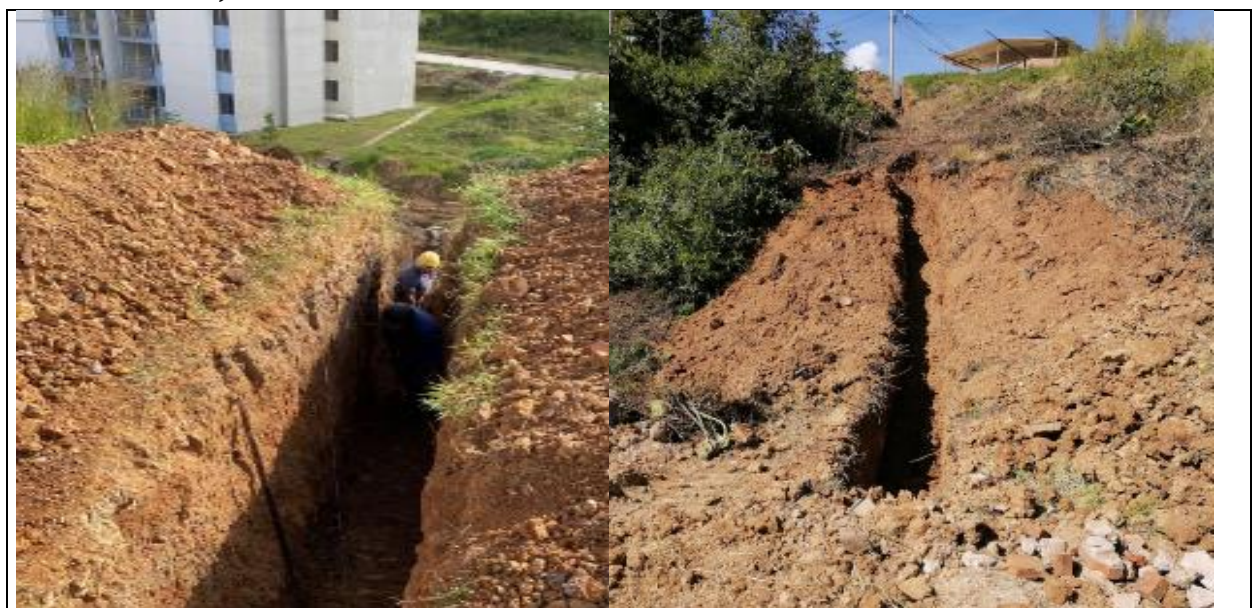
**Ilustración 22,** Excavacion Manual

Actividad: excavación manual – proceso constructivo

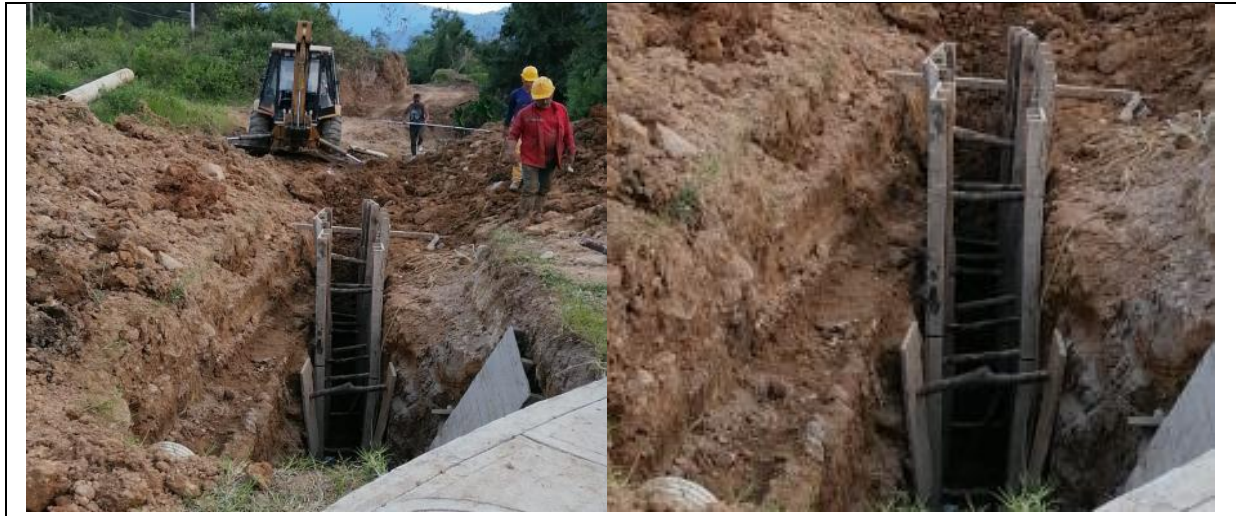
**Ilustración 23,** Entibado en madera

Actividad: entibado en madera – proceso constructivo

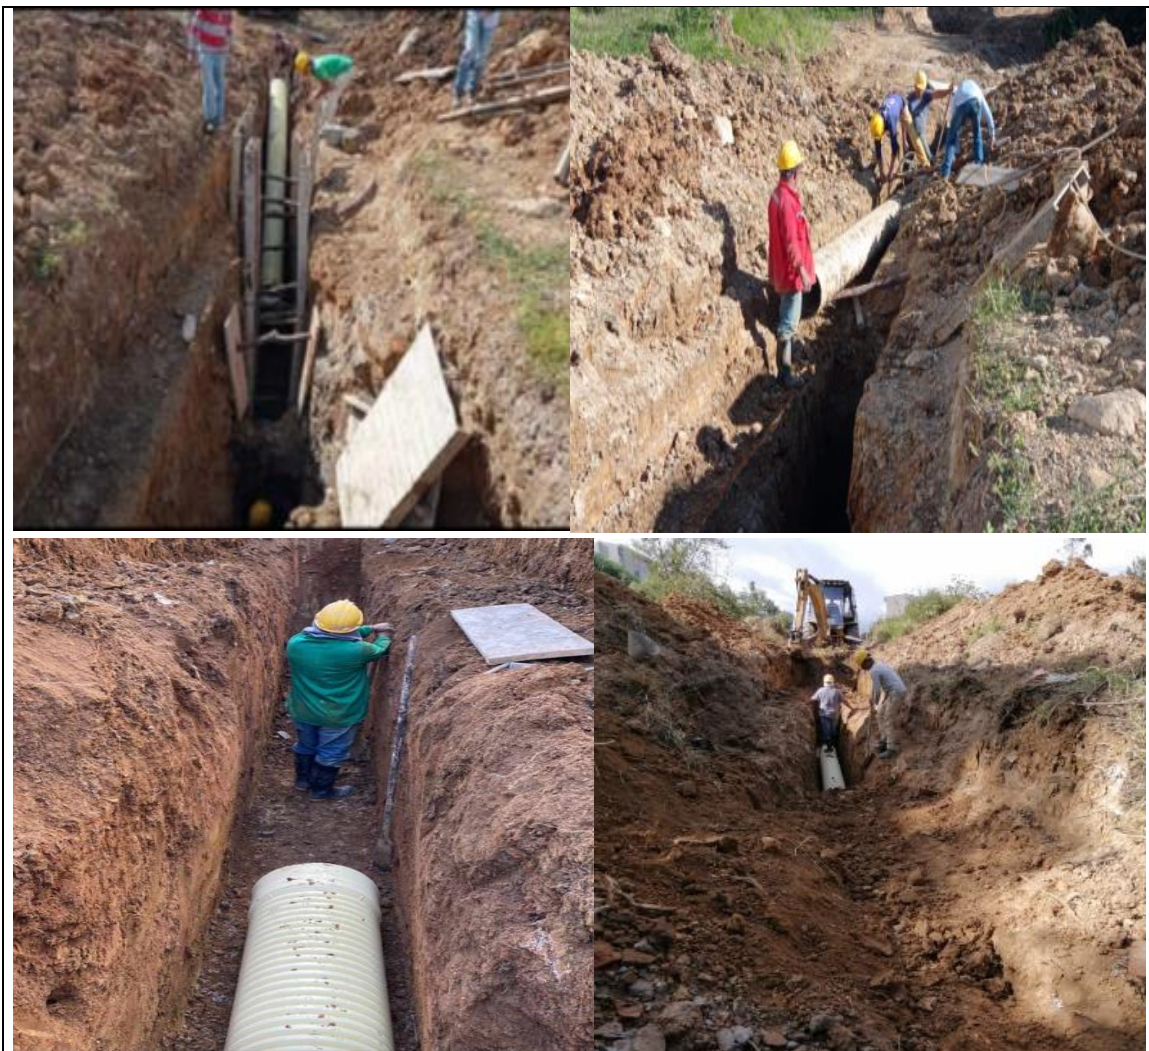
**Ilustración 24,** instalación de la tubería más colchón de arena

Actividad: instalación de la tubería, colchón de arena – proceso constructivo

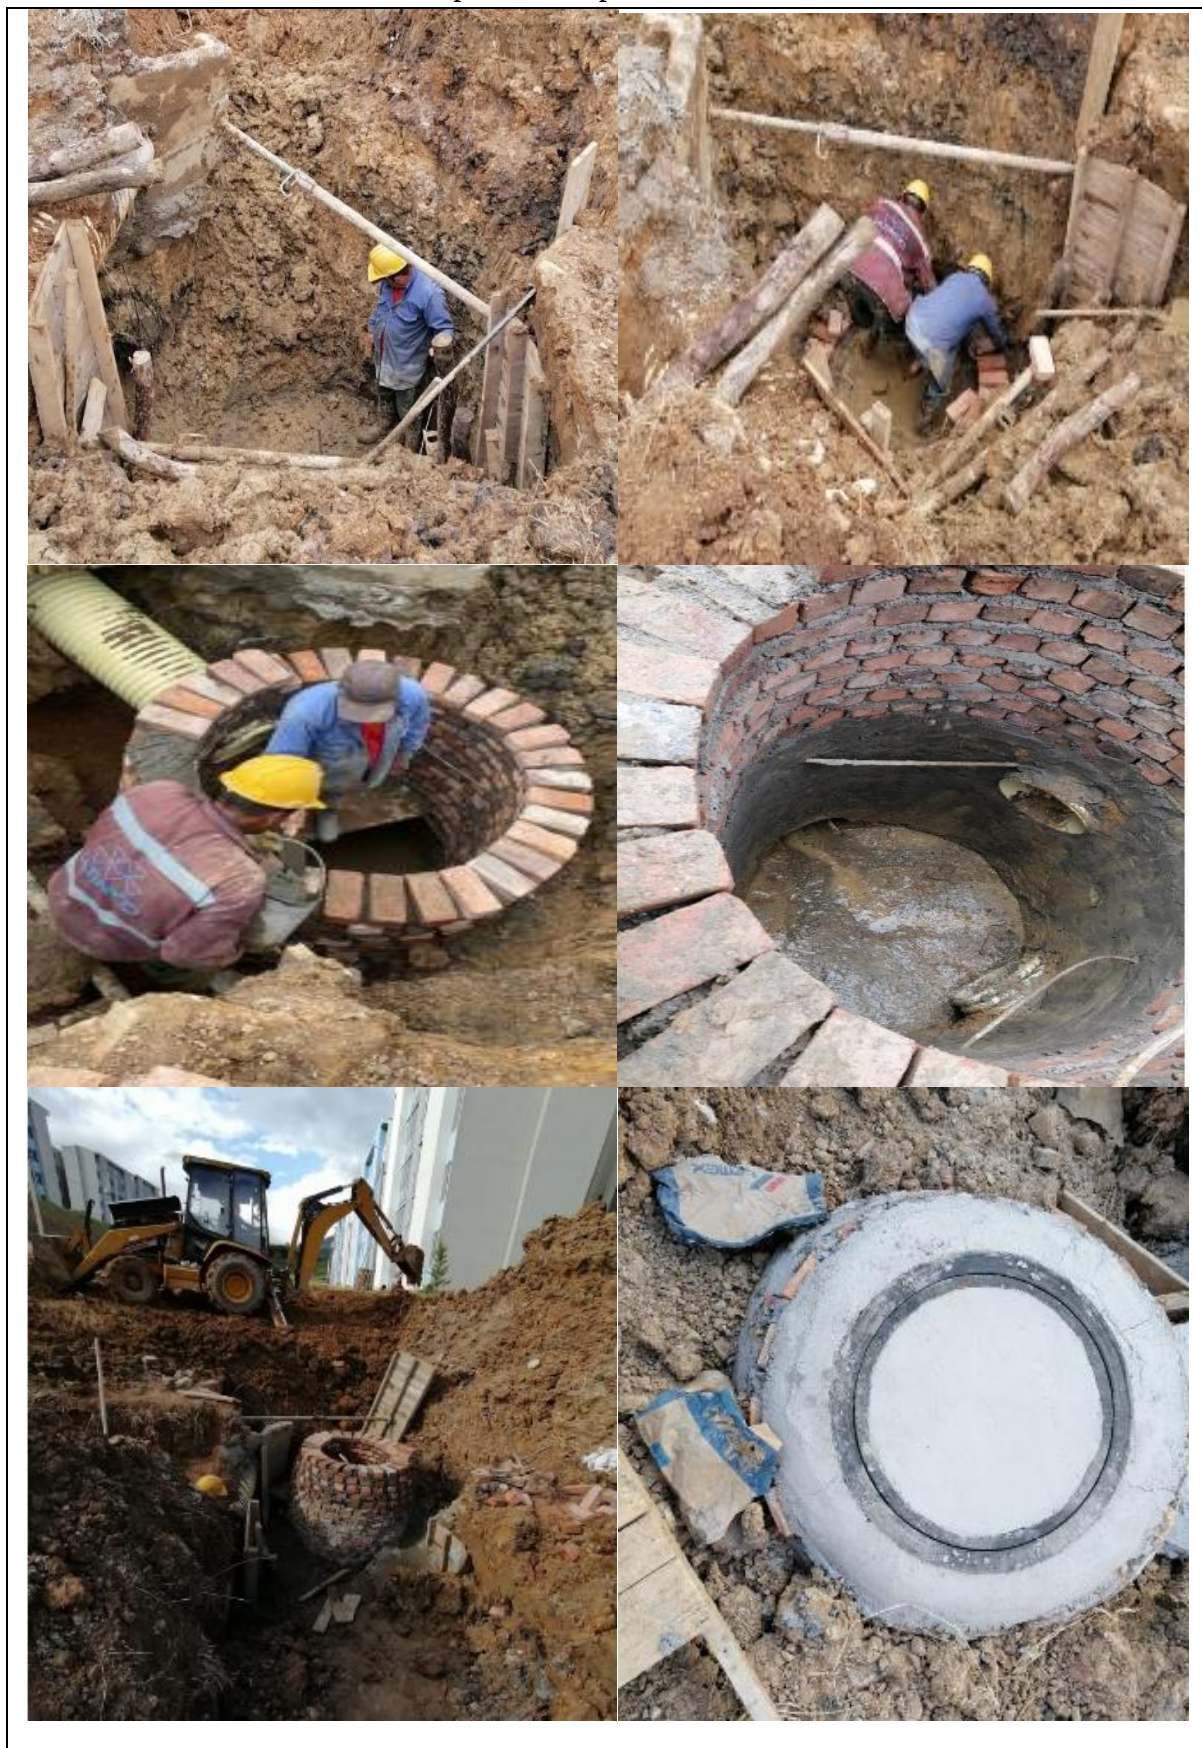
**Ilustración 25,** Construcción del pozo de inspección

Actividad: construcción del pozo de inspección– proceso constructivo

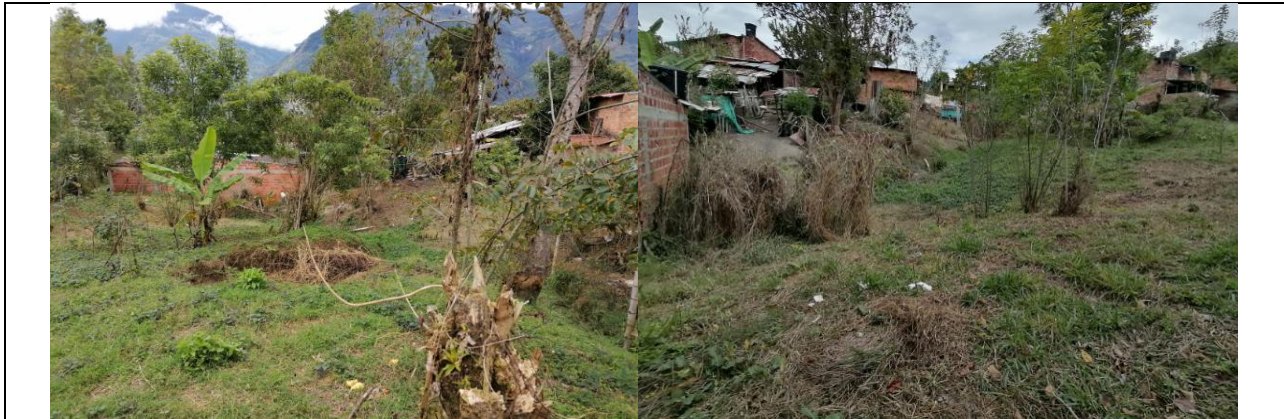
### **Ilustración 29,** Vista de inicio barrio el mirador

**Actividad:** planteamiento nuevo trazado y autorización – proceso constructivo

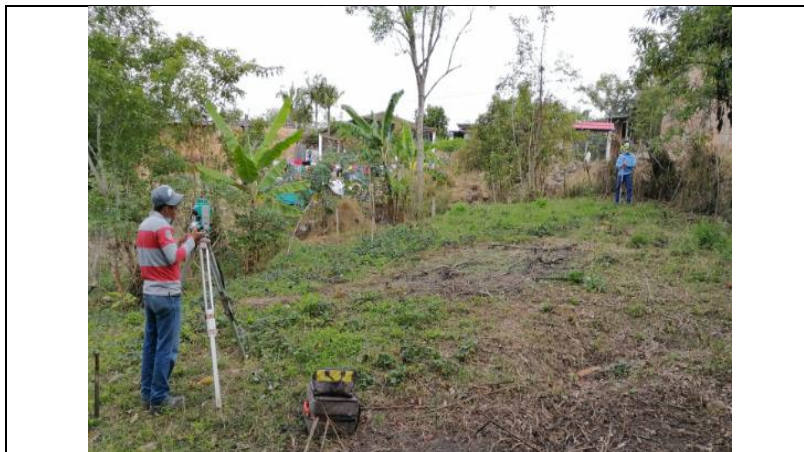
### **Ilustración 31,** Levantamiento topografico

**Actividad:** levantamiento topografico – proceso constructivo

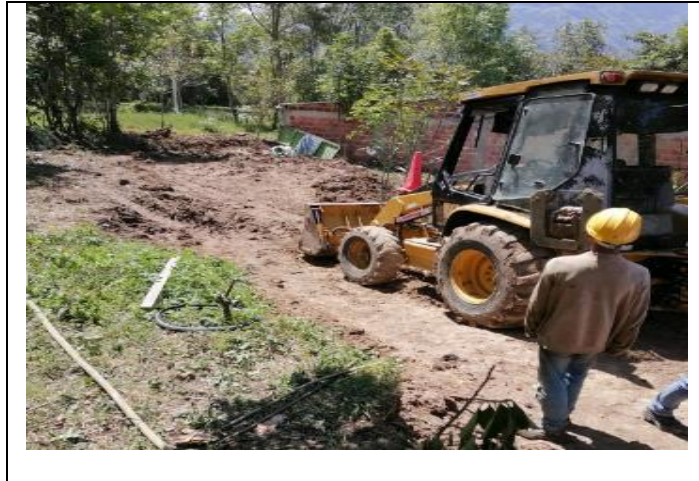
**Ilustración 32,** Nivelación del terreno

**Actividad:** nivelación del terreno – proceso constructivo

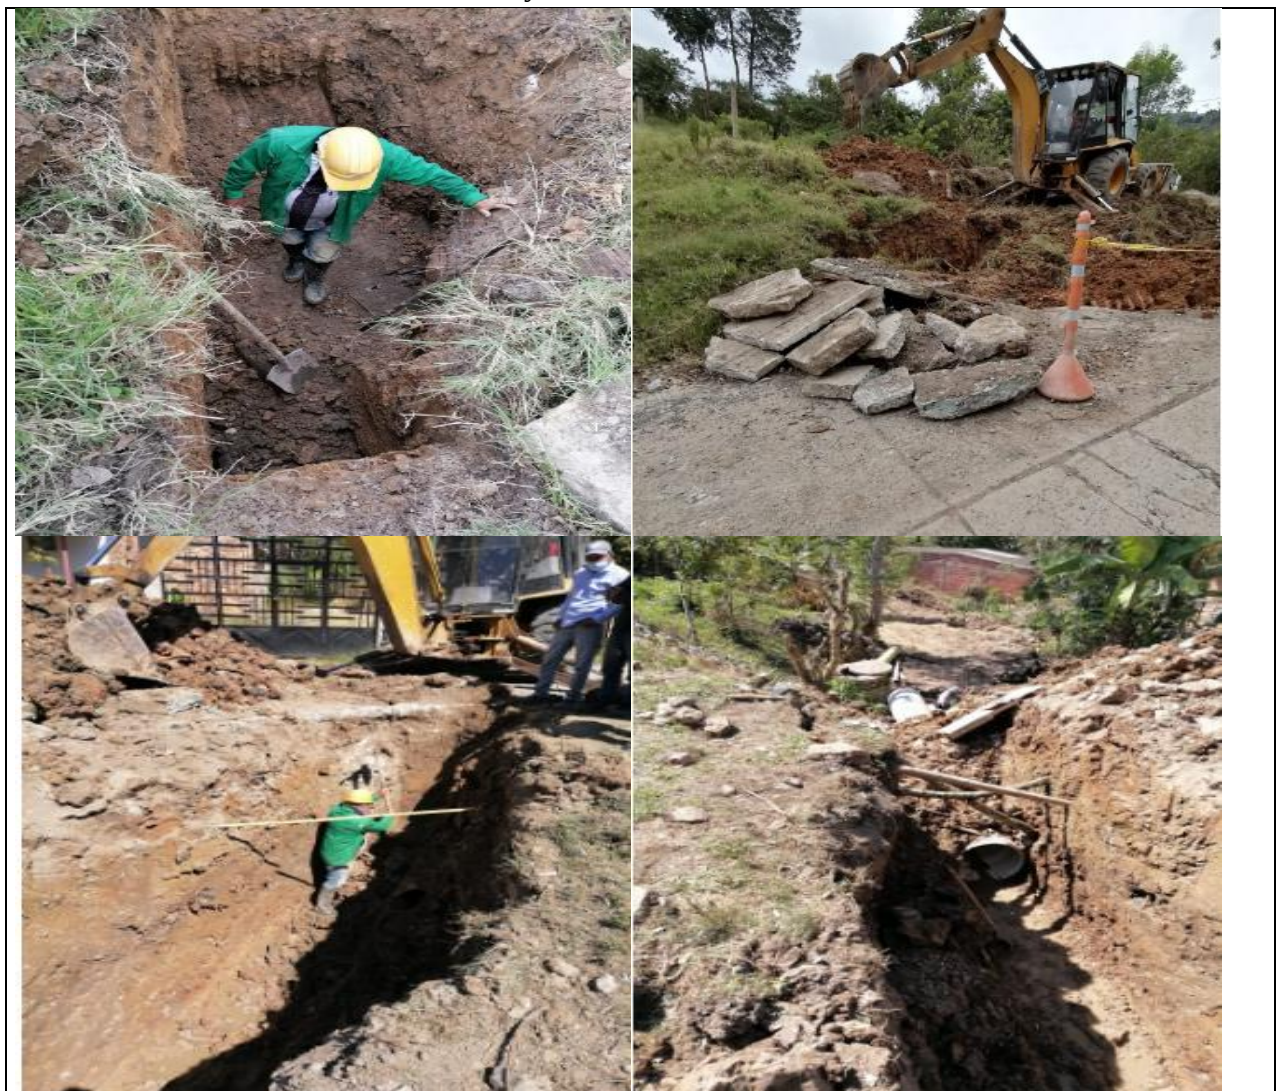
**Ilustración 33,** Excavacion mecánica y manual

**Actividad:** excavación mecánica y manual – proceso constructivo

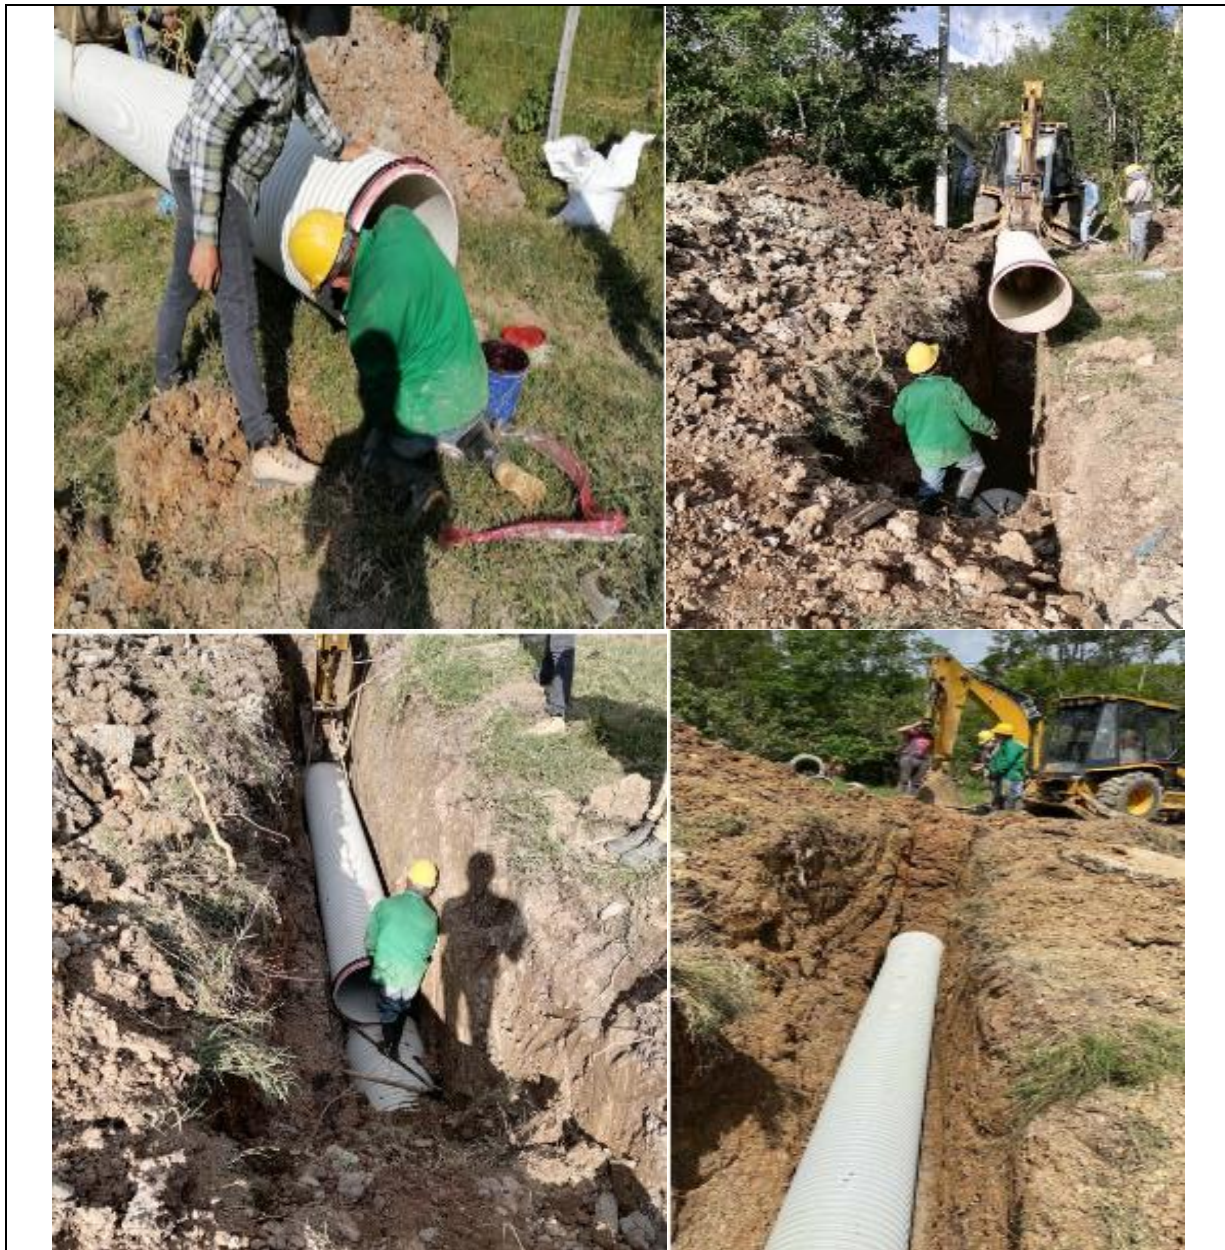
**Ilustración 34,** Instalación de la tubería de 24"

**Actividad:** instalación de la tubería de 24" – proceso constructivo

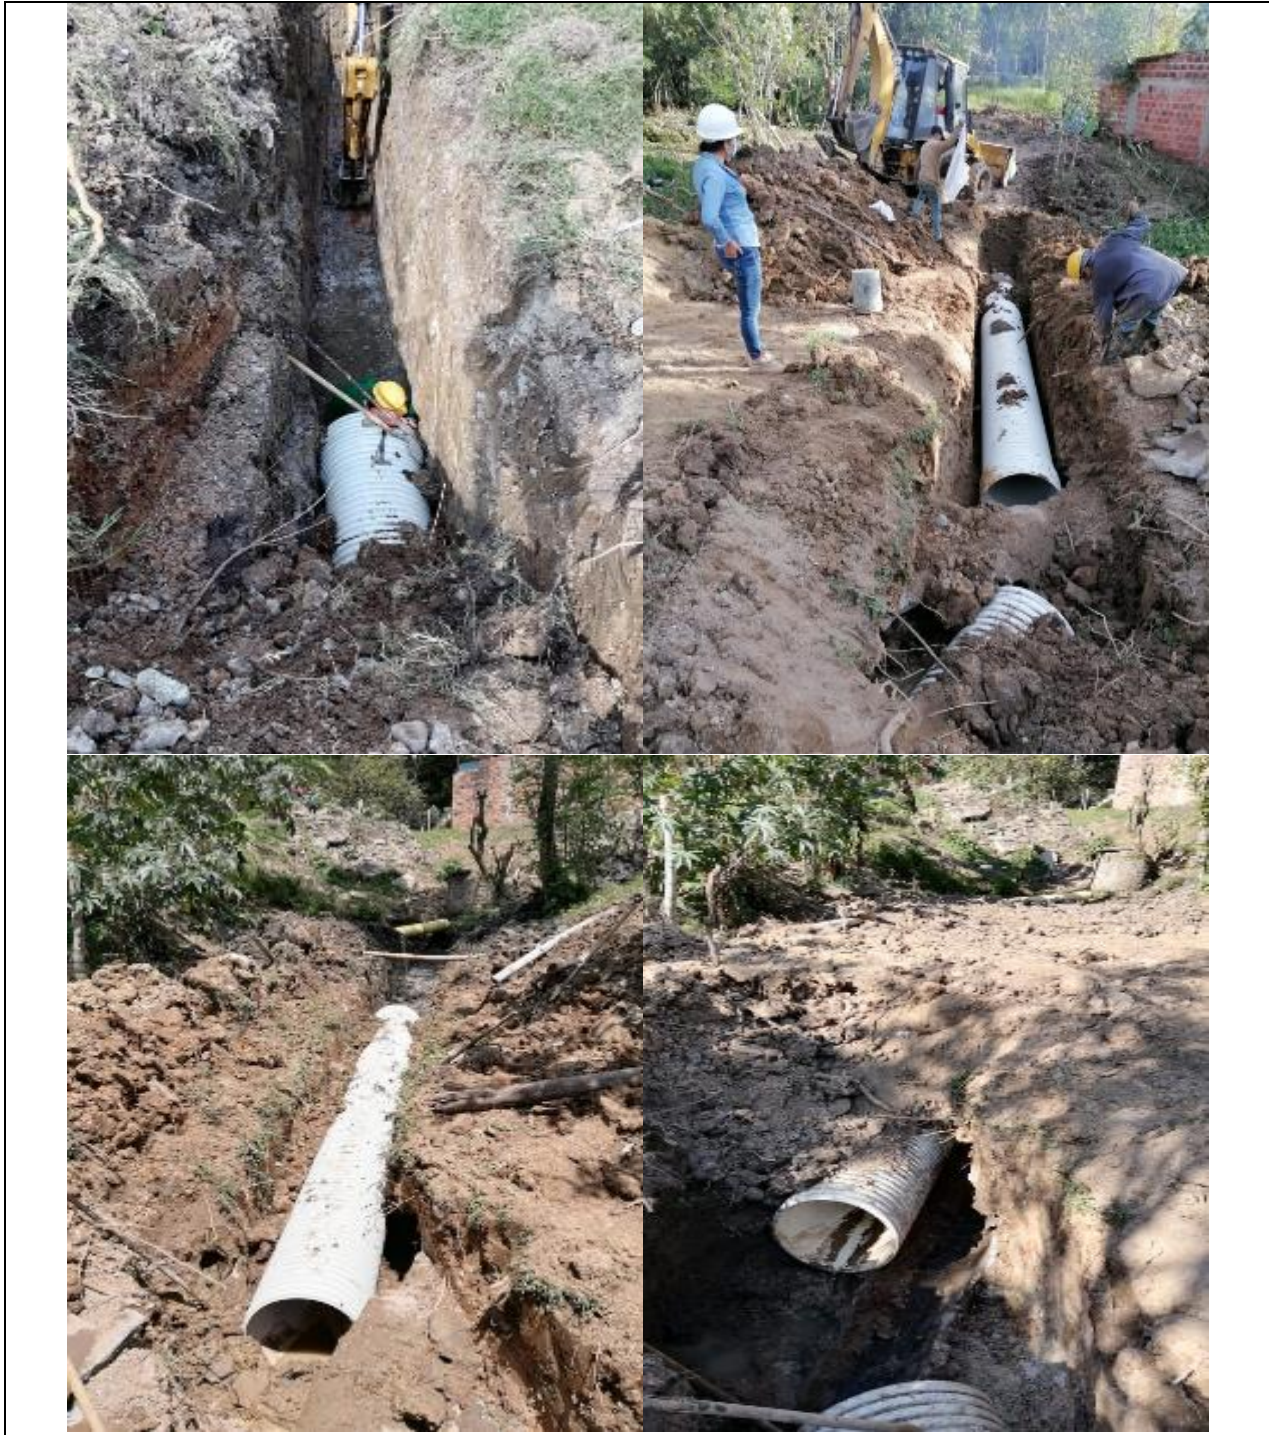
**Ilustración 35,** Colchón de arena y relleno

**Actividad:** relleno de material granular y colchón de arena – proceso constructivo
