**AUXILIAR DE SUPERVISIÓN EN LA SECRETARÍA DE PLANEACIÓN Y  
DESARROLLO DEL MUNICIPIO DE TOLEDO PARA LAS OBRAS DE  
REPOSICIÓN DE REDES DE ACUEDUCTO Y ALCANTARILLADO Y  
MEJORAMIENTO DE VÍAS URBANAS DE BAJO TRÁNSITO EN LAS CALLES 1A  
Y 2A DE LA URBANIZACIÓN BUENA VISTA MUNICIPIO DE TOLEDO NORTE  
DE SANTANDER**

**UNIVERSIDAD DE PAMPLONA  
FACULTAD DE INGENIERIAS Y ARQUITECTURA  
DEPARTAMENTO DE INGENIERIA CIVIL, AMBIENTAL Y QUIMICA  
PROGRAMA DE INGENIERIA CIVIL  
PAMPLONA  
2022**

**INFORME DE SUPERVISION Y SEGUIMIENTO PARA LAS OBRAS DE  
REPOSICIÓN DE REDES DE ACUEDUCTO, ALCANTARILLADO DEL  
MUNICIPIO DE TOLEDO NORTE DE SANTANDER**

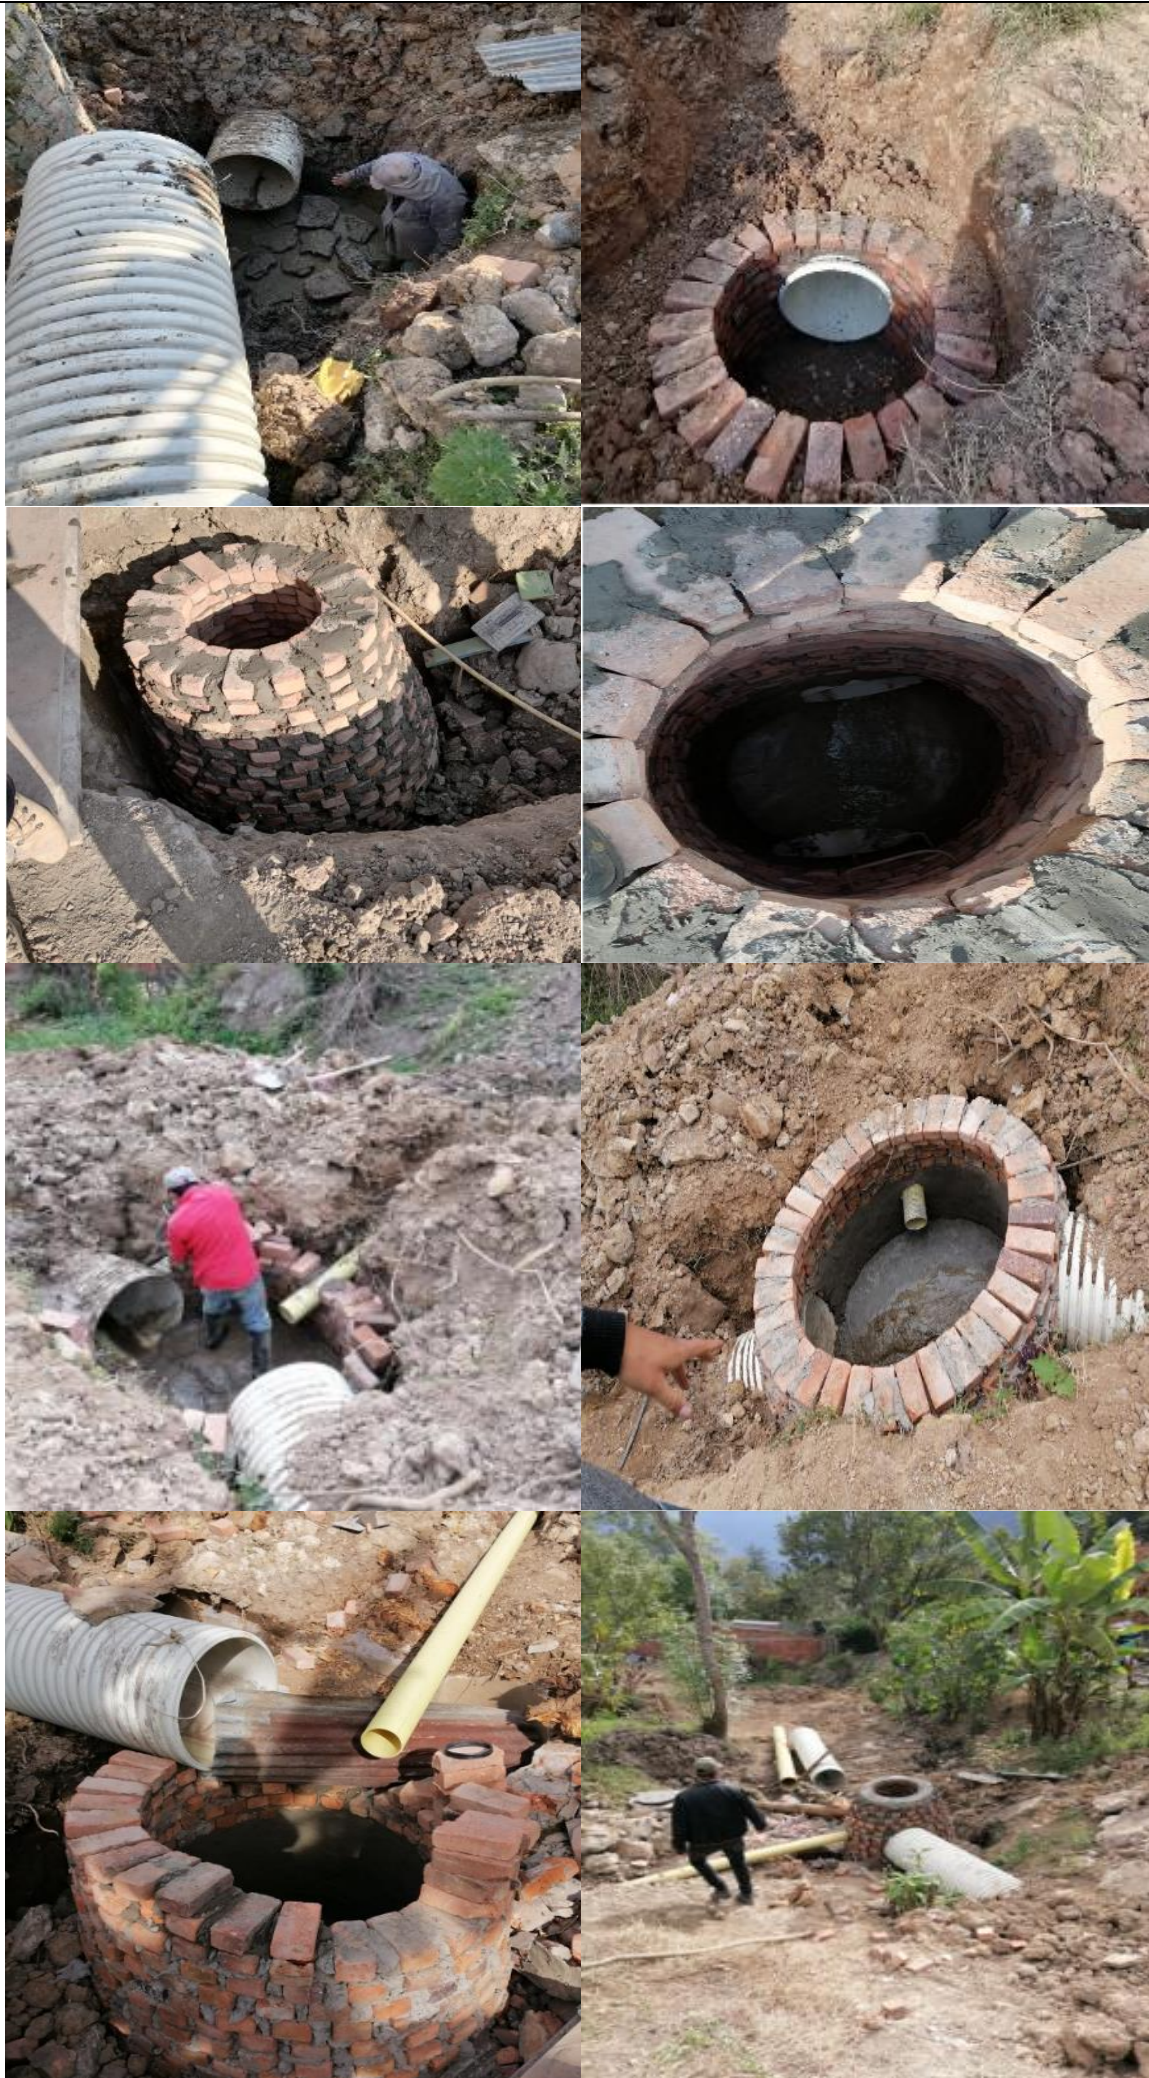
**Ilustración 36,** Construcción de pozos de inspeccion

**Actividad:** construcción pozos de inspeccion – proceso constructivo

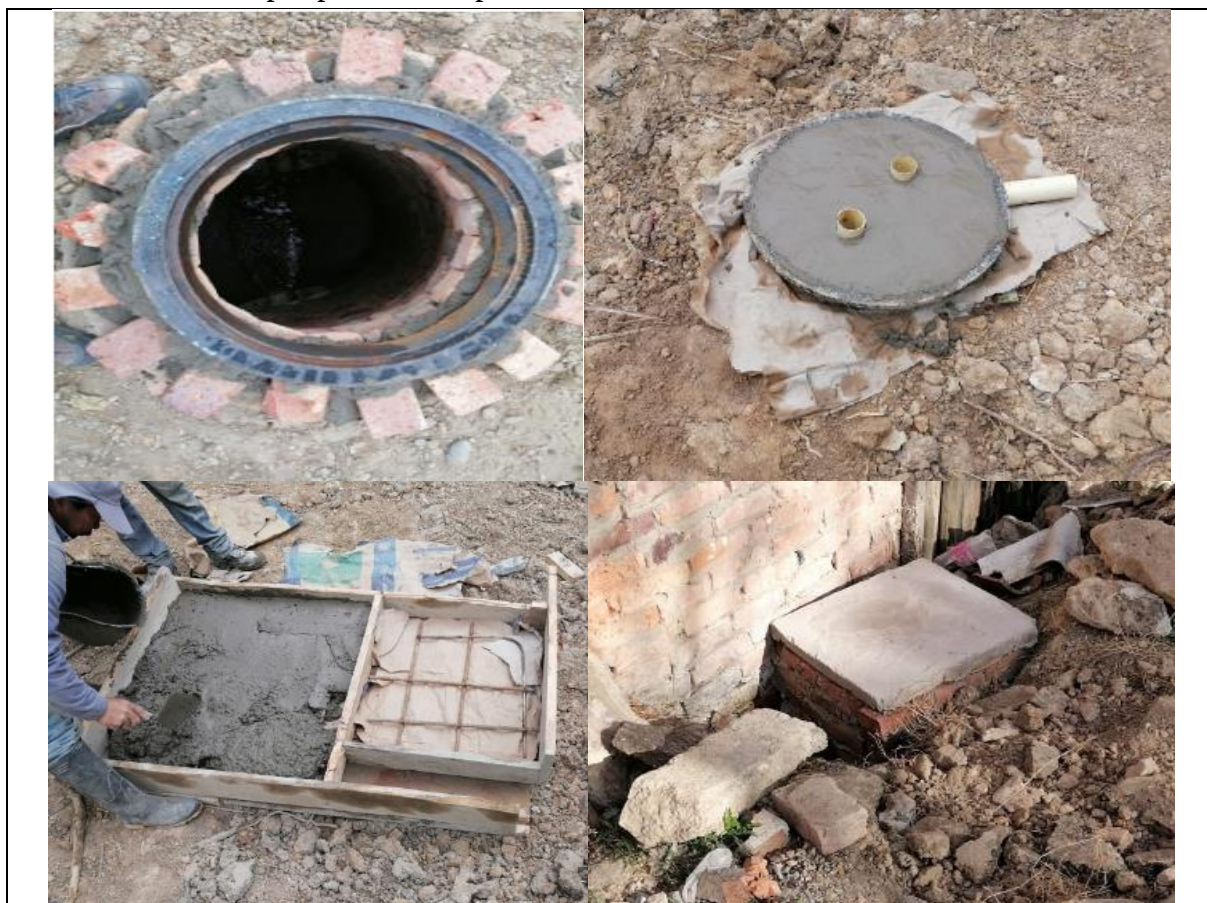
**Ilustración 37,** Tapas pozos de inspección

**Actividad:** tapas de pozos de inspección de alcantarillado y cajas domiciliarias – proceso constructivo.

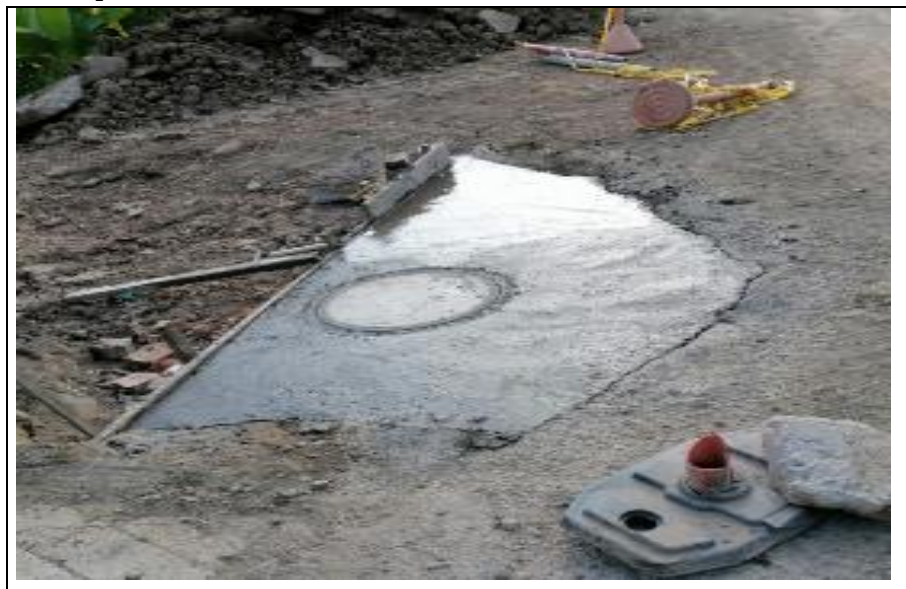
**Ilustración 38,** Reposición de las losas de concreto

**Actividad:** reposición losas de concreto – proceso constructivo

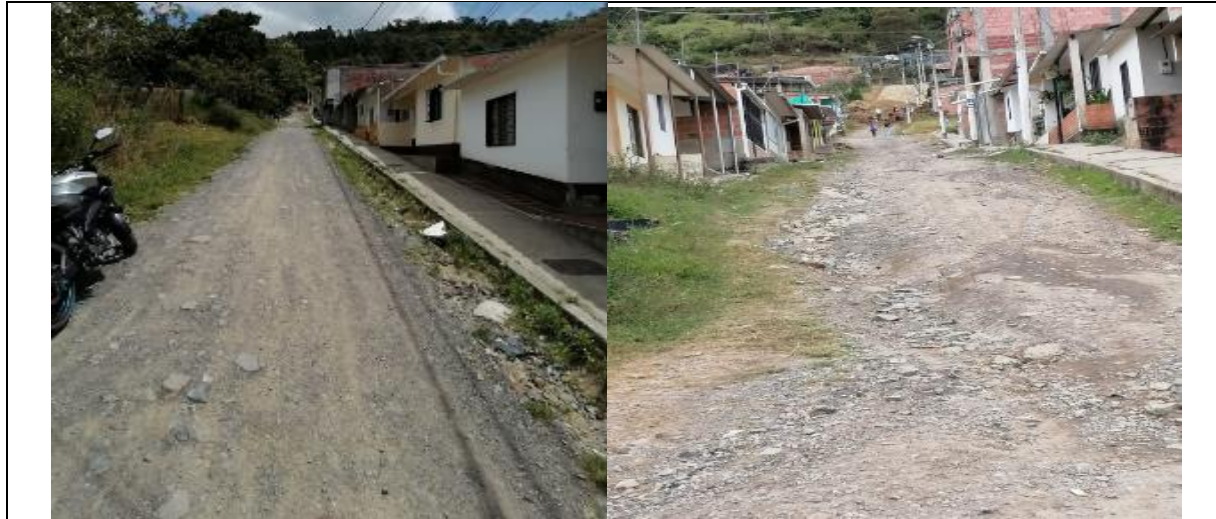
**Ilustración 47,** Vista preliminar calles 1A Y 2A de la urbanización Buenavista

Vista preliminar estado de inicio

Actividad: excavaciones manuales y mecánicas calle 1A– proceso constructivo

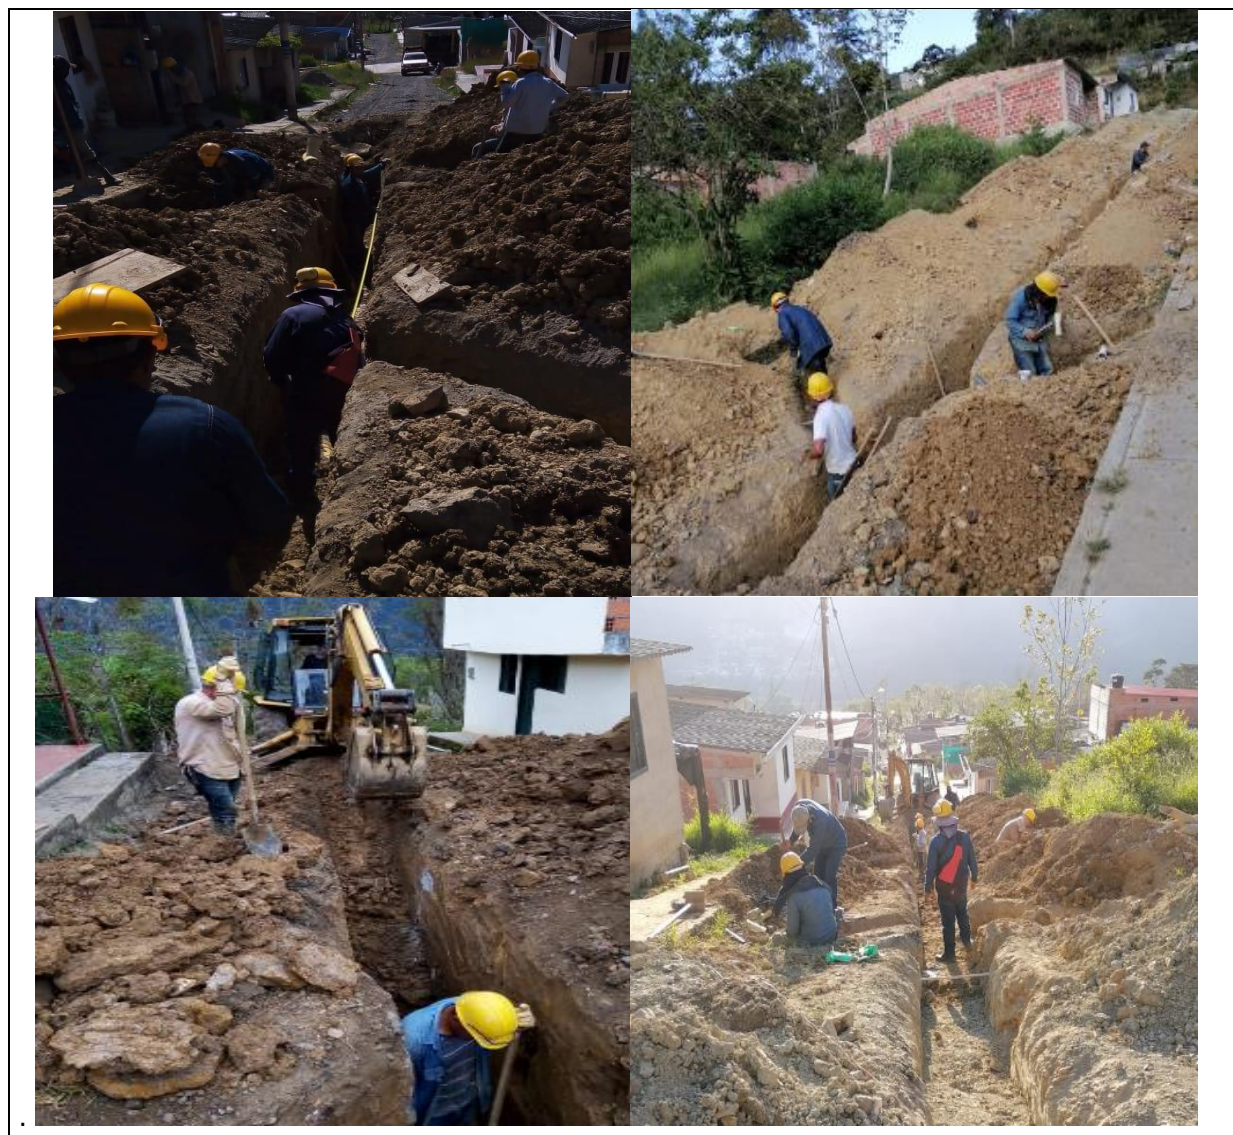
Actividad: excavaciones manuales y mecánicas calle 2A– proceso constructivo

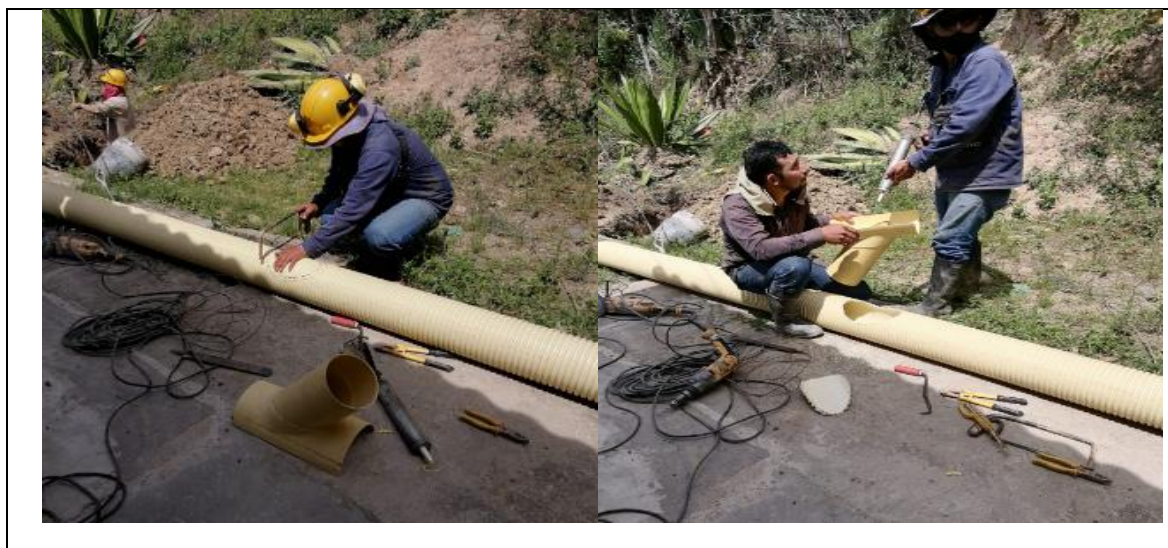
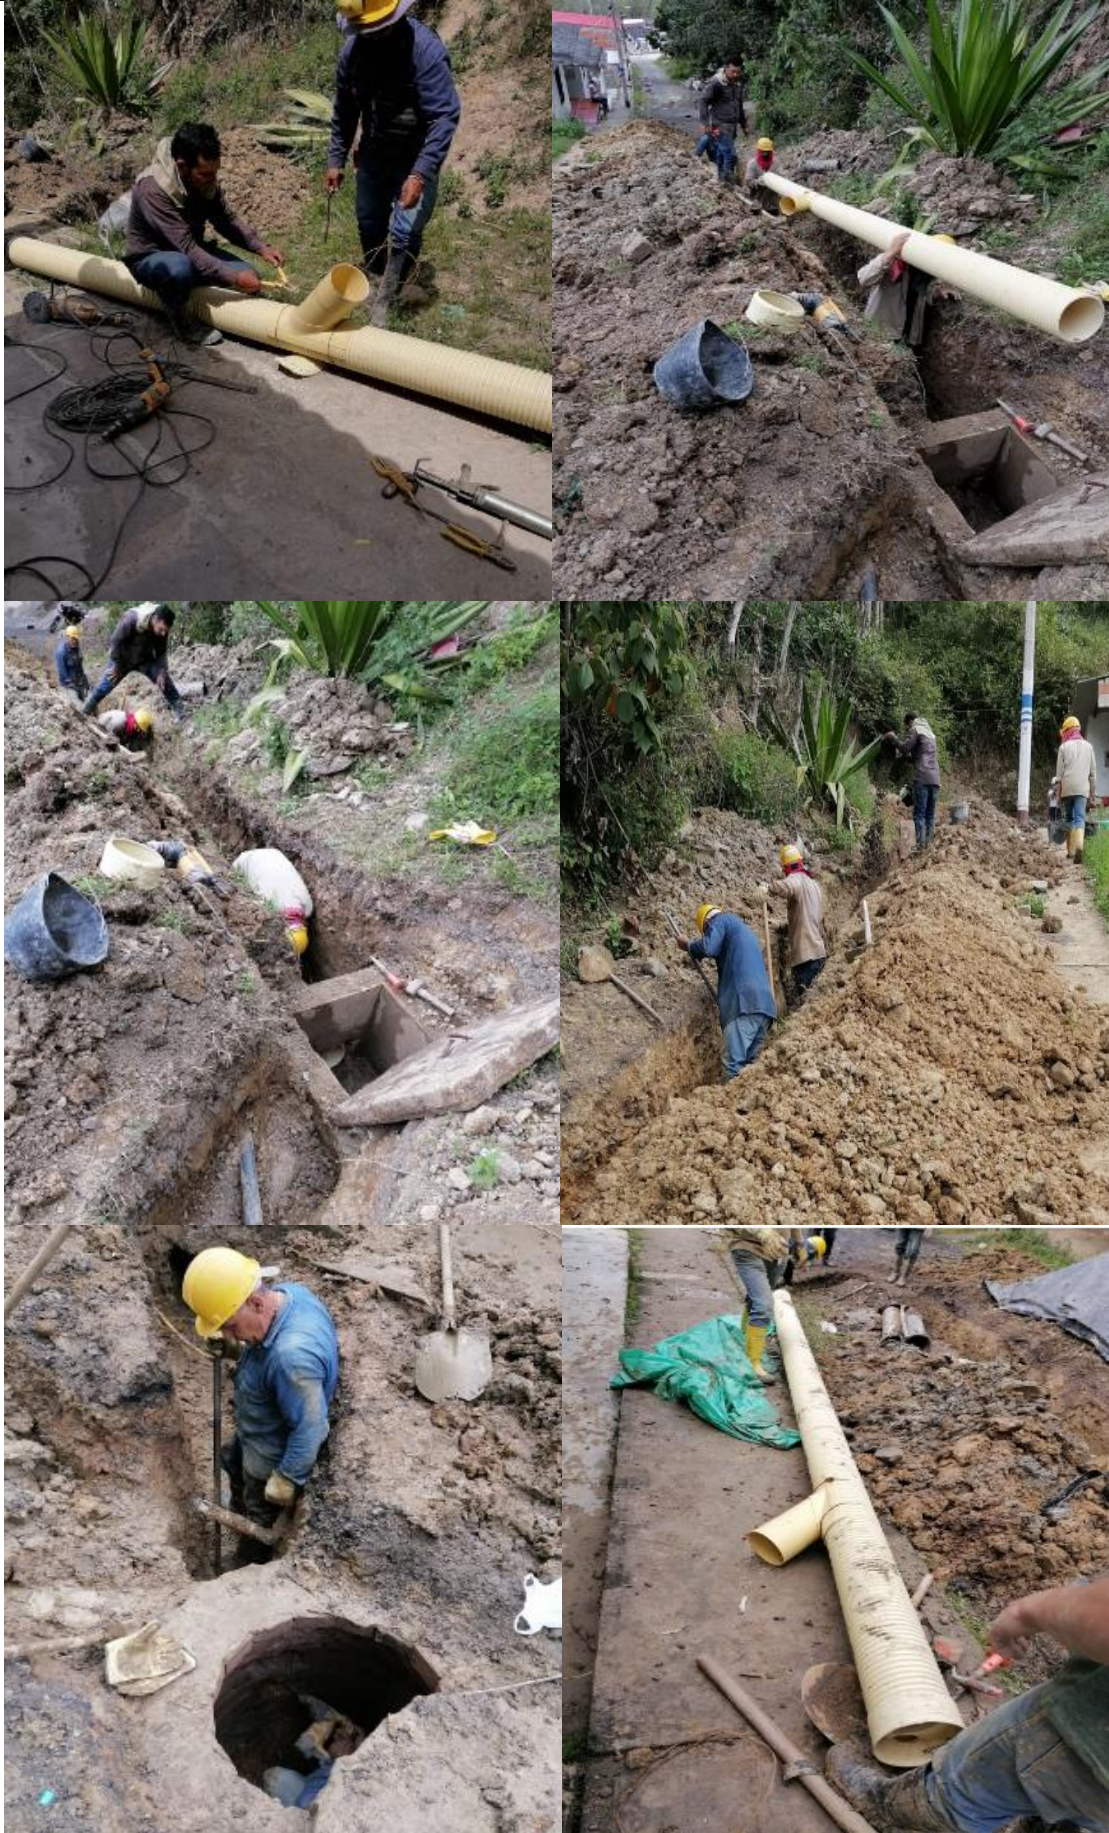
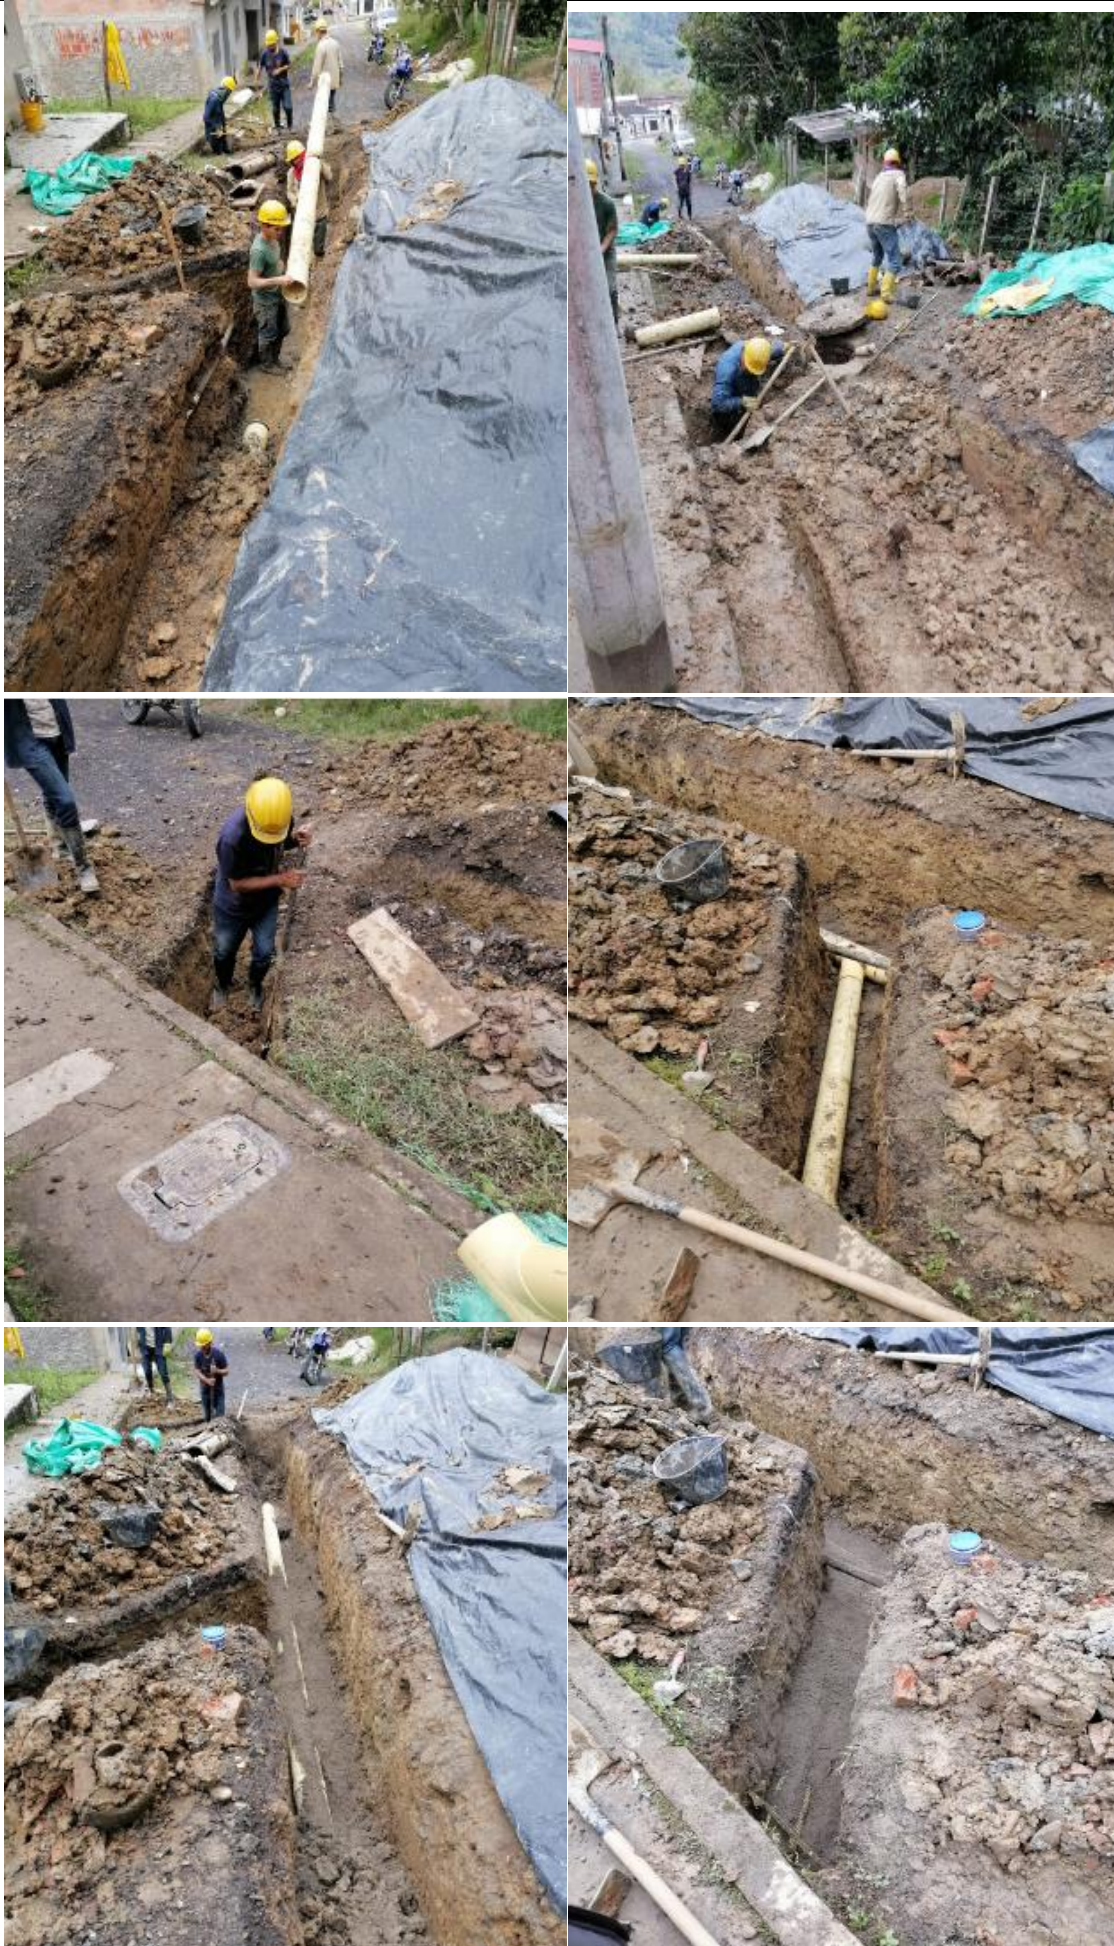
**Ilustración 49,** Instalación de silla Yee, instalación de la tubería y colchón de arena - proceso constructivo

Actividad: instalación de silla Yee, instalación de la tubería de alcantarillado y colchón de arenas calles 1A Y 2A de la urbanización buena vista - proceso constructivo

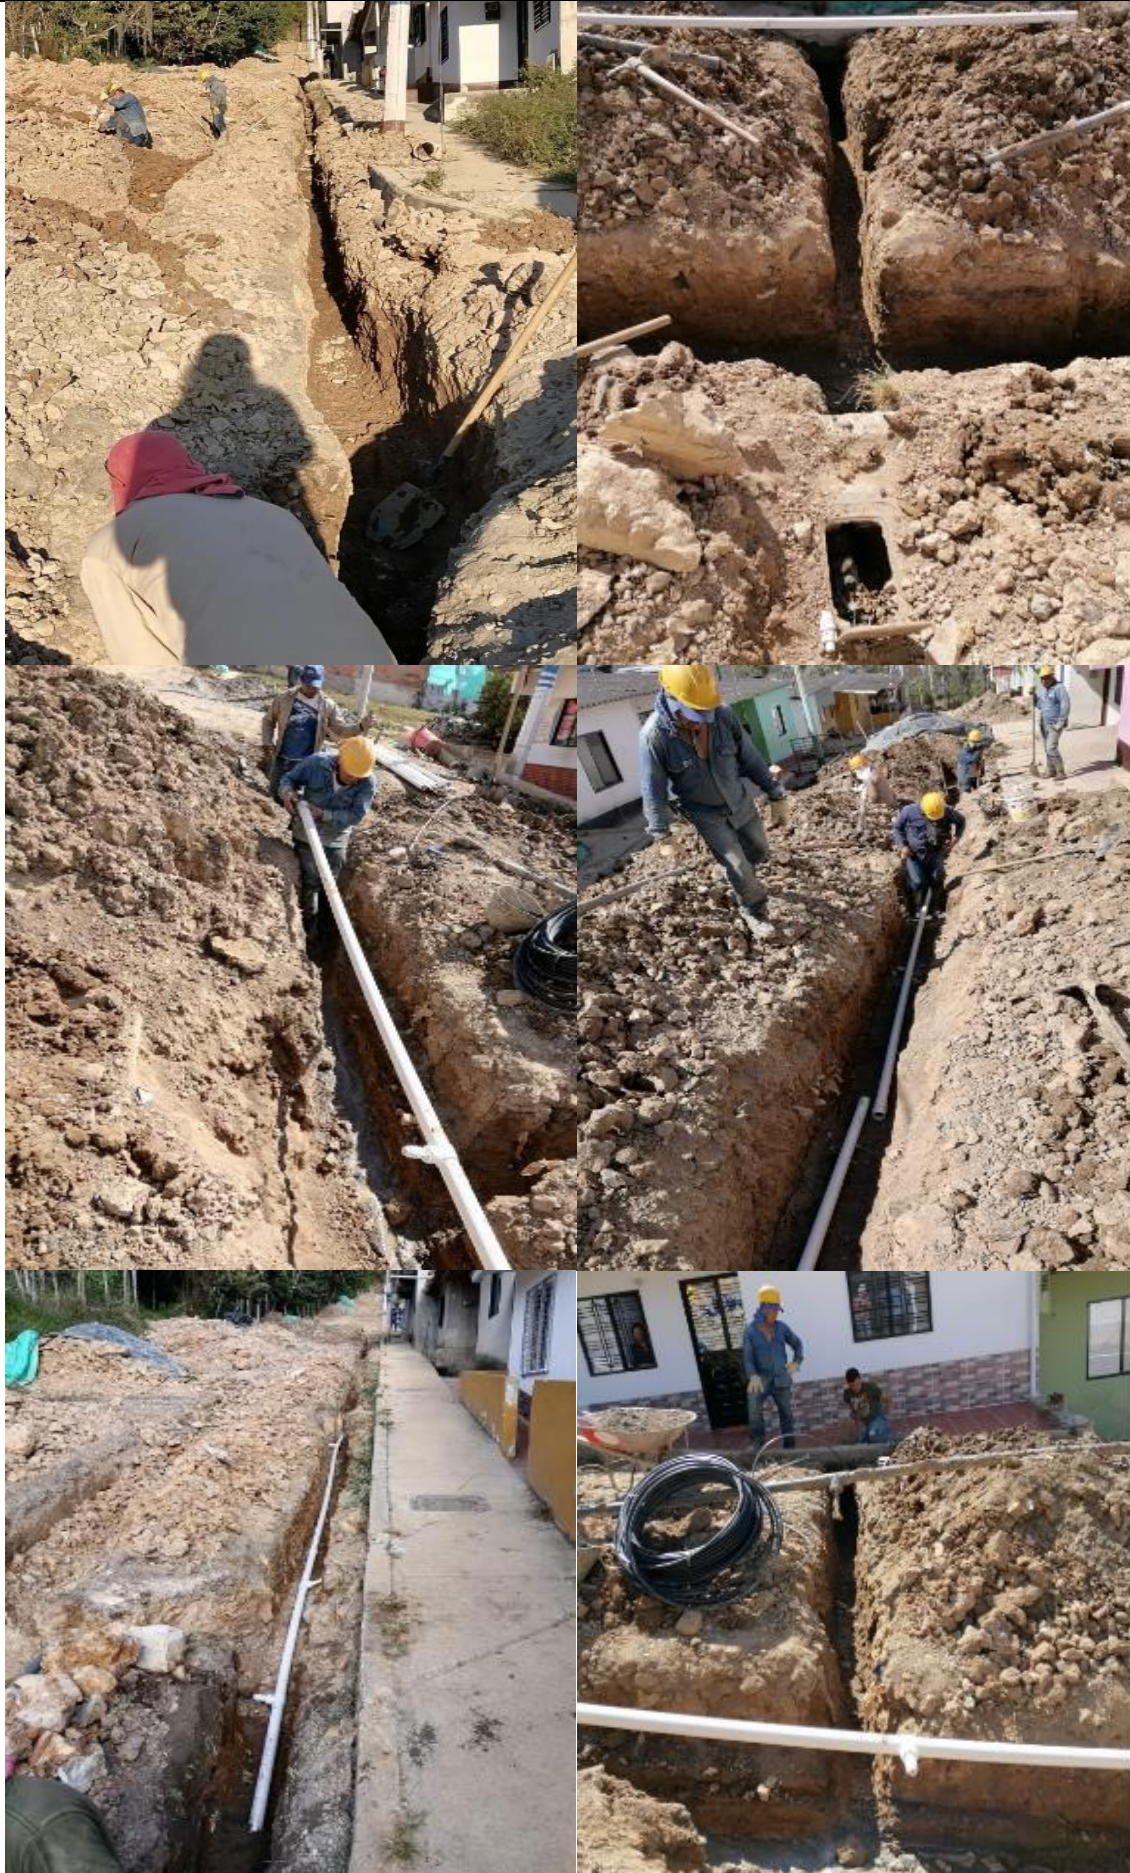
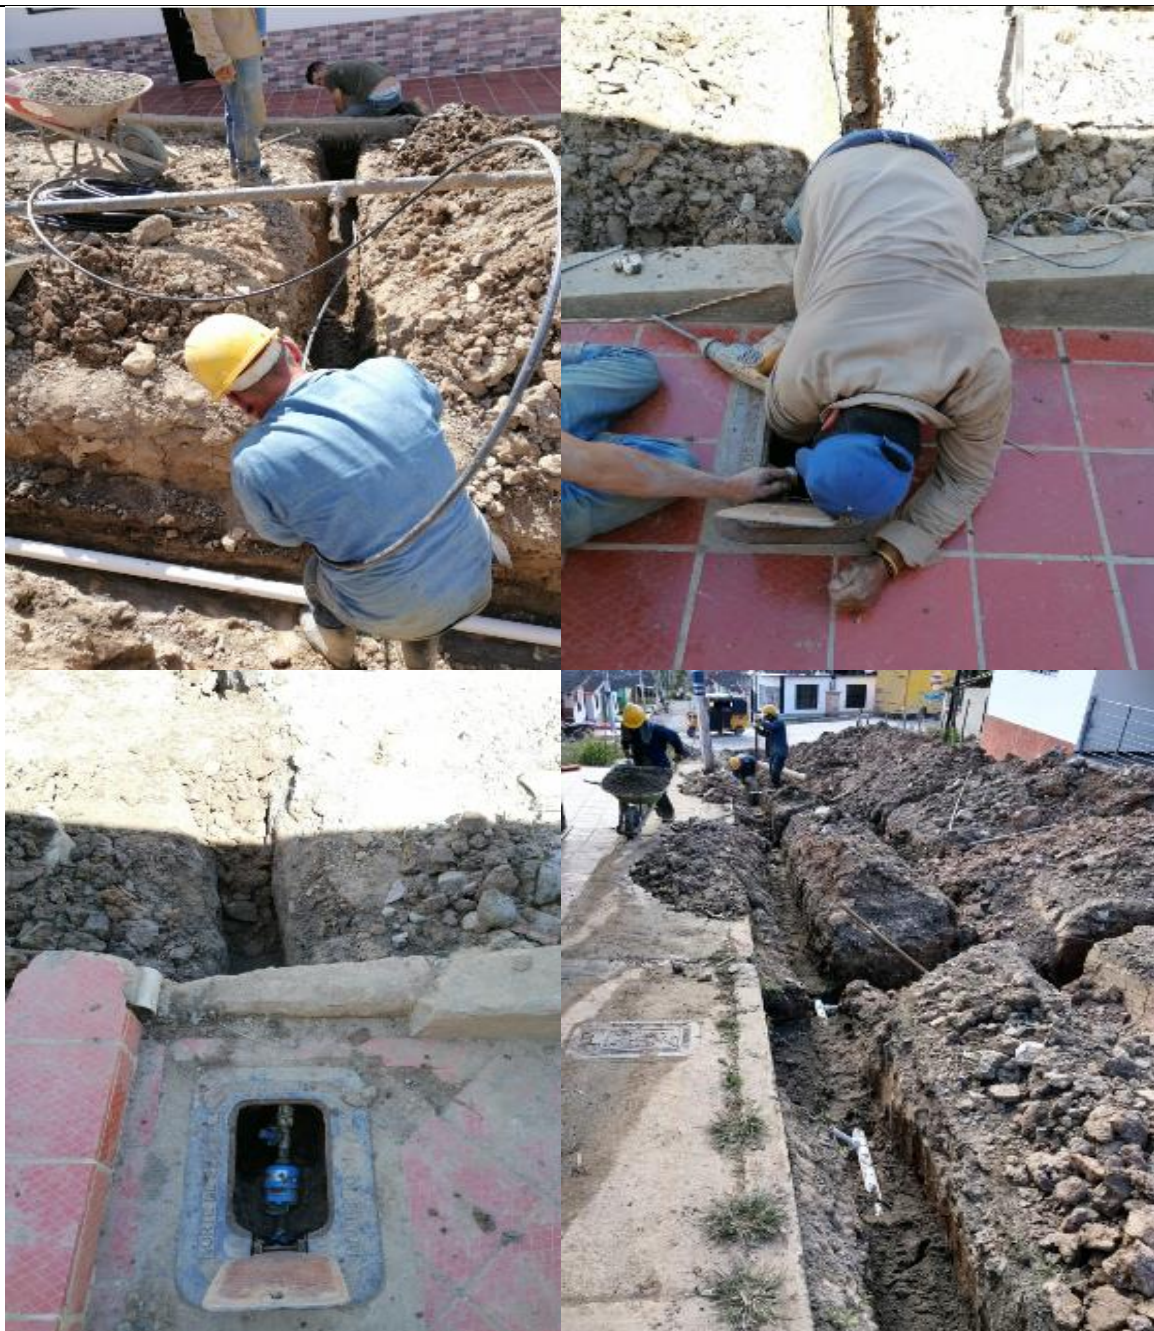
**Ilustración 50**, instalación de la acometida principal de la red de acueducto y empalme de la red de distribución principal con la red domiciliaria de las calles 1A Y 2A

Actividad: instalación de la acometida principal de la red de acueducto y empalme de la red de distribución principal con la red domiciliaria de las calles 1A Y 2A de la urbanización buena vista - proceso constructivo

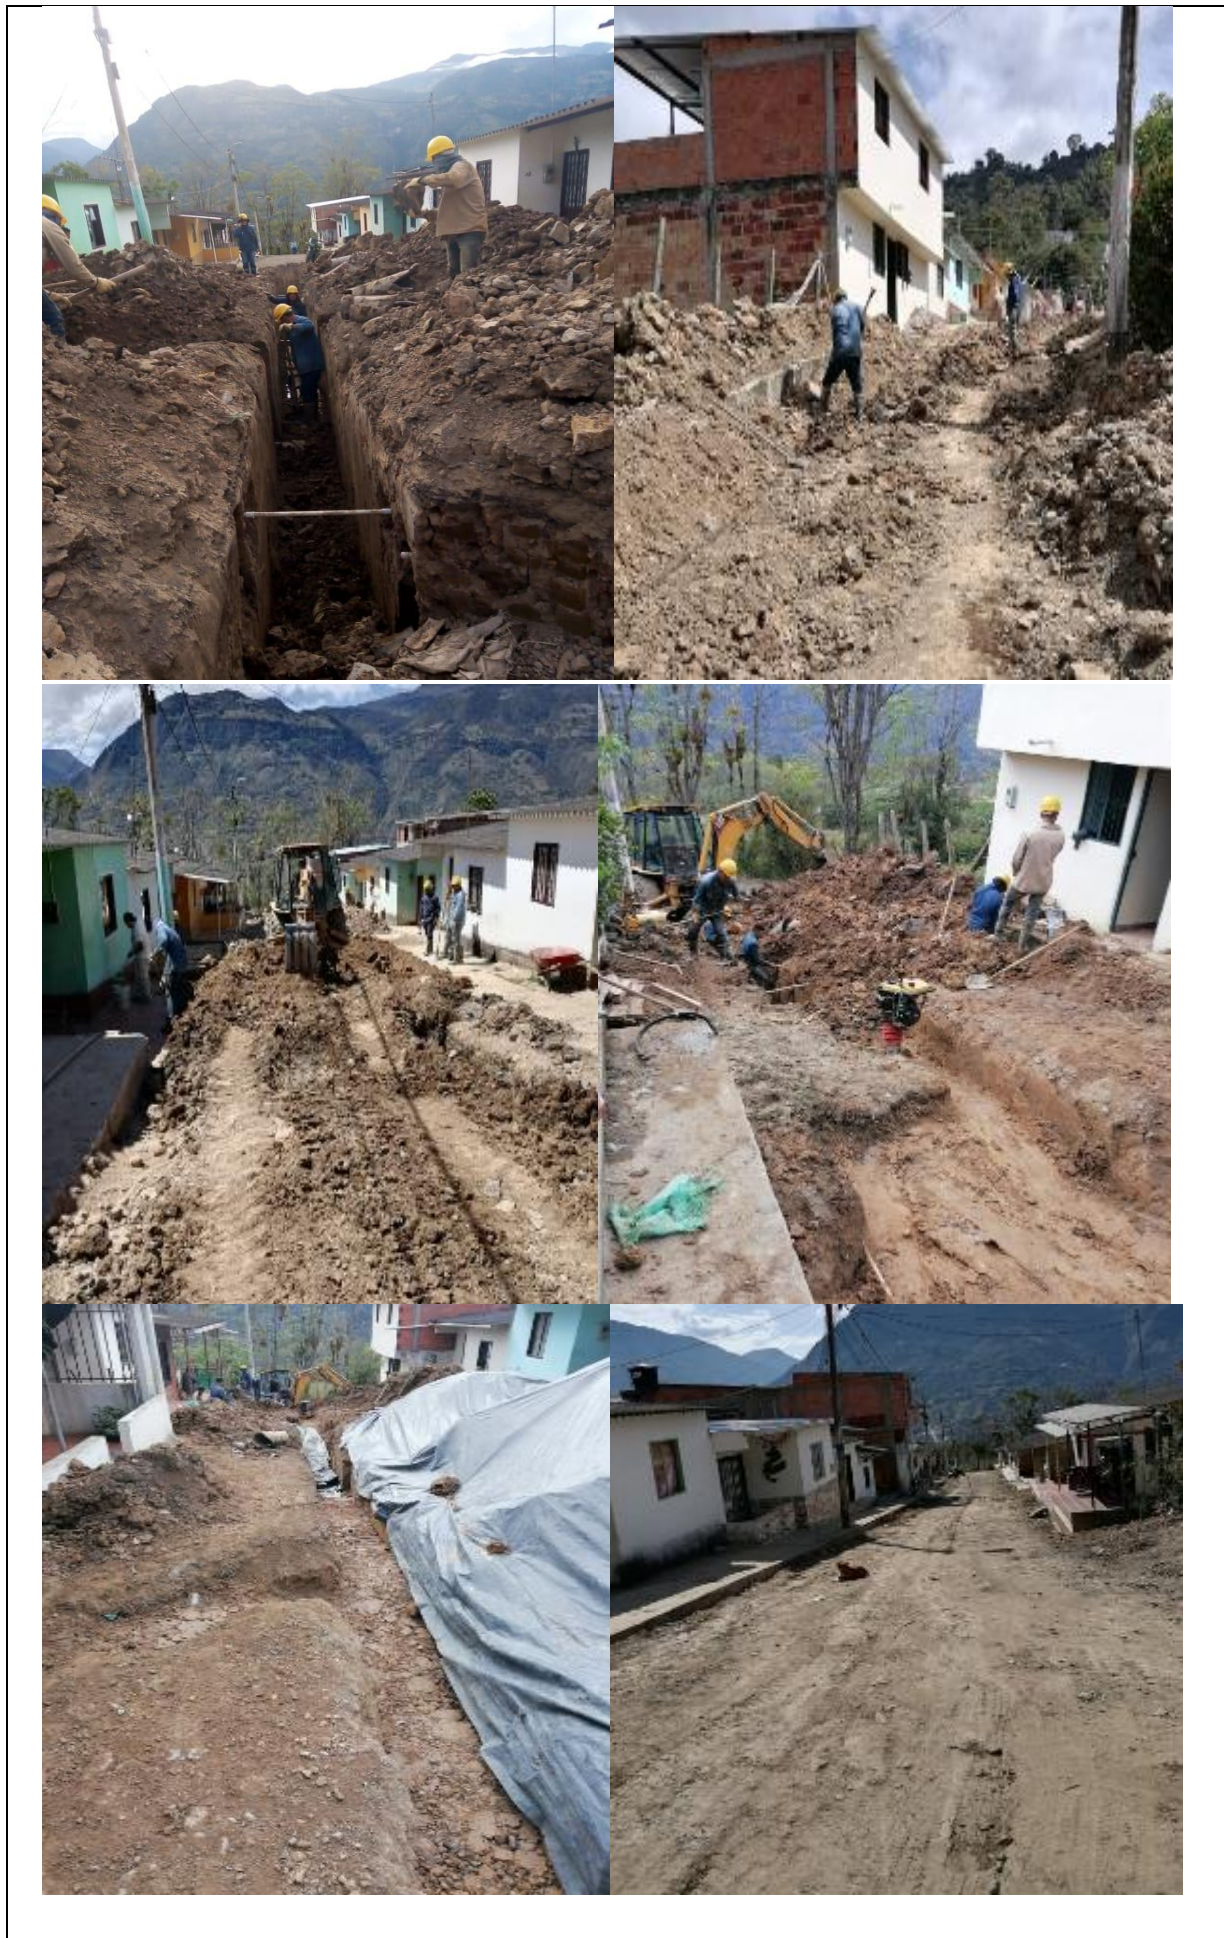
**Ilustración 51,** relleno y compactación de las calles 1A Y 2A

Actividad: relleno y compactación de las calles 1A Y 2A de la urbanización buena vista -  
proceso constructivo

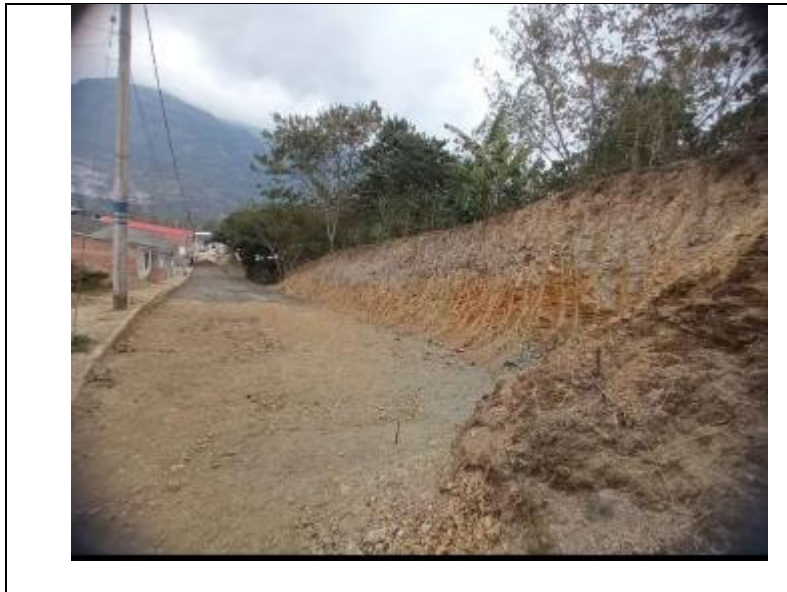
**Ilustración 52**, explanación calle 1A Y 2A

Actividad: explanación de las calles 1A Y 2A de la urbanización buena vista - proceso constructivo.

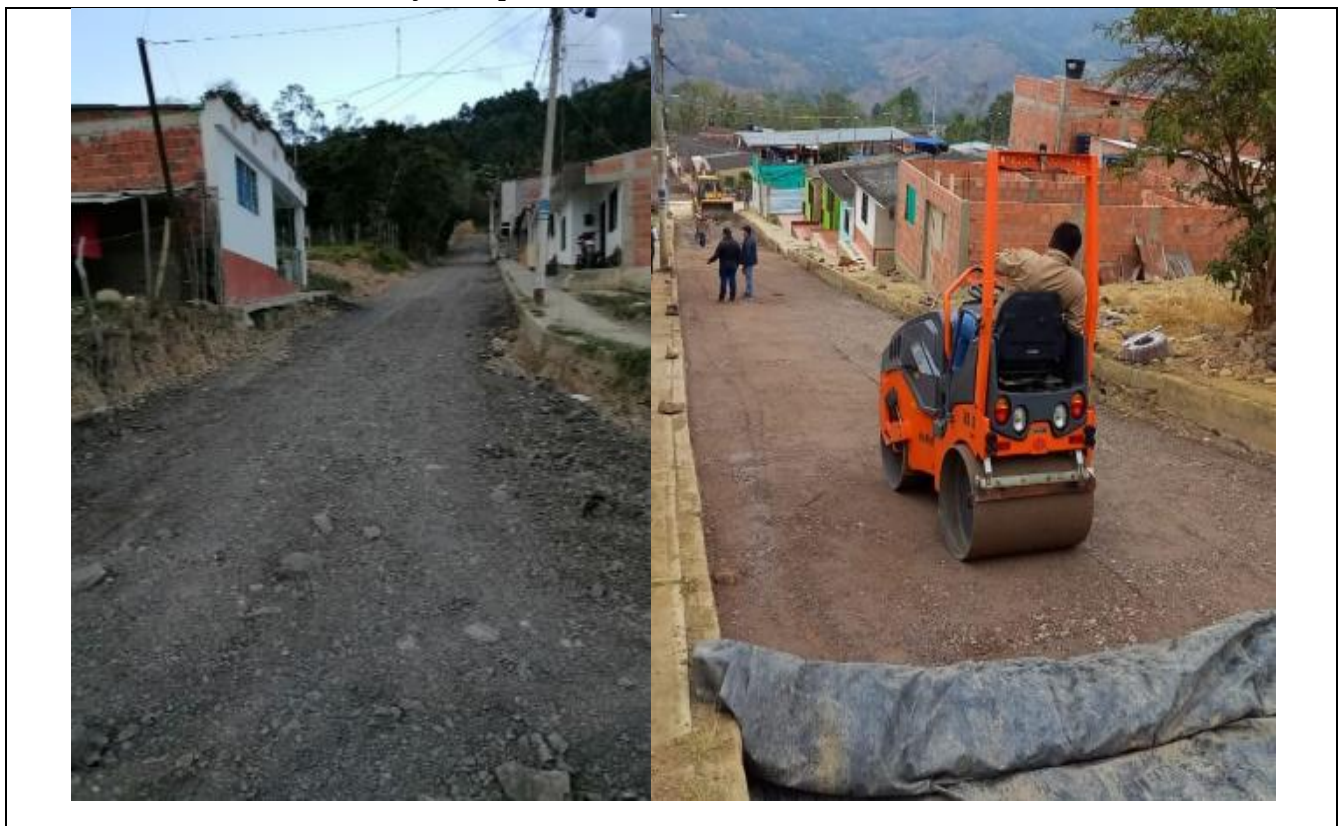
**Ilustración 53**, Nivelación y Compactación

Actividad: Nivelación y compactación - proceso constructivo.

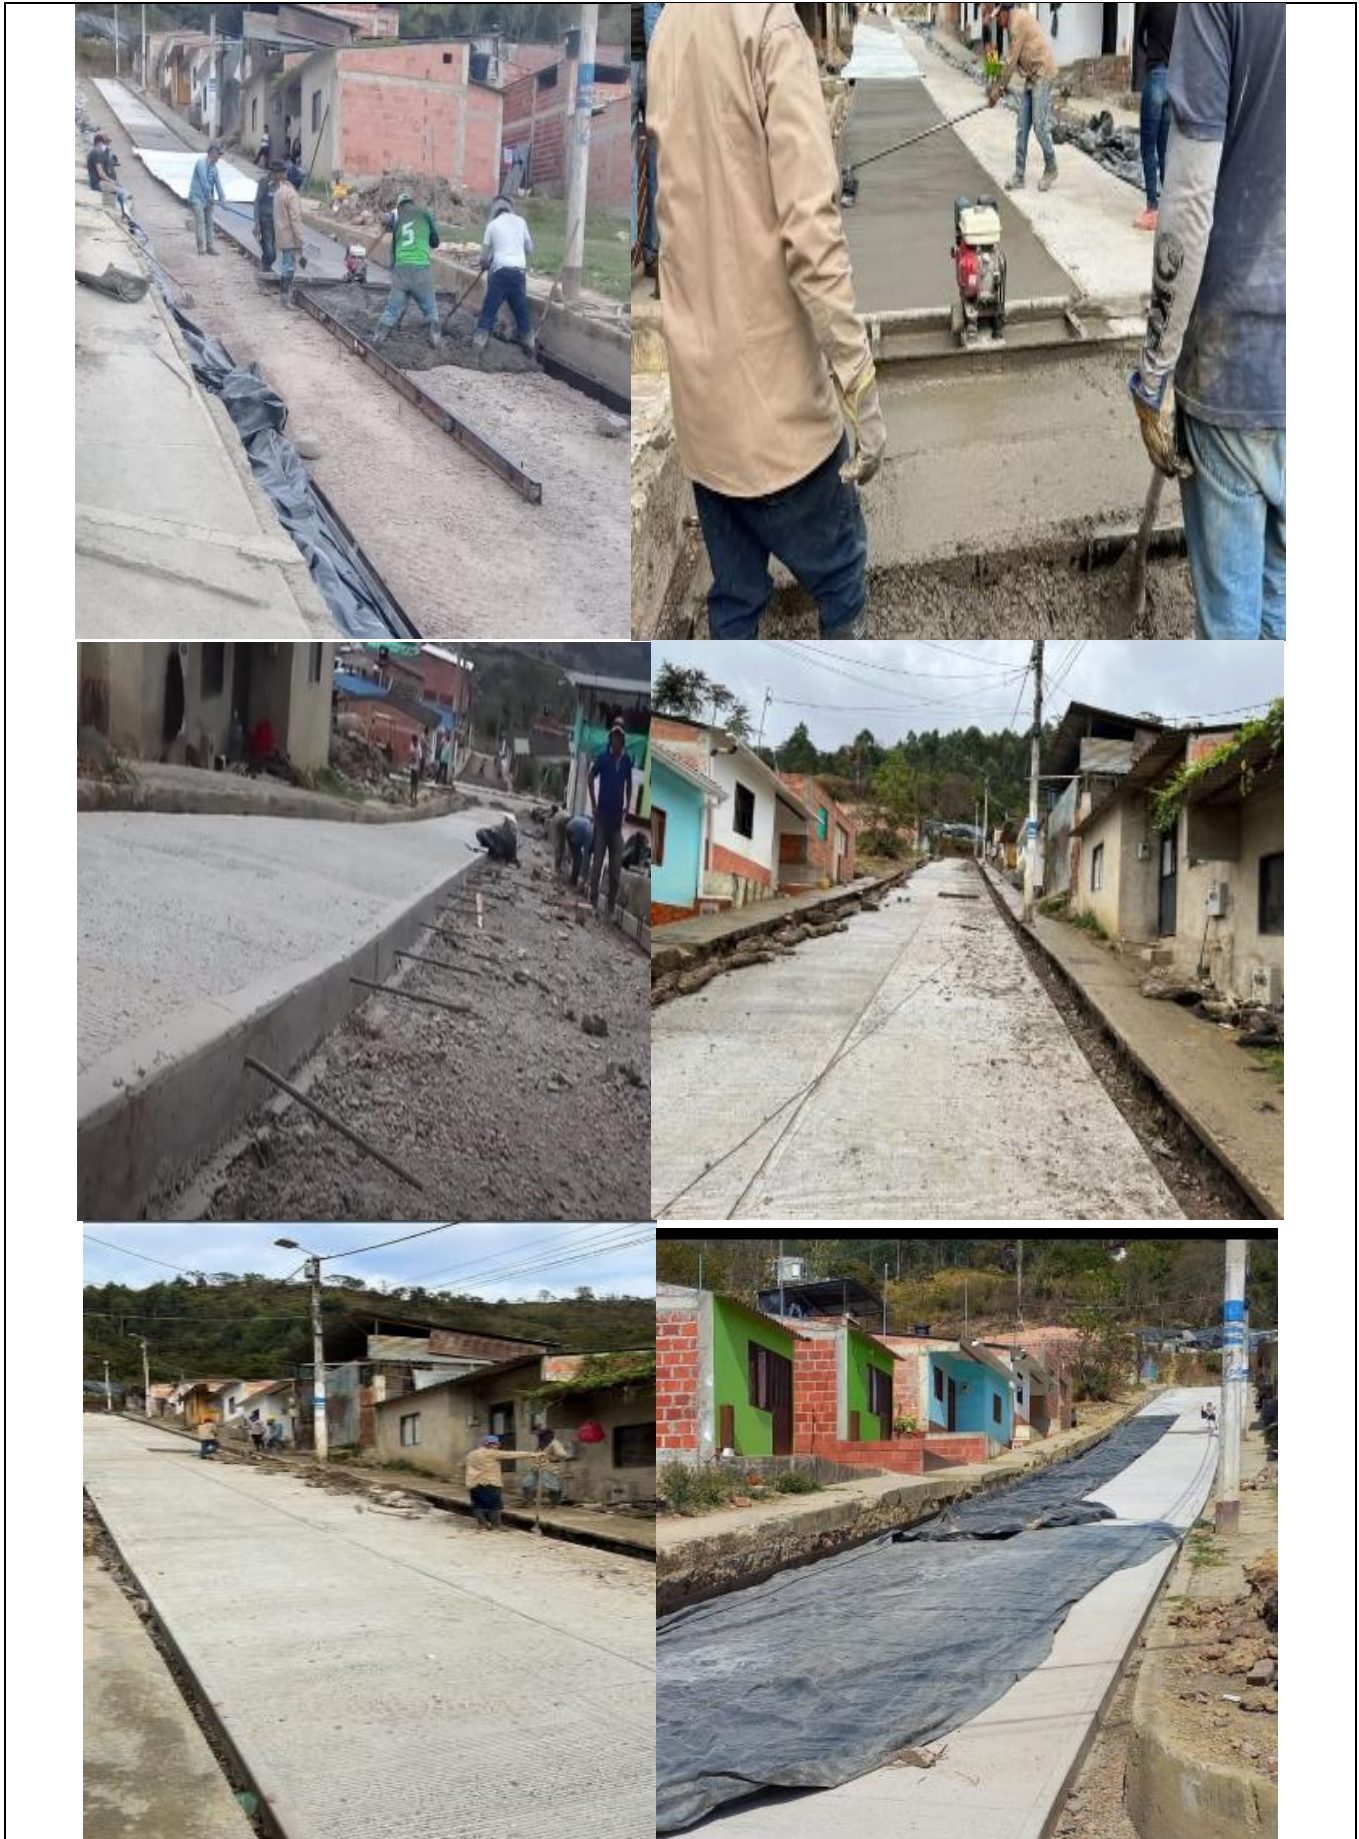
**Ilustración 54,** Construcción del pavimento rígido

Actividad: construcción del pavimento rígido - proceso constructivo.

Nota: no se realizaron ensayos a la resistencia a compresion NTC 673, NTC 396, fueron solicitados por el practicante de ingenieria civil, no fue acatado por parte del contratista ni por mi supervisor la secretaria de planeacion del municipio de toledo norte de santander.
